伊達橋 亀裂台帳

伊達橋亀裂台帳(その1)

整備局	中国地方整備局	事務所名	岡山国道事務所	出張所名	岡南維持出張所	路線名	一般国道30号	現旧区分	現	整理番号1	—
橋梁名	伊達橋	構造形式	ゲルバー鋼ランガーアーチ橋	完成年月	昭和42年	設計基準	昭和39年	製作施工業者	三井造船株式会社	調査年月日	平成26年3月31日

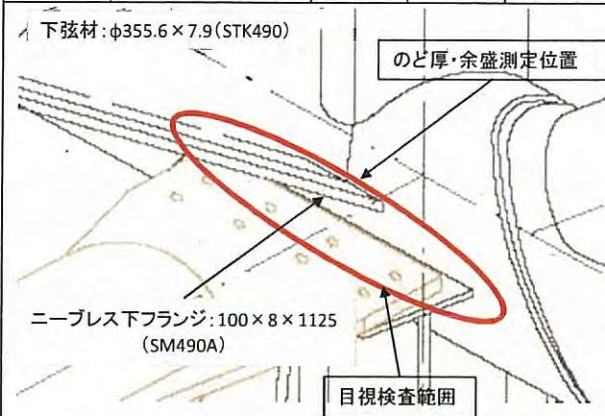
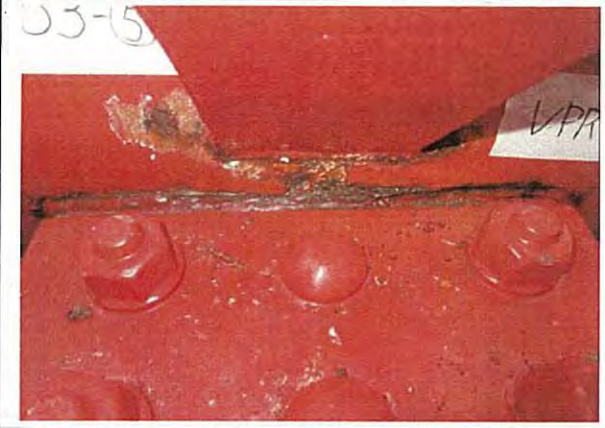
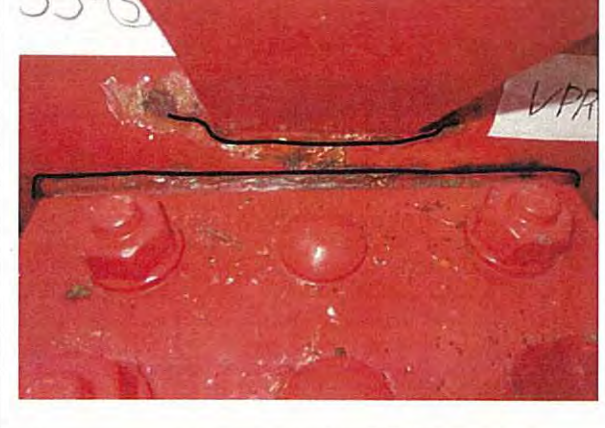
VPR03-⑦⑧-1

<p>のど厚・余盛測定位置</p> <p>目視検査範囲</p> <p>ニープレス下フランジ:100×8×1125 (SM490A)</p>																						
	<p>目視検査範囲</p> <p>塗膜割れ:有○無○ 局部的な錆:有○無○</p> <p>溶接仕上げ:有○無○ 標準部 のど厚:4.2mm 余盛量:0.0mm コバ部 のど厚:5.7mm 余盛量:1.3mm ビード形状及び止端部の状態:異常なし</p>																						
	<p>目視検査 (調査カ所近影)</p>

塗膜割れ	あり	○	なし	---	---	不明	---	---	亀裂(目視による)	あり	○	なし	---	---	不明	---	---
塗膜割れ	あり	○																					
なし	---	---																					
不明	---	---																					
亀裂(目視による)	あり	○																					
なし	---	---																					
不明	---	---																					
	<p>目視検査</p> <p>塗膜割れのマーキング</p>

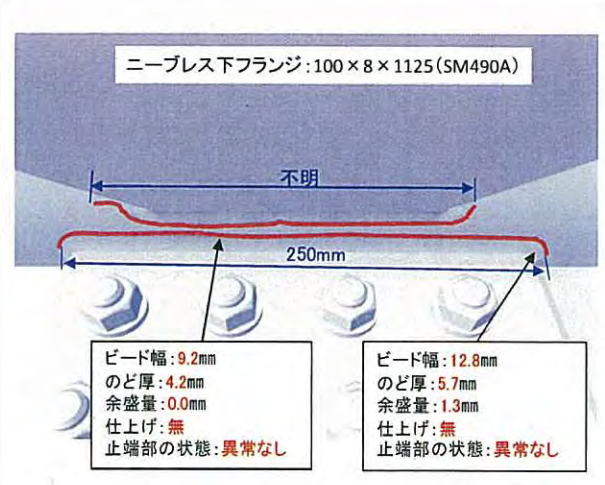
<p>目視検査 (スケッチ)</p>

<p>ニープレス下フランジ:100×8×1125 (SM490A)</p> <p>不明</p> <p>250mm</p> <p>ビード幅:9.2mm のど厚:4.2mm 余盛量:0.0mm 仕上げ:無 止端部の状態:異常なし</p> <p>ビード幅:12.8mm のど厚:5.7mm 余盛量:1.3mm 仕上げ:無 止端部の状態:異常なし</p> <p>塗膜割れ延長:不明 亀裂延長:250mm</p>

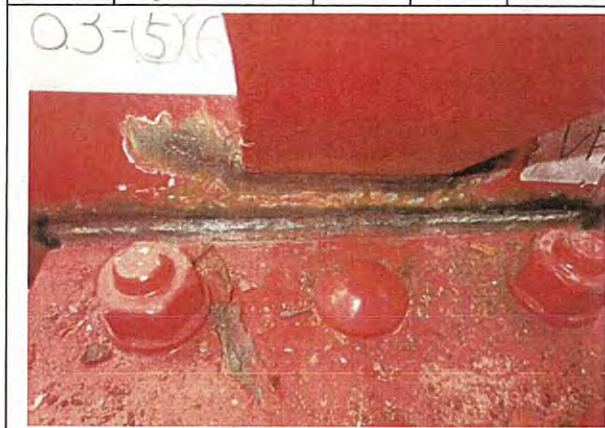
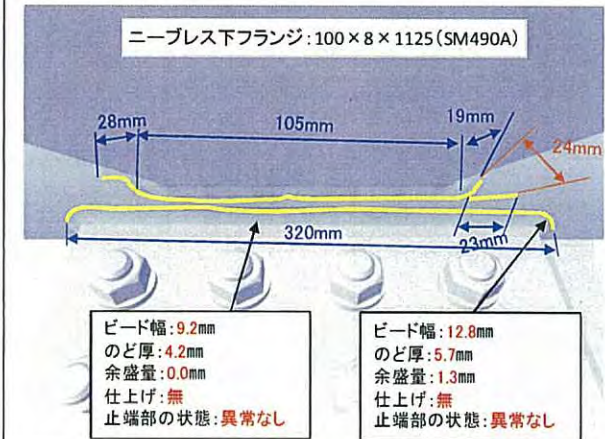
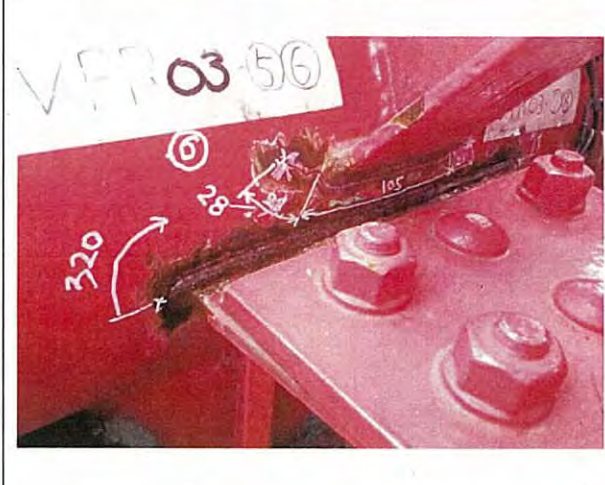
橋梁名	伊達橋	VPR	03	点検位置	⑦⑧-1						
03-516

<p>磁粉探傷検査 (塗膜除去)</p> <p>検査範囲:ビード止端部から20mm</p> <p>溶接仕上げ状況</p> <p>ビード仕上げ無し</p>										
	<p>磁粉探傷検査 (亀裂指示模様)</p> <p>①:l=320mm</p> <p>※未切削</p> <p>MT結果</p> <table border="1"> <tr> <td>亀裂の有無</td> <td>あり</td> <td>○</td> </tr> <tr> <td>なし</td> <td>---</td> <td>---</td> </tr> </table>					亀裂の有無	あり	○	なし	---	---
亀裂の有無	あり	○									
なし	---	---									
	<p>磁粉探傷検査 (スケッチ)</p> <p>特記事項</p> <p>寸法凡例</p> <p>—: 亀裂延長 - - -: 離隔距離</p>

<p>ニープレス下フランジ:100×8×1125 (SM490A)</p> <p>28mm 105mm 19mm 24mm 23mm 320mm</p> <p>ビード幅:9.2mm のど厚:4.2mm 余盛量:0.0mm 仕上げ:無 止端部の状態:異常なし</p> <p>ビード幅:12.8mm のど厚:5.7mm 余盛量:1.3mm 仕上げ:無 止端部の状態:異常なし</p> <p>亀裂延長:320mm</p>										
	<p>検査カ所の養生</p> <p>※応急対策後(切削、ストップホール等)に防錆処理を行う。</p>

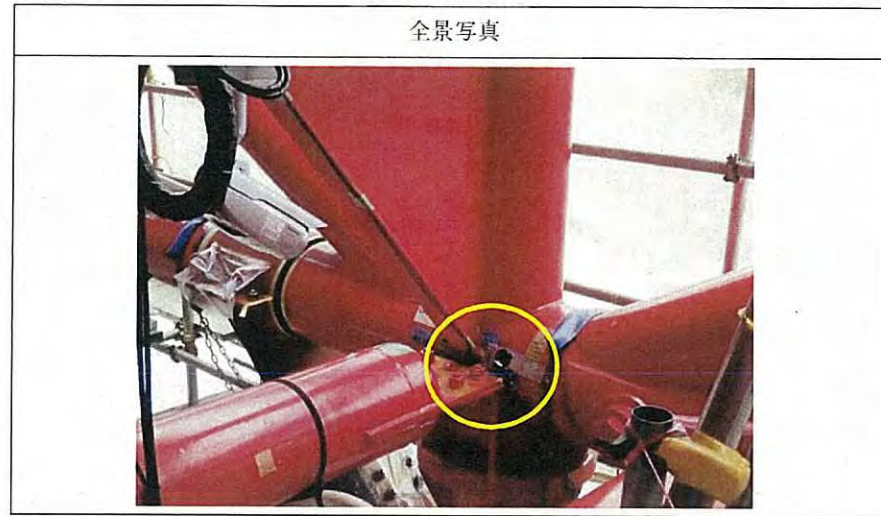
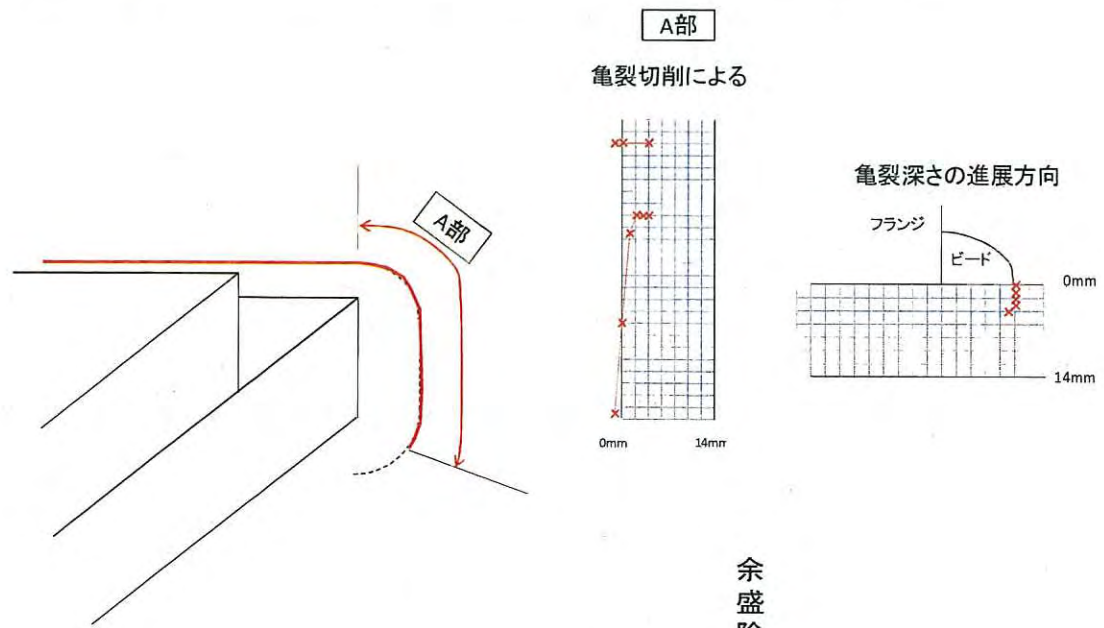
応急対策方針	切削	亀裂TYPE	D
	イメージ図		
<p>【凡例】 切削除去: 切削後残存: ———— ストップホール: ○</p>		<p>備考</p> <p>【特徴】 ■ ガセットプレートのビード部に沿う亀裂 (亀裂先端は、ガセットプレート止端部)</p> <p>【応急対策】 ※1 ■ 1mmずつ切削→MT調査を実施(母材板厚14mm)</p> <p>【結果】 中央部が貫通しているため、先端部の30mmを余盛除去後、4mm切削で亀裂長不変のため切削終了 30mm→12mm残存</p> <p>※1 MT: 磁粉探傷試験 (Magnetic Particle Testing)</p>

切削深さ(mm)	0	1	2	3	4
A部長さ(mm)	45	30	15	12	12

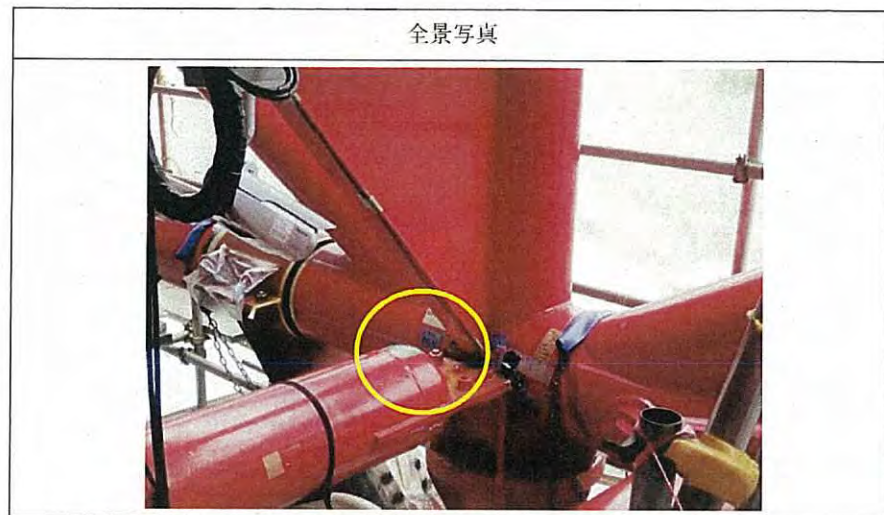
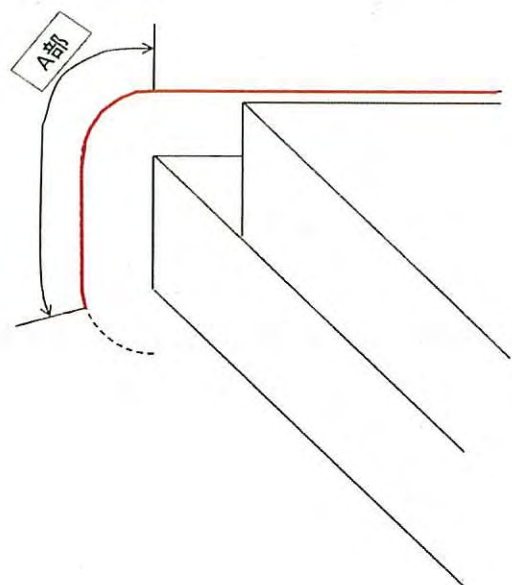
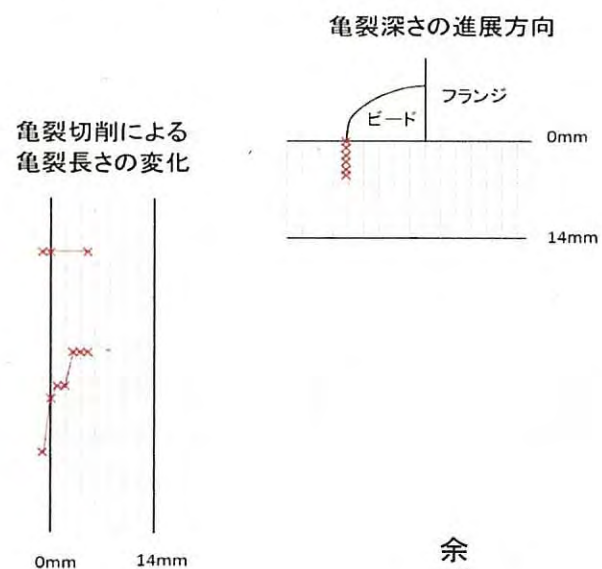
応急対策方針	切削	亀裂TYPE	D
	イメージ図		備考
<p>【凡例】 切削除去: 切削後残存: ———— ストップホール: ○</p>		<p>【特徴】 ■ガセットプレートのビード部に沿う亀裂 (亀裂先端は、ガセットプレート止端部) 【応急対策】 ※1 ■1mmずつ切削→MT調査を実施(母材板厚14mm)</p> <p>【結果】 中央部が貫通しているため、先端部の22mmを余盛除去後、5mm切削で亀裂長不変のため切削終了 22mm→15mm残存</p>	
		※1 MT:磁粉探傷試験 (Magnetic Particle Testing)

切削深さ(mm)	0	余盛除去後					
		1	2	3	4	5	
A部長さ(mm)	30	22	20	20	15	15	15

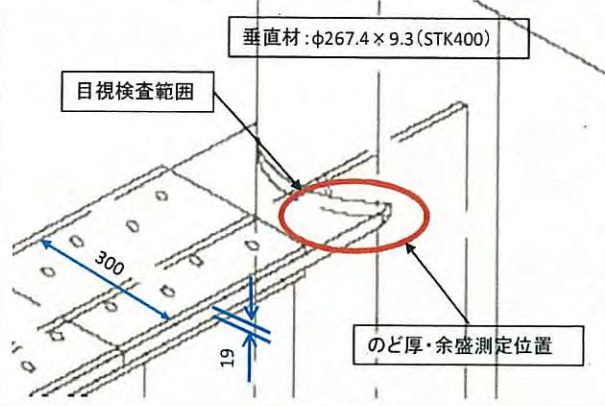
橋梁名	伊達橋	VPR	05	点検位置	①

<p>目視検査範囲</p> <p>塗膜割れ <input checked="" type="checkbox"/>有 <input type="checkbox"/>無 局部的な錆 <input checked="" type="checkbox"/>有 <input type="checkbox"/>無</p> <p>溶接仕上げ:有 <input type="checkbox"/>無 <input checked="" type="checkbox"/>標準部</p> <p>のど厚:5.7mm 余盛量:1.3mm</p> <p>コバ部 のど厚:6.7mm 余盛量:1.3mm</p> <p>ビード形状及び止端部の状態:異常なし</p>

<p>目視検査</p> <p>塗膜割れのマーキング</p>																					
  <p>垂直材:φ267.4×9.3×2227(STK400)</p> <p>横桁上フランジ:300×19×420(HT590)</p> <p>ビード幅:13.6mm のど厚:5.7mm 余盛量:1.3mm 仕上げ:無 止端部の状態:異常なし</p> <p>ビード幅:18.6mm のど厚:6.7mm 余盛量:1.3mm 仕上げ:無 止端部の状態:異常なし</p>																					
<p>目視検査 (スケッチ)</p> <p>塗膜割延長:不明 亀裂延長:55mm</p>

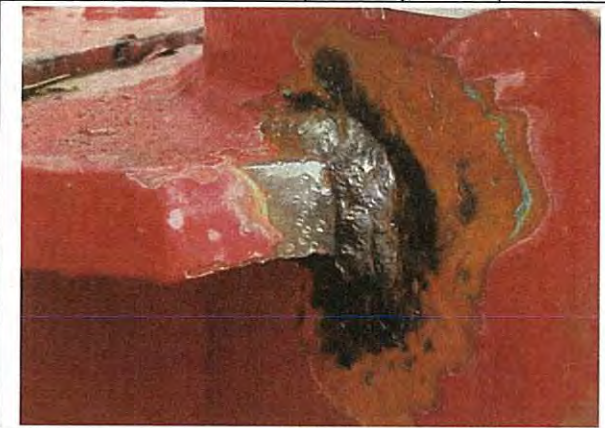
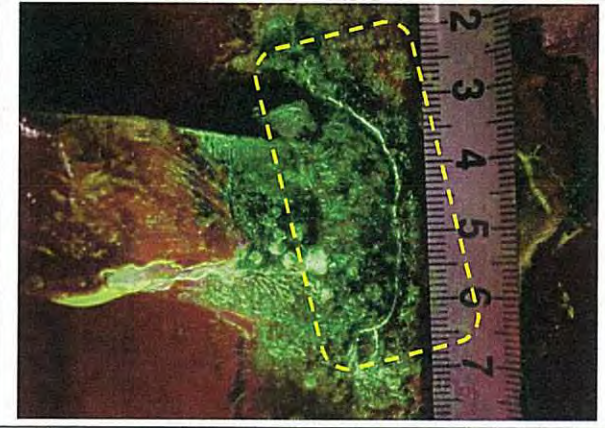
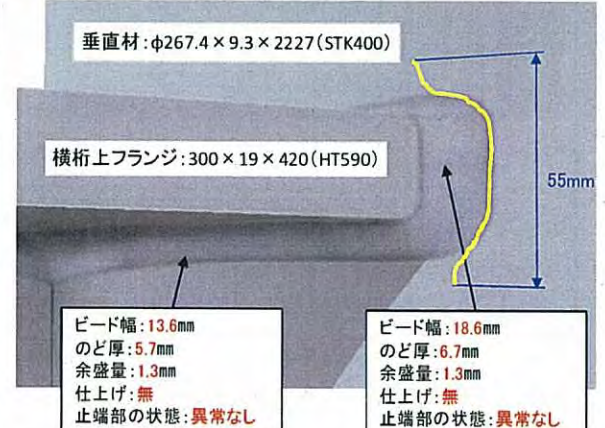
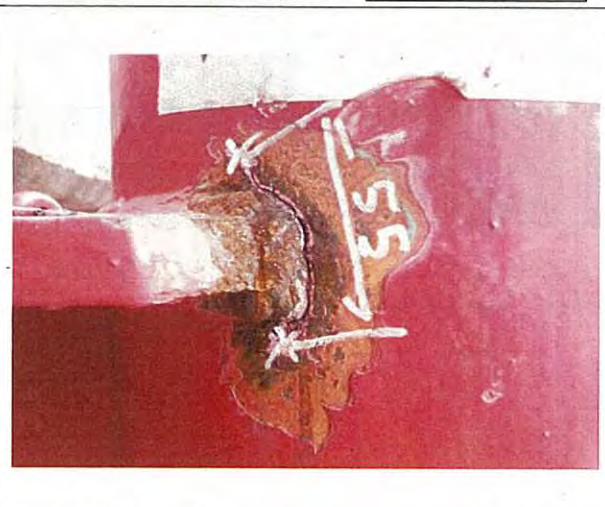
橋梁名	伊達橋	VPR	05	点検位置	①

<p>磁粉探傷検査 (塗膜除去)</p> <p>検査範囲:ビード止端部から20mm</p> <p>溶接仕上げ状況</p> <p>ビード仕上げ無し</p>

<p>磁粉探傷検査 (亀裂指示模様)</p> <p>①:l=55mm</p> <p>※未切削</p>

<p>垂直材:φ267.4×9.3×2227(STK400)</p> <p>横桁上フランジ:300×19×420(HT590)</p> <p>ビード幅:13.6mm のど厚:5.7mm 余盛量:1.3mm 仕上げ:無 止端部の状態:異常なし</p> <p>ビード幅:18.6mm のど厚:6.7mm 余盛量:1.3mm 仕上げ:無 止端部の状態:異常なし</p>													
<p>磁粉探傷検査 (スケッチ)</p> <p>特記事項</p> <p>亀裂延長:55mm</p>

<p>検査カ所の養生</p> <p>※応急対策後(切削、ストップホール等)に防錆処理を行う。</p>

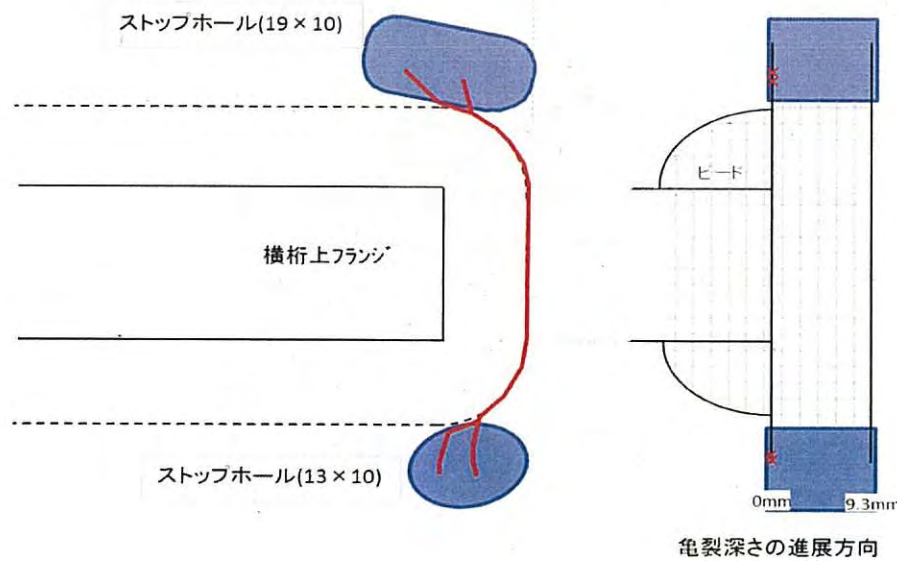
1mm切削後MT状況	2mm切削後MT状況	3mm切削後MT状況
<p>調査: 2015/3/3</p>		
4.5mm切削状況	MT状況(亀裂残存確認)

応急対策方針	切削	亀裂TYPE	C
	イメージ図		備考
	<p>【凡例】 切削後残存: — ストップホール: ○</p>	<p>【特徴】 ■上フランジコバ面の、垂直材側の止端部に止まる亀裂かつ、垂直材母材に進行した亀裂 (亀裂先端は、全て垂直材)</p> <p>【応急対策】 ※1 ■1mmずつ切削→MT調査を実施→母材板厚(9.3mm)の1/2まで切削</p> <p>【結果】 亀裂中央部を4.5mm切削で亀裂の残存を確認し、切削終了</p>	
			<p>※1 MT: 磁粉探傷試験 (Magnetic Particle Testing)</p>

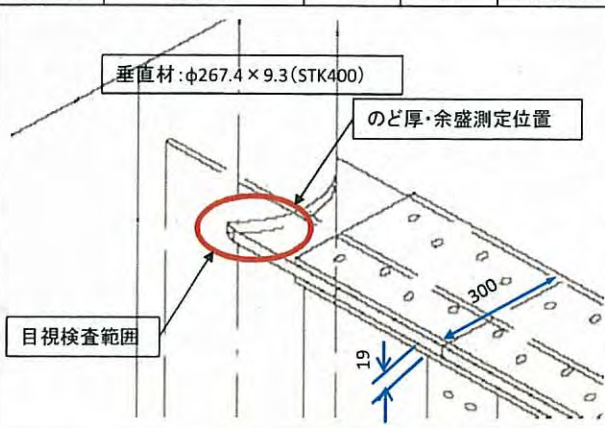
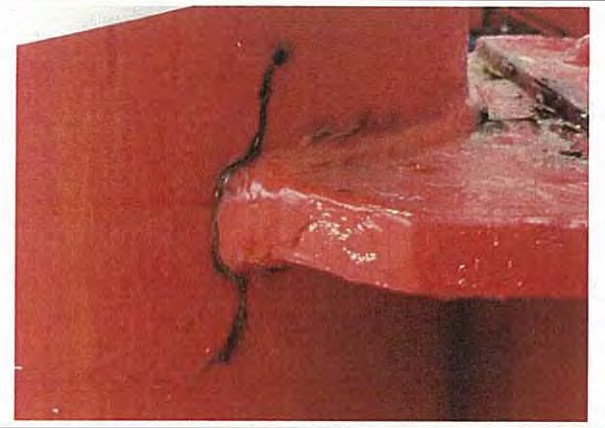
橋梁名	伊達橋	VPR	05	点検位置	③

<p>目視検査範囲</p> <p>垂直材:φ267.4×9.3(STK400)</p> <p>のど厚・余盛測定位置</p> <p>目視検査範囲</p> <p>溶接仕上げ:有無</p> <p>標準部のど厚:5.7mm</p> <p>余盛量:1.8mm</p> <p>ゴバ部のど厚:6.1mm</p> <p>余盛量:1.9mm</p> <p>ビード形状及び止端部の状態:異常なし</p>

<p>目視検査 (調査力所近影)</p> <table border="1"> <tr> <td>塗膜割れ</td> <td>あり</td> <td>○</td> </tr> <tr> <td></td> <td>なし</td> <td>---</td> </tr> <tr> <td></td> <td>不明</td> <td>---</td> </tr> <tr> <td>亀裂(目視による)</td> <td>あり</td> <td>○</td> </tr> <tr> <td></td> <td>なし</td> <td>---</td> </tr> <tr> <td></td> <td>不明</td> <td>---</td> </tr> </table>						塗膜割れ	あり	○		なし	---		不明	---	亀裂(目視による)	あり	○		なし	---		不明	---
塗膜割れ	あり	○																					
	なし	---																					
	不明	---																					
亀裂(目視による)	あり	○																					
	なし	---																					
	不明	---

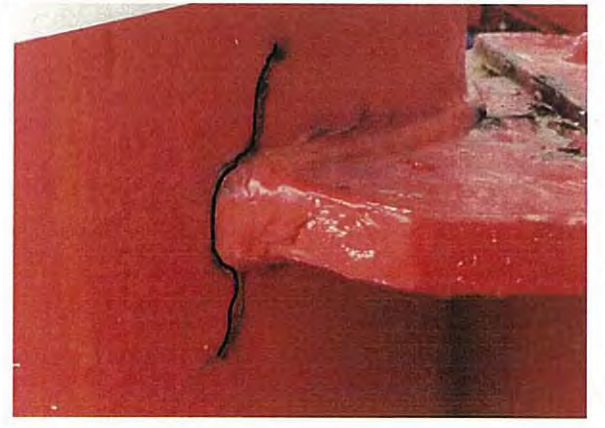
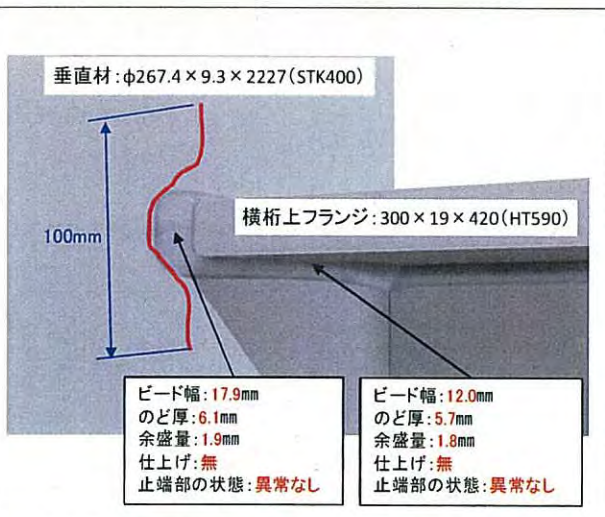
<p>目視検査</p> <p>塗膜割れのマーキング</p>

<p>目視検査 (スケッチ)</p> <p>垂直材:φ267.4×9.3×2227(STK400)</p> <p>横桁上フランジ:300×19×420(HT590)</p> <p>100mm</p> <table border="1"> <tr> <td>ビード幅:17.9mm</td> <td>のど厚:6.1mm</td> <td>余盛量:1.9mm</td> <td>仕上げ:無</td> <td>止端部の状態:異常なし</td> </tr> <tr> <td>ビード幅:12.0mm</td> <td>のど厚:5.7mm</td> <td>余盛量:1.8mm</td> <td>仕上げ:無</td> <td>止端部の状態:異常なし</td> </tr> </table> <p>塗膜割れ延長:不明</p> <p>亀裂延長:100mm</p>						ビード幅:17.9mm	のど厚:6.1mm	余盛量:1.9mm	仕上げ:無	止端部の状態:異常なし	ビード幅:12.0mm	のど厚:5.7mm	余盛量:1.8mm	仕上げ:無	止端部の状態:異常なし

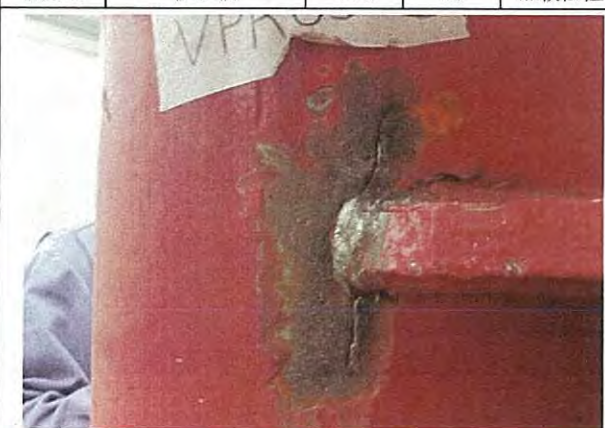
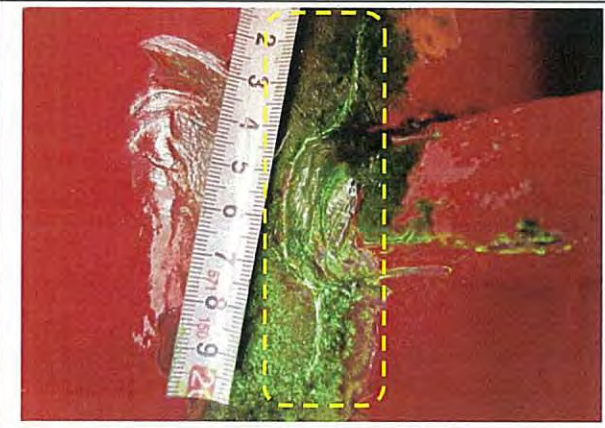
橋梁名	伊達橋	VPR	05	点検位置	③

<p>磁粉探傷検査 (塗膜除去)</p> <p>検査範囲: ビード止端部から20mm</p> <p>溶接仕上げ状況</p> <p>ビード仕上げ無し</p>

<p>磁粉探傷検査 (亀裂指示模様)</p> <p>①:l=93mm</p> <p>※未切削</p> <table border="1"> <tr> <td>MT結果</td> <td>あり</td> <td>○</td> </tr> <tr> <td>亀裂の有無</td> <td>なし</td> <td>---</td> </tr> </table>						MT結果	あり	○	亀裂の有無	なし	---				
MT結果	あり	○													
亀裂の有無	なし	---

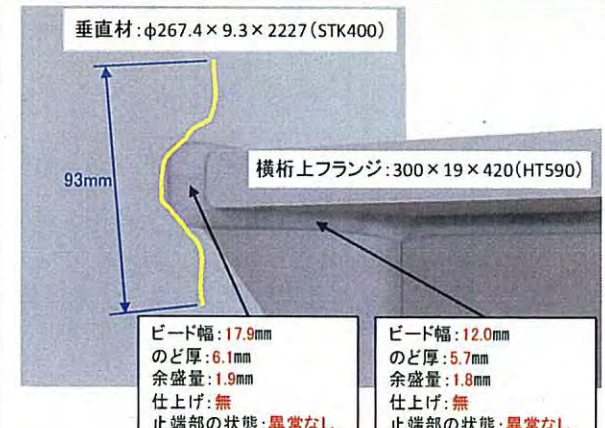
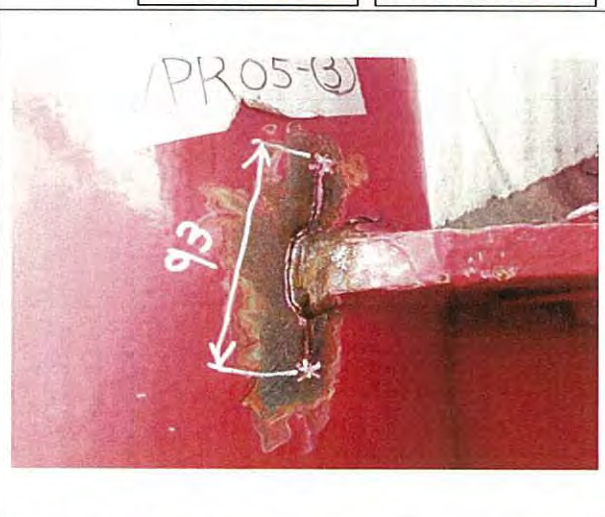
<p>磁粉探傷検査 (スケッチ)</p> <p>特記事項</p> <p>亀裂延長:93mm</p> <p>垂直材:φ267.4×9.3×2227(STK400)</p> <p>横桁上フランジ:300×19×420(HT590)</p> <p>93mm</p> <table border="1"> <tr> <td>ビード幅:17.9mm</td> <td>のど厚:6.1mm</td> <td>余盛量:1.9mm</td> <td>仕上げ:無</td> <td>止端部の状態:異常なし</td> </tr> <tr> <td>ビード幅:12.0mm</td> <td>のど厚:5.7mm</td> <td>余盛量:1.8mm</td> <td>仕上げ:無</td> <td>止端部の状態:異常なし</td> </tr> </table>						ビード幅:17.9mm	のど厚:6.1mm	余盛量:1.9mm	仕上げ:無	止端部の状態:異常なし	ビード幅:12.0mm	のど厚:5.7mm	余盛量:1.8mm	仕上げ:無	止端部の状態:異常なし
ビード幅:17.9mm	のど厚:6.1mm	余盛量:1.9mm	仕上げ:無	止端部の状態:異常なし

<p>検査力所の養生</p> <p>※応急対策後(切削、ストップホール等)に防錆処理を行う。</p>

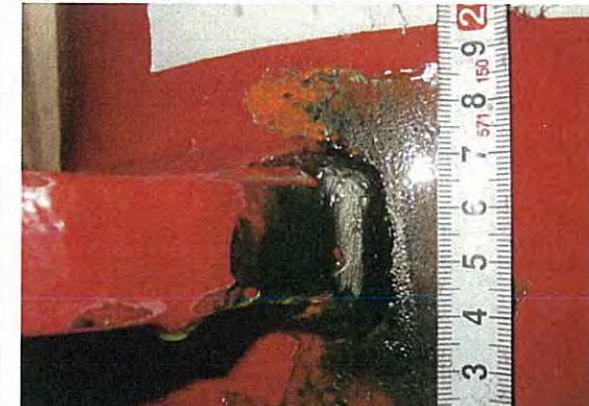
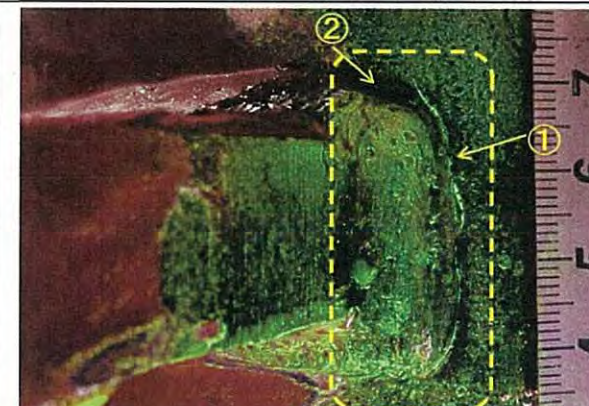
橋梁名	伊達橋	VPR	07	点検位置	①

<p>磁粉探傷検査</p> <p>(塗膜除去)</p> <p>検査範囲: ビード止端部から20mm</p> <p>溶接仕上げ状況</p> <p>ビード仕上げ無し</p>

<p>磁粉探傷検査</p> <p>(亀裂指示模様)</p> <p>①: l=38mm ②: l=10mm</p> <p>※未切削</p> <table border="1"> <tr> <td>MT結果</td> <td>あり</td> <td>○</td> </tr> <tr> <td>亀裂の有無</td> <td>なし</td> <td>---</td> </tr> </table>						MT結果	あり	○	亀裂の有無	なし	---
MT結果	あり	○									
亀裂の有無	なし	---									
<p>磁粉探傷検査</p> <p>(スケッチ)</p> <p>特記事項</p> <p>寸法凡例 —: 亀裂延長 -: 離隔距離</p>

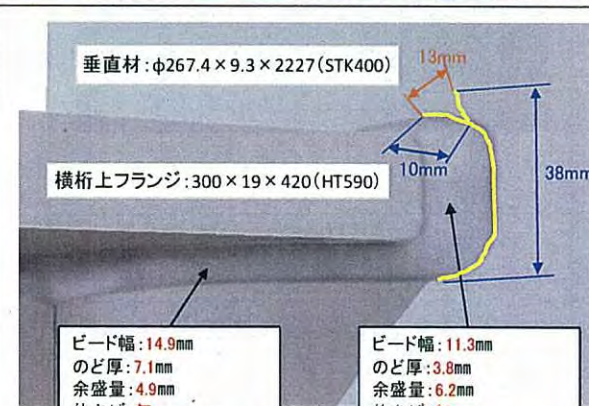
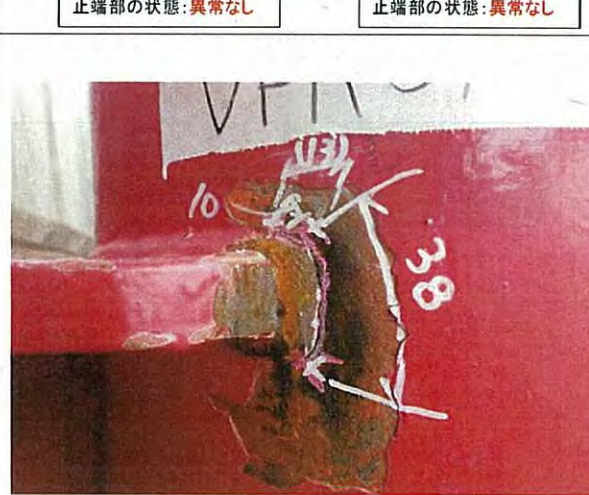
<p>亀裂延長: 48mm (38+10)</p>											
<p>検査力所の養生</p> <p>※応急対策後(切削, ストップホール等)に防錆処理を行う。</p>

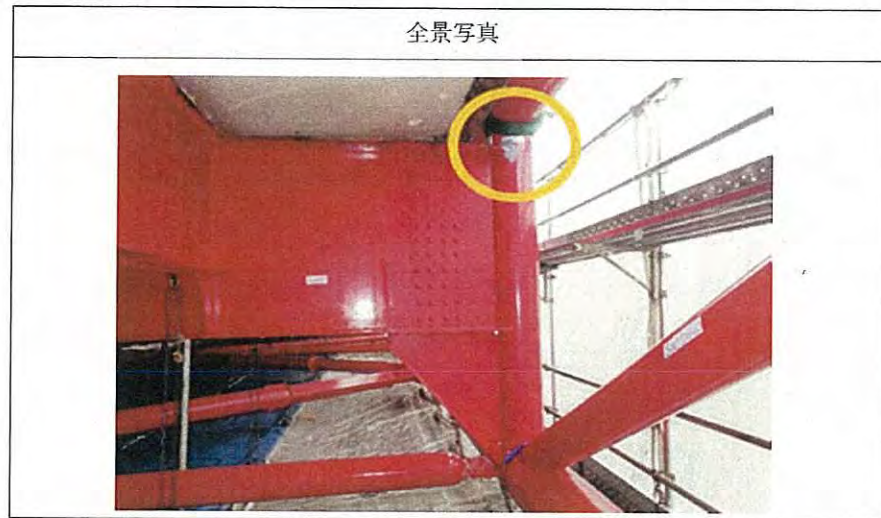
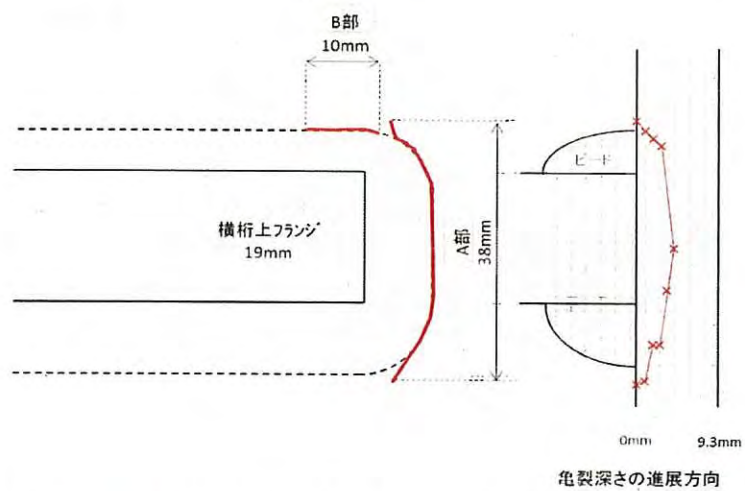
VPR07-①

切削深さ(mm)	0	1	2	3	4	4.5
A部長さ(mm)	38	37	34	32	5	除去
B部長さ(mm)	10	除去	---	---	---	---

切削前状況	1mm切削後MT状況(亀裂消去確認)	1mm切削後MT状況
<p>調査: 2015/3/3</p>		
2mm切削後MT状況	3mm切削後MT状況	4mm切削後MT状況(亀裂消去確認)
1mm切削後MT状況	2mm切削後MT状況	3mm切削後MT状況
4mm切削後MT状況	4.5mm切削状況	MT状況(亀裂消去確認)

応急対策方針	切削	亀裂TYPE	D
	イメージ図		備考
【凡例】 切削除去:		<p>【特徴】 ■上フランジコバ面の、垂直材側の止端部に止まる亀裂かつ、垂直材母材に進行した亀裂(亀裂先端は、止端部と垂直材の両方)</p> <p>【応急対策】 ※1 ■1mmずつ切削→MT調査を実施→母材板厚(9.3mm)の1/2まで切削</p> <p>【結果】 A: 4.5mm切削で亀裂消去 A: 1mm切削で亀裂消去</p>	
			※1 MT: 磁粉探傷試験 (Magnetic Particle Testing)

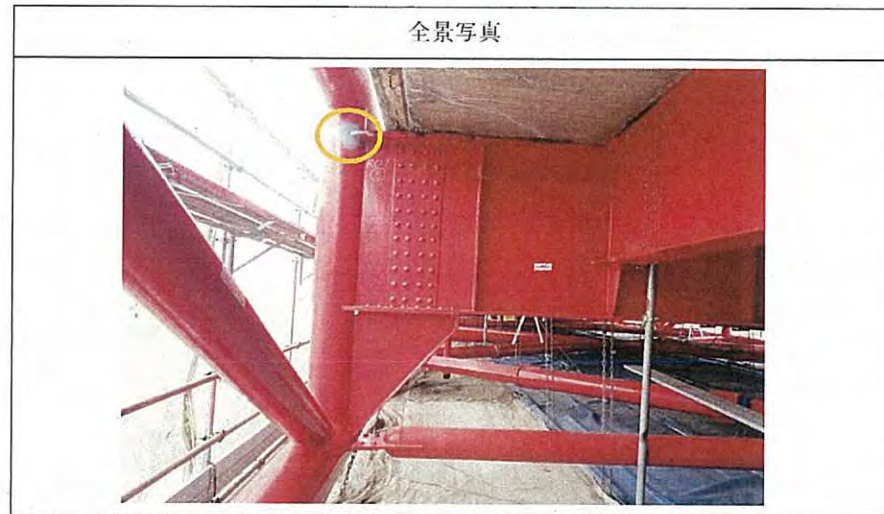
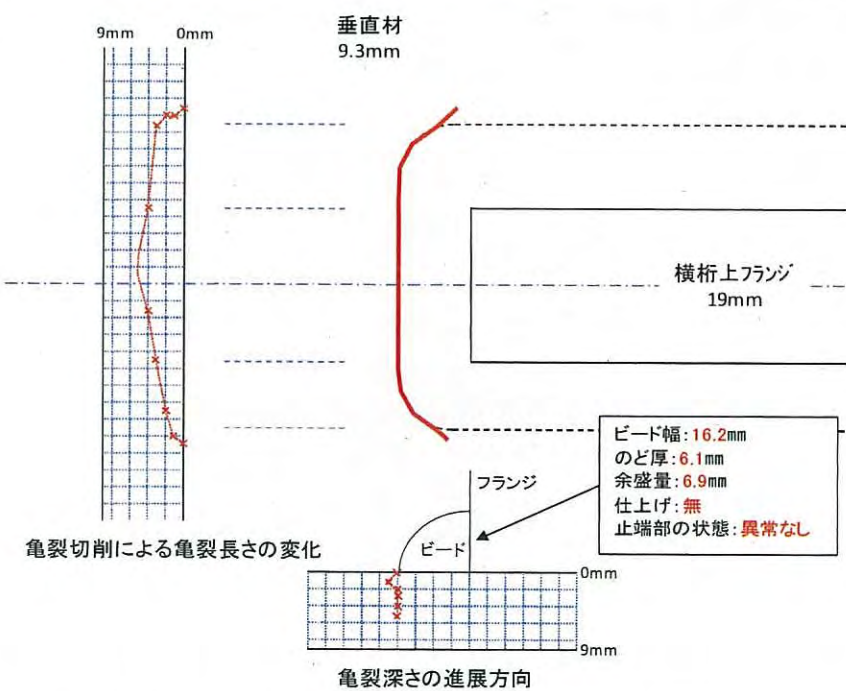
切削深さ (mm)	0	1	2	3	4	5	6	7	8	9
亀裂全長 (mm)	40	39	34	28	14	亀裂消去	-	-	-	-

1mm切削後MT状況	2mm切削後MT状況	3mm切削後MT状況	
4mm切削後MT状況	/		
5mm切削状況	MT状況(亀裂消去確認)	/

応急対策方針	切削 イメージ図	亀裂TYPE	A
	<p>【凡例】 切削範囲: - - - - -</p> <p>40mm</p>	<p>【特徴】 ■上フランジコブ面の、垂直材側の止端部に止まる亀裂(亀裂先端は、全て、垂直材側の止端部)</p> <p>【応急対策】 ※1 ■1mmずつ切削→MT調査を実施→亀裂がなくなるまで切削</p> <p>【結果】 ■5mm切削で亀裂消去</p>	備考
		<p>※1 MT: 磁粉探傷試験 (Magnetic Particle Testing)</p>

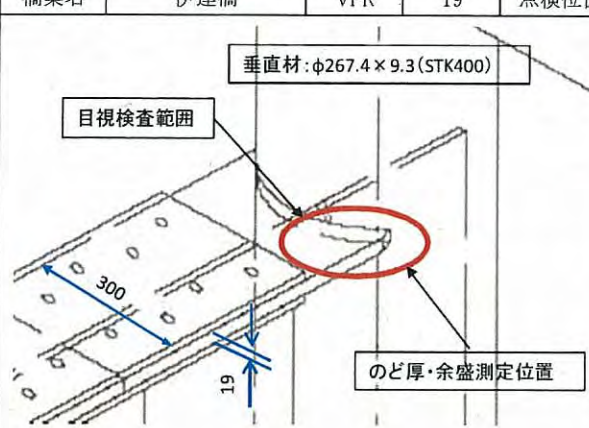
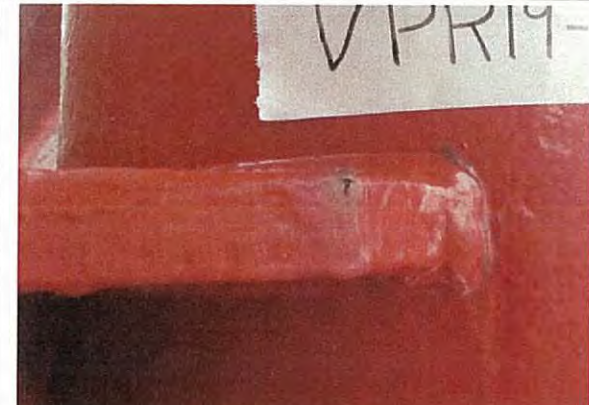
橋梁名	伊達橋	VPR	19	点検位置	①

<p>目視検査範囲</p> <p>垂直材: φ267.4 × 9.3 (STK400)</p> <p>のど厚・余盛測定位置</p>					<p>目視検査範囲</p> <p>塗膜割れ: 有・無 局所的な錆: 有・無</p> <p>溶接仕上げ: 有・無 標準部 のど厚: 7.8mm 余盛量: -1.3mm コバ部 のど厚: 5.0mm 余盛量: 1.5mm ビード形状及び止端部の状態: 異常なし</p>

<p>目視検査 (調査力所近影)</p>					<p>目視検査</p> <p>(調査力所近影)</p>

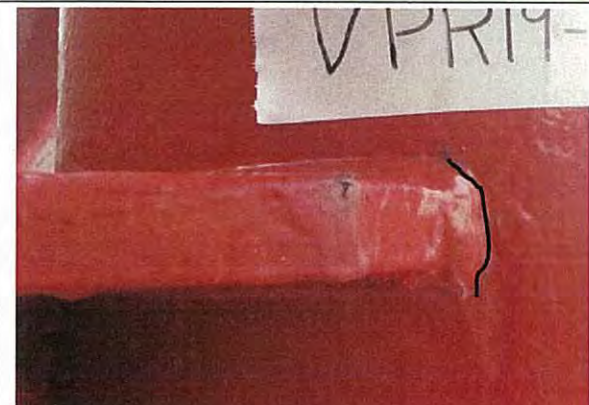
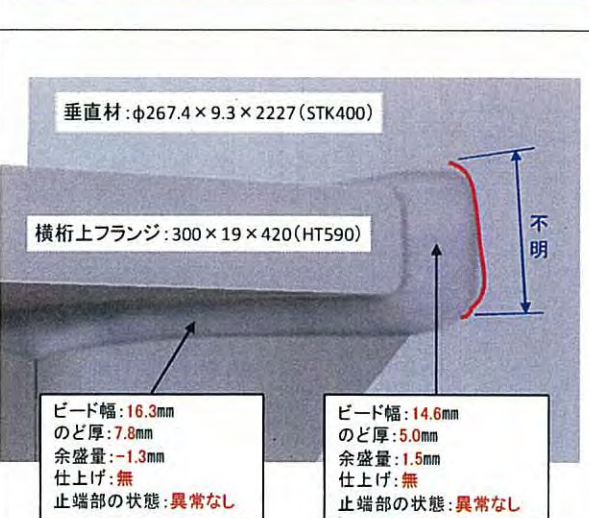
<p>目視検査 塗膜割れのマーキング</p>					<p>目視検査</p> <p>塗膜割れのマーキング</p>

<p>目視検査 (スケッチ)</p> <p>垂直材: φ267.4 × 9.3 × 2227 (STK400)</p> <p>横桁上フランジ: 300 × 19 × 420 (HT590)</p> <p>不明</p> <p>ビード幅: 16.3mm のど厚: 7.8mm 余盛量: -1.3mm 仕上げ: 無 止端部の状態: 異常なし</p> <p>ビード幅: 14.6mm のど厚: 5.0mm 余盛量: 1.5mm 仕上げ: 無 止端部の状態: 異常なし</p> <p>塗膜割れ延長: 不明 亀裂延長: 不明</p>					<p>目視検査</p> <p>(スケッチ)</p> <p>塗膜割れ延長: 不明 亀裂延長: 不明</p>

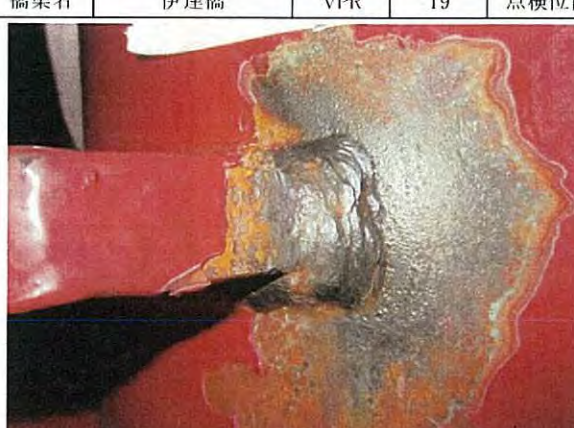
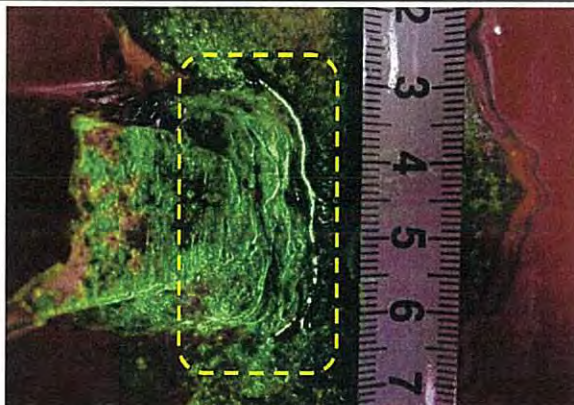
橋梁名	伊達橋	VPR	19	点検位置	①

<p>磁粉探傷検査 (塗膜除去)</p> <p>検査範囲: ビード止端部から20mm</p>					<p>磁粉探傷検査 (塗膜除去)</p> <p>検査範囲: ビード止端部から20mm</p>									
<p>溶接仕上げ状況</p> <p>ビード仕上げ無し</p>					<p>溶接仕上げ状況</p> <p>ビード仕上げ無し</p>

<p>磁粉探傷検査 (亀裂指示模様)</p> <p>①: l=40mm</p> <p>※未切削</p>					<p>磁粉探傷検査 (亀裂指示模様)</p> <p>①: l=40mm</p> <p>※未切削</p>

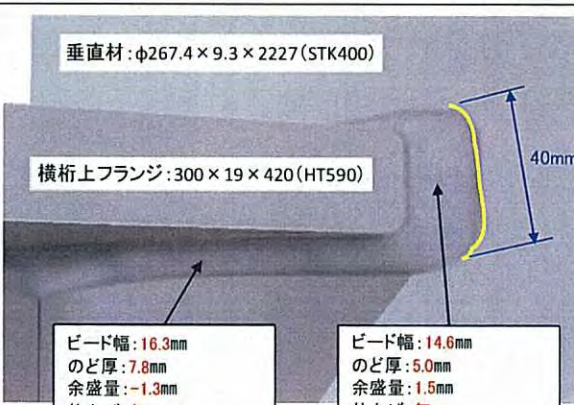
<p>磁粉探傷検査 (スケッチ)</p> <p>特記事項</p> <p>亀裂延長: 40mm</p> <p>垂直材: φ267.4 × 9.3 × 2227 (STK400)</p> <p>横桁上フランジ: 300 × 19 × 420 (HT590)</p> <p>40mm</p> <p>ビード幅: 16.3mm のど厚: 7.8mm 余盛量: -1.3mm 仕上げ: 無 止端部の状態: 異常なし</p> <p>ビード幅: 14.6mm のど厚: 5.0mm 余盛量: 1.5mm 仕上げ: 無 止端部の状態: 異常なし</p>					<p>磁粉探傷検査 (スケッチ)</p> <p>特記事項</p> <p>亀裂延長: 40mm</p>

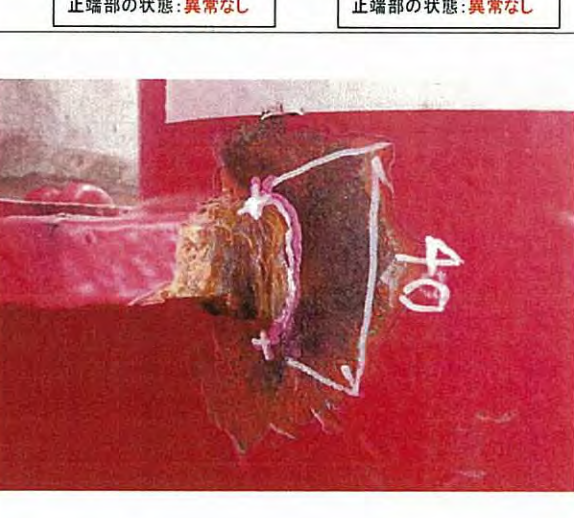
VPR19-①

MT結果	あり	○	亀裂の有無	あり	○		なし	---
MT結果	あり	○												
亀裂の有無	あり	○												
	なし	---

<p>検査力所の養生</p> <p>※応急対策後(切削、ストップホール等)に防錆処理を行う。</p>					<p>検査力所の養生</p> <p>※応急対策後(切削、ストップホール等)に防錆処理を行う。</p>

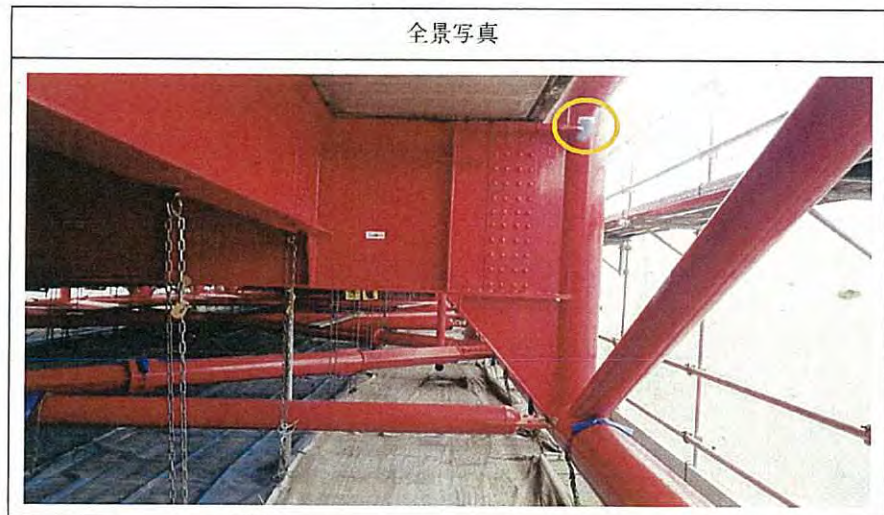
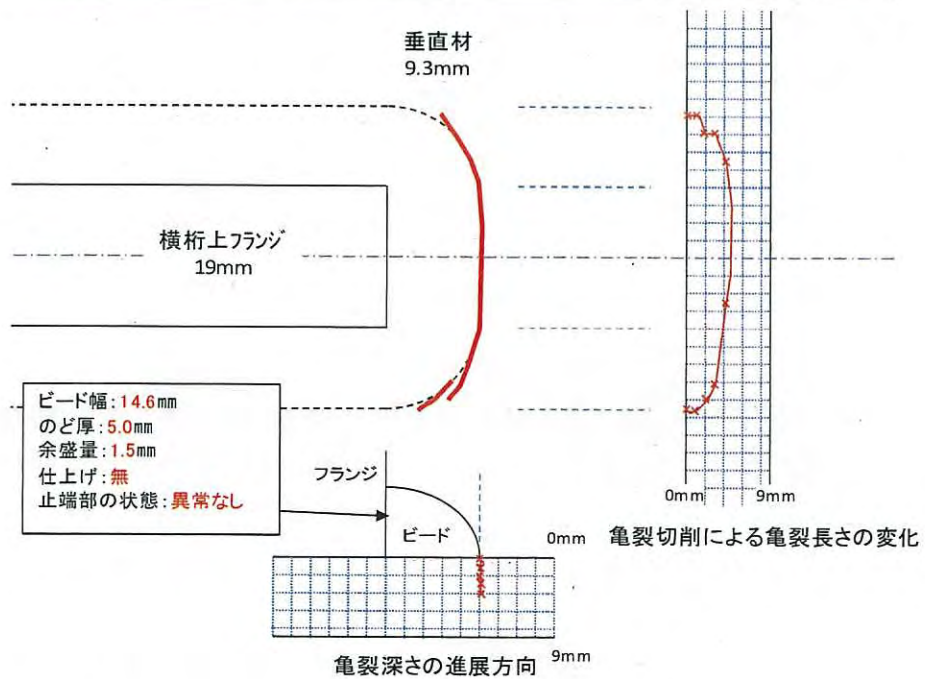
VPR19-①

応急対策方針	切削	亀裂TYPE	A
	イメージ図		備考
	<p>【凡例】 切削範囲: - - - - -</p>	<p>【特徴】 ■上フランジコバ面の、垂直材側の止端部に止まる亀裂(亀裂先端は、全て、垂直材側の止端部)</p> <p>【応急対策】 ※1 ■1mmずつ切削→MT調査を実施→亀裂がなくなるまで切削</p> <p>【結果】 ■5mm切削で亀裂消去</p>	
		<p>※1 MT: 磁粉探傷試験 (Magnetic Particle Testing)</p>

切削深さ (mm)	0	1	2	3	4	5	6	7	8	9
亀裂全長 (mm)	40	40	37	32	19	亀裂消去	-	-	-	-

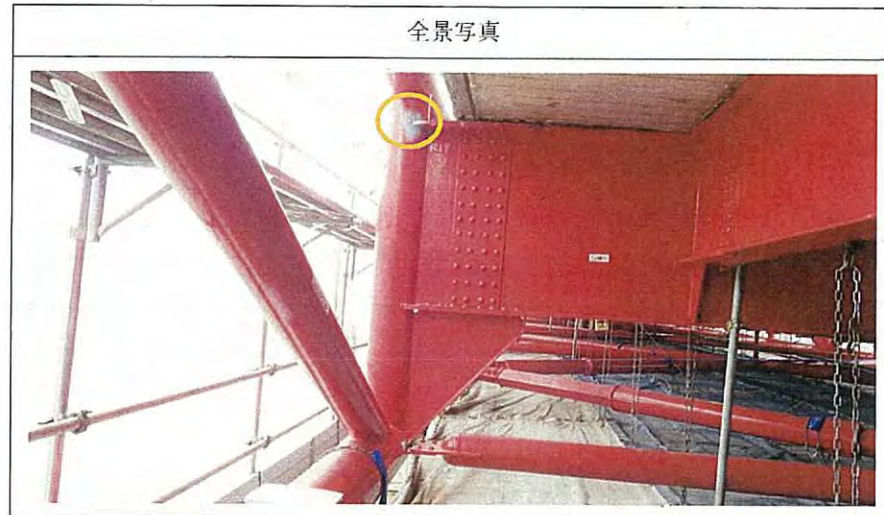
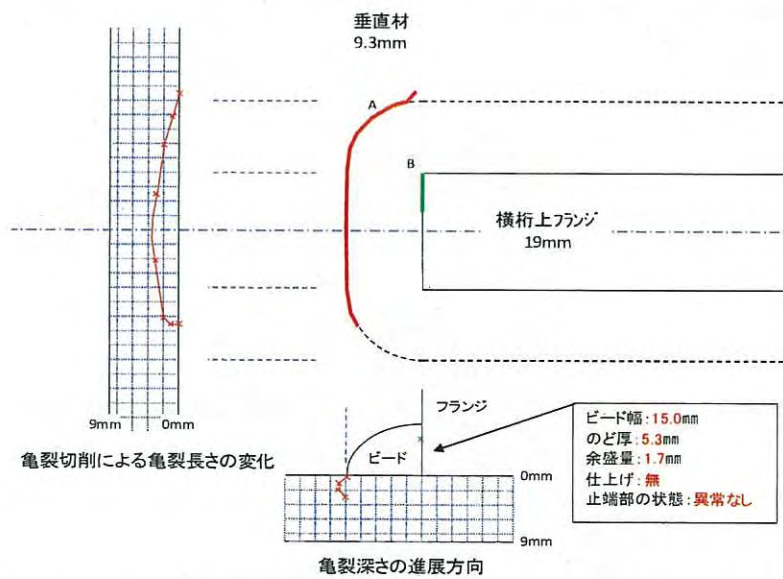
応急対策方針	切削	亀裂TYPE	C
	イメージ図		備考
<p>【凡例】 切削範囲: - - - - -</p>		<p>【特徴】 ■上フランジコバ面の、垂直材側の止端部に止まる亀裂(亀裂先端は、全て、垂直材側の止端部) かつ、上フランジコバ面の、上フランジ側の止端部に止まる亀裂</p> <p>【応急対策】 ※1 ■1mmずつ切削—MT調査を実施—亀裂がなくなるまで切削</p> <p>【結果】 (垂直材側) A: 4mm切削で亀裂消去 (横桁材側) B: 3mm切削で亀裂消去</p> <p>※1 MT: 磁粉探傷試験 (Magnetic Particle Testing)</p>

切削深さ (mm)	0	1	2	3	4	5	6	7	8	9
A 亀裂全長 (mm)	35	35	27	12	亀裂消去	-	-	-	-	-
B 亀裂全長 (mm)	-	-	8	亀裂消去	-	-	-	-	-	-

※初回MT調査で2mm切削済み

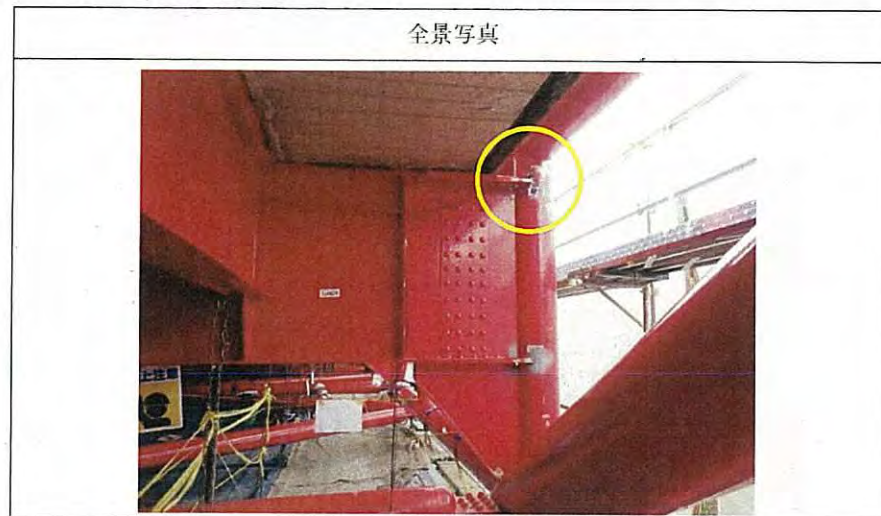
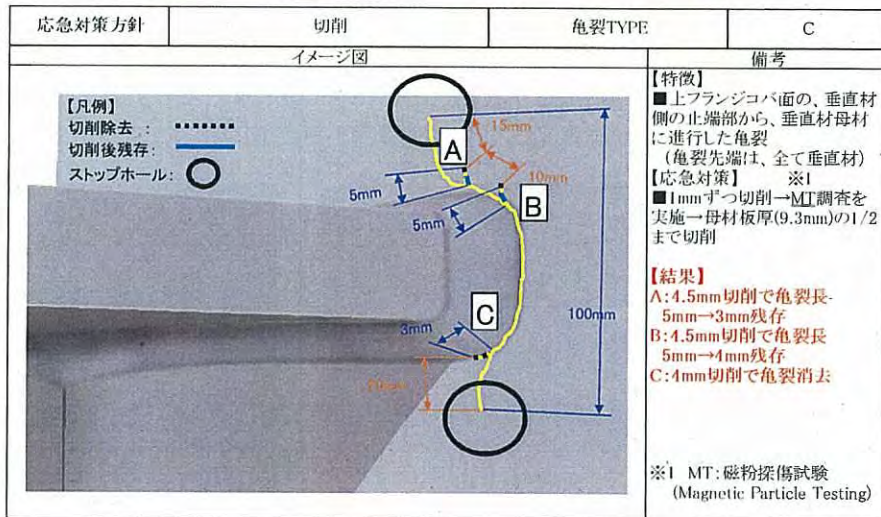
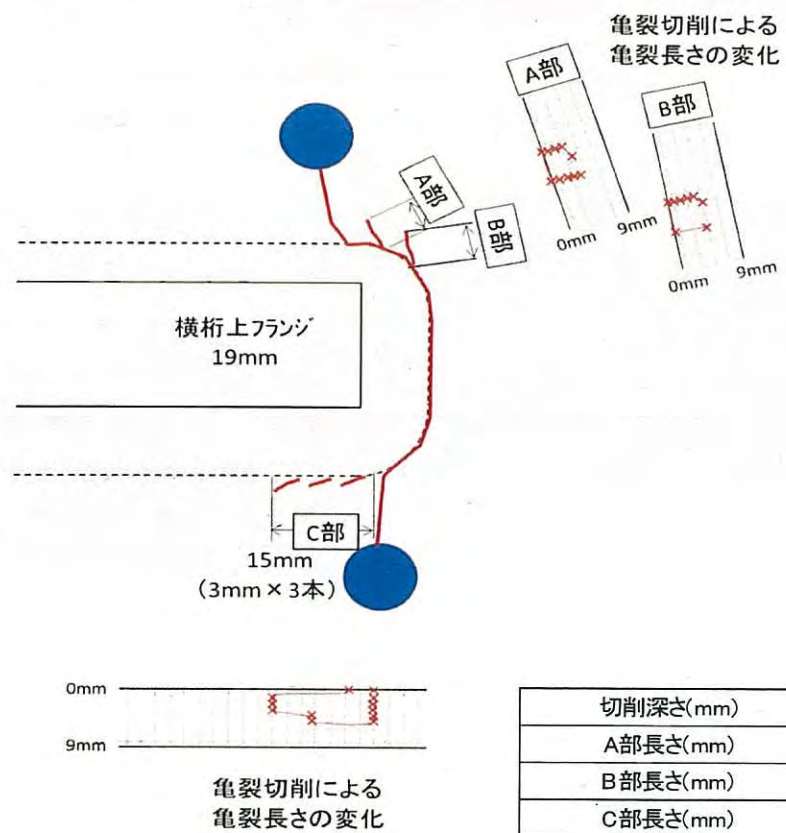
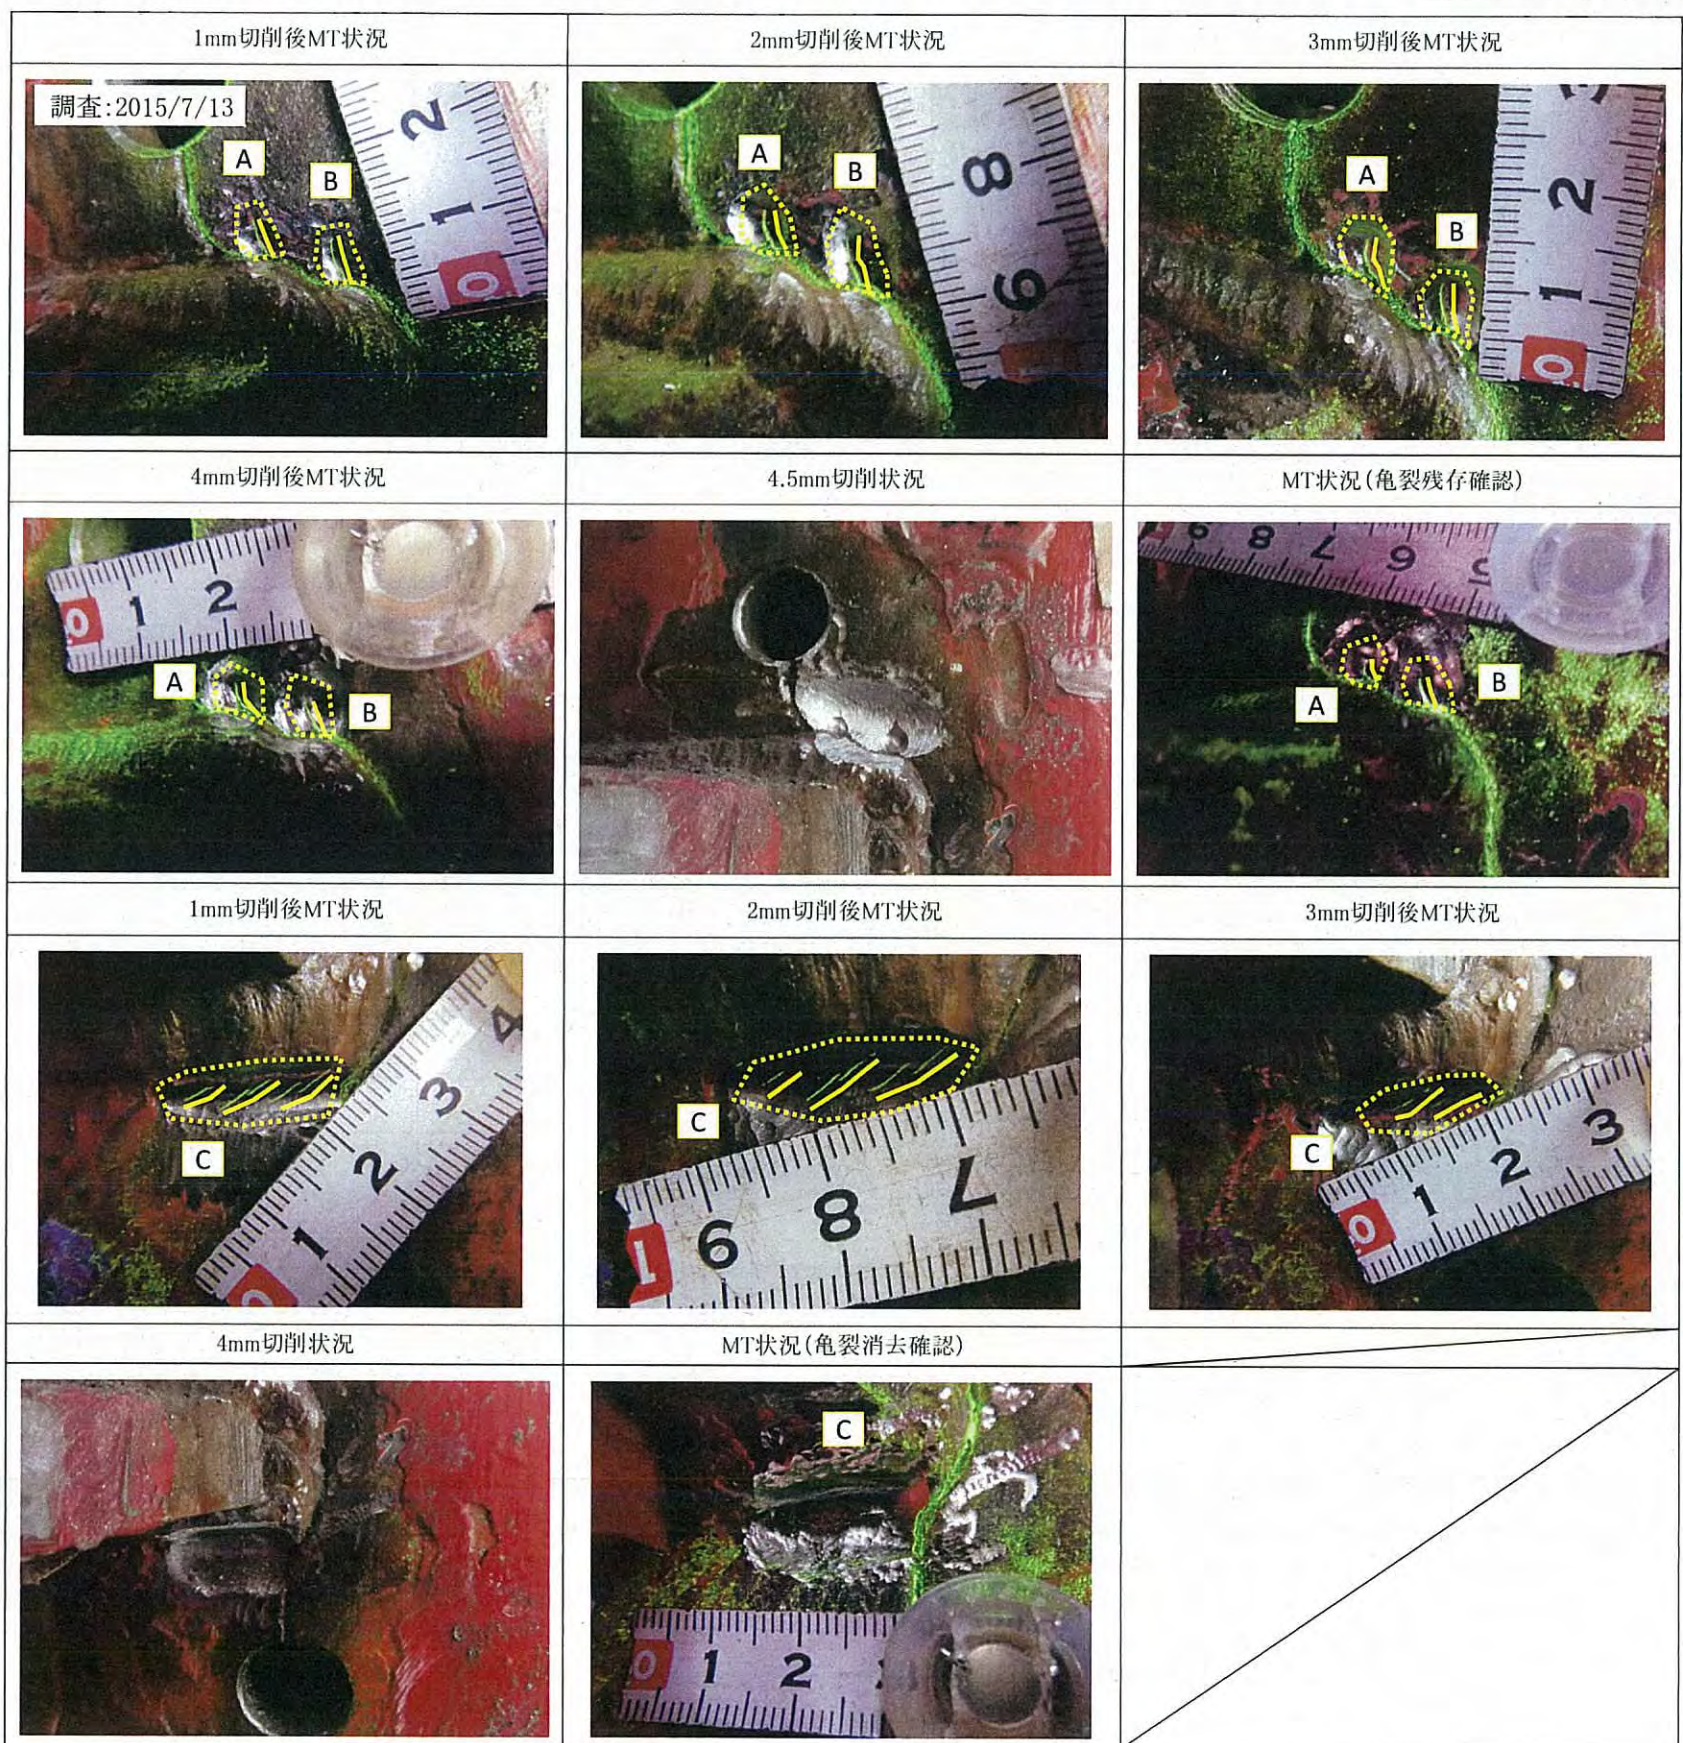
切削深さ(mm)	0	1	2	3	4	4.5
A部長さ(mm)	5	5	5	5	5	3
B部長さ(mm)	5	5	5	5	5	4
C部長さ(mm)	3	15	15	8	8	除去

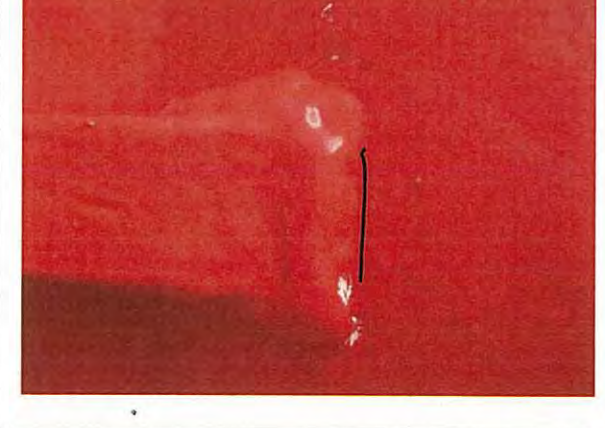
<p>目視検査</p> <p>塗膜割れのマーキング</p>

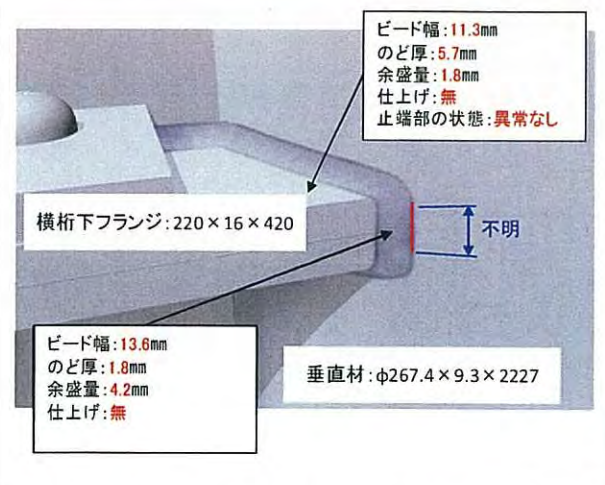
<p>目視検査 (スケッチ)</p> <p>塗膜割れ延長: 不明</p> <p>亀裂延長: 不明</p> <p>ビード幅: 11.3mm</p> <p>のど厚: 5.7mm</p> <p>余盛量: 1.8mm</p> <p>仕上げ: 無</p> <p>止端部の状態: 異常なし</p> <p>横桁下フランジ: 220×16×420</p> <p>垂直材: φ267.4×9.3×2227</p> <p>ビード幅: 13.6mm</p> <p>のど厚: 1.8mm</p> <p>余盛量: 4.2mm</p> <p>仕上げ: 無</p>
