伊達橋 亀裂台帳

伊達橋亀裂台帳(その1)

整備局	中国地方整備局	事務所名	岡山国道事務所	出張所名	岡南維持出張所	路線名	一般国道30号	現旧区分	現	整理番号1	—
橋梁名	伊達橋	構造形式	ゲルバー鋼ランガーアーチ橋	完成年月	昭和42年	設計基準	昭和39年	製作施工業者	三井造船株式会社	調査年月日	平成26年3月31日

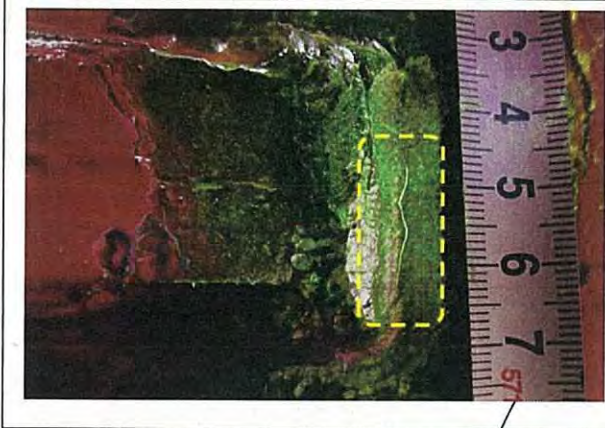
<p>磁粉探傷検査 (亀裂指示模様)</p> <p>①: 1=18mm</p> <p>※切削後</p>

MT結果	あり	○	亀裂の有無	あり	○		なし	---
MT結果	あり	○												
亀裂の有無	あり	○												
	なし	---

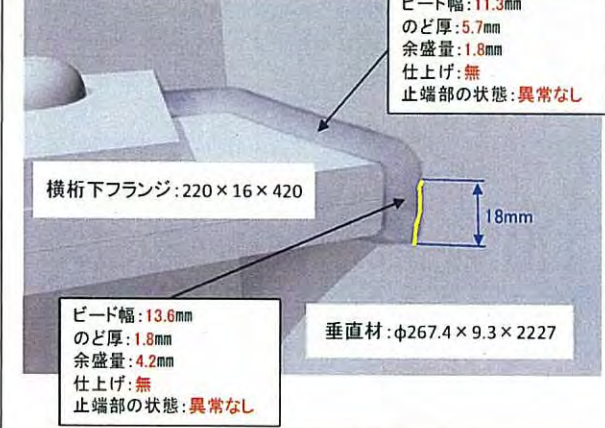
<p>磁粉探傷検査 (スケッチ)</p> <p>特記事項</p> <p>亀裂延長: 18mm</p> <p>ビード幅: 11.3mm</p> <p>のど厚: 5.7mm</p> <p>余盛量: 1.8mm</p> <p>仕上げ: 無</p> <p>止端部の状態: 異常なし</p> <p>横桁下フランジ: 220×16×420</p> <p>垂直材: φ267.4×9.3×2227</p> <p>ビード幅: 13.6mm</p> <p>のど厚: 1.8mm</p> <p>余盛量: 4.2mm</p> <p>仕上げ: 無</p> <p>止端部の状態: 異常なし</p>

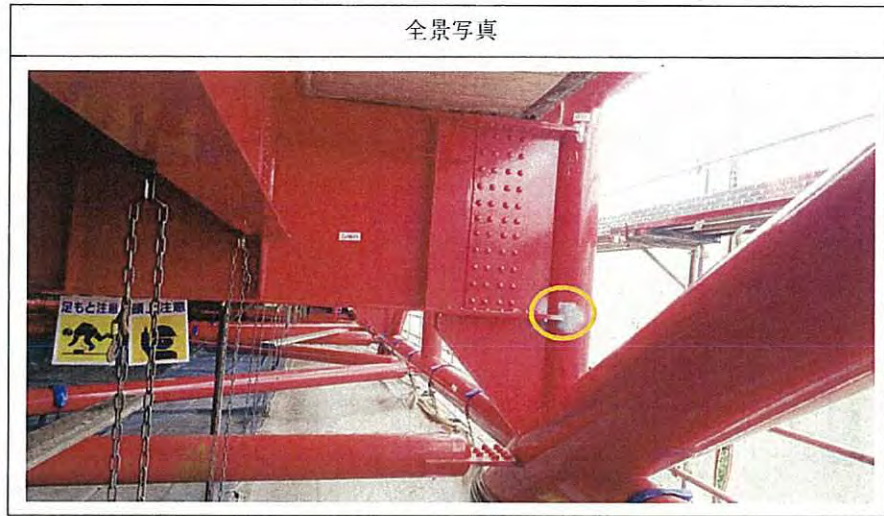
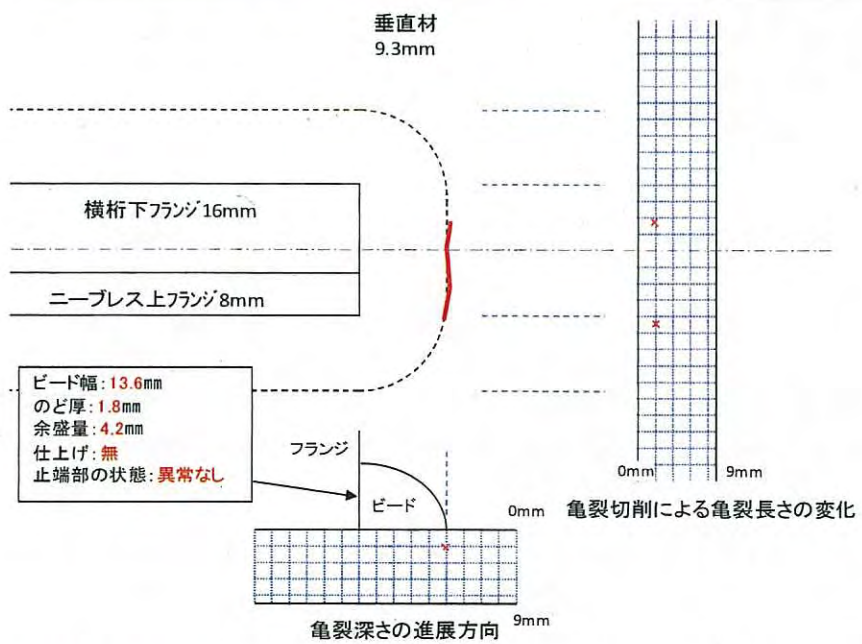
VPR21-②

応急対策方針	切削	亀裂TYPE	F
	イメージ図		備考
<p>【凡例】 切削範囲: - - - - -</p>		<p>【特徴】 ■ドフランジ及びニープレス上フランジのコバ面の、垂直材側の止端部に止まる亀裂(亀裂先端は、全て、垂直材側の止端部)</p> <p>【応急対策】 ※1 ■1mmずつ切削→MT調査を実施→亀裂がなくなるまで切削</p> <p>【結果】 ■3mm切削で亀裂消去</p>	
		※1 MT:磁粉探傷試験 (Magnetic Particle Testing)

切削深さ (mm)	0	1	2	3	4	5	6	7	8	9
亀裂全長 (mm)	-	-	18	亀裂消去	-	-	-	-	-	-

※初回MT調査で2mm切削済み

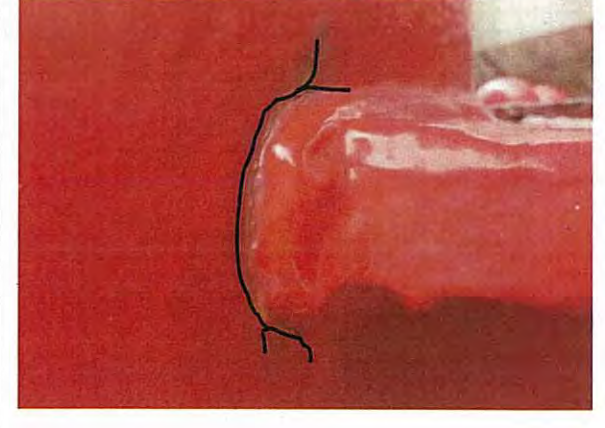
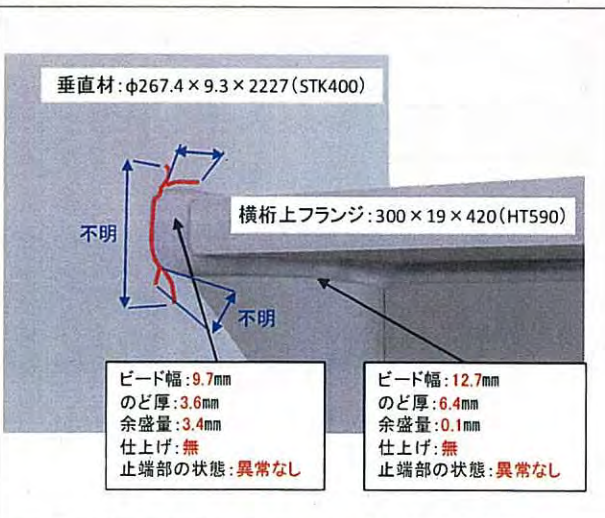
橋梁名	伊達橋	VPR	21	点検位置	③

<p>目視検査</p> <p>塗膜割れのマーキング</p>

<p>垂直材: φ267.4 × 9.3 × 2227 (STK400)</p> <p>横桁上フランジ: 300 × 19 × 420 (HT590)</p> <p>不明</p> <p>不明</p> <p>ビード幅: 9.7mm のど厚: 3.6mm 余盛量: 3.4mm 仕上げ: 無 止端部の状態: 異常なし</p> <p>ビード幅: 12.7mm のど厚: 6.4mm 余盛量: 0.1mm 仕上げ: 無 止端部の状態: 異常なし</p> <p>目視検査 (スケッチ)</p> <p>塗膜割れ延長: 不明 亀裂延長: 不明</p>

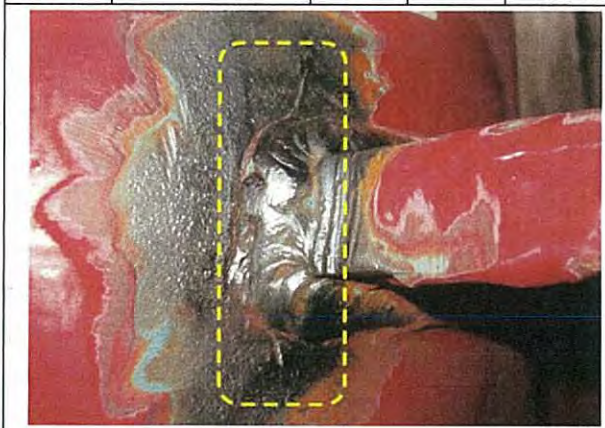
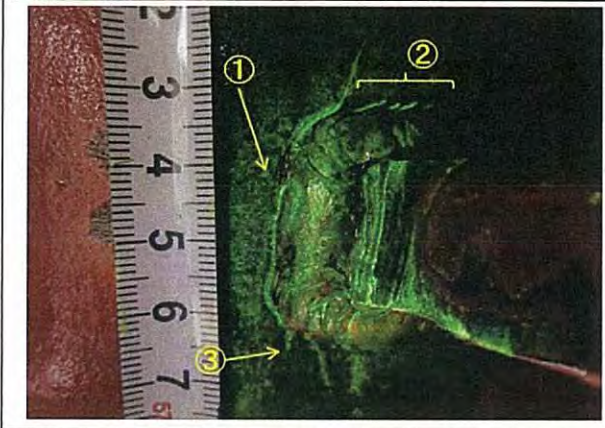
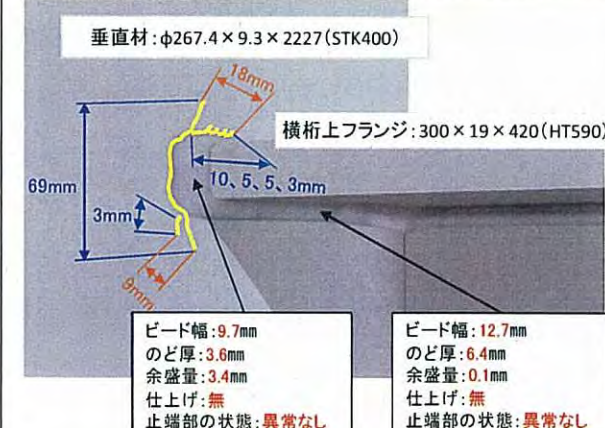
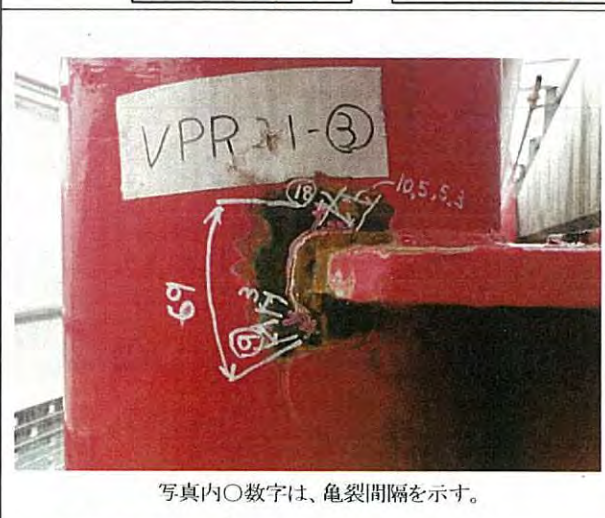
<p>磁粉探傷検査 (塗膜除去)</p> <p>検査範囲: ビード止端部から20mm</p> <p>溶接仕上げ状況</p> <p>ビード仕上げ無し</p>

<p>磁粉探傷検査 (亀裂指示模様)</p> <p>①:l=69mm ②:l=10、5、5、3mm ③:l=3mm</p> <p>※未切削</p>

<p>垂直材: φ267.4 × 9.3 × 2227 (STK400)</p> <p>横桁上フランジ: 300 × 19 × 420 (HT590)</p> <p>69mm 18mm 10、5、5、3mm 3mm 9mm</p> <p>ビード幅: 9.7mm のど厚: 3.6mm 余盛量: 3.4mm 仕上げ: 無 止端部の状態: 異常なし</p> <p>ビード幅: 12.7mm のど厚: 6.4mm 余盛量: 0.1mm 仕上げ: 無 止端部の状態: 異常なし</p> <p>磁粉探傷検査 (スケッチ)</p> <p>特記事項</p> <p>寸法凡例 —: 亀裂延長 -: 離隔距離</p> <p>亀裂延長: 95mm (69+10+5+5+3+3)</p>

<p>検査力所の養生</p> <p>※応急対策後(切削、ストップホール等)に防錆処理を行う。</p> <p>写真内○数字は、亀裂間隔を示す。</p>

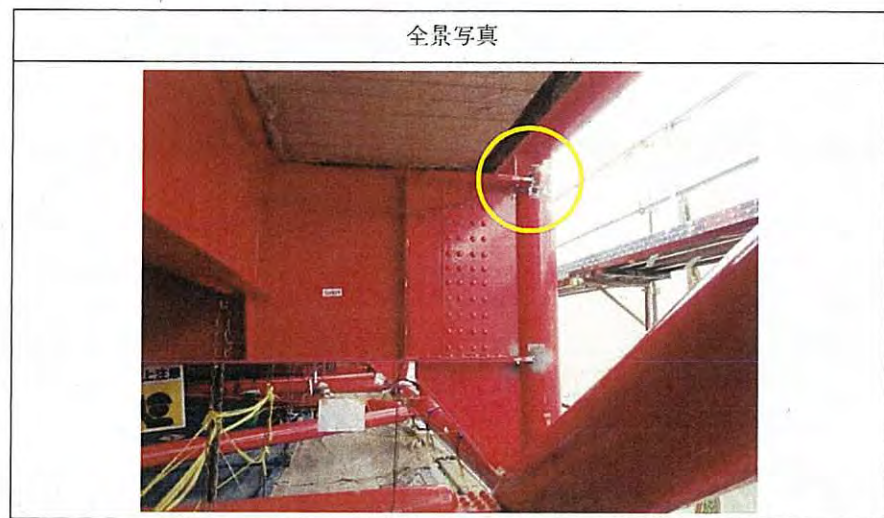
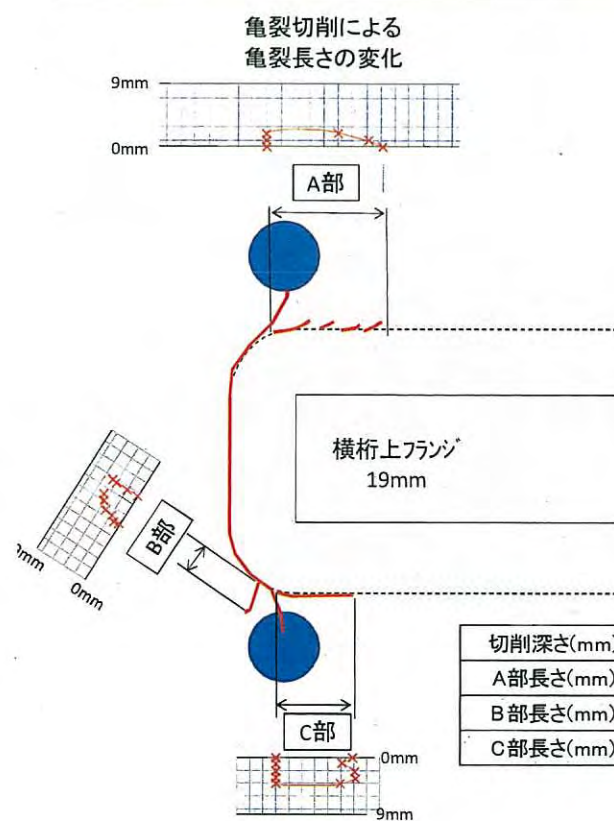
VPR21-③

1mm切削後MT状況	2mm切削後MT状況	3mm切削状況
調査: 2015/7/13 		
MT状況(亀裂消去確認)		
1mm切削後MT状況	2mm切削後MT状況	3mm切削後MT状況
調査: 2015/7/13 		
4mm切削後MT状況	4.5mm切削状況	MT状況(B部: 亀裂残存、C部亀裂消去確認)
		<p>Cの亀裂消去</p>

応急対策方針	切削	亀裂TYPE	C
	イメージ図		備考
<p>【凡例】 切削除去: 切削後残存: ———— ストップホール: ○</p>		<p>【特徴】 ■上フランジコバ面の、垂直材側の止端部から、垂直材母材に進行した亀裂 (亀裂先端は、全て垂直材) 【応急対策】 ※1 ■1mmずつ切削→MT調査を実施→母材板厚(9.3mm)の1/2まで切削</p> <p>【結果】 A: 3mm切削で亀裂消去 B: 4.5mm切削で亀裂長5mm→2mm残存 C: 4.5mm切削で亀裂消去</p>	
		※1 MT: 磁粉探傷試験 (Magnetic Particle Testing)

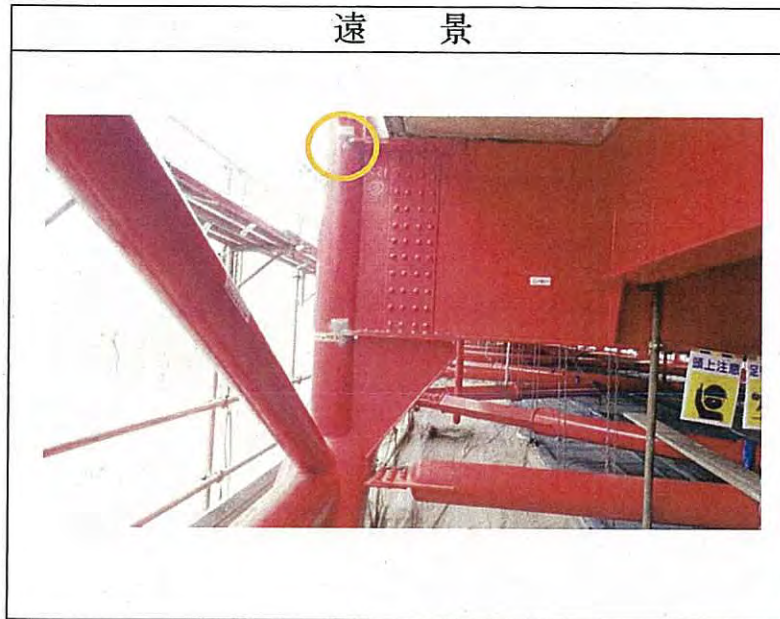
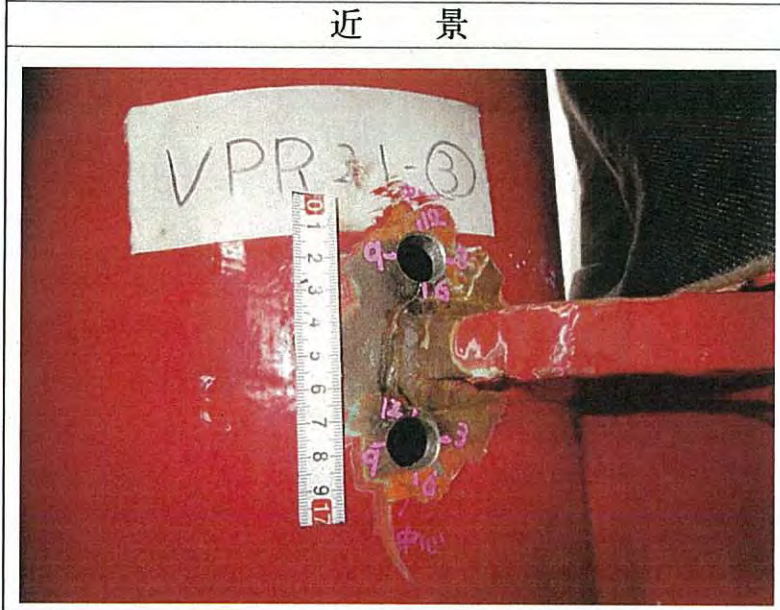
VPR21-③

横桁上フランジ上のストップホール(近景) φ16孔	MT状況 (亀裂状況説明図)
MT状況 (孔壁の亀裂状況:12時方向)	MT状況 (孔壁の亀裂状況:3時方向)
MT状況 (孔壁の亀裂状況:6時方向)	MT状況 (孔壁の亀裂状況:9時方向)

応急対策方針(案)	ストップホール	亀裂TYPE	D
	イメージ図		備考
		<p>【特徴】</p> <ul style="list-style-type: none"> ■上フランジコバ面の、垂直材側の止端部から、垂直材母材に進行した亀裂 (亀裂先端は、全て、垂直材) ■ビード外に進展した亀裂 <p>【応急措置】</p> <ul style="list-style-type: none"> ■十分にフランジから離れた亀裂について、ストップホールを実施 ①亀裂先端から2~3mm離れた位置を中心に施工 ②削孔機が設置出来なため、ドリルにて16mm削孔 ※孔壁の処理出来る径 ③仕上げ砥石は#120を使用 ④孔壁をMT調査 <p>※1</p>	<p>※1 MT:磁粉探傷試験 (Magnetic Particle Testing)</p>

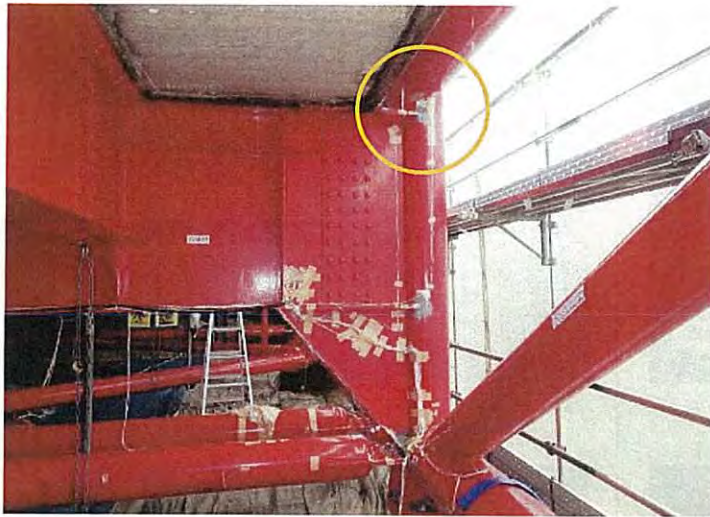
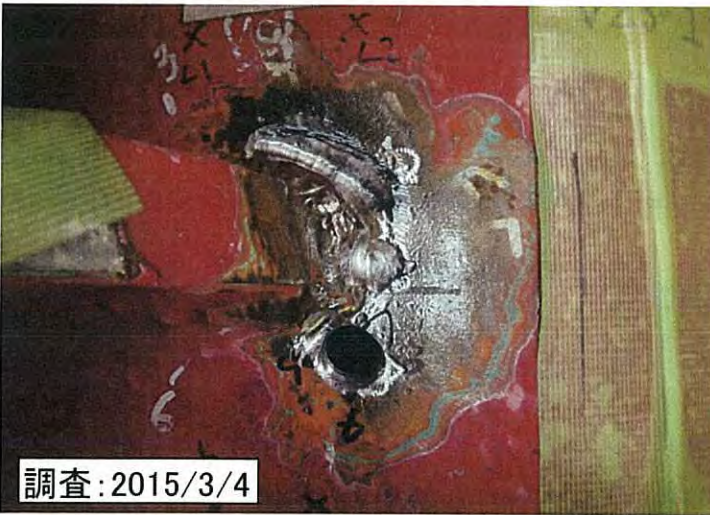
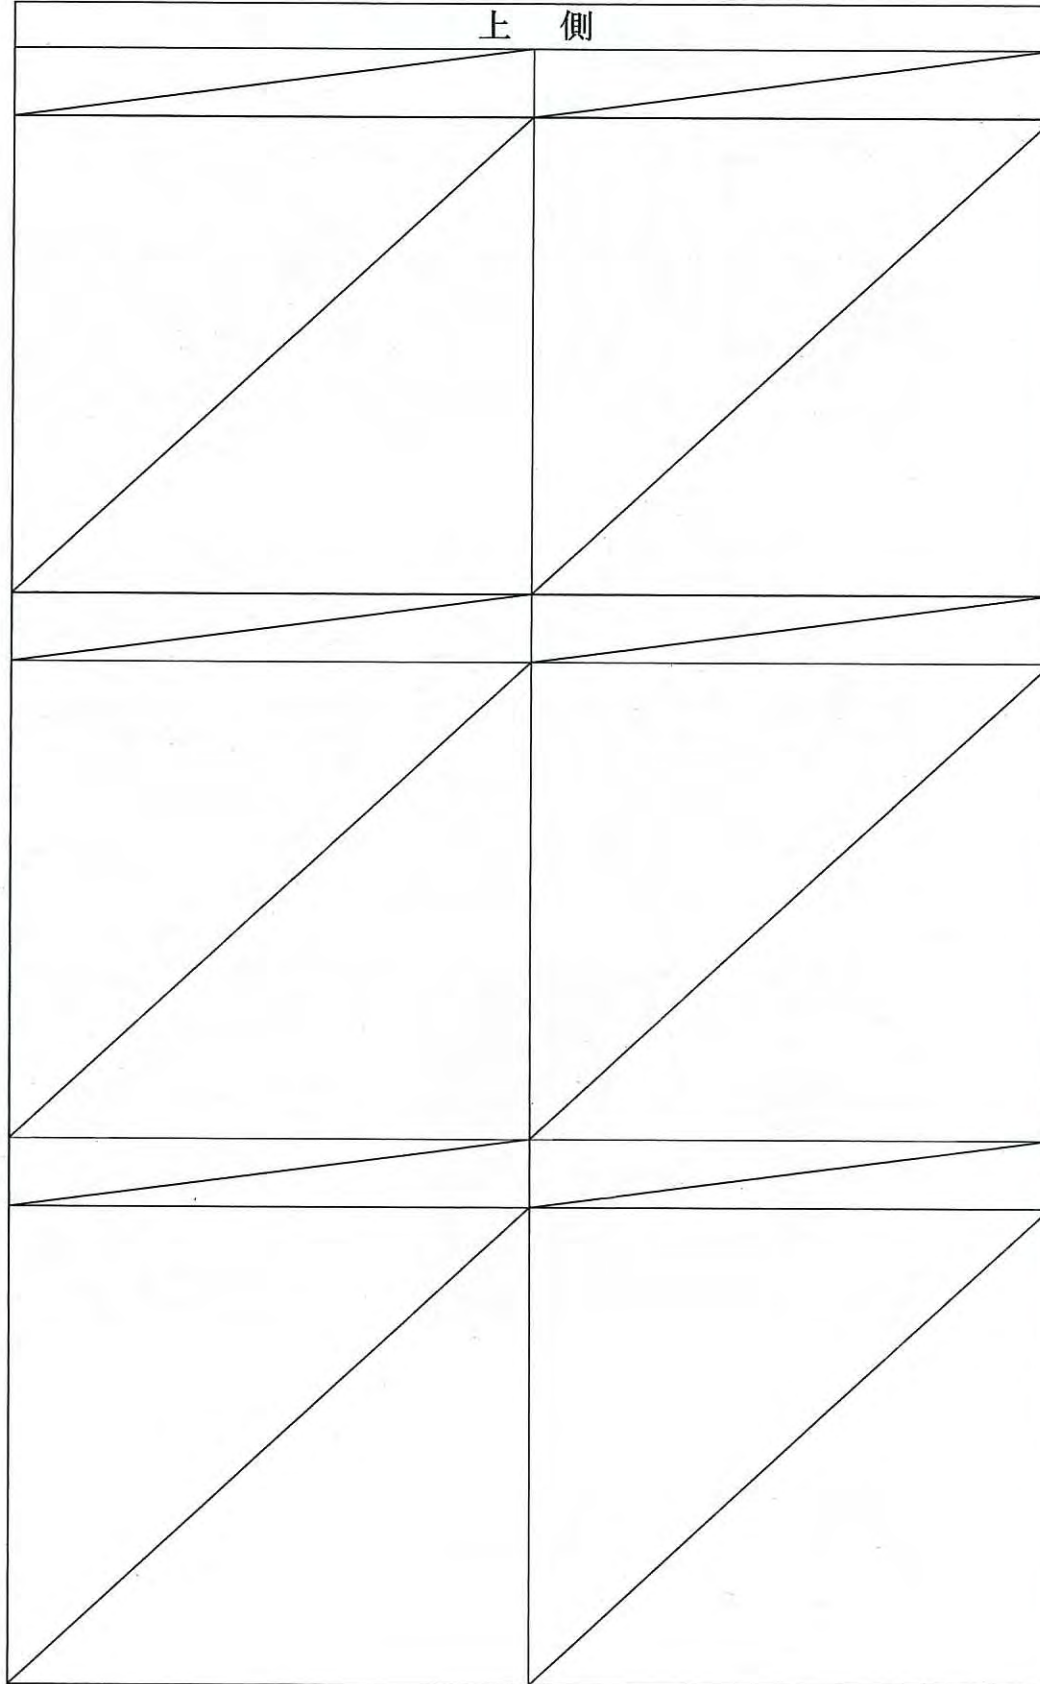
VPR23-①

橋梁名	伊達橋	VPR	23	点検位置	①						
<p>磁粉探傷検査 (塗膜除去)</p> <p>検査範囲: ビード止端部から20mm</p> <p>溶接仕上げ状況</p> <p>ビード仕上げ無し</p>											
<p>磁粉探傷検査 (亀裂指示模様)</p> <p>①: l=65mm ②: l=3mm ③: l=6mm</p> <p>※未切削</p> <p>MT結果</p> <table border="1"> <tr> <td>亀裂の有無</td> <td>あり</td> <td>○</td> </tr> <tr> <td></td> <td>なし</td> <td>---</td> </tr> </table>						亀裂の有無	あり	○		なし	---
亀裂の有無	あり	○									
	なし	---									
<p>磁粉探傷検査 (スケッチ)</p> <p>特記事項</p> <p>寸法凡例 - : 亀裂延長 - : 離隔距離</p> <p>亀裂延長: 74mm (65+3+6)</p>											
<p>検査力所の養生</p> <p>※応急対策後(切削、ストップホール等)に防錆処理を行う。</p> <p>写真内○数字は、亀裂間隔を示す。</p>

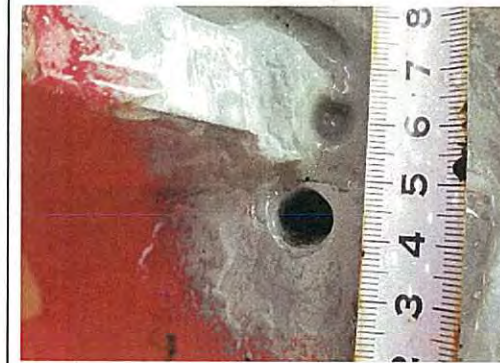
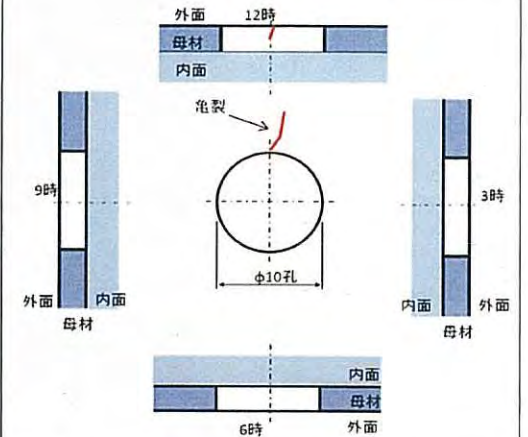
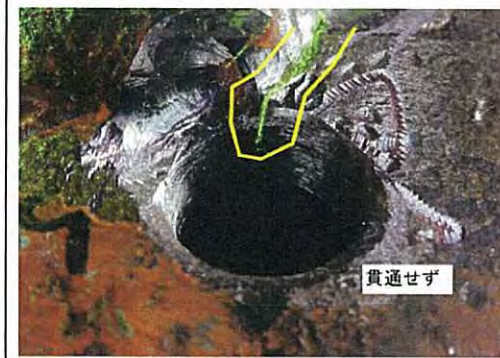
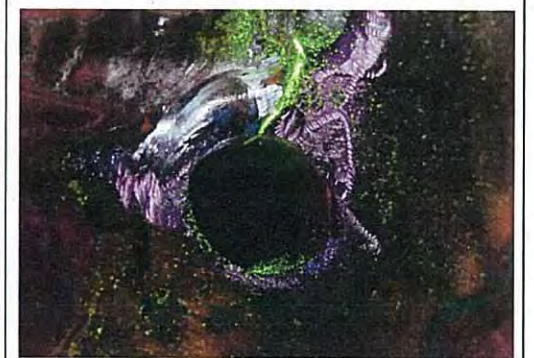
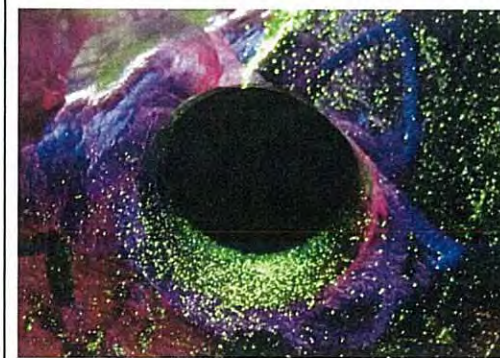
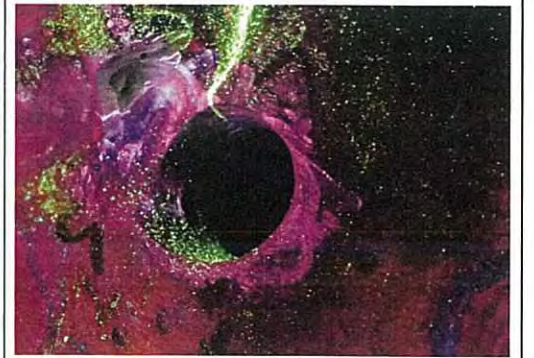
横桁上フランジ下のストップホール(近景)
φ10孔

MT状況
(亀裂状況説明図)

MT状況
(孔壁の亀裂状況:12時方向)

MT状況
(孔壁の亀裂状況:3時方向)

MT状況
(孔壁の亀裂状況:6時方向)

MT状況
(孔壁の亀裂状況:9時方向)

応急対策方針(案)	ストップホール	亀裂TYPE	C
	イメージ図		備考
		<p>【特徴】</p> <ul style="list-style-type: none"> ■上フランジコバ面の、垂直材側の止端部から、垂直材母材に進行した亀裂 (亀裂先端は、止端部と垂直材の両方) ■ビード外に進展した亀裂 <p>【応急措置】</p> <ul style="list-style-type: none"> ■フランジの止端部付近の亀裂について、ストップホールを実施 ①亀裂先端から2~3mm離れた位置を中心に施工 ②削孔機が設置出来ないため、ドリルにて10mm削孔 ※孔壁の処理が出来る径 ③仕上げ砥石は#120を使用 ④孔壁をMT調査 ※1 	
			※1 MT:磁粉探傷試験 (Magnetic Particle Testing)

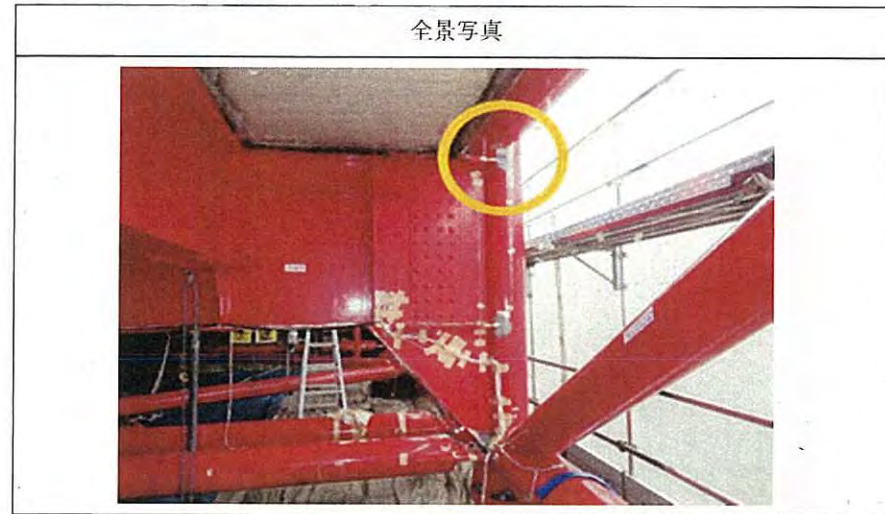
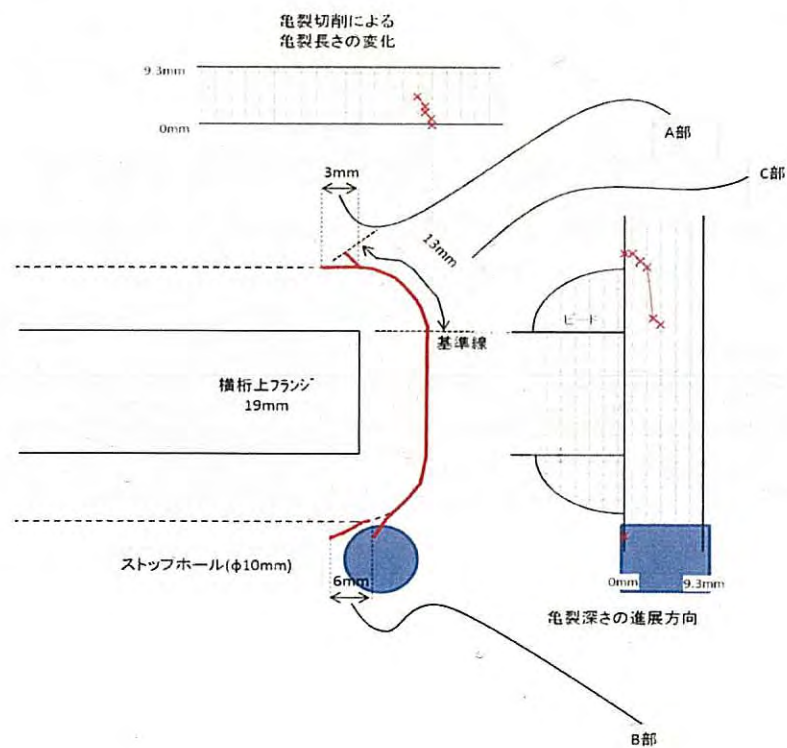
VPR23-①

1mm切削後MT状況 調査:2015/3/4 	2mm切削後MT状況 	3mm切削後MT状況
4mm切削後MT状況 	切削前状況 	1mm切削後MT状況(亀裂消去確認)
4.5mm切削状況 	MT状況(亀裂残存確認)

切削深さ(mm)	0	1	2	3	4	4.5
A部長さ(mm)	3	3	除去	---	---	---
B部長さ(mm)	6	除去	---	---	---	---
C部長さ(mm)※	13	13	12	12	2	1

応急対策方針	切削 イメージ図	亀裂TYPE C	備考
【凡例】 切削除去: 切削後残存: ———— ストップホール: ○		【特徴】 ■上フランジコバ面の、垂直材側の止端部に止まる亀裂かつ、垂直材母材に進行した亀裂 (亀裂先端は、止端部と垂直材の両方) 【応急対策】 ※1 ■1mmずつ切削→MT調査を実施→母材板厚(9.3mm)の1/2まで切削 【結果】 A:2mm切削で亀裂消去 B:1mm切削で亀裂消去 C:4.5mm切削で亀裂長13mm→1mm残存	※1 MT: 磁粉探傷試験 (Magnetic Particle Testing)

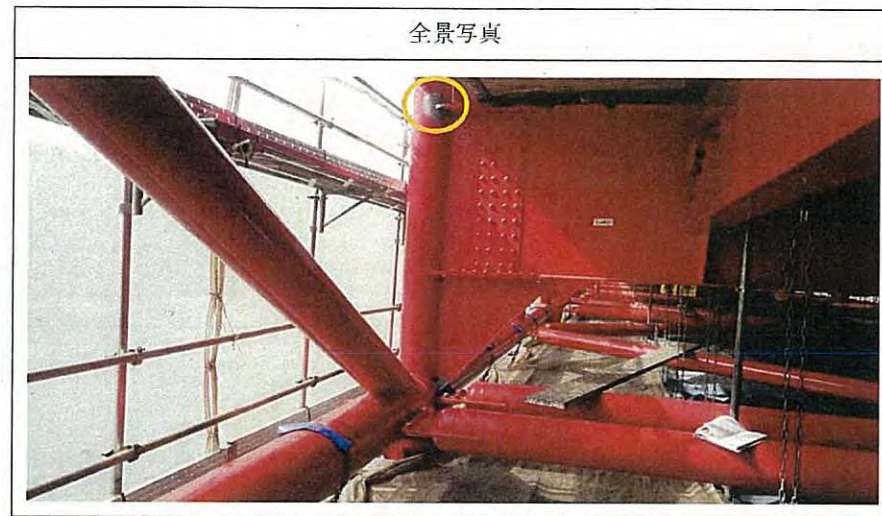
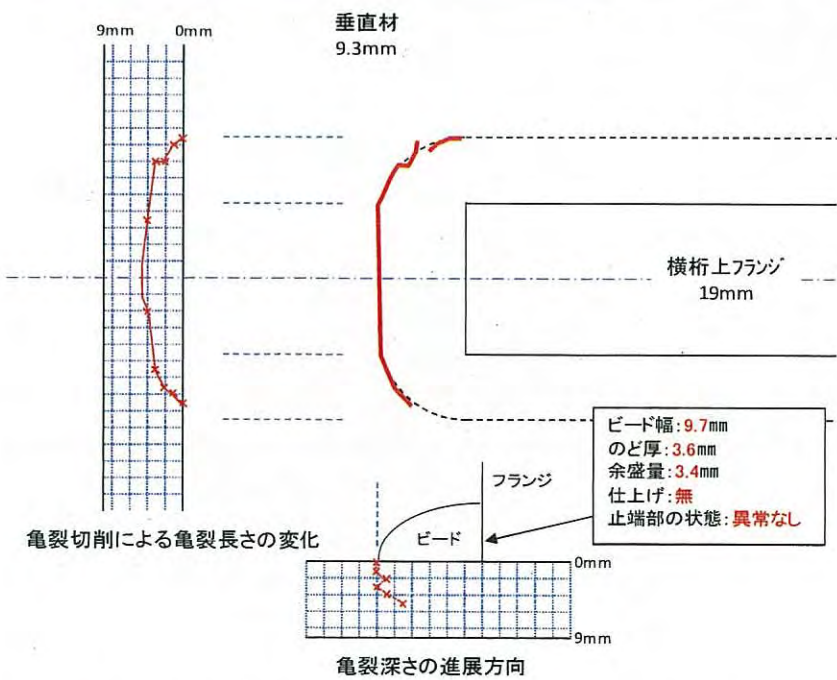
切削深さ (mm)	0	1	2	3	4	5	6	7	8	9
亀裂全長 (mm)	35	30	28	24	12	亀裂消去	-	-	-	-

A: 1mm、B: 1mm切削後MT状況	A: 2mm、B: 2mm(消去)切削後MT状況	A: 3mm切削後MT状況、B: 消去
A: 4mm切削後MT状況、B: 消去		
A: 4mm、B: 11mm切削状況	MT状況(亀裂消去確認)

応急対策方針	切削	亀裂TYPE	B
	イメージ図		備考
<p>【凡例】 切削範囲: - - - - -</p>	<p>【特徴】 ■上フランジコバ面の、垂直材側の止端部に止まる亀裂と、上フランジ上面(又は下面)の、垂直材側の止端部に止まる亀裂(亀裂先端は、全て、垂直材側の止端部)</p> <p>【応急対策】 ※1 ■1mmずつ切削→MT調査を実施→亀裂がなくなるまで切削</p> <p>【結果】 ■5mm切削で亀裂消去</p> <p>※1 MT:磁粉探傷試験 (Magnetic Particle Testing)</p>

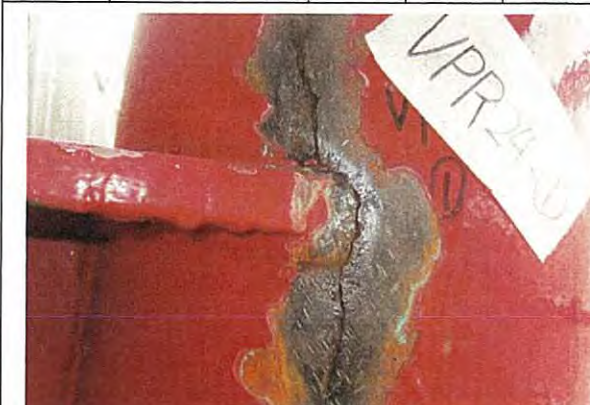
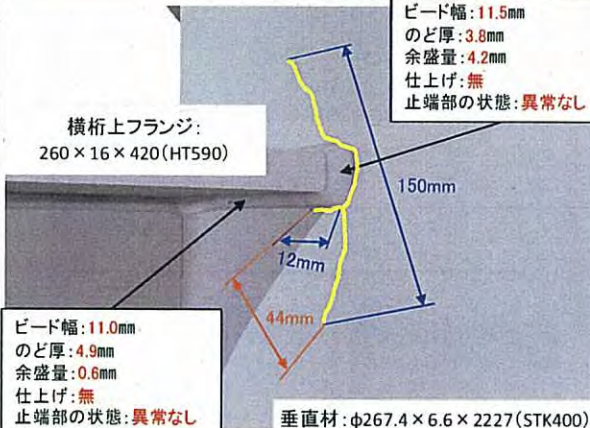
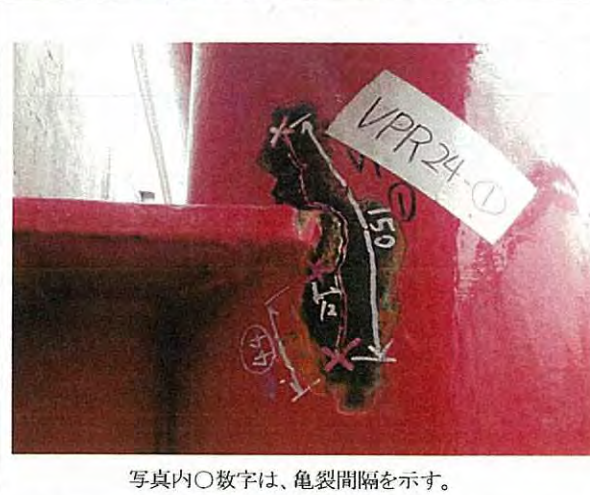
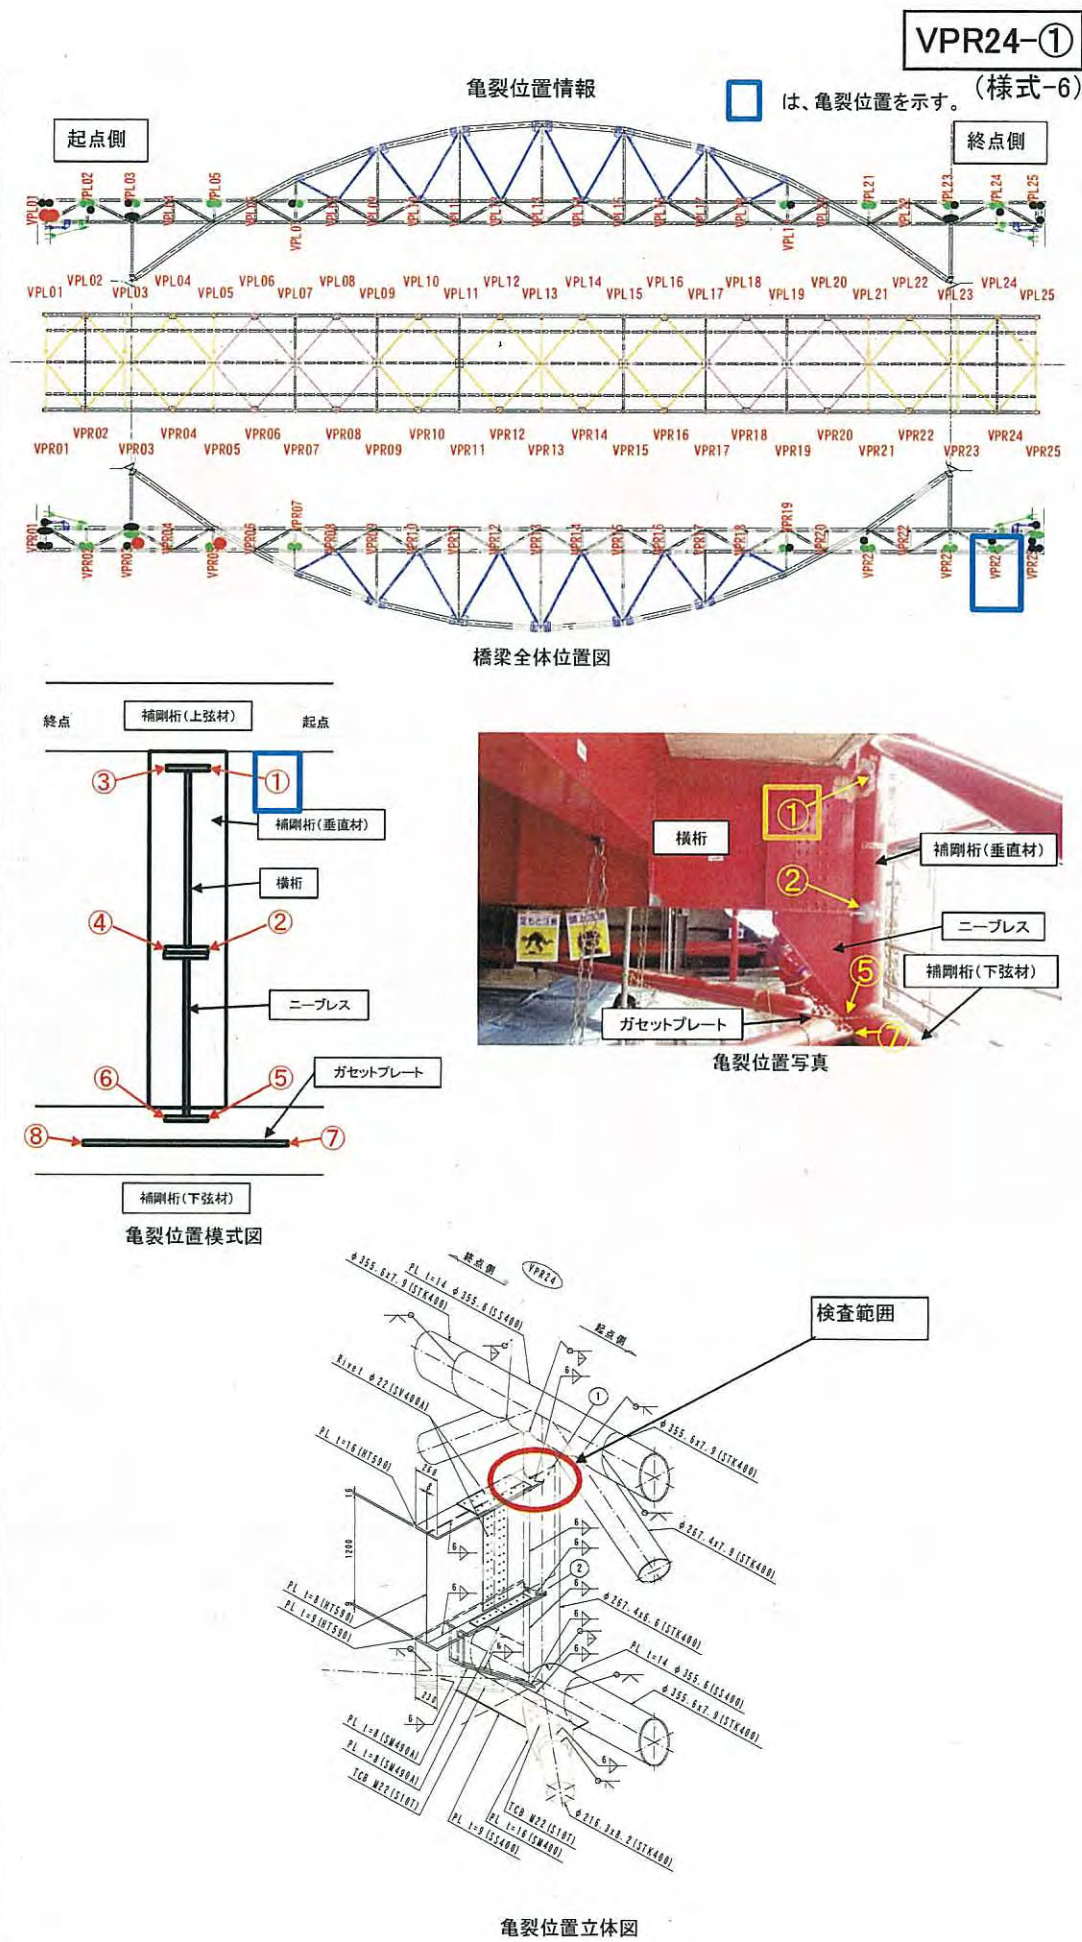
橋梁名	伊達橋	VPR	24	点検位置	①

<p>磁粉探傷検査 (塗膜除去)</p> <p>検査範囲: ビード止端部から20mm</p> <p>溶接仕上げ状況</p> <p>ビード仕上げ無し</p>													
<p>磁粉探傷検査 (亀裂指示模様)</p> <p>①:l=150mm</p> <p>②:l=12mm</p> <p>※未切削</p>

<p>ビード幅: 11.5mm</p> <p>のど厚: 3.8mm</p> <p>余盛量: 4.2mm</p> <p>仕上げ: 無</p> <p>止端部の状態: 異常なし</p> <p>横桁上フランジ: 260×16×420(HT590)</p> <p>150mm</p> <p>12mm</p> <p>44mm</p> <p>垂直材: φ267.4×6.6×2227(STK400)</p> <p>ビード幅: 11.0mm</p> <p>のど厚: 4.9mm</p> <p>余盛量: 0.6mm</p> <p>仕上げ: 無</p> <p>止端部の状態: 異常なし</p>													
<p>目視検査</p> <p>検査カ所の養生</p> <p>※応急対策後(切削、ストップホール等)に防錆処理を行う。</p>

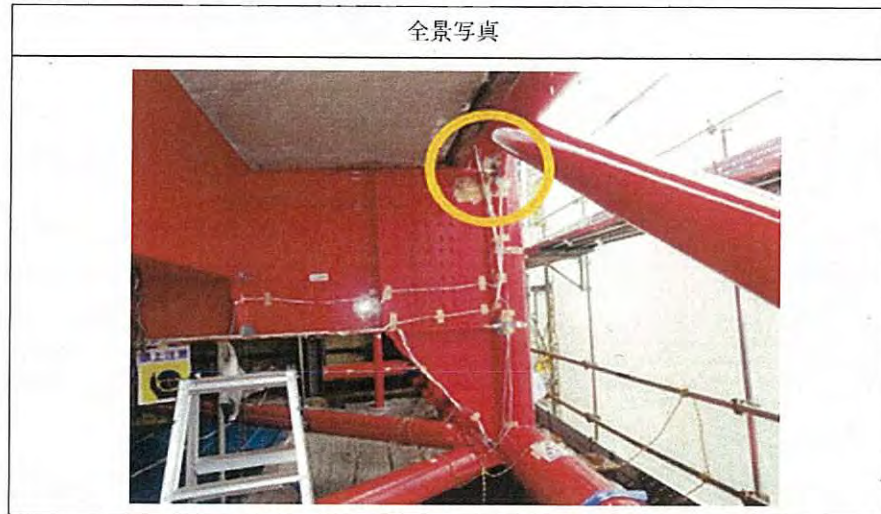
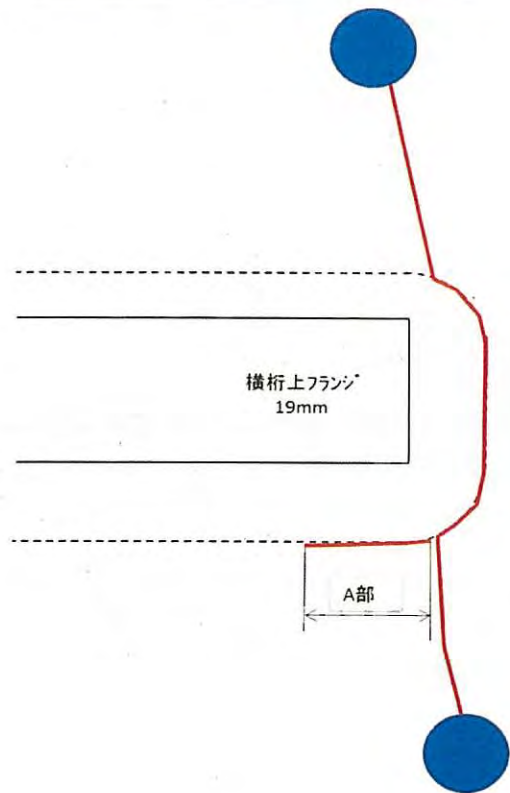
VPR24-①

1mm切削後MT状況	2mm切削後MT状況	3mm切削後状況
<p>調査: 2015/4/16</p>		
<p>MT状況(亀裂残存確認)</p>

応急対策方針	切削	亀裂TYPE	D
	イメージ図		備考
<p>【凡例】 切削除去: 切削後残存: ———— ストップホール: ○</p>	<p>【特徴】 ■ 上フランジコバ面の、垂直材側の止端部に止まる亀裂かつ、垂直材母材に進行した亀裂 (亀裂先端は、止端部と垂直材の両方)</p> <p>【応急対策】 ※1 ■ 1mmずつ切削→MT調査を実施→母材板厚(6.6mm)の1/2まで切削</p> <p>【結果】 A: 3mm切削で亀裂長26mm→12mm残存</p> <p>※1 MT: 磁粉探傷試験 (Magnetic Particle Testing)</p>

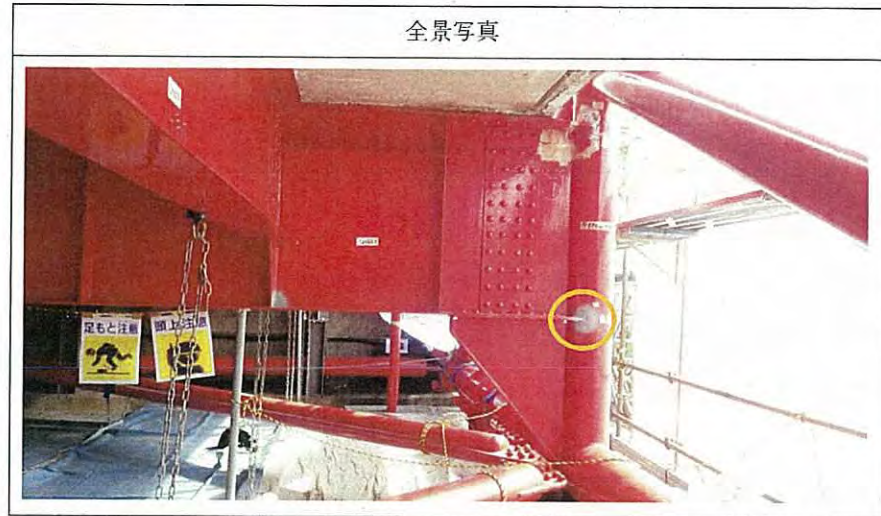
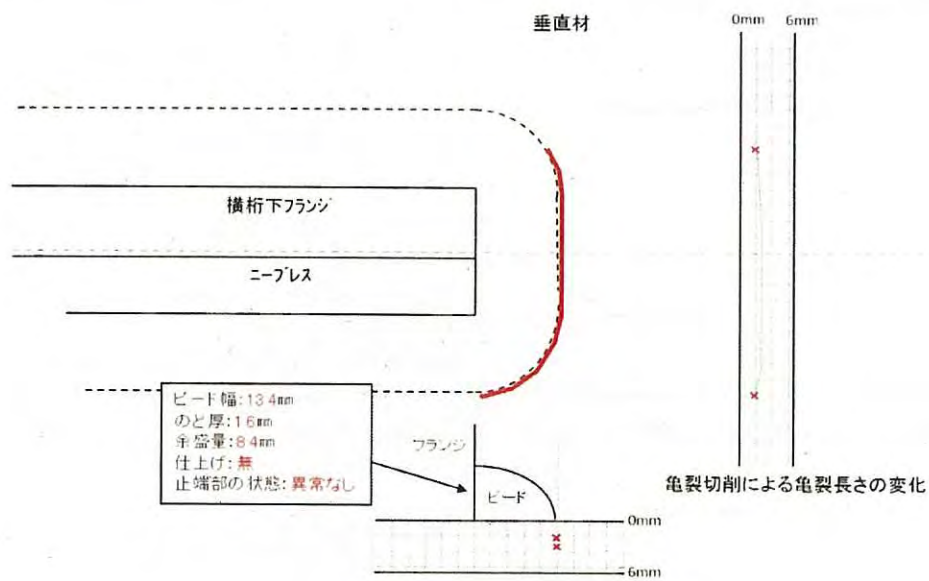
VPR24-②

応急対策方針	切削	亀裂TYPE	F
	イメージ図		備考
<p>【凡例】 切削範囲: -----</p>		<p>【特徴】 ■下フランジ及びニープレス上フランジのコバ面の、垂直材側の止端部に止まる亀裂 (亀裂先端は、全て、垂直材側の止端部)</p> <p>【応急対策】 ※1 ■1mmずつ切削→MT調査を実施→亀裂がなくなるまで切削</p> <p>【結果】 ■3mm切削で亀裂消去</p>	
			<p>※1 MT: 磁粉探傷試験 (Magnetic Particle Testing)</p>

2mm切削後MT状況		
3mm切削状況	MT状況(亀裂消去確認)

切削深さ (mm)	0	1	2	3	4	5	6	7	8	9
亀裂全長 (mm)	※	※	40	亀裂消去	-	-	-	-	-	-

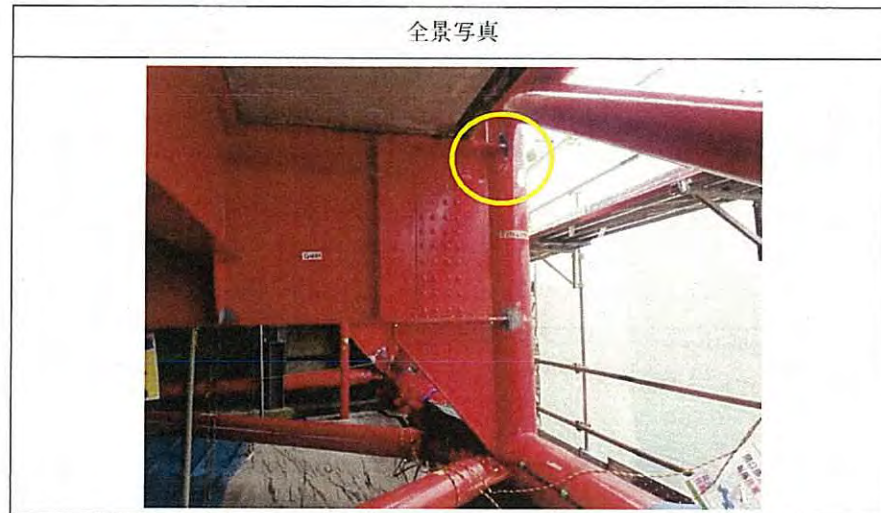
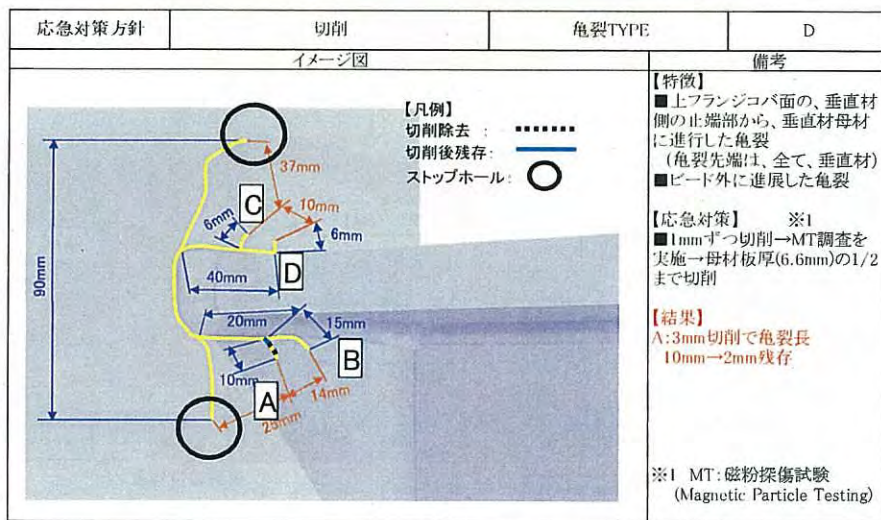
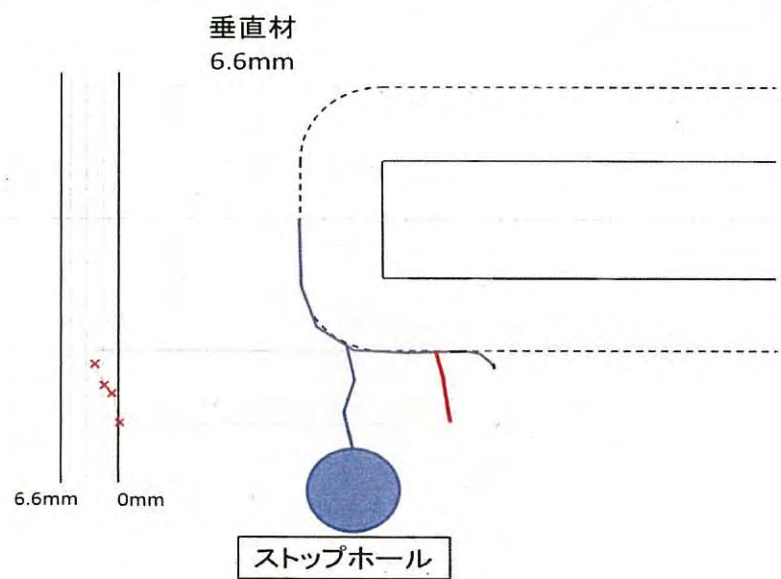
VPR24-③

切削深さ (mm)	A全長 (mm)
0	10
1	6
2	5
3	2
4	---
5	---
6	---
6.6	---

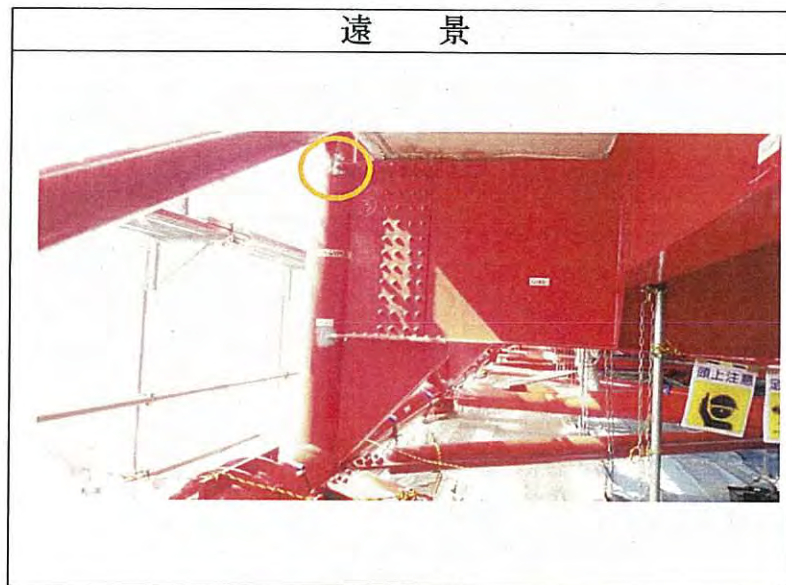
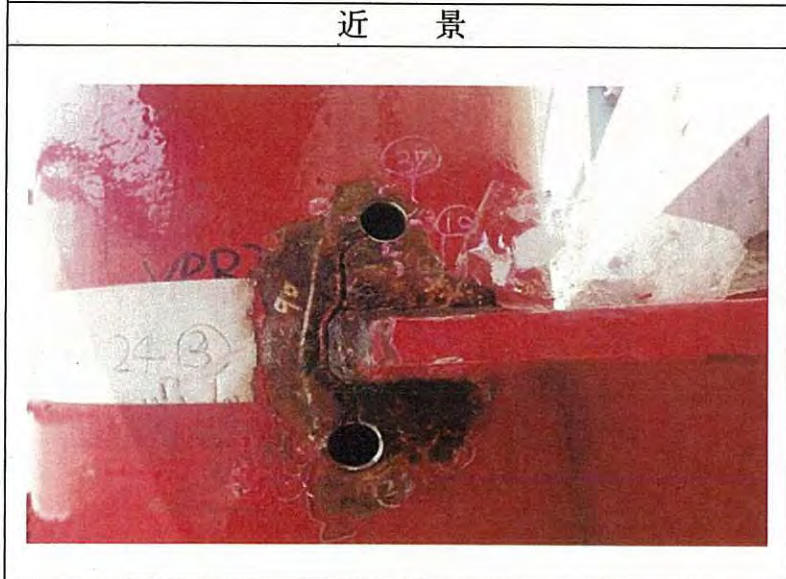
VPR24-③

応急対策方針(案)	ストップホール	亀裂TYPE	D
	イメージ図		備考
	<p>【凡例】 ストップホール位置: ○</p>	<p>【特徴】</p> <ul style="list-style-type: none"> ■上フランジコハ面の、垂直材側の止端部から、垂直材母材に進行した亀裂 (亀裂先端は、全て、垂直材) ■ヒード外に進展した亀裂 <p>【応急措置】</p> <ul style="list-style-type: none"> ■十分にフランジから離れた亀裂について、ストップホールを実施 ①亀裂先端から2~3mm離れた位置を中心に施工 ②削孔機が設置出来ないため、ドリルにて16mm削孔 ※孔壁の処理が出来る径 ③仕上げ砥石は#120を使用 ④孔壁をMT調査 <p>※1</p>	
			<p>※1 MT: 磁粉探傷試験 (Magnetic Particle Testing)</p>

横桁上フランジ上のストップホール(近景) φ16孔	MT状況 (亀裂状況説明図)
MT状況 (孔壁の亀裂状況:12時方向)	MT状況 (孔壁の亀裂状況:3時方向)
MT状況 (孔壁の亀裂状況:6時方向)	MT状況 (孔壁の亀裂状況:9時方向)

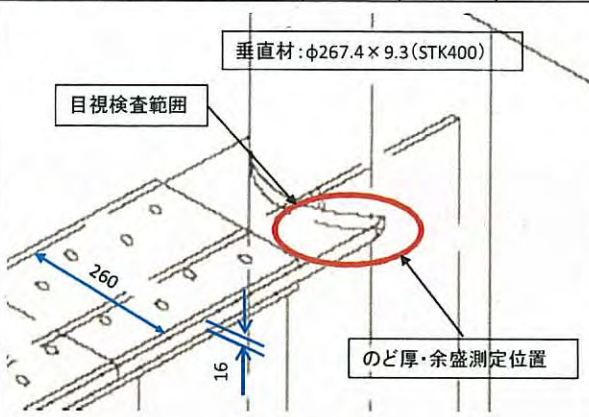
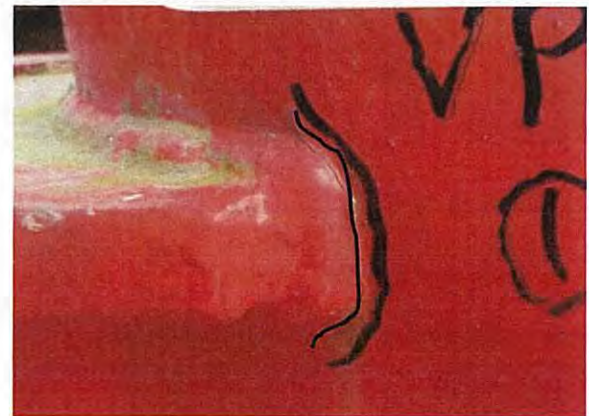
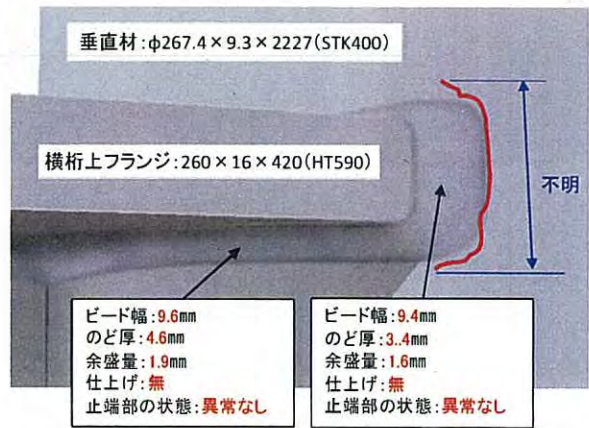
橋梁名	伊達橋	VPR	25	点検位置	①

<p>目視検査範囲</p> <p>塗膜割れ: 有/無 局部的な錆: 有/無</p> <p>溶接仕上げ: 有/無</p> <p>標準部 のど厚: 4.6mm 余盛量: 1.9mm</p> <p>コバ部 のど厚: 3.4mm 余盛量: 1.6mm</p> <p>ビード形状及び止端部の状態: 異常なし</p>																							
<p>目視検査 (調査カ所近影)</p>

塗膜割れ	あり	○		なし	---		不明	---	亀裂(目視による)	あり	---		なし	○		不明	---
塗膜割れ	あり	○																					
	なし	---																					
	不明	---																					
亀裂(目視による)	あり	---																					
	なし	○																					
	不明	---																					
<p>目視検査</p> <p>塗膜割れのマーキング</p>

<p>塗膜割れ延長: 不明 亀裂延長: 不明</p>

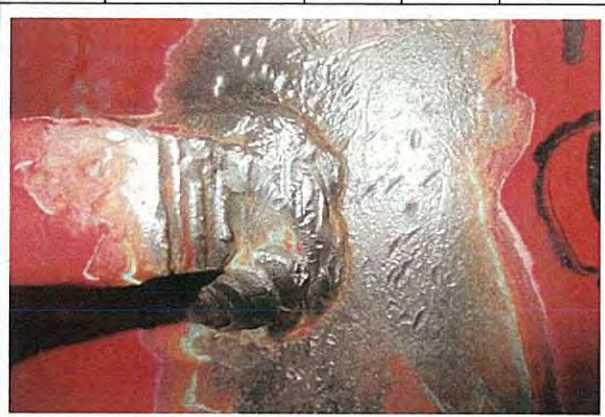
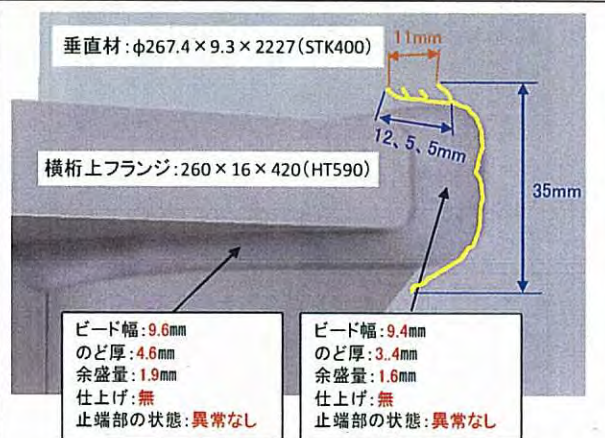
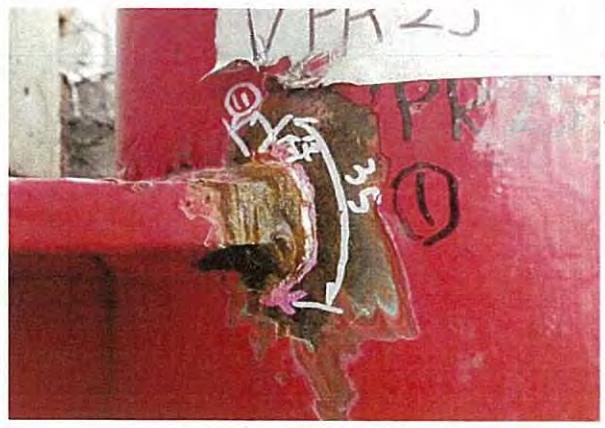
橋梁名	伊達橋	VPR	25	点検位置	①

<p>磁粉探傷検査 (塗膜除去)</p> <p>検査範囲: ビード止端部から20mm</p> <p>溶接仕上げ状況</p> <p>ビード仕上げ無し</p>											
<p>磁粉探傷検査 (亀裂指示模様)</p> <p>①:l=35mm ②:l=12、5、5mm</p> <p>※未切削</p> <table border="1"> <tr><td>MT結果</td><td>あり</td><td>○</td></tr> <tr><td>亀裂の有無</td><td>なし</td><td>---</td></tr> </table>						MT結果	あり	○	亀裂の有無	なし	---
MT結果	あり	○									
亀裂の有無	なし	---									
<p>磁粉探傷検査 (スケッチ)</p> <p>特記事項</p> <p>寸法凡例 - : 亀裂延長 - : 離隔距離</p>

<p>写真内○数字は、亀裂間隔を示す。</p>

<p>検査カ所の養生</p> <p>※応急対策後(切削、ストップホール等)に防錆処理を行う。</p>

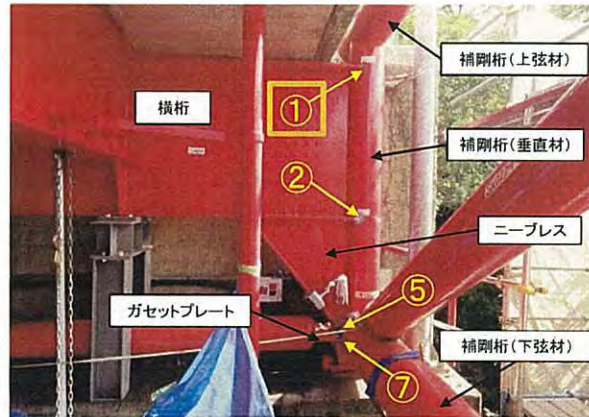
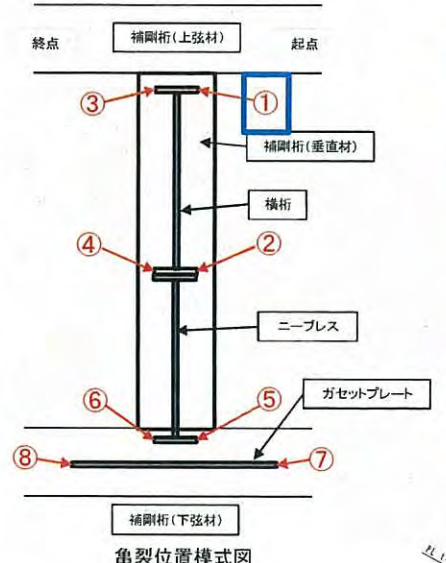
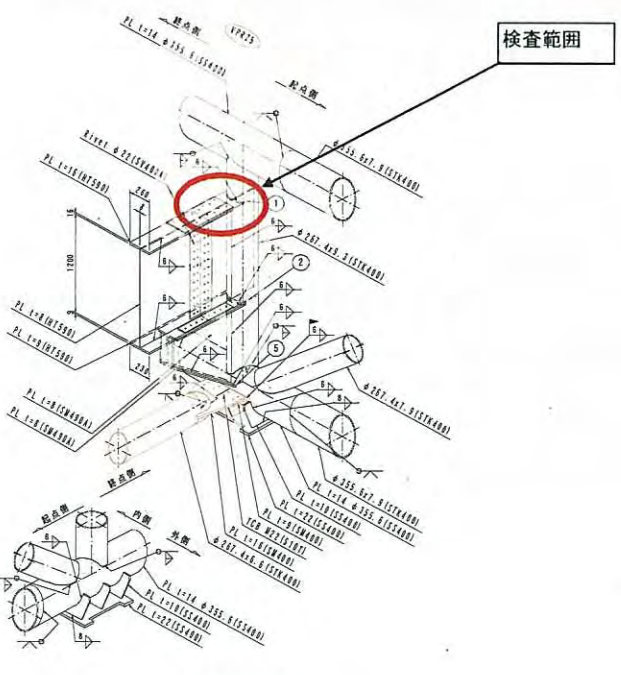
VPR25-① (様式-6)

亀裂位置情報 □ は、亀裂位置を示す。
