伊達橋 亀裂台帳

伊達橋亀裂台帳(その1)

整備局	中国地方整備局	事務所名	岡山国道事務所	出張所名	岡南維持出張所	路線名	一般国道30号	現旧区分	現	整理番号1	—
橋梁名	伊達橋	構造形式	ゲルバー鋼ランガーアーチ橋	完成年月	昭和42年	設計基準	昭和39年	製作施工業者	三井造船株式会社	調査年月日	平成26年3月31日

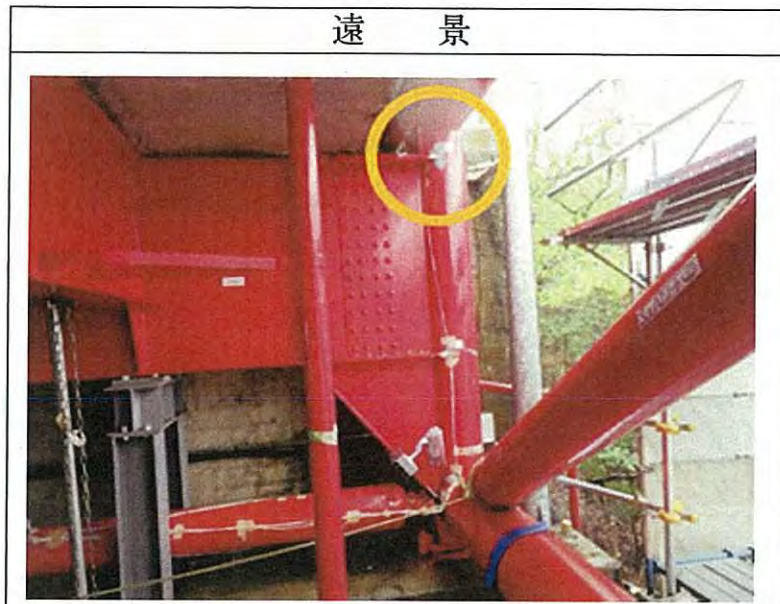
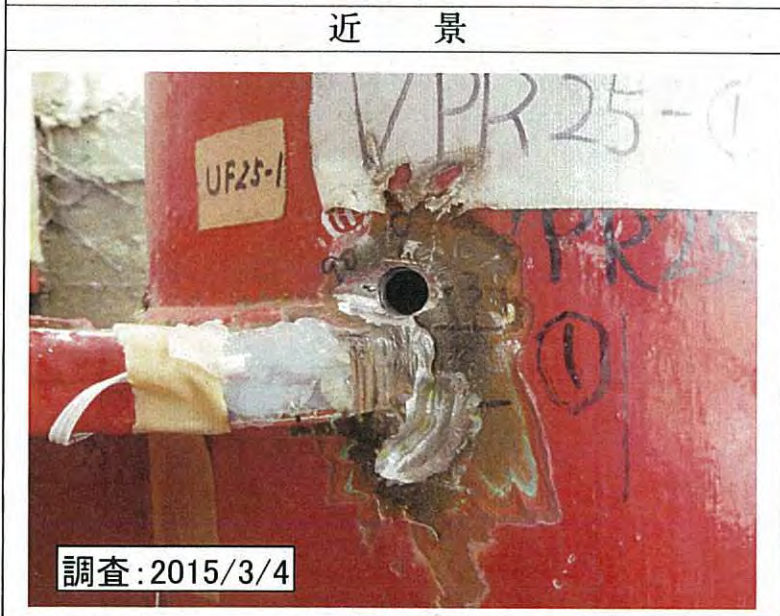
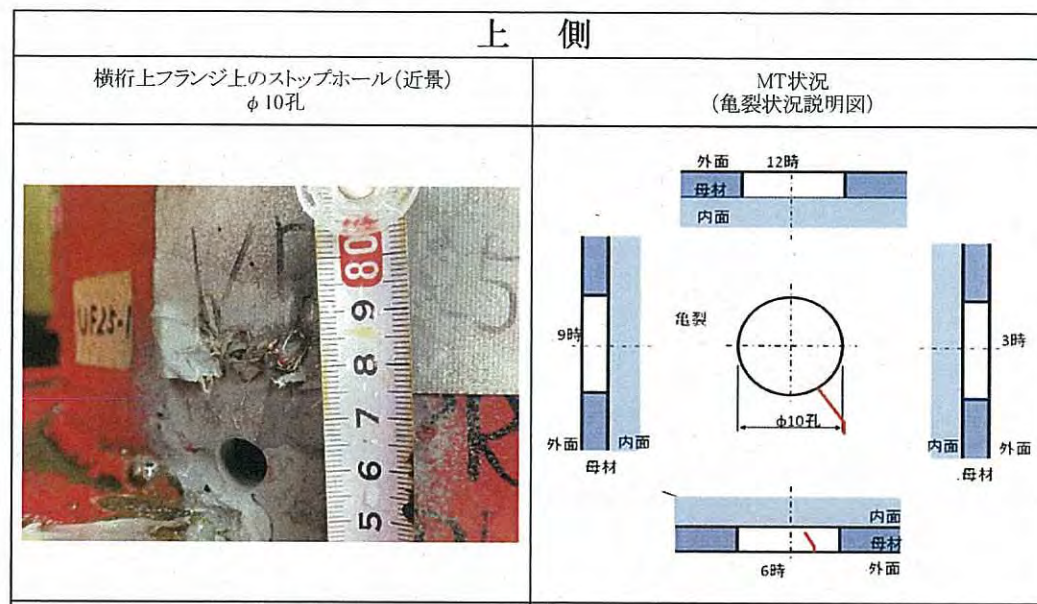
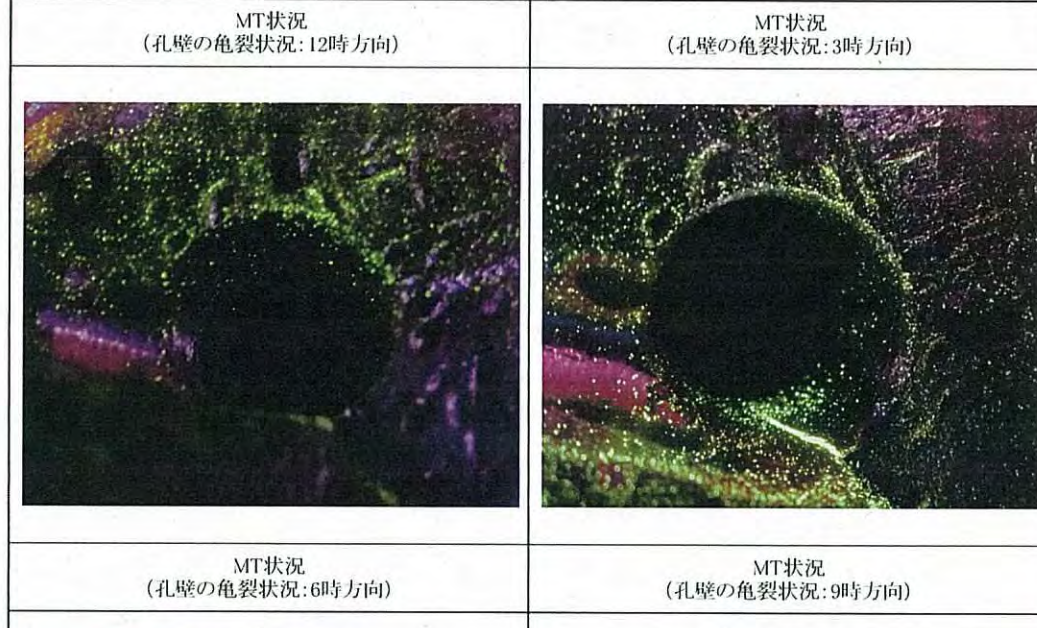
VPR25-①

応急対策方針(案)	ストップホール	亀裂TYPE	C
	イメージ図		備考
		<p>【特徴】</p> <ul style="list-style-type: none"> ■上フランジコバ面の、垂直材側の止端部から、垂直材母材に進行した亀裂 (亀裂先端は、全て、垂直材) ■ビード外に進展した亀裂 <p>【応急措置】</p> <ul style="list-style-type: none"> ■フランジの止端部付近の亀裂について、ストップホールを実施 ①亀裂先端から2~3mm離れた位置を中心に施工 ②削孔機が設置出来ないため、ドリルにて10mm削孔 ※孔壁の処理が出来る径 ③仕上げ砥石は#120を使用 ④孔壁をMT調査 ※1 	
		貫通せず	
		※1 MT:磁粉探傷試験 (Magnetic Particle Testing)

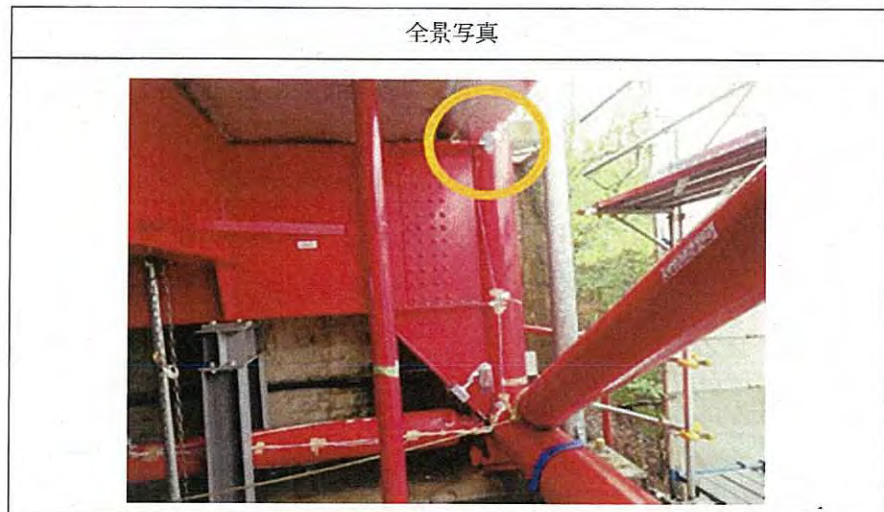
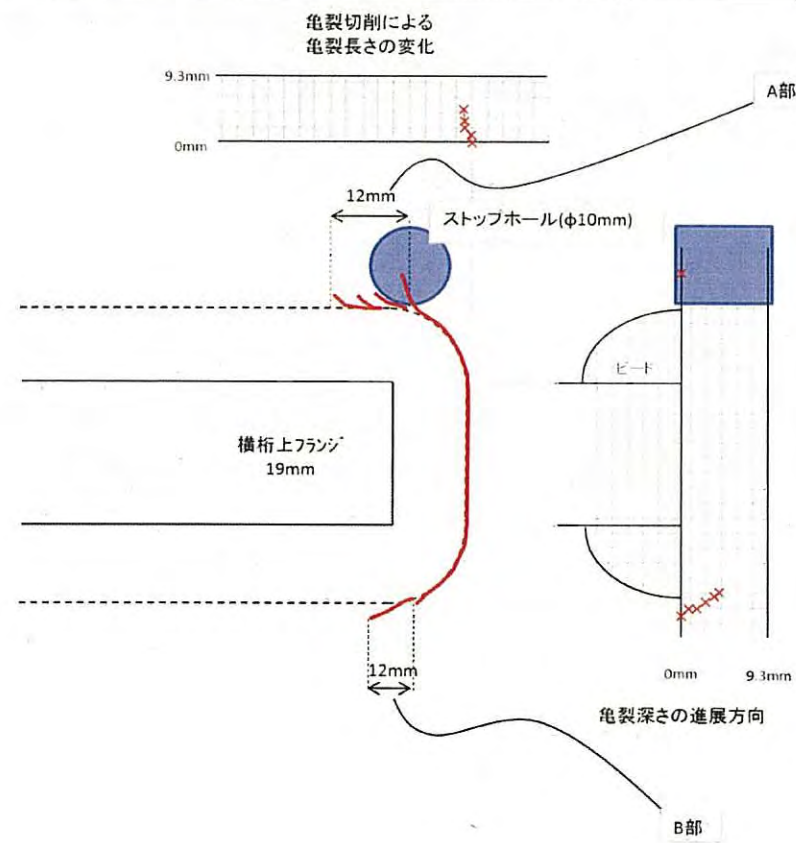
VPR25-①

【特徴】
 ■上フランジコバ面の、垂直材側の止端部に止まる亀裂かつ、垂直材母材に進行した亀裂
 (亀裂先端は、全て垂直材)
 【応急対策】 ※1
 ■1mmずつ切削→MT調査を実施→母材板厚(6.6mm)の1/2まで切削

【結果】
 A: 2mm切削で亀裂消去
 B: 3mm切削で亀裂長12mm→5mm残存

切削深さ(mm)	0	1	2	3	4	4.5
A部長さ(mm)	12	6	除去	---	---	---
B部長さ(mm)	12	12	10	7	5	5

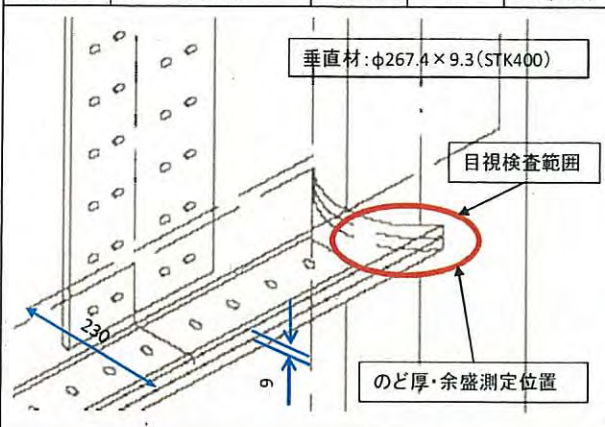
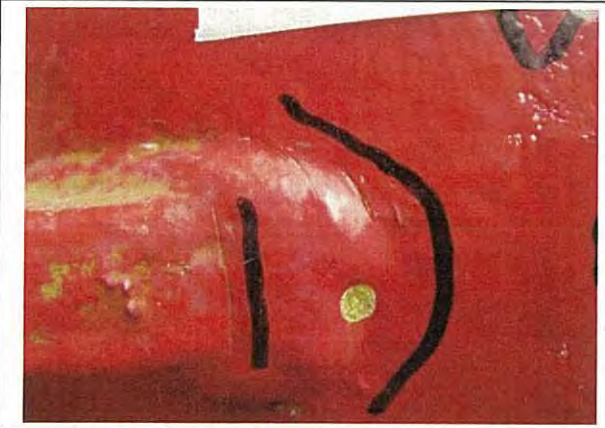
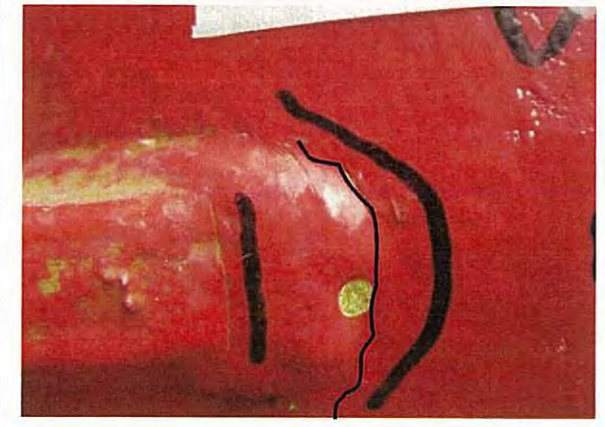
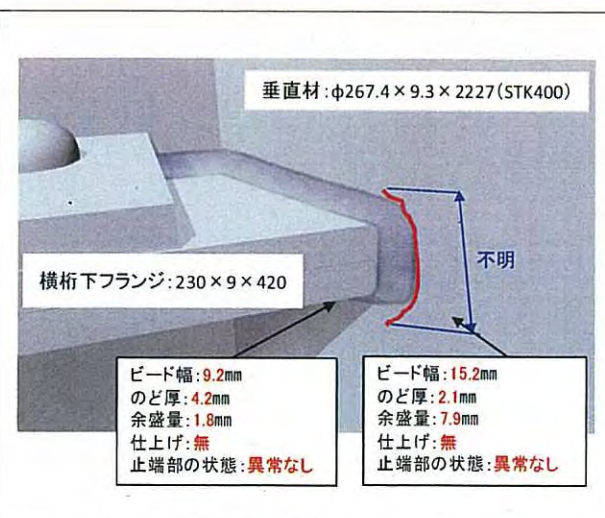
橋梁名	伊達橋	VPR	25	点検位置	②

<p>目視検査範囲 塗膜割れ: 有(無) 局所的な錆: 有(無) 溶接仕上げ: 有(無) 標準部 のど厚: 4.2mm 余盛量: 1.8mm コバ部 のど厚: 2.1mm 余盛量: 7.9mm ビード形状及び止端部の状態: 異常なし</p>

塗膜割れ		あり	○	なし	---	不明	---	亀裂(目視による)		あり	---	なし	○	不明	---
塗膜割れ																					
あり	○																				
なし	---																				
不明	---																				
亀裂(目視による)																					
あり	---																				
なし	○																				
不明	---

<p>目視検査 (スケッチ) 塗膜割れ延長: 不明 亀裂延長: 不明</p>

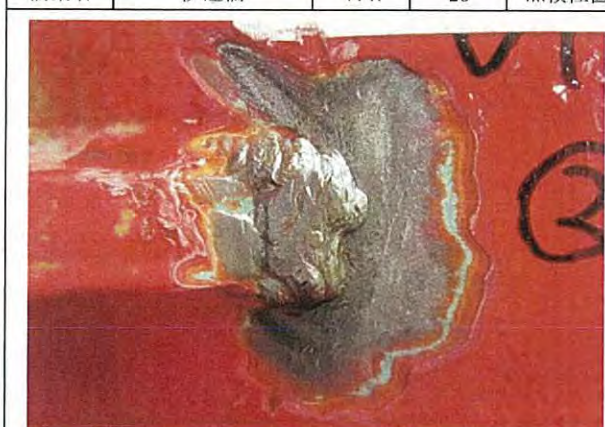
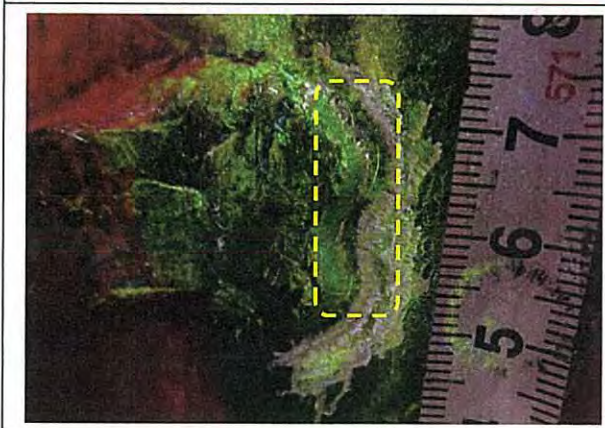
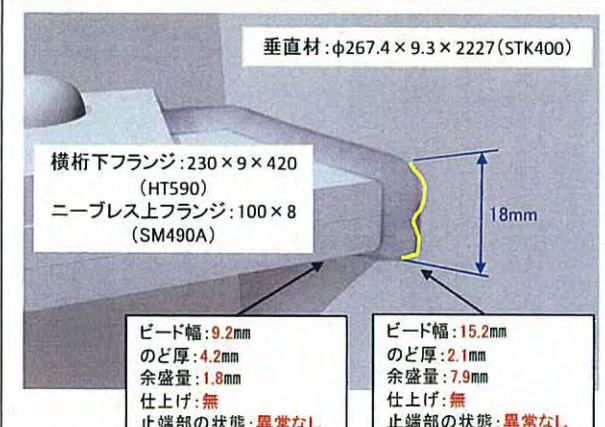
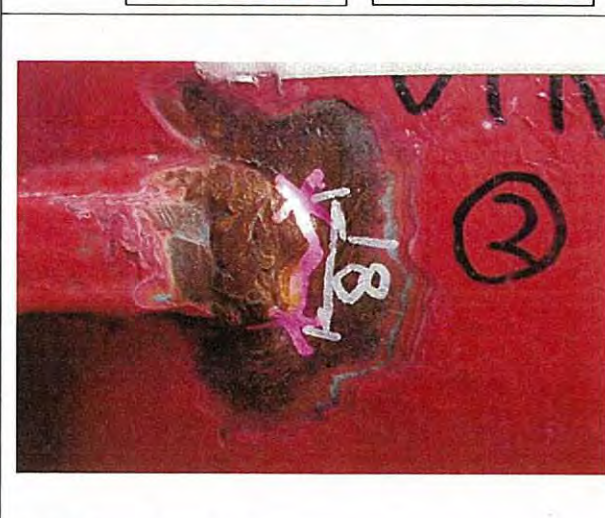
橋梁名	伊達橋	VPR	25	点検位置	②

<p>磁粉探傷検査 (塗膜除去) 検査範囲: ビード止端部から20mm 溶接仕上げ状況 ビード仕上げ無し</p>

<p>磁粉探傷検査 (亀裂指示模様) ①:l=18mm ※切削後</p>

<p>磁粉探傷検査 (スケッチ) 特記事項 亀裂延長: 18mm</p>

<p>検査カ所の養生 ※応急対策後(切削、ストップホール等)に防錆処理を行う。</p>

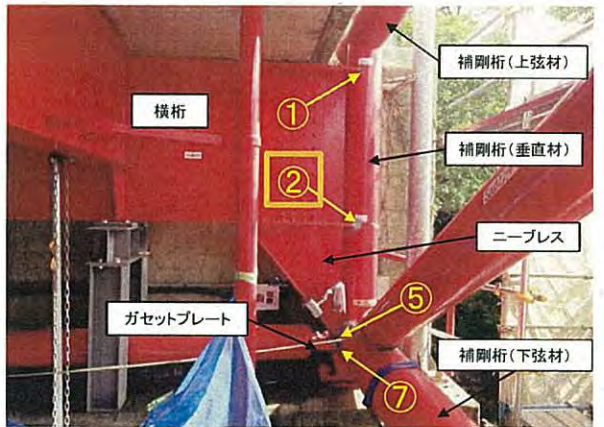
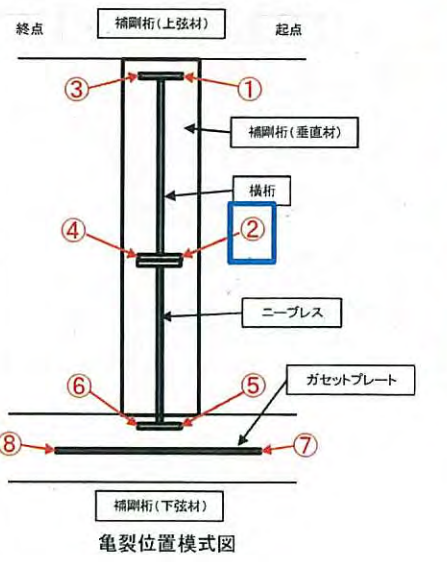
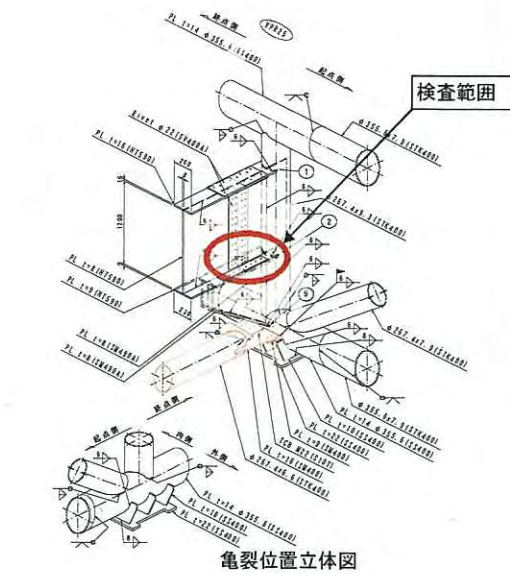
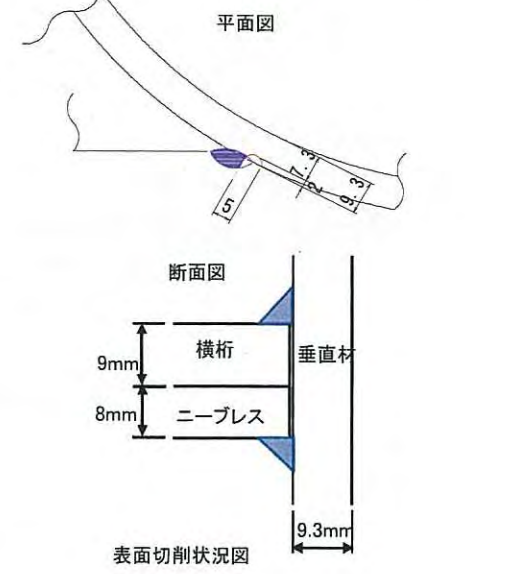
VPR25-②

亀裂位置情報 □ は、亀裂位置を示す。(様式-6)

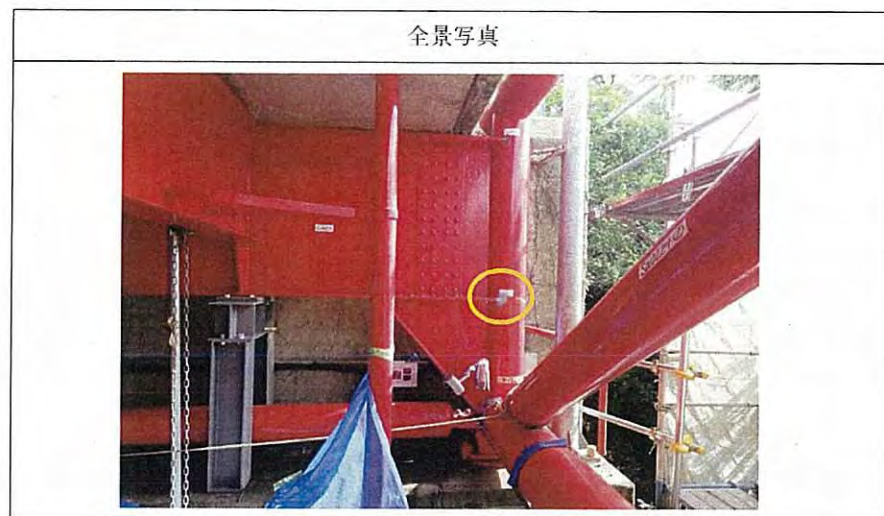
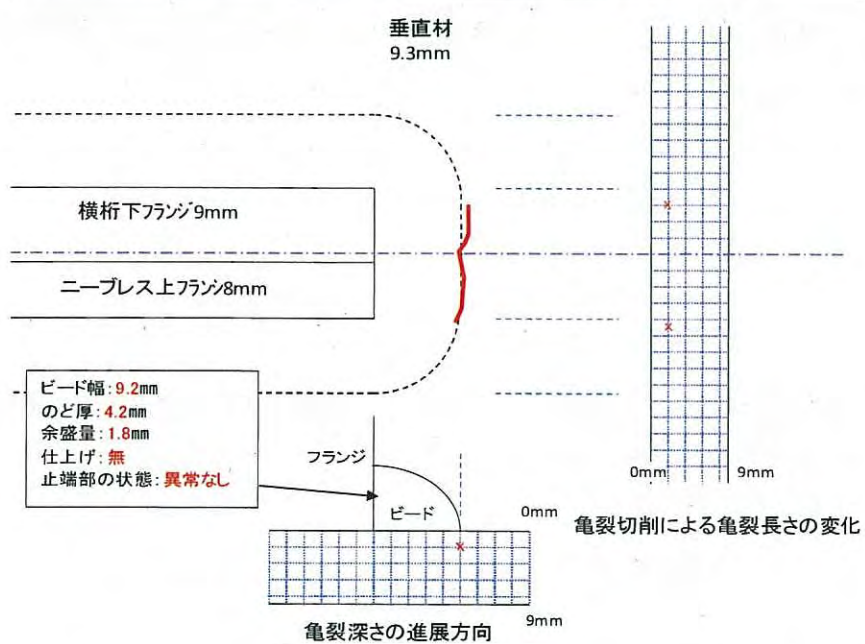
VPR25-②

応急対策方針	切削	亀裂TYPE	F
	イメージ図		備考
<p>【凡例】 切削範囲: - - - - -</p>		<p>【特徴】 ■下フランジ及びニープレス上フランジのコバ面の、垂直材側の止端部に止まる亀裂 (亀裂先端は、全て、垂直材側の止端部)</p> <p>【応急対策】 ※1 ■1mmずつ切削→MT調査を実施→亀裂がなくなるまで切削</p> <p>【結果】 ■3mm切削で亀裂消去</p>	
		<p>※1 MT: 磁粉探傷試験 (Magnetic Particle Testing)</p>

2mm切削後MT状況		
3mm切削状況	MT状況(亀裂消去確認)

切削深さ (mm)	0	1	2	3	4	5	6	7	8	9
亀裂全長 (mm)	-	-	18	亀裂消去	-	-	-	-	-	-

※初回MT調査で2mm切削済み

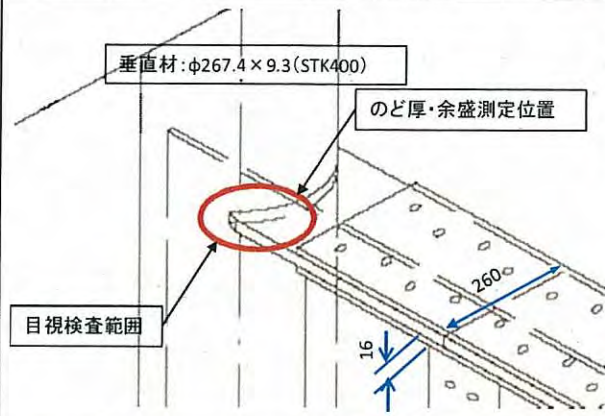
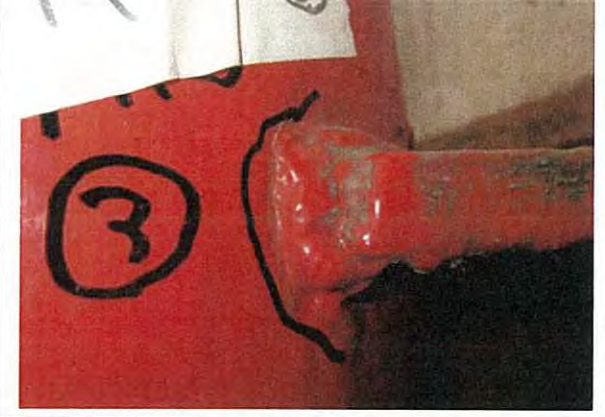
橋梁名	伊達橋	VPR	25	点検位置	③

<p>目視検査範囲</p> <p>塗膜割れ: 有(無) 局所的な錆: 有(無)</p> <p>溶接仕上げ: 有(無) 標準部</p> <p>のど厚: 3.5mm 余盛量: 0.5mm</p> <p>コバ部</p> <p>のど厚: 3.0mm 余盛量: 3.0mm</p> <p>ビード形状及び止端部の状態: 異常なし</p>

塗膜割れ	あり	○		なし	---		不明	---	亀裂(目視による)	あり	---		なし	○		不明	---
塗膜割れ	あり	○																					
	なし	---																					
	不明	---																					
亀裂(目視による)	あり	---																					
	なし	○																					
	不明	---

<p>目視検査 (スケッチ)</p> <p>垂直材: φ267.4 × 9.3 × 2227 (STK400)</p> <p>ビード幅: 11.2mm のど厚: 3.5mm 余盛量: 0.5mm 仕上げ: 無 止端部の状態: 異常なし</p> <p>横桁上フランジ: 260 × 16 × 420 (HT590)</p> <p>不明</p> <p>ビード幅: 12.9mm のど厚: 3.0mm 余盛量: 3.0mm 仕上げ: 無 止端部の状態: 異常なし</p> <p>塗膜割れ延長: 不明 亀裂延長: 不明</p>

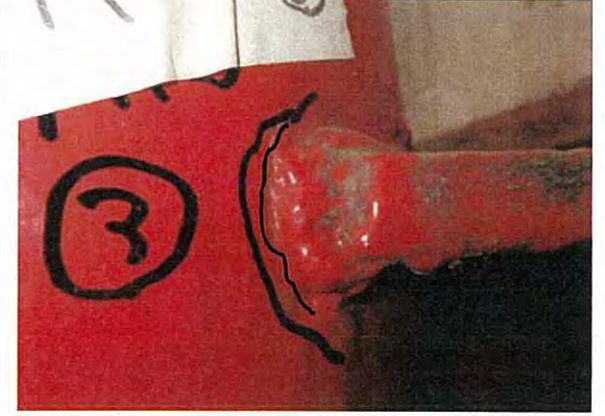
<p>目視検査</p> <p>塗膜割れのマーキング</p>

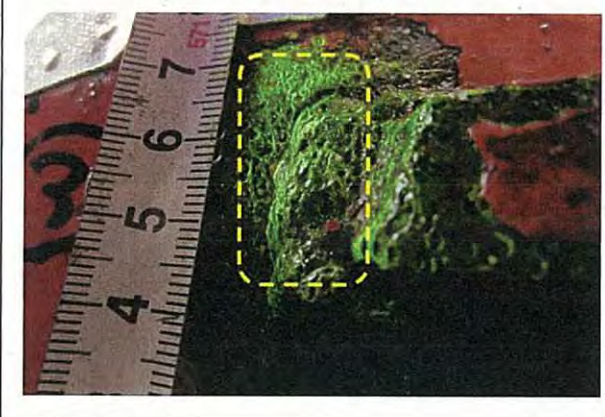
<p>磁粉探傷検査 (亀裂指示模様)</p> <p>①:l=22mm</p> <p>※未切削</p>

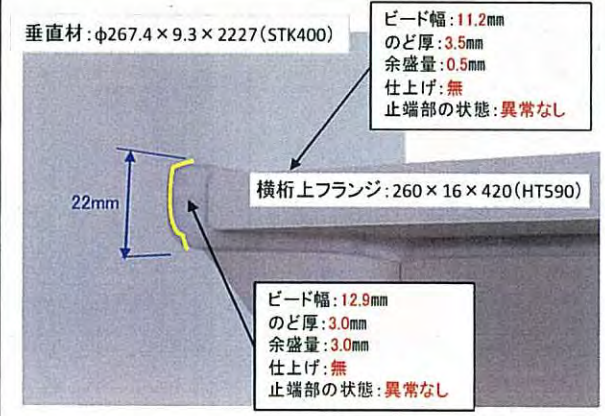
<p>磁粉探傷検査 (スケッチ)</p> <p>特記事項</p> <p>亀裂延長: 22mm</p> <p>垂直材: φ267.4 × 9.3 × 2227 (STK400)</p> <p>ビード幅: 11.2mm のど厚: 3.5mm 余盛量: 0.5mm 仕上げ: 無 止端部の状態: 異常なし</p> <p>横桁上フランジ: 260 × 16 × 420 (HT590)</p> <p>22mm</p> <p>ビード幅: 12.9mm のど厚: 3.0mm 余盛量: 3.0mm 仕上げ: 無 止端部の状態: 異常なし</p>

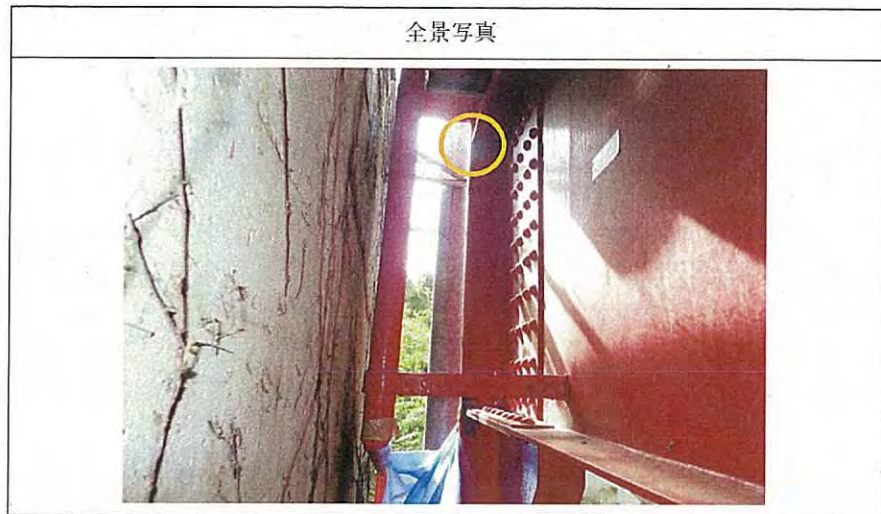
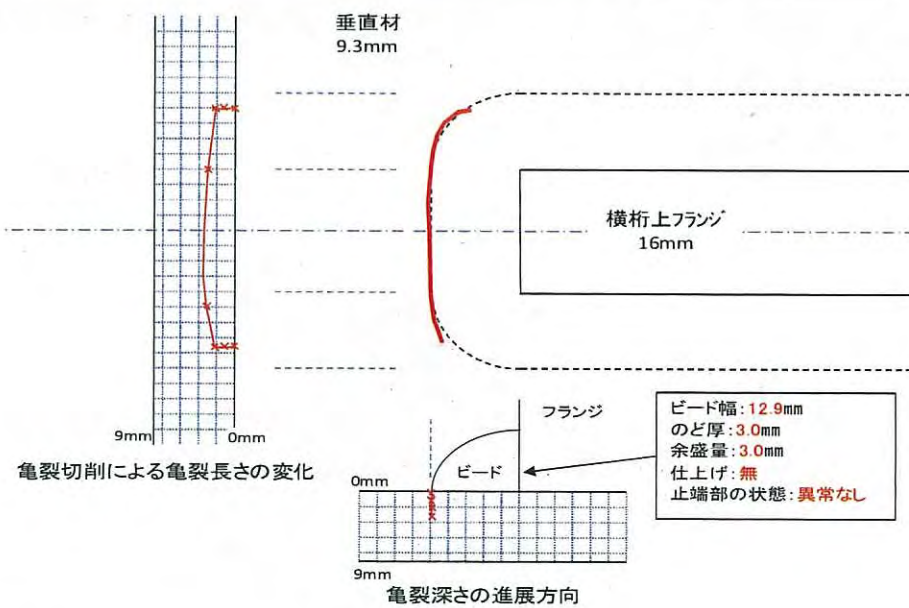
応急対策方針	切削	亀裂TYPE	A
	イメージ図		備考
<p>【凡例】 切削範囲: -----</p>		<p>【特徴】 ■上フランジコバ面の、垂直材側の止端部に止まる亀裂(亀裂先端は、全て、垂直材側の止端部)</p> <p>【応急対策】 ※1 ■1mmずつ切削→MT調査を実施→亀裂がなくなるまで切削</p> <p>【結果】 ■4mm切削で亀裂消去</p>	
		※1 MT:磁粉探傷試験 (Magnetic Particle Testing)

切削深さ (mm)	0	1	2	3	4	5	6	7	8	9
亀裂全長 (mm)	22	22	22	15	亀裂消去	-	-	-	-	-

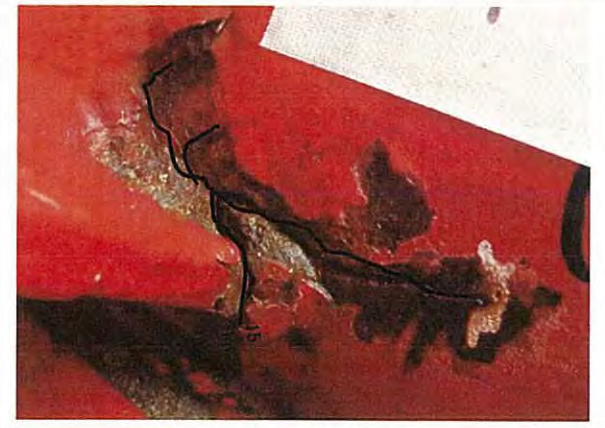
<p>目視検査</p> <p>塗膜割れのマーキング</p> <p>ビード幅: 8.4mm のど厚: 6.0mm 余盛量: 6.0mm 仕上げ: 無</p> <p>止端部の状態: 異常なし</p> <p>ニープレス下フランジ: 100×8×1125 (SM490A)</p> <p>ビード幅: 10.0mm のど厚: 4.2mm 余盛量: 1.8mm 仕上げ: 無</p>

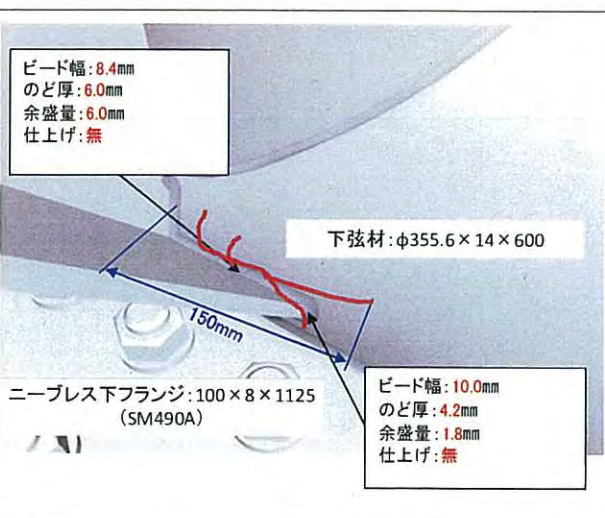
<p>目視検査 (スケッチ)</p> <p>塗膜割れ延長: 不明 亀裂延長: 150mm</p>

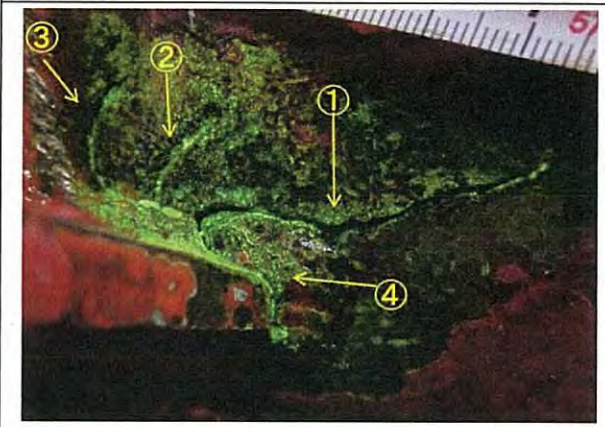
<p>磁粉探傷検査 (亀裂指示模様)</p> <p>①:l=60mm ②:l=23mm ③:l=20mm ④:l=23mm</p>

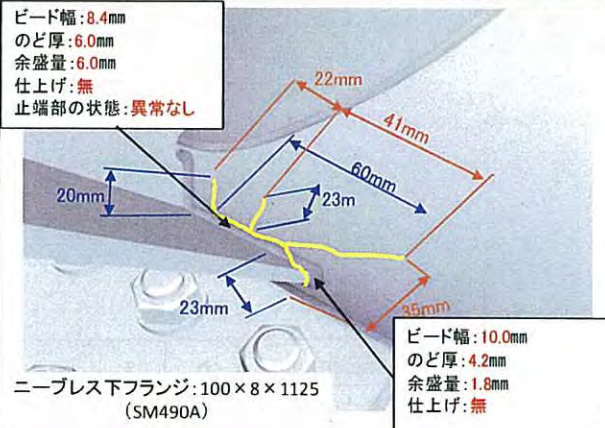
<p>磁粉探傷検査 (スケッチ)</p> <p>特記事項</p> <p>寸法凡例</p> <p>—: 亀裂延長</p> <p>—: 離隔距離</p> <p>亀裂延長: 126mm (60+23+20+23)</p> <p>ニープレス下フランジ: 100×8×1125 (SM490A)</p> <p>ビード幅: 8.4mm のど厚: 6.0mm 余盛量: 6.0mm 仕上げ: 無</p> <p>止端部の状態: 異常なし</p> <p>ビード幅: 10.0mm のど厚: 4.2mm 余盛量: 1.8mm 仕上げ: 無</p>

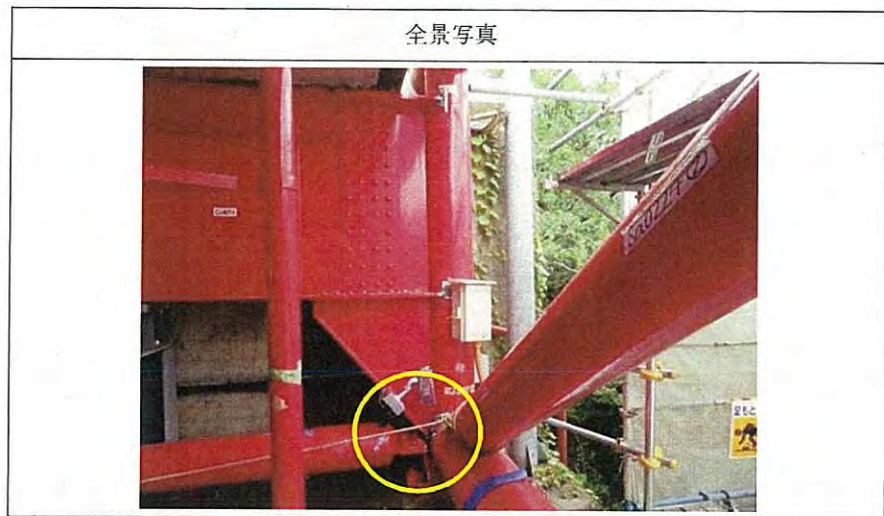
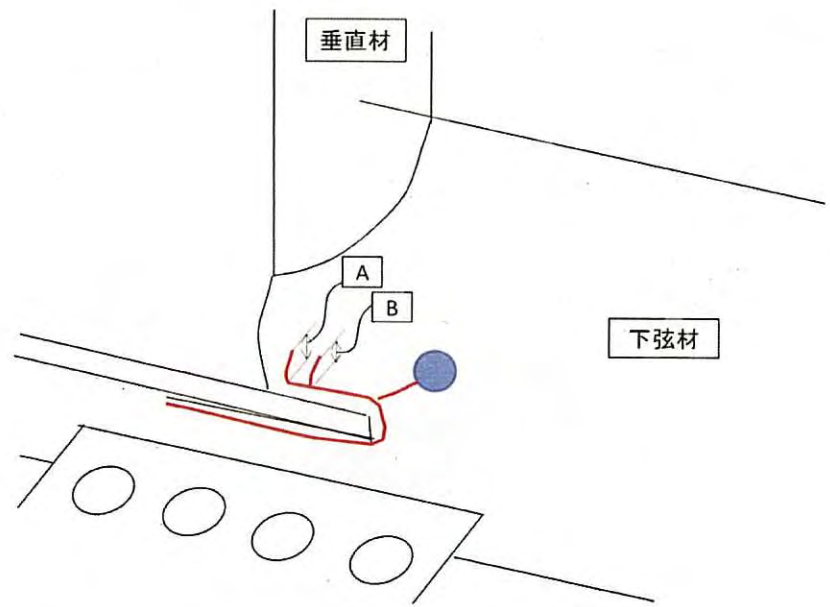
応急対策方針	切削	亀裂TYPE	C
	イメージ図		備考
<p>【凡例】 切削除去: 切削後残存: ———— ストップホール: ○</p>	<p>【特徴】 ■ニープレスドフランジのピード部に沿う亀裂(亀裂先端は、下弦材)亀裂が貫通している可能性あり。</p> <p>【応急対策】 ※1 ■1mmずつ切削→MT調査を実施<母材板厚(14mm)></p> <p>【結果】 A:5mm切削で亀裂長不変のため切削終了 20mm→19mm残存 B:5mm切削で亀裂長不変のため切削終了 21mm→21mm残存</p> <p>※1 MT:磁粉探傷試験(Magnetic Particle Testing)</p>

A		0	1	2	3	4	5
切削深さ(mm)		0	1	2	3	4	5
亀裂長さ(mm)		20	20	20	19	20	19

B		0	1	2	3	4	5
切削深さ(mm)		0	1	2	3	4	5
亀裂長さ(mm)		23	21	18	22	20	21

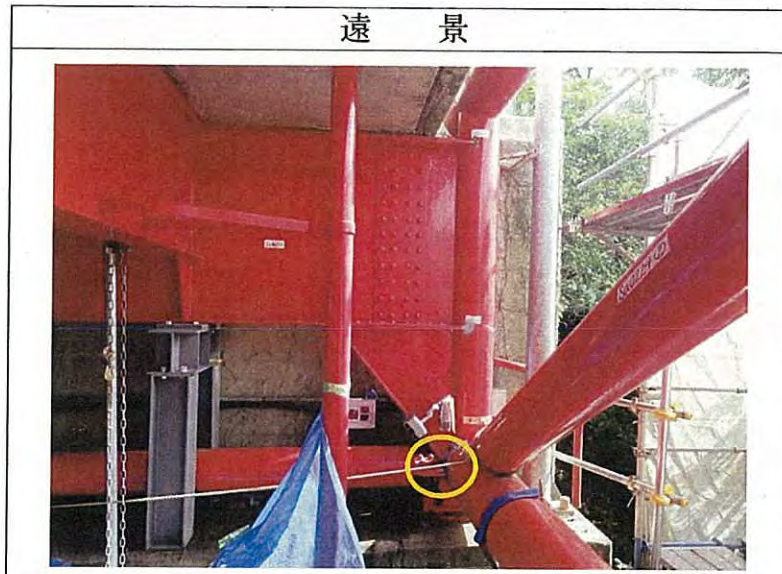
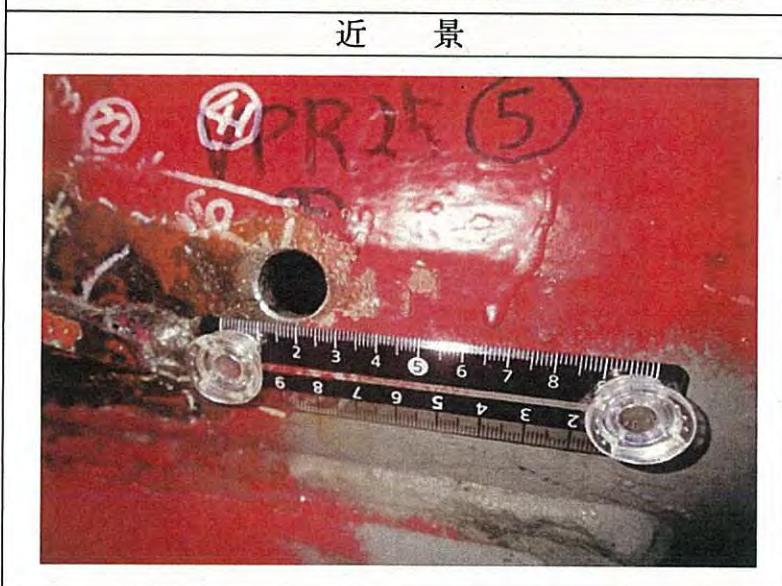
VPR25-⑤

起点側		終点側	
ニープレスフランジ起点側のストップホール(近景) φ16孔	MT状況 (亀裂状況説明図)		
MT状況 (孔壁の亀裂状況:12時方向)	MT状況 (孔壁の亀裂状況:3時方向)		
MT状況 (孔壁の亀裂状況:6時方向)	MT状況 (孔壁の亀裂状況:9時方向)

応急対策方針(案)	ストップホール イメージ図	亀裂TYPE	G
	<p>【凡例】 ストップホール位置: ○</p>	<p>【特徴】 ■ニープレス下フランジのピード部から下弦材に進展した亀裂一部ピードを横断する亀裂あり。亀裂が貫通している可能性あり。</p> <p>【応急措置】 ■十分にフランジから離れた亀裂について、ストップホールを実施 ①亀裂先端から2~3mm離れた位置を中心に施工 ②削孔機が設置出来ないため、ドリルにて16mm削孔 ※孔壁の処理が出来る径 ③仕上げ砥石は#120を使用 ④孔壁をMT調査 ※1</p>	
		<p>※1 MT:磁粉探傷試験 (Magnetic Particle Testing)</p>

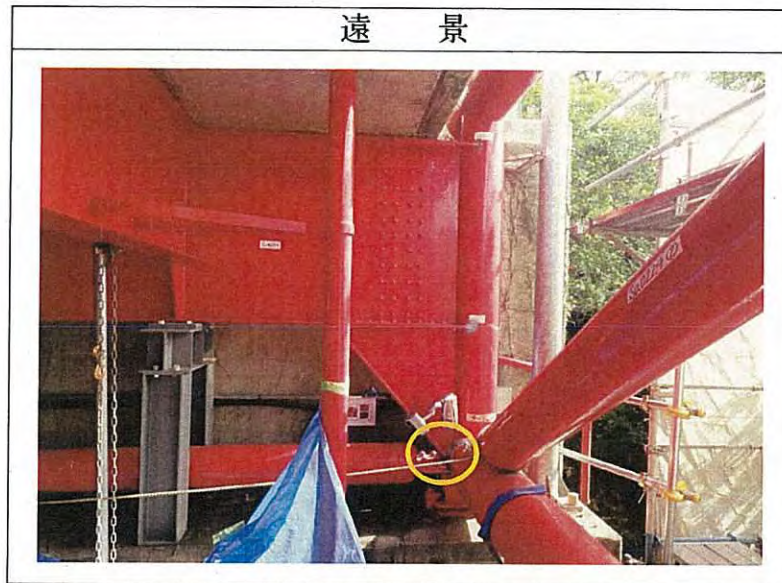
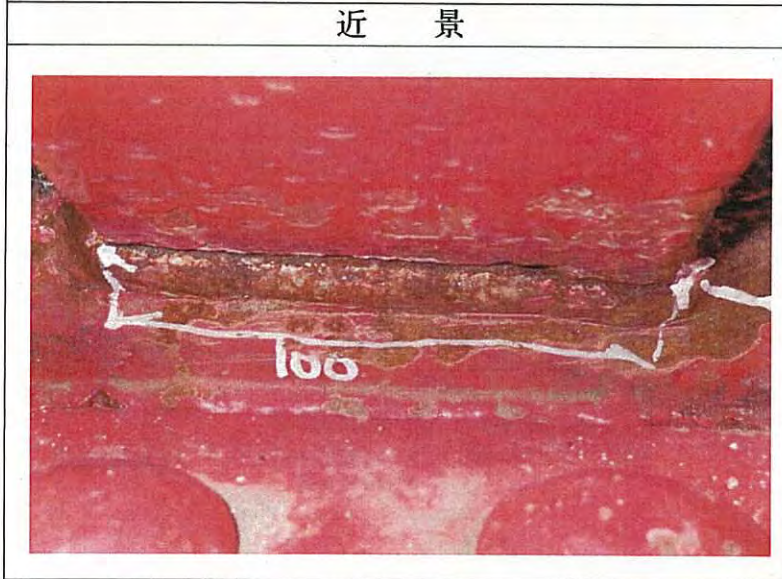
VPR25-⑤⑥

応急対策方針(案)	検討要	亀裂TYPE	G
	イメージ図		備考
		<p>【特徴】</p> <p>■ニープレストフランジのピード部に沿う亀裂 (亀裂先端は、下弦材の止端部亀裂が貫通している可能性あり。)</p> <p>【応急措置】</p> <p>歪ゲージ撤去後、切削予定</p>

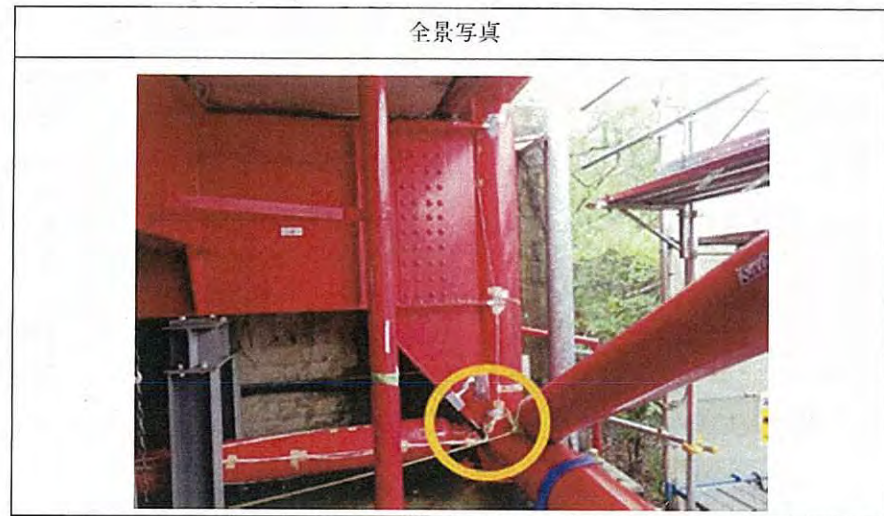
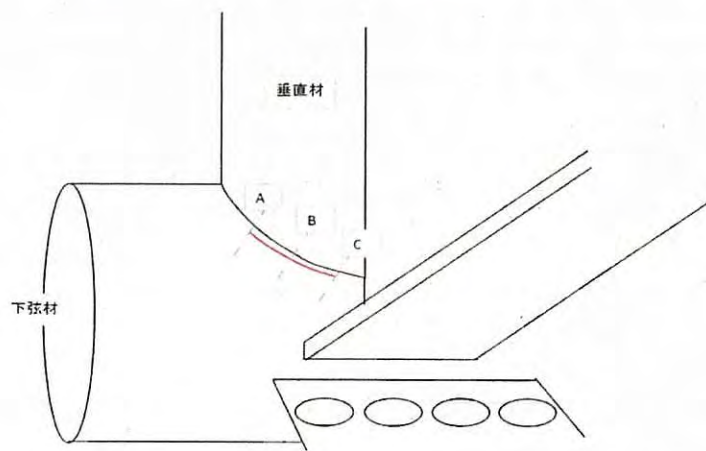
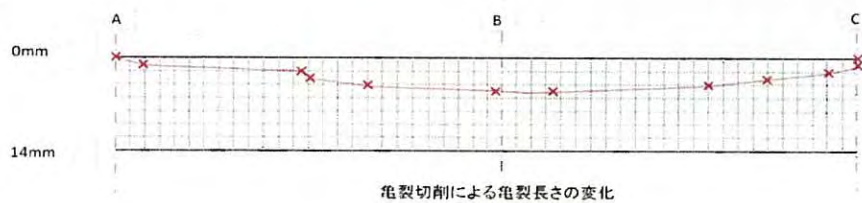
応急対策方針	切削	亀裂TYPE	D
	イメージ図		備考
	<p>【凡例】 切削除去 : -----</p>	<p>【特徴】 ■ニープレスドフランジのピード部に沿う亀裂一部ピードを横断する亀裂あり。 (亀裂先端は、下弦材) 亀裂が貫通している可能性あり。</p> <p>【応急対策】 ※1 ■1mmずつ切削→MT調査を実施→母材板厚(14mm)の1/2まで切削</p> <p>【結果】 ■6mm切削で亀裂消去</p> <p>※1 MT:磁粉探傷試験 (Magnetic Particle Testing)</p>

切削深さ(mm)	0	1	2	3	4	5	6
亀裂長さ(mm)	100	96	72	61	46	8	0

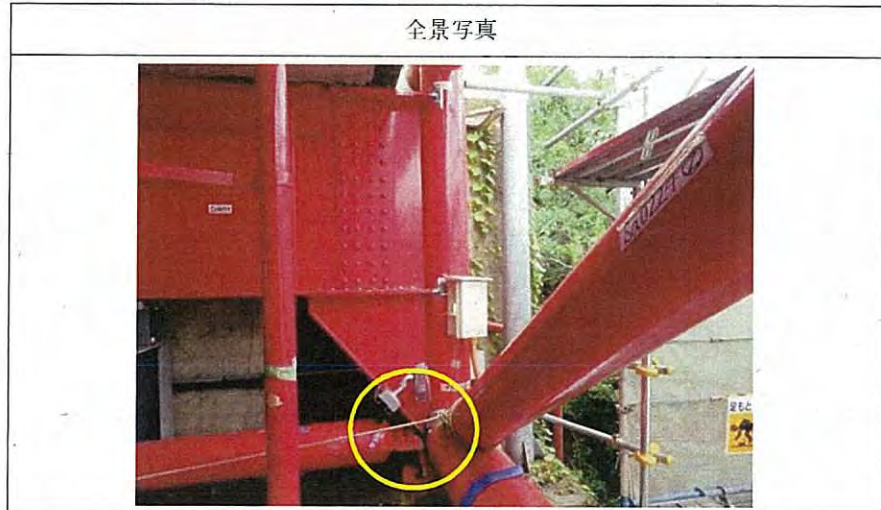
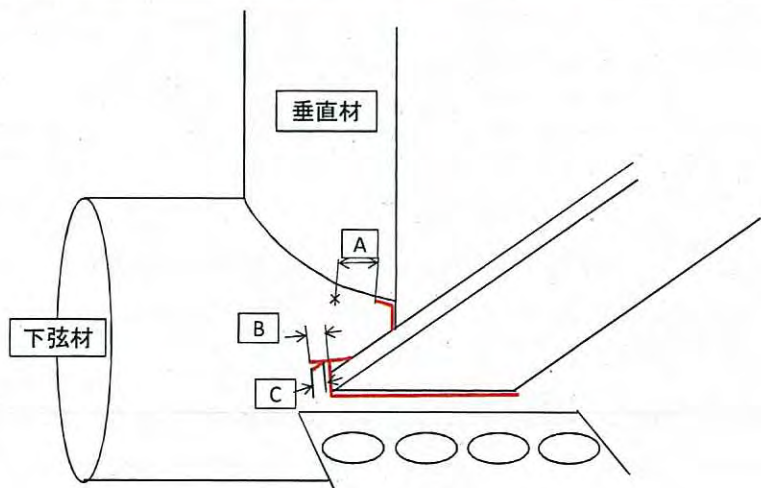
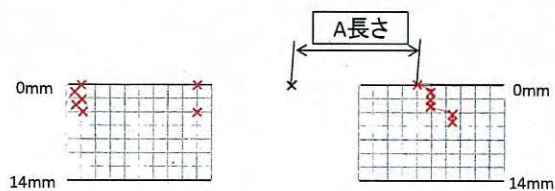
応急対策方針	切削	亀裂TYPE	D
	イメージ図		備考
	<p>切削済み、VPR25-⑥-1参照</p> <p>【凡例】 切削除去：--- 切削後残存：—</p>	<p>【特徴】 ■ニープレスドフランジのビード部に沿う亀裂 一部ビードを横断する亀裂あり。 (亀裂先端は、下弦材) 亀裂が貫通している可能性あり。</p> <p>【応急対策】 ※1 ■1mmずつ切削→MT調査を実施<母材板厚(14mm)></p> <p>【結果】 A: 亀裂先端10mmを5mm切削で亀裂長不変のため切削終了 10mm→15mm残存 B: 4mm切削で亀裂長不変のため切削終了 15mm→15mm残存 C: 1mm切削で亀裂消去</p> <p>※1 MT: 磁粉探傷試験 (Magnetic Particle Testing)</p>

A長さ							
切削深さ(mm)	0	1	2	3	4	5	
亀裂長さ(mm)	10	12	12	12	15	15

B							
切削深さ(mm)	0	1	2	3	4		
亀裂長さ(mm)	15	16	15	16	15

C							
切削深さ(mm)	0	1	2	3	4		
亀裂長さ(mm)	7	除去

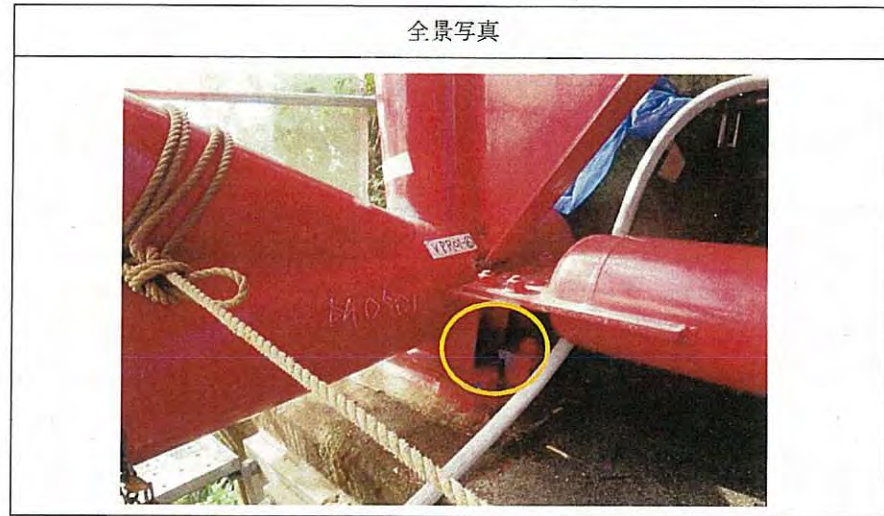
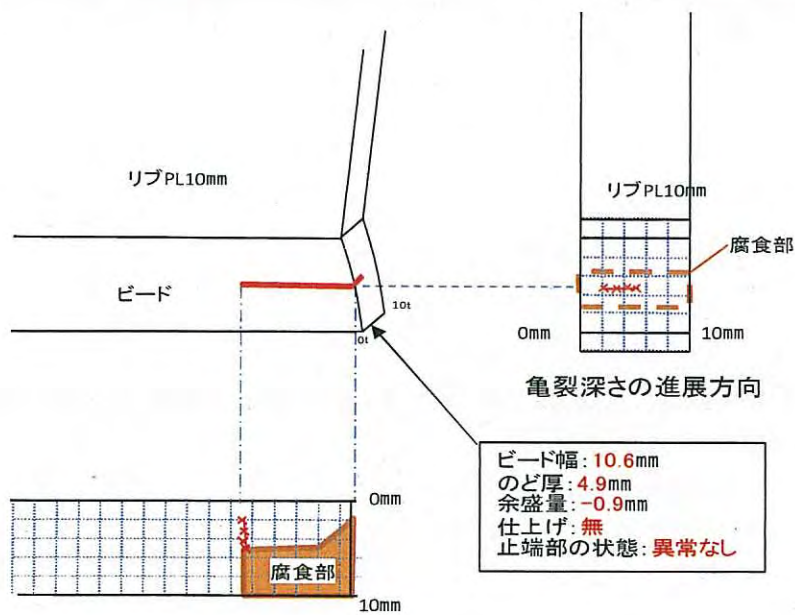
応急対策方針	切削	亀裂TYPE	G
	イメージ図		備考
<p>【凡例】 切削範囲: -----</p>		<p>【特徴】 ■ソールプレート上面の、リップ側の止端部に止まる亀裂 (亀裂先端は、全て、リップ側の止端部)</p> <p>【応急対策】 ※1 ■1mmずつ切削→MT調査を実施→亀裂がなくなるまで切削</p> <p>【結果】 ■5mm切削で亀裂消去</p>	
		<p>※1 MT:磁粉探傷試験 (Magnetic Particle Testing)</p>

切削深さ (mm)	0	1	2	3	4	5	6	7	8	9
亀裂全長 (mm)	-	-	10	10	10	亀裂消去	-	-	-	-

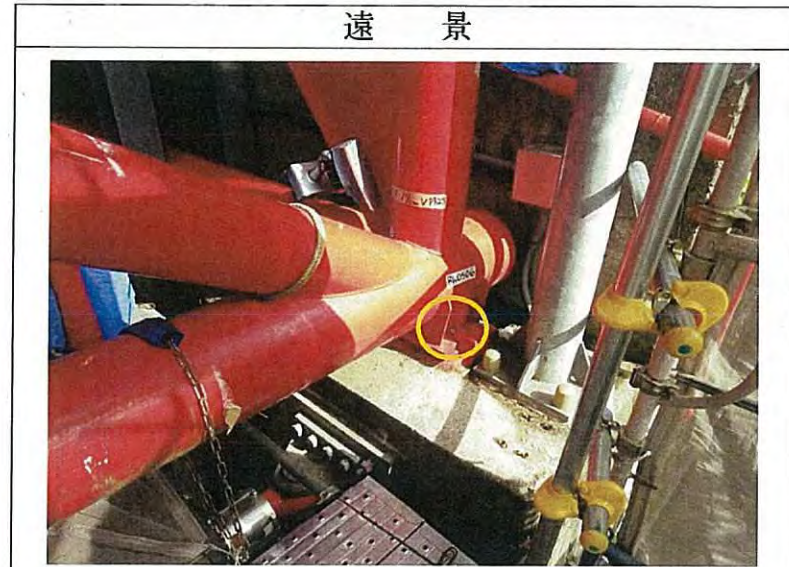
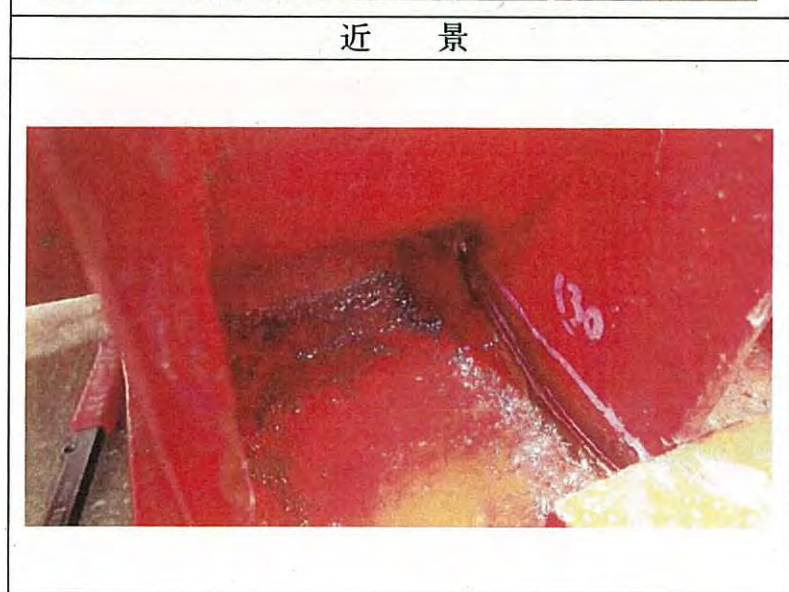
Bh0506

応急対策方針(案)	ストップホール イメージ図	亀裂TYPE	G
	<p>【凡例】 ストップホール位置: ○</p>	<p>【特徴】</p> <ul style="list-style-type: none"> ■ゾールプレートのリブ側止端部から下弦材リブ側の止端部に至るリブ母材の亀裂 <p>【応急措置】</p> <ul style="list-style-type: none"> ■十分にフランジから離れた亀裂について、ストップホールを実施 ①亀裂先端から2~3mm離れた位置を中心に施工 ②剛孔機が設置出来ないため、ドリルにて10mm削孔 ③仕上げ砥石は#120を使用 ④孔壁をMT調査 <p>※1</p>	
			<p>※1 MT:磁粉探傷試験 (Magnetic Particle Testing)</p>

リブのストップホール(近景) φ10孔	MT状況 (亀裂状況説明図)
<p>MT状況 (孔壁の亀裂状況:12時方向)</p>	<p>MT状況 (孔壁の亀裂状況:3時方向)</p>
<p>MT状況 (孔壁の亀裂状況:6時方向)</p>	<p>MT状況 (孔壁の亀裂状況:9時方向)</p>

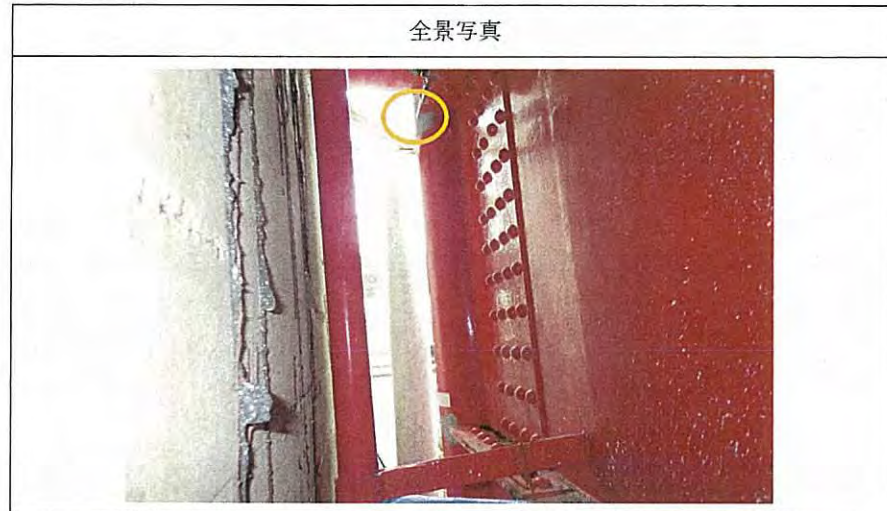
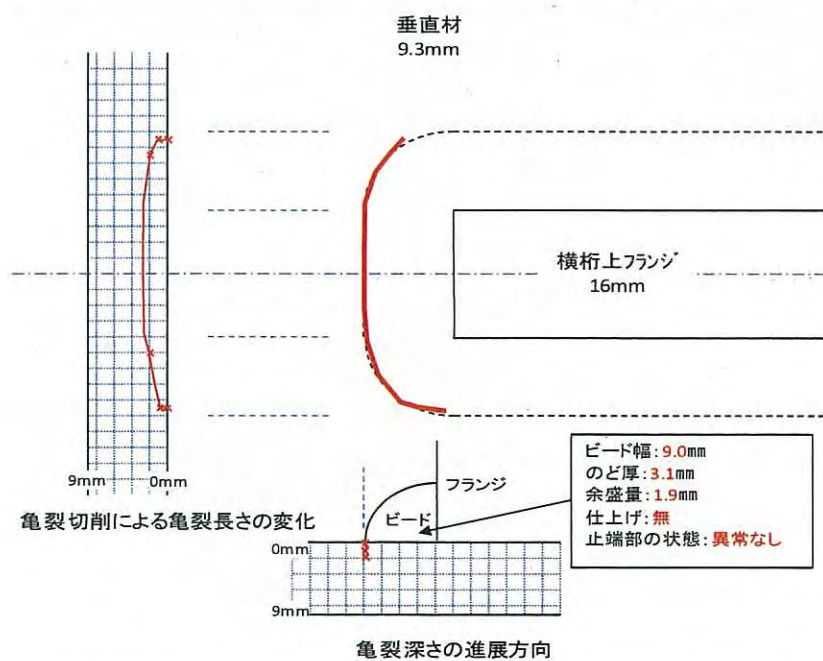
VPL01-①

応急対策方針	切削	亀裂TYPE	A
	イメージ図		備考
<p>【凡例】 切削範囲: -----</p>		<p>【特徴】 ■上フランジコバ面の、垂直材側の止端部に止まる亀裂(亀裂先端は、全て、垂直材側の止端部)</p> <p>【応急対策】 ※1 ■1mmずつ切削→MT調査を実施→亀裂がなくなるまで切削</p> <p>【結果】 ■3mm切削で亀裂消去</p>	
		<p>※1 MT:磁粉探傷試験 (Magnetic Particle Testing)</p>

切削深さ (mm)	0	1	2	3	4	5	6	7	8	9
亀裂全長 (mm)	45	40	25	亀裂消去	-	-	-	-	-	-

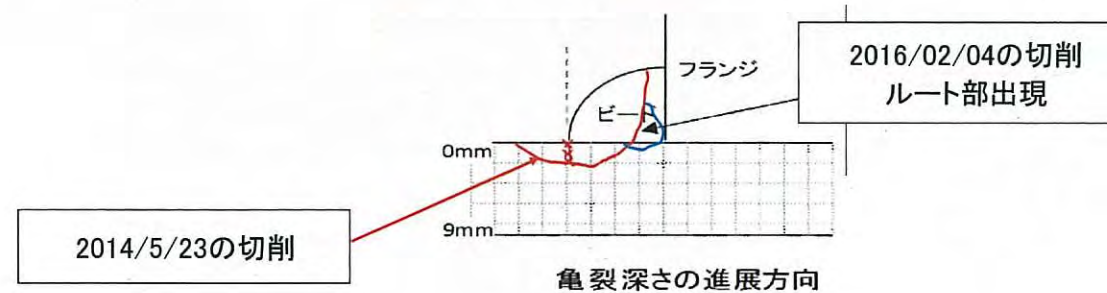
再調査(2016/2/4)切削記録図

1mm切削後MT状況	2mm切削後MT状況	3mm切削状況
<p>2014/05/23調査</p>		
MT状況(亀裂消去確認)		
<p>2016/2/4 再調査(2mm切削後外観)</p>	<p>2016/2/4 再調査(2mm切削後MT)</p>	
<p>ルート部出現</p>	<p>ルート部出現</p>

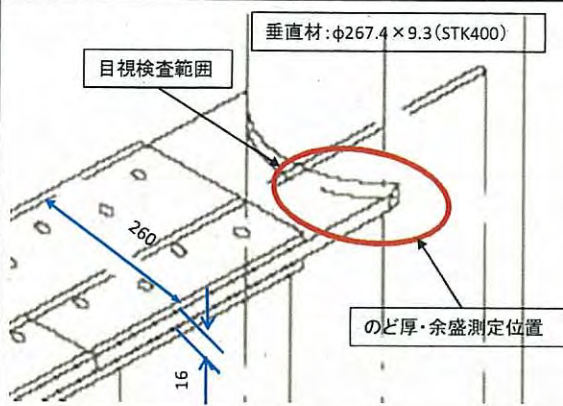
<p>目視検査範囲</p> <p>塗膜割れ: 有/無 局所的な錆: 有/無</p> <p>溶接仕上げ: 有/無 標準部 のど厚: 5.7mm 余盛量: 0.3mm コバ部 のど厚: 3.6mm 余盛量: 4.4mm ビード形状及び止端部の状態: 異常なし</p>

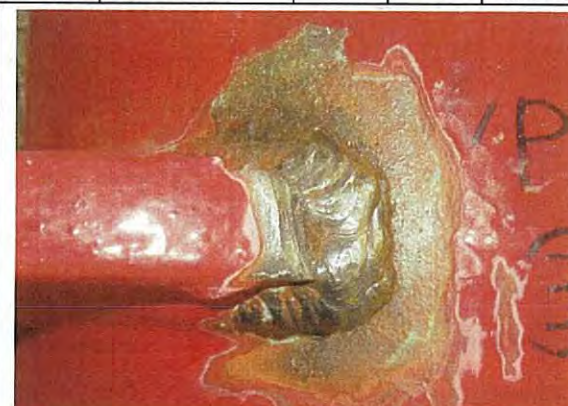
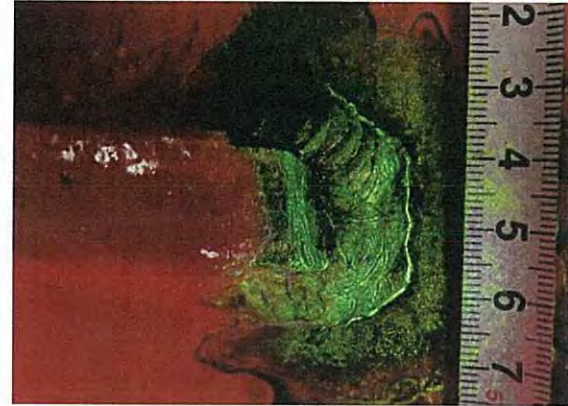
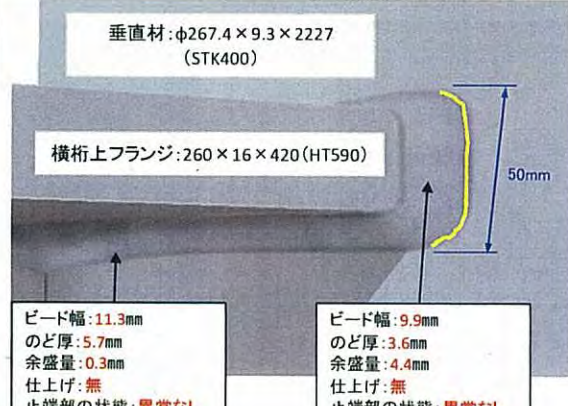
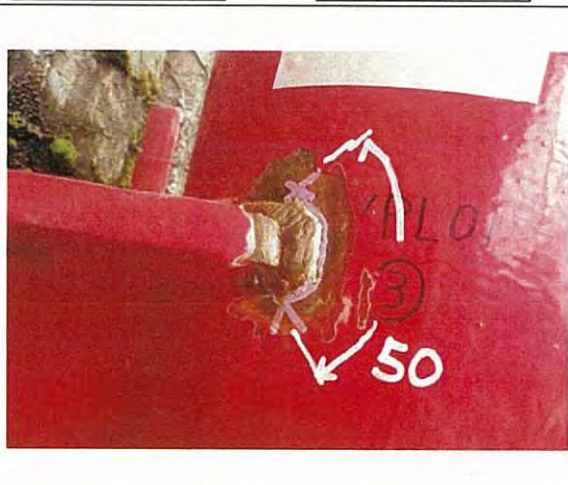
橋梁名	伊達橋	VPL	01	点検位置	③

<p>磁粉探傷検査</p> <p>(塗膜除去)</p> <p>検査範囲: ビード止端部から20mm</p> <p>溶接仕上げ状況</p> <p>ビード仕上げ無し</p>

<p>磁粉探傷検査</p> <p>(亀裂指示模様)</p> <p>①:l=50mm</p> <p>※未切削</p>

<p>磁粉探傷検査</p> <p>(スケッチ)</p> <p>特記事項</p> <p>亀裂延長: 50mm</p>

<p>検査カ所の養生</p> <p>※応急対策後(切削、ストップホール等)に防錆処理を行う。</p>
