伊達橋 亀裂台帳

伊達橋亀裂台帳(その1)

整備局	中国地方整備局	事務所名	岡山国道事務所	出張所名	岡南維持出張所	路線名	一般国道30号	現旧区分	現	整理番号1	—
橋梁名	伊達橋	構造形式	ゲルバー鋼ランガーアーチ橋	完成年月	昭和42年	設計基準	昭和39年	製作施工業者	三井造船株式会社	調査年月日	平成26年3月31日

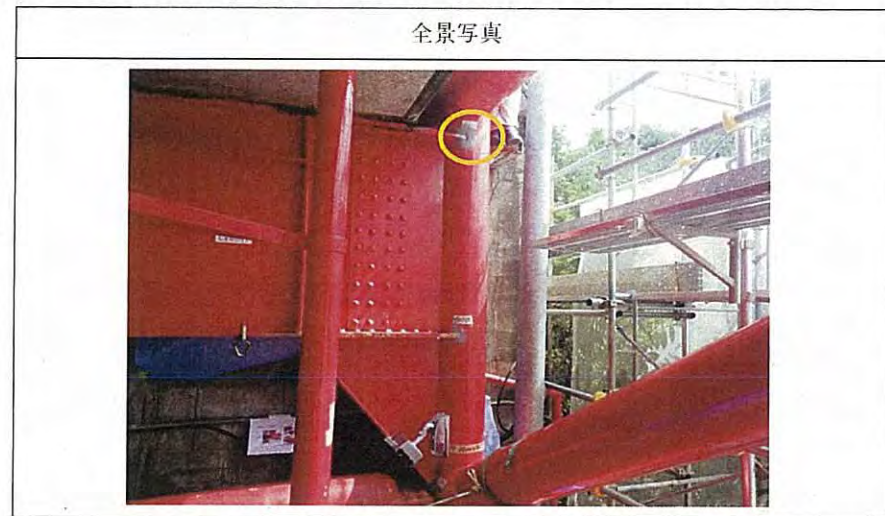
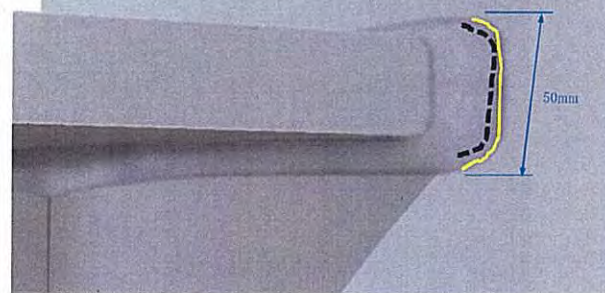
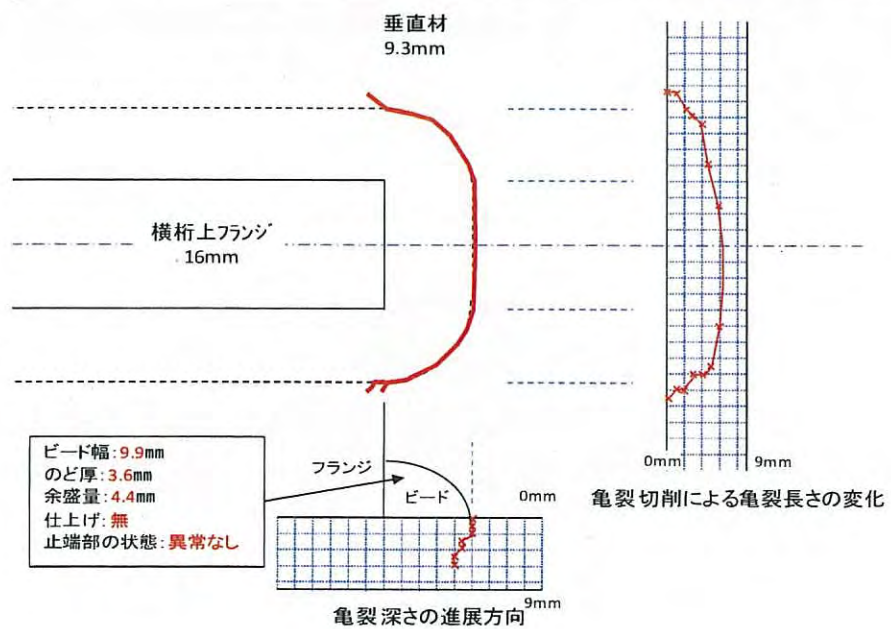
応急対策方針	切削	亀裂TYPE	A
	イメージ図		備考
【凡例】 切削範囲: - - - - -

<p>【特徴】</p> <ul style="list-style-type: none"> ■ 上フランジコバ面の、垂直材側の止端部に止まる亀裂 (亀裂先端は、全て、垂直材側の止端部) <p>【応急対策】 ※1</p> <ul style="list-style-type: none"> ■ 1mmずつ切削→MT調査を実施→亀裂がなくなるまで切削 <p>【結果】</p> <ul style="list-style-type: none"> ■ 7mm切削で亀裂消去 	
		※1 MT:磁粉探傷試験 (Magnetic Particle Testing)

切削深さ (mm)	0	1	2	3	4	5	6	7	8	9
亀裂全長 (mm)	50	49	48	39	39	27	15	亀裂消去	-	-

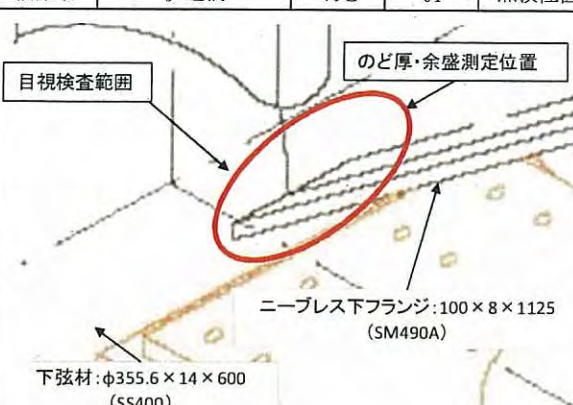
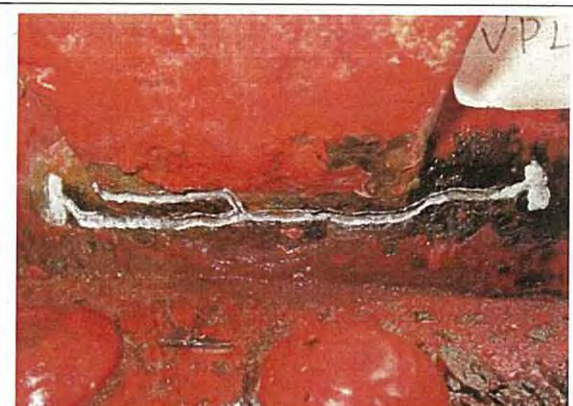
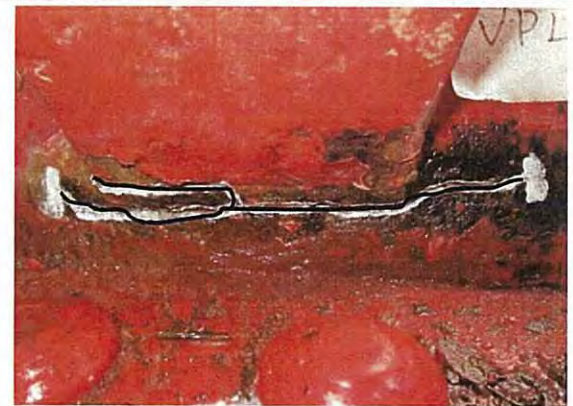
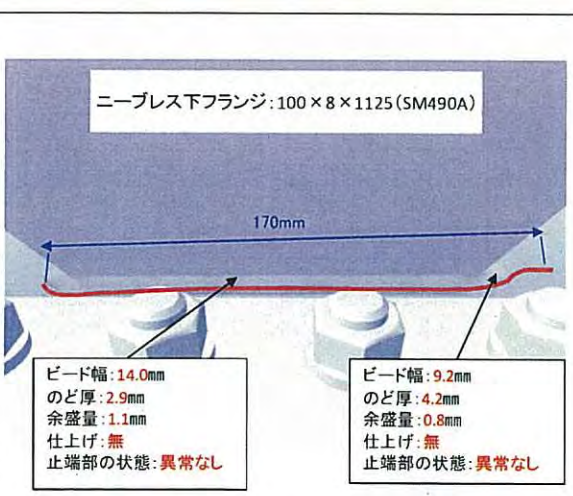
橋梁名	伊達橋	VPL	01	点検位置	⑤⑥-1

<p>目視検査範囲</p> <p>のど厚・余盛測定位置</p> <p>ニープレス下フランジ: 100×8×1125 (SM490A)</p> <p>下弦材: φ355.6×14×600 (SS400)</p>																					
<p>目視検査範囲</p> <p>塗膜割れ: 有/無 局所的な錆: 有/無</p> <p>溶接仕上げ: 有/無 標準部 のど厚: 2.9mm 余盛量: 1.1mm コバ部 のど厚: 4.2mm 余盛量: 0.8mm ビード形状及び止端部の状態: 異常なし</p>

<p>目視検査</p> <p>塗膜割れのマーキング</p>																					
<p>目視検査</p> <p>塗膜割れのマーキング</p> <p>のど厚: 2.9mm 余盛量: 1.1mm 仕上げ: 無 止端部の状態: 異常なし</p> <p>ニープレス下フランジ: 100×8×1125 (SM490A)</p> <p>ビード幅: 14.0mm のど厚: 2.9mm 余盛量: 1.1mm 仕上げ: 無 止端部の状態: 異常なし</p> <p>ビード幅: 9.2mm のど厚: 4.2mm 余盛量: 0.8mm 仕上げ: 無 止端部の状態: 異常なし</p>

<p>目視検査 (スケッチ)</p> <p>ニープレス下フランジ: 100×8×1125 (SM490A)</p> <p>170mm</p> <p>ビード幅: 14.0mm のど厚: 2.9mm 余盛量: 1.1mm 仕上げ: 無 止端部の状態: 異常なし</p> <p>ビード幅: 9.2mm のど厚: 4.2mm 余盛量: 0.8mm 仕上げ: 無 止端部の状態: 異常なし</p> <p>塗膜割れ延長: 不明 亀裂延長: 170mm</p>

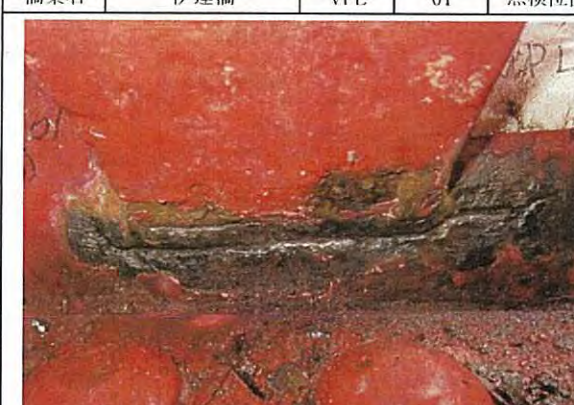
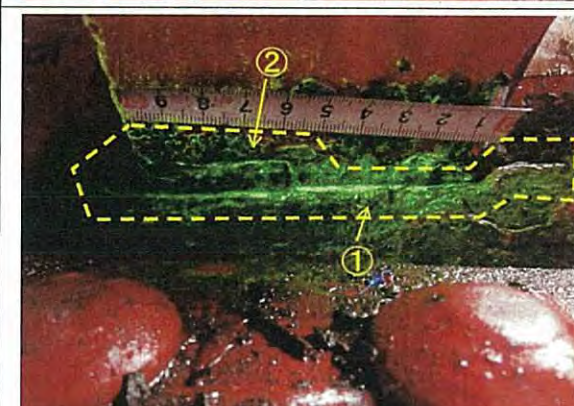
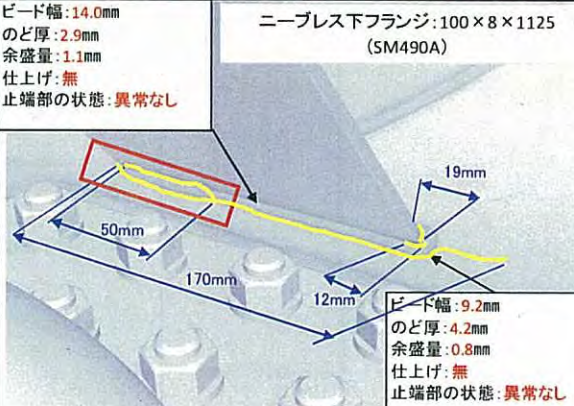
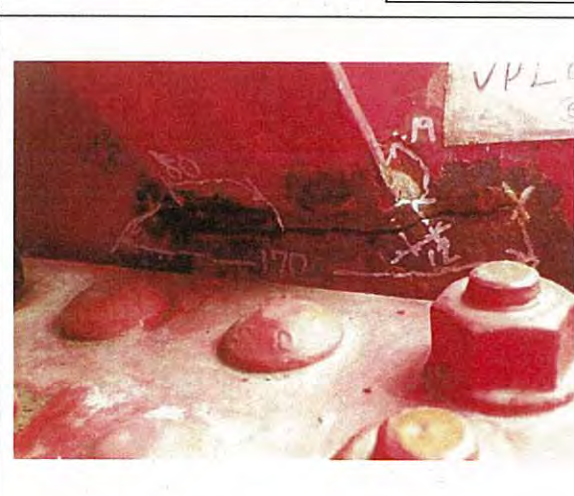
橋梁名	伊達橋	VPL	01	点検位置	⑤⑥-1

<p>磁粉探傷検査 (塗膜除去)</p> <p>検査範囲: ビード止端部から20mm</p>													
<p>溶接仕上げ状況</p> <p>ビード仕上げ無し</p>

<p>磁粉探傷検査 (亀裂指示模様)</p> <p>①: 1=170mm ②: 1=50mm</p> <p>※未切削</p>

<p>磁粉探傷検査 (スケッチ)</p> <p>特記事項</p> <p>亀裂延長: 220mm (170+50)</p>													
<p>検査カ所の養生</p> <p>※応急対策後(切削、ストップホール等)に防錆処理を行う。</p>

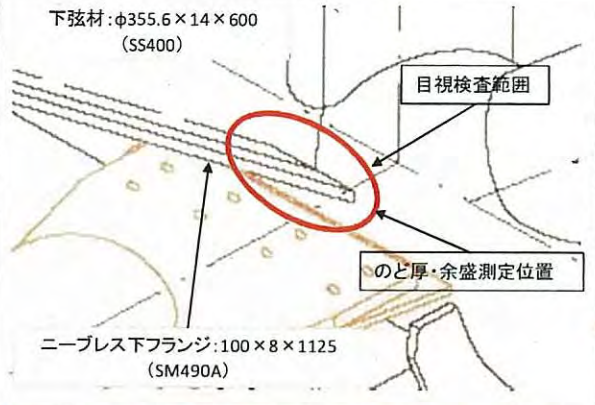
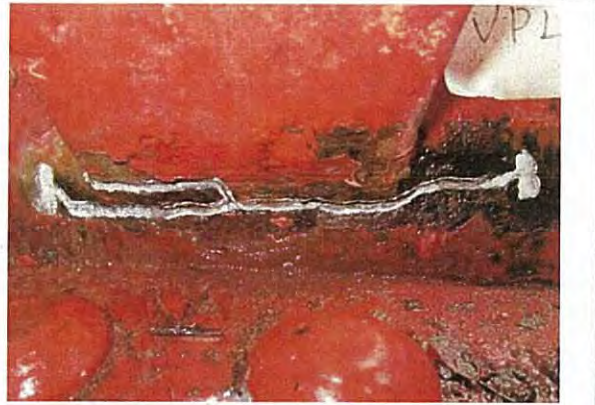
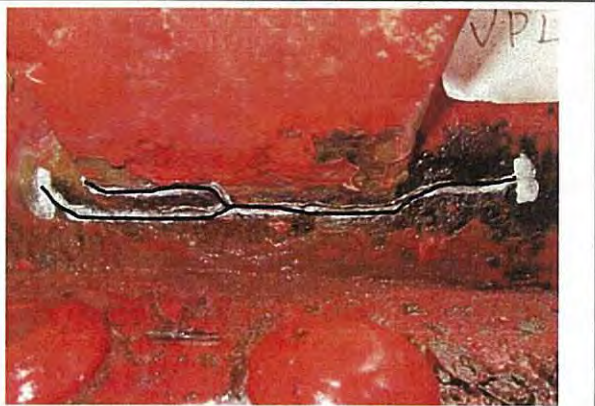
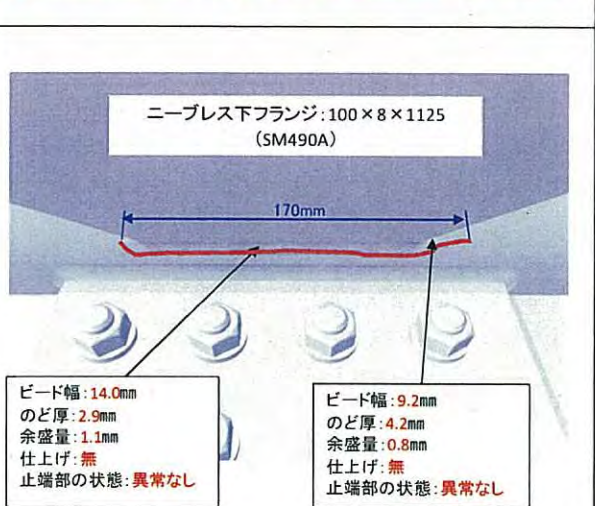
橋梁名	伊達橋	VPL	01	点検位置	⑤⑥-2
下弦材:φ355.6×14×600 (SS400)

目視検査範囲 塗膜割れ:有・無 局部的な錆:有・無 溶接仕上げ:有・無 標準部 のど厚:2.9mm 余盛量:1.1mm コバ部 のど厚:4.2mm 余盛量:0.8mm ビード形状及び止端部の状態:異常なし
ニープレス下フランジ:100×8×1125 (SM490A)

目視検査 (スケッチ) 塗膜割れ延長:不明 亀裂延長:170mm

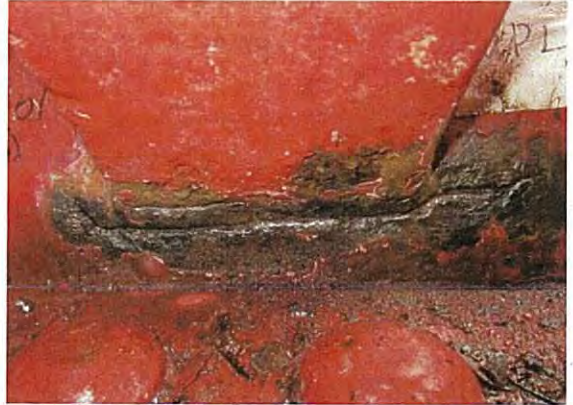
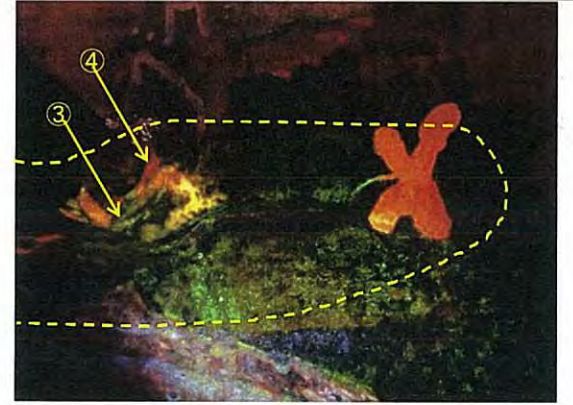
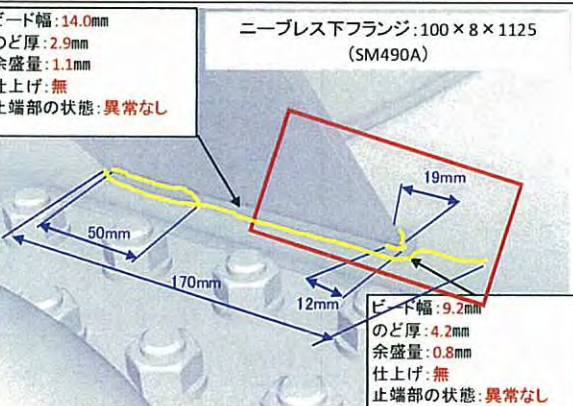
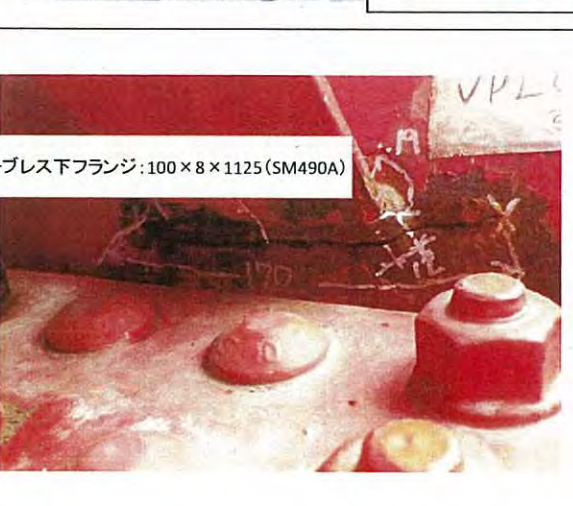
橋梁名	伊達橋	VPL	01	点検位置	⑤⑥-2

磁粉探傷検査 (塗膜除去) 検査範囲: ビード止端部から20mm

磁粉探傷検査 (亀裂指示模様) ③:l=12mm ④:l=19mm ※未切削

磁粉探傷検査 (スケッチ) 特記事項 亀裂延長:31mm (12+19)

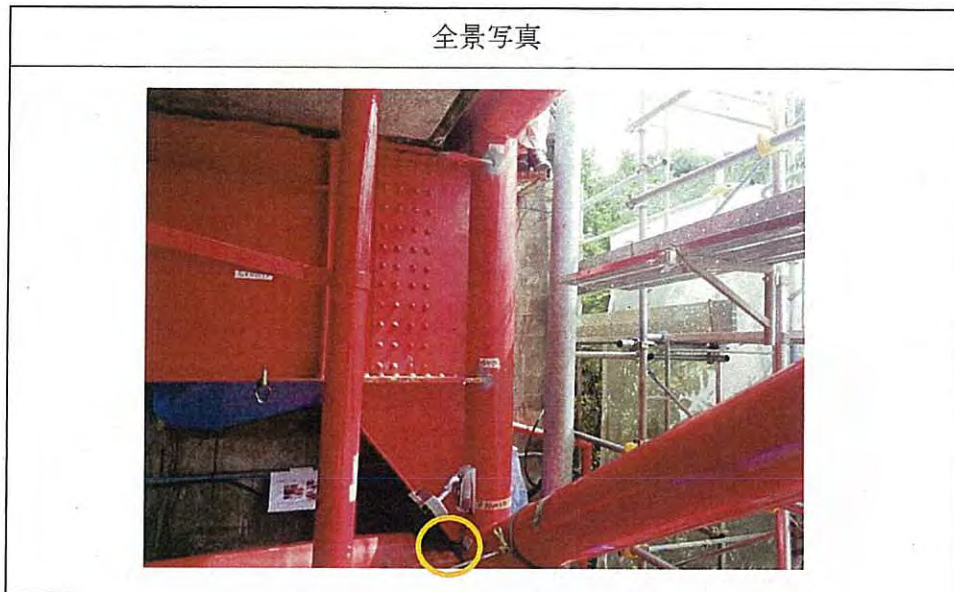
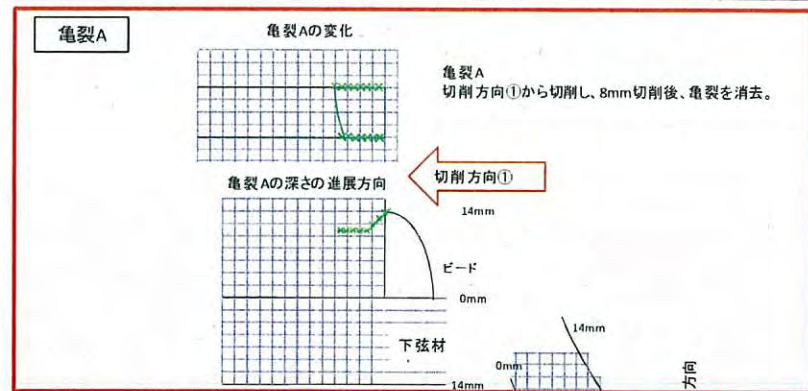
応急対策方針	切削	亀裂TYPE	C
	イメージ図		備考
<p>【凡例】 ストップホール位置: ○ 切削範囲: - - - - -</p>		<p>【特徴】 ■ニープレストフランジのビード部に沿う亀裂 一部ビードを横断する亀裂あり。 (亀裂先端は、止端部と下弦材の両方) 亀裂が貫通している可能性あり。</p> <p>【応急措置】 ■十分にフランジから離れた亀裂について、ストップホールを実施 ※1 ■1mmずつ切削→MT調査を実施 →亀裂がなくなるまで切削</p> <p>【結果】 亀裂A: 8mm切削で亀裂除去 亀裂B: 3mm切削で未溶着部を確認</p> <p>※1 MT: 磁粉探傷試験 (Magnetic Particle Testing)</p>

切削深さ (mm)	0	1	2	3	4	5	6	7	8	9
A長さ (mm)	19	17	15	13	11	10	10	4	消去	
B長さ (mm)	20	21	26	27	溶接未着着部を確認

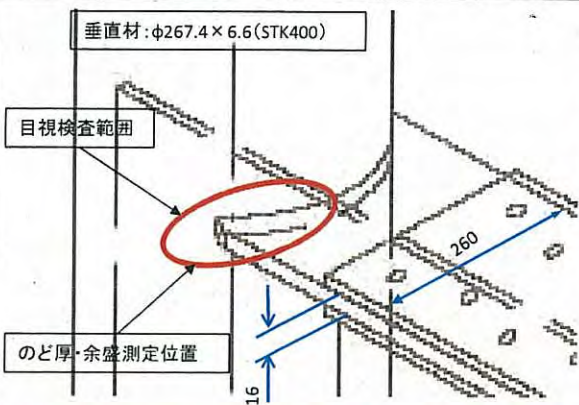
橋梁名	伊達橋	VPL	02	点検位置	①																		
<p>垂直材: φ267.4 × 6.6 (STK400)</p>

<p>目視検査範囲</p> <p>のど厚・余盛測定位置</p> <p>目視検査範囲</p> <p>塗膜割れ: 有・無 局部的な錆: 有・無</p> <p>溶接仕上げ: 有・無 標準部のど厚: 6.4mm 余盛量: 0.6mm コー部のど厚: 3.1mm 余盛量: 5.9mm ビード形状及び止端部の状態: 異常なし</p>

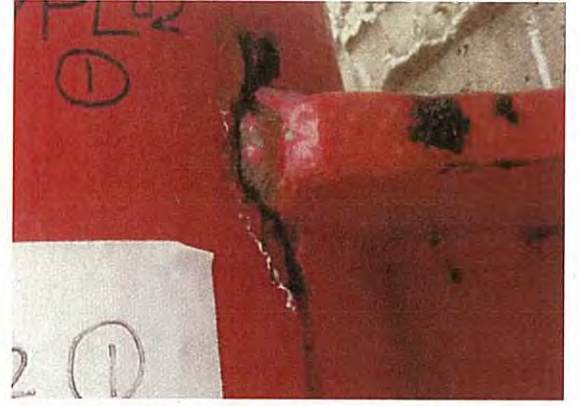
<p>目視検査 (調査場所近影)</p>

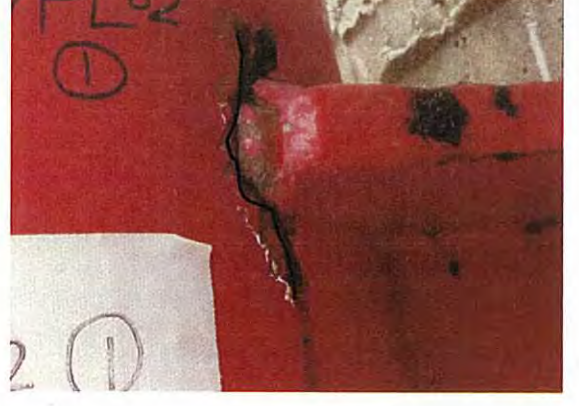
<p>目視検査 塗膜割れのマーキング</p> <p>目視検査</p> <p>ビード幅: 9.9mm のど厚: 3.1mm 余盛量: 5.9mm 仕上げ: 無 止端部の状態: 異常なし</p> <p>横桁上フランジ: 260 × 16 × 420 (HT590)</p> <p>垂直材: φ267.4 × 6.6 × 2227 (STK400)</p> <p>ビード幅: 13.5mm のど厚: 6.4mm 余盛量: 0.6mm 仕上げ: 無</p>

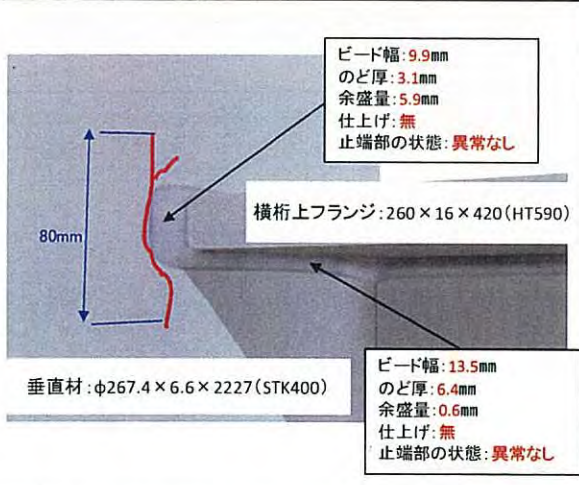
<p>目視検査 (スケッチ)</p> <p>80mm</p> <p>横桁上フランジ: 260 × 16 × 420 (HT590)</p> <p>垂直材: φ267.4 × 6.6 × 2227 (STK400)</p> <p>塗膜割れ延長: 不明 亀裂延長: 80mm</p>

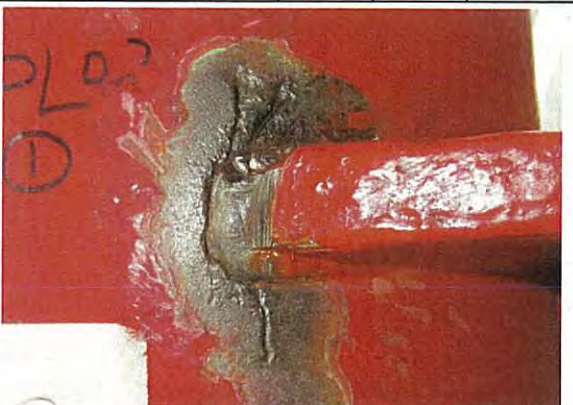
橋梁名	伊達橋	VPL	02	点検位置	①

<p>磁粉探傷検査 (塗膜除去)</p> <p>検査範囲: ビード止端部から20mm</p> <p>溶接仕上げ状況</p> <p>ビード仕上げ無し</p>

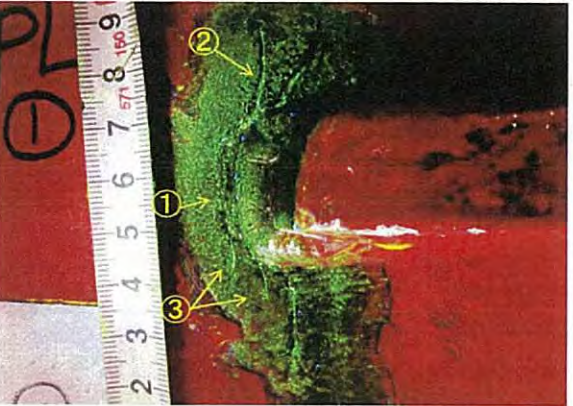
<p>磁粉探傷検査 (亀裂指示模様)</p> <p>①: l=67mm ②: l=15mm ③: l=10, 7mm</p> <p>※未切削</p> <p>MT結果</p> <table border="1"> <tr> <td>亀裂の有無</td> <td>あり</td> <td>○</td> </tr> <tr> <td></td> <td>なし</td> <td>—</td> </tr> </table>						亀裂の有無	あり	○		なし	—
亀裂の有無	あり	○									
	なし	—

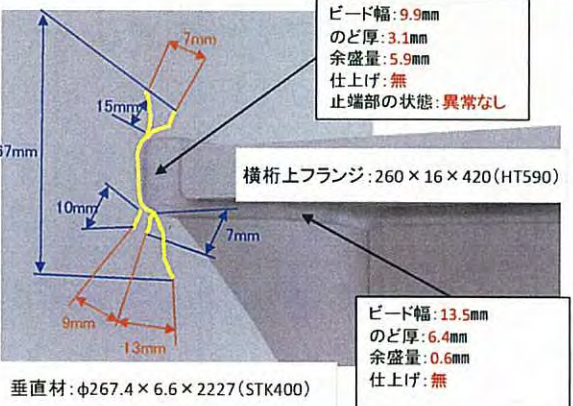
<p>磁粉探傷検査 (スケッチ)</p> <p>特記事項</p> <p>寸法凡例 —: 亀裂延長 —: 離隔距離</p> <p>亀裂延長: 99mm (67+15+10+7)</p> <p>横桁上フランジ: 260 × 16 × 420 (HT590)</p> <p>垂直材: φ267.4 × 6.6 × 2227 (STK400)</p> <p>ビード幅: 9.9mm のど厚: 3.1mm 余盛量: 5.9mm 仕上げ: 無 止端部の状態: 異常なし</p> <p>ビード幅: 13.5mm のど厚: 6.4mm 余盛量: 0.6mm 仕上げ: 無</p>

<p>検査力所の養生</p> <p>※応急対策後(切削、ストップホール等)に防錆処理を行う。</p> <p>写真内○数字は、亀裂間隔を示す。</p>

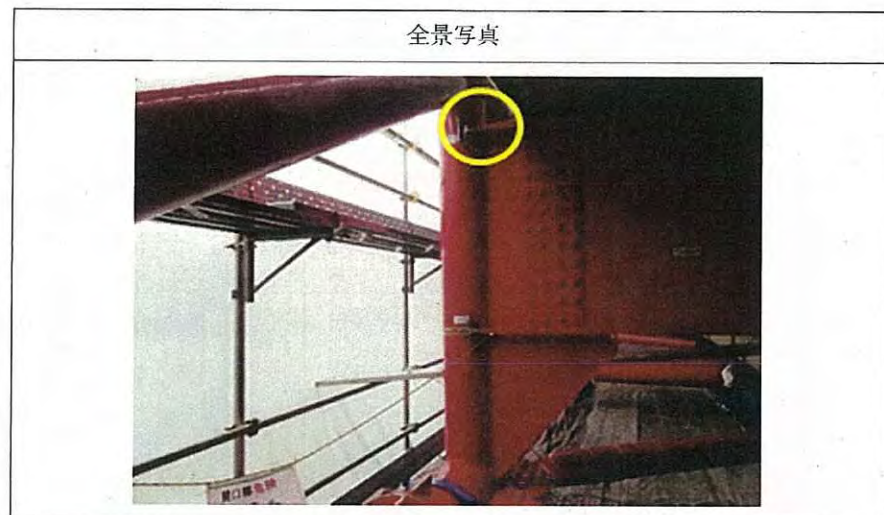
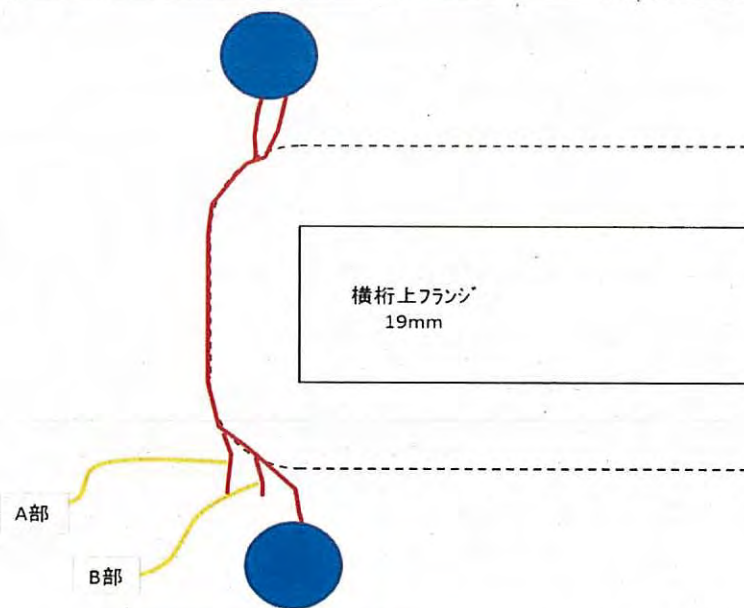
切削深さ(mm)	0	1	2	3	---	---
A部長さ(mm)	---	---	8	5	---	---
B部長さ(mm)	---	---	5	3	---	---

応急対策方針	切削 イメージ図	亀裂TYPE	D 備考
	<p>【凡例】 切削除去: 切削後残存: ———— ストップホール: ○</p>		<p>【特徴】 ■上フランジコバ面の、垂直材側の止端部から、垂直材母材に進行した亀裂 (亀裂先端は、全て、垂直材)</p> <p>【応急対策】 ※1 ■1mmずつ切削→MT調査を実施→母材板厚(6.6mm)の1/2まで切削</p> <p>【結果】 A: 3mm切削で亀裂長 8mm→5mm残存 B: 3mm切削で亀裂長 5mm→3mm残存</p> <p>※1 MT: 磁粉探傷試験 (Magnetic Particle Testing)</p>

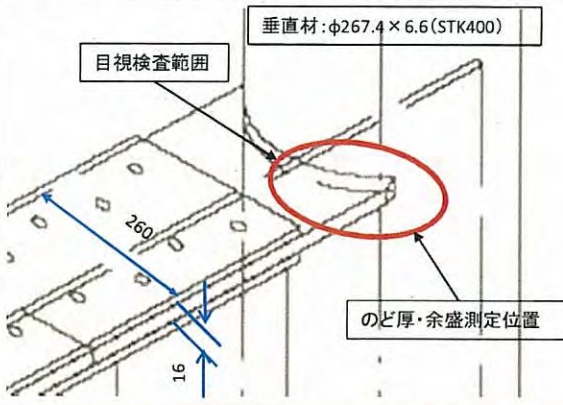
橋梁名	伊達橋	VPL	2	点検位置	③-2

<p>目視検査範囲 塗膜割れ: 有[○]無[○] 局部的な錆: 有[○]無[○] 溶接仕上げ: 有[○]無[○] 標準部 のど厚: 4.9mm 余盛量: 1.6mm コーバ部 のど厚: 3.1mm 余盛量: 5.9mm ビード形状及び止端部の状態: 異常なし</p>

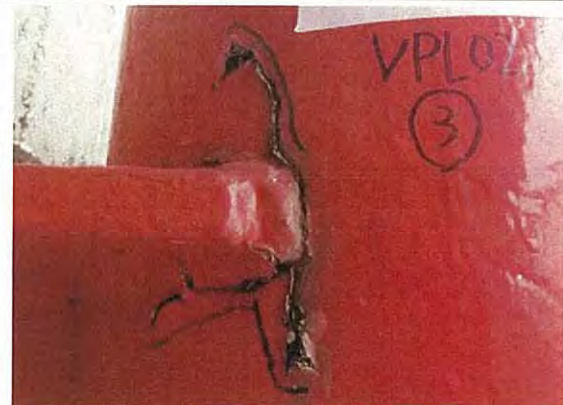
塗膜割れ	あり	○	なし	---	---	不明	---	---	亀裂(目視による)	あり	○	なし	---	---	不明	---	---
塗膜割れ	あり	○																					
なし	---	---																					
不明	---	---																					
亀裂(目視による)	あり	○																					
なし	---	---																					
不明	---	---

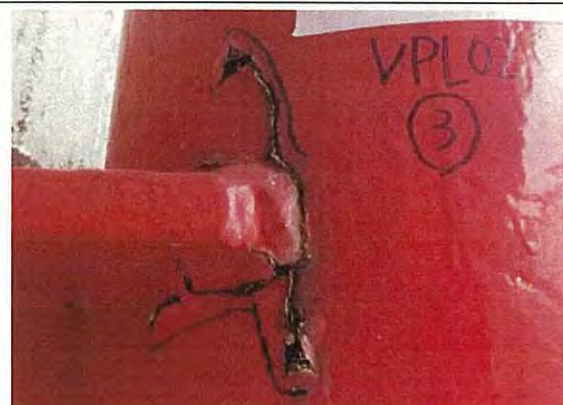
<p>目視検査 塗膜割れのマーキング</p>

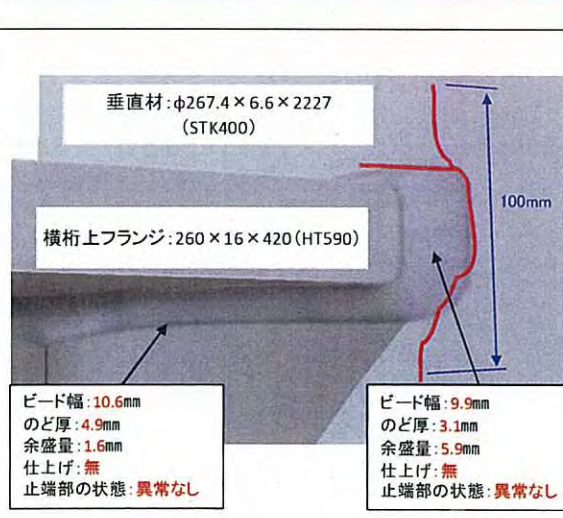
<p>目視検査 (スケッチ)</p> <p>塗膜割れ延長: 不明 亀裂延長: 100mm</p>

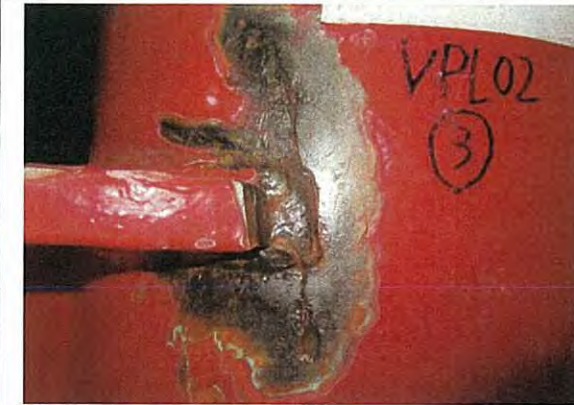
橋梁名	伊達橋	VPL	2	点検位置	③-2

<p>磁粉探傷検査 (塗膜除去) 検査範囲: ビード止端部から20mm</p>														
<p>溶接仕上げ状況</p> <p>ビード仕上げ無し</p>

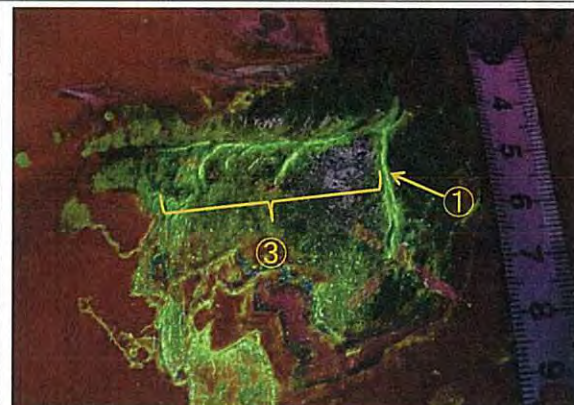
<p>磁粉探傷検査 (亀裂指示模様)</p> <p>①:l=95mm ③:l=30、5、15mm</p> <p>※未切削</p>

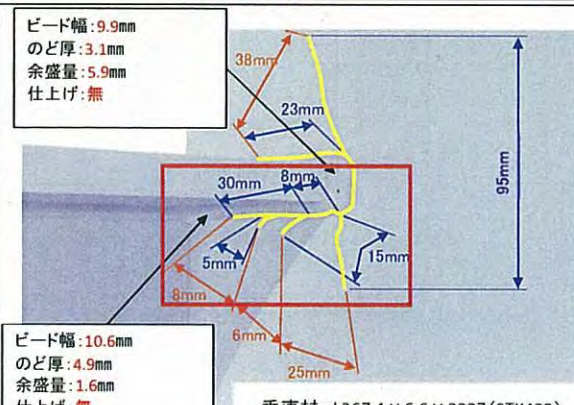
<p>磁粉探傷検査 (スケッチ)</p> <p>特記事項</p> <p>寸法凡例 ①: 亀裂延長 ③: 離隔距離</p> <p>亀裂延長: 50mm (30+5+15)</p>

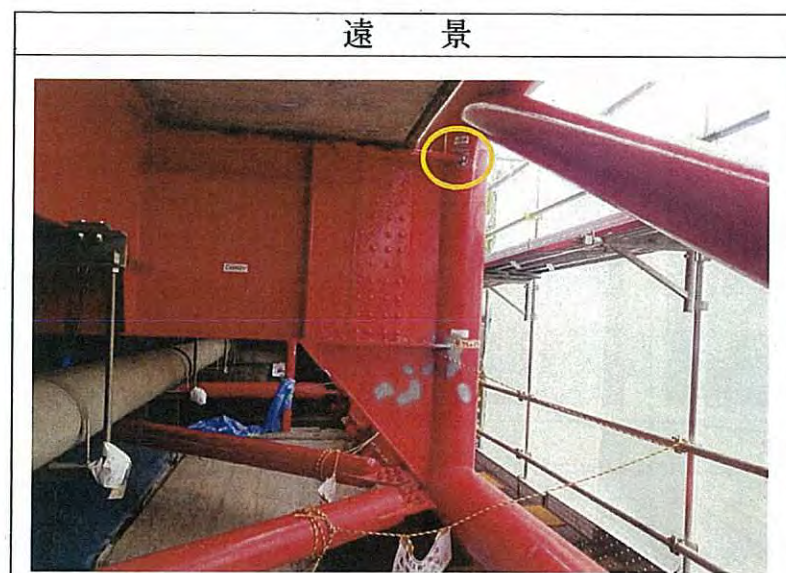
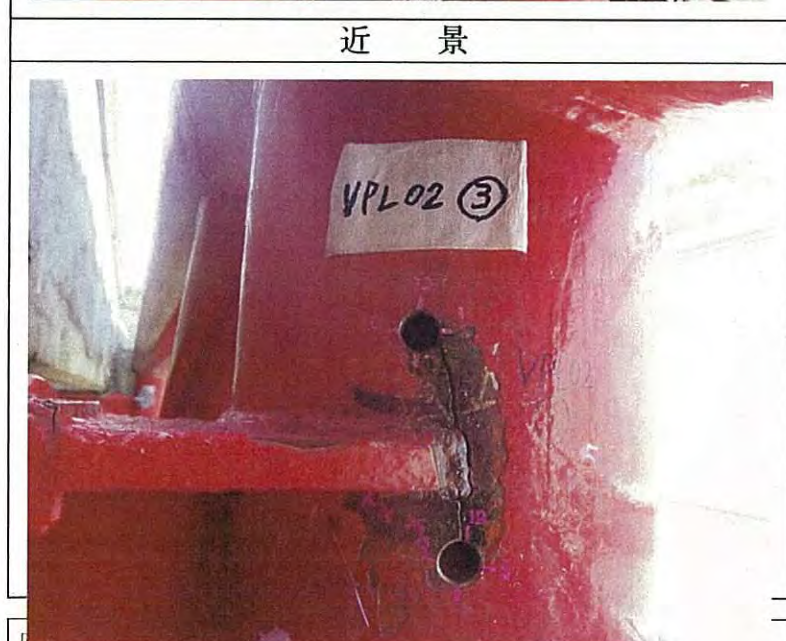
VPL02-③

【特徴】
 ■ニーブレストフランジのビード部に沿う亀裂一部ビードを横断する亀裂あり。(亀裂先端は、止端部と下弦材の両方)亀裂が貫通している可能性あり。

【応急措置】
 ■十分にフランジから離れた亀裂について、ストップホールを実施
 ①亀裂先端から2~3mm離れた位置を中心に施工
 ②削孔機が設置出来ないため、ドリルにて16mm削孔
 ※孔壁の処理出来る径
 ③仕上げ砥石は#120を使用
 ④孔壁をMT調査 ※1

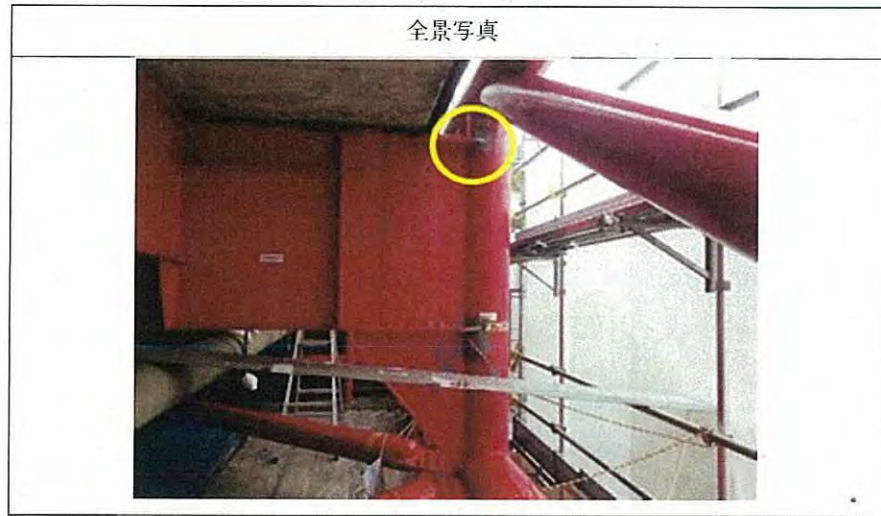
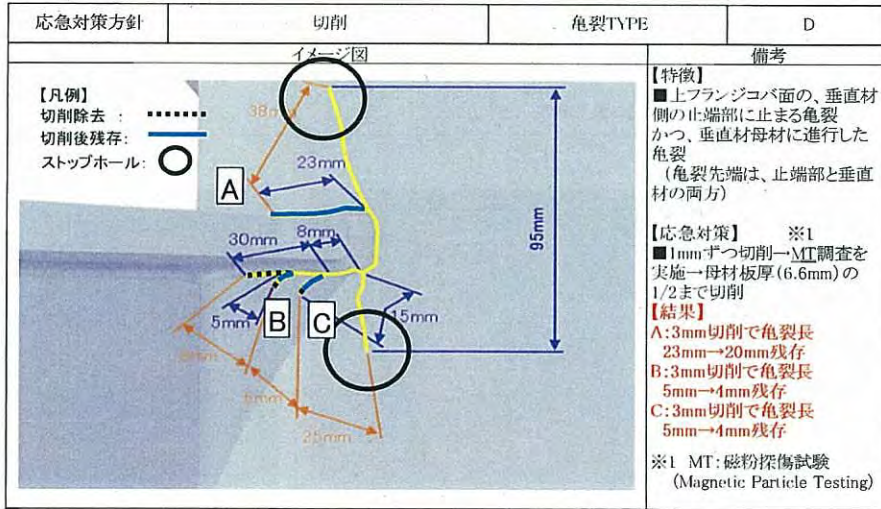
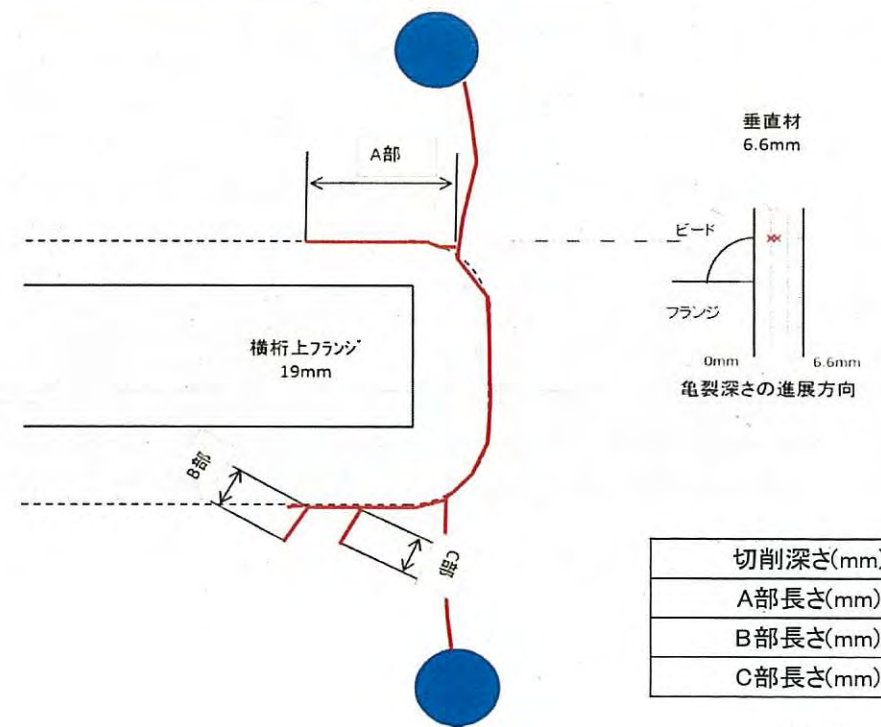
切削深さ(mm)	0	1	2	3	---	---
A部長さ(mm)	23	20	20	20	---	---
B部長さ(mm)	---	---	5	4	---	---
C部長さ(mm)	---	---	5	4	---	---

※...B,Cともに2mmまでは前回切削済

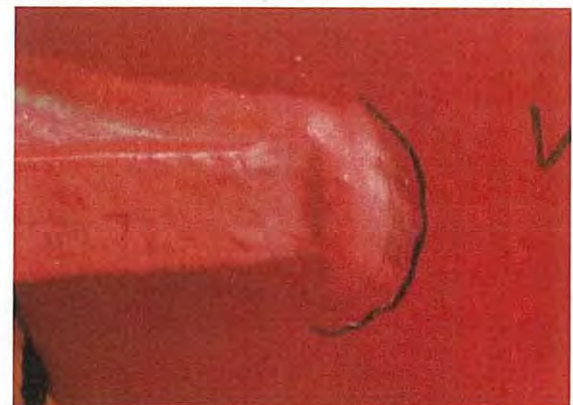
<p>目視検査 (調査カ所近影)</p>

塗膜割れ	あり	○	なし	---	---	不明	---	---	亀裂(目視による)	あり	---	なし	○	---	不明	---	---
塗膜割れ	あり	○																					
なし	---	---																					
不明	---	---																					
亀裂(目視による)	あり	---																					
なし	○	---																					
不明	---	---

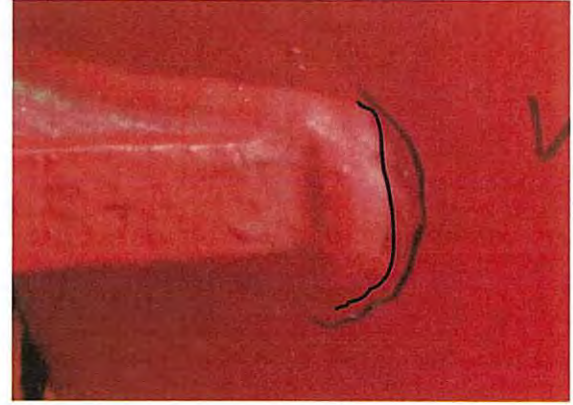
<p>目視検査</p> <p>塗膜割れのマーキング</p>

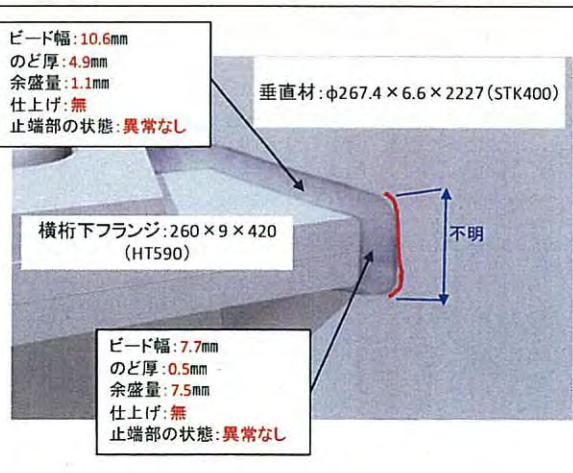
<p>垂直材: φ267.4 × 6.6 × 2227 (STK400)</p> <p>横桁下フランジ: 260 × 9 × 420 (HT590)</p> <p>ビード幅: 10.6mm のど厚: 4.9mm 余盛量: 1.1mm 仕上げ: 無 止端部の状態: 異常なし</p> <p>不明</p> <p>ビード幅: 7.7mm のど厚: 0.5mm 余盛量: 7.5mm 仕上げ: 無 止端部の状態: 異常なし</p>																							
<p>目視検査 (スケッチ)</p> <p>塗膜割延長: 不明 亀裂延長: 不明</p>

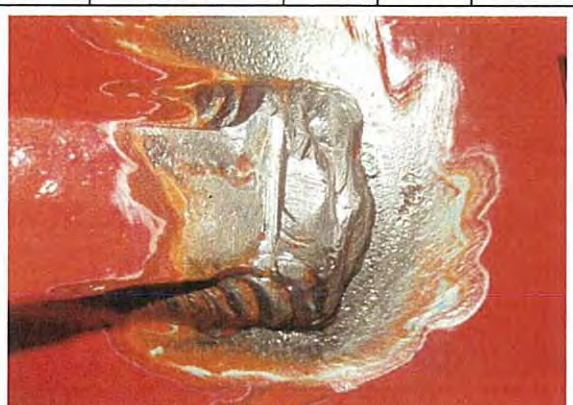
橋梁名	伊達橋	VPL	02	点検位置	④

<p>磁粉探傷検査 (塗膜除去)</p> <p>検査範囲: ビード止端部から20mm</p>														
<p>溶接仕上げ状況</p> <p>ビード仕上げ無し</p>

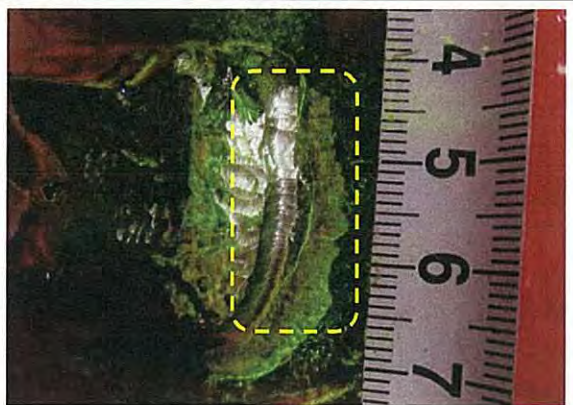
<p>磁粉探傷検査 (亀裂指示模様)</p> <p>①: l=15mm</p> <p>※切削後</p>

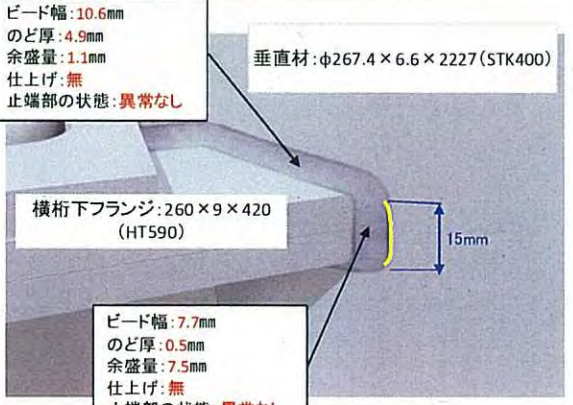
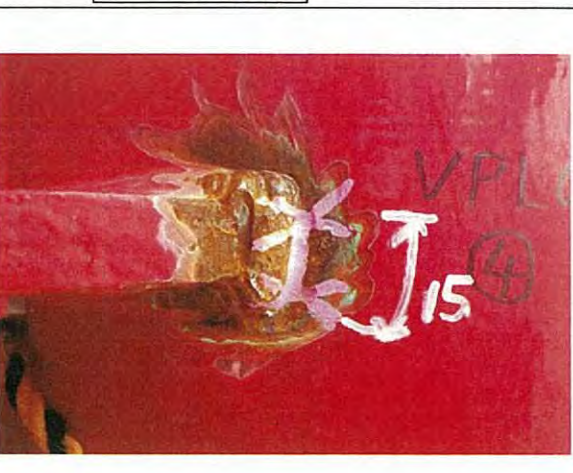
<p>ビード幅: 10.6mm のど厚: 4.9mm 余盛量: 1.1mm 仕上げ: 無 止端部の状態: 異常なし</p> <p>垂直材: φ267.4 × 6.6 × 2227 (STK400)</p> <p>横桁下フランジ: 260 × 9 × 420 (HT590)</p> <p>15mm</p> <p>ビード幅: 7.7mm のど厚: 0.5mm 余盛量: 7.5mm 仕上げ: 無 止端部の状態: 異常なし</p>														
<p>磁粉探傷検査 (スケッチ)</p> <p>特記事項</p> <p>亀裂延長: 15mm</p>

<p>検査カ所の養生</p> <p>※応急対策後(切削、ストップホール等)に防錆処理を行う。</p>

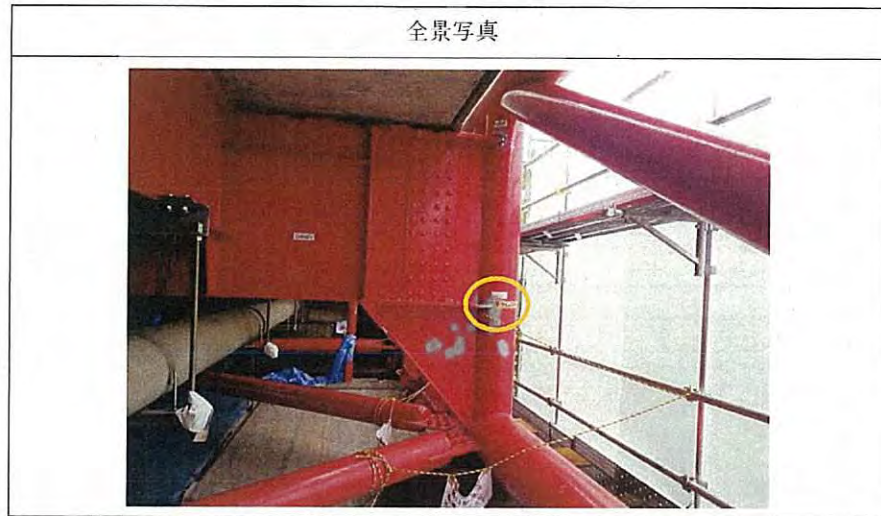
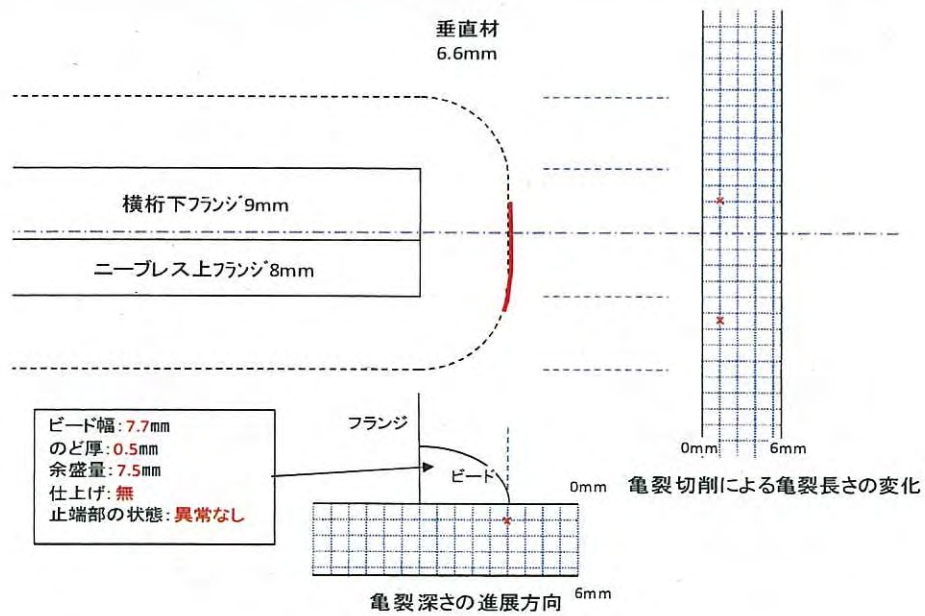
VPL02-④

応急対策方針	切削	亀裂TYPE	F
	イメージ図		備考
<p>【凡例】 切削範囲: -----</p>		<p>【特徴】 ■下フランジ及びニーブレス上フランジのコバ面の、垂直材側の止端部に止まる亀裂(亀裂先端は、全て、垂直材側の止端部)</p> <p>【応急対策】 ※1 ■1mmずつ切削→MT調査を実施→亀裂がなくなるまで切削</p> <p>【結果】 ■3mm切削で亀裂消去</p>	
		※1 MT:磁粉探傷試験 (Magnetic Particle Testing)

切削深さ (mm)	0	1	2	3	4	5	6	7	8	9
亀裂全長 (mm)	-	-	16	亀裂消去	-	-	-	-	-	-

2mm切削後MT状況		
3mm切削状況	MT状況(亀裂消去確認)

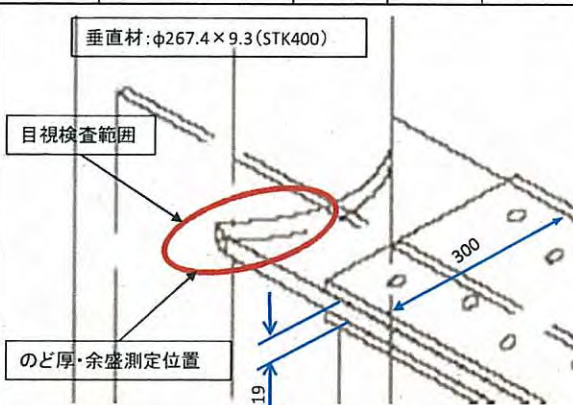
橋梁名	伊達橋	VPL	03	点検位置	①

<p>目視検査範囲</p> <p>塗膜割れ: <input checked="" type="checkbox"/> 有 <input type="checkbox"/> 無</p> <p>局部的な錆: <input checked="" type="checkbox"/> 有 <input type="checkbox"/> 無</p> <p>溶接仕上げ: <input checked="" type="checkbox"/> 有 <input type="checkbox"/> 無</p> <p>標準部のど厚: 7.1mm 余盛量: -1.1mm</p> <p>コーバ部のど厚: 3.8mm 余盛量: 5.2mm</p> <p>ビード形状及び止端部の状態: 異常なし</p>

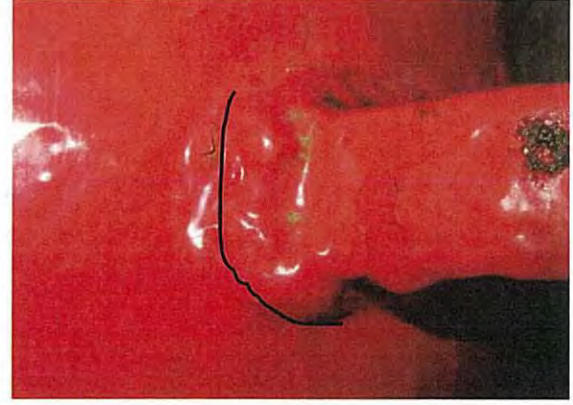
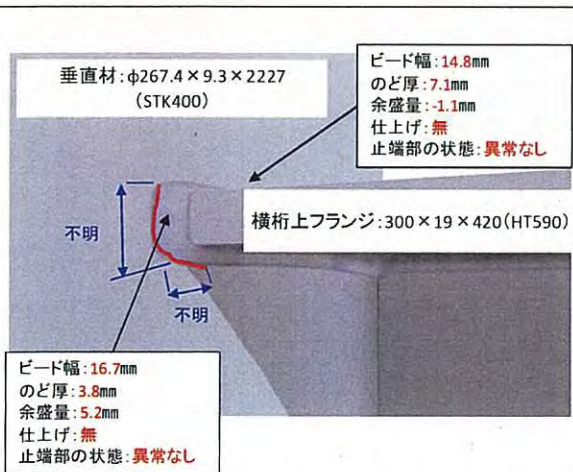
<p>目視検査</p> <p>塗膜割れのマーキング</p>

<p>目視検査</p> <p>(スケッチ)</p> <p>塗膜割延長: 不明</p> <p>亀裂延長: 不明</p>

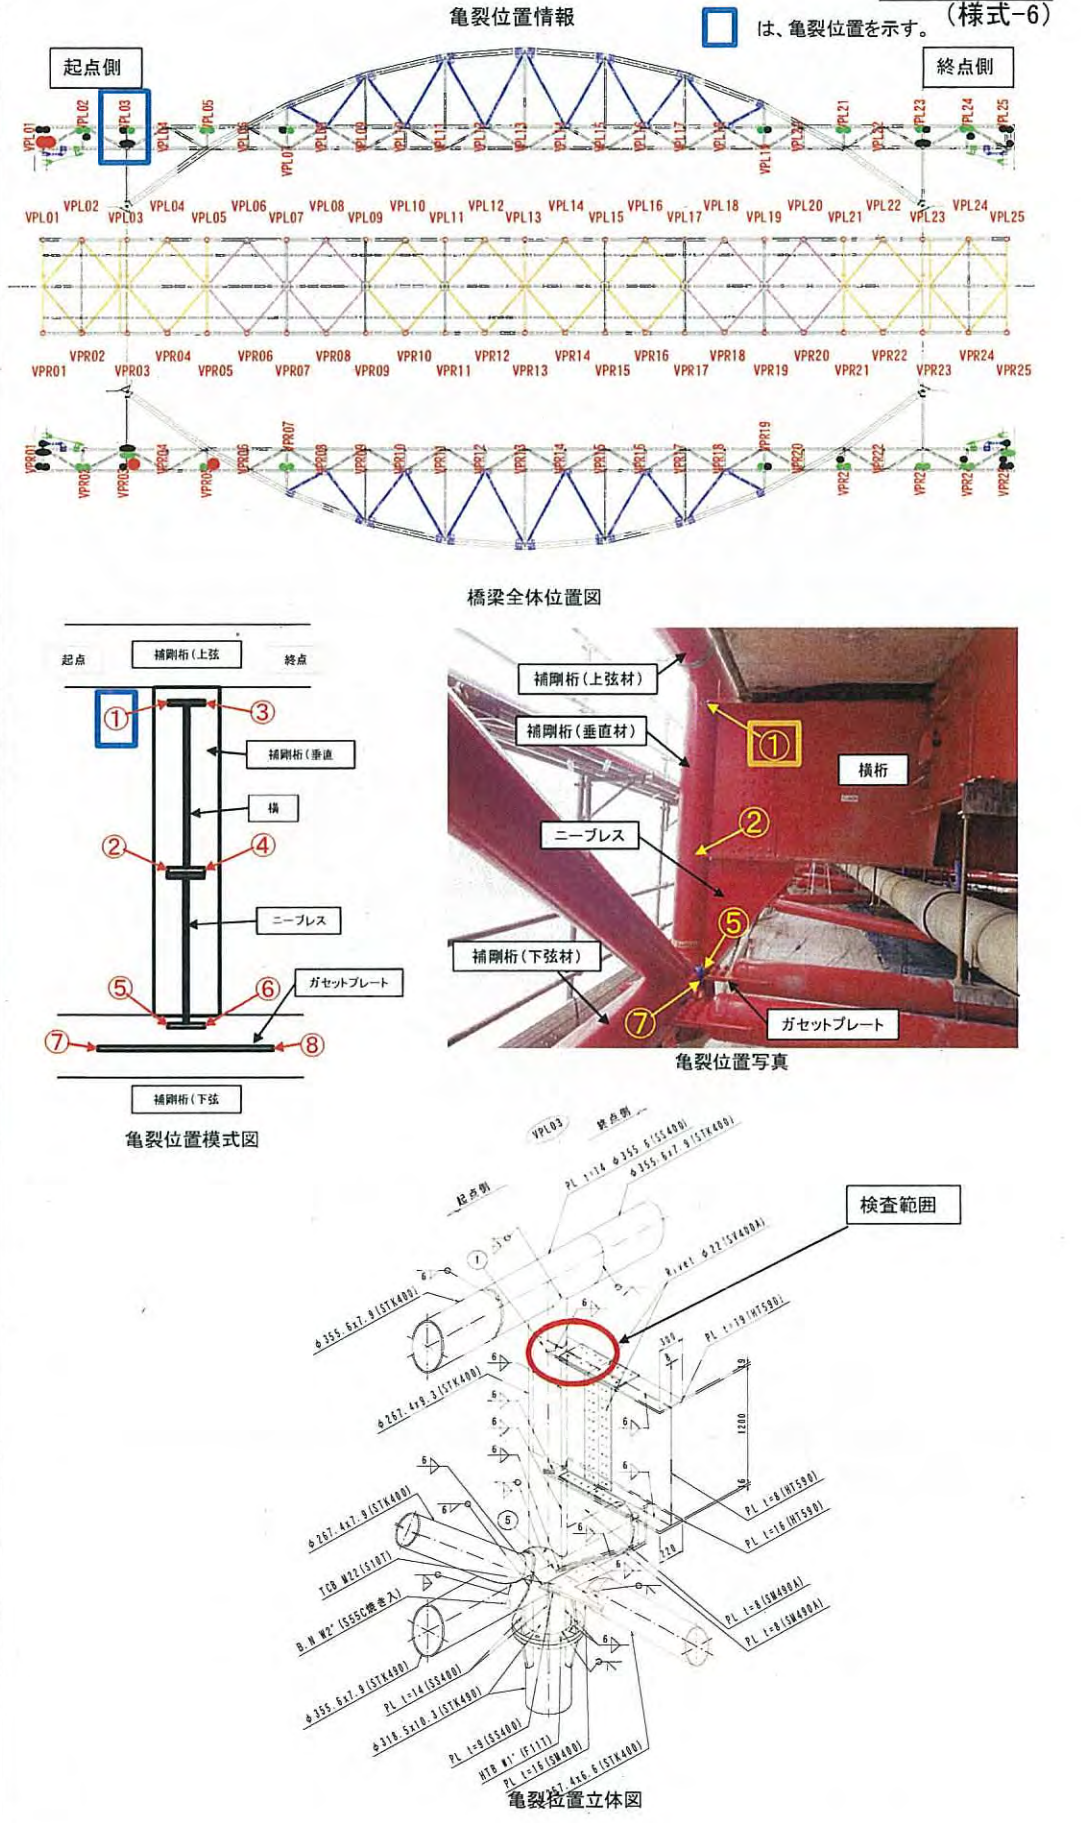
橋梁名	伊達橋	VPL	03	点検位置	①									
 					<p>磁粉探傷検査</p> <p>(塗膜除去)</p> <p>検査範囲: ビード止端部から20mm</p> <p>溶接仕上げ状況</p> <p>ビード仕上げ無し</p>									
 					<p>磁粉探傷検査</p> <p>(亀裂指示模様)</p> <p>①: l=35mm ②: l=15mm</p> <p>※未切削</p>

MT結果	あり	○	亀裂の有無	あり	○	なし	---	---
MT結果	あり	○												
亀裂の有無	あり	○												
なし	---	---												
 					<p>磁粉探傷検査</p> <p>(スケッチ)</p> <p>特記事項</p> <p>寸法凡例 - : 亀裂延長 - : 離隔距離</p> <p>亀裂延長: 50mm (35+15)</p>									
 					<p>検査力所の養生</p> <p>※応急対策後(切削、ストップホール等)に防錆処理を行う。</p> <p>写真内○数字は、亀裂間隔を示す。</p>

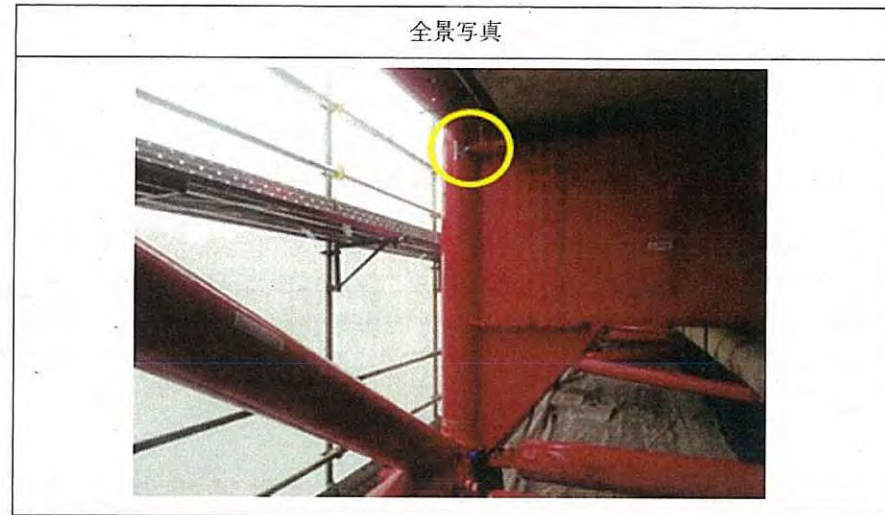
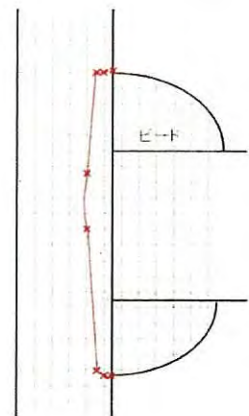
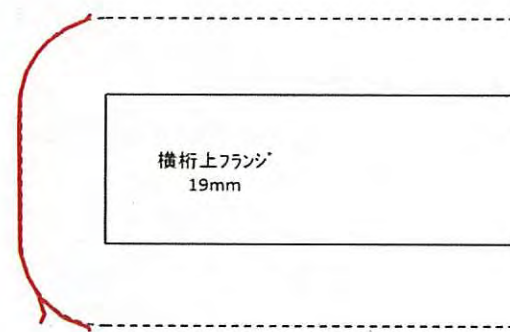
応急対策方針	切削 イメージ図	亀裂TYPE	C
		<p>【特徴】 ■上フランジコバ面の、垂直材側の止端部に止まる亀裂かつ、垂直材母材に進行した亀裂 (亀裂先端は、止端部と垂直材の両方) 【応急対策】 ※1 ■1mmずつ切削→MT調査を実施→母材板厚(9.3mm)の1/2まで切削 【結果】 ■4mm切削で亀裂消去</p>	備考
		※1 MT:磁粉探傷試験 (Magnetic Particle Testing)

切削深さ(mm)	0	1	2	3	4	4.5
亀裂長さ(mm)	35	35	33	7	除去	---

1mm切削後MT状況	2mm切削後MT状況	3mm切削後MT状況
4mm切削状況	MT状況(亀裂消去確認)

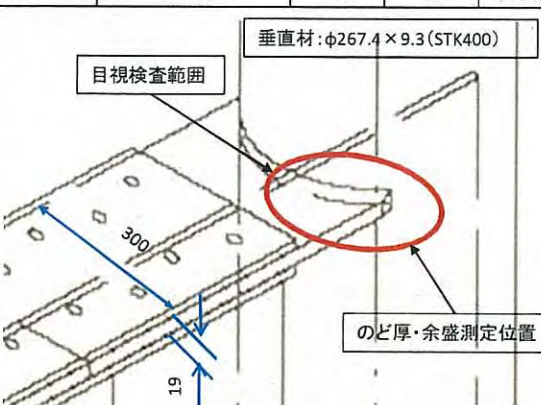
橋梁名	伊達橋	VPL	03	点検位置	③

<p>目視検査範囲</p> <p>塗膜割れ: 有[○]無[○] 局所的な錆: 有[○]無[○]</p> <p>溶接仕上げ: 有[○]無[○] 標準部 のど厚: 5.7mm 余盛量: 1.8mm コバ部 のど厚: 3.2mm 余盛量: 3.8mm ビード形状及び止端部の状態: 異常なし</p>

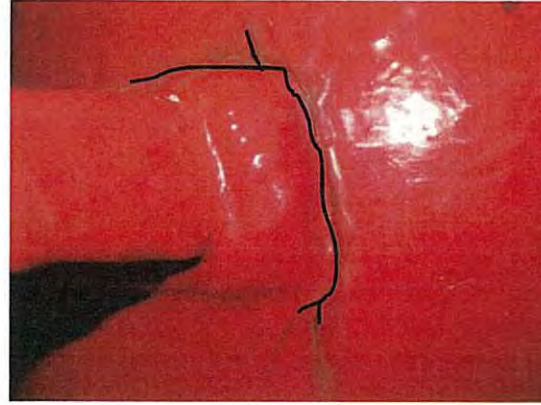
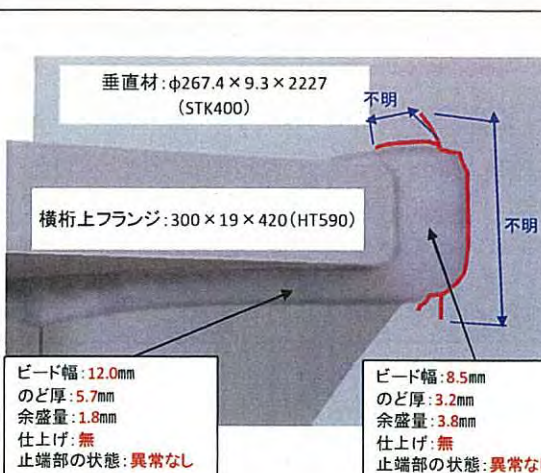
<p>目視検査</p> <p>塗膜割れのマーキング</p>

<p>目視検査</p> <p>(スケッチ)</p> <p>塗膜割れ延長: 不明 亀裂延長: 不明</p>

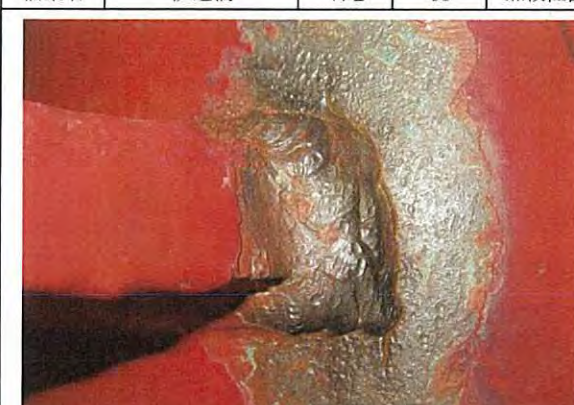
橋梁名	伊達橋	VPL	03	点検位置	③

<p>磁粉探傷検査</p> <p>(塗膜除去)</p> <p>検査範囲: ビード止端部から20mm</p>														
<p>溶接仕上げ状況</p> <p>ビード仕上げ無し</p>

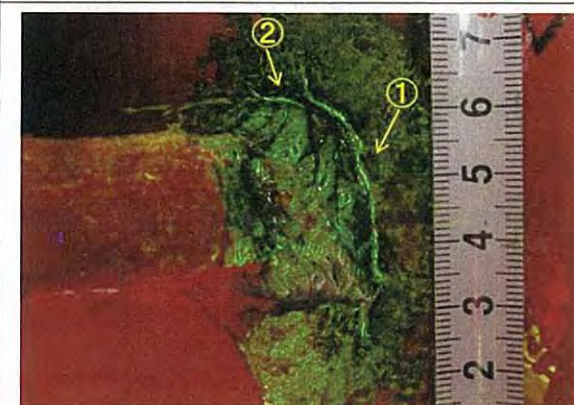
<p>磁粉探傷検査</p> <p>(亀裂指示模様)</p> <p>①: 1=45mm ②: 1=15mm</p> <p>※未切削</p>

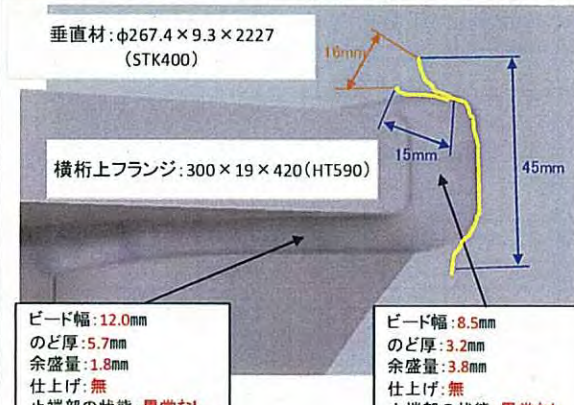
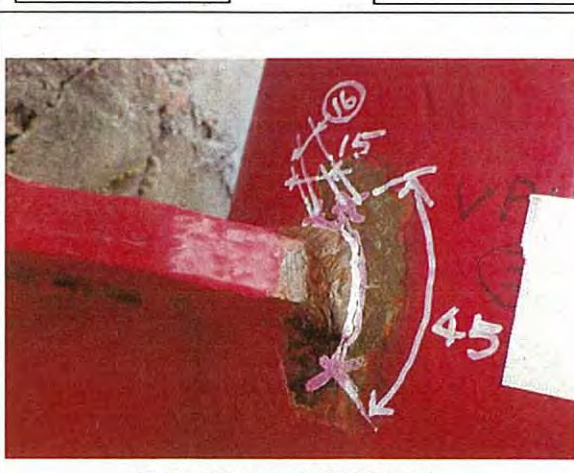
<p>磁粉探傷検査</p> <p>(スケッチ)</p> <p>特記事項</p> <p>寸法凡例 —: 亀裂延長 -: 離隔距離</p> <p>亀裂延長: 60mm (45+15)</p>

<p>検査力所の養生</p> <p>※応急対策後(切削、ストップホール等)に防錆処理を行う。</p>
