伊達橋 亀裂台帳

伊達橋亀裂台帳(その1)

整備局	中国地方整備局	事務所名	岡山国道事務所	出張所名	岡南維持出張所	路線名	一般国道30号	現旧区分	現	整理番号1	—
橋梁名	伊達橋	構造形式	ゲルバー鋼ランガーアーチ橋	完成年月	昭和42年	設計基準	昭和39年	製作施工業者	三井造船株式会社	調査年月日	平成26年3月31日

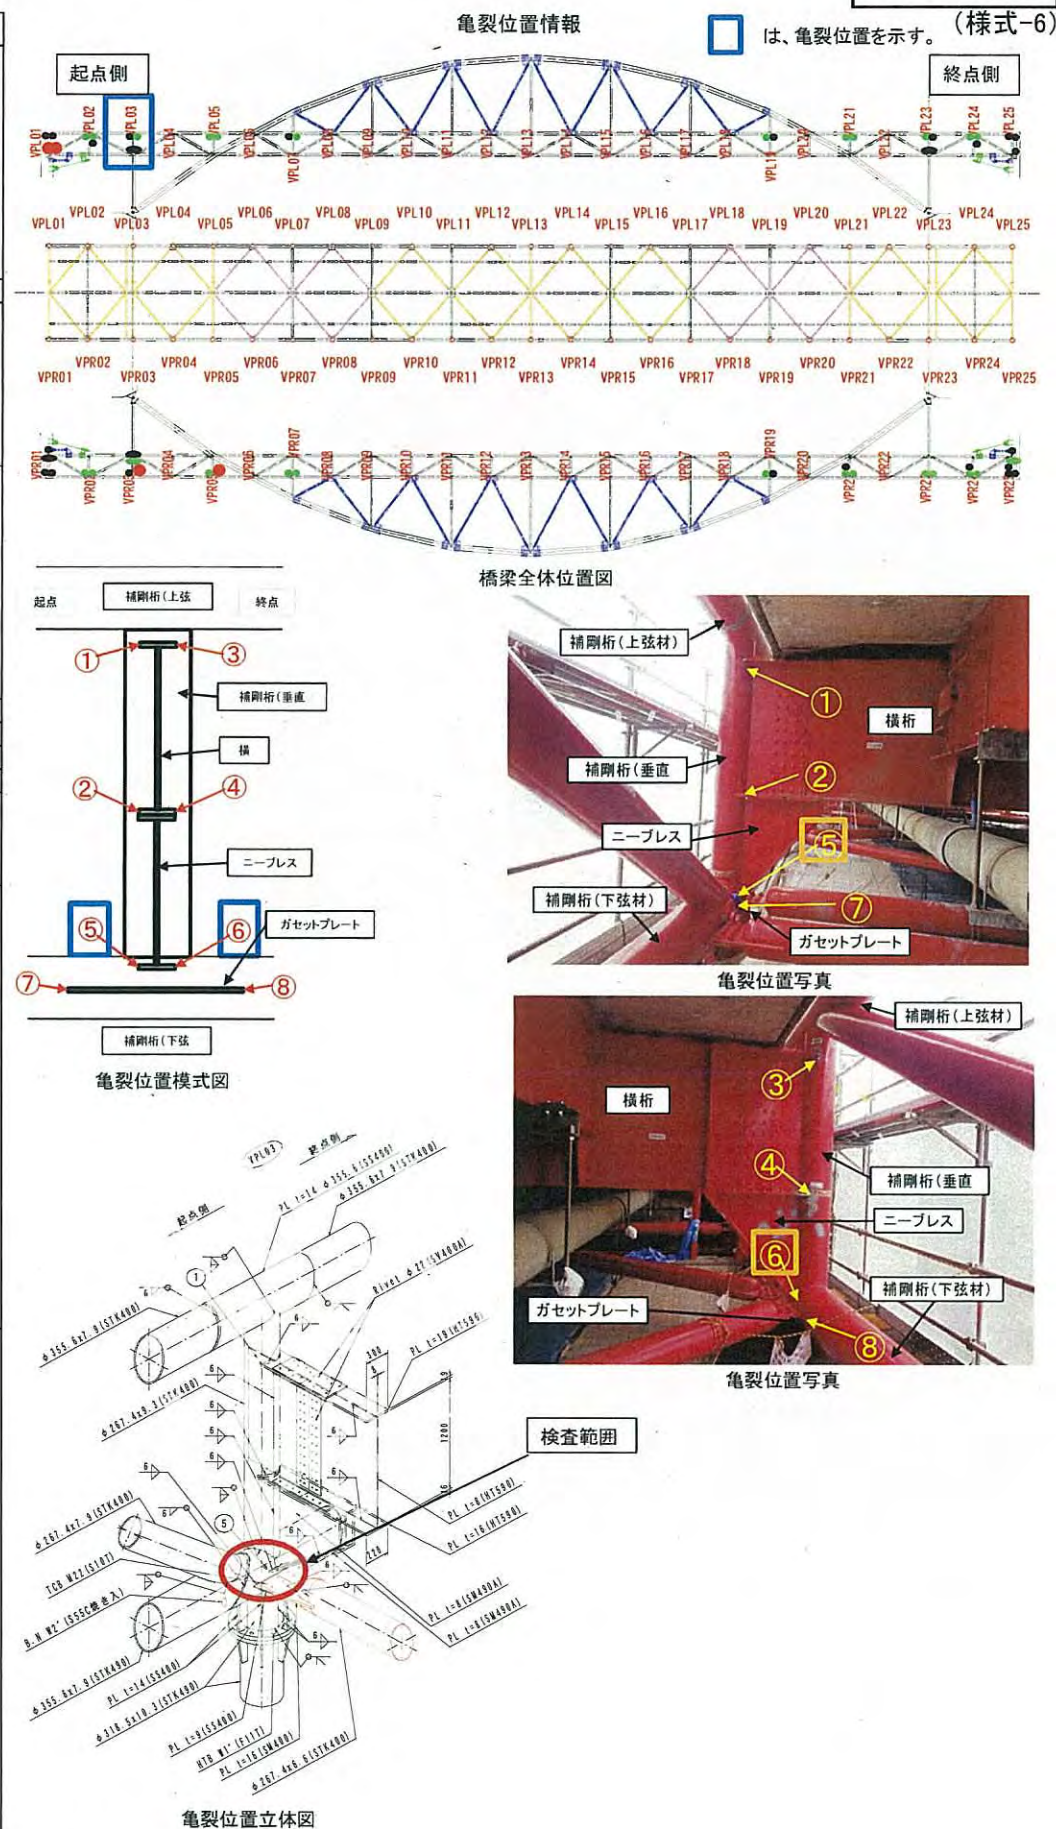
VPL03-⑤⑥

<p>目視検査 (スケッチ)</p> <p>塗膜割れ延長: 不明 亀裂延長: 120mm</p> <p>塗膜割れ延長: 不明 亀裂延長: 120mm</p> <p>ビード幅: 17.5mm のど厚: 4.4mm 余盛量: 5.6mm 仕上げ: 無 止端部の状態: 異常なし</p> <p>ビード幅: 11.4mm のど厚: 3.9mm 余盛量: 0.1mm 仕上げ: 無 止端部の状態: 異常なし</p>

橋梁名	伊達橋	VPL	03	点検位置	⑤⑥						
<p>磁粉探傷検査 (塗膜除去)</p> <p>検査範囲: ビード止端部から20mm</p> <p>溶接仕上げ状況</p> <p>ビード仕上げ無し</p> <p>磁粉探傷検査 (亀裂指示模様)</p> <p>①:l=120mm</p> <p>※未切削</p> <p>MT結果</p> <table border="1"> <tr><td>亀裂の有無</td><td>あり</td><td>○</td></tr> <tr><td>なし</td><td>---</td><td>---</td></tr> </table> <p>磁粉探傷検査 (スケッチ)</p> <p>特記事項</p> <p>亀裂延長: 120mm</p> <p>検査カ所の養生</p> <p>※応急対策後(切削、ストップホール等)に防錆処理を行う。</p>						亀裂の有無	あり	○	なし	---	---
亀裂の有無	あり	○									
なし	---	---									
<p>ニープレス下フランジ: 100×8×1125 (SM490A)</p> <p>120mm</p> <p>ビード幅: 17.5mm のど厚: 4.4mm 余盛量: 5.6mm 仕上げ: 無 止端部の状態: 異常なし</p> <p>ビード幅: 11.4mm のど厚: 3.9mm 余盛量: 0.1mm 仕上げ: 無 止端部の状態: 異常なし</p>											
<p>亀裂位置写真</p> <p>亀裂位置写真</p> <p>検査範囲</p>

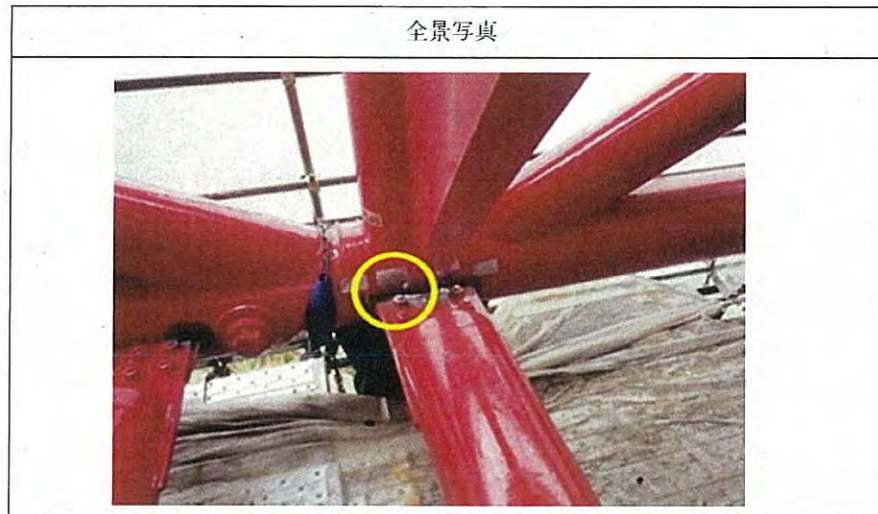
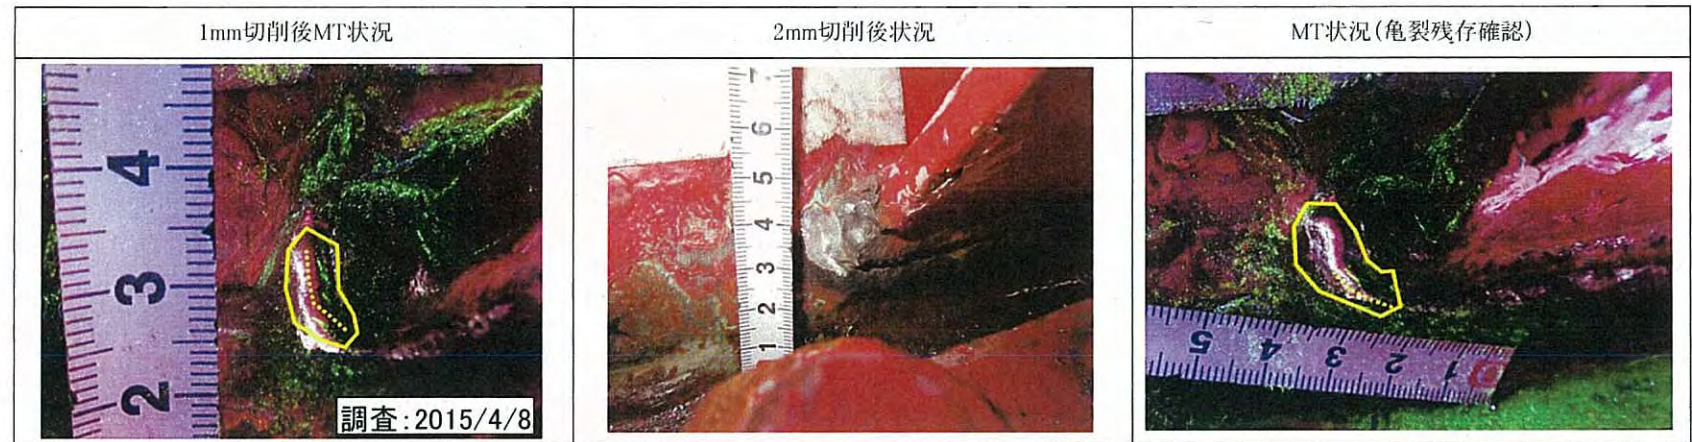
応急対策方針	切削	亀裂TYPE	D
	イメージ図		備考
	<p>【凡例】 切削除去: 切削後残存: ————</p>	<p>【特徴】 ■ニープレストフランジのビード部に沿う亀裂 (亀裂先端は、全て、下弦材の止端部)</p> <p>【応急対策】 ■亀裂先端を1mmずつ切削→※1 ※1 MT調査を実施→亀裂長の変化を確認</p> <p>【結果】 ■中央部が貫通しているため、端部25mmを2mm切削し、13mmとなった</p>	<p>※1 MT: 磁粉探傷試験 (Magnetic Particle Testing)</p>

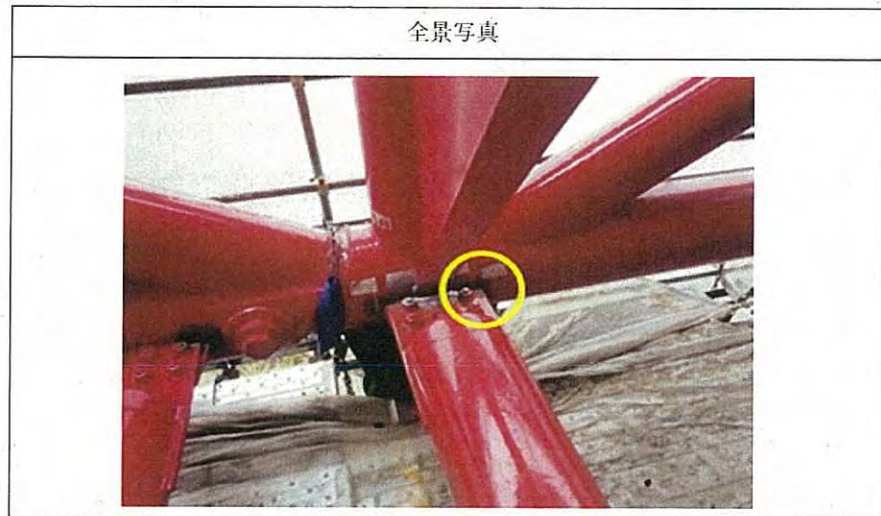
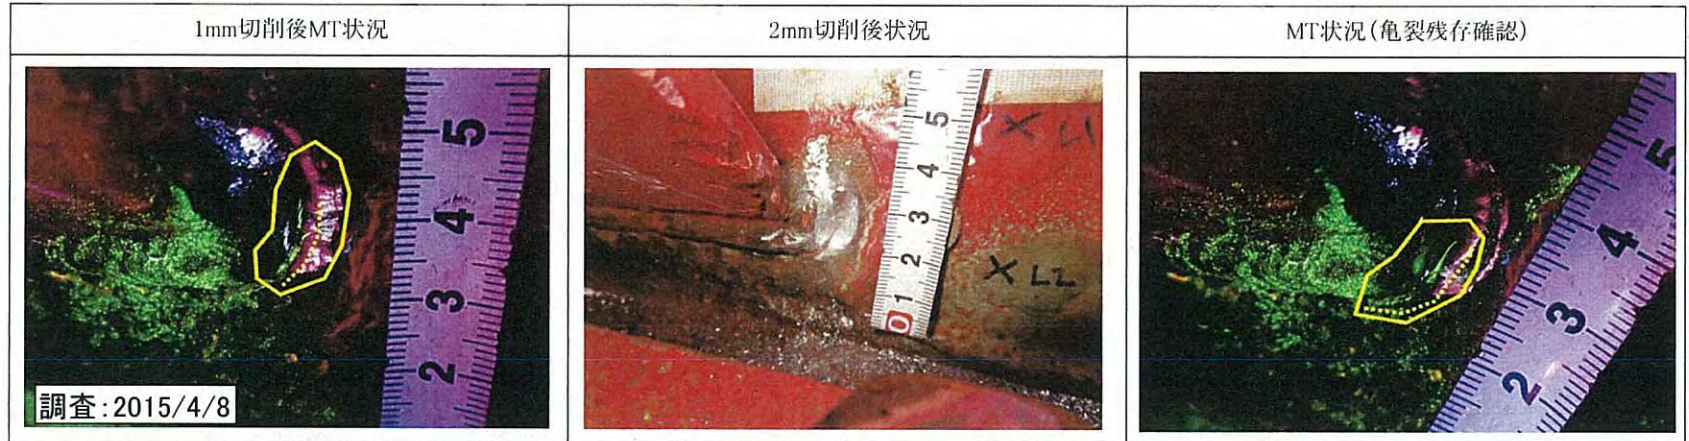
応急対策方針	切削	亀裂TYPE	D
	イメージ図		備考
			<p>【特徴】</p> <ul style="list-style-type: none"> ■ニーブレス下フランジのビード部に沿う亀裂 (亀裂先端は、全て、下弦材の止端部) <p>【応急対策】</p> <ul style="list-style-type: none"> ■亀裂先端を1mmずつ切削→※1 MT調査を実施→亀裂長の変化を確認 <p>【結果】</p> <ul style="list-style-type: none"> ■中央部が貫通しているため、端部26mmを2mm切削し、14mmとなった <p>※1 MT: 磁粉探傷試験 (Magnetic Particle Testing)</p>

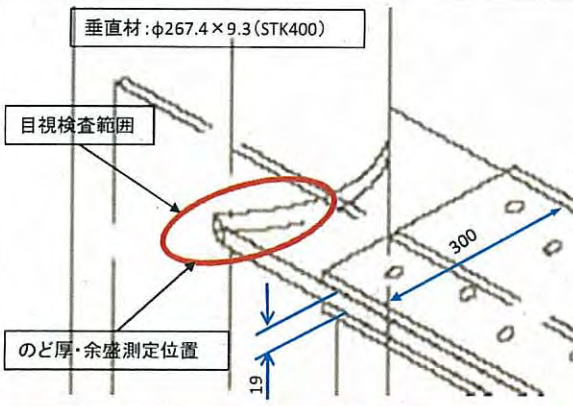
橋梁名	伊達橋	VPL	05	点検位置	①																		
<p>垂直材: φ267.4×9.3(STK400)</p> <p>目視検査範囲</p> <p>塗膜割れ: 有(無) 局所的な錆: 有(無)</p> <p>溶接仕上げ: 有(無) 標準部のど厚: 6.4mm 余盛量: 0.6mm コバ部のど厚: 2.4mm 余盛量: 4.6mm ビード形状及び止端部の状態: 異常なし</p>

<p>目視検査範囲</p> <p>のど厚・余盛測定位置</p>																							
<p>目視検査 (調査カ所近影)</p>

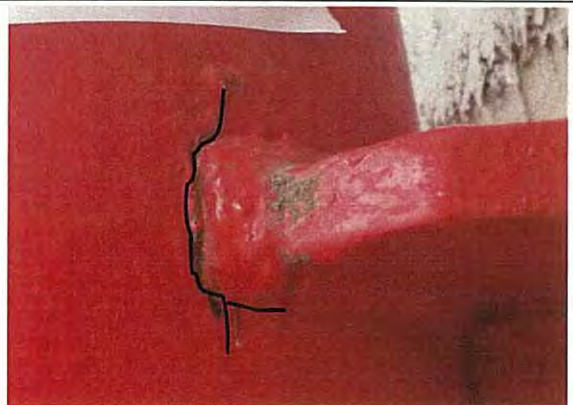
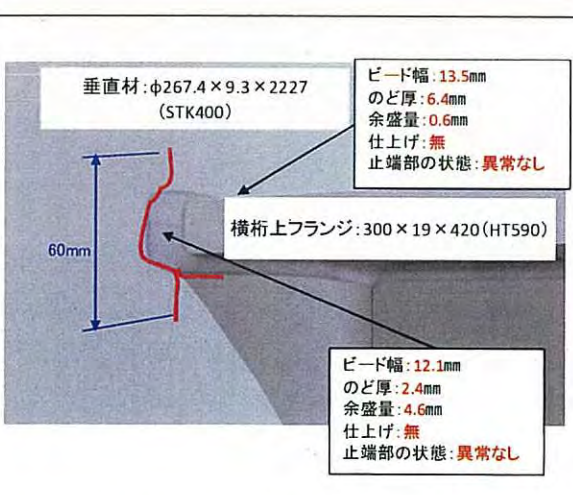
<p>目視検査 (スケッチ)</p> <p>垂直材: φ267.4×9.3×2227 (STK400)</p> <p>ビード幅: 13.5mm のど厚: 6.4mm 余盛量: 0.6mm 仕上げ: 無 止端部の状態: 異常なし</p> <p>横桁上フランジ: 300×19×420 (HT590)</p> <p>60mm</p> <p>ビード幅: 12.1mm のど厚: 2.4mm 余盛量: 4.6mm 仕上げ: 無 止端部の状態: 異常なし</p> <p>塗膜割れ延長: 不明 亀裂延長: 60mm</p>

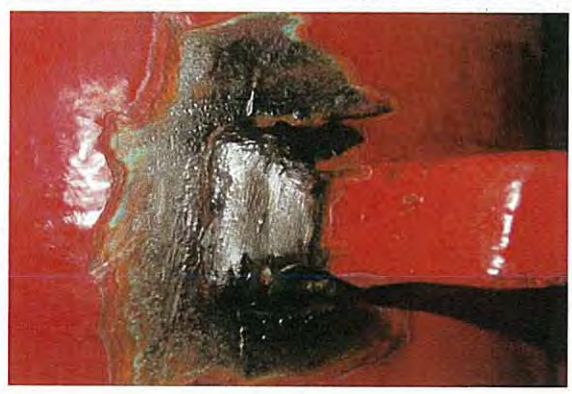
橋梁名	伊達橋	VPL	05	点検位置	①						
<p>磁粉探傷検査 (塗膜除去)</p> <p>検査範囲: ビード止端部から20mm</p> <p>溶接仕上げ状況</p> <p>ビード仕上げ無し</p>

<p>磁粉探傷検査 (亀裂指示模様)</p> <p>①:l=72mm ②:l=5mm ③:l=13mm</p> <p>※未切削</p> <p>MT結果</p> <table border="1"> <tr> <td>亀裂の有無</td> <td>あり</td> <td>○</td> </tr> <tr> <td></td> <td>なし</td> <td>---</td> </tr> </table>

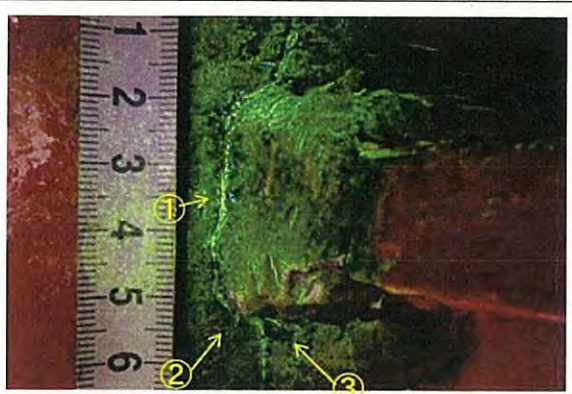
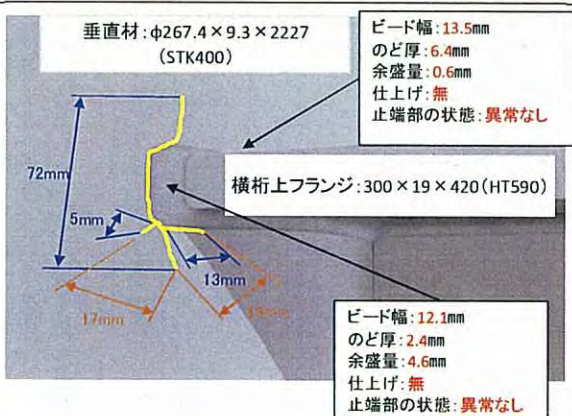
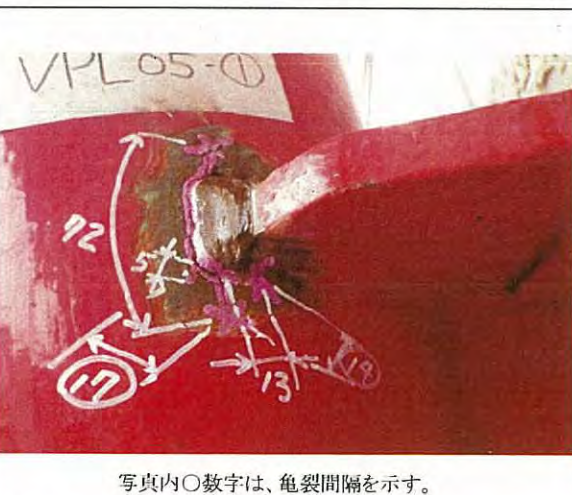
<p>検査カ所の養生</p> <p>※応急対策後(切削、ストップホール等)に防錆処理を行う。</p> <p>VPL05-①</p>

亀裂の有無	あり	○		なし	---
亀裂の有無	あり	○									
	なし	---									
<p>磁粉探傷検査 (スケッチ)</p> <p>特記事項</p> <p>寸法凡例 - : 亀裂延長 - : 離隔距離</p> <p>亀裂延長: 90mm (72+5+13)</p> <p>垂直材: φ267.4×9.3×2227 (STK400)</p> <p>ビード幅: 13.5mm のど厚: 6.4mm 余盛量: 0.6mm 仕上げ: 無 止端部の状態: 異常なし</p> <p>横桁上フランジ: 300×19×420 (HT590)</p> <p>72mm, 5mm, 13mm, 17mm</p> <p>ビード幅: 12.1mm のど厚: 2.4mm 余盛量: 4.6mm 仕上げ: 無 止端部の状態: 異常なし</p>

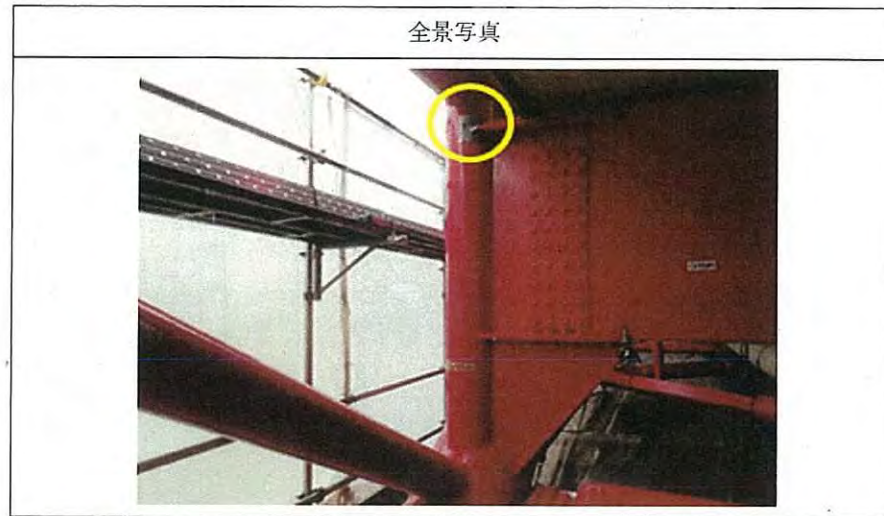
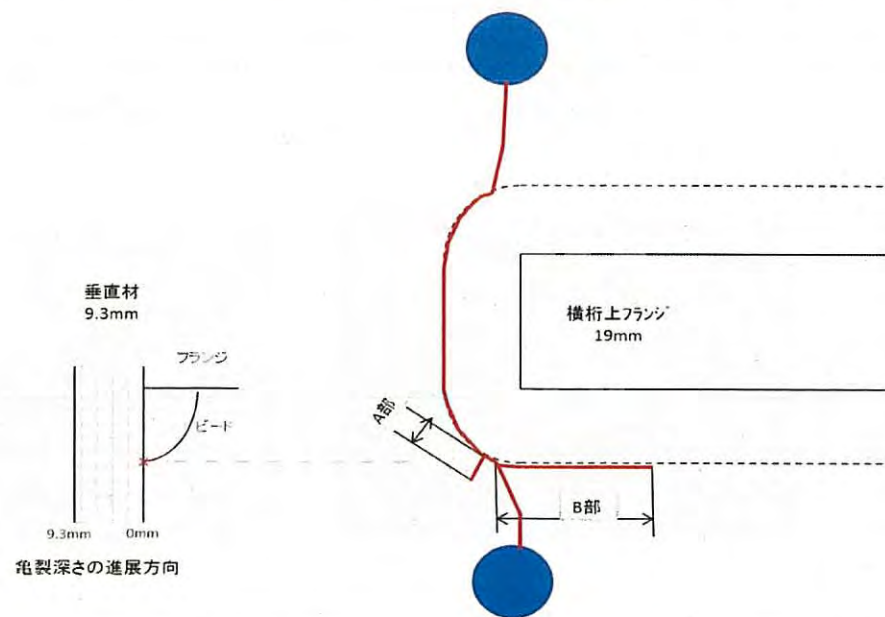
VPL05-①

応急対策方針	切削	亀裂TYPE	D
	イメージ図		備考
<p>【凡例】 切削除去 : ストップホール: ○</p>		<p>【特徴】 ■上フランジコバ面の、垂直材側の止端部に止まる亀裂かつ、垂直材母材に進行した亀裂 (亀裂先端は、止端部と垂直材の両方)</p> <p>【応急対策】 ※1 ■1mmずつ切削→MT調査を実施→母材板厚(9.3mm)の1/2まで切削</p> <p>【結果】 A:3mm切削で亀裂消去 B:1mm切削で亀裂消去</p> <p>※1 MT:磁粉探傷試験 (Magnetic Particle Testing)</p>

切削深さ(mm)	0	1	2	3	4	4.5
A部長さ(mm)	5	2	1	除去	---	---
B部長さ(mm)	13	除去	---	---	---	---

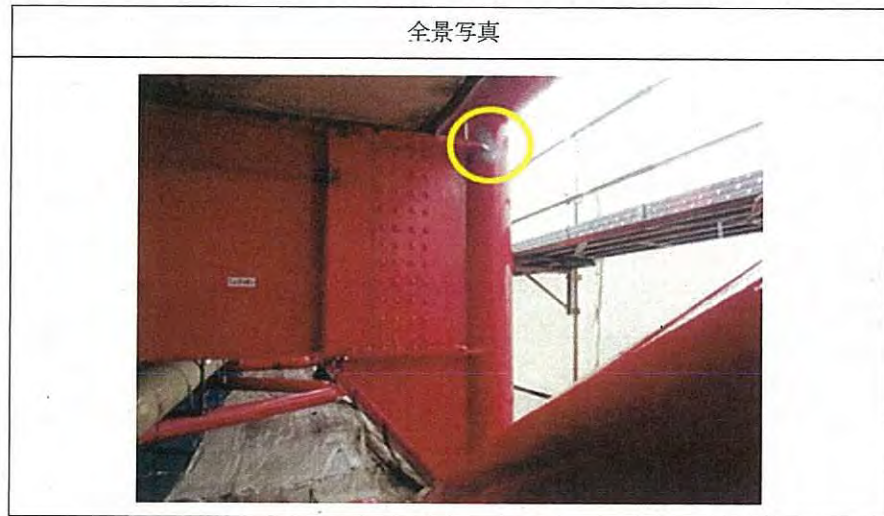
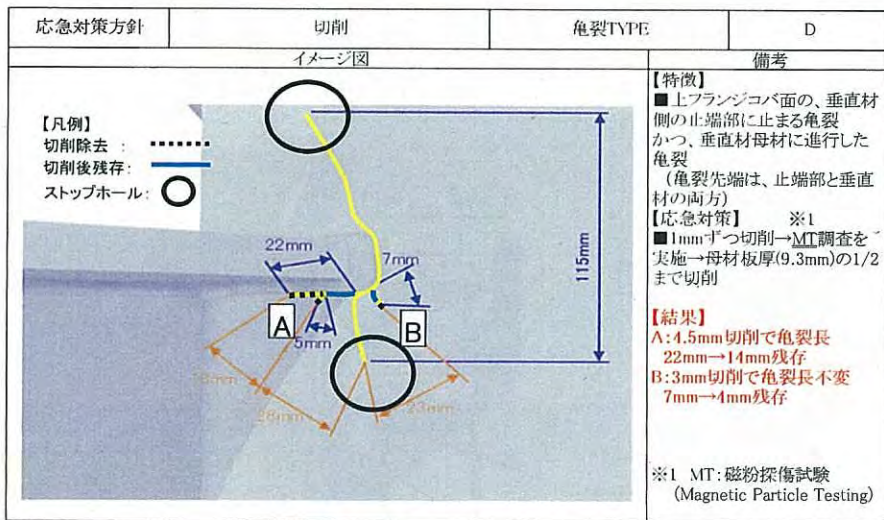
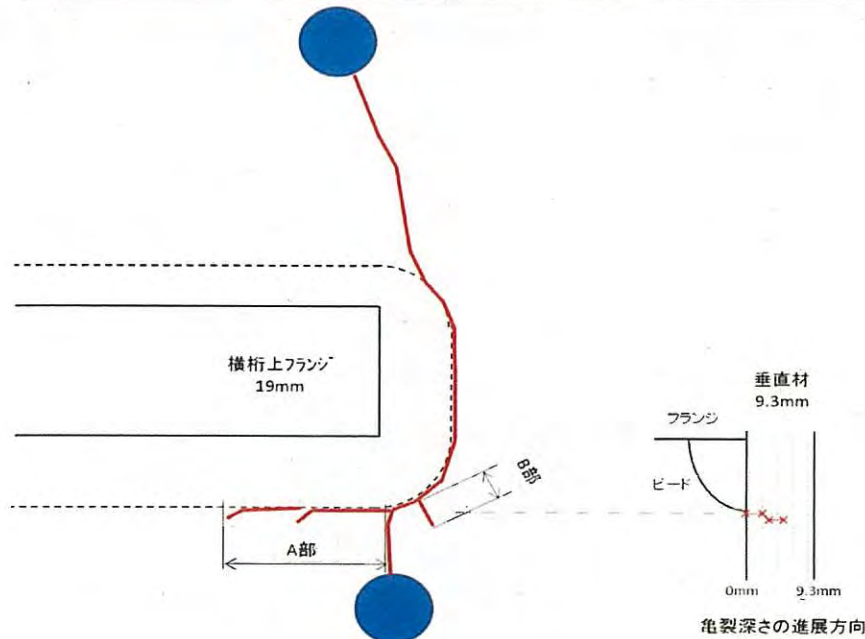
応急対策方針(案)	ストップホール	亀裂TYPE	E
	イメージ図		備考
	<p>【凡例】 ストップホール位置: ○</p>	<p>【特徴】</p> <ul style="list-style-type: none"> ■ニープレッドフランジのビード部に沿う亀裂 一部ビードを横断する亀裂あり。(亀裂先端は、止端部と下弦材の両方) 亀裂が貫通している可能性あり。 <p>【応急措置】</p> <ul style="list-style-type: none"> ■十分にフランジから離れた亀裂について、ストップホールを実施 ①亀裂先端から2~3mm離れた位置を中心に施工 ②削孔機が設置出来ないため、ドリルにて16mm削孔 ※孔壁の処理出来る径 ③仕上げ砥石は#120を使用 ④孔壁をMT調査 ※1 	<p>※1 MT:磁粉探傷試験 (Magnetic Particle Testing)</p>

切削深さ(mm)	0	1	2	3	4	4.5
A部長さ(mm)	22	22	21	17	14	14
B部長さ(mm)	7	4	4	4	---	---

B部については、3mm切削後も亀裂長に変化がないため切削終了

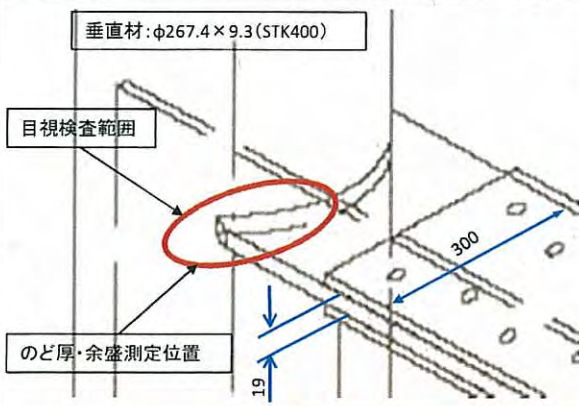
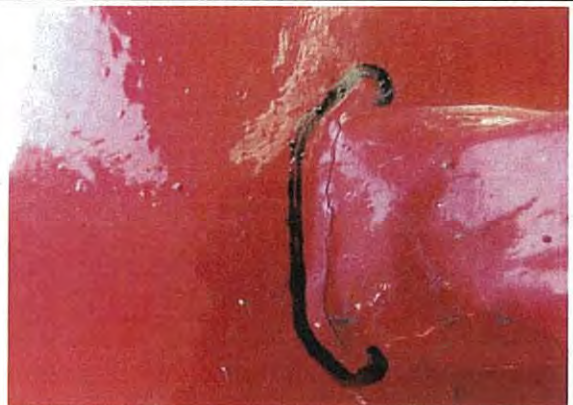
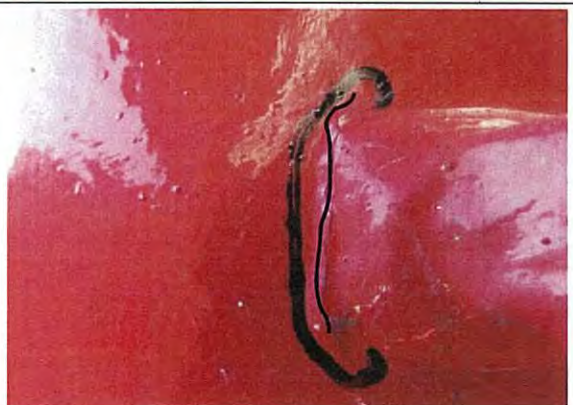
VPL07-①

橋梁名	伊達橋	VPL	07	点検位置	①
<p>垂直材:φ267.4×9.3(STK400)</p> <p>目視検査範囲</p> <p>塗膜割れ:有無 局部的な錆:有無</p> <p>溶接仕上げ:有無 標準部のど厚:7.1mm 余盛量:-1.1mm コバ部のど厚:2.4mm 余盛量:5.6mm ビード形状及び止端部の状態:異常なし</p>

<p>塗膜割れ あり ○ なし --- 不明 ---</p> <p>亀裂(目視による) あり --- なし ○ 不明 ---</p>					
<p>目視検査</p> <p>塗膜割れのマーキング</p>

<p>目視検査 (スケッチ)</p> <p>垂直材:φ267.4×9.3×2227 (STK400)</p> <p>ビード幅:14.1mm のど厚:7.1mm 余盛量:-1.1mm 仕上げ:無 止端部の状態:異常なし</p> <p>横桁上フランジ:300×19×420(HT590)</p> <p>不明</p> <p>ビード幅:10.1mm のど厚:2.4mm 余盛量:5.6mm 仕上げ:無 止端部の状態:異常なし</p> <p>塗膜割れ延長:不明 亀裂延長:不明</p>

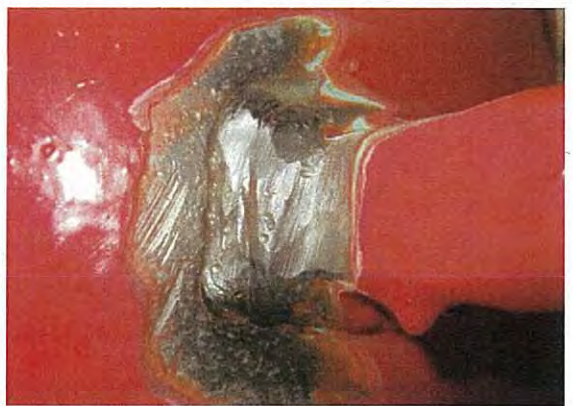
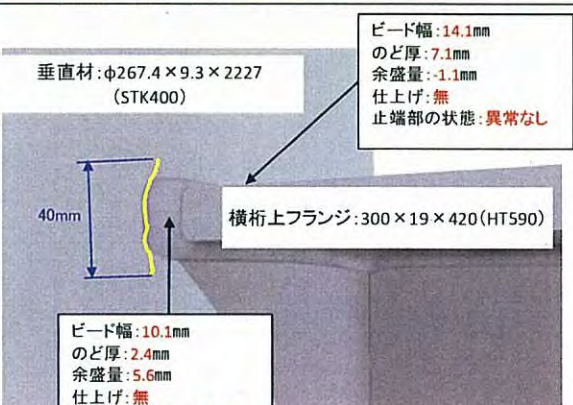
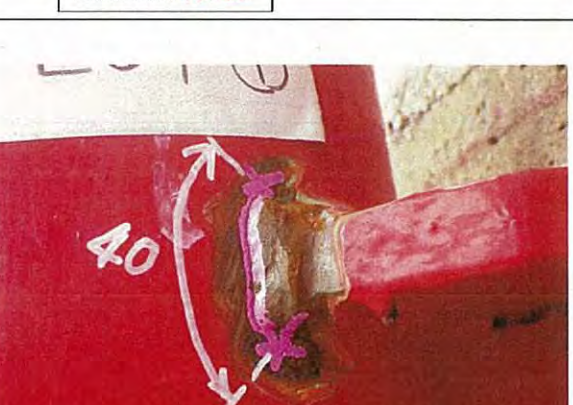
<p>磁粉探傷検査 (亀裂指示模様)</p> <p>①:1=40mm</p> <p>※未切削</p> <p>MT結果 亀裂の有無 あり ○ なし ---</p>					
<p>磁粉探傷検査 (スケッチ)</p> <p>特記事項</p> <p>亀裂延長:40mm</p> <p>垂直材:φ267.4×9.3×2227 (STK400)</p> <p>ビード幅:14.1mm のど厚:7.1mm 余盛量:-1.1mm 仕上げ:無 止端部の状態:異常なし</p> <p>横桁上フランジ:300×19×420(HT590)</p> <p>40mm</p> <p>ビード幅:10.1mm のど厚:2.4mm 余盛量:5.6mm 仕上げ:無 止端部の状態:異常なし</p>

<p>検査カ所の養生</p> <p>※応急対策後(切削、ストップホール等)に防錆処理を行う。</p>

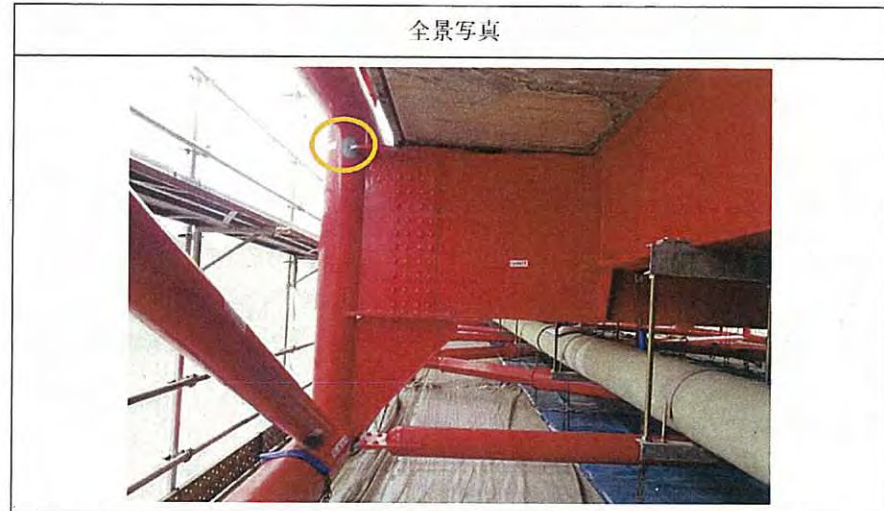
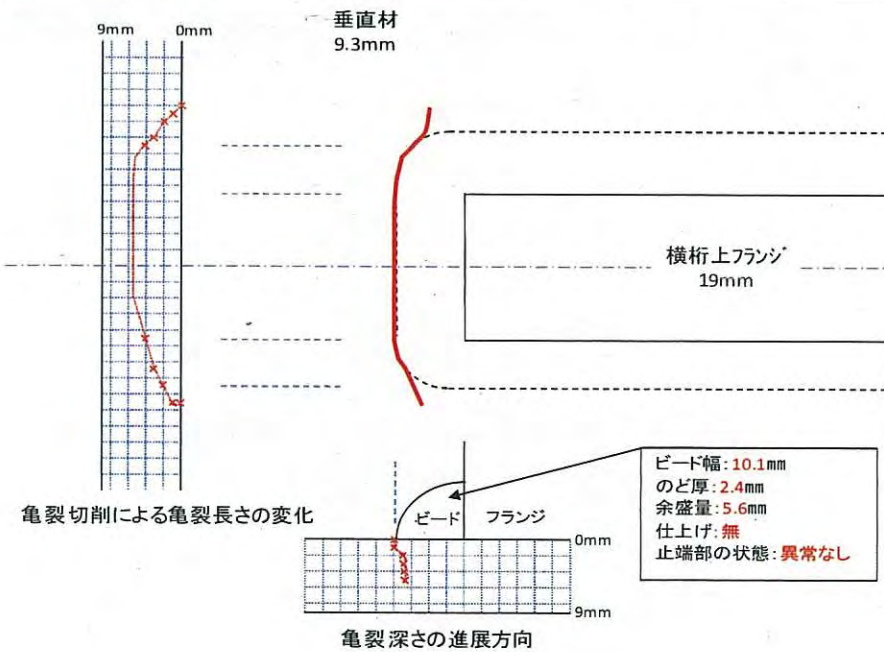
応急対策方針	切削	亀裂TYPE	A
	イメージ図		備考
<p>【凡例】 切削範囲: - - - - -</p>		<p>【特徴】 ■上フランジコバ面の、垂直材側の止端部に止まる亀裂(亀裂先端は、全て、垂直材側の止端部)</p> <p>【応急対策】 ※1 ■1mmずつ切削→MT調査を実施→亀裂がなくなるまで切削</p> <p>【結果】 ■5mm切削で亀裂消去</p>	
		<p>※1 MT: 磁粉探傷試験 (Magnetic Particle Testing)</p>

切削深さ (mm)	0	1	2	3	4	5	6	7	8	9
亀裂全長 (mm)	40	39	35	29	25	亀裂消去	-	-	-	-

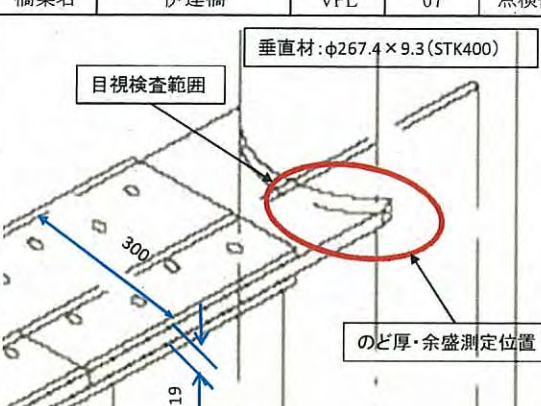
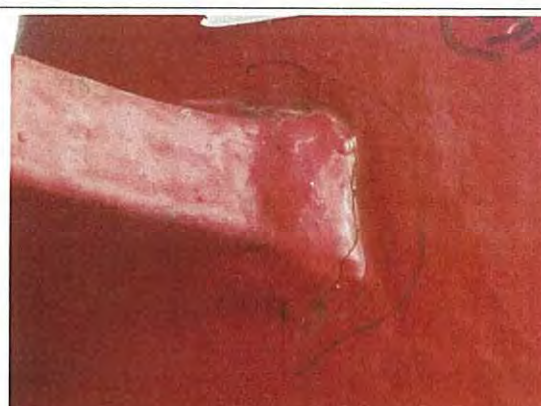
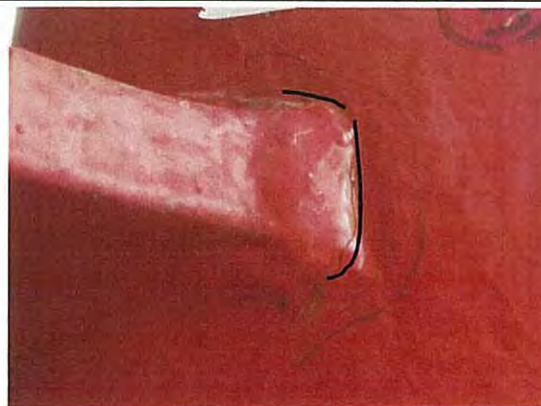
VPL07-③

<p>目視検査範囲</p> <p>塗膜割れ:有無 局所的な錆:有無</p> <p>溶接仕上げ:有無 標準部 のど厚:5.7mm 余盛量:2.3mm コバ部 のど厚:2.4mm 余盛量:6.6mm ビード形状及び止 端部の状態:異常 なし</p>

塗膜割れ		あり	○	なし	---	不明	---	亀裂(目視による)		あり	---	なし	○	不明	---
塗膜割れ																					
あり	○																				
なし	---																				
不明	---																				
亀裂(目視による)																					
あり	---																				
なし	○																				
不明	---																				
<p>目視検査</p> <p>塗膜割れのマーキ ング</p>

<p>目視検査</p> <p>(スケッチ)</p> <p>塗膜割延長:不明 亀裂延長:不明</p>

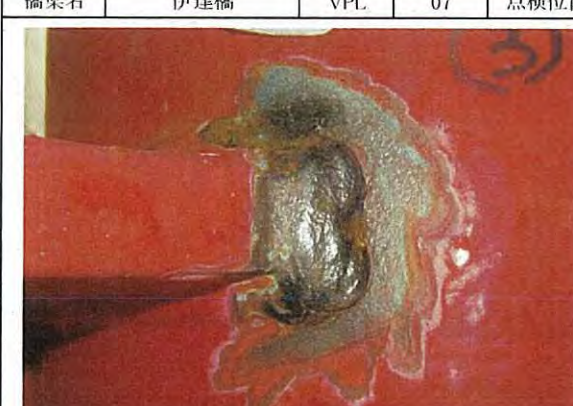
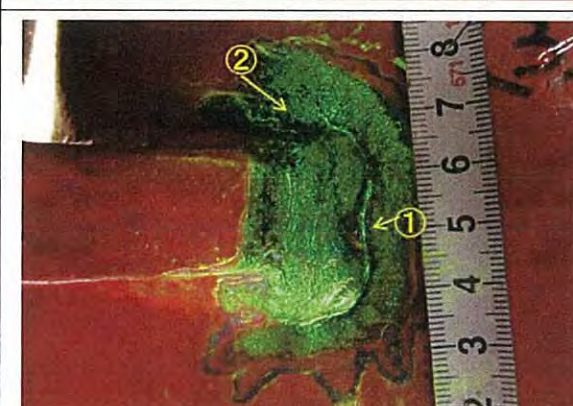
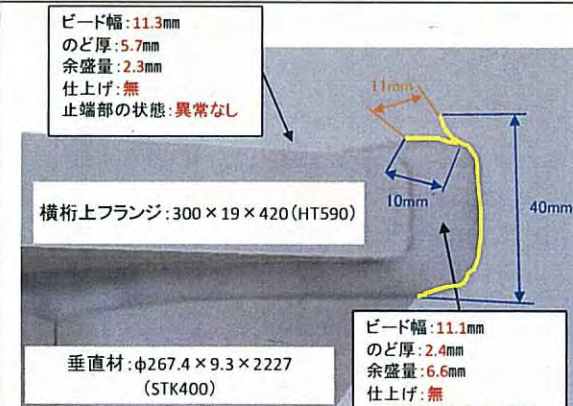
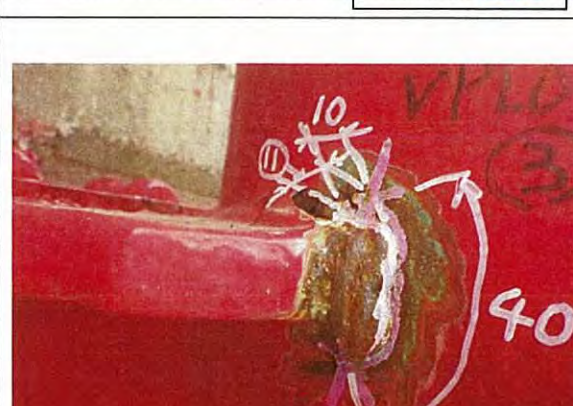
<p>磁粉探傷検査 (亀裂指示模様)</p> <p>①:l=40mm ②:l=10mm</p> <p>※未切削</p> <p>MT結果 亀裂の有無 あり ○ なし ---</p>					
<p>磁粉探傷検査 (スケッチ)</p> <p>特記事項 寸法凡例 - : 亀裂延長 - : 離隔距離</p>

<p>磁粉探傷検査</p> <p>亀裂延長:50mm (40+10)</p>					
<p>検査カ所の養生</p> <p>※応急対策後(切 削、ストップホール 等)に防錆処理を 行う。</p>

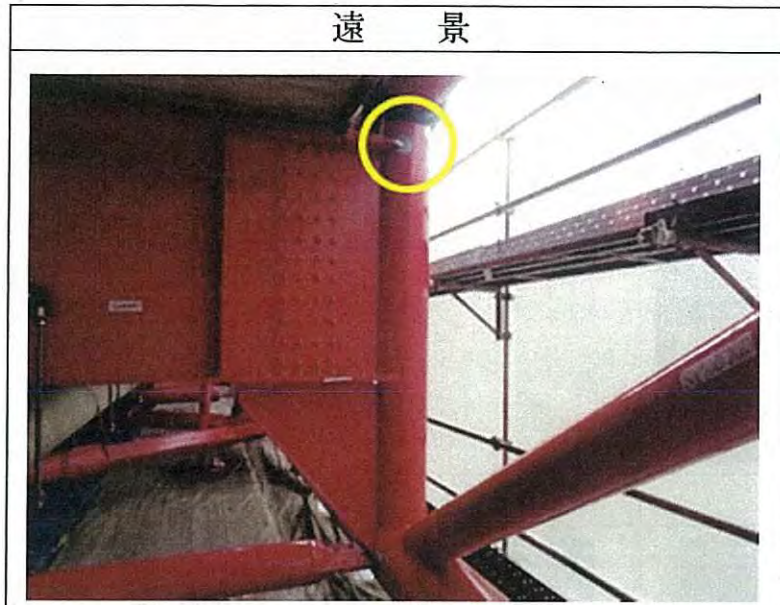
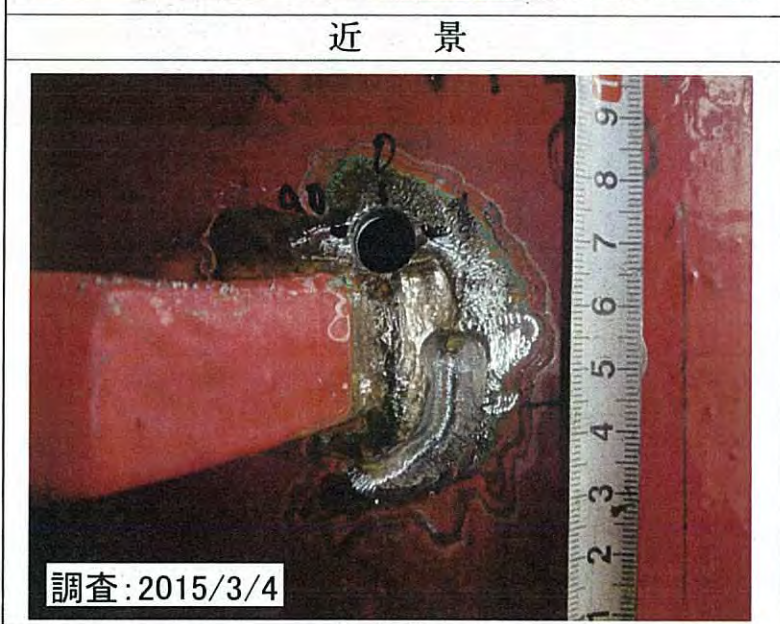
VPL07-③

横桁上フランジ上のストップホール(近景)
φ10孔

MT状況
(亀裂状況説明図)

応急対策方針(案)	ストップホール	亀裂TYPE	C
	イメージ図		備考
		<p>【特徴】</p> <ul style="list-style-type: none"> ■上フランジコバ面の、垂直材側の止端部から、垂直材母材に進行した亀裂 (亀裂先端は、止端部と垂直材の両方) ■ビード外に進展した亀裂 <p>【応急措置】</p> <ul style="list-style-type: none"> ■フランジの止端部付近の亀裂について、ストップホールを実施 ①亀裂先端から2~3mm離れた位置を中心に施工 ②削孔機が設置出来ないため、ドリルにて10mm削孔 ※孔壁の処理が出来る径 ③仕上げ砥石は#120を使用 ④孔壁をMT調査 ※1 	
		<p>※1 MT:磁粉探傷試験 (Magnetic Particle Testing)</p>

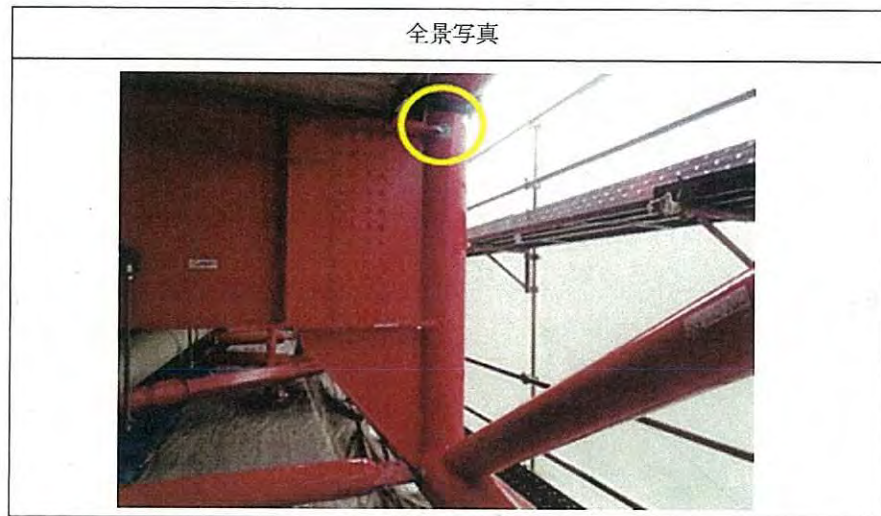
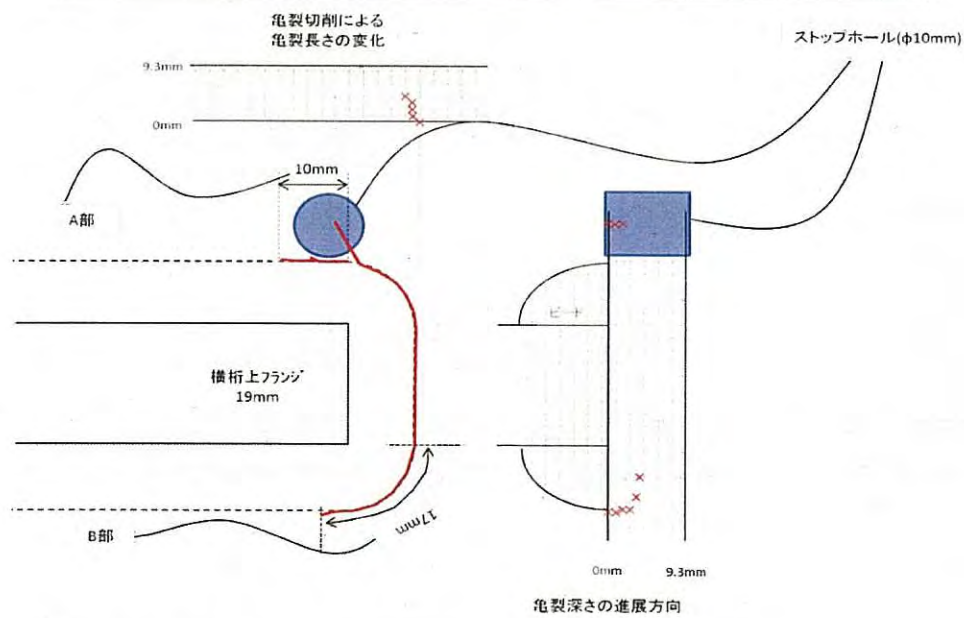
応急対策方針	切削	亀裂TYPE	C
	イメージ図		備考
<p>【凡例】 切削除去: 切削後残存: ———— ストップホール: ○</p>		<p>【特徴】 ■上フランジ面、垂直材側の止端部に止まる亀裂かつ、垂直材母材に進行した亀裂 (亀裂先端は、止端部と垂直材の両方) 【応急対策】 ※1 ■1mmずつ切削→MT調査を実施→母材板厚(9.3mm)の1/2まで切削</p> <p>【結果】 A: 2mm切削で亀裂除去 B: 4.5mm切削で亀裂長17mm→5mm残存</p> <p>※1 MT: 磁粉探傷試験 (Magnetic Particle Testing)</p>

切削深さ(mm)	0	1	2	3	4	4.5
A部長さ(mm)	10	9	除去	---	---	---
B部長さ(mm)	17	17	14	13	9	5

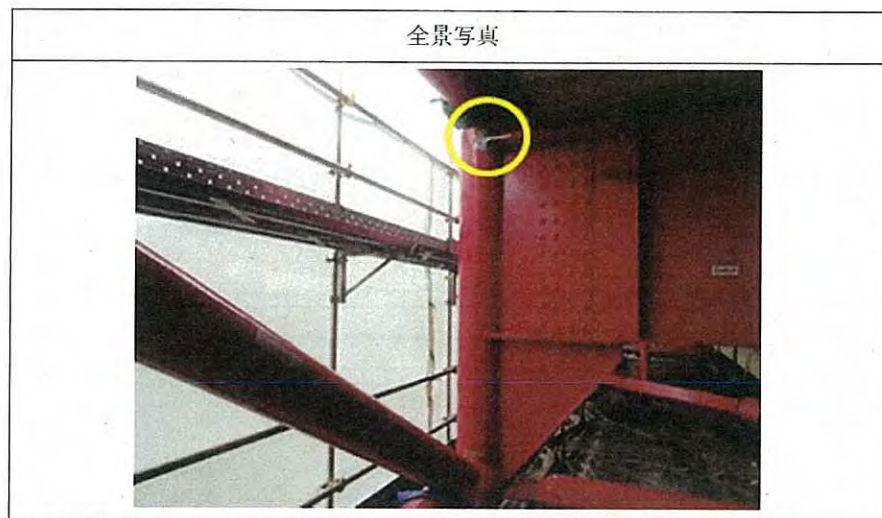
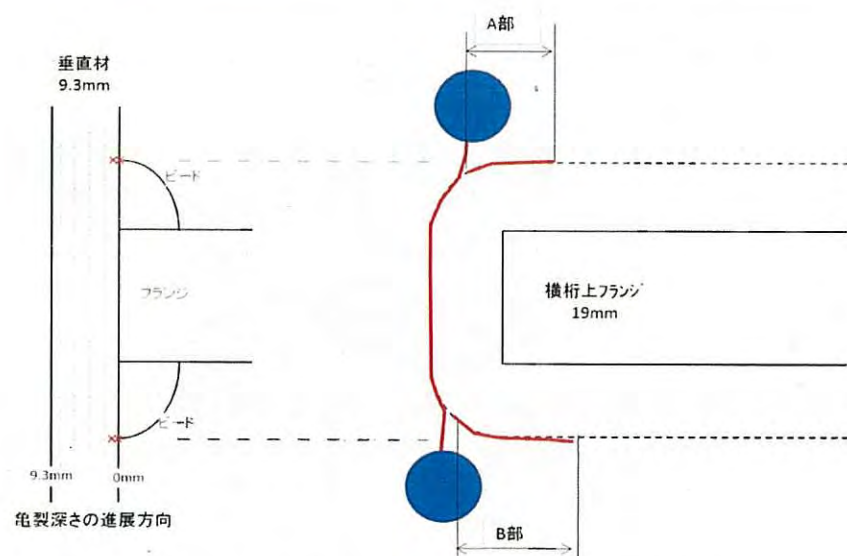
応急対策方針	切削	亀裂TYPE	D
	イメージ図		備考
<p>【凡例】 切削除去: ストップホール: ○</p>		<p>【特徴】 ■ 上フランジコバ面の、垂直材側の止端部に止まる亀裂かつ、垂直材母材に進行した亀裂 (亀裂先端は、止端部と垂直材の両方) 【応急対策】 ※1 ■ 1mmずつ切削→MT調査を実施→母材板厚(9.3mm)の1/2まで切削</p> <p>【結果】 A: 2mm切削で亀裂消去 B: 2mm切削で亀裂消去</p> <p>※1 MT: 磁粉探傷試験 (Magnetic Particle Testing)</p>

切削深さ(mm)	0	1	2	3	4	4.5
A部長さ(mm)	20	10	除去	---	---	---
B部長さ(mm)	25	8	除去	---	---	---

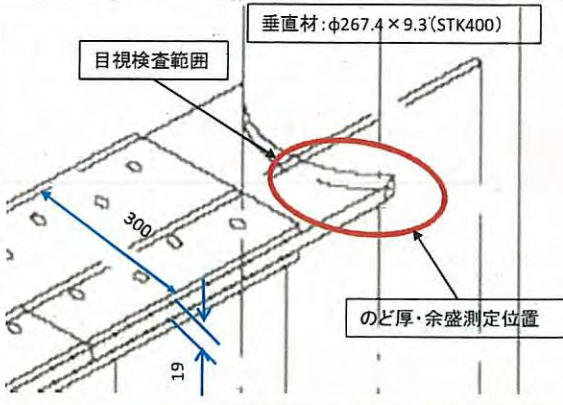
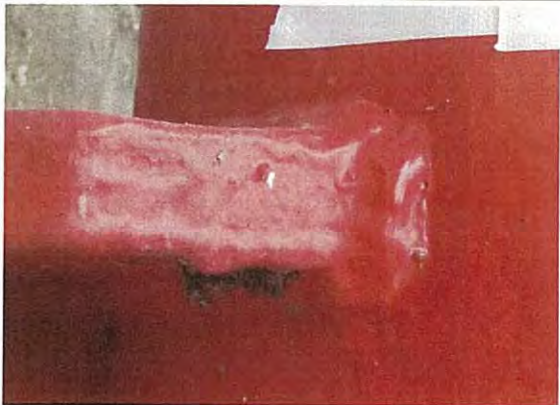
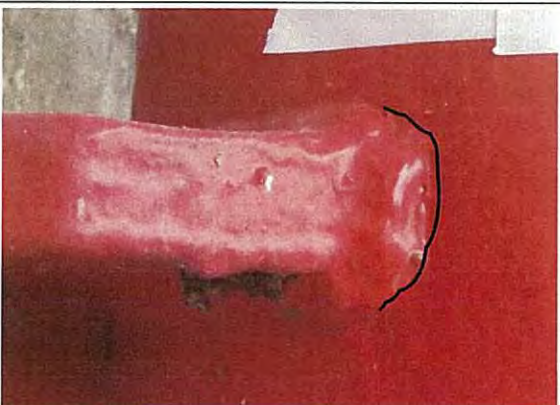
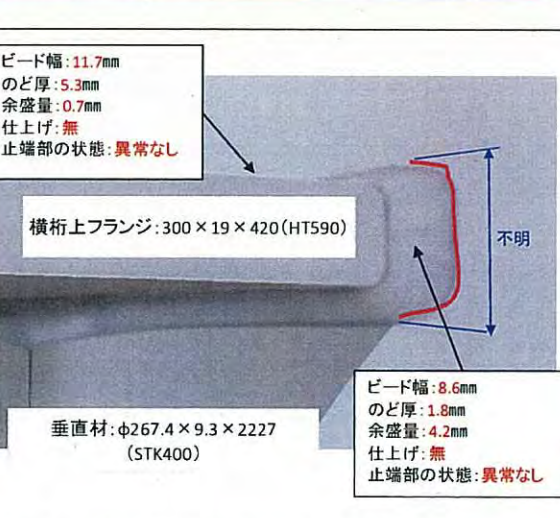
VPL19-③

<p>目視検査範囲</p> <p>塗膜割れ: 有/無 局部的な錆: 有/無</p> <p>溶接仕上げ: 有/無 標準部のど厚: 5.3mm 余盛量: 0.7mm コーバ部のど厚: 1.8mm 余盛量: 4.2mm ビード形状及び止端部の状態: 異常なし</p>

塗膜割れ	あり	○	なし	---	---	不明	---	---	亀裂(目視による)	あり	---	なし	---	---	不明	---	---
塗膜割れ	あり	○																					
なし	---	---																					
不明	---	---																					
亀裂(目視による)	あり	---																					
なし	---	---																					
不明	---	---

<p>目視検査</p> <p>(スケッチ)</p> <p>塗膜割れ延長: 不明 亀裂延長: 不明</p>

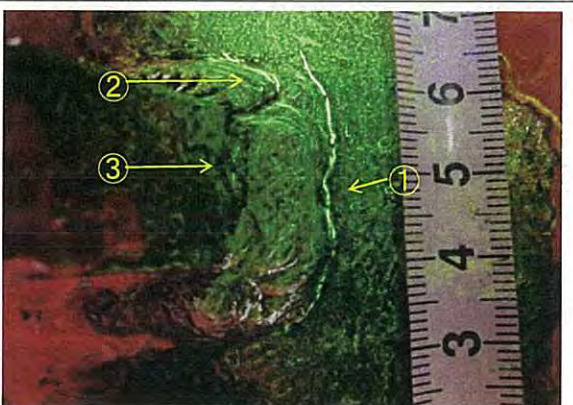
<p>磁粉探傷検査</p> <p>(塗膜除去)</p> <p>検査範囲: ビード止端部から20mm</p> <p>溶接仕上げ状況</p> <p>ビード仕上げ無し</p>

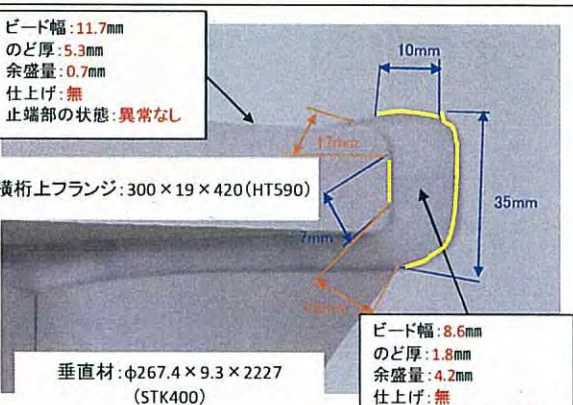
<p>磁粉探傷検査</p> <p>(亀裂指示模様)</p> <p>①: 1=35mm ②: 1=10mm ③: 1=7mm</p> <p>※未切削</p> <table border="1"> <tr><td>MT結果</td><td>あり</td><td>○</td></tr> <tr><td>亀裂の有無</td><td>なし</td><td>---</td></tr> </table>						MT結果	あり	○	亀裂の有無	なし	---
MT結果	あり	○									
亀裂の有無	なし	---

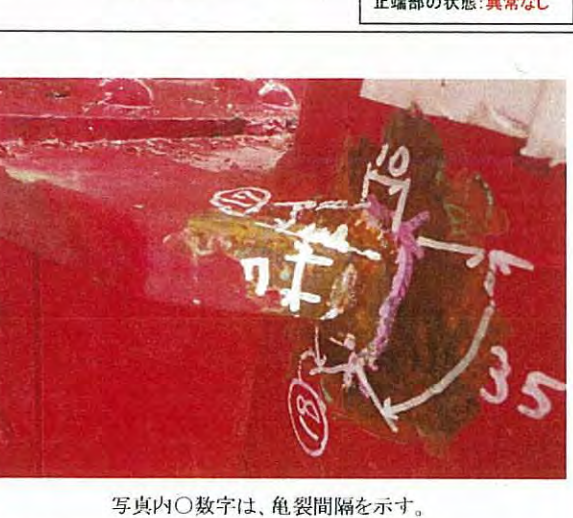
<p>磁粉探傷検査</p> <p>(スケッチ)</p> <p>特記事項</p> <p>寸法凡例 —: 亀裂延長 -: 離隔距離</p> <p>亀裂延長: 52mm (35+10+7)</p>

<p>検査カ所の養生</p> <p>※応急対策後(切削、ストップホール等)に防錆処理を行う。</p> <p>写真内○数字は、亀裂間隔を示す。</p>

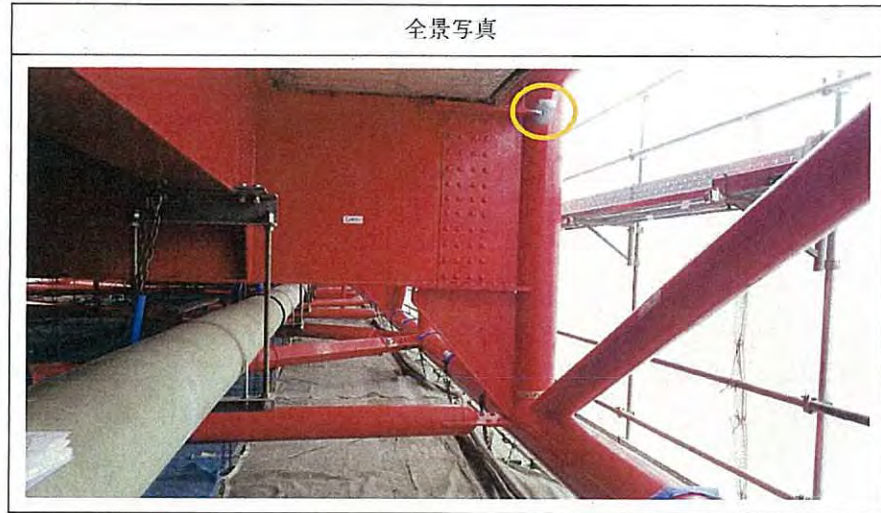
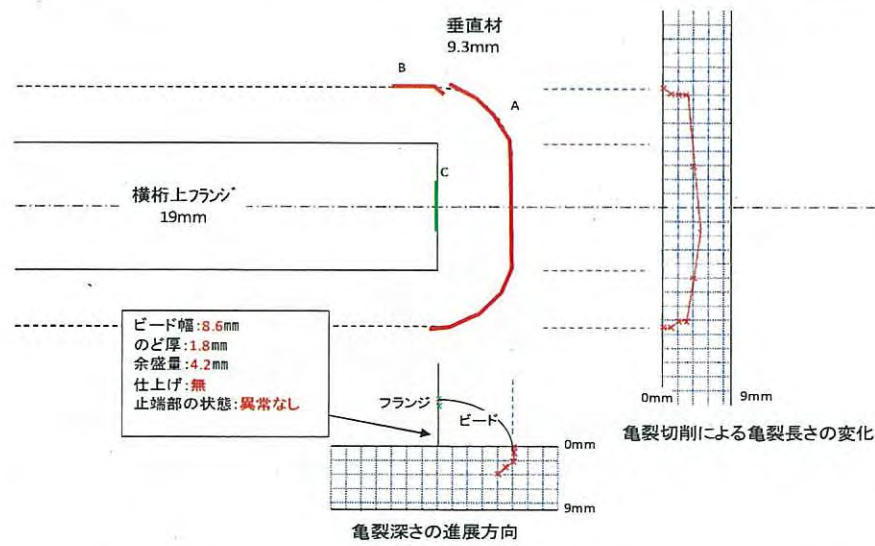
切削深さ (mm)	0	1	2	3	4	5	6	7	8	9
A 亀裂全長 (mm)	35	34	29	28	15	亀裂消去	-	-	-	-
B 亀裂全長 (mm)	10	8	6	亀裂消去	-	-	-	-	-	-
C 亀裂全長 (mm)	7	亀裂消去	-	-	-	-	-	-	-	-

応急対策方針	切削	亀裂TYPE	C
	イメージ図		備考
<p>【凡例】 切削範囲: -----</p>		<p>【特徴】 ■上フランジコバ面の、垂直材側の止端部に止まる亀裂(亀裂先端は、全て、垂直材側の止端部) かつ、上フランジコバ面の、上フランジ側の止端部に止まる亀裂</p> <p>【応急対策】 ※1 ■1mmずつ切削→MT調査を実施→亀裂がなくなるまで切削</p> <p>【結果】 (垂直材側) A: 5mm切削で亀裂消去 (横桁材側) B: 1mm切削で亀裂消去</p> <p>※1 MT: 磁粉探傷試験 (Magnetic Particle Testing)</p>

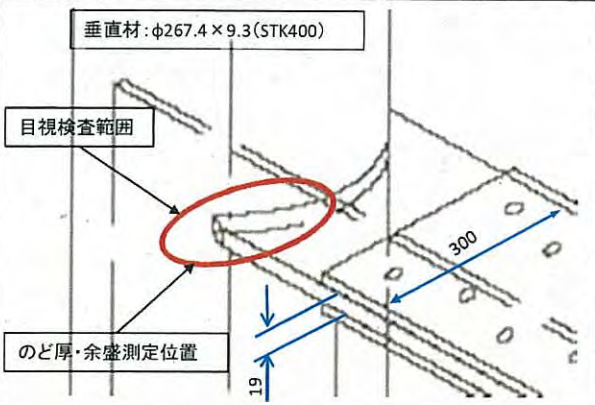
橋梁名	伊達橋	VPL	21	点検位置	①-1

<p>目視検査範囲 塗膜割れ: 有(無) 局部的な錆: 有(無) 溶接仕上げ: 有(無) 標準部のど厚: 6.4mm 余盛量: -0.4mm コノ部のど厚: 2.4mm 余盛量: 6.6mm ビード形状及び止端部の状態: 異常なし</p>

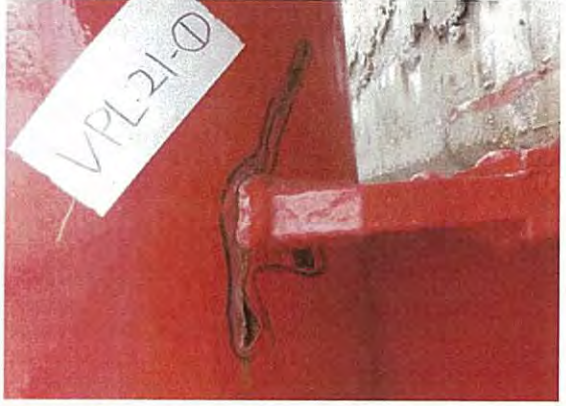
<p>目視検査 (調査力所近影)</p>

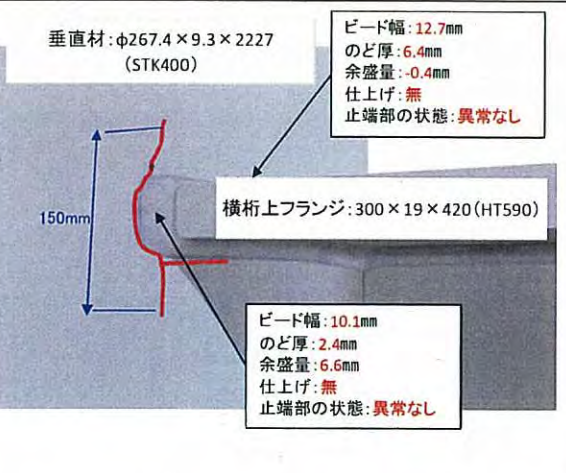
<p>目視検査 (スケッチ)</p> <p>塗膜割れ延長: 不明 亀裂延長: 150mm</p>

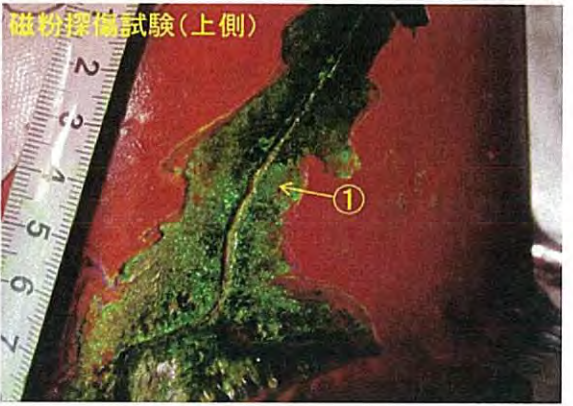
<p>磁粉探傷検査 (亀裂指示模様) ①: 1=190mm ※未切削</p>

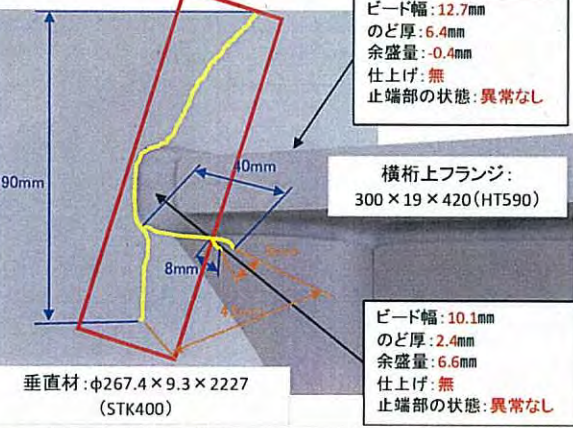
<p>磁粉探傷検査 (スケッチ) 特記事項 寸法凡例 - : 亀裂延長 - : 離隔距離</p> <p>亀裂延長: 190mm</p>														
<p>検査力所の養生 ※応急対策後(切削、ストップホール等)に防錆処理を行う。</p>

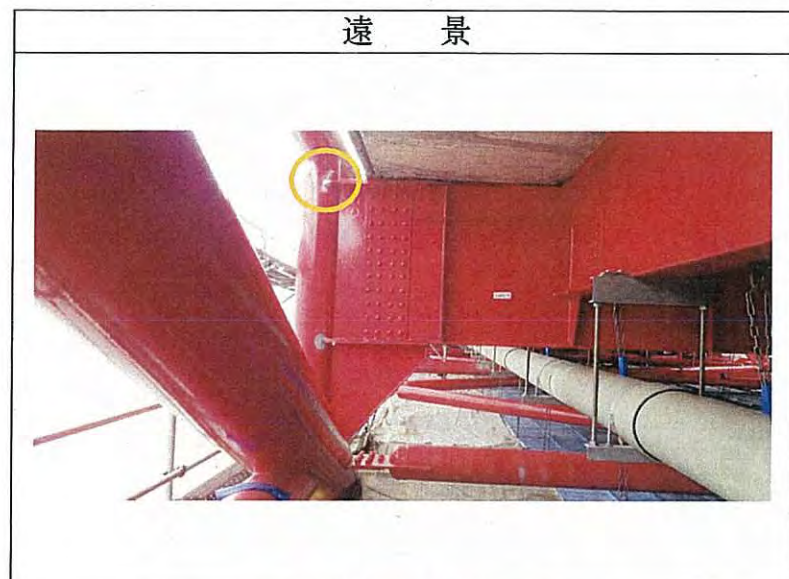
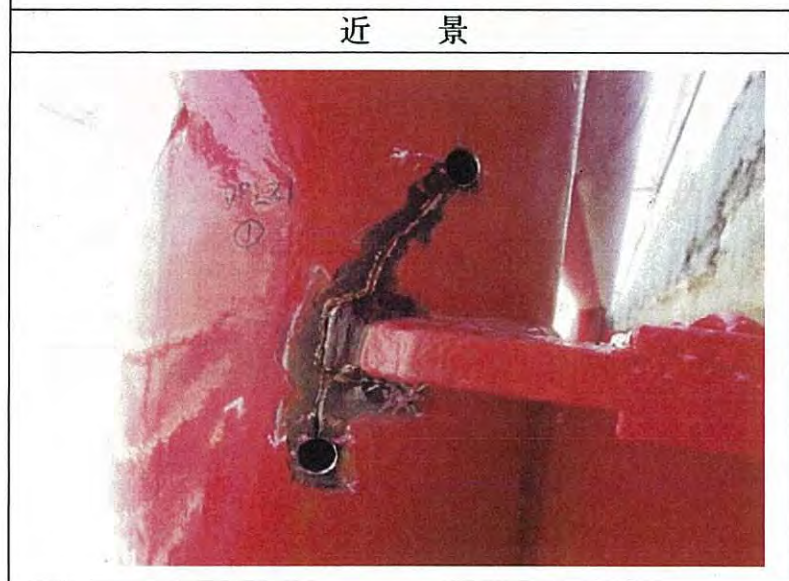
VPL21-①

横桁上フランジ上のストップホール(近景) φ16孔	MT状況 (亀裂状況説明図)
MT状況 (孔壁の亀裂状況:12時方向)	MT状況 (孔壁の亀裂状況:3時方向)
MT状況 (孔壁の亀裂状況:6時方向)	MT状況 (孔壁の亀裂状況:9時方向)

横桁上フランジ下のストップホール(近景) φ16孔	MT状況 (亀裂状況説明図)
MT状況 (孔壁の亀裂状況:12時方向)	MT状況 (孔壁の亀裂状況:3時方向)
MT状況 (孔壁の亀裂状況:6時方向)	MT状況 (孔壁の亀裂状況:9時方向)

応急対策方針(案)	ストップホール イメージ図	亀裂TYPE	E
	<p>【凡例】 ストップホール位置: ○</p>	<p>【特徴】</p> <ul style="list-style-type: none"> ■ニープレッドフランジのピード部に沿う亀裂一部ピードを横断する亀裂あり。(亀裂先端は、止端部と下弦材の両方)亀裂が貫通している可能性あり。 <p>【応急措置】</p> <ul style="list-style-type: none"> ■十分にフランジから離れた亀裂について、ストップホールを実施 ①亀裂先端から2～3mm離れた位置を中心に施工 ②削孔機が設置出来ないため、ドリルにて16mm削孔 ※孔壁の処理が出来る径 ③仕上げ砥石は#120を使用 ④孔壁をMTI調査。 ※1 	備考
		※1 MT:磁粉探傷試験 (Magnetic Particle Testing)
