伊達橋 亀裂台帳

伊達橋亀裂台帳(その1)

整備局	中国地方整備局	事務所名	岡山国道事務所	出張所名	岡南維持出張所	路線名	一般国道30号	現旧区分	現	整理番号1	—
橋梁名	伊達橋	構造形式	ゲルバー鋼ランガーアーチ橋	完成年月	昭和42年	設計基準	昭和39年	製作施工業者	三井造船株式会社	調査年月日	平成26年3月31日

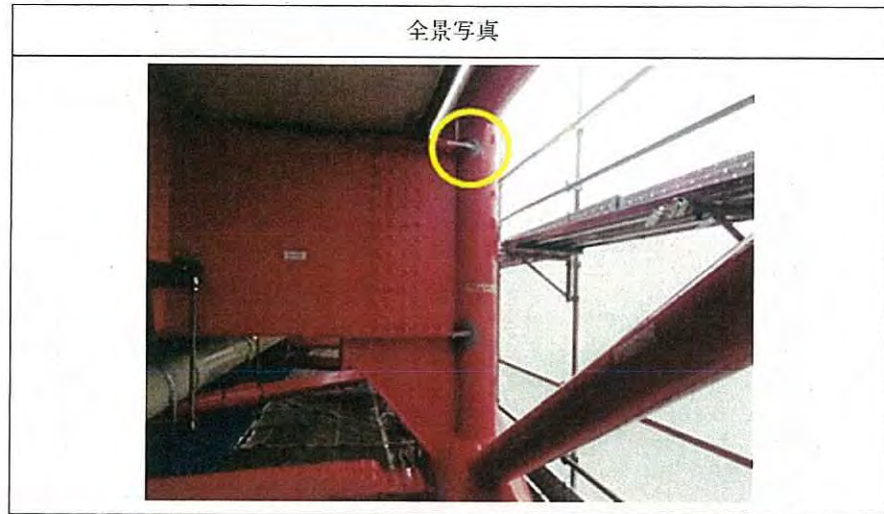
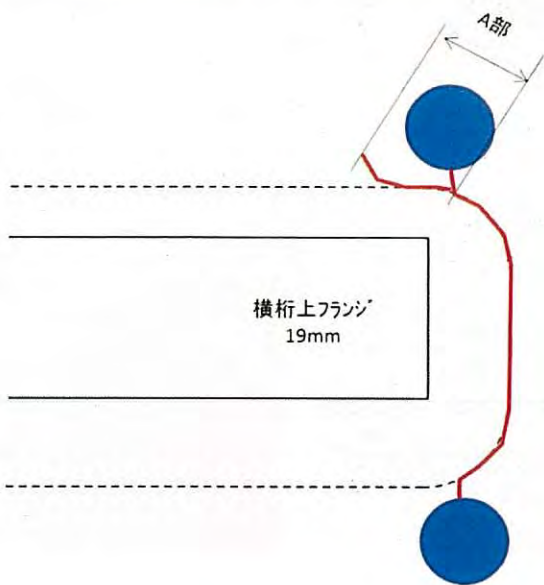
切削深さ(mm)	0	1	2	3	4	4.5
A部長さ(mm)	20	14	13	13	8	5

応急対策方針	切削	亀裂TYPE	D
	イメージ図		備考
<p>【凡例】</p> <p>切削除去: (dotted line)</p> <p>切削後残存: ——— (solid line)</p> <p>ストップホール: ○ (circle)</p>		<p>【特徴】</p> <p>■上フランジコバ面の、垂直材側の止端部に止まる亀裂かつ、垂直材母材に進行した亀裂 (亀裂先端は、止端部と垂直材の両方)</p> <p>【応急対策】 ※1</p> <p>■1mmずつ切削→MT調査を実施→母材板厚(9.3mm)の1/2まで切削</p> <p>【結果】</p> <p>A: 4.5mm切削で亀裂長 20mm→5mm残存</p> <p>※1 MT: 磁粉探傷試験 (Magnetic Particle Testing)</p>

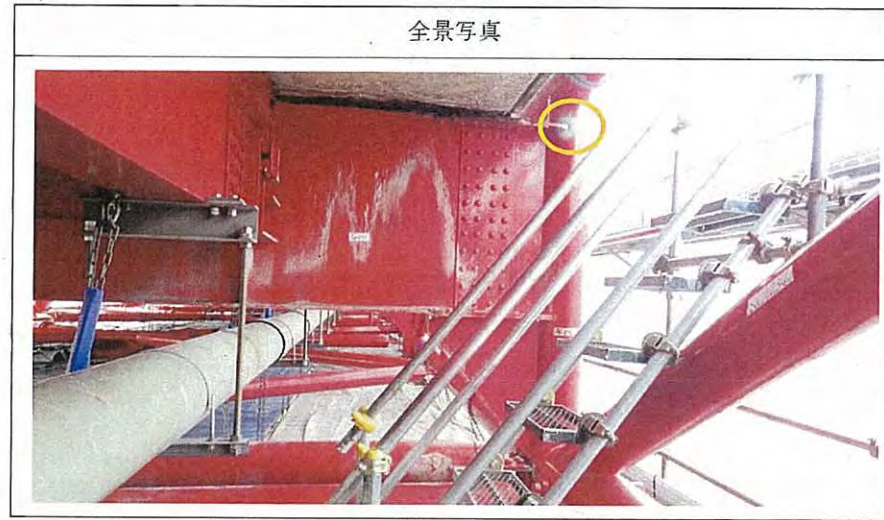
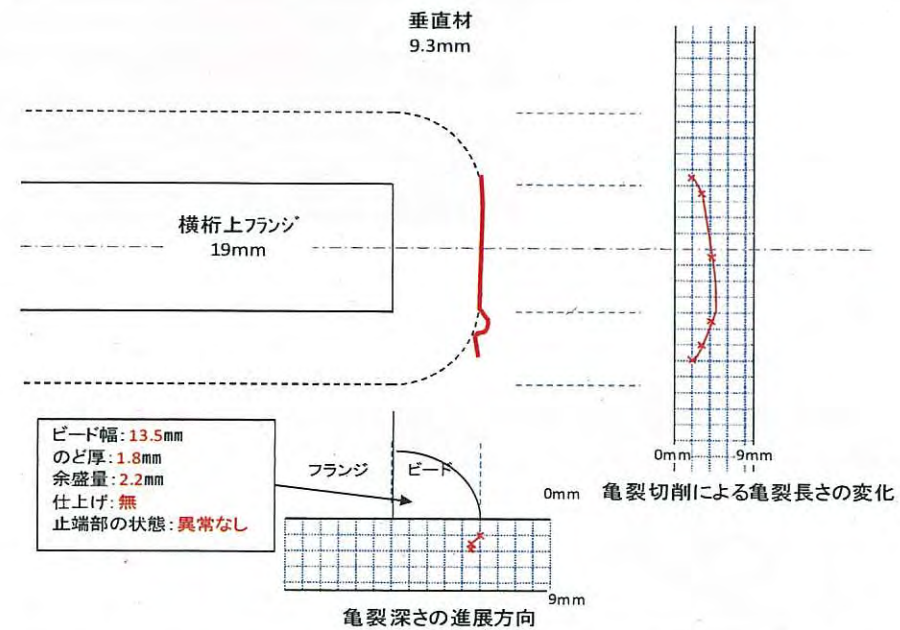
切削深さ (mm)	0	1	2	3	4	5	6	7	8	9
亀裂全長 (mm)	-	-	26	22	9	亀裂消去	-	-	-	-

※初回MT調査で2mm切削済み

応急対策方針	切削	亀裂TYPE	A
	イメージ図		備考
<p>【凡例】 切削範囲: -----</p>		<p>【特徴】 ■ 上フランジコバ面の、垂直材側の止端部に止まる亀裂 (亀裂先端は、全て、垂直材側の止端部)</p> <p>【応急対策】 ※1 ■ 1mmずつ切削→MT調査を実施→亀裂がなくなるまで切削</p> <p>【結果】 ■ 5mm切削で亀裂消去</p>	
		<p>※1 MT: 磁粉探傷試験 (Magnetic Particle Testing)</p>

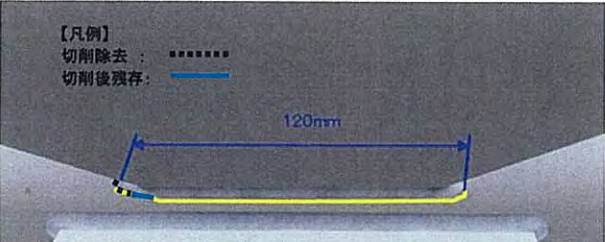
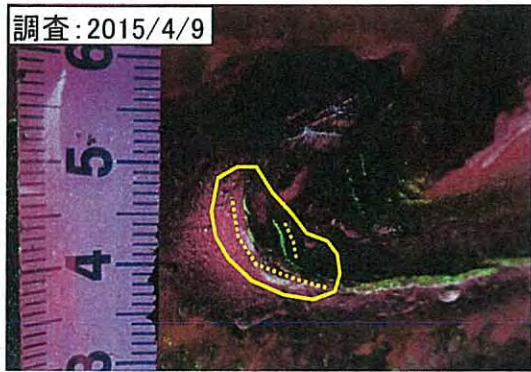
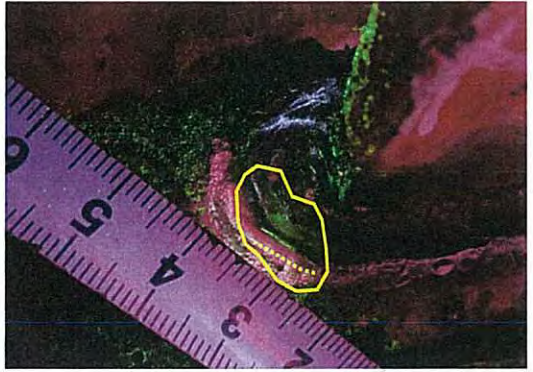
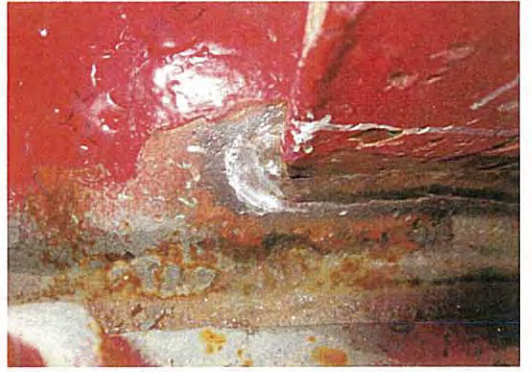
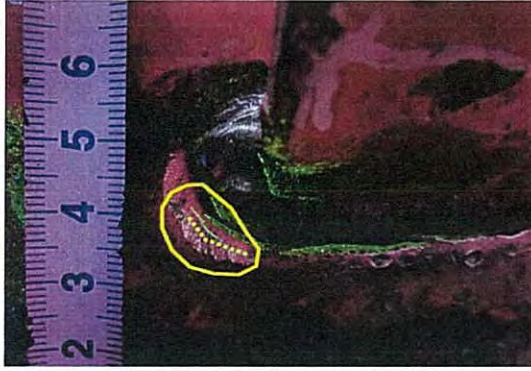
<p style="text-align: center;">120mm</p>		<p>【特徴】 ■ニープレストフランジのピード部に沿う亀裂 (亀裂先端は、全て、下弦材の止端部)</p> <p>【応急対策】 ■亀裂先端を1mmずつ切削→※1 M/I調査を実施→亀裂長の変化を確認</p> <p>【結果】 ■中央部が貫通しているため、端部20mmを2mm切削し10mmとなり、枝亀裂が消去のため切削終了</p> <p>※1 MT: 磁粉探傷試験 (Magnetic Particle Testing)</p>

切削前状況	1mm切削後MT状況	2mm切削状況
<p>調査: 2015/4/9</p>

MT状況(亀裂残存確認)

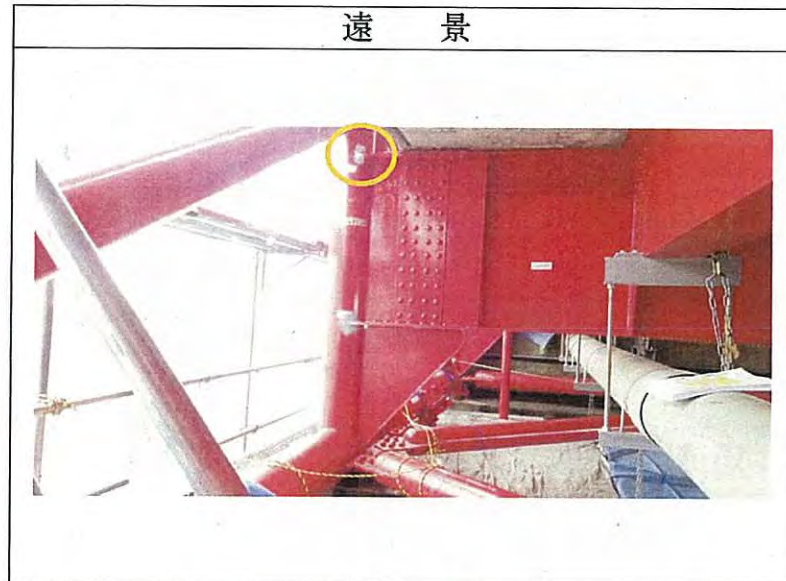
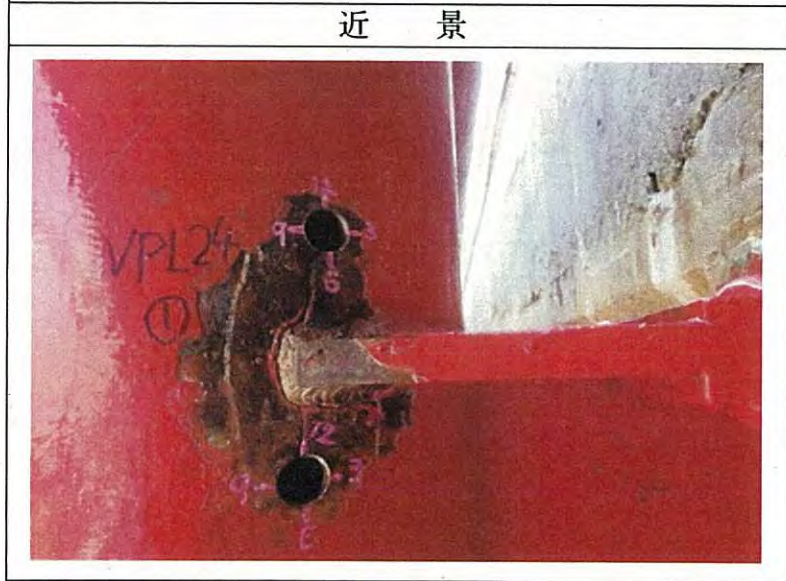
VPL24-①

応急対策方針(案)	ストップホール イメージ図	亀裂TYPE	E
	<p>【凡例】 ストップホール位置：○</p>	<p>【特徴】</p> <ul style="list-style-type: none"> ■ニープレッドフランジのヒード部に沿う亀裂 一部ヒードを横断する亀裂あり。(亀裂先端は、止端部と下弦材の両方) 亀裂が貫通している可能性あり。 <p>【応急措置】</p> <ul style="list-style-type: none"> ■十分にフランジから離れた亀裂について、ストップホールを実施 ①亀裂先端から2~3mm離れた位置を中心に施工 ②削孔機が設置出来ないため、ドリルにて16mm削孔 ※孔壁の処理が出来る径 ③仕上げ砥石は#120を使用 ④孔壁をMT調査 ※1 	備考
		※1 MT:磁粉探傷試験 (Magnetic Particle Testing)

横桁上フランジ上のストップホール(近景) φ16孔	MT状況 (亀裂状況説明図)
MT状況 (孔壁の亀裂状況:12時方向)	MT状況 (孔壁の亀裂状況:3時方向)
MT状況 (孔壁の亀裂状況:6時方向)	MT状況 (孔壁の亀裂状況:9時方向)

横桁上フランジ下のストップホール(近景) φ16孔	MT状況 (亀裂状況説明図)
MT状況 (孔壁の亀裂状況:12時方向)	MT状況 (孔壁の亀裂状況:3時方向)
MT状況 (孔壁の亀裂状況:6時方向)	MT状況 (孔壁の亀裂状況:9時方向)

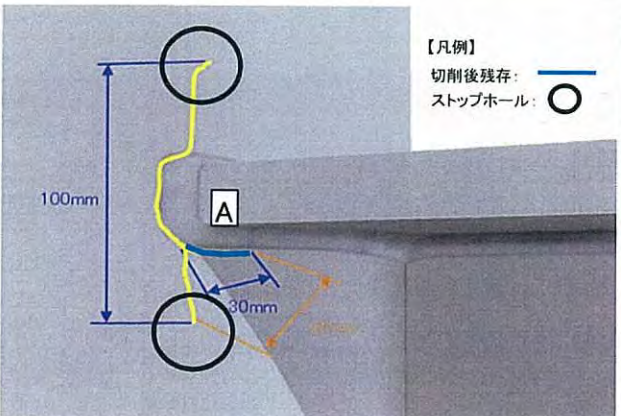
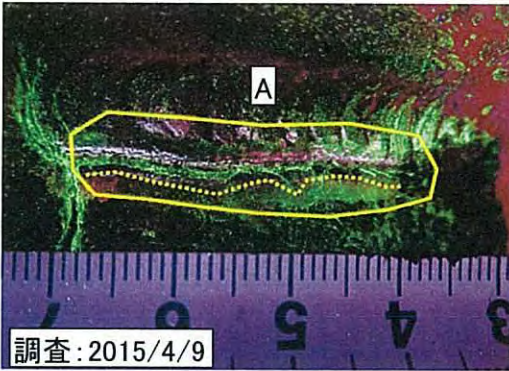
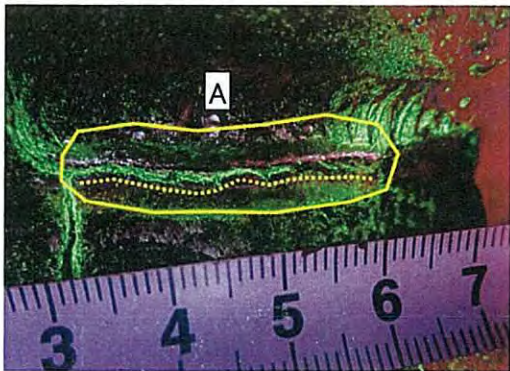
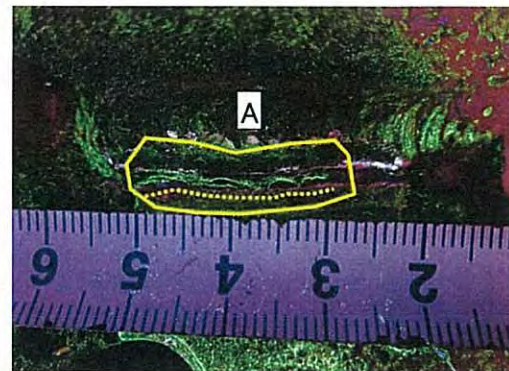
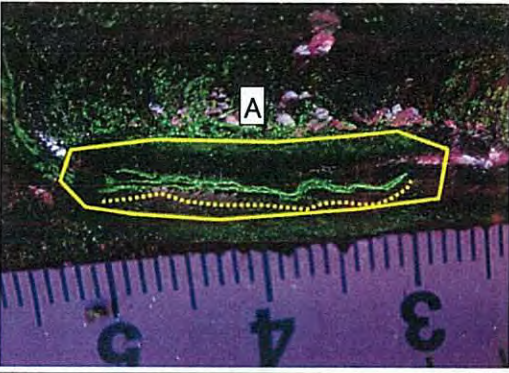
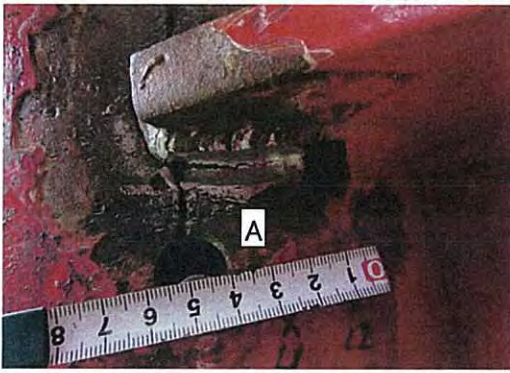
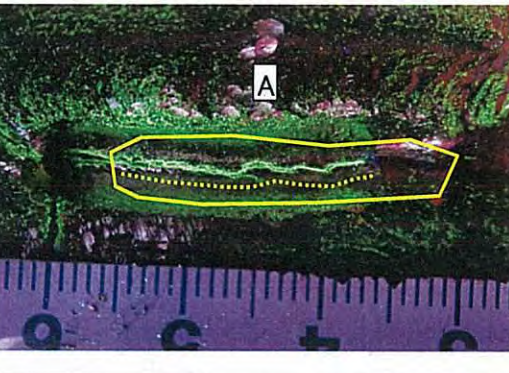
応急対策方針	切削	亀裂TYPE	D
	イメージ図		備考

<p>【凡例】 切削後残存: — ストップホール: ○</p>		<p>【特徴】 ■上フランジコバ面の、垂直材側の止端部に止まる亀裂かつ、垂直材母材に進行した亀裂 (亀裂先端は、止端部と垂直材の両方)</p> <p>【応急対策】 ※1 ■1mmずつ切削→MT調査を実施→母材板厚(6.6mm)の1/2まで切削</p> <p>【結果】 A: 4.5mm切削で亀裂長30mm→24mm残存</p> <p>※1 MT: 磁粉探傷試験 (Magnetic Particle Testing)</p>

切削深さ(mm)	0	1	2	3	4	4.5
A部長さ(mm)	30	30	28	26	28	30

1mm切削後MT状況	2mm切削後MT状況	3mm切削後MT状況

4mm切削後MT状況	4.5mm切削状況	MT状況(亀裂残存確認)

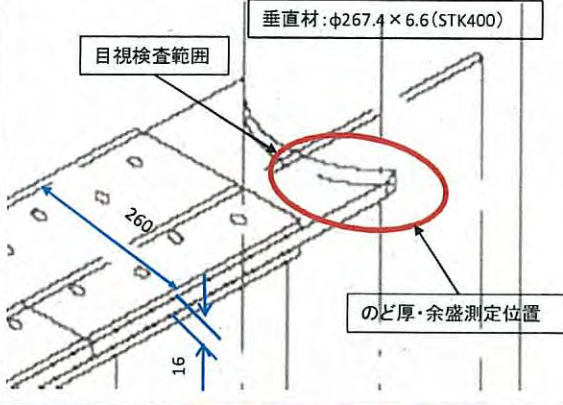
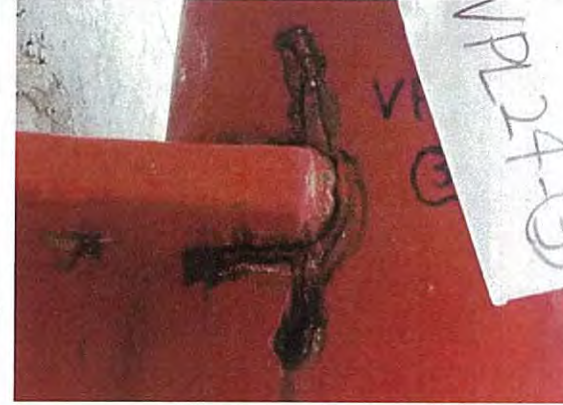
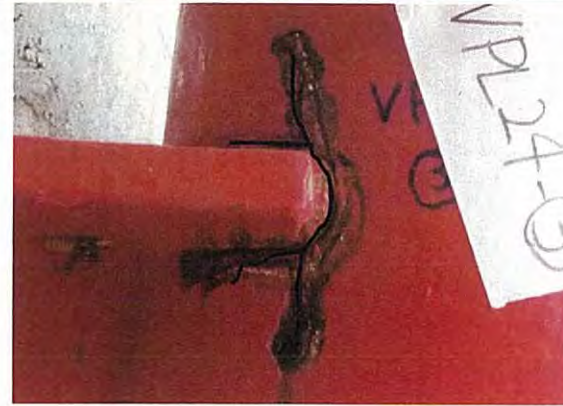
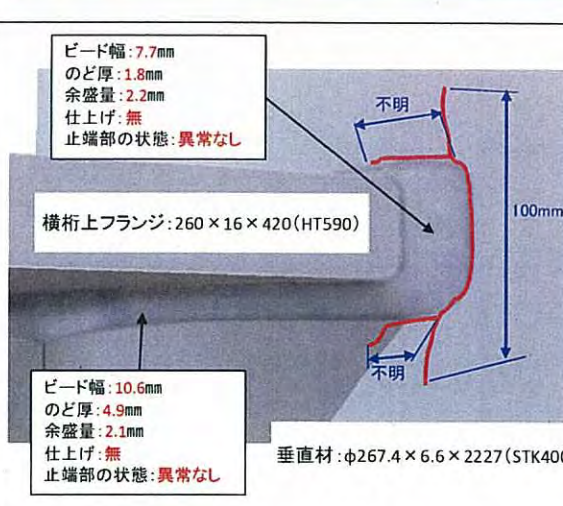
VPL24-③

<p>目視検査範囲 塗膜割れ: 有(無) 局所的な錆: 有(無) 溶接仕上げ: 有(無) 標準部のど厚: 4.9mm 余盛量: 2.1mm コーバ部のど厚: 1.8mm 余盛量: 2.2mm ビード形状及び止端部の状態: 異常なし</p>

<p>目視検査 塗膜割れのマーキング</p> <p>ビード幅: 7.7mm のど厚: 1.8mm 余盛量: 2.2mm 仕上げ: 無 止端部の状態: 異常なし</p> <p>横桁上フランジ: 260×16×420(HT590)</p> <p>ビード幅: 10.6mm のど厚: 4.9mm 余盛量: 2.1mm 仕上げ: 無 止端部の状態: 異常なし</p> <p>垂直材: φ267.4×6.6×2227(STK400)</p>

<p>目視検査 (スケッチ)</p> <p>塗膜割れ延長: 不明 亀裂延長: 100mm</p>

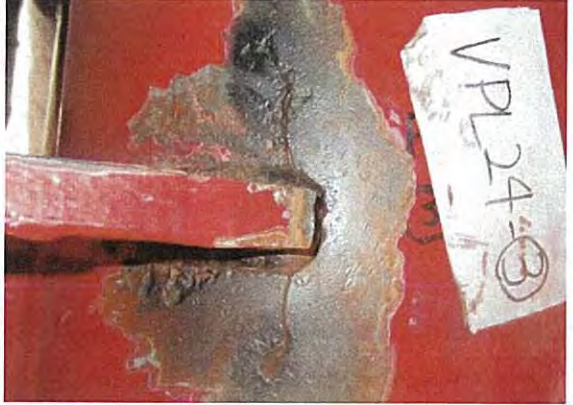
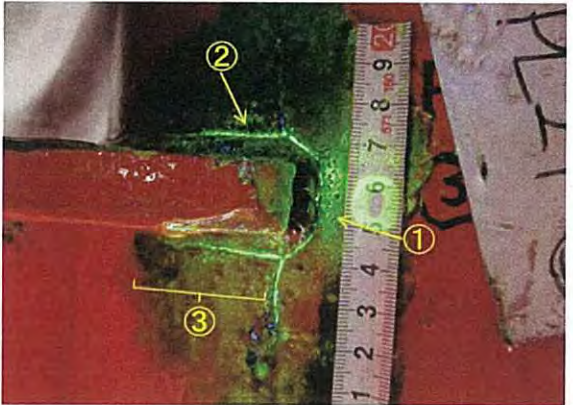
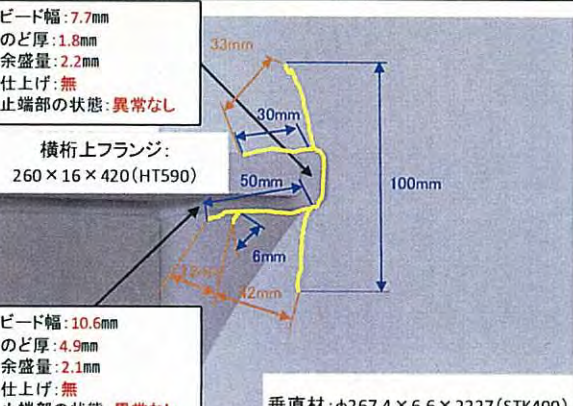
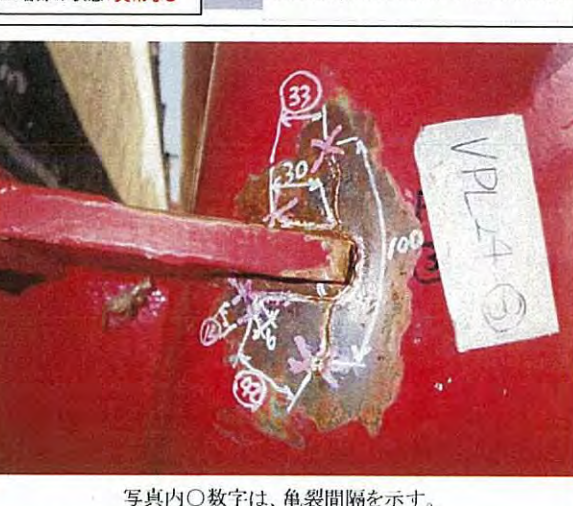
橋梁名	伊達橋	VPL	24	点検位置	③

<p>磁粉探傷検査 (亀裂指示模様) ①: l=100mm ②: l=30mm ③: l=50, 6mm ※未切削</p>

<p>磁粉探傷検査 (スケッチ) 特記事項 寸法凡例 ー: 亀裂延長 - - -: 離隔距離</p> <p>亀裂延長: 186mm (100+30+50+6)</p>														
<p>検査カ所の養生 ※応急対策後(切削、ストップホール等)に防錆処理を行う。</p>

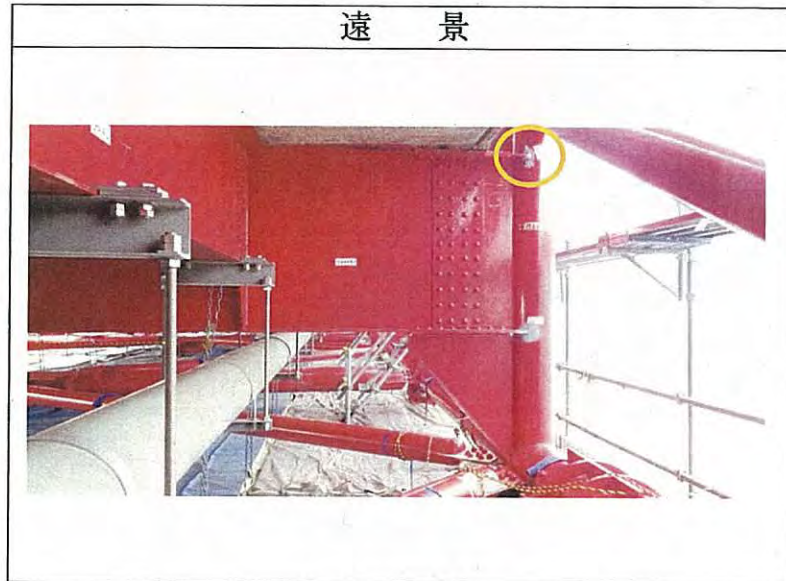
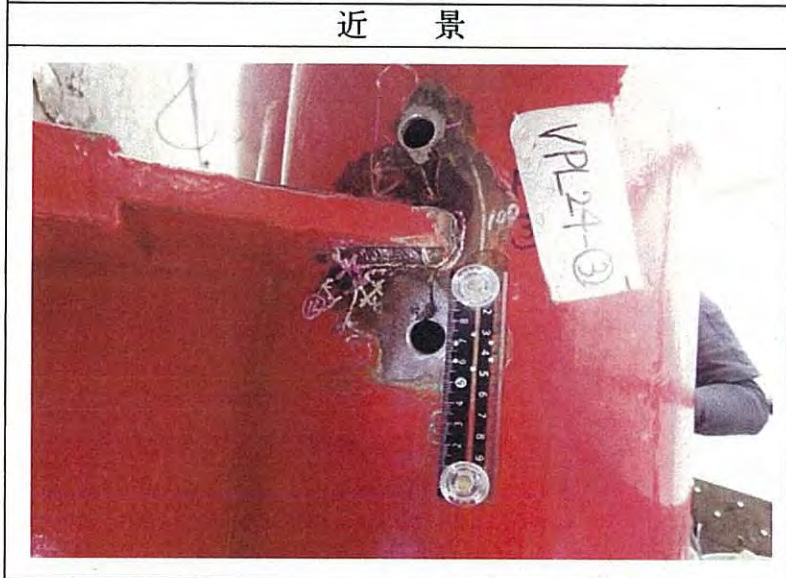
VPL24-③

応急対策方針(案)	ストップホール	亀裂TYPE	E
	イメージ図		備考
	<p>【凡例】 ストップホール位置: ○</p>		<p>【特徴】 ■ニープレッドフランジのヒード部に沿う亀裂一部ヒードを横断する亀裂あり。(亀裂先端は、止端部と下弦材の両方)亀裂が貫通している可能性あり。</p> <p>【応急措置】 ■十分にフランジから離れた亀裂について、ストップホールを実施 ①亀裂先端から2~3mm離れた位置を中心に施工 ②削孔機が設置出来ないため、ドリルにて16mm削孔 ※孔壁の処理が出来る径 ③仕上げ砥石は#120を使用 ④孔壁をMT調査 ※1</p> <p>※1 MT:磁粉探傷試験 (Magnetic Particle Testing)</p>

上側	
横桁上フランジ上のストップホール(近景) φ16孔	MT状況 (亀裂状況説明図)
MT状況 (孔壁の亀裂状況:12時方向)	MT状況 (孔壁の亀裂状況:3時方向)
MT状況 (孔壁の亀裂状況:6時方向)	MT状況 (孔壁の亀裂状況:9時方向)
MT状況 (孔壁の亀裂状況:12時方向)	MT状況 (孔壁の亀裂状況:9時方向)

下側	
横桁上フランジ下のストップホール(近景) φ16孔	MT状況 (亀裂状況説明図)
MT状況 (孔壁の亀裂状況:12時方向)	MT状況 (孔壁の亀裂状況:3時方向)
MT状況 (孔壁の亀裂状況:6時方向)	MT状況 (孔壁の亀裂状況:9時方向)
MT状況 (孔壁の亀裂状況:12時方向)	MT状況 (孔壁の亀裂状況:9時方向)

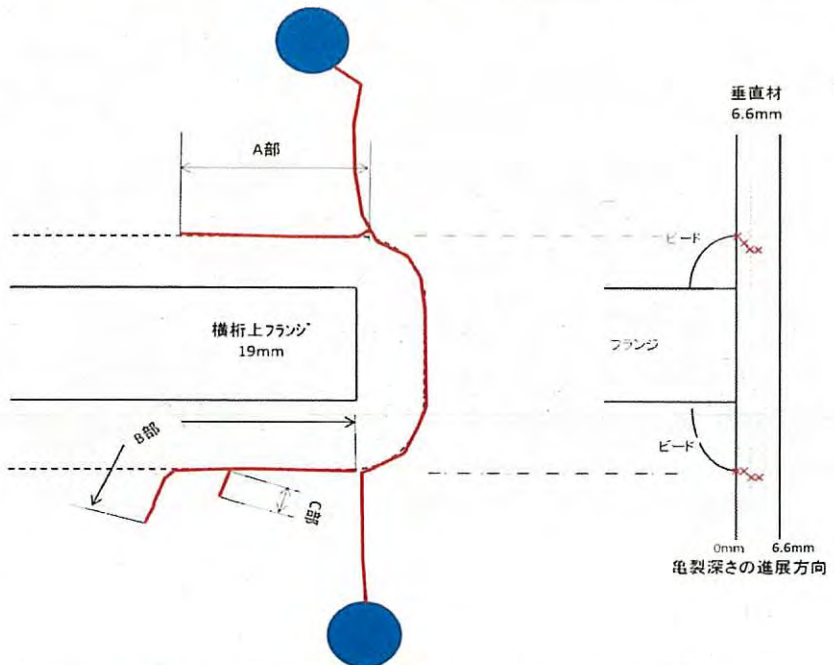
応急対策方針	切削	亀裂TYPE	D
	イメージ図		備考
<p>【凡例】 切削除去: 切削後残存: ストップホール: ○</p> <p>【凡例】 切削範囲: ストップホール位置: ○</p>	<p>【特徴】 ■上フランジコバ面の、垂直材側の止端部から、垂直材母材に進行した亀裂(亀裂先端は、止端部と垂直材の両方)</p> <p>【応急対策】 ※1 ■1mmずつ切削→MT調査を実施→母材板厚(6.6mm)の1/2まで切削</p> <p>【結果】 A: 3mm切削で亀裂長30mm→20mm残存 B: 3mm切削で亀裂長50mm→40mm残存 C: 3mm切削で亀裂消去</p> <p>※1 MT: 磁粉探傷試験 (Magnetic Particle Testing)</p>

切削深さ(mm)	0	1	2	3	---	---
A部長さ(mm)	30	27	25	25	---	---
B部長さ(mm)	50	45	40	40	---	---
C部長さ(mm)	6	5	2	除去	---	---

1mm切削後MT状況	2mm切削後MT状況	3mm切削状況
<p>調査: 2015/4/9</p>		
MT状況(亀裂長確認)		
1mm切削後MT状況	2mm切削後MT状況	3mm切削状況
MT状況(亀裂残存確認)		
<p>C部の亀裂消去</p>

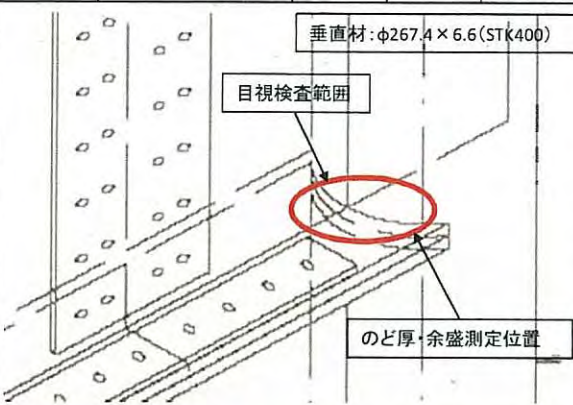
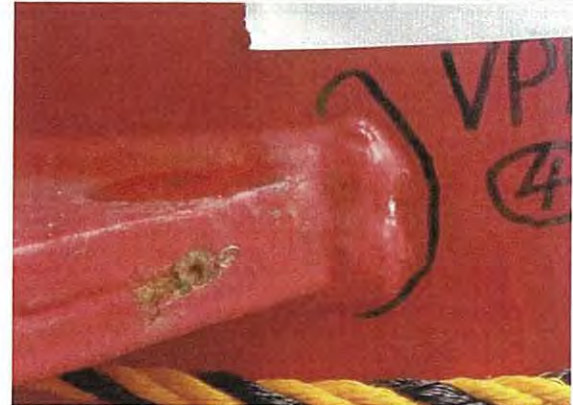
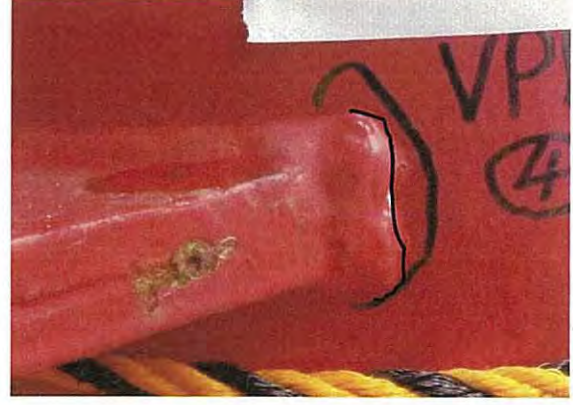
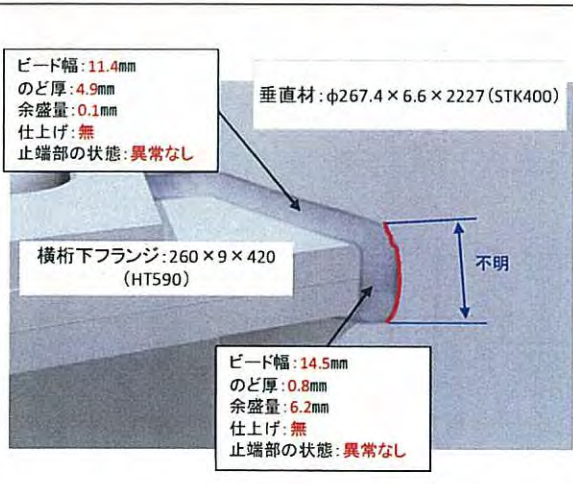
VPL24-④ (様式-6)

<p>目視検査範囲</p> <p>塗膜割れ: 有(無) 無</p> <p>局部的な錆: 有(無) 無</p> <p>溶接仕上げ: 有(無) 無</p> <p>標準部のど厚: 4.9mm</p> <p>余盛量: 0.1mm</p> <p>コーパ部のど厚: 0.8mm</p> <p>余盛量: 6.2mm</p> <p>ビード形状及び止端部の状態: 異常なし</p>

<p>目視検査</p> <p>(スケッチ)</p> <p>塗膜割延長: 不明</p> <p>亀裂延長: 不明</p>

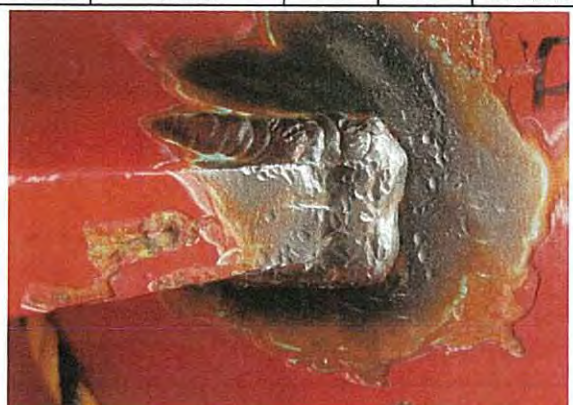
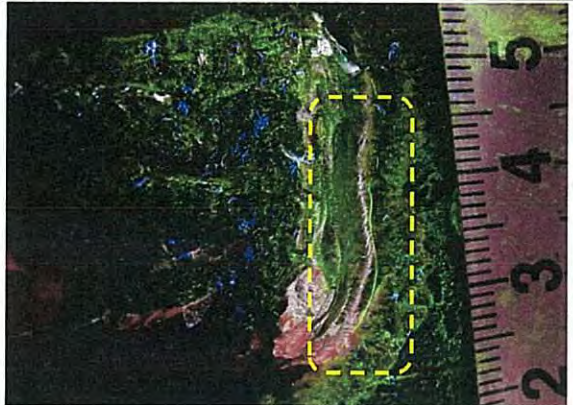
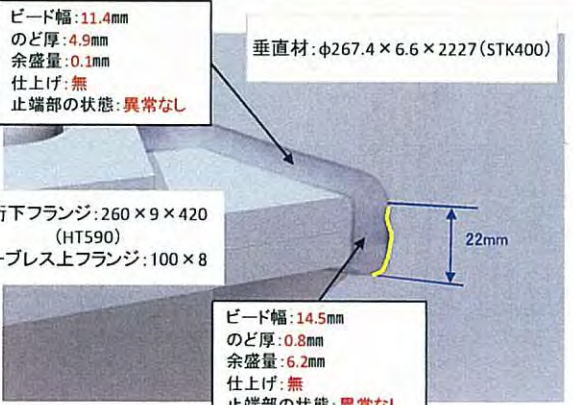
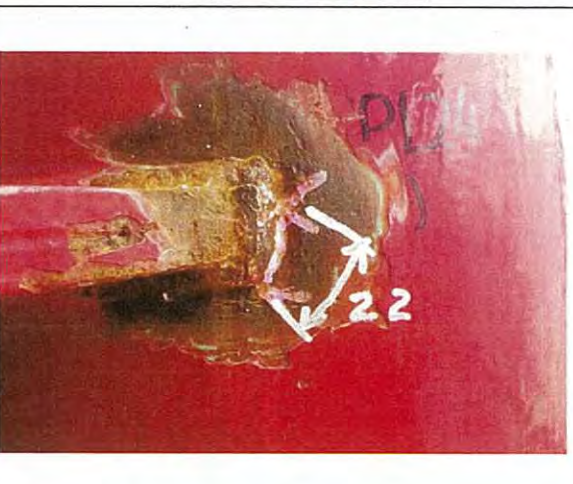
橋梁名	伊達橋	VPL	24	点検位置	④

<p>磁粉探傷検査</p> <p>(亀裂指示模様)</p> <p>①: l=22mm</p> <p>※切削後</p>											
<table border="1"> <tr> <td>MT結果</td> <td>あり</td> <td>○</td> </tr> <tr> <td>なし</td> <td>---</td> <td>---</td> </tr> </table>						MT結果	あり	○	なし	---	---
MT結果	あり	○									
なし	---	---

<p>磁粉探傷検査</p> <p>(スケッチ)</p> <p>特記事項</p> <p>亀裂延長: 22mm</p>

<p>検査力所の養生</p> <p>※応急対策後(切削、ストップホール等)に防錆処理を行う。</p>

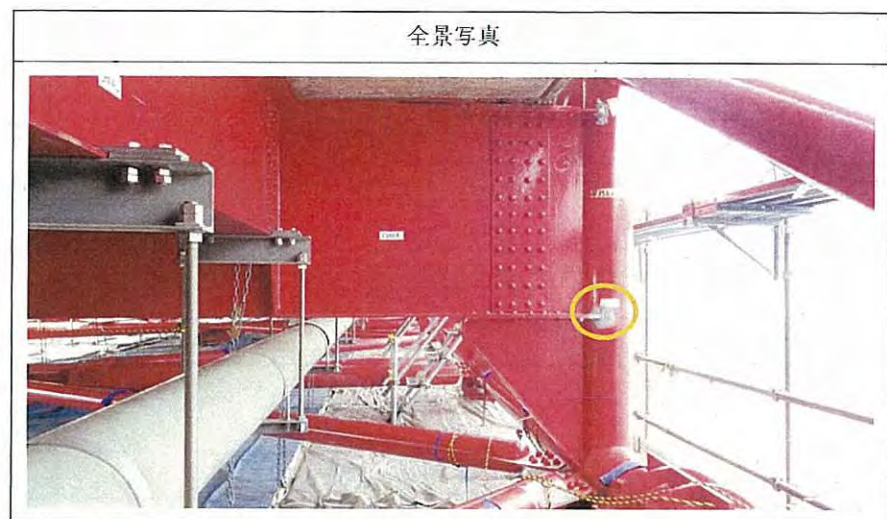
応急対策方針	切削	亀裂TYPE	F
	イメージ図		備考
<p>【凡例】 切削範囲: -----</p>		<p>【特徴】 ■下フランジ及びニープレス上フランジのコバ面の、垂直材側の止端部に止まる亀裂 (亀裂先端は、全て、垂直材側の止端部)</p> <p>【応急対策】 ※1 ■1mmずつ切削→MT調査を実施→亀裂がなくなるまで切削</p> <p>【結果】 ■3mm切削で亀裂消去</p>	
		※1 MT: 磁粉探傷試験 (Magnetic Particle Testing)

2mm切削後MT状況	3mm切削状況	MT状況(亀裂消去確認)

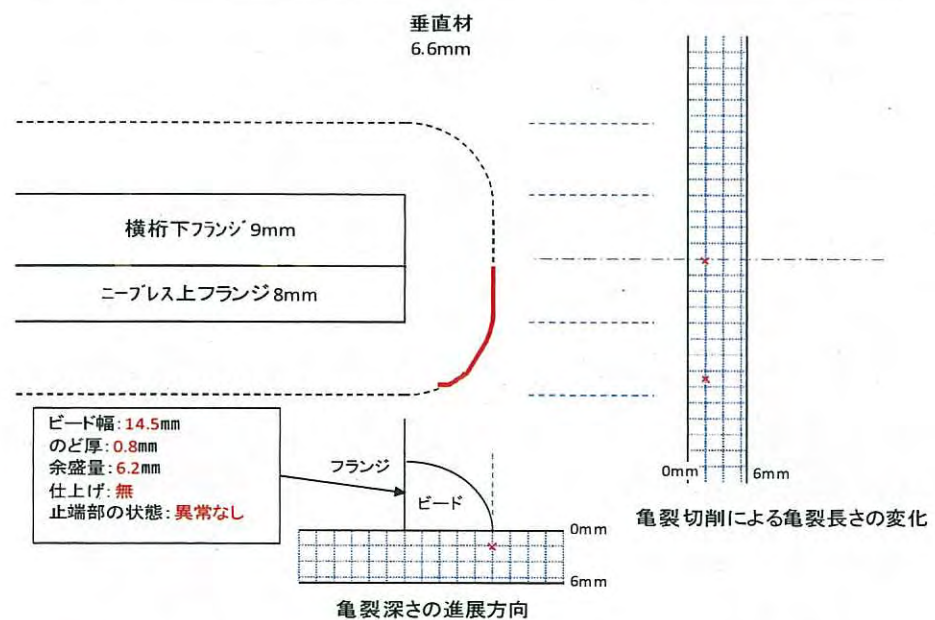
切削深さ (mm)	0	1	2	3	4	5	6	7	8	9
亀裂全長 (mm)	-	-	22	亀裂消去	-	-	-	-	-	-

※初回MT調査で2mm切削済み

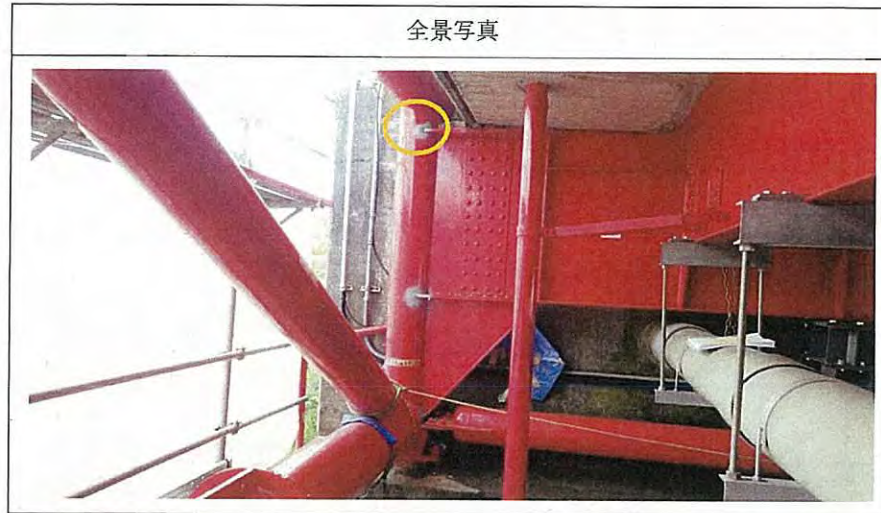
橋梁名	伊達橋	VPL	25	点検位置	①						
					<p>磁粉探傷検査 (塗膜除去)</p> <p>検査範囲: ビード止端部から20mm</p> <p>溶接仕上げ状況</p> <p>ビード仕上げ無し</p>						
					<p>磁粉探傷検査 (亀裂指示模様)</p> <p>①:l=48mm ②:l=50mm</p> <p>※未切削</p>

塗膜割れ	あり	○	なし	---	---	不明	---	---	亀裂(目視による)	あり	---	なし	○	---	不明	---	---
塗膜割れ	あり	○																					
なし	---	---																					
不明	---	---																					
亀裂(目視による)	あり	---																					
なし	○	---																					
不明	---	---																					
					<p>目視検査</p> <p>塗膜割れのマーキング</p>																		
<p>垂直材: φ267.4 x 9.3 x 2227 (STK400)</p> <p>横桁上フランジ: 260 x 16 x 420 (HT590)</p> <p>ビード幅: 9.1mm のど厚: 3.0mm 余盛量: 4.0mm 仕上げ: 無 止端部の状態: 異常なし</p> <p>ビード幅: 10.3mm のど厚: 4.6mm 余盛量: -0.6mm 仕上げ: 無 止端部の状態: 異常なし</p>					<p>目視検査 (スケッチ)</p> <p>塗膜割れ延長: 不明</p> <p>亀裂延長: 50mm</p>

MT結果	亀裂の有無	あり	○	なし	---
MT結果	亀裂の有無										
あり	○										
なし	---										
<p>垂直材: φ267.4 x 9.3 x 2227 (STK400)</p> <p>横桁上フランジ: 260 x 16 x 420 (HT590)</p> <p>ビード幅: 9.1mm のど厚: 3.0mm 余盛量: 4.0mm 仕上げ: 無 止端部の状態: 異常なし</p> <p>ビード幅: 10.3mm のど厚: 4.6mm 余盛量: -0.6mm 仕上げ: 無 止端部の状態: 異常なし</p>					<p>磁粉探傷検査 (スケッチ)</p> <p>特記事項</p> <p>寸法凡例</p> <p>—: 亀裂延長</p> <p>-: 離隔距離</p> <p>亀裂延長: 98mm (48+50)</p>						
					<p>検査力所の養生</p> <p>※応急対策後(切削、ストップホール等)に防錆処理を行う。</p>

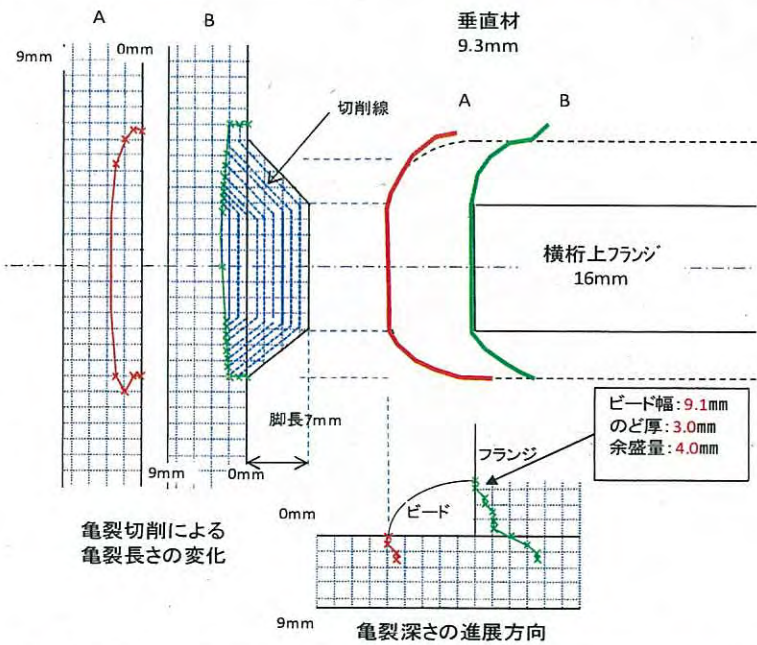
応急対策方針	切削	亀裂TYPE	C
	イメージ図		備考
<p>【凡例】 切削範囲: - - - - -</p>		<p>【特徴】 ■ 上フランジコバ面の、垂直材側の止端部に止まる亀裂(亀裂先端は、全て、垂直材側の止端部)かつ、上フランジコバ面の、上フランジ側の止端部に止まる亀裂</p> <p>【応急対策】 ※1 ■ 1mmずつ切削→MT調査を実施→亀裂がなくなるまで切削</p> <p>【結果】 (垂直材側) A: 4mm切削で亀裂消去 (横桁材側) B: 11mm切削で亀裂消去</p> <p>※1 MT: 磁粉探傷試験 (Magnetic Particle Testing)</p>

切削深さ (mm)	0	1	2	3	4	5	6	7	8	9	10	11
A 亀裂全長 (mm)	50	47	46	32	亀裂消去	-	-	-	-	-	-	-
B 亀裂全長 (mm)	48	47	46	45	34	26	31	33	18	18	7	亀裂消去

A: 1mm、B: 1mm切削後MT状況	A: 2mm、B: 2mm切削後MT状況	A: 3mm、B: 3mm切削後MT状況
A: 4mm(消去)、B: 4mm切削後MT状況	B: 5mm切削後MT状況、A: 消去	B: 6mm切削後MT状況、A: 消去
B: 7mm切削後MT状況、A: 消去	B: 8mm切削後MT状況、A: 消去	B: 9mm切削後MT状況、A: 消去
B: 10mm切削後MT状況、A: 消去	A: 4mm、B: 11mm切削状況	MT状況(亀裂消去確認)

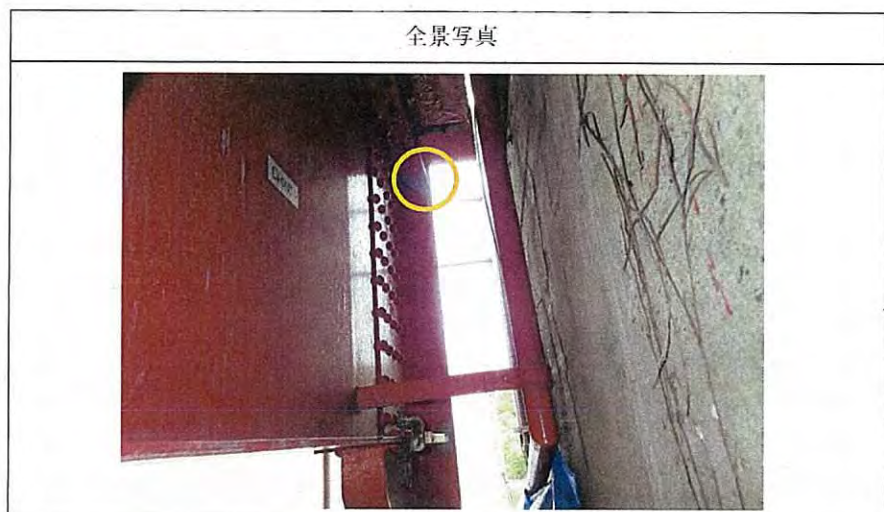
橋梁名	伊達橋	VPL	25	点検位置	③								
<p>磁粉探傷検査 (塗膜除去)</p> <p>検査範囲: ビード止端部から20mm</p> <p>溶接仕上げ状況</p> <p>ビード仕上げ無し</p>													
<p>磁粉探傷検査 (亀裂指示模様)</p> <p>①: l=50mm ②: l=15mm</p> <p>※未切削</p>

塗膜割れ		あり	○	なし	---	不明	---	亀裂(目視による)		あり	---	なし	○	不明	---
塗膜割れ																					
あり	○																				
なし	---																				
不明	---																				
亀裂(目視による)																					
あり	---																				
なし	○																				
不明	---																				
<p>目視検査</p> <p>塗膜割れのマーキング</p> <p>垂直材: $\phi 267.4 \times 9.3 \times 2227$ (STK400)</p> <p>横桁上フランジ: $260 \times 16 \times 420$ (HT590)</p> <p>ビード幅: 12.8mm のど厚: 5.7mm 余盛量: 0.3mm 仕上げ: 無 止端部の状態: 異常なし</p> <p>ビード幅: 10.1mm のど厚: 2.5mm 余盛量: 6.5mm 仕上げ: 無 止端部の状態: 異常なし</p>																					
<p>目視検査 (スケッチ)</p> <p>塗膜割れ延長: 不明 亀裂延長: 50mm</p>

MT結果		亀裂の有無	○	あり	○	なし	---
MT結果													
亀裂の有無	○												
あり	○												
なし	---												
<p>磁粉探傷検査 (スケッチ)</p> <p>特記事項</p> <p>寸法凡例 - : 亀裂延長 - - : 亀裂距離</p> <p>亀裂延長: 65mm (50+15)</p>													
<p>検査力所の養生</p> <p>※応急対策後(切削、ストップホール等)に防錆処理を行う。</p> <p>写真内○数字は、亀裂間隔を示す。</p>

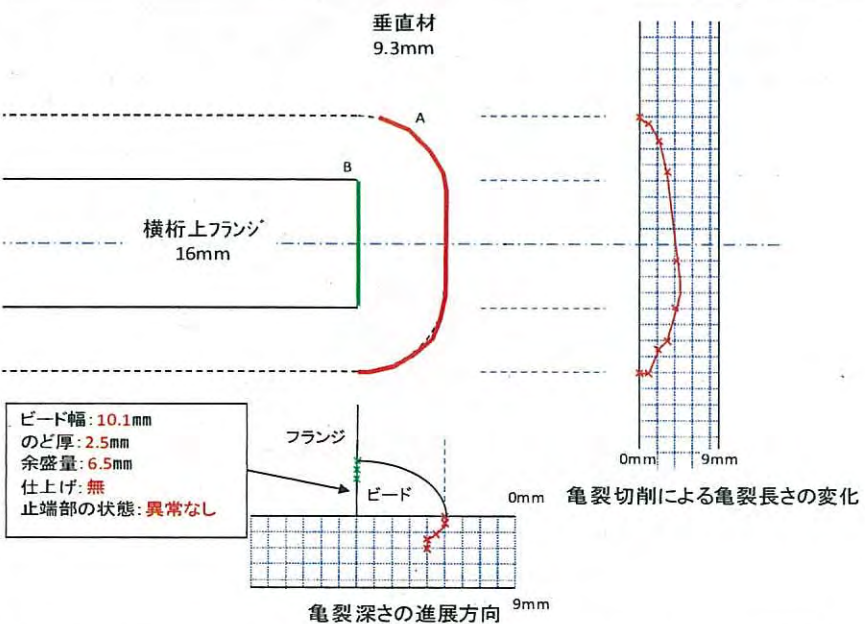
応急対策方針	切削	亀裂TYPE	C
	イメージ図		備考
<p>【凡例】 切削範囲: - - - - -</p>		<p>【特徴】 ■上フランジコハ面の、垂直材側の止端部に止まる亀裂(亀裂先端は、全て、垂直材側の止端部)かつ、上フランジコハ面の、上フランジ側の止端部に止まる亀裂</p> <p>【応急措置】 ※1 ■1mmずつ切削→MT調査を実施→亀裂がなくなるまで切削</p> <p>【結果】 (垂直材側) A: 5mm切削で亀裂消去 (横桁材側) B: 3mm切削で亀裂消去</p> <p>※1 MT: 磁粉探傷試験 (Magnetic Particle Testing)</p>

切削深さ (mm)	0	1	2	3	4	5	6	7	8	9
A 亀裂全長 (mm)	50	49	27	21	6	亀裂消去	-	-	-	-
B 亀裂全長 (mm)	16	16	11	亀裂消去	-	-	-	-	-	-

A: 1mm, B: 1mm切削後MT状況	A: 2mm, B: 2mm切削後MT状況	A: 3mm, B: 3mm(消去)切削後MT状況
A: 3mm切削後MT状況, B: 消去		
A: 5mm, B: 3mm切削状況	MT状況(亀裂消去確認)

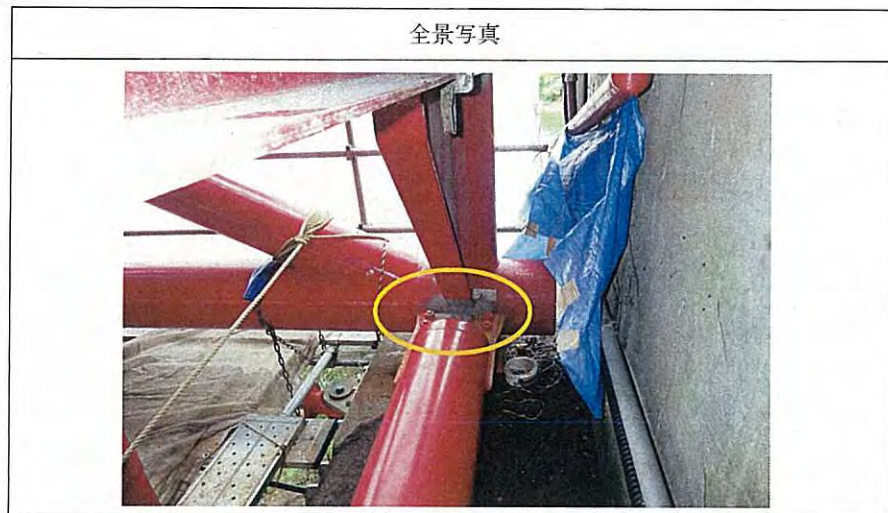
橋梁名	伊達橋	VPL	25	点検位置	⑤⑥
下弦材: φ355.6 × 14 × 600 (SS400)					目視検査範囲 塗膜割れ: 有 [○] 無 ⁻⁻⁻ 局部的な錆: 有 [○] 無 ⁻⁻⁻ 溶接仕上げ: 有 [○] 無 ⁻⁻⁻ 標準部のど厚: 3.9mm 余盛量: 6.1mm コバ部のど厚: 5.7mm 余盛量: -1.7mm ビード形状及び止端部の状態: 異常なし
ニープレ下フランジ: 100 × 8 × 1125 (SM490A)					目視検査 (調査カ所近影)
					目視検査 塗膜割れのマーキング
ニープレ下フランジ: 100 × 8 × 1125 (SM490A)					目視検査 (スケッチ) 塗膜割れ延長: 不明 亀裂延長: 不明

橋梁名	伊達橋	VPL	25	点検位置	⑤⑥
					磁粉探傷検査 (塗膜除去) 検査範囲: ビード止端部から20mm
					磁粉探傷検査 (亀裂指示模様) ①:l=70mm ※未切削
ニープレ下フランジ: 100 × 8 × 1125 (SM490A)					磁粉探傷検査 (スケッチ) 特記事項 亀裂延長: 70mm
					検査カ所の養生 ※応急対策後(切削、ストップホール等)に防錆処理を行う。

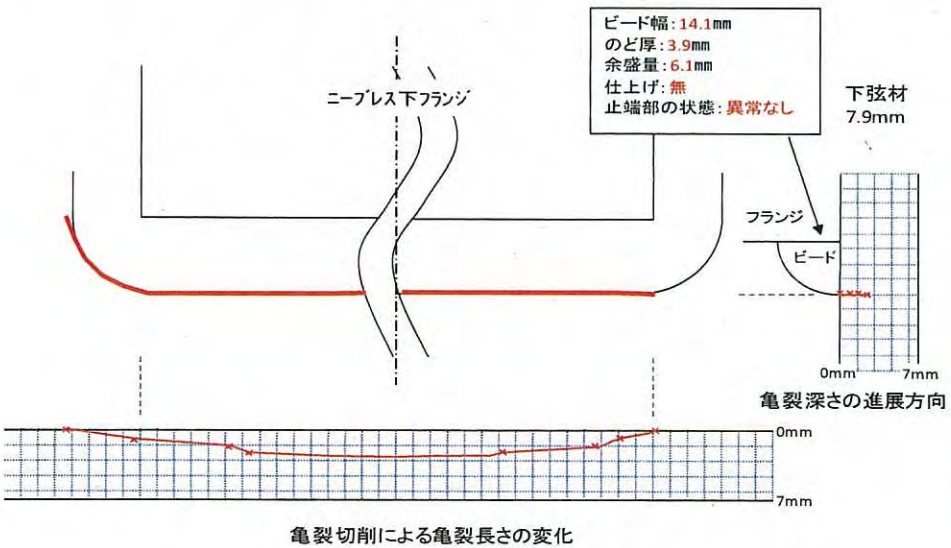
応急対策方針	切削	亀裂TYPE	G
	イメージ図		備考
<p>【凡例】 切削範囲: -----</p>		<p>【特徴】 ■ ニープレス下フランジのビード部に沿う亀裂 (亀裂先端は、下弦材の止端部 亀裂が貫通している可能性あり)</p> <p>【応急措置:試験切削】※1 ■ 1mmずつ切削→MT調査を実施→亀裂がなくなるまで切削し、亀裂深さの進展方向を確認</p> <p>【結果】 ■ 4mm切削で亀裂消去</p>	
		<p>※1 MT:磁粉探傷試験 (Magnetic Particle Testing)</p>

切削深さ (mm)	0	1	2	3	4	5	6	7	8	9
亀裂全長 (mm)	115	95	69	45	亀裂消去	-	-	-	-	-

1mm切削後MT状況	2mm切削後MT状況	3mm切削後MT状況
<p>2014/5/22調査</p>		
4mm切削状況	MT状況(亀裂消去確認)	
2016/2/10 再調査(切削前外観)	2016/2/10 再調査(1.5mm切削前MT)	
2016/2/10 再調査(3mm切削後外観)	2016/2/10 再調査(3mm切削後MT)
