亀裂原因の推定

II. 亀裂原因の推定

2. 横桁接合部の亀裂原因

3. ニーブレース接合部の亀裂原因

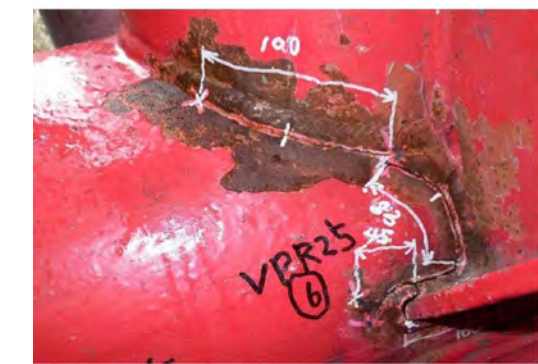
写真-1.4 下弦材とニーブレースフランジ (VPR25⑥)

VPR25 においては、亀裂がフランジ溶接ビードから母材まで進展しており、さらに垂直材と下弦材接合部まで伸びている。

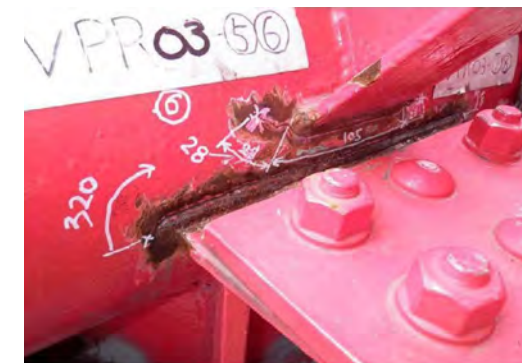
写真-1.5 下弦材とガセットの接合部 (VPR03⑦⑧)
および下弦材とニーブレース接合部 (⑤⑥)

ニーブレースおよびガセットプレートと下弦材の接合部にて発生している亀裂を図-3.2 に示す。亀裂は、VPLと同様の傾向に加えて VPR3 のみガセットプレートの上面にて発生している。

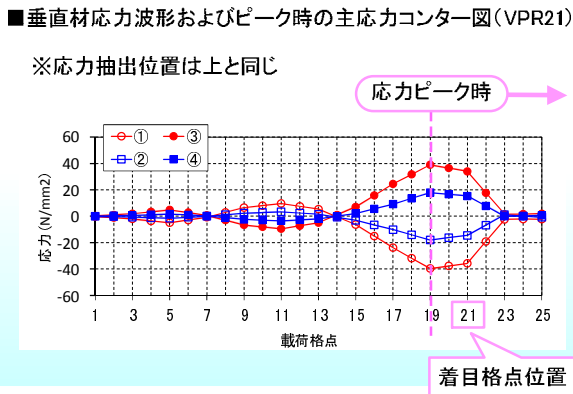
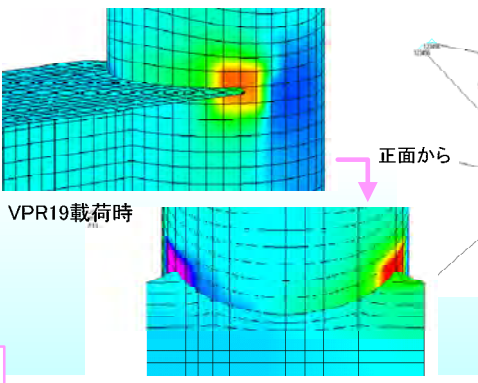
垂直材応力ピーク時の
応力状態

・垂直材の応力がピークを示す時の垂直材の応力状態を見ると、フランジ回し溶接部に高い応力集中が生じている。
 ※この応力分布は横桁面外曲げが生じた時のものである(本文p.7参照)。
 ・主応力方向は既存の亀裂と直交する向きになっており、亀裂との相関が見られる。

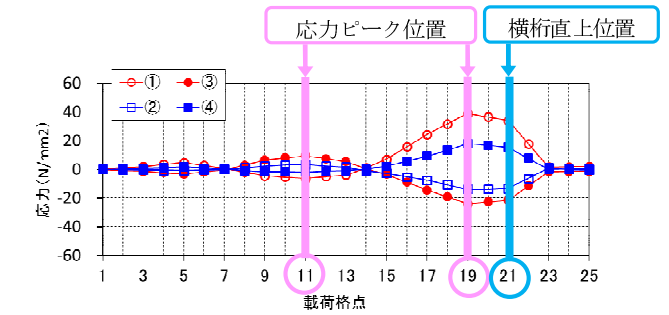
図-2.6 主応力のピーク (VPR21)

VP21 の垂直材の主応力 (図-2.6) は上下フランジとも VP19 荷重時に最も大きなピークとなり、その他 VP11 荷重時にピークがみられる。発生応力は、下フランジ側より上フランジ側のほうが大きい。以上のピーク時および横桁直上荷重となる VP21 荷重時の応力状態を図-2.7 に示す。

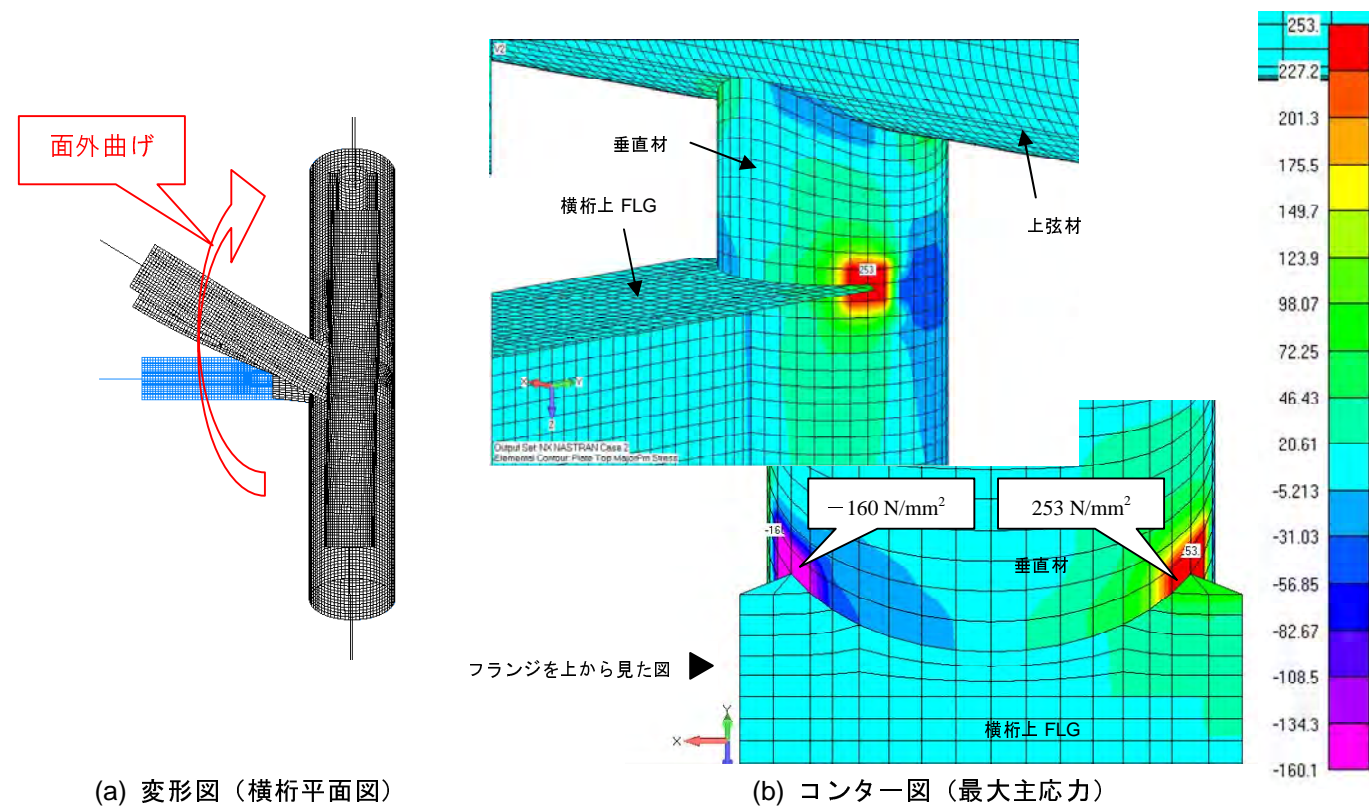
図-2.11 横桁の面外曲げと応力パターン(参考)

【考察】垂直材は、横桁の面外曲げにより横桁フランジ両端に押し引きされ、両端の2箇所垂直材に応力集中が生じる。

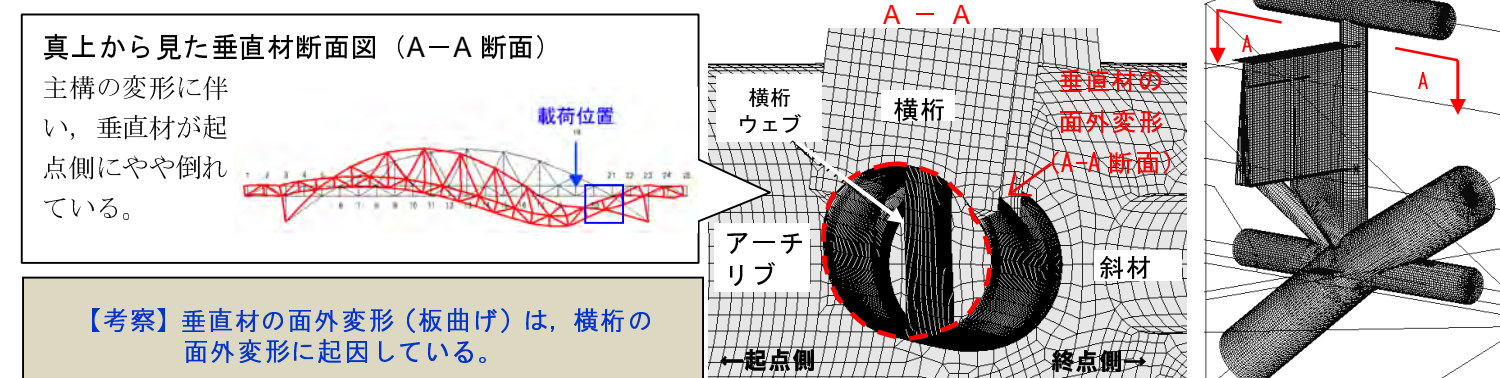
図-2.16 横桁の面外曲げと垂直材の面外変形状況

図-2.15 より、横桁の変形は面外曲げが卓越していることが解る。以上より、図-2.16 に示すように、横桁の面外曲げにより垂直材に面外変形（板曲げ）が生じていることが解る。

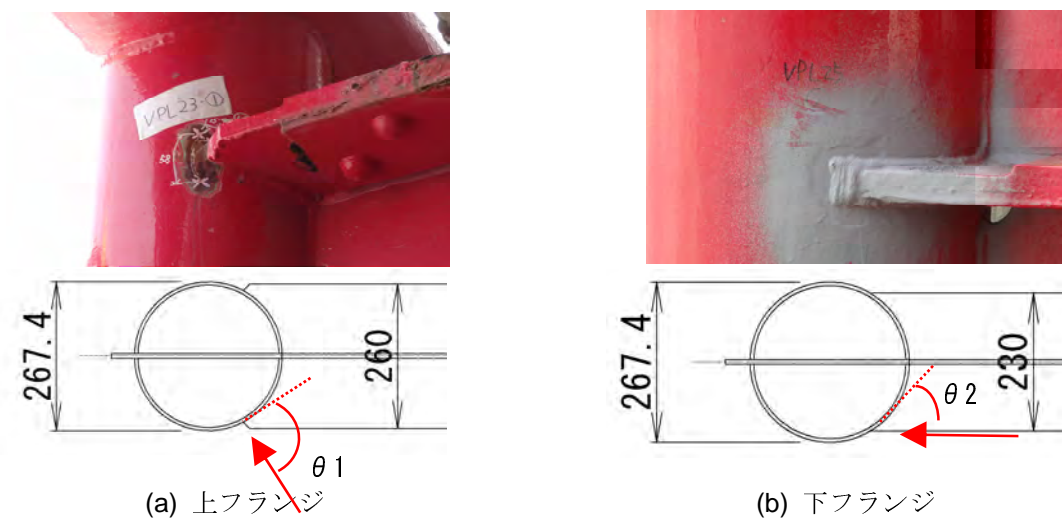
図-2.18 上下フランジ接合部の形状

横桁フランジと垂直材の接合部形状に着目すると、図-2.18 に示すように、上下フランジ幅の違いにより、フランジ端部の細部形状が異なっている。この影響により、上下フランジ端部での応力集中の仕方に違いが生じている。

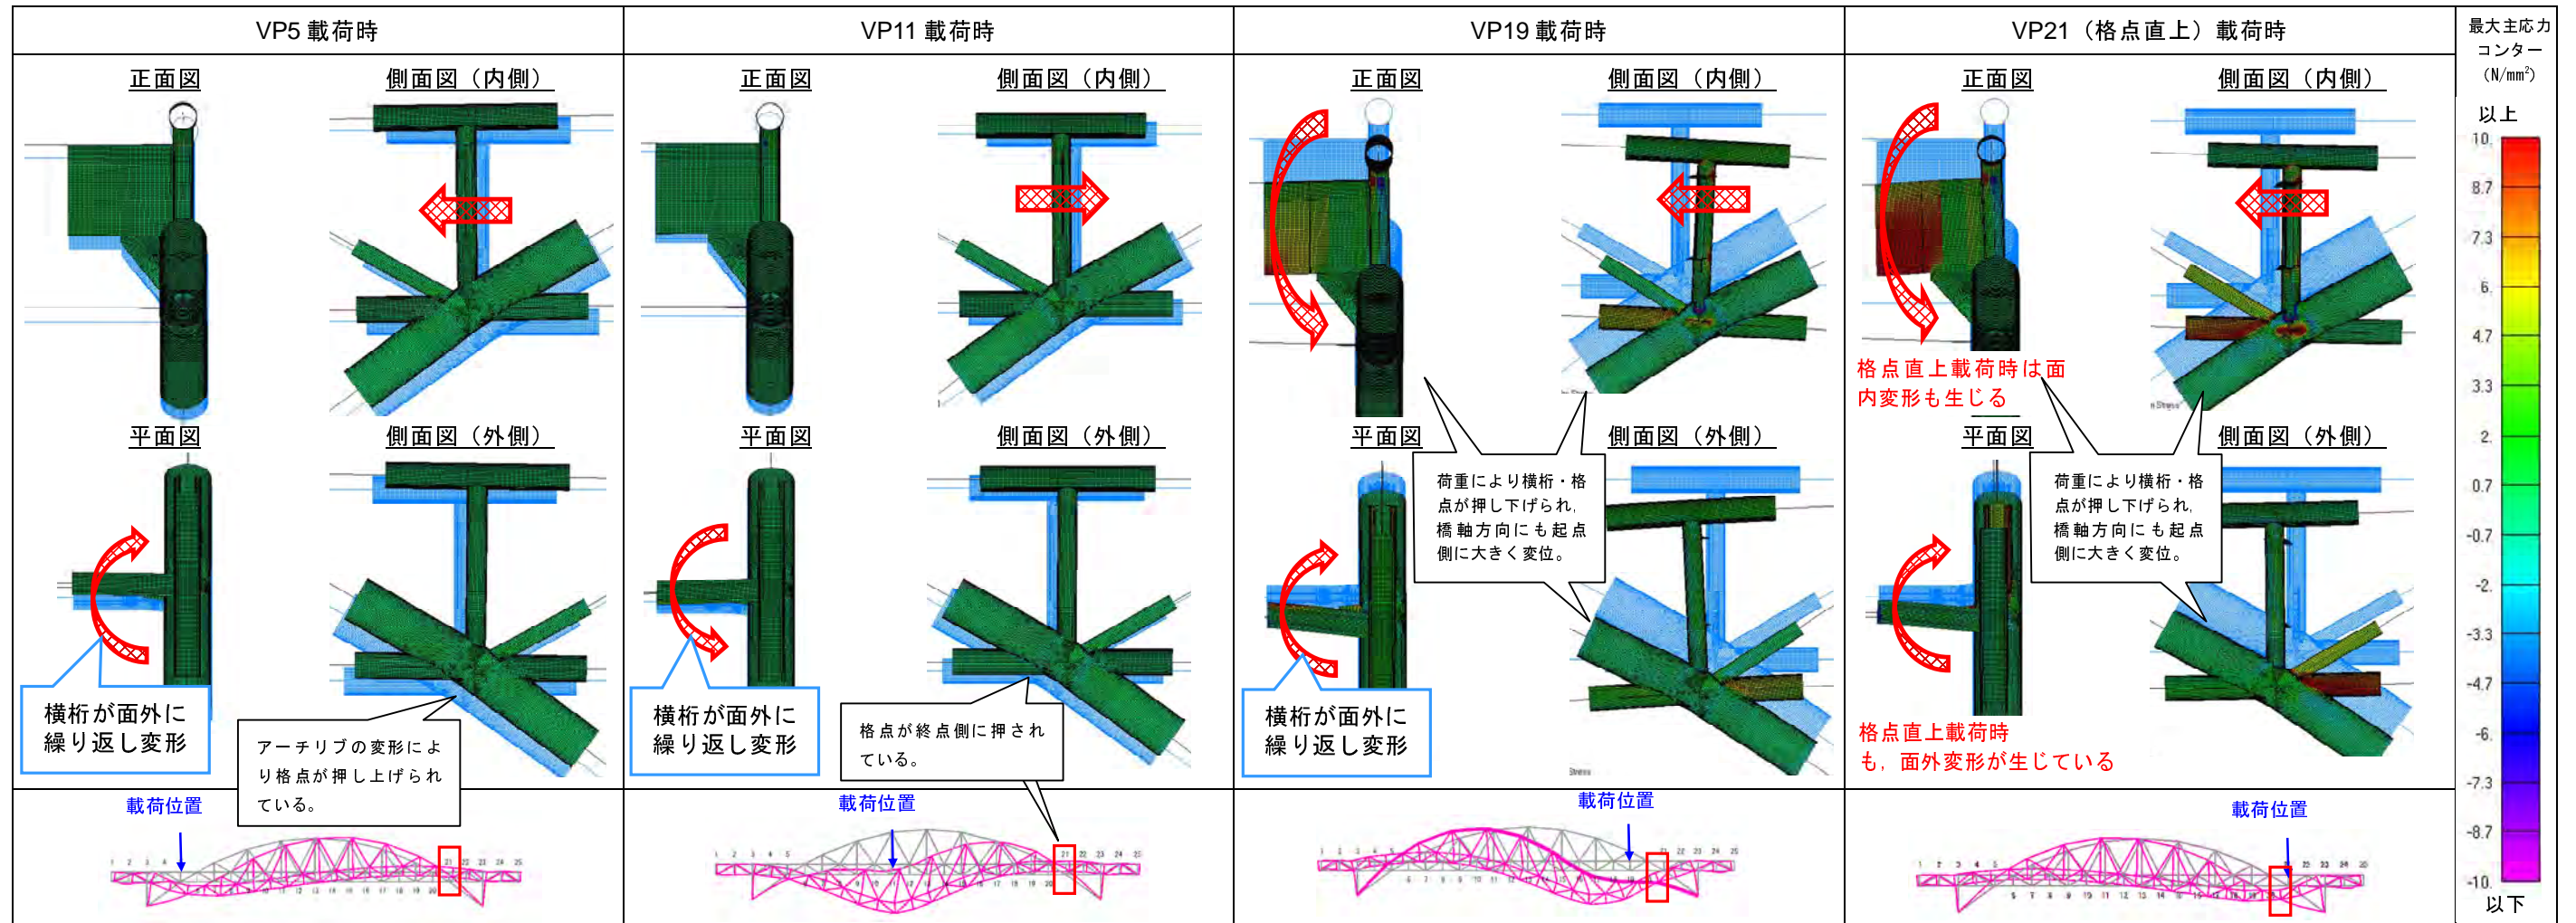
図-2.21 VPR21 横桁接合部変形図

格点部の変形としては、VP1～VP13 荷重時に主構が終点側に押され、VP13～VP25 荷重時に主構が逆に起点側に押される全体挙動により、横桁の面外曲げで垂直材に面外変形（板曲げ）が発生し、これによる応力集中が生じている。また、横桁は、起点側、終点側に繰り返し面外曲げが生じていることが解る。

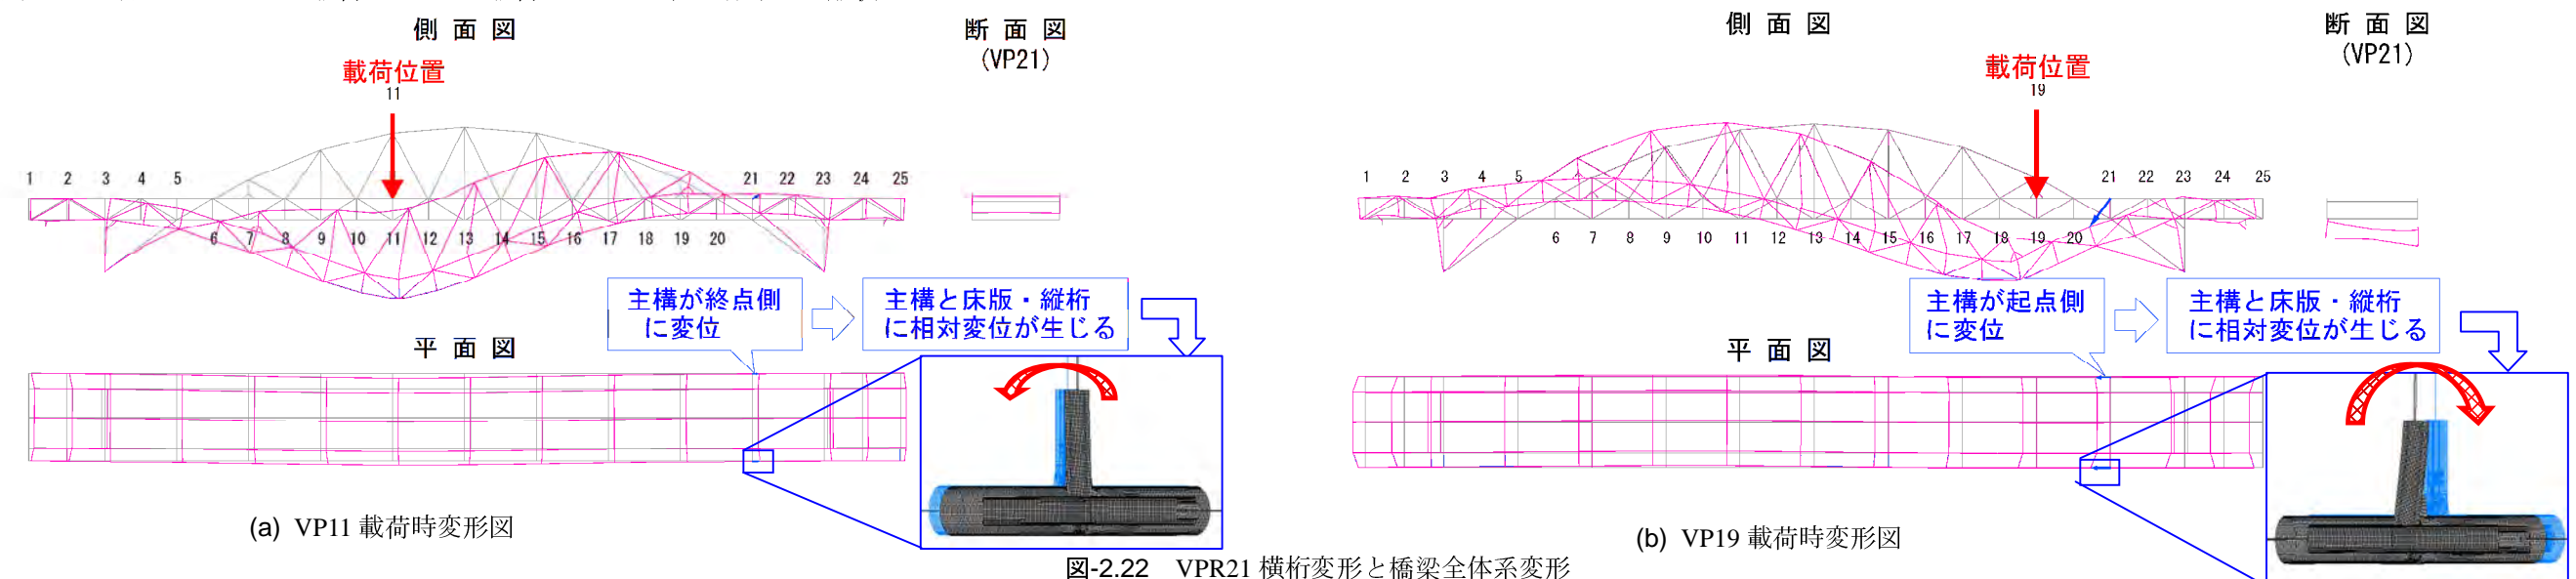
図-2.22 VPR21 横桁変形と橋梁全体系変形

横桁の面外曲げが最大となる VP11 荷重時と VP19 荷重時について、全体系の変形状態を図-2.22 に示す。

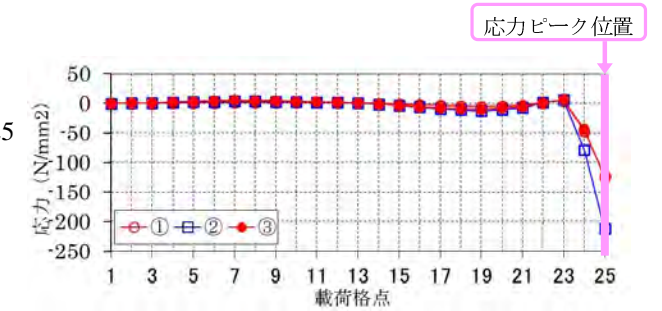
図-3.6 下弦材主応力のピーク（VPR25）

VPR25 の下弦材の主応力（図-3.6）がピークとなる VP25 載荷時（格点直上載荷時）の応力状態を図-3.7 に示す。

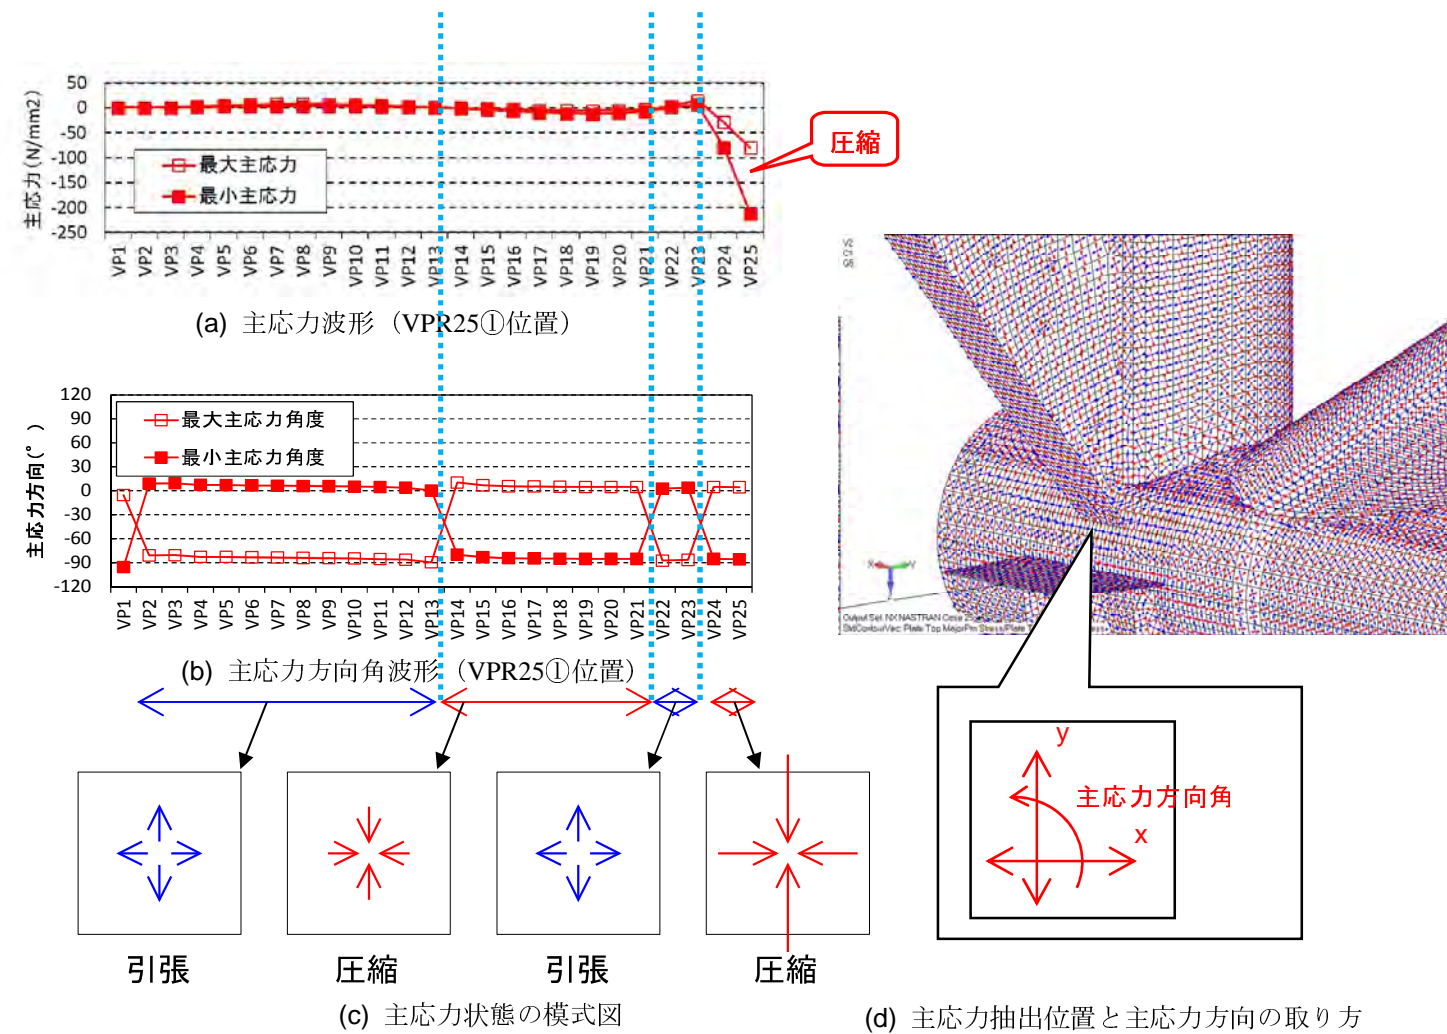
図-3.8 主応力波形および主応力方向角波形

VP25 の下弦材（ニーブレース接合部）の主応力波形および主応力方向角波形を図-3.8 に示す。

着目位置では、直上に荷重される VP25 荷重時付近以外は、数 N/mm^2 程度の小さな応力しか生じない。直上荷重時に下弦材に大きな圧縮応力が生じ(図-3.8(a))、このときの圧縮最大となる最小主応力方向は、 -90° 方向（鉛直方向）となる(図-3.8(b))。以上を模式的に表した概念図を図-3.9 に示す。よって下弦材には車両の通行に伴い、鉛直方向の圧縮応力が繰り返し作用することが解る。

【考察】 絶対値が最大となる主応力方向は常に -90° （下弦材円周方向）となっている。
また、主応力方向は 0° 又は -90° と一定で、圧縮と引張が繰り返し作用している。

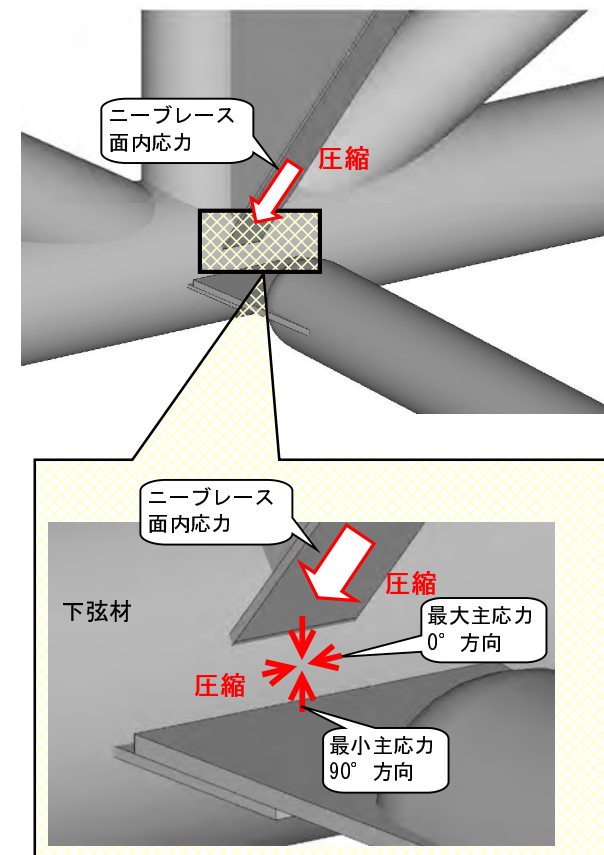
図-3.9 主応力と主応力方向の解説

[考察] ニーブレースの面内圧縮応力により、下弦材が押し込まれ、下弦材にも圧縮応力が生じる。
この時、圧縮最大となる最小主応力の方向は -90° 方向（鉛直方向）である。

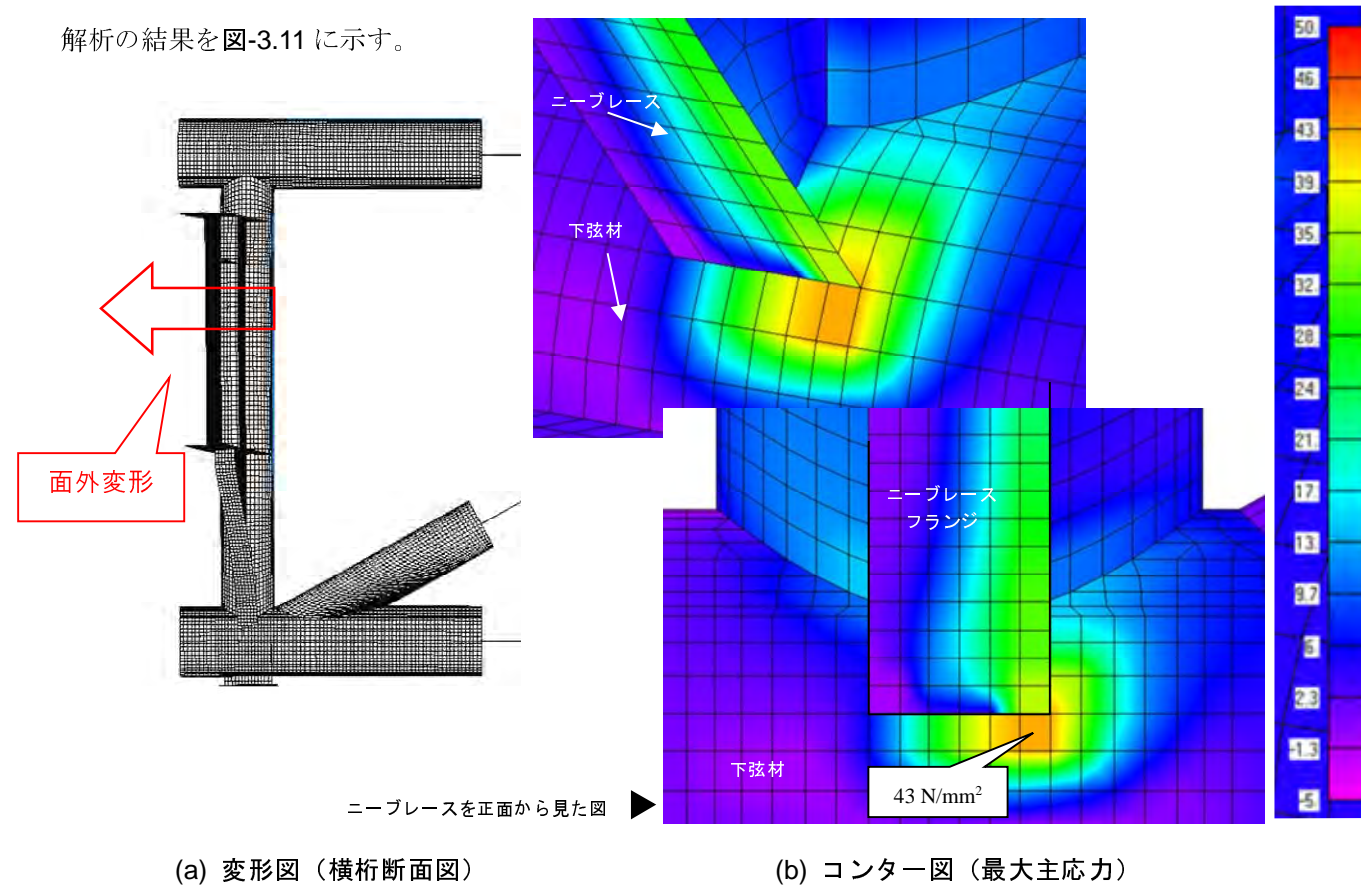
図-3.11 横桁の面外曲げ応力パターン(参考)

【考察】 ニーブレス接合部は、面外曲げに対して下弦材との接合部の引張りを受ける側に応力集中を生じる。

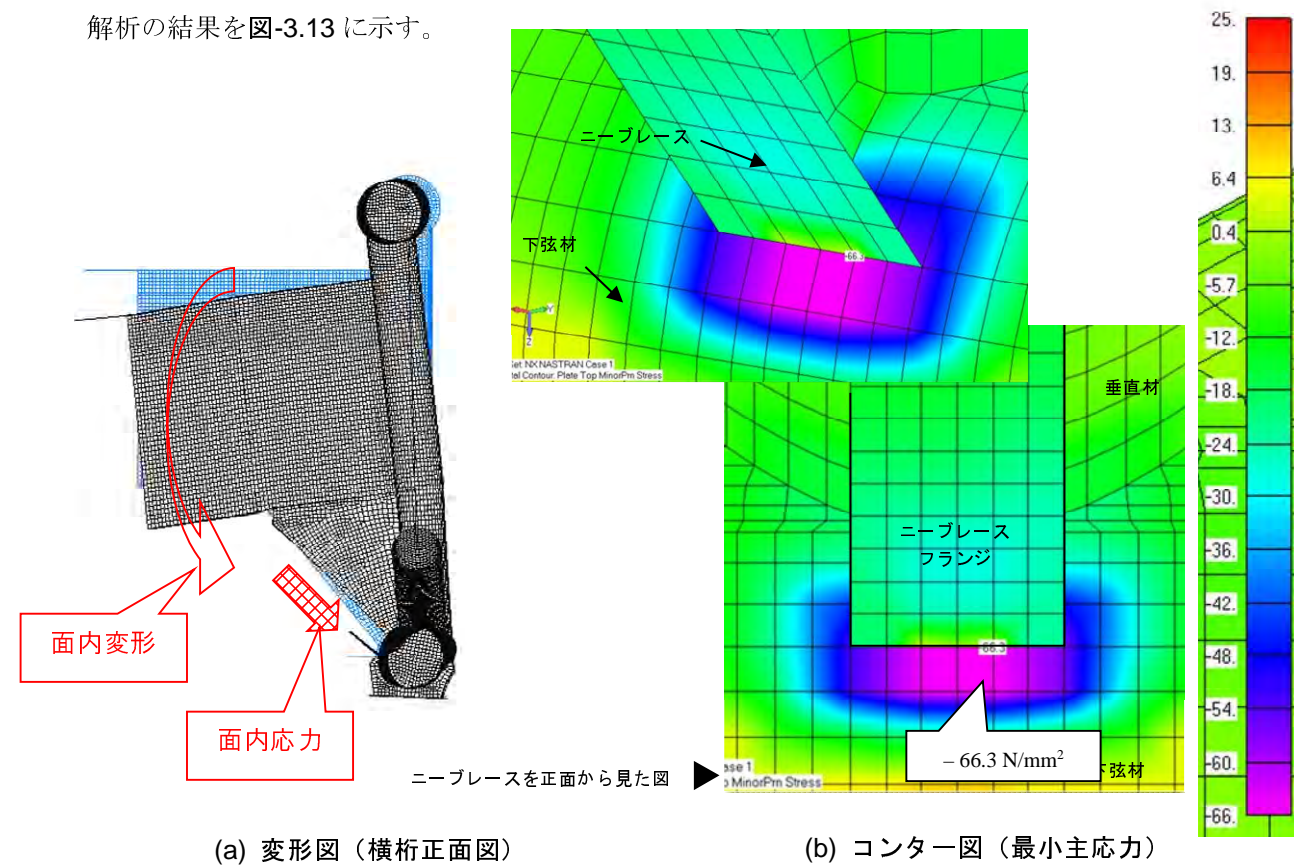
図-3.13 横桁面内曲げ応力パターン(参考)

【考察】 応力状態がニーブレスフランジ中央で卓越しており、後述参考にした横桁面内曲げ応力パターン（図-3.13）に近似している。また、上図に示した下弦材応力ピーク時の変形図より横桁面内曲げが確認できる。以上より横桁の面内曲げにより、下弦材に応力集中が生じていると考えられる。

【考察】 横桁の面内曲げに伴うニーブレス面内応力により、ニーブレスフランジが下弦材を押し込み、下弦材に応力集中が生じる。

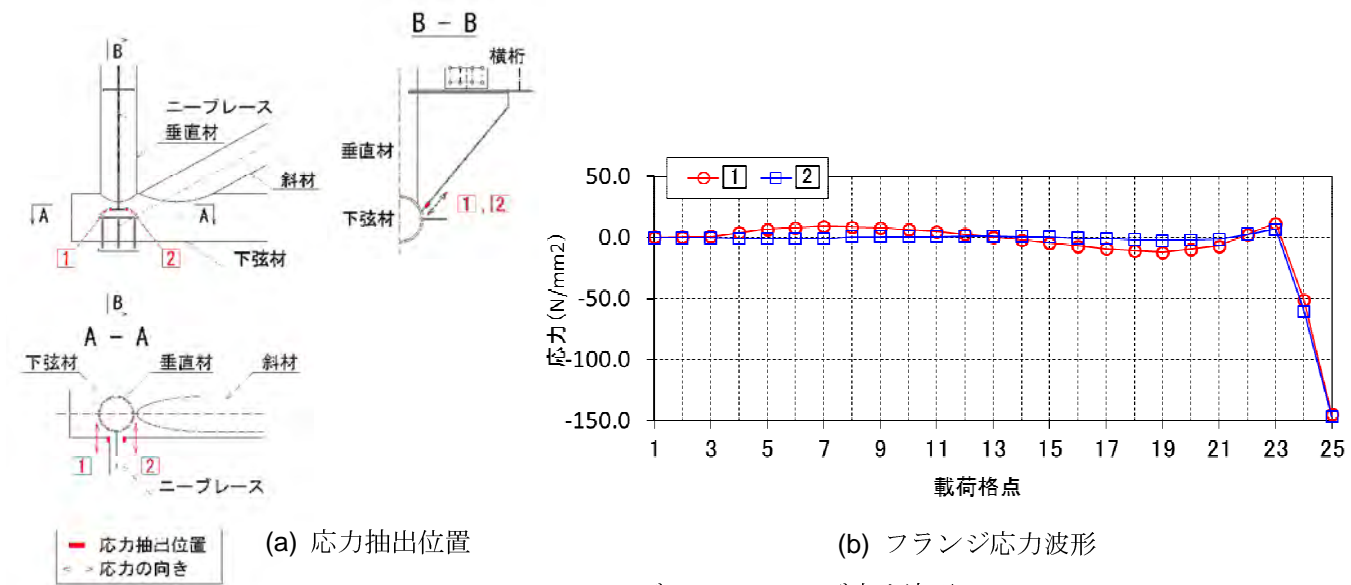
図-3.14 ニーブレスフランジ応力波形

ニーブレスフランジの応力波形を図-3.14 に示す。図-3.14 にはニーブレス左右の応力を示している。ニーブレス左右の応力は、図-3.15 (a) に示すように、左右で逆位相の面外曲げ成分と、左右が同位相の面内成分に分解できる。図-3.14 のフランジ応力波形を、面外曲げ応力と面内応力に分解した結果を図-3.15 (b) に示す。

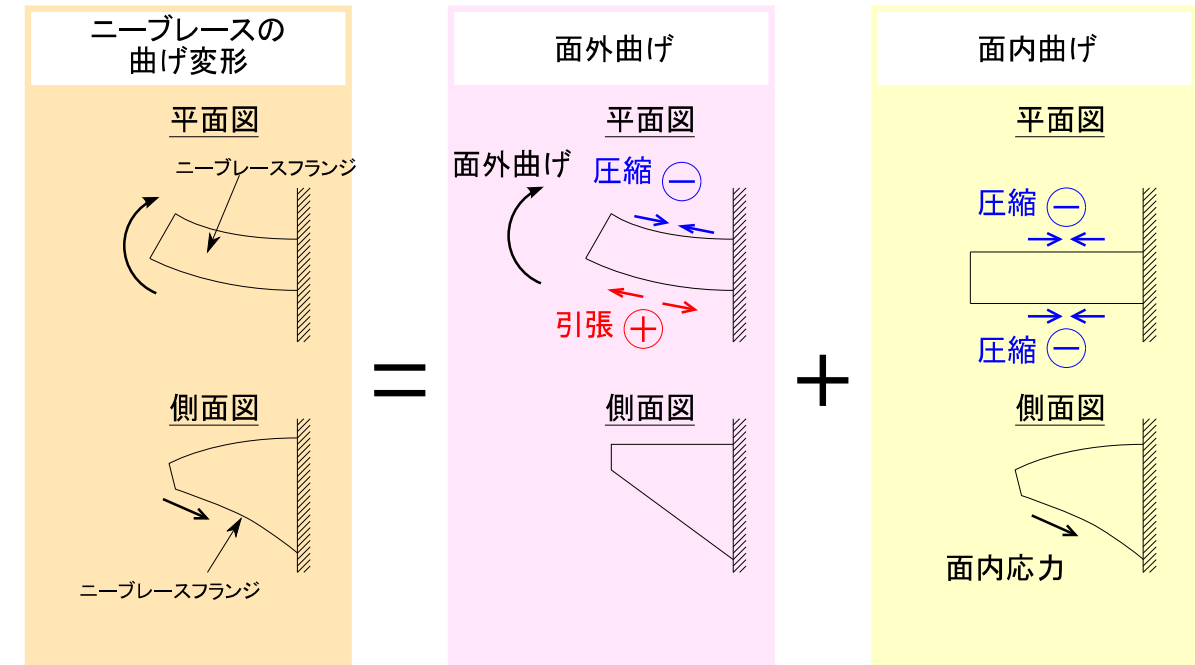
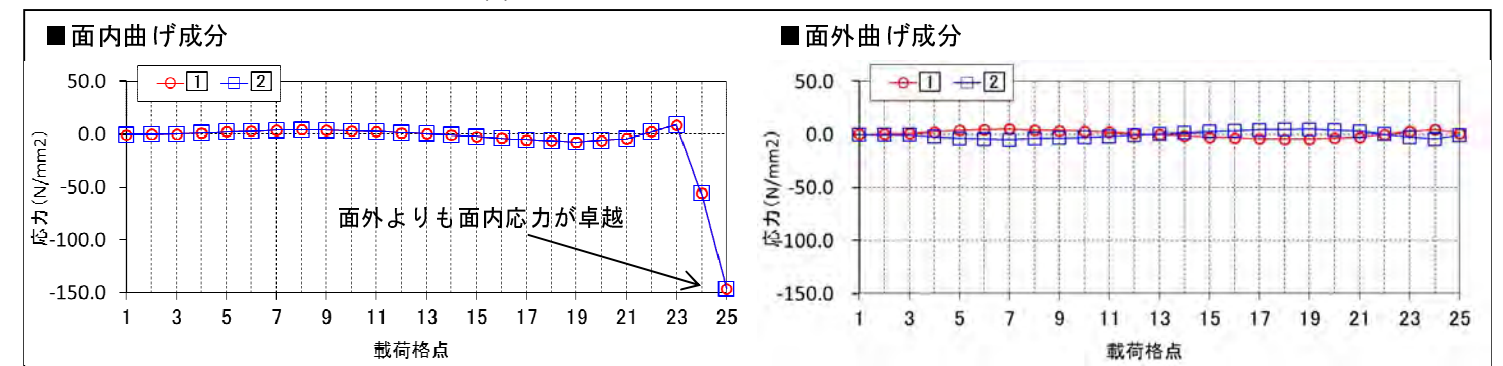
図-3.15 面内曲げと面外曲げ成分に分解した応力波形

図-3.15 より、ニーブレスの変形は、面内応力が卓越していることが解る。

【考察】ニーブレスは、載荷位置によって面内および面外応力が生じるが、面内応力が卓越している。

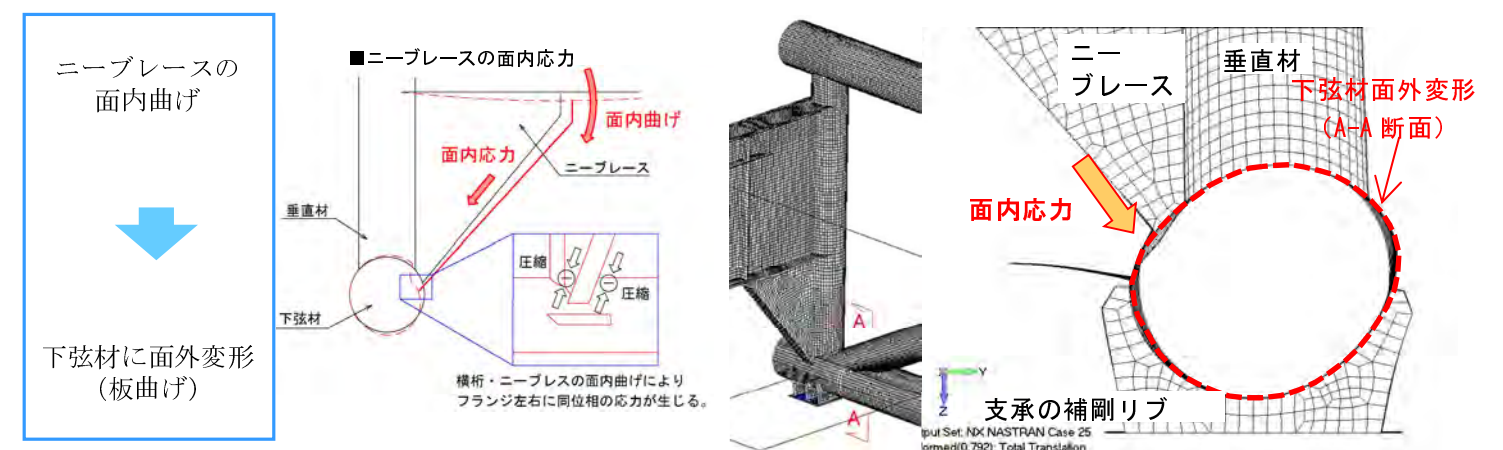
図-3.16 ニーブレスの面内曲げと下弦材の面外変形状況

以上より図-3.16 に示すように、前節で示した下弦材の面外変形（板曲げ）は、ニーブレスの面内応力により生じていることが解る。

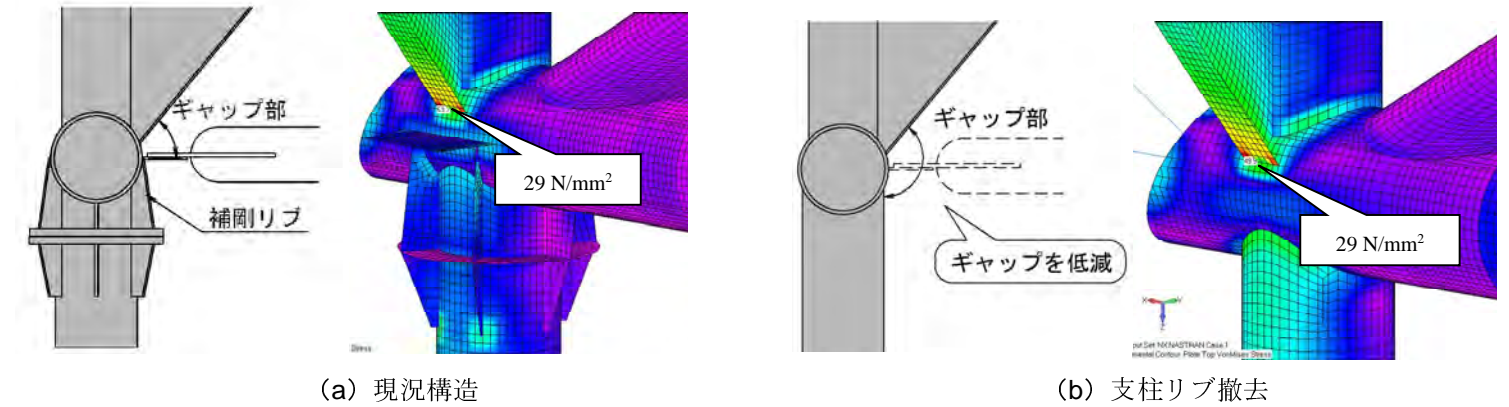
図-3.18 VPR23 支柱補剛リブ・ガセットの有無による応力状態 (ミーゼス応力)

VPR23 における支柱補剛リブ・ガセットの有無による応力状態を図-3.18、VPR25 における支承補剛リブ・ガセットの有無による応力状態を図-3.19 に示す。

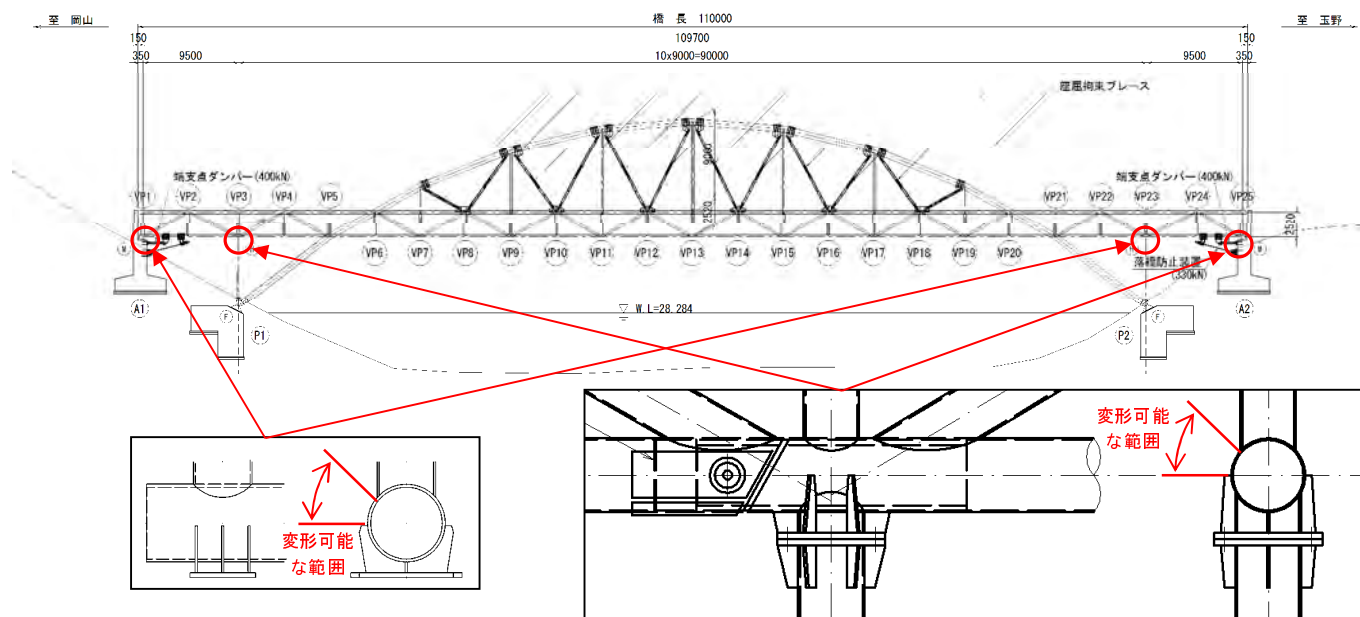
図-3.17 ニーブレース接合部亀裂発生格点と、下弦材の構造ディテール

下弦材亀裂発生位置の格点に特有の構造ディテールとして、下弦材に補剛リブが設置されていることが挙げられる。補剛リブ設置範囲は下弦材の面外変形が拘束され、補剛リブ・ガセットとニーブレースフランジの間がギャップ部になっているため (図-3.17 参照) 下弦材に曲率の大きな変形が生じていることが考えられる。

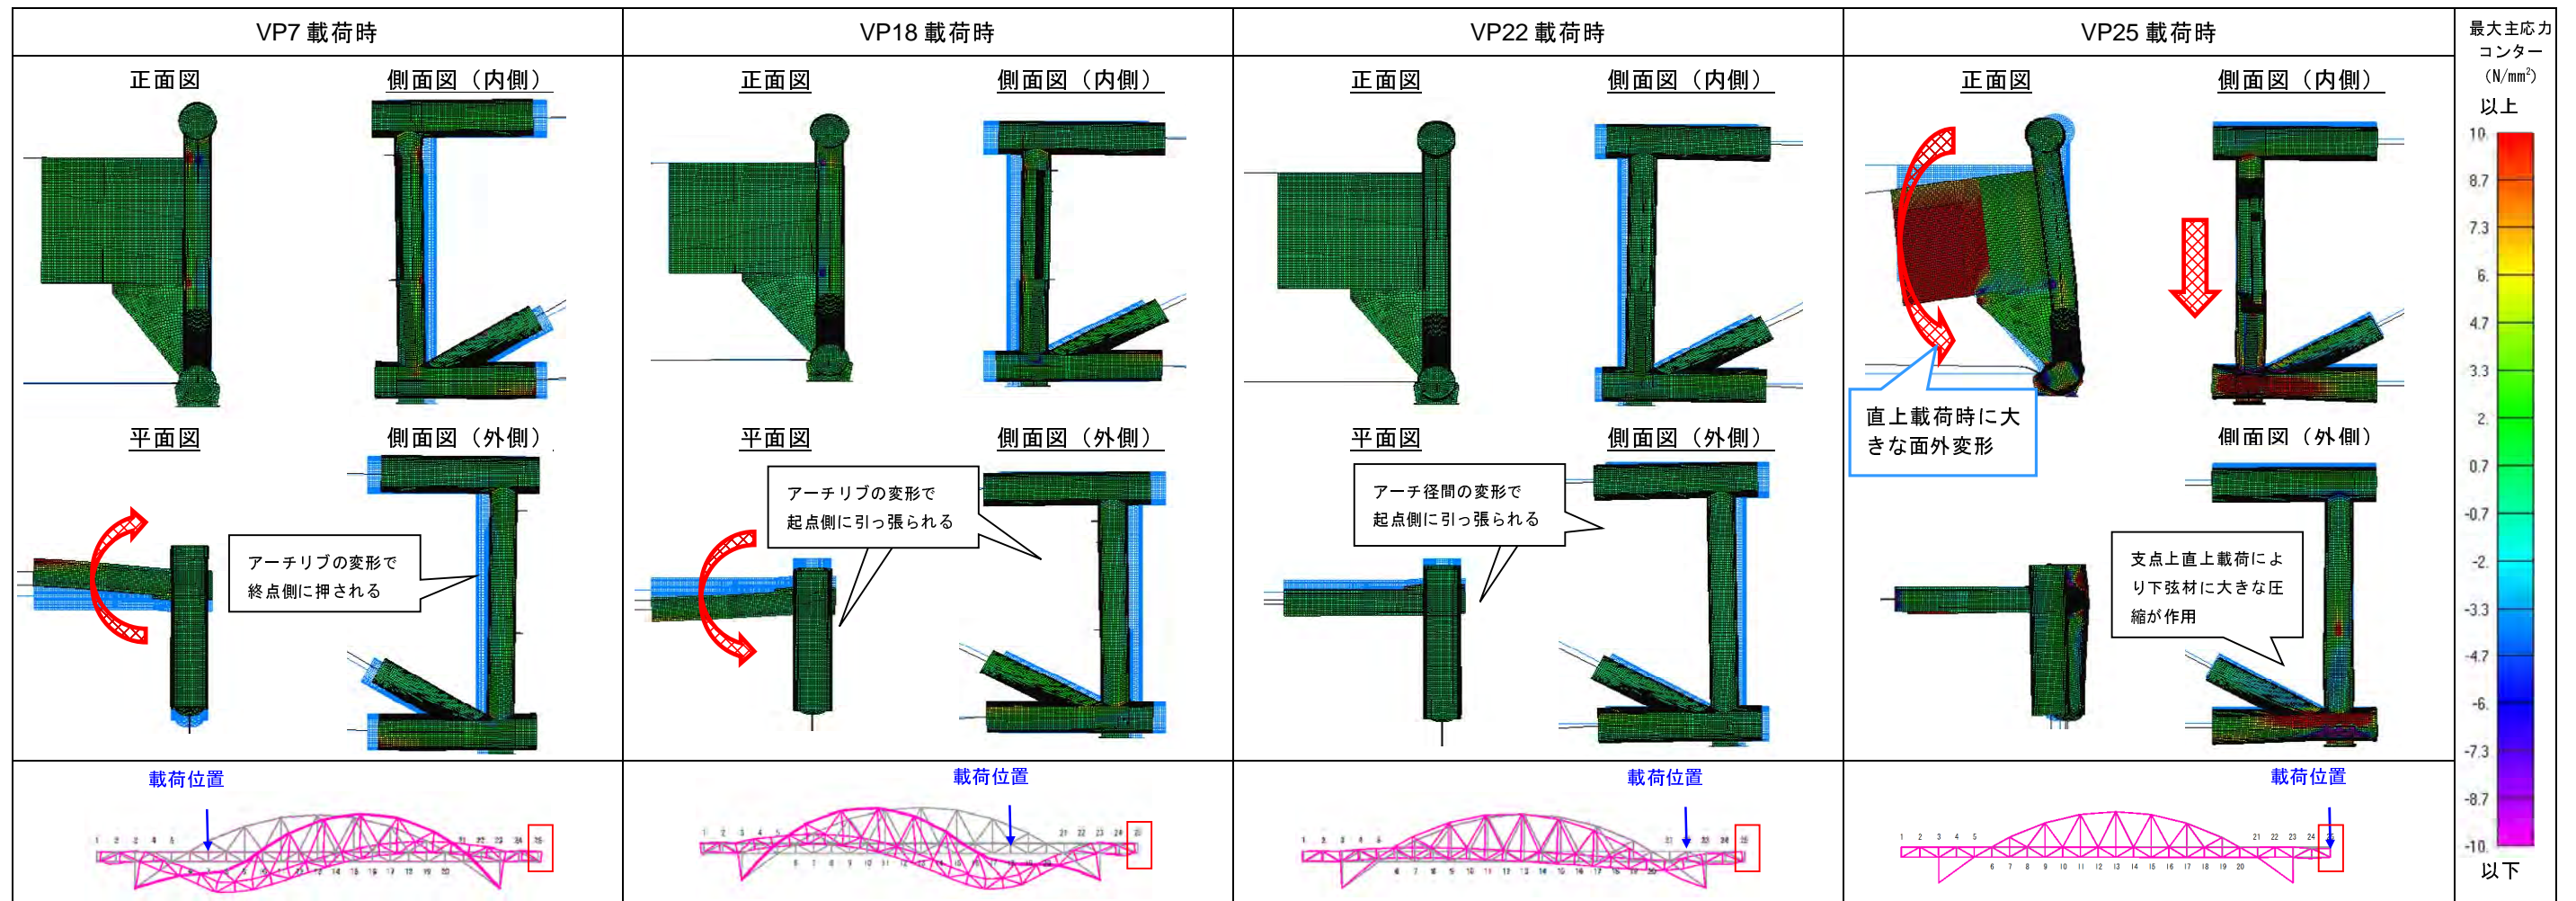
図-3.20. 横桁接合部変形図（VPR21）

格点部の変形としては、横桁・ニーブレースの面内曲げにより、下弦材に面外変形（板曲げ）が発生し、これによる応力集中が生じている。また、下弦材円周方向の圧縮応力と引張応力が交番で作用している。

この時の、VPR25の格点部の変形挙動を、シェルモデルの変形図により整理する（図-3.20）。

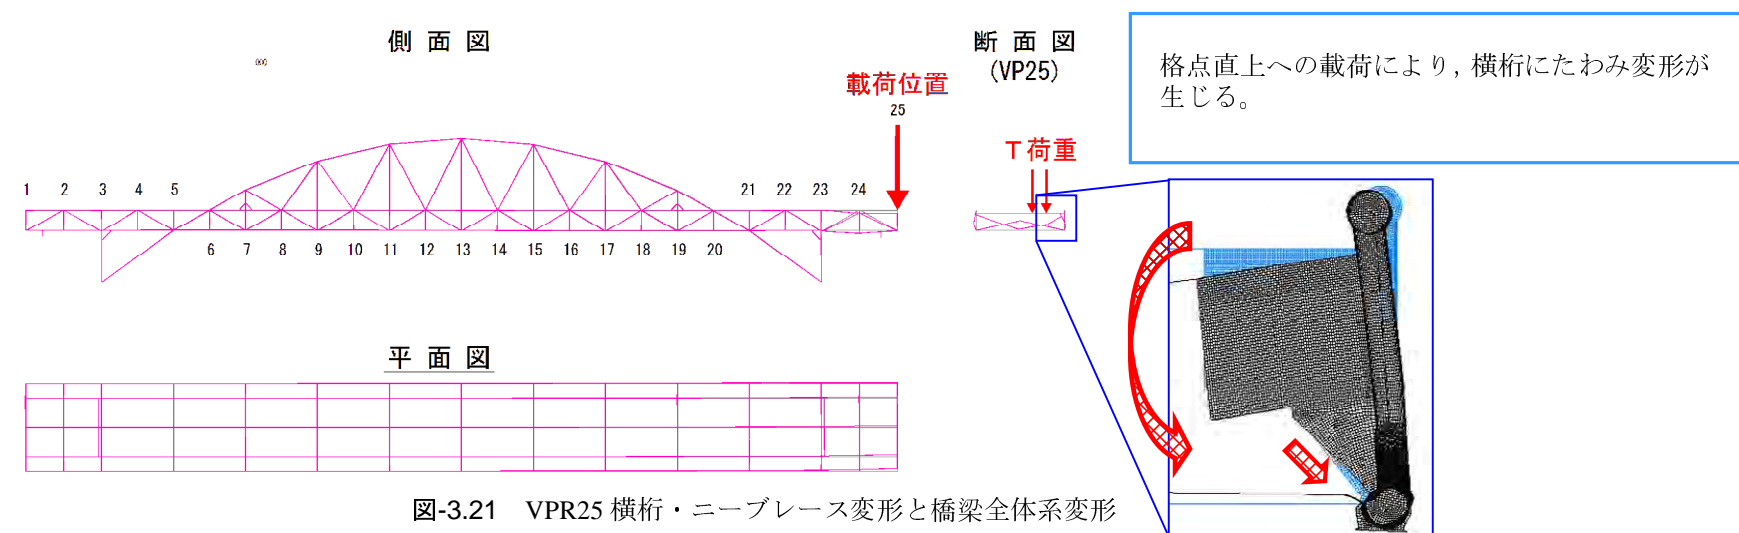
図-3.21 VPR25 横桁・ニーブレース変形と橋梁全体系変形

横桁・ニーブレースの面内曲げが最大となる VP25 荷重時について、全体系の変形状態を図-3.21 に示す。

- ① 車両走行時，横桁直上載荷により横桁に面内曲げ変形が生じ，ニーブレースに面内応力が発生する。このニーブレースの面内応力により，下弦材に面外変形（板曲げ）が生じて，ニーブレースフランジと下弦材の接合部に応力集中が発生した。
- ② 大型車交通量が 2,000～700 台/日である中、下弦材の面外曲げによる応力集中が繰返し生じ疲労亀裂が発生した。

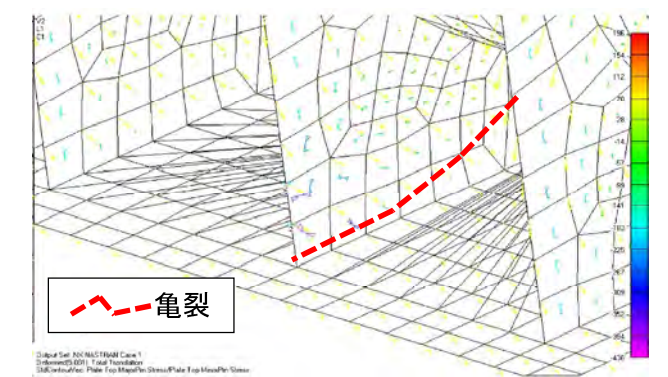
図-4.5 FEM 解析主応力ベクトル図

支承部の FEM 解析結果を図-4.4 に示す。ピンチプレートと接触する位置に応力集中が確認できる。この応力集中箇所の主応力ベクトル図を図-4.5 に示す。主応力方向と写真-4.2 に示す亀裂の方向がほぼ一致していることが確認できる。

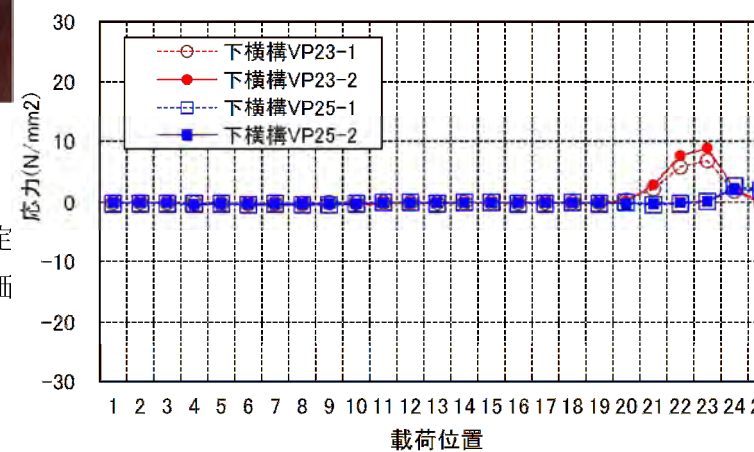
図-4.6 横桁位置の下横構支材応力（載荷試験結果・並列載荷）

図-4.6 に示す横桁位置の下横構（支材）の応力において、支承部（VP25）が一般部（VP23）に比べ小さくなっており、支承が橋軸直角方向の変位を拘束していることが確認できる。
