第5回伊達橋補修検討委員会資料平成28年3月11日

1. モニタリング計測概要

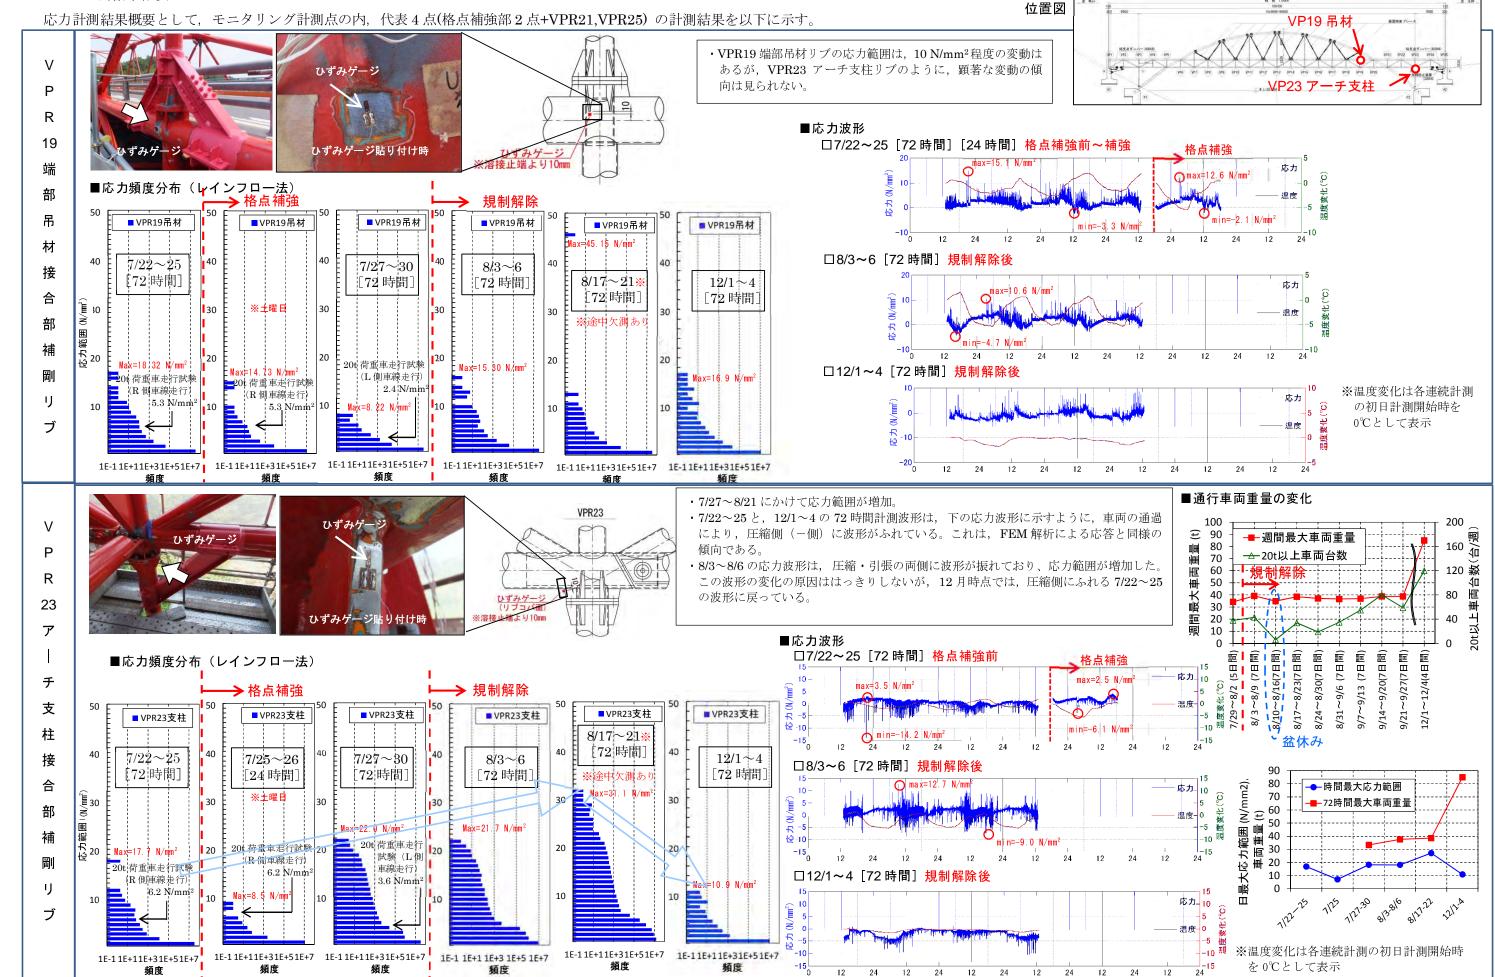
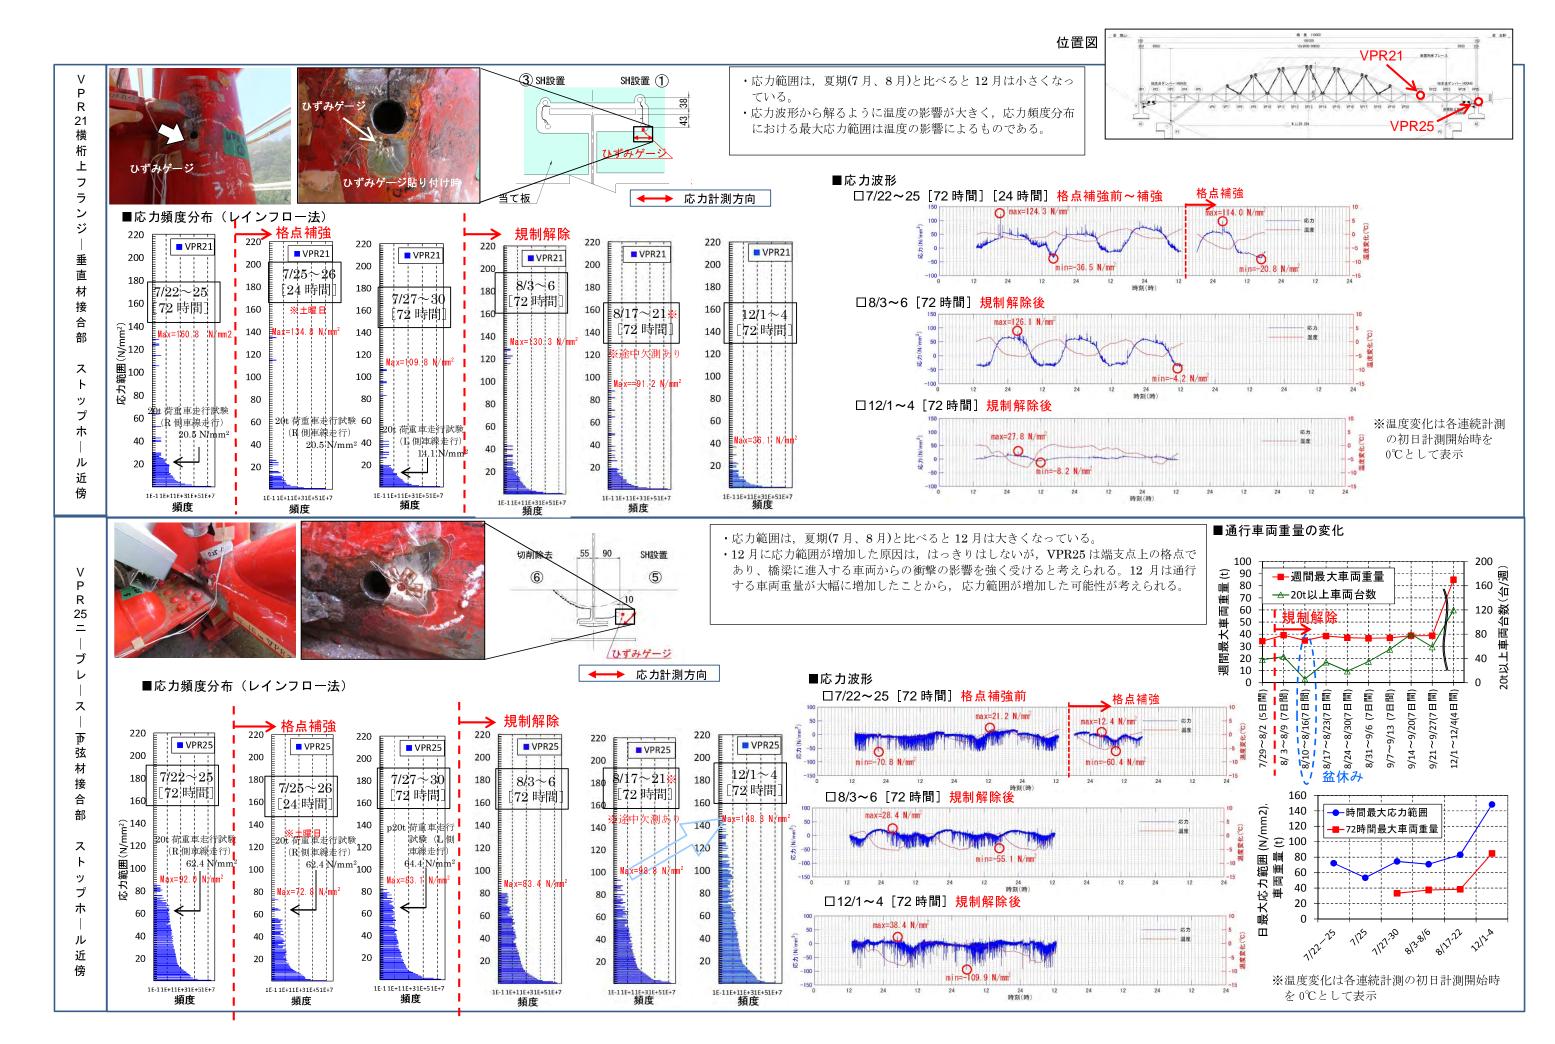
2. 応力計測結果概要

- □全体的に部材が破断等するような応力変動は確認されていない。
- │□格点補強部 VPR19 吊材リブ, VPR21 ストップホール近傍は特に目立った応力の変動はない。
- □格点補強部 VPR23 アーチ支柱リブの応力は、途中、原因のはっきりしない応力範囲の増加は見られたが、計測開始時と 12 月の状態で比べた場合、目立った応力の変動は見られない。
- □端支点部 VPR25 のニーブレースと下弦材接合部のみ、12 月に応力範囲の増加がみられる。BWIM 計測より 12 月は走行車両の最大重量が増加しており、重車両通過による衝撃の影響を大きく受けたものと推定。
