## 道路のアンダーワールドに行ってきました～橋を補修するために～

2018.01.16

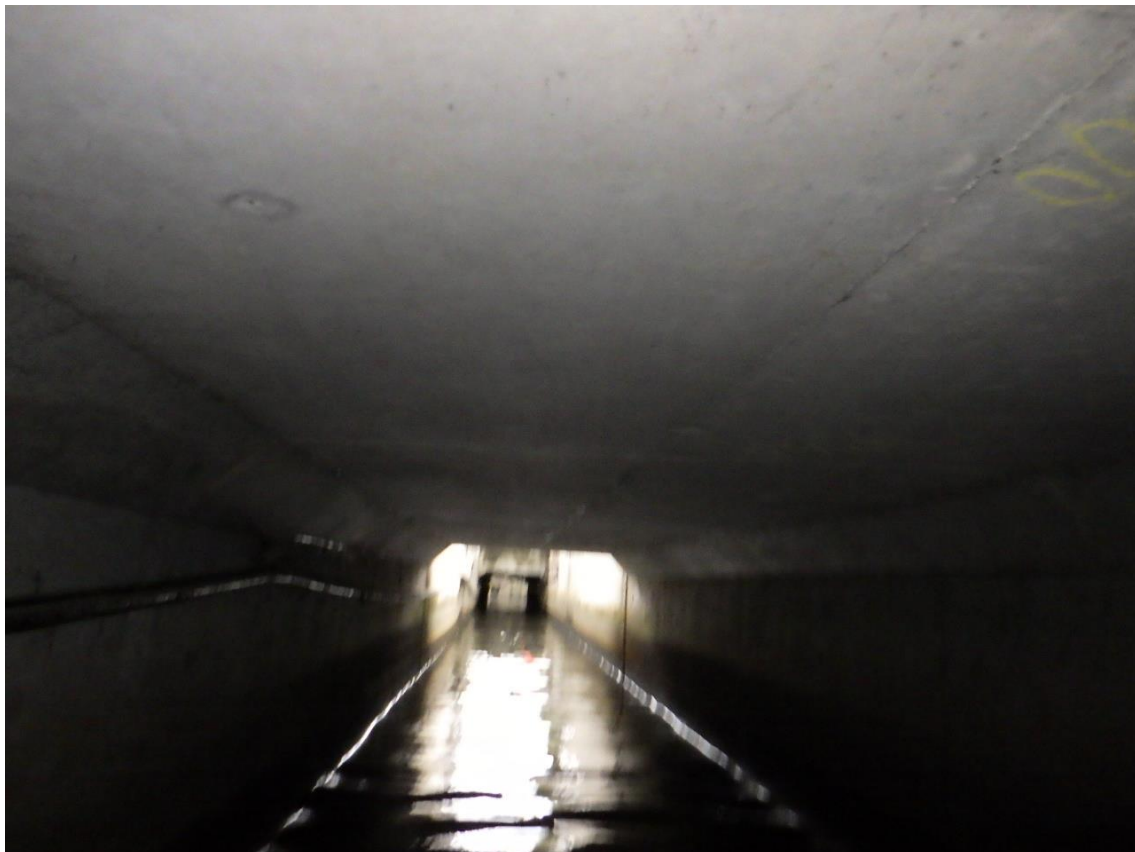
そこで、今日は現場にやってきました。ただ、点検の結果によると、浮き・ひび割れが見られるのは何と用水路の中！ 路上から見るだけでは何も分からないようです。というわけで、胴長を着て用水路の中へレッツゴー！

中は真っ暗。用水路には膝より高い位置まで泥がたまっていて、途中で足をとられそうになります。立ち止まっていると次第に足が沈み込んでいく。バランスを崩すと…あっ、となりそうでしたが、壁で支えるなどして私は何とか踏みとどまりました。
