# 二重構造を有する補強土壁の 地震後の状況と補修

平成20年6月14日に発生した岩手・宮城内陸地震により、震央から北西約4.5kmの地点に位置する補強土壁の壁面が変位し、一部の壁面材（コンクリートパネル）が損傷した。この補強土壁は、壁面材と補強盛土体の間に空間を設けており、締固めによる盛土の変形を十分に吸収し、壁面に荷重が伝えない二重構造であった。地震発生から約10ヶ月経過後も壁面変位の増加は見られず、補強土壁は安定した状態であると評価されたため、損傷の大きい箇所の壁面材のみを取替えることとなった。また、補強土壁の補強領域の健全性を検証するため、2次元表面波探査を実施した。本報告では、その補強土壁の変状の状況と、補修工事の状況を述べる。

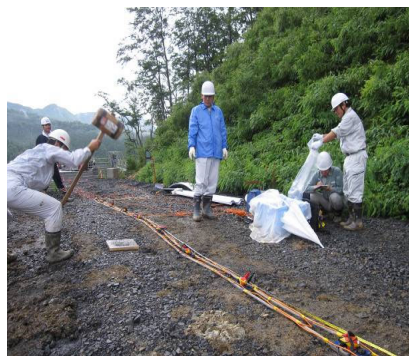
写真 - 9 計測状況  
(カケヤによる起振)

発生した弾性波は、地中を伝播し各受振器で受振される。各受振器で受振された振動は、受振器において電気信号に変換され、多芯ケーブルを介して測定本部の測定器に入り、適当な振幅に増幅されA/D変換された後、測定器に内蔵されているハードディスクに収録される。以上の測定を、所定の測線長の測定(2m間隔)が終了するまで繰り返す。カケヤによる起振を写真 - 9示す。
