3. 亀裂対策検討の経緯

本橋の橋梁形式はゲルバー鋼ランガー橋、補剛桁はトラス構造となっている。床組以外の主部材は全て鋼管で構成され、部材間は溶接接合となっている。（図-3）

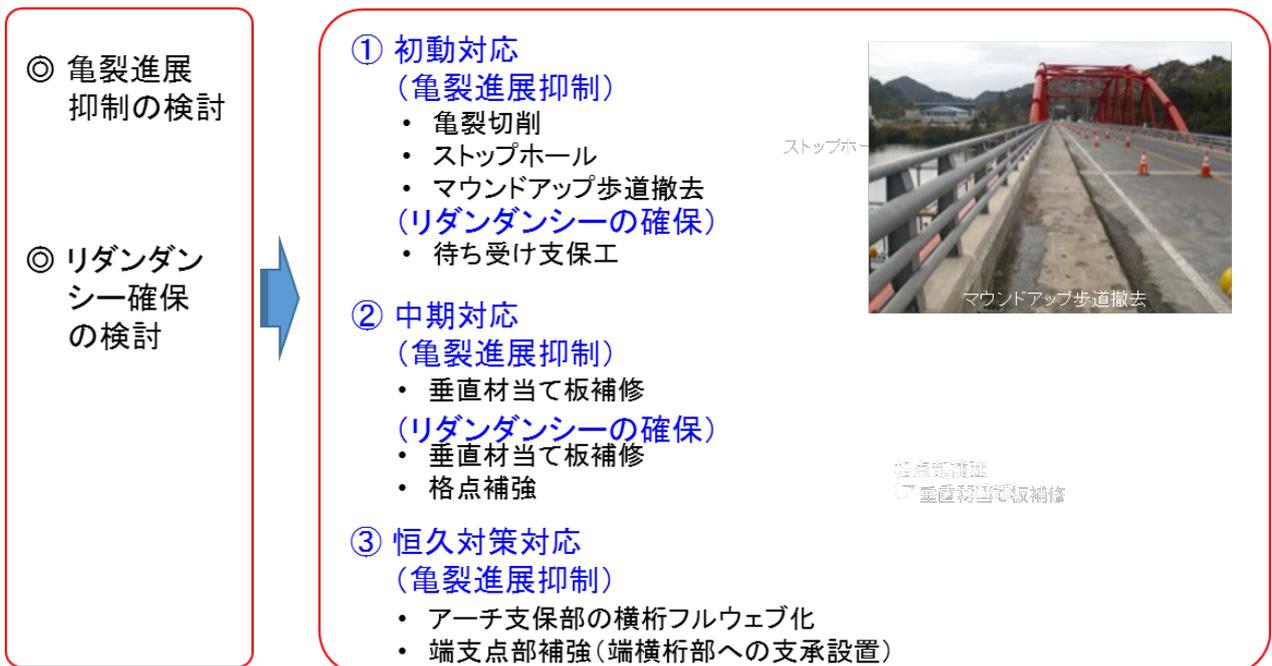
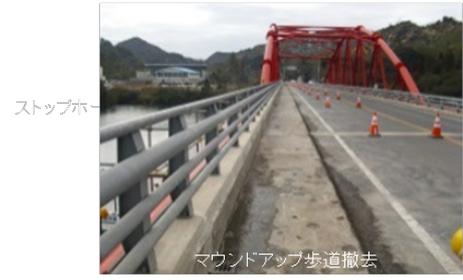
格点部補強 (垂直材当て板補修)

亀裂原因および恒久的な対策の検討～施工までの間に、亀裂進展を抑制するため、下記の応急対策を実施した（図-7）。なお、格点部補強とは、亀裂発生位置で万が一一部材が破断した際に、応力の特に大きくなる箇所をあらかじめ補強しておくものである。

- ・歩道マウントアップの撤去（荷重軽減）
- ・ストップホール設置、亀裂切削（亀裂除去）
- ・格点部補強（フェールセーフ構造）
