平成30年7月豪雨による中国地方整備局管内の出水概況 平成30年8月10日(金)

岡山県倉敷市真備町における浸水状況
(平成30年7月8日(日):国土交通省撮影)

国土を**整**え、全力で**備**える
国土交通省
中国地方整備局 河川部

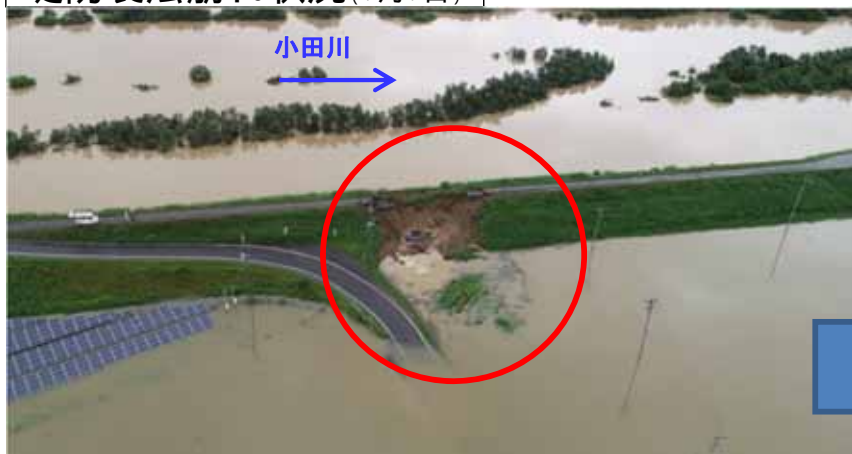
堤防裏法崩れ状況(7月7日)

■小田川右岸0k600(倉敷市真備町川辺地先)の堤防裏法崩れ箇所において、24時間体制で緊急対策工事を実施しました。

7月8日
7月16日17時

緊急対策工事着手
緊急対策工事完成

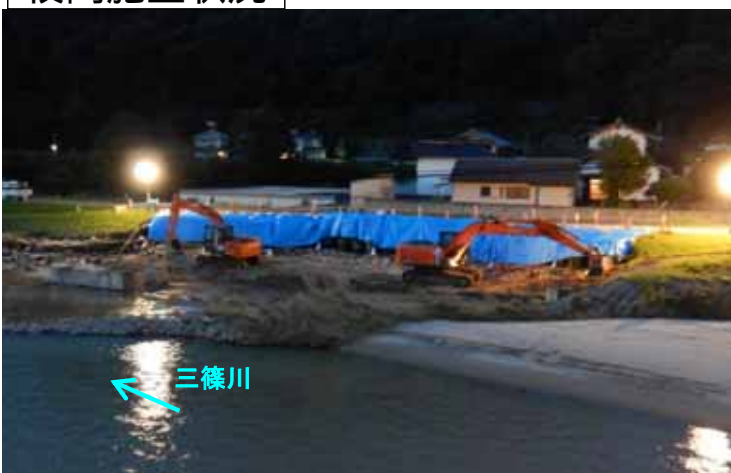
夜間施工状況

堤防の欠損箇所の緊急対策工事(太田川水系三篠川右岸4k200)

■ みさがわ三篠川右岸4k200(広島県広島市安佐北区上深川地先) あさきたくかみふかわの堤防欠損箇所において、24時間体制で緊急対策工事を実施しました。

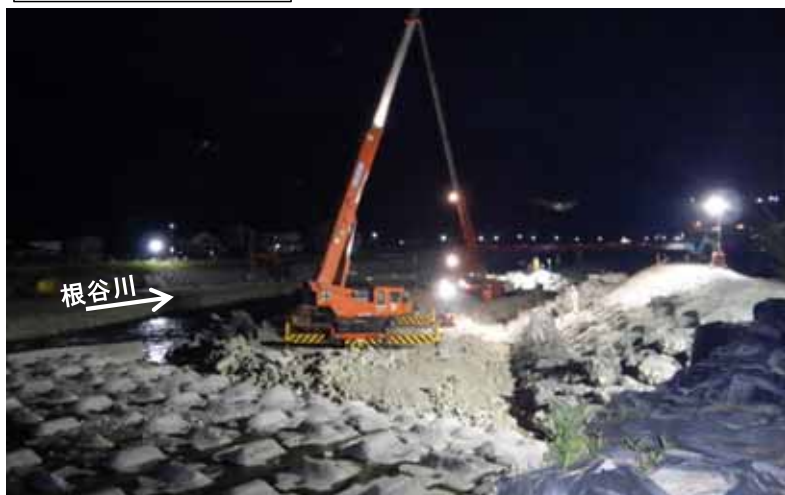
夜間施工状況

堤防の欠損箇所の緊急対策工事(太田川水系根谷川右岸4k200)

ねのたに がわ あさきたくかべ
■根谷川右岸4k200(広島県広島市安佐北区可部3丁目地先)の堤防欠損箇所において、24時間体制で緊急対策工事を実施しました。

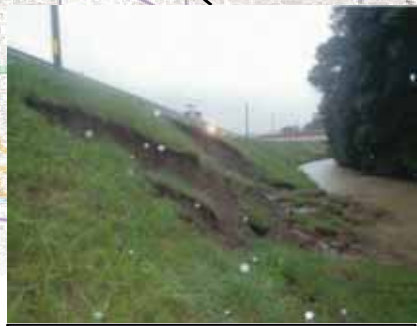
【堤防決壊】L=48m
旭川左岸27k800付近(県管理区間)

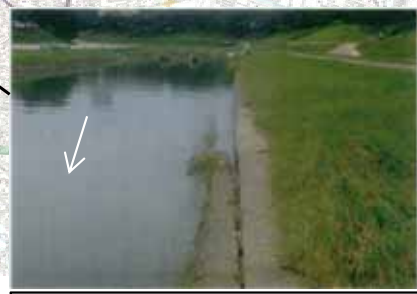
【裏法崩れ】L=30m
旭川右岸17k100付近

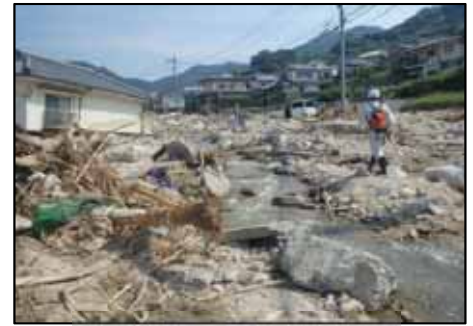
総頭川下流の河道を埋塞する大量の土砂
