## 第3回 高梁川水系小田川堤防調査委員会

資料-2-1 被災要因の分析（小田川）

資料-2-2 被災要因の分析（末政川、高馬川、真谷川）

# 第3回 高梁川水系小田川堤防調査委員会

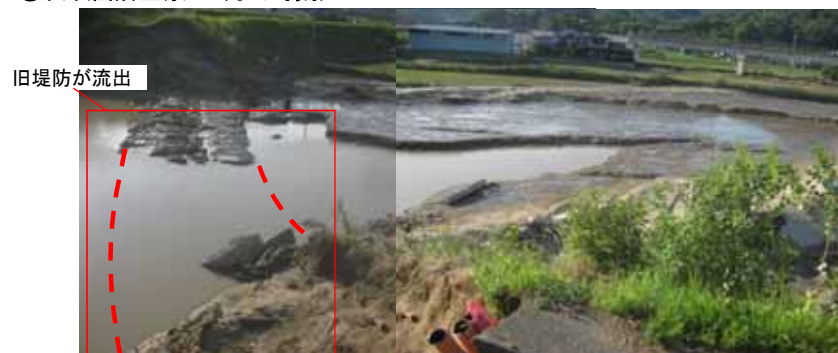
③決壊箇所堤内側の落堀状況 7月9日撮影

- 現地調査の結果、小田川堤防一ノ口樋管上流付近に最大深さ1.5m程度の「落堀」を確認した。
- 小田川堤防一ノ口樋管上流付近の落堀は、樋管直上流部(図中I)に比較し、西側(図中II)の落堀の範囲が狭いことを確認した。
- 図中Iの落堀の痕跡から図中IIの落堀と比較すると流水がより集中し、大きな洗掘を受けたと推定。(表裏が石張り構造の旧堤防も流出し、旧堤防流出箇所では木杭が一部残存していることを確認)

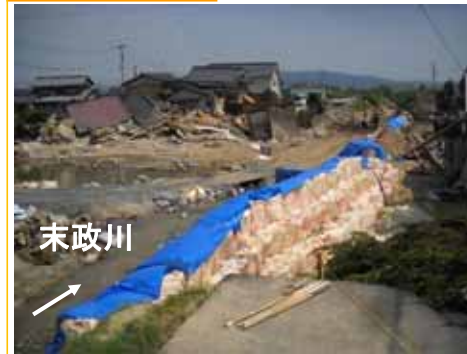
①決壊箇所全景 7月15日撮影

- 現地調査の結果、決壊箇所の上流端付近から「落堀」が堤内側に伸びていることを確認した。
- 落堀の深さは、被災後測量断面と落堀最深部の単点標高を比較して、左岸が0.8m、右岸が3.0m程度であると確認した。

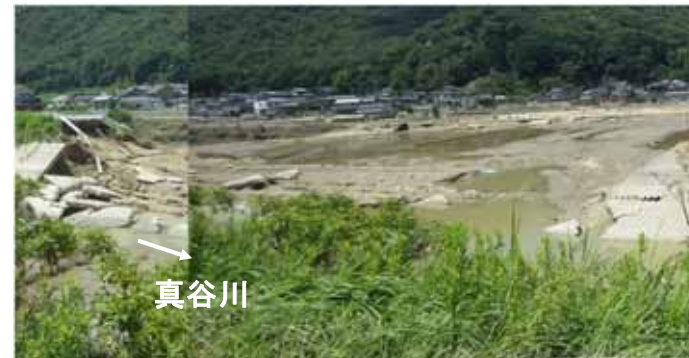
①決壊箇所全景 7月10日撮影

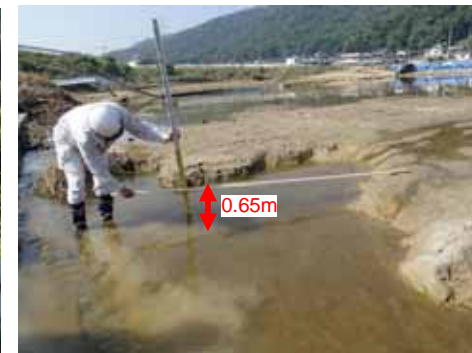
- 現地踏査の結果、決壊箇所区間の上流で天端より高い位置に痕跡水位を確認した（堤防天端+0.18m程度）。このことから、越水が発生したことが想定される。
- 現地踏査の結果、決壊箇所の堤内地盤に最大深さ0.65m程度の洗掘を確認した。下流側の方が洗掘深が深い事を測量図より確認した。

③左岸堤内側の洗掘状況 7月15日撮影
