## 第4回 高梁川水系小田川堤防調査委員会

# 被災要因の分析

## (小田川左岸3k400及び6k400)

国土交通省  
中国地方整備局

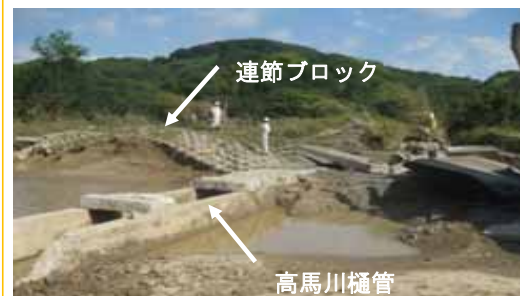
小田川の護岸構造(上記②)

③ 高馬川樋管破損状況 7月9日撮影

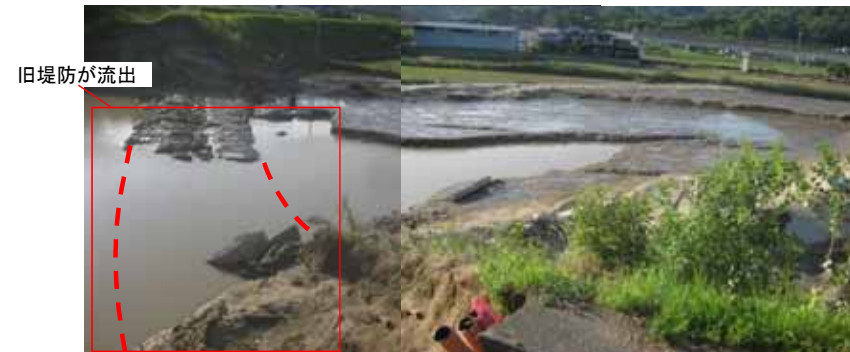
②下流側決壊断面 7月9日撮影

③決壊箇所堤内側の落堀状況 7月9日撮影

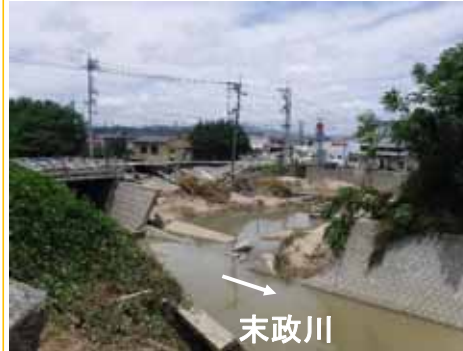
- 現地踏査の結果、決壊箇所区間の上流端の橋梁の転落防止柵に溢水の痕跡が確認された。
- 本区間は橋梁部の堤防高が低く、橋梁部からの溢水が主であり、越水による影響は小さいと推定した。
- 現地踏査の結果、堤内側に「落堀」を確認した。橋梁測量図の重ね合せより堤防下部に最大深さ1.5m程度、洗掘されたと推察する。

①決壊箇所全景 7月9日撮影

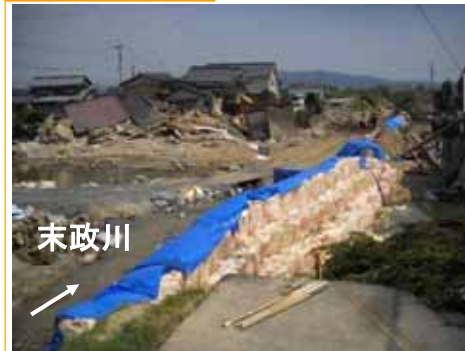
①決壊箇所全景 7月15日撮影

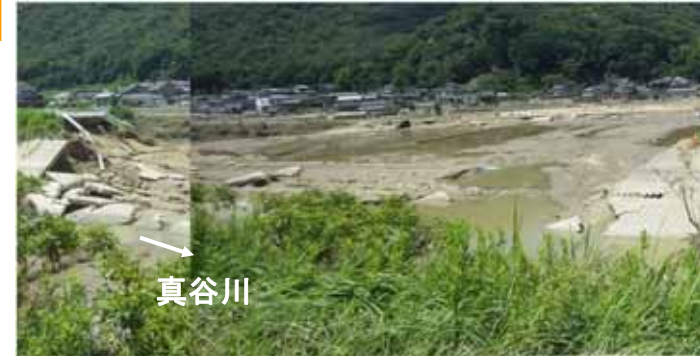
①決壊箇所全景 7月10日撮影

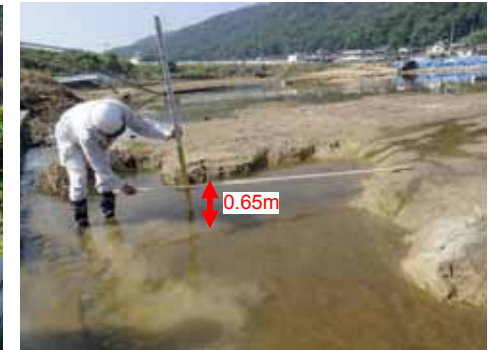
- 現地踏査の結果、決壊箇所区間の上流で天端より高い位置に痕跡水位を確認した(堤防天端+0.18m程度)。
- 現地踏査の結果、決壊箇所の堤内地盤に最大深さ0.65m程度の洗掘を確認した。下流側の方が洗掘深が深い事を測量図より確認した。

③左岸堤内側の洗掘状況 7月15日撮影
