労働災害

■事例1 工事関係者事故(労働災害)【墜落・転落】

公衆災害

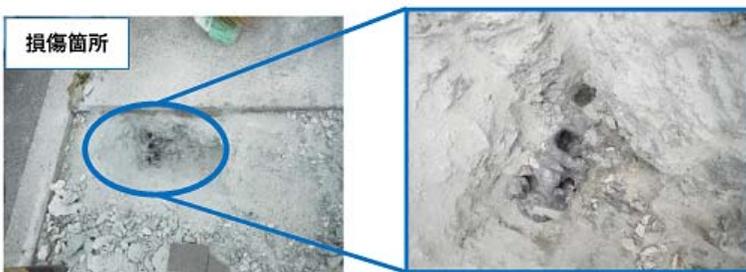
情報ボックス台帳(抜粋)

張出し歩道の更新において、歩道の吊り金具の位置を把握するためコンクリートはつり作業を行っていた際に、埋設されていた通信ケーブル(φ65mm)を損傷させたもの【埋設ケーブル損傷】

- ・管理台帳を過信し、埋設管の位置を直接確認せず詳細な構造を把握しないまま作業計画作成し、下請に指示した。
- ・地下埋設施設の管理台帳による想定状況と異なっていたにもかかわらず作業を継続した。
- ・管路が路盤材の中にあるという先入観を持って作業していたが、砕石が出なかったため作業を継続し、台帳に記載された埋設深さを超える作業を行った。
- ・ケーブル移設後の作業を前提で協議を行っていたが、移設前の作業に変更したにも関わらず再協議を行わなかった。

- ・当日の作業計画と違う事象が生じた場合は、作業を一時中止し、元請けと協議し、作業計画の見直しを行った上で作業を再開する。
- ・日々のKY活動においては、作業の目的・意図を共有し、状況の変化に対して速やかな情報共有(報連相)を行いながら、適切な判断のもと、作業を進める。
- ・詳細な構造を把握のうえ、管理台帳を過信せず直接埋設管の位置を確認する。

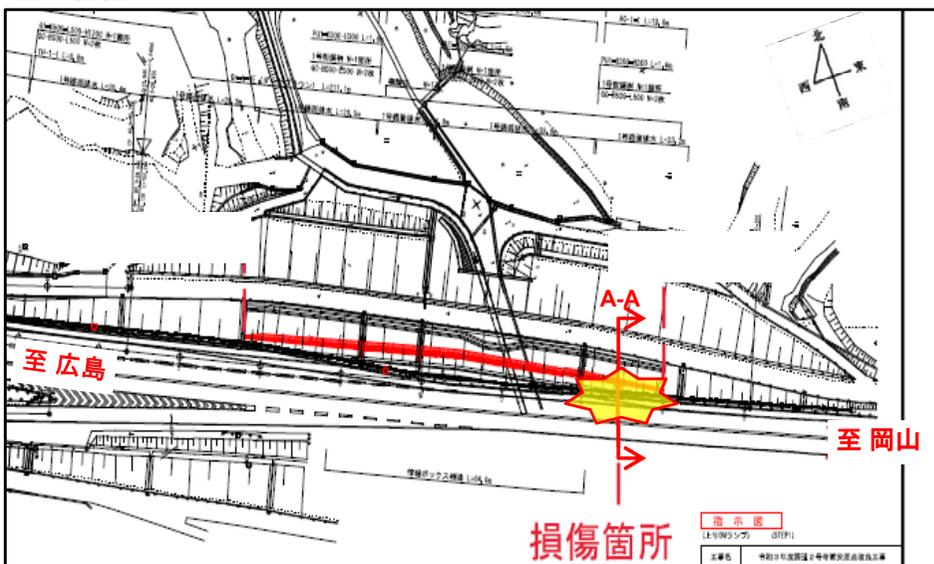
■平面図

事故概要 擁壁(地山補強土工法)アンカー施工時に情報ボックス内のケーブル鞘管4本を損傷させたもの【埋設ケーブル損傷】

- ・情報ボックス台帳と現地の情報ボックス位置に相違があった。
- ・埋設物の位置確認が不十分であった。
