## 労働災害

# ■事例1 工事関係者事故(労働災害)【墜落・転落】

# ■事例2 工事関係者事故(労働災害)【墜落・転落】

# ■事例1 公衆災害事故(物損被害) 【架空線損傷】

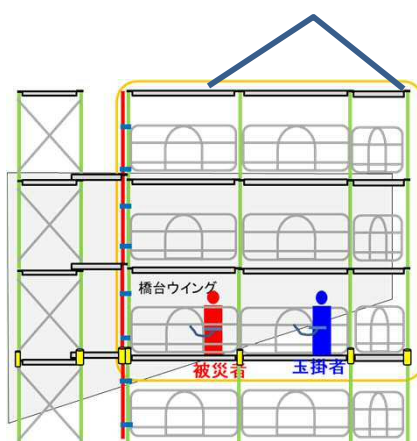
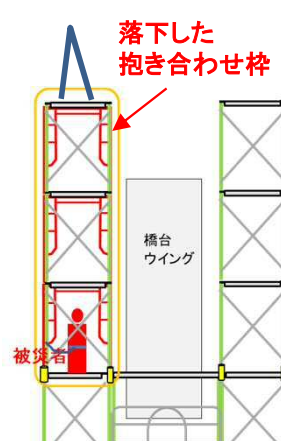
### 【着手図】

※ 現場にて当初計画では同時に撤去する予定だった抱き合わせ桟を仮置きすることに変更し、固定していた自在クランプを外し、再度地切を行った。その後玉掛者は荷下し場へ移動した。

※ 特殊連結ピンのロックが解除されたままであった  
※ 事故発生時は墜落制止用器具を使用していなかったと推測

- ・高所作業時の墜落制止用器具の不使用。
- ・当日の作業内容について、作業手順書が未作成で、ウイングと躯体を繋ぐ箇所の足場床や手摺りなどの安全施設を先行解体して安全措置が不十分。
- ・作業内容見直しを行わず作業を開始し、足場上部に合図者がおらず作業員一人で作業を実施。

- ・墜落制止用器具の2丁掛けを徹底指導する(安全教育の実施)
- ・作業員全員に墜落制止用器具使用中にLEDが点滅する器具を着用させる。
- ・詳細な作業手順書を作成し、作業実施前に記録を残し安全確認の徹底を図る。
- ・足場解体時の地切箇所には有資格者を含む2人配置を徹底し、不測の事態事に対応できるようにする。

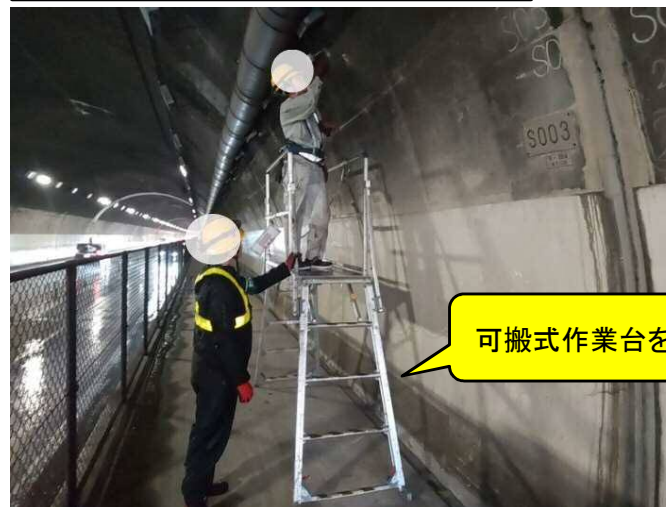
### 当初予定していた作業方法

作業方法を変更

可搬式作業台を使用

・元請けは、下請けからの提案により、脚立での作業へ変更する際、安全確認及び指導を実施することなく許可していた。  
また、施工計画書及び作業手順書を見直すことなく作業させた。

施工計画書にない作業を行わないよう、元請け・下請けともに徹底する。  
・施工計画書に当該作業の施工方法の内容を記載し、周知徹底を行う。  
・脚立他足場作業に対する安全教育をKY活動、新規入場者教育、安全訓練等にて行い、危機意識を高め安全の徹底を図る。  
・不安定な状態で作業を行わせないため現場に合った作業足場の選定を行うと共に、安全巡視を増員・巡視回数を増やして作業状態の安全確認を行う体制の強化を行う。

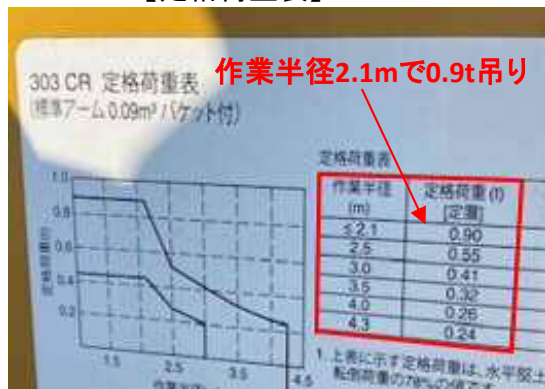
### 【定格荷重表】

- ・警報ブザーが鳴ったまま作業を進めた。
- ・危険な作業を誰も止めなかった。
- ・旋回が速く吊荷が振れて逆方向にアームを戻した。
- ・使用機械の性能に余裕が無かった。
- ・吊具が長く、アームを最大限上げていた。

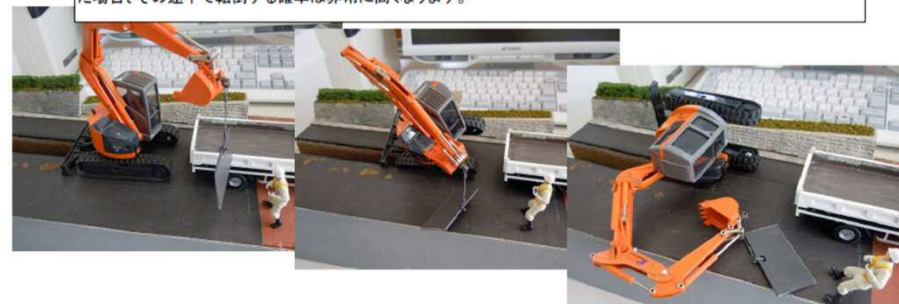
### 【参考資料:厚生労働省 職場の安全サイトより】

全ての機械に言えることですが、キャタピラと直角方向での吊作業は、平行方向よりも不安定度が高く、特に旋回した場合、その途中で転倒する確率は非常に高くなります。
