# 復旧作業状況 (9/24 11:00時点)

■国道9号（出雲市多伎町小田）の施工状況（起点側）

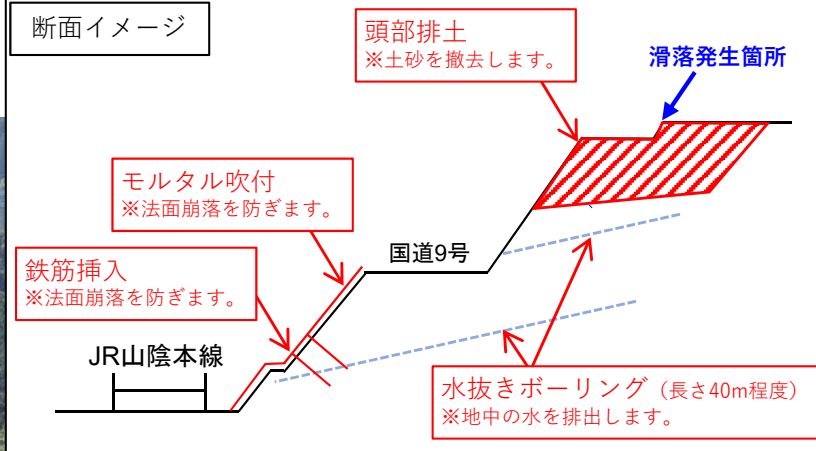
頭部排土  
8/23~施工中  
※土砂を撤去しています。

地すべり範囲

抑止矢板 L=28m  
9/7施工完了

水抜きボーリング  
8/22施工完了  
※地中の水を排出します。

進入路整備  
8/22施工完了

水抜きボーリング  
8/25施工完了  
※地中の水を排出します。

水抜きボーリング  
9/2施工完了  
※地中の水を排出します。

水抜きボーリング  
8/27施工完了  
※地中の水を排出します。

モルタル吹付  
9/21施工完了  
※法面崩落を防ぎます。

鉄筋挿入  
9/22~施工中  
※法面崩落を防ぎます。

大型土のう  
8/30施工完了

水抜きボーリング  
8/26施工完了  
※地中の水を排出します。
