旭川内山下構造検討委員会 説明資料

平成30年3月8日

国土交通省 岡山河川事務所

石積み護岸トレンチ調査について

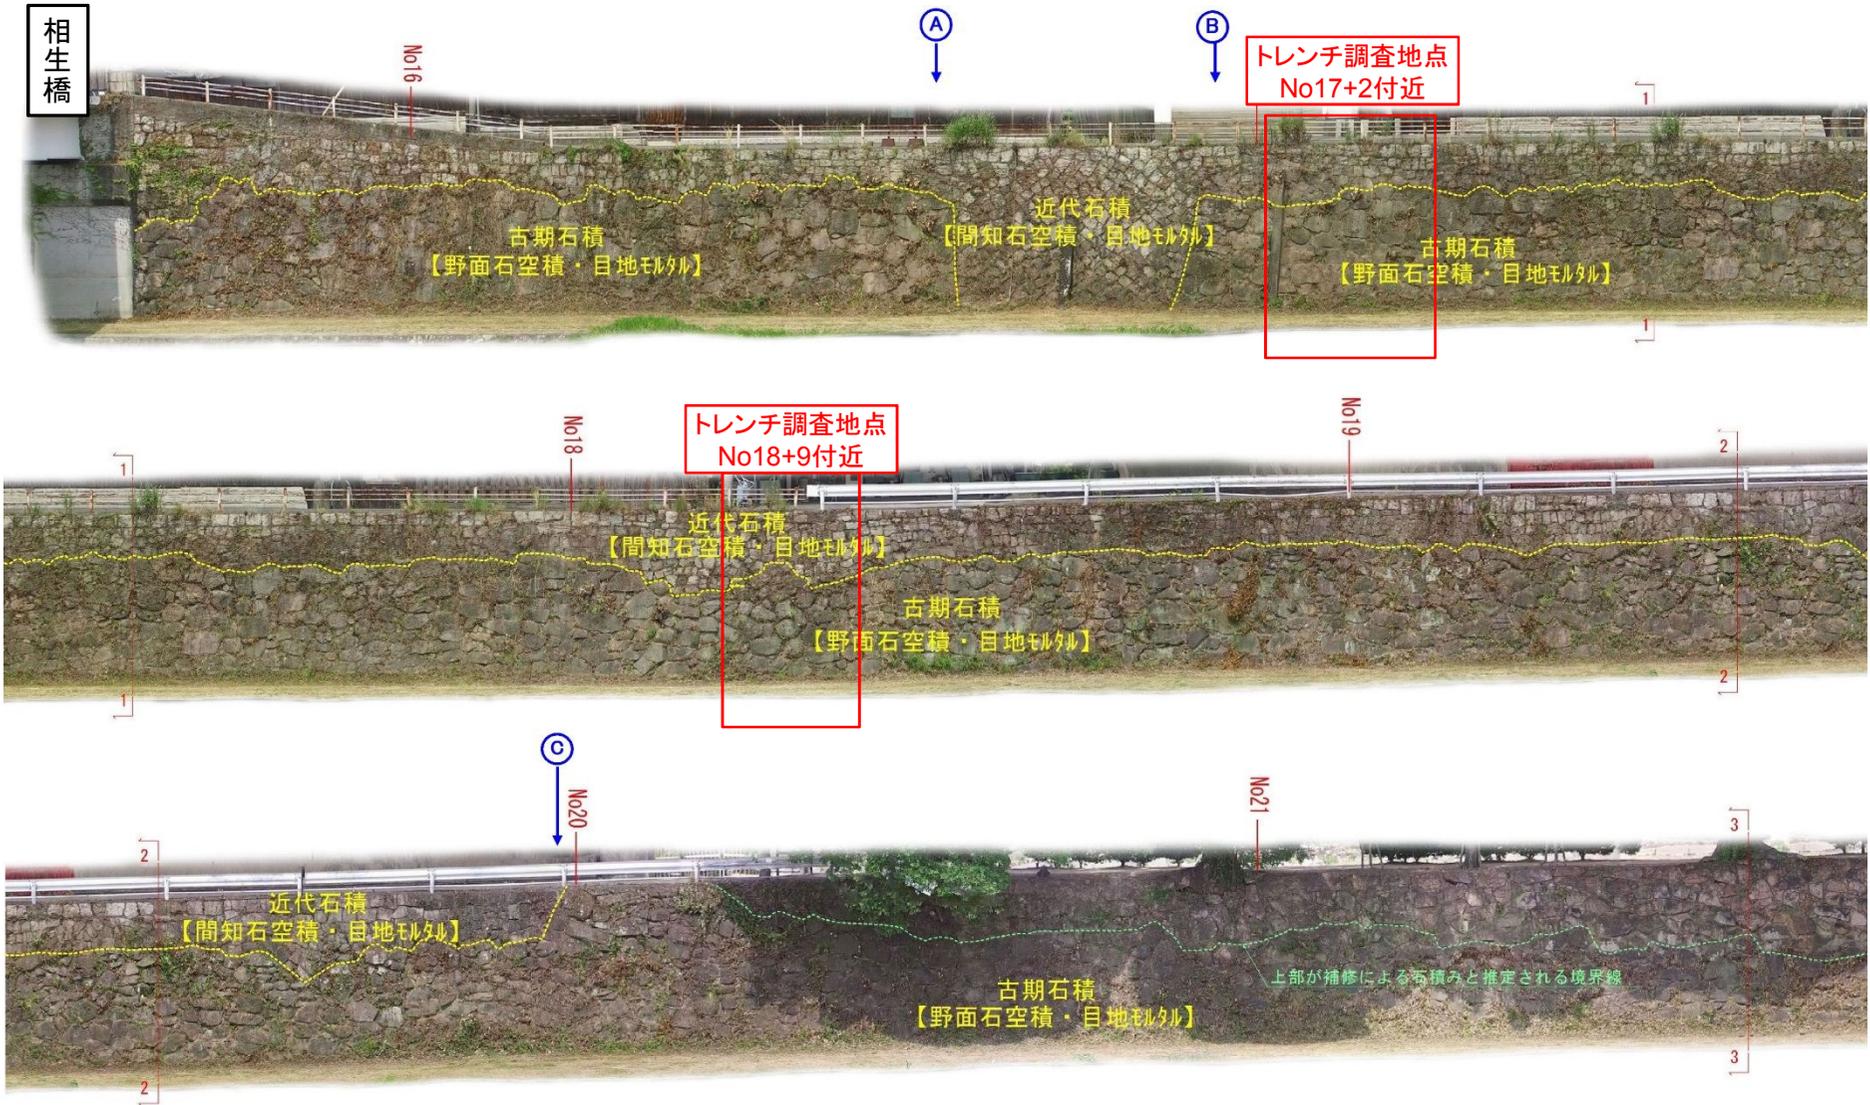
石積み護岸正面写真

石垣(現況石積み護岸)は、明らかに新旧異なる石材(野面石と間知石)が使用されている。
野面石は、江戸時代の石垣として築造された石積みであり、間知石はその後河川改修で追加された石積みであると判断される。
内堀下流部に二之丸への進入路として古期石積みが設置されていない箇所が確認できた。弓櫓上流部には、坂路設置のため練り石積み護岸が設置されている。

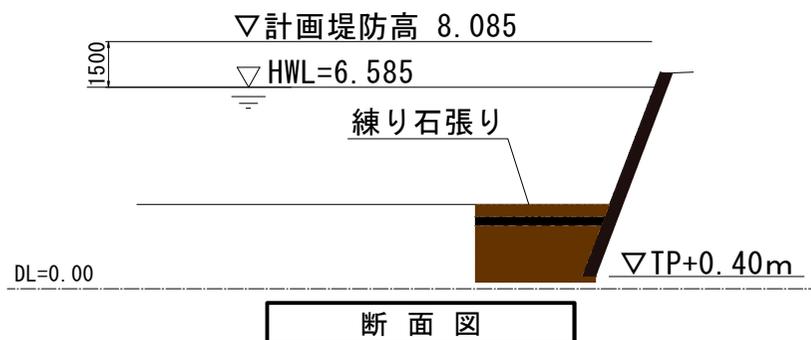
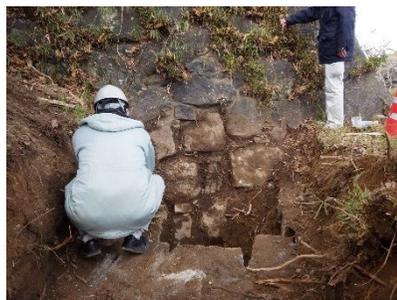
No22+7m 付近(弓橋)

- ① 3箇所とも胴木は確認されなかったため、一連として、胴木はないと考えられる。
- ② 空石積み護岸の下端高はTP+0.4m程度で一定で、護岸高は6.9m程度、露出部高は4.9m程度である。
- ③ 護岸下端TP+0.4mは、潮位変動を受ける範囲となっている。(トレンチ時に水位を確認)
- ④ 現地盤から約0.5m下がりの位置で練石張りによる保護工が確認された。
