第3回伊達橋補修検討委員会資料

平成27年1月22日

§ 1. 応急対策及び状況報告

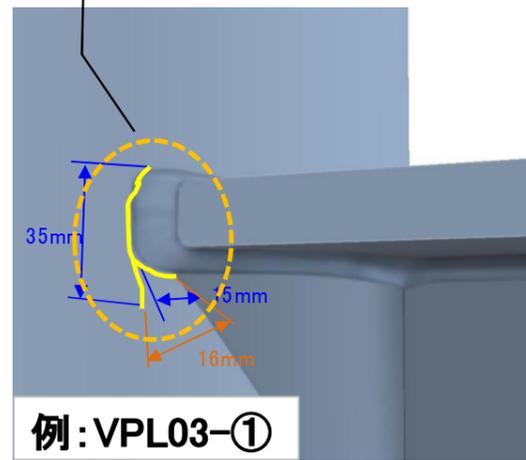
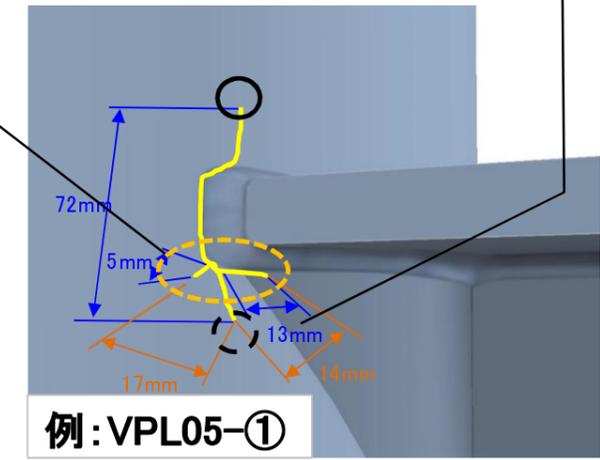
※フランジを挟んで下方向のみに亀裂が進展しており、SHを実施すると上側に応力集中する恐れがあるため、SH施工をせず経過観察とする。

※応力集中部であるビード部にSHを実施することにより、同じビード部の別箇所に応力集中を助長する恐れがあるため、経過観察とする。

※フランジを挟んで上側のみにSHを実施しており、下側に応力集中する恐れがあるため、追加で下側にSHを実施。
