今後の対策について

§ 1. 恒久対策方針案

§ 2. 載荷試験方法案

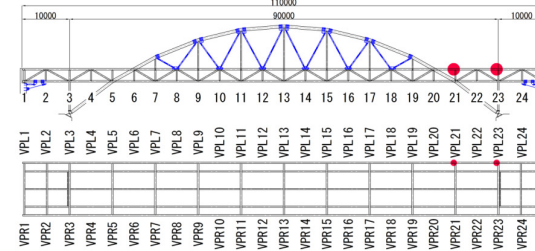
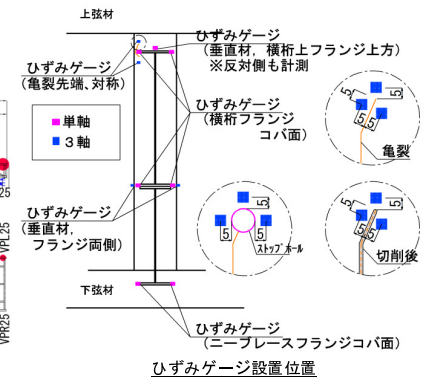
ひずみゲージ設置位置

計測項目：横桁端部の上下フランジ、ニーブレースフランジ、亀裂部付近のひずみ計測
 趣 旨：亀裂損傷部近傍の応力状態を把握する。
 計測位置：VPL21 [15箇所]（単軸ゲージ：8個、3軸ゲージ6個）※ストップホール実施
 VPL23 [15箇所]（単軸ゲージ：8個、3軸ゲージ6個）※応急対策未実施
 VPL25 [15箇所]（単軸ゲージ：8個、3軸ゲージ6個）※切削実施
 選定理由：亀裂発生箇所
 荷荷方法：試験車による動的荷荷試験
