・塗膜割れ箇所調査結果詳細資料（調査結果）

1. 塗膜割れ調査結果（亀裂調査結果）

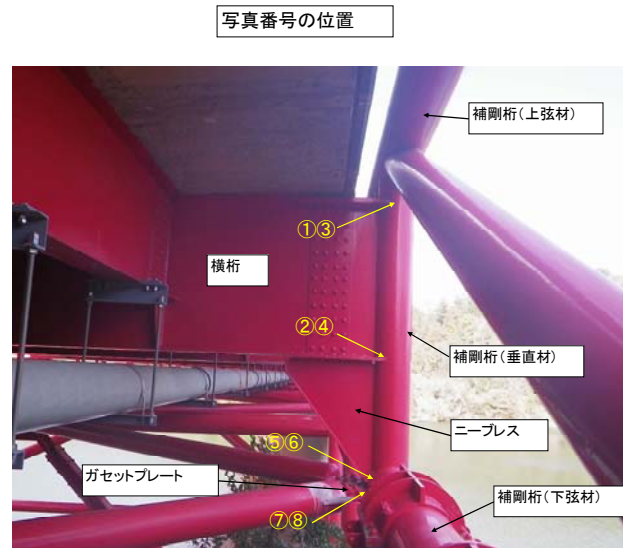
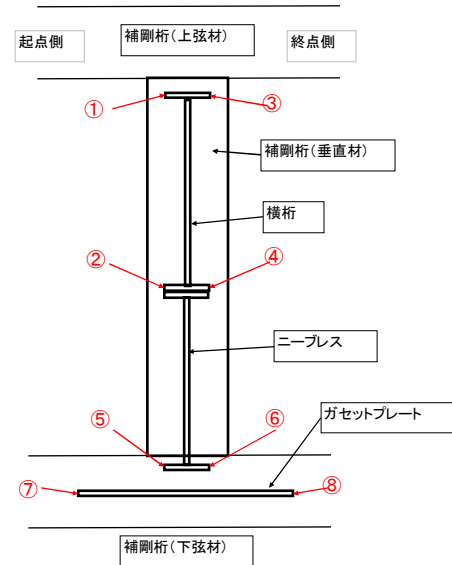
磁粉探傷試験結果

VPL	位置	1	2	3	4	5	6	7	8	9	10	11	12	13	14	15	16	17	18	19	20	21	22	23	24	25
	①、③	●	●	●	●	●	●	●	●	●	●	●	●	●	●	●	●	●	●	●	●	●	●	●	●	●
②、④			●																						●	
⑤、⑥	●																							●		●
⑦、⑧	●																									●
支承

総格点	亀裂発生
15	10
	2
	4
25	0
2	0

- ・横桁のない格点では、亀裂の発生は見られない。
- ・横桁の上フランジの格点では、中央の支間1/3付近では亀裂発生は見られず、両端部1/3付近では全格点で亀裂発生
- ・横桁の下フランジの格点では、端部の計5格点で亀裂発生
- ・横桁のニープレスの格点では、側経間の12格点のうち、7格点で亀裂発生

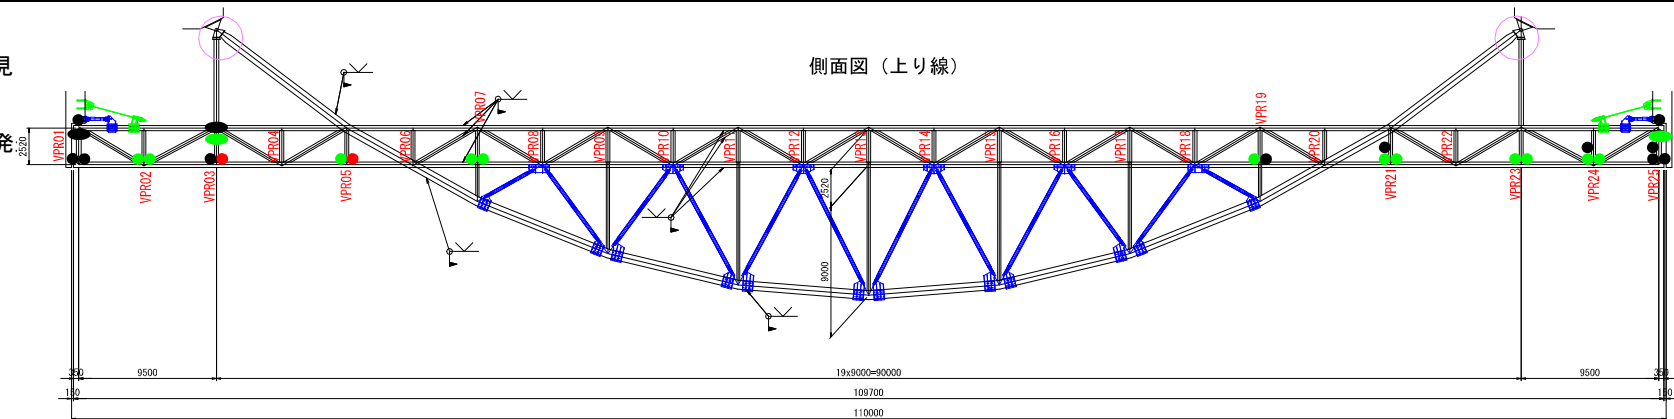
- ・下横構ガセットの50格点のうち、既設の発生は1格点のみ

- ・現場溶接は、16格点
- ・亀裂発生は、なし

※ 〇部分は耐震補強による現場溶接を行った箇所を示す。
