亀裂切削状況（個表）

- ①VPL シリーズ-----P1
- ②VPR シリーズ-----P11
- ③Bh0501(支承リブ)-----P22

伊達橋 応急対策(亀裂切削) VPL01-①

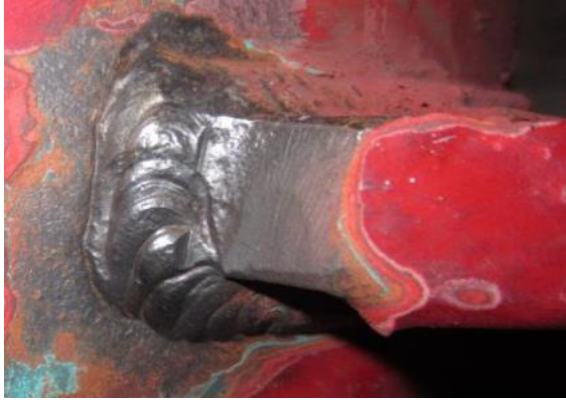
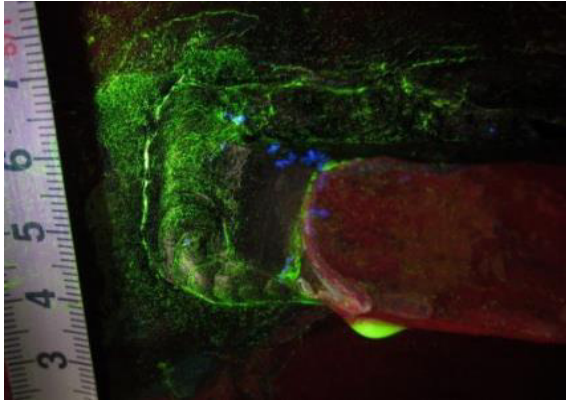
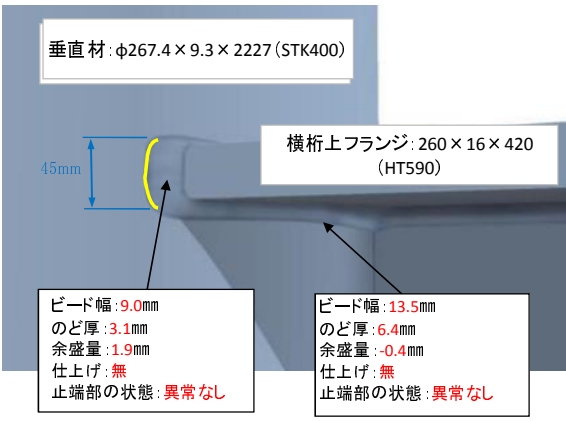
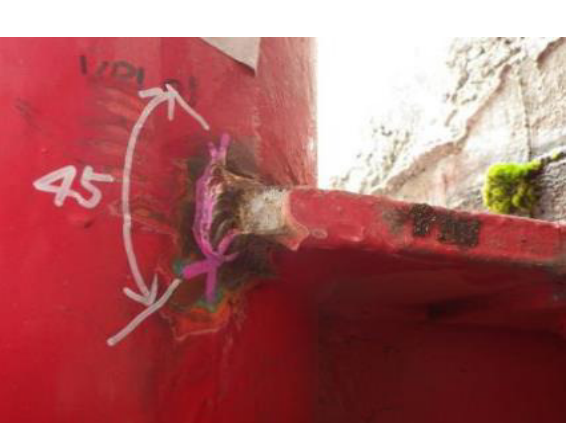
| 橋梁名 | 伊達橋 | VPL | 01 | 点検位置 | ① |

| 磁粉探傷検査 (塗膜除去) 検査範囲: ビード止端部から20mm | | | | | |
| 溶接仕上げ状況 ビード仕上げ無し | | | | | |
| 磁粉探傷検査 (亀裂指示模様) ①:l=45mm ※未切削 | | | | | |
| MT結果 亀裂の有無 あり ○ なし --- | | | | | |
| 磁粉探傷検査 (スケッチ) 特記事項 亀裂延長:45mm | | | | | |

| 検査力所の養生 ※応急対策後(切削、ストップホール等)に防錆処理を行う。 | | | | | |

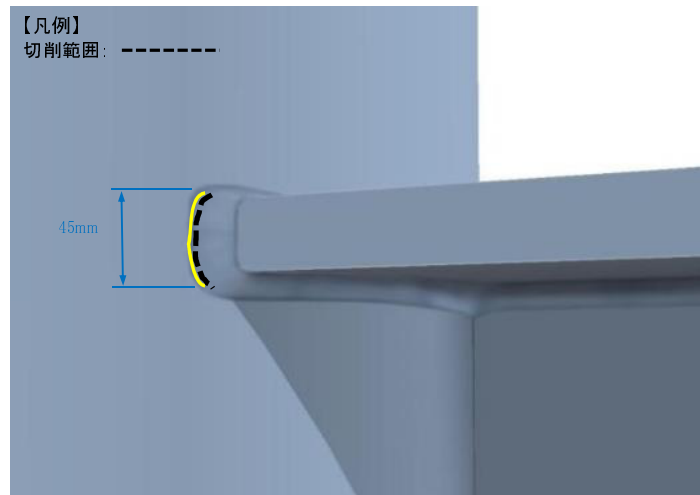
| 応急対策方針 | 切削 | 亀裂TYPE | A |
| | | | 【特徴】 ■上フランジコバ面の、垂直材側の止端部に止まる亀裂(亀裂先端は、全て、垂直材側の止端部) 【応急対策】 ■1mmずつ切削→MT調査を実施→亀裂がなくなるまで切削 【結果】 ■3mm切削で亀裂消去 |

| 亀裂全長 (mm) | 45 | 40 | 25 | 亀裂消去 | - | - | - | - | - | - |

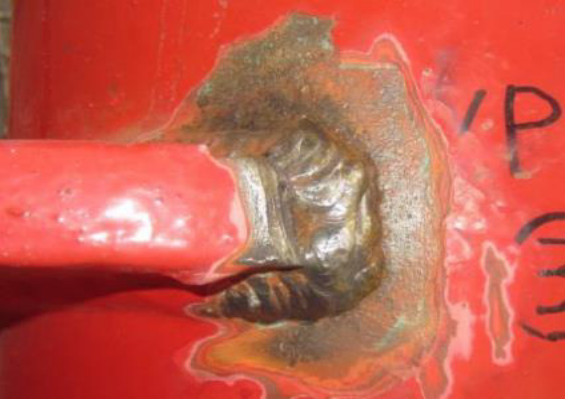
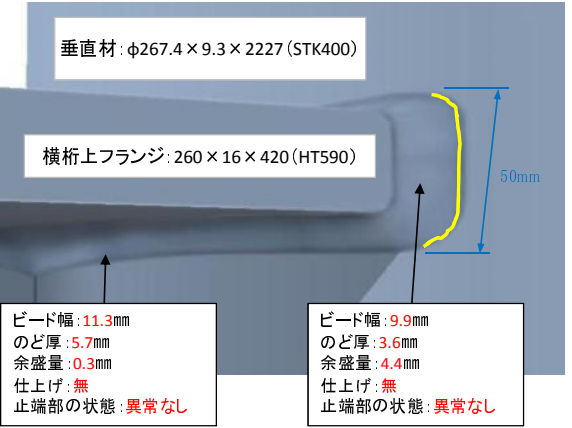
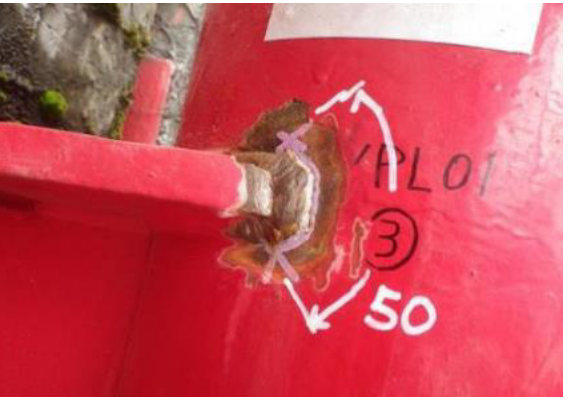
| 橋梁名 | 伊達橋 | VPL | 01 | 点検位置 | ③ |

| 磁粉探傷検査 (塗膜除去) 検査範囲: ビード止端部から20mm | | | | | |
| 溶接仕上げ状況 ビード仕上げ無し | | | | | |
| 磁粉探傷検査 (亀裂指示模様) ①:l=50mm ※未切削 | | | | | |
| MT結果 亀裂の有無 あり ○ なし --- | | | | | |
| 磁粉探傷検査 (スケッチ) 特記事項 亀裂延長:50mm | | | | | |

| 検査力所の養生 ※応急対策後(切削、ストップホール等)に防錆処理を行う。 | | | | | |

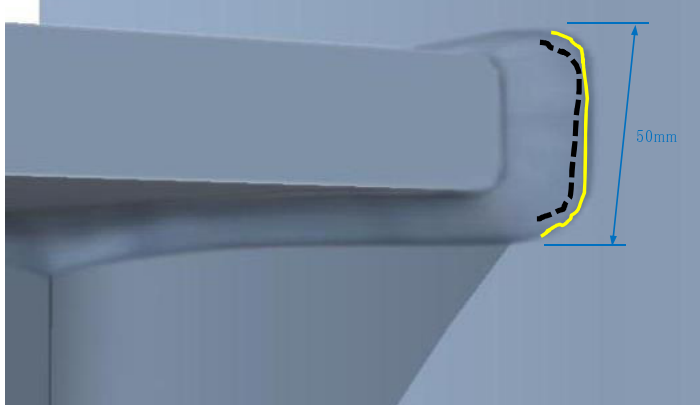
伊達橋 応急対策(亀裂切削) VPL01-③

| 応急対策方針 | 切削 | 亀裂TYPE | A |
| 【凡例】 切削範囲: - - - - - | | 【特徴】 ■上フランジコバ面の、垂直材側の止端部に止まる亀裂(亀裂先端は、全て、垂直材側の止端部) | 備考 |
| | | 【応急対策】 ■1mmずつ切削→MT調査を実施→亀裂がなくなるまで切削 | |
| | | 【結果】 ■7mm切削で亀裂消去 | |

| 亀裂全長 (mm) | 50 | 49 | 48 | 39 | 39 | 27 | 15 | 亀裂消去 | - | - |

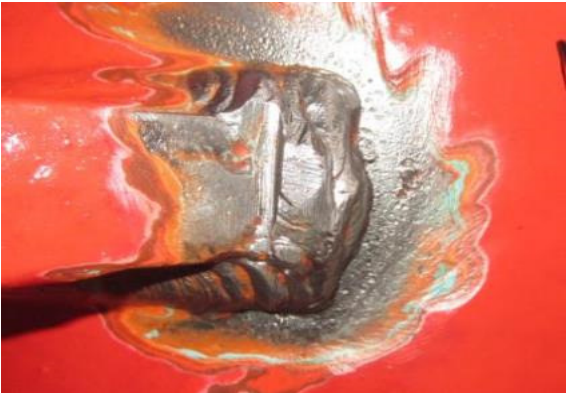
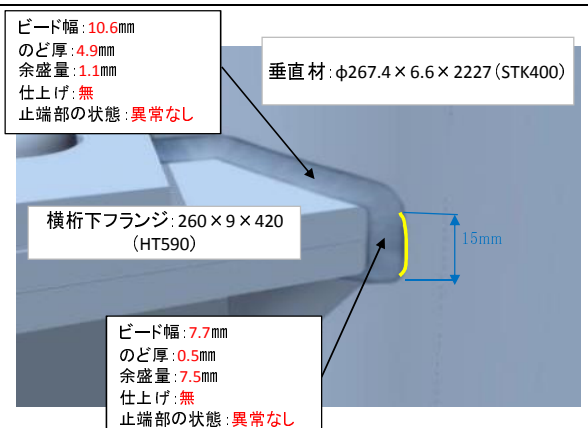
| 橋梁名 | 伊達橋 | VPL | 02 | 点検位置 | ④ | | | | | | |
|---|---|---|---|---|---|---|--|---|---|--|---|
|

| | | | | | | | | | | |
| 磁粉探傷検査 (塗膜除去) 検査範囲: ビード止端部から20mm | | | | | | | | | | | |
| 溶接仕上げ状況 ビード仕上げ無し | | | | | | | | | | | |
| 磁粉探傷検査 (亀裂指示模様) ①:1=15mm ※切削後 | | | | | | | | | | | |
|

| | | | | | MT結果 | | 亀裂の有無 | あり ○ | | なし --- |
| MT結果 | | | | | | | | | | | |
| 亀裂の有無 | あり ○ | | | | | | | | | | |
| | なし --- | | | | | | | | | | |
| 磁粉探傷検査 (スケッチ) 特記事項 亀裂延長:15mm | | | | | | | | | | | |
| 検査力所の養生 ※応急対策後(切削、ストップホール等)に防錆処理を行う。 | | | | | | | | | | | |

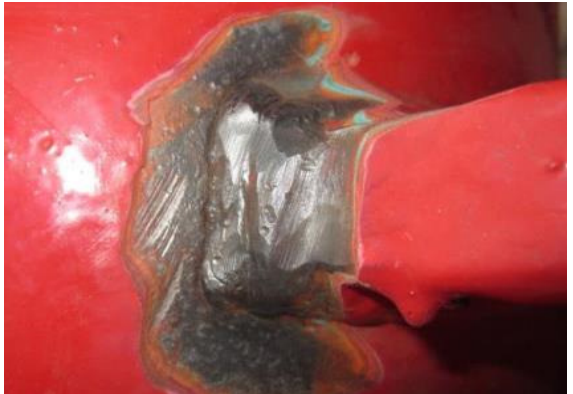
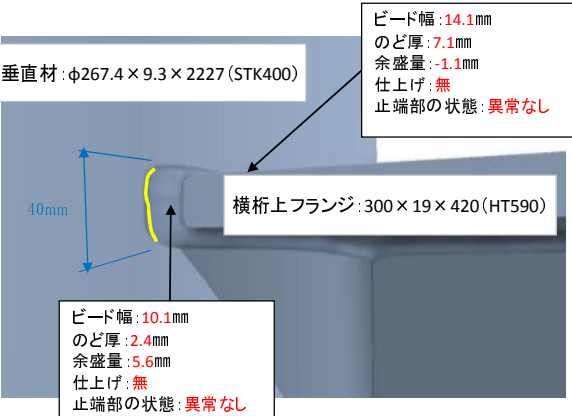
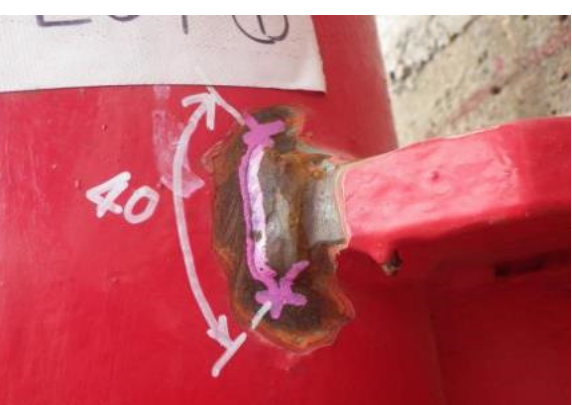
| | | | | | | | | | | | |
|---|---|---|---|---|---|---|--|---|---|--|---|
| 橋梁名 | 伊達橋 | VPL | 07 | 点検位置 | ① | | | | | | |
|

<p>磁粉探傷検査 (塗膜除去) 検査範囲: ビード止端部から20mm</p> | | | | | | | | | | | |
| <p>溶接仕上げ状況</p> <p>ビード仕上げ無し</p> | | | | | | | | | | | |
| <p>磁粉探傷検査 (亀裂指示模様)</p> <p>①:l=40mm</p> <p>※未切削</p> | | | | | | | | | | | |
|

| | | | | | MT結果 | | 亀裂の有無 | あり ○ | | なし --- |
| MT結果 | | | | | | | | | | | |
| 亀裂の有無 | あり ○ | | | | | | | | | | |
| | なし --- | | | | | | | | | | |
| <p>磁粉探傷検査 (スケッチ)</p> <p>特記事項</p> <p>亀裂延長:40mm</p> | | | | | | | | | | | |
| <p>検査力所の養生</p> <p>※応急対策後(切削、ストップホール等)に防錆処理を行う。</p> | | | | | | | | | | | |

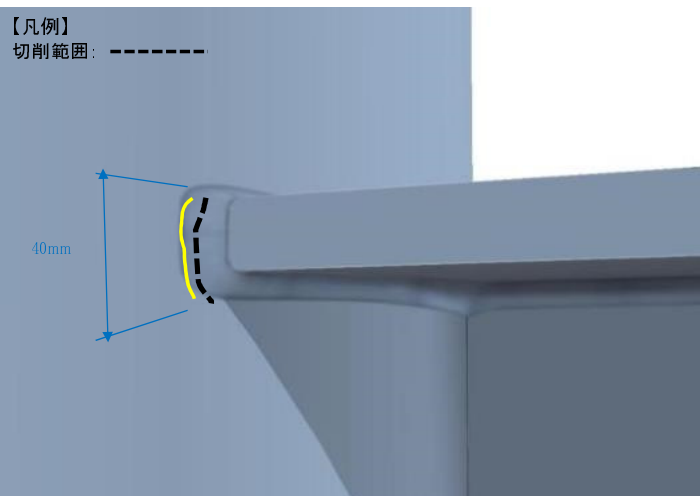
伊達橋 応急対策(亀裂切削) VPL07-①

| 応急対策方針 | 切削 | 亀裂TYPE | A |
| | | <p>【特徴】</p> <ul style="list-style-type: none"> 上フランジコバ面の、垂直材側の止端部に止まる亀裂 (亀裂先端は、全て、垂直材側の止端部) <p>【応急対策】</p> <ul style="list-style-type: none"> 1mmずつ切削→MT調査を実施→亀裂がなくなるまで切削 <p>【結果】</p> <ul style="list-style-type: none"> 5mm切削で亀裂消去 | |

| 切削深さ (mm) | 0 | 1 | 2 | 3 | 4 | 5 | 6 | 7 | 8 | 9 |
|---|---|---|---|---|---|---|---|---|---|---|
| 亀裂全長 (mm) | 40 | 39 | 35 | 29 | 25 | 亀裂消去 | - | - | - | - |

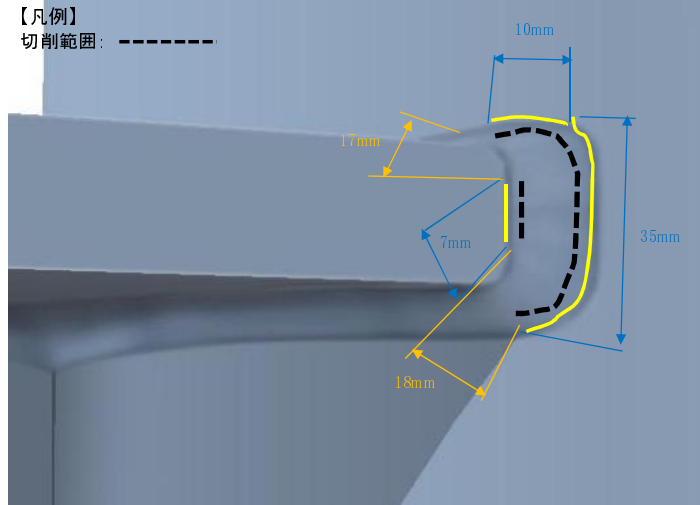
伊達橋 応急対策(亀裂切削) VPL19-③

| 応急対策方針 | 切削 | 亀裂TYPE | C |
| 【凡例】 切削範囲: - - - - | | | <p>【特徴】</p> <ul style="list-style-type: none"> ■ 上フランジコバ面の、垂直材側の止端部に止まる亀裂(亀裂先端は、全て、垂直材側の止端部) ■ かつ、上フランジコバ面の、上フランジ側の止端部に止まる亀裂 <p>【応急対策】</p> <ul style="list-style-type: none"> ■ 1mmずつ切削→MT調査を実施→亀裂がなくなるまで切削 <p>【結果】 (垂直材側) A:5mm切削で亀裂消去 (横桁材側) B:1mm切削で亀裂消去</p> |

| 切削深さ (mm) | 0 | 1 | 2 | 3 | 4 | 5 | 6 | 7 | 8 | 9 |
|---|---|---|---|---|---|---|---|---|---|---|
| A 亀裂全長 (mm) | 35 | 34 | 29 | 28 | 15 | 亀裂消去 | - | - | - | - |
| B 亀裂全長 (mm) | 7 | 亀裂消去 | - | - | - | - | - | - | - | - |

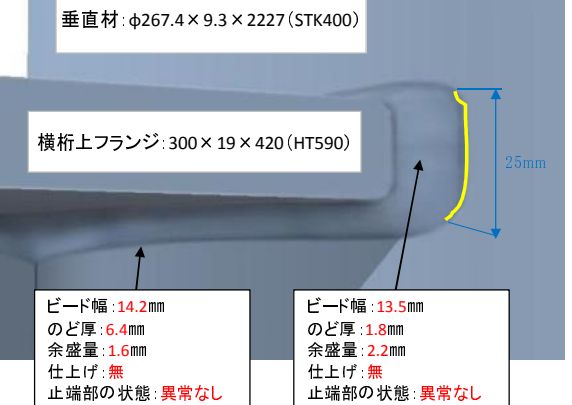
| 磁粉探傷検査 (亀裂指示模様) ①:1=25mm ※切削後 | | | | | |
| MT結果 亀裂の有無 あり ○ なし --- | | | | | |
| 磁粉探傷検査 (スケッチ) 特記事項 亀裂延長:25mm | | | | | |

| 検査力所の養生 ※応急対策後(切削、ストップホール等)に防錆処理を行う。 | | | | | |

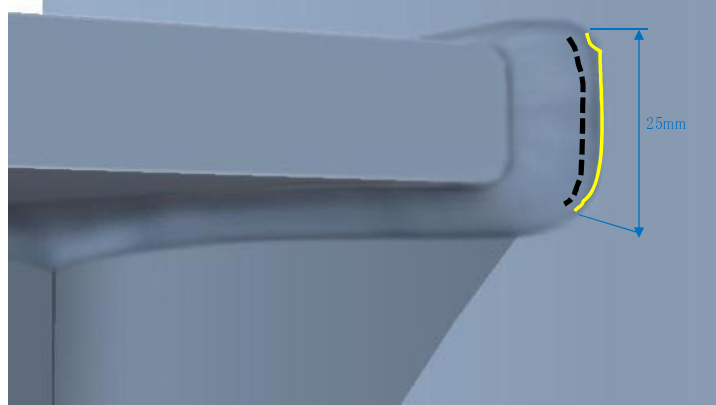
伊達橋 応急対策(亀裂切削) VPL23-③

| 応急対策方針 | 切削 | 亀裂TYPE | A |
| | | 【特徴】 ■ 上フランジコバ面の、垂直材側の止端部に止まる亀裂 (亀裂先端は、全て、垂直材側の止端部) 【応急対策】 ■ 1mmずつ切削→MT調査を実施→亀裂がなくなるまで切削 【結果】 ■ 5mm切削で亀裂消去 | |

| 切削深さ (mm) | 0 | 1 | 2 | 3 | 4 | 5 | 6 | 7 | 8 | 9 |
|---|---|---|---|---|---|---|---|---|---|---|
| 亀裂全長 (mm) | - | - | 26 | 22 | 9 | 亀裂消去 | - | - | - | - |

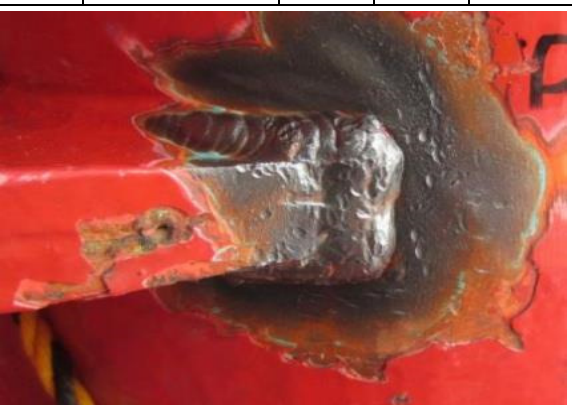
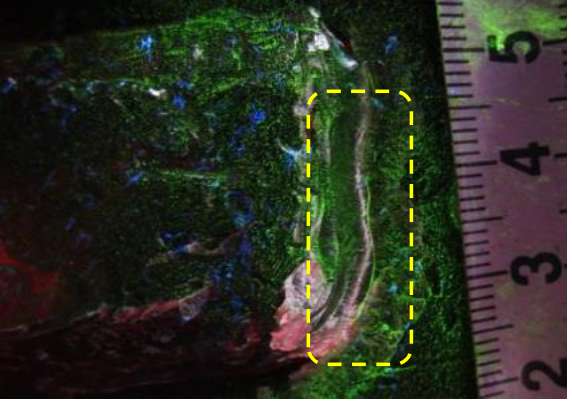
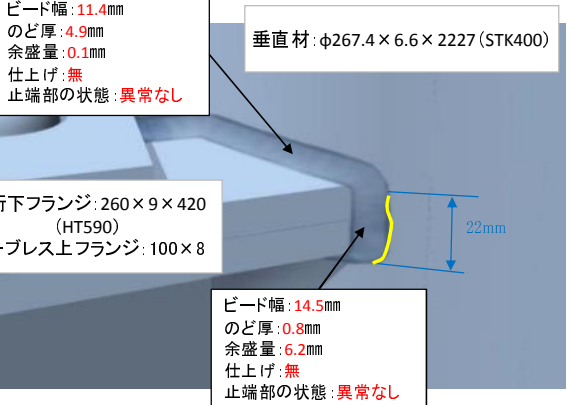
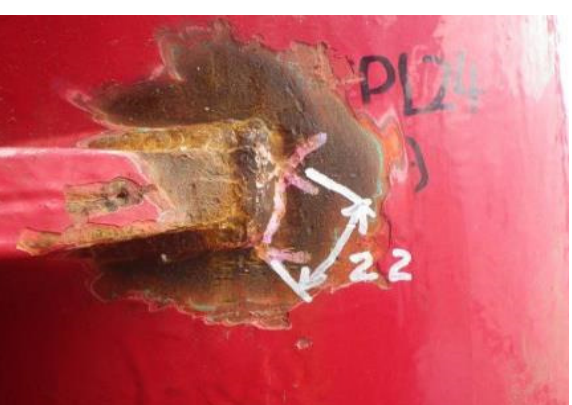
| 橋梁名 | 伊達橋 | VPL | 24 | 点検位置 | ④ |

| 磁粉探傷検査 (塗膜除去) 検査範囲: ビード止端部から20mm | | | | | |
| 溶接仕上げ状況 ビード仕上げ無し | | | | | |
| 磁粉探傷検査 (亀裂指示模様) ①: l=22mm ※切削後 | | | | | |
| MT結果 亀裂の有無 あり ○ なし --- | | | | | |
| 磁粉探傷検査 (スケッチ) 特記事項 亀裂延長: 22mm | | | | | |
| ビード幅: 11.4mm のど厚: 4.9mm 余盛量: 0.1mm 仕上げ: 無 止端部の状態: 異常なし | | | | | |
| ビード幅: 14.5mm のど厚: 0.8mm 余盛量: 6.2mm 仕上げ: 無 止端部の状態: 異常なし | | | | | |

| 検査力所の養生 ※応急対策後(切削、ストップホール等)に防錆処理を行う。 | | | | | |

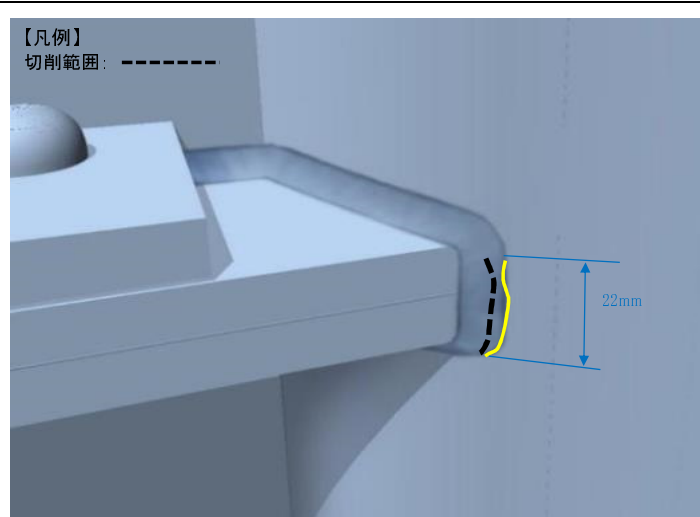
伊達橋 応急対策(亀裂切削) VPL24-④

| 応急対策方針 | 切削 | 亀裂TYPE | F |
| 【特徴】 | | ■ 下フランジ及びニープレス上フランジのコバ面の、垂直材側の止端部に止まる亀裂 (亀裂先端は、全て、垂直材側の止端部) | |
| 【結果】 | | ■ 3mm切削で亀裂消去 | |

| 切削深さ (mm) | 0 | 1 | 2 | 3 | 4 | 5 | 6 | 7 | 8 | 9 |
|---|---|---|---|---|---|---|---|---|---|---|
| 亀裂全長 (mm) | - | - | 22 | 亀裂消去 | - | - | - | - | - | - |

| 応急対策方針 | 切削 | 亀裂TYPE | F |
|---|--|---|---|
| 【応急対策】 | | ■ 1mmずつ切削→MT調査を実施→亀裂がなくなるまで切削 | |

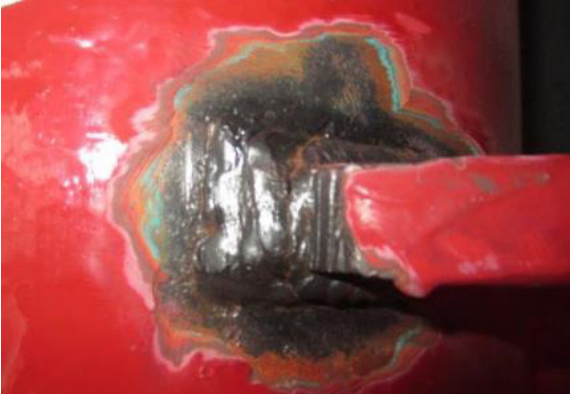
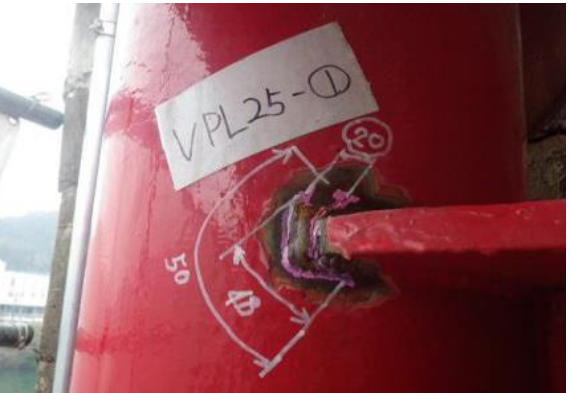
| 橋梁名 | 伊達橋 | VPL | 25 | 点検位置 | ① |

| 磁粉探傷検査 (塗膜除去) 検査範囲: ビード止端部から20mm | | | | | |
| 溶接仕上げ状況 ビード仕上げ無し | | | | | |
| 磁粉探傷検査 (亀裂指示模様) ①:l=48mm ②:l=50mm ※未切削 | | | | | |
| MT結果 亀裂の有無 あり ○ なし --- | | | | | |
| 垂直材: φ267.4 × 9.3 × 2227 (STK400) 横桁上フランジ: 260 × 16 × 420 (HT590) ビード幅: 9.1mm のど厚: 3.0mm 余盛量: 4.0mm 仕上げ: 無 止端部の状態: 異常なし ビード幅: 10.3mm のど厚: 4.6mm 余盛量: -0.6mm 仕上げ: 無 止端部の状態: 異常なし 亀裂延長: 98mm (48+50) | | | | | |

| 検査力所の養生 ※応急対策後(切削、ストップホール等)に防錆処理を行う。 | | | | | |

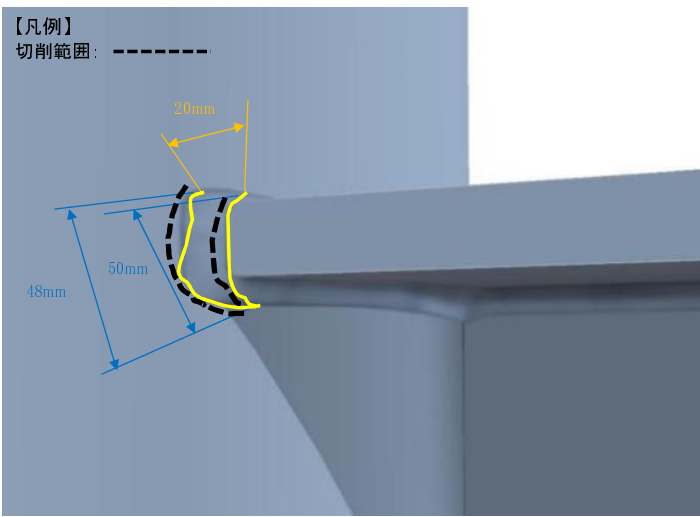
伊達橋 応急対策(亀裂切削) VPL25-①

| 応急対策方針 | 切削 | 亀裂TYPE | C |
| 【凡例】 切削範囲: - - - - - | | 【特徴】 ■上フランジコバ面の、垂直材側の止端部に止まる亀裂(亀裂先端は、全て、垂直材側の止端部) かつ、上フランジコバ面の、上フランジ側の止端部に止まる亀裂 | 備考 |
| | | 【結果】 (垂直材側) A: 4mm切削で亀裂消去 (横桁材側) B: 11mm切削で亀裂消去 | |

| 切削深さ (mm) | 0 | 1 | 2 | 3 | 4 | 5 | 6 | 7 | 8 | 9 | 10 | 11 |
|---|---|---|---|---|---|---|---|---|---|---|---|---|
| A 亀裂全長 (mm) | 50 | 47 | 46 | 32 | 亀裂消去 | - | - | - | - | - | - | - |
| B 亀裂全長 (mm) | 48 | 47 | 46 | 45 | 34 | 26 | 31 | 33 | 18 | 18 | 7 | 亀裂消去 |

| 応急対策方針 | 切削 | 亀裂TYPE | C |
|---|--|---|---|
| | | 【応急対策】 ■1mmずつ切削→MT調査を実施→亀裂がなくなるまで切削 | |

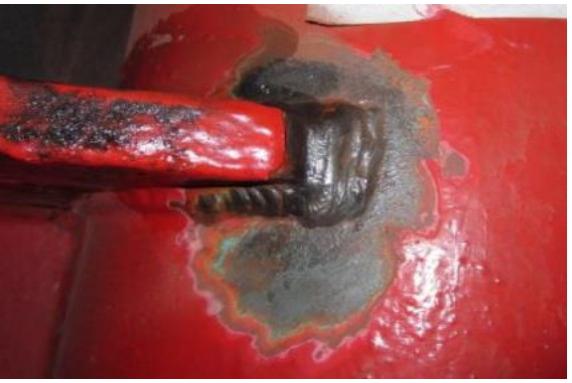
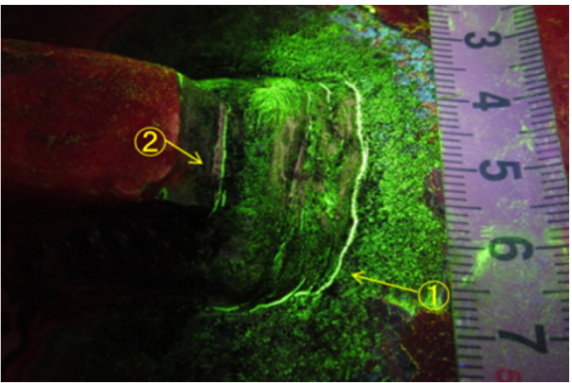
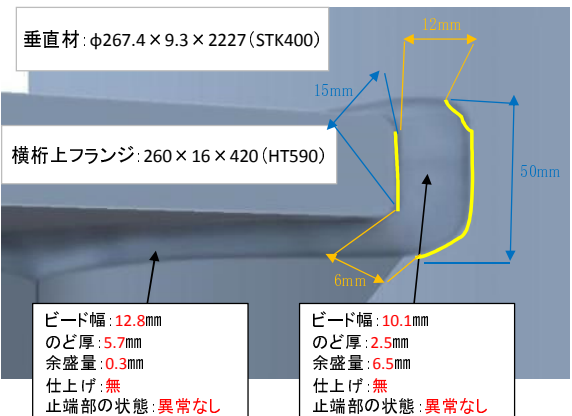
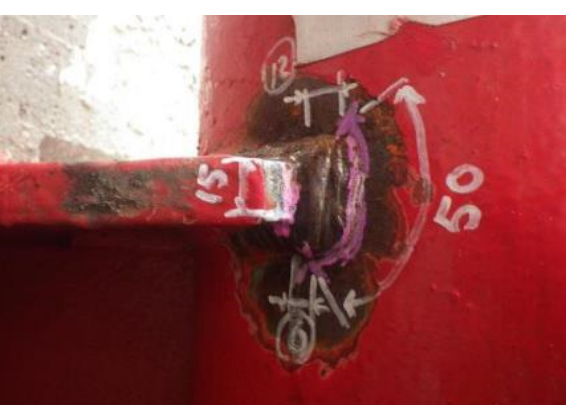
| 橋梁名 | 伊達橋 | VPL | 25 | 点検位置 | ③ |

| 磁粉探傷検査 (塗膜除去) 検査範囲: ビード止端部から20mm | | | | | |
| 溶接仕上げ状況 ビード仕上げ無し | | | | | |
| 磁粉探傷検査 (亀裂指示模様) ①:l=50mm ②:l=15mm ※未切削 MT結果 亀裂の有無 あり ○ なし --- | | | | | |
| 磁粉探傷検査 (スケッチ) 特記事項 寸法凡例 - : 亀裂延長 - : 離隔距離 亀裂延長:65mm (50+15) | | | | | |

| 検査力所の養生 ※応急対策後(切削、ストップホール等)に防錆処理を行う。 | | | | | |

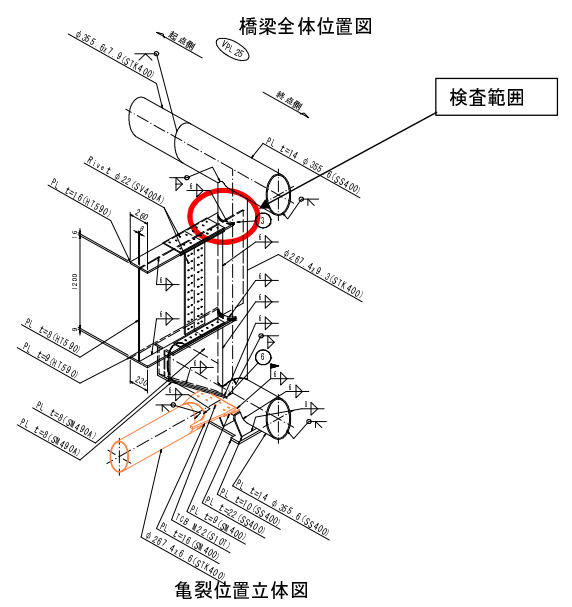
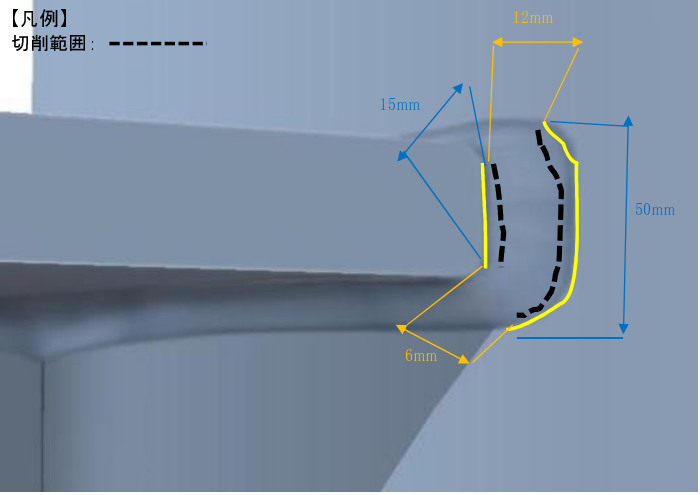
伊達橋 応急対策(亀裂切削) VPL25-③

| 応急対策方針 | 切削 | 亀裂TYPE | C |
| | | | 【特徴】 ■上フランジコバ面の、垂直材側の止端部に止まる亀裂(亀裂先端は、全て、垂直材側の止端部) かつ、上フランジコバ面の、上フランジ側の止端部に止まる亀裂 【応急措置】 ■1mmずつ切削→MT調査を実施→亀裂がなくなるまで切削 【結果】 (垂直材側) A:5mm切削で亀裂消去(横桁材側) B:3mm切削で亀裂消去 |

| 切削深さ(mm) | 0 | 1 | 2 | 3 | 4 | 5 | 6 | 7 | 8 | 9 |
|---|---|---|---|---|---|---|---|---|---|---|
| A 亀裂全長(mm) | 50 | 49 | 27 | 21 | 6 | 亀裂消去 | - | - | - | - |
| B 亀裂全長(mm) | 16 | 16 | 1 | 亀裂消去 | - | - | - | - | - | - |

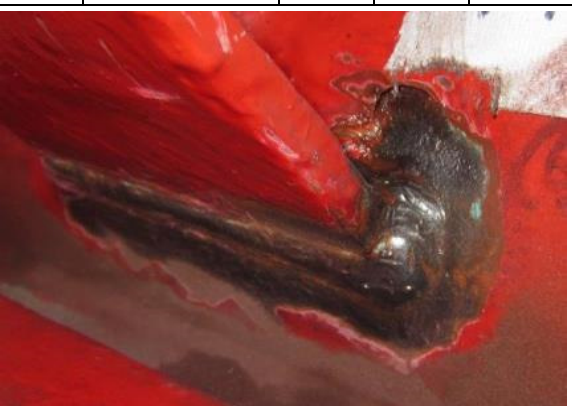
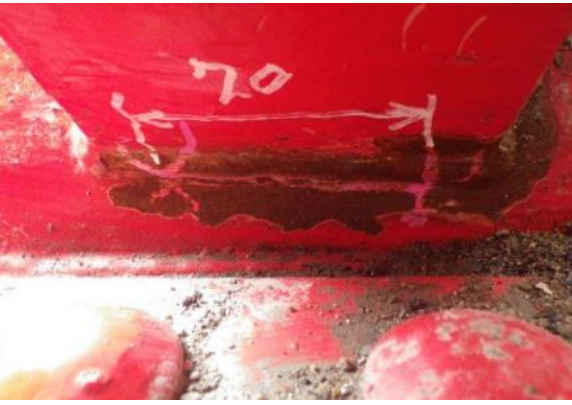
| 橋梁名 | 伊達橋 | VPL | 25 | 点検位置 | ⑤⑥ |

| 磁粉探傷検査 (塗膜除去) 検査範囲: ビード止端部から20mm | | | | | |
| 溶接仕上げ状況 ビード仕上げ無し | | | | | |
| 磁粉探傷検査 (亀裂指示模様) ①:l=70mm ※未切削 | | | | | |
| MT結果 亀裂の有無 あり ○ なし --- | | | | | |
| 磁粉探傷検査 (スケッチ) 特記事項 亀裂延長:70mm | | | | | |

| 検査力所の養生 ※応急対策後(切削、ストップホール等)に防錆処理を行う。 | | | | | |

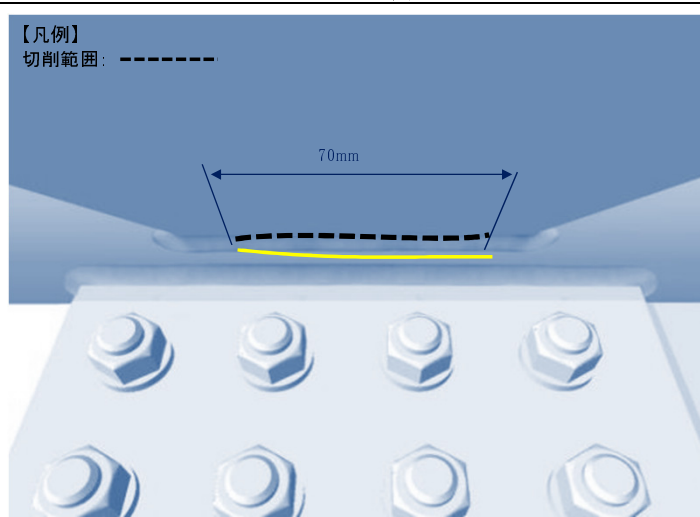
伊達橋 応急対策(亀裂切削) VPL25-⑤⑥

| 応急対策方針 | 切削 | 亀裂TYPE | G |
| | | | 【特徴】 ■ニープレス下フランジのビード部に沿う亀裂 (亀裂先端は、下弦材の止端部 亀裂が貫通している可能性あり。 【応急措置: 試験切削】 ■1mmずつ切削→MT調査を実施→亀裂がなくなるまで切削し、亀裂深さの進展方向を確認 【結果】 ■4mm切削で亀裂消去 |

| 切削深さ (mm) | 0 | 1 | 2 | 3 | 4 | 5 | 6 | 7 | 8 | 9 |
|---|---|---|---|---|---|---|---|---|---|---|
| 亀裂全長 (mm) | 115 | 95 | 69 | 45 | 亀裂消去 | - | - | - | - | - |

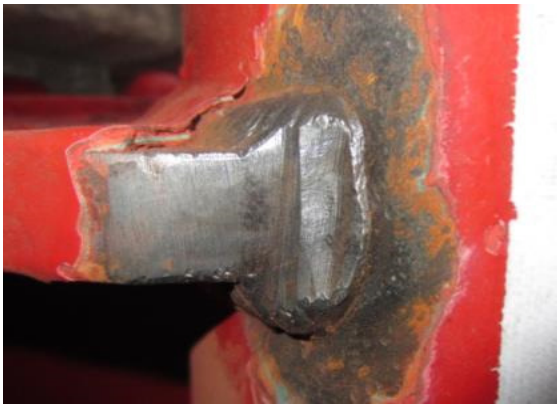
| 橋梁名 | 伊達橋 | VPR | 01 | 点検位置 | ① |

| 磁粉探傷検査 (塗膜除去) 検査範囲: ビード止端部から20mm | | | | | |
| 溶接仕上げ状況 ビード仕上げ無し | | | | | |
| 磁粉探傷検査 (亀裂指示模様) ①:l=35mm ※切削後 | | | | | |
| MT結果 亀裂の有無 あり ○ なし --- | | | | | |
| 磁粉探傷検査 (スケッチ) 特記事項 亀裂延長:35mm | | | | | |

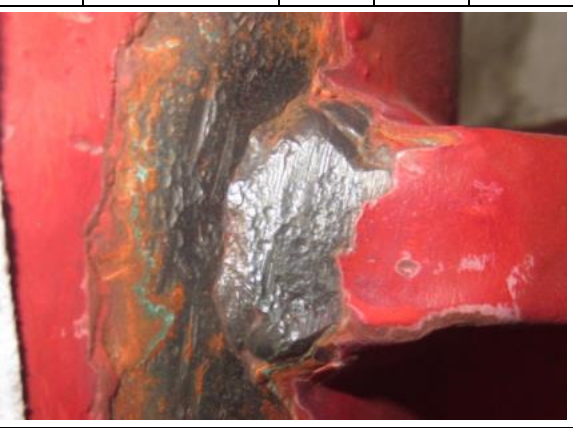
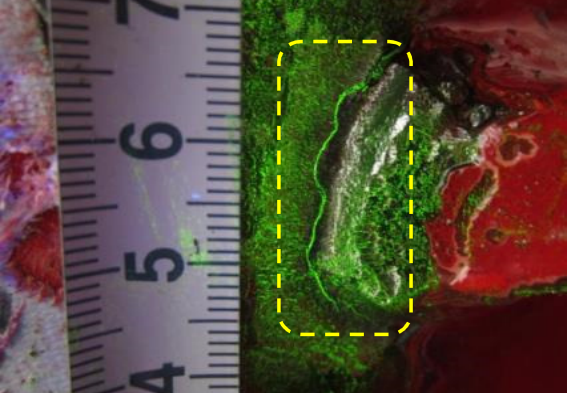
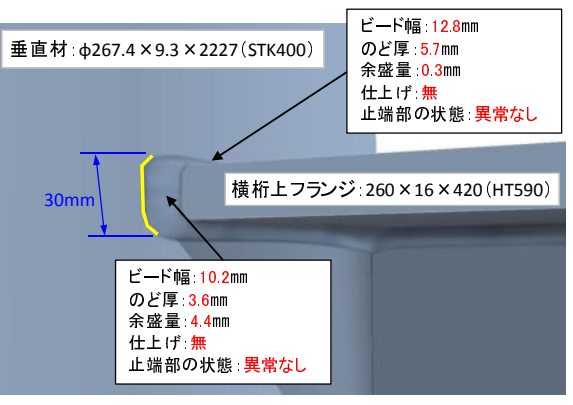
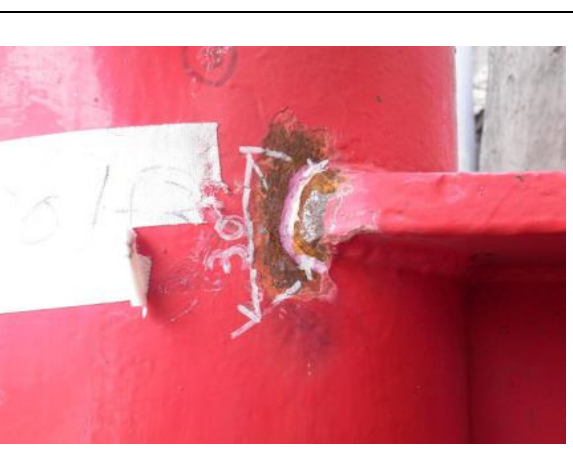
| | | | | | | | | | | | |
|--|---|---|---|---|---|---|--|---|---|---|---|
| 橋梁名 | 伊達橋 | VPR | 01 | 点検位置 | ③ | | | | | | |
|

<p>磁粉探傷検査 (塗膜除去) 検査範囲: ビード止端部から20mm</p> | | | | | | | | | | | |
| <p>溶接仕上げ状況</p> <p>ビード仕上げ無し</p> | | | | | | | | | | | |
|

<p>磁粉探傷検査 (亀裂指示模様) ①:1=30mm ※切削後</p> | | | | | | | | | | | |
| <p>MT結果</p>

<p>磁粉探傷検査 (スケッチ) 特記事項</p> <p>垂直材: φ267.4×9.3×2227(STK400) のど厚: 5.7mm 余盛量: 0.3mm 仕上げ: 無 止端部の状態: 異常なし</p> <p>横桁上フランジ: 260×16×420(HT590)</p> <p>ビード幅: 10.2mm のど厚: 3.6mm 余盛量: 4.4mm 仕上げ: 無 止端部の状態: 異常なし</p> <p>亀裂延長: 30mm</p> | | | | | | | | | | | |
|

<p>検査カ所の養生 ※応急対策後(切削、ストップホール等)に防錆処理を行う。</p> | | | | | | | | | | | |

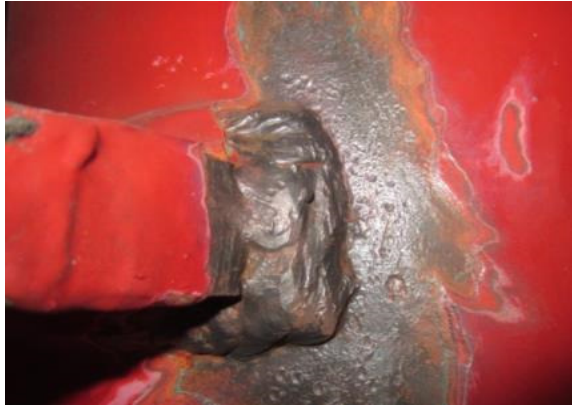
| 橋梁名 | 伊達橋 | VPR | O3 | 点検位置 | ① |

| 磁粉探傷検査 (亀裂指示模様) ①:1=20mm ※切削後 | | | | | |
| 磁粉探傷検査 (スケッチ) 特記事項 亀裂延長:20mm | | | | | |

| 応急対策方針 | 切削 | 亀裂TYPE | A |
|---|--|---|---|
| | | | 【特徴】 ■上フランジコバ面の、垂直材側の止端部に止まる亀裂(亀裂先端は、全て、垂直材側の止端部) 【応急対策】 ■1mmずつ切削→MT調査を実施→亀裂がなくなるまで切削 【結果】 ■5mm切削で亀裂消去 |

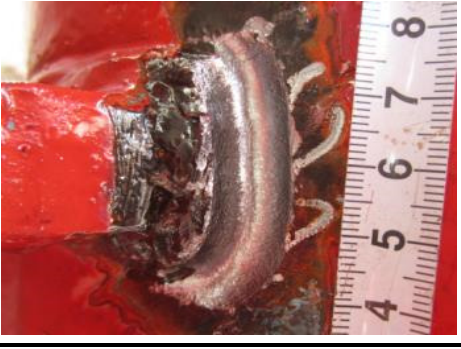
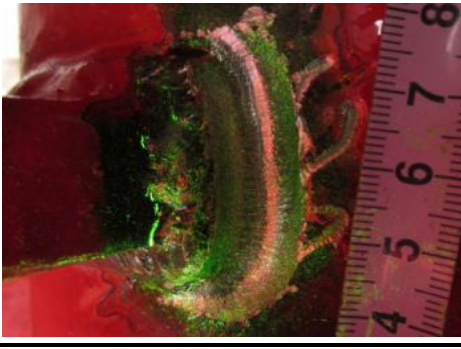
伊達橋 応急対策(亀裂切削) VPR03-①

5mm切削状況

磁粉探傷試験(亀裂消去確認)

| 切削深さ (mm) | 0 | 1 | 2 | 3 | 4 | 5 | 6 | 7 | 8 | 9 |
|---|---|---|---|---|---|---|---|---|---|---|
| 亀裂全長 (mm) | - | - | 20 | 20 | 5 | 亀裂消去 | - | - | - | - |

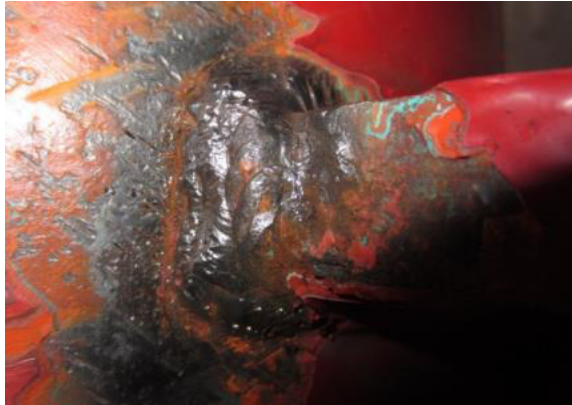
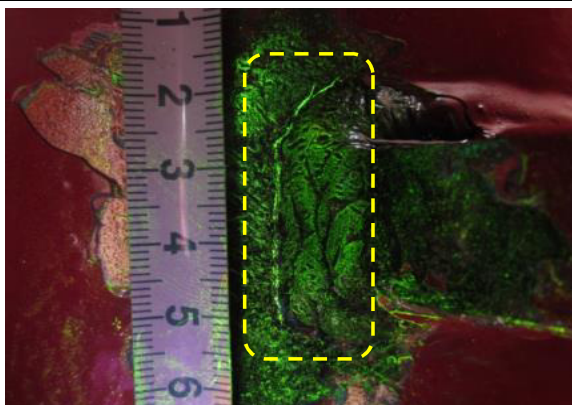
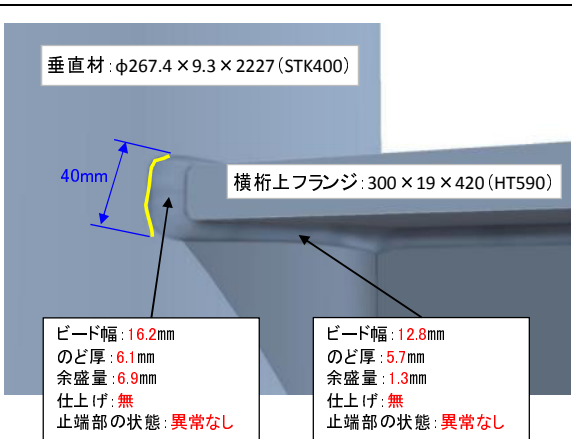
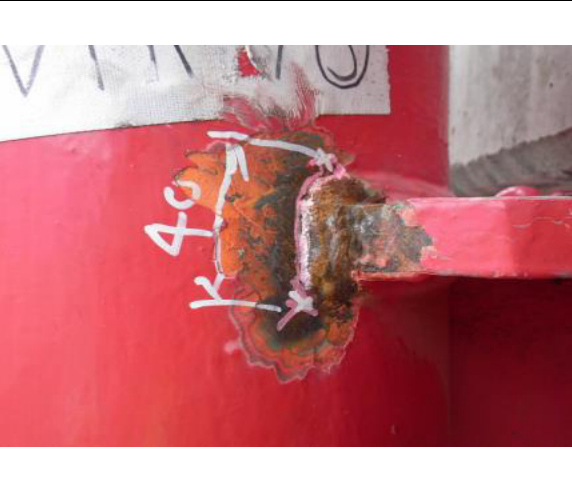
| | | | | | | | | | | | |
|--|---|---|---|---|---|---|--|---|---|---|---|
| 橋梁名 | 伊達橋 | VPR | 07 | 点検位置 | ③ | | | | | | |
|

<p>磁粉探傷検査 (亀裂指示模様) ①:l=40mm ※未切削</p> | | | | | | | | | | | |
| <p>MT結果</p>

<p>磁粉探傷検査 (スケッチ) 特記事項</p> <p>垂直材: φ267.4 × 9.3 × 2227 (STK400)</p> <p>横桁上フランジ: 300 × 19 × 420 (HT590)</p> <p>ビード幅: 16.2mm のど厚: 6.1mm 余盛量: 6.9mm 仕上げ: 無 止端部の状態: 異常なし</p> <p>ビード幅: 12.8mm のど厚: 5.7mm 余盛量: 1.3mm 仕上げ: 無 止端部の状態: 異常なし</p> <p>亀裂延長: 40mm</p> | | | | | | | | | | | |
|

| 応急対策方針 | 切削 | 亀裂TYPE | A |
|---|--|---|---|
| | <p>【凡例】 切削範囲: - - - - -</p> <p>40mm</p> | <p>【特徴】 ■上フランジコバ面の、垂直材側の止端部に止まる亀裂(亀裂先端は、全て、垂直材側の止端部)</p> <p>【応急対策】 ■1mmずつ切削→MT調査を実施→亀裂がなくなるまで切削</p> <p>【結果】 ■5mm切削で亀裂消去</p> | |

| 切削深さ (mm) | 0 | 1 | 2 | 3 | 4 | 5 | 6 | 7 | 8 | 9 |
|---|---|---|---|---|---|---|---|---|---|---|
| 亀裂全長 (mm) | 40 | 39 | 34 | 28 | 14 | 亀裂消去 | - | - | - | - |

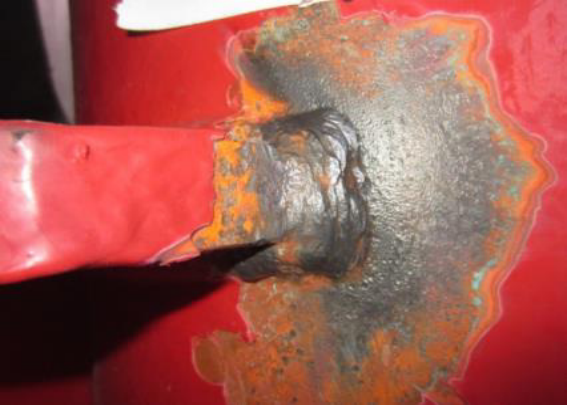
| | | | | | | | | | | | |
|---|---|---|---|---|---|---|--|---|---|---|---|
| 橋梁名 | 伊達橋 | VPR | 19 | 点検位置 | ① | | | | | | |
|

<p>磁粉探傷検査 (塗膜除去) 検査範囲: ビード止端部から20mm</p> | | | | | | | | | | | |
| <p>溶接仕上げ状況</p> <p>ビード仕上げ無し</p> | | | | | | | | | | | |
| <p>磁粉探傷検査 (亀裂指示模様)</p> <p>①:l=40mm</p> <p>※未切削</p> | | | | | | | | | | | |
| <p>MT結果</p>

| | | | | | 亀裂の有無 | | あり | ○ | なし | --- |
| 亀裂の有無 | | | | | | | | | | | |
| あり | ○ | | | | | | | | | | |
| なし | --- | | | | | | | | | | |
| <p>磁粉探傷検査 (スケッチ)</p> <p>特記事項</p> <p>亀裂延長:40mm</p> | | | | | | | | | | | |
| <p>検査力所の養生</p> <p>※応急対策後(切削、ストップホール等)に防錆処理を行う。</p> | | | | | | | | | | | |

| 応急対策方針 | 切削 | 亀裂TYPE | A |
|---|--|---|---|
| | <p>【凡例】 切削範囲: - - - - -</p> | <p>【特徴】</p> <ul style="list-style-type: none"> ■ 上フランジコバ面の、垂直材側の止端部に止まる亀裂 (亀裂先端は、全て、垂直材側の止端部) <p>【応急対策】</p> <ul style="list-style-type: none"> ■ 1mmずつ切削→MT調査を実施→亀裂がなくなるまで切削 <p>【結果】</p> <ul style="list-style-type: none"> ■ 5mm切削で亀裂消去 | |

| 切削深さ (mm) | 0 | 1 | 2 | 3 | 4 | 5 | 6 | 7 | 8 | 9 |
|---|---|---|---|---|---|---|---|---|---|---|
| 亀裂全長 (mm) | 40 | 40 | 37 | 32 | 19 | 亀裂消去 | - | - | - | - |

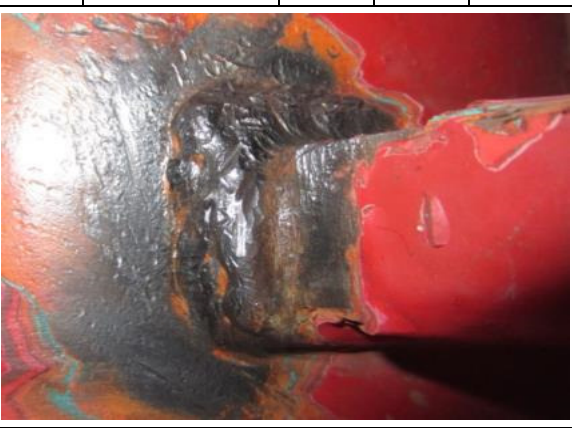
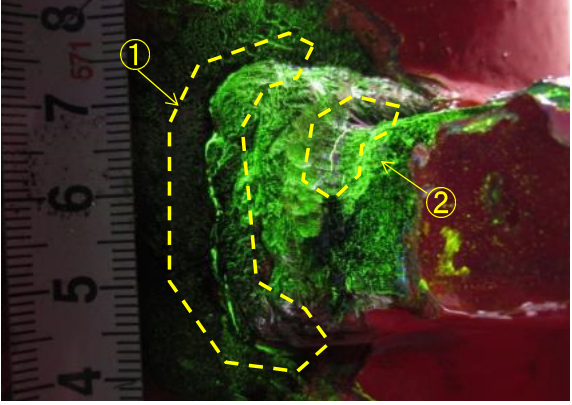
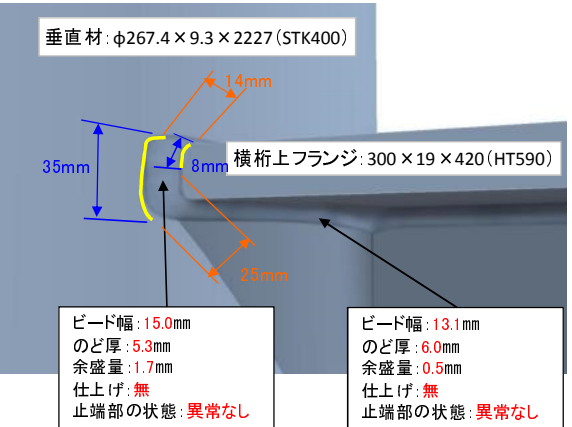
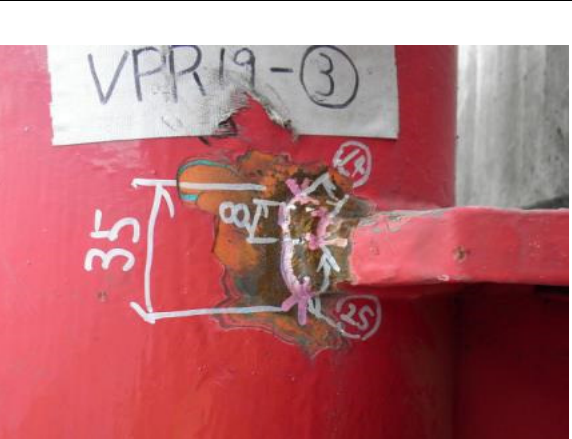
| | | | | | | | | | | | | | |
|--|---|---|---|---|---|---|--|---|--|---|---|---|---|
| 橋梁名 | 伊達橋 | VPR | 19 | 点検位置 | ③ | | | | | | | | |
|

<p>磁粉探傷検査 (亀裂指示模様) ①:l=35mm ②:l=8mm ※切削後(②のみ)</p>

<p>垂直材: φ267.4×9.3×2227 (STK400) 横桁上フランジ: 300×19×420 (HT590)</p> <p>ビード幅: 15.0mm のど厚: 5.3mm 余盛量: 1.7mm 仕上げ: 無 止端部の状態: 異常なし</p> <p>ビード幅: 13.1mm のど厚: 6.0mm 余盛量: 0.5mm 仕上げ: 無 止端部の状態: 異常なし</p> <p>亀裂延長: 43mm (35+8)</p> | | | | | | | | | | | | | |
| <p>検査力所の養生</p> <p>※応急対策後(切削、ストップホール等)に防錆処理を行う。</p>

| 応急対策方針 | 切削 | 亀裂TYPE | C |
|---|--|--|---|
| | | <p>【特徴】</p> <ul style="list-style-type: none"> ■ 上フランジコバ面の、垂直材側の止端部に止まる亀裂 (亀裂先端は、全て、垂直材側の止端部) かつ、上フランジコバ面の、上フランジ側の止端部に止まる亀裂 <p>【応急対策】</p> <ul style="list-style-type: none"> ■ 1mmずつ切削→MT調査を実施→亀裂がなくなるまで切削 <p>【結果】</p> <ul style="list-style-type: none"> (垂直材側) A: 4mm切削で亀裂消去 (横桁材側) B: 3mm切削で亀裂消去 | |

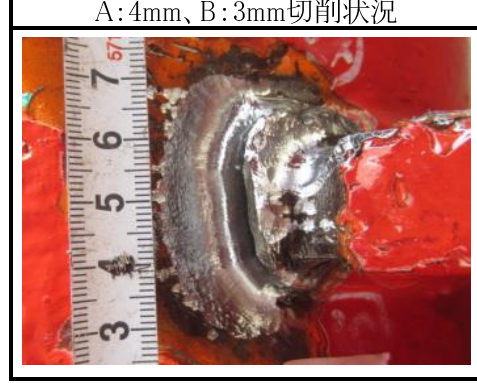
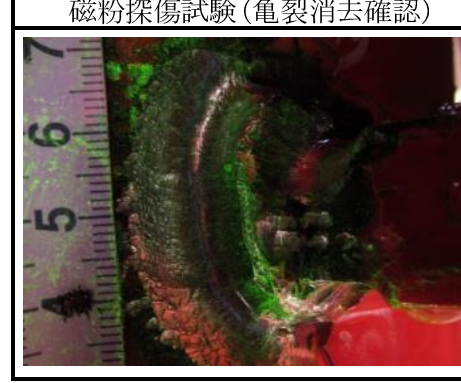
伊達橋 応急対策(亀裂切削) VPR19-③

A: 4mm、B: 3mm切削状況

磁粉探傷試験(亀裂消去確認)

| 切削深さ (mm) | 0 | 1 | 2 | 3 | 4 | 5 | 6 | 7 | 8 | 9 |
|---|---|---|---|---|---|---|---|---|---|---|
| A 亀裂全長 (mm) | 35 | 35 | 27 | 12 | 亀裂消去 | - | - | - | - | - |
| B 亀裂全長 (mm) | - | - | 8 | 亀裂消去 | - | - | - | - | - | - |

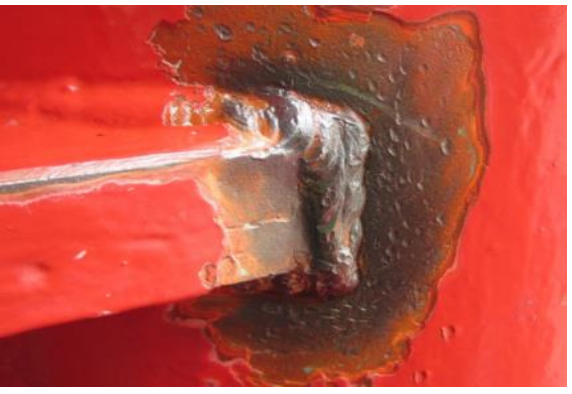
| 橋梁名 | 伊達橋 | VPR | 21 | 点検位置 | ② |

| 磁粉探傷検査 (亀裂指示模様) ①:l=18mm ※切削後 | | | | | |
| 磁粉探傷検査 (スケッチ) 特記事項 亀裂延長:18mm | | | | | |

| 応急対策方針 | 切削 | 亀裂TYPE | F |
|---|--|---|---|
| 【凡例】 切削範囲: - - - - - | | 【特徴】 ■ 下フランジ及びニープレス上フランジのコバ面の、垂直材側の止端部に止まる亀裂 (亀裂先端は、全て、垂直材側の止端部) 【応急対策】 ■ 1mmずつ切削→MT調査を実施→亀裂がなくなるまで切削 【結果】 ■ 3mm切削で亀裂消去 | |

| 亀裂全長 (mm) | - | - | 18 | 亀裂消去 | - | - | - | - | - | - |

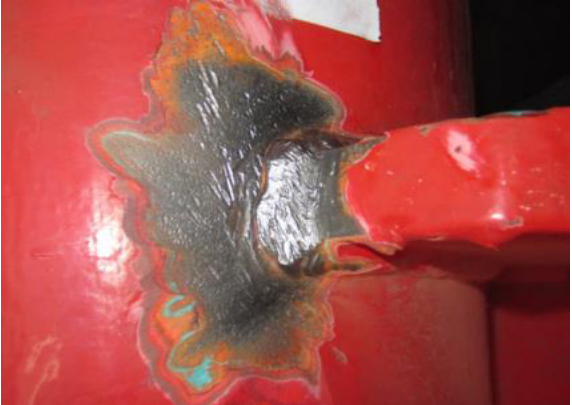
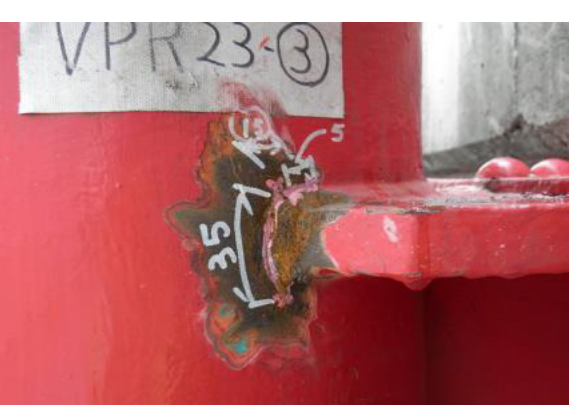
| | | | | | | | | | | | |
|--|---|---|---|---|---|---|---|---|--|---|---|
| 橋梁名 | 伊達橋 | VPR | 23 | 点検位置 | ③ | | | | | | |
|

<p>磁粉探傷検査 (塗膜除去) 検査範囲: ビード止端部から20mm</p> | | | | | | | | | | | |
| <p>溶接仕上げ状況</p> <p>ビード仕上げ無し</p> | | | | | | | | | | | |
| <p>磁粉探傷検査 (亀裂指示模様)</p> <p>①:l=35mm ②:l=5mm</p> <p>※未切削</p> | | | | | | | | | | | |
| <p>MT結果</p> <table border="1"> <tr> <td>亀裂の有無</td> <td>あり</td> <td>○</td> </tr> <tr> <td></td> <td>なし</td> <td>---</td> </tr> </table> | | | | | | 亀裂の有無 | あり | ○ | | なし | --- |
| 亀裂の有無 | あり | ○ | | | | | | | | | |
| | なし | --- | | | | | | | | | |
| <p>磁粉探傷検査 (スケッチ)</p> <p>特記事項</p> <p>寸法凡例 —: 亀裂延長 -: 離隔距離</p> | | | | | | | | | | | |
| <p>垂直材: φ267.4 × 9.3 × 2227 (STK400)</p> <p>横桁上フランジ: 300 × 19 × 420 (HT590)</p> <p>ビード幅: 9.7mm のど厚: 3.6mm 余盛量: 3.4mm 仕上げ: 無 止端部の状態: 異常なし</p> <p>ビード幅: 13.5mm のど厚: 6.4mm 余盛量: 0.6mm 仕上げ: 無 止端部の状態: 異常なし</p> | | | | | | | | | | | |
| <p>亀裂延長: 40mm (35+5)</p> | | | | | | | | | | | |
| <p>検査力所の養生</p> <p>※応急対策後(切削、ストップホール等)に防錆処理を行う。</p> | | | | | | | | | | | |
|

| 応急対策方針 | 切削 | 亀裂TYPE | B |
|---|--|---|---|
| | | <p>【特徴】</p> <p>■上フランジコバ面の、垂直材側の止端部に止まる亀裂と、上フランジ上面(又は下面)の、垂直材側の止端部に止まる亀裂(亀裂先端は、全て、垂直材側の止端部)</p> <p>【応急対策】</p> <p>■1mmずつ切削→MT調査を実施→亀裂がなくなるまで切削</p> <p>【結果】</p> <p>■5mm切削で亀裂消去</p> | |

| 切削深さ (mm) | 0 | 1 | 2 | 3 | 4 | 5 | 6 | 7 | 8 | 9 |
|---|---|---|---|---|---|---|---|---|---|---|
| 亀裂全長 (mm) | 35 | 30 | 28 | 24 | 12 | 亀裂消去 | - | - | - | - |

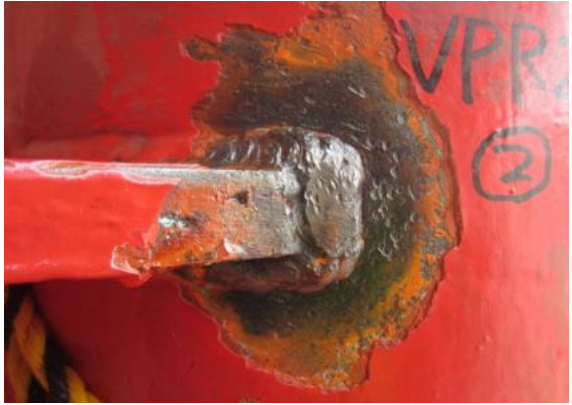
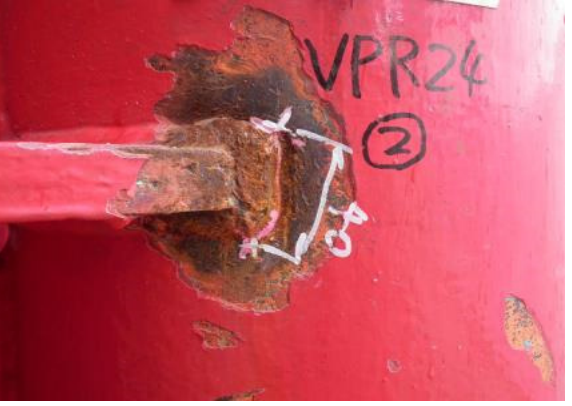
| 橋梁名 | 伊達橋 | VPR | 24 | 点検位置 | ② |

| 磁粉探傷検査 (亀裂指示模様) ①:l=40mm ※切削後 | | | | | |
| 磁粉探傷検査 (スケッチ) 特記事項 亀裂延長:40mm | | | | | |

| 応急対策方針 | 切削 | 亀裂TYPE | F |
|---|--|---|---|
| | | 【特徴】 ■ 下フランジ及びニーブレス上フランジのコバ面の、垂直材側の止端部に止まる亀裂 (亀裂先端は、全て、垂直材側の止端部) 【応急対策】 ■ 1mmずつ切削→MT調査を実施→亀裂がなくなるまで切削 【結果】 ■ 3mm切削で亀裂消去 | |

| 亀裂全長 (mm) | - | - | 38 | 亀裂消去 | - | - | - | - | - | - |

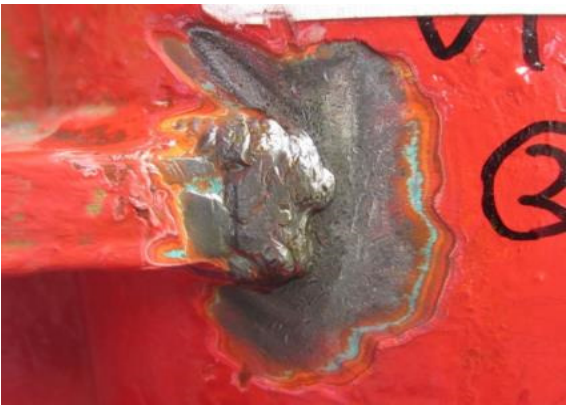
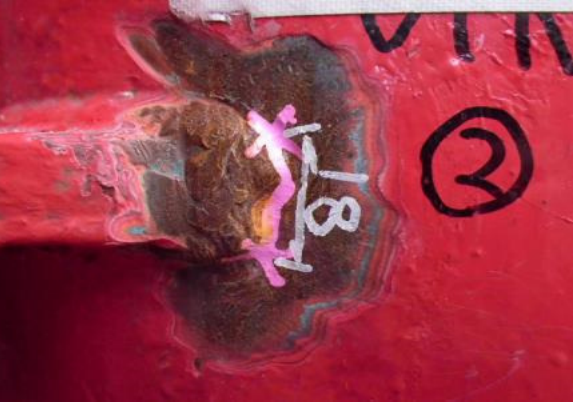
| 橋梁名 | 伊達橋 | VPR | 25 | 点検位置 | ② |

| 磁粉探傷検査 (亀裂指示模様) ①:1=18mm ※切削後 | | | | | |
| 磁粉探傷検査 (スケッチ) 特記事項 亀裂延長:18mm | | | | | |

| 応急対策方針 | 切削 | 亀裂TYPE | F |
|---|--|---|---|
| | | 【特徴】 ■ 下フランジ及びニーブレス上フランジのコバ面の、垂直材側の止端部に止まる亀裂 (亀裂先端は、全て、垂直材側の止端部) 【応急対策】 ■ 1mmずつ切削→MT調査を実施→亀裂がなくなるまで切削 【結果】 ■ 3mm切削で亀裂消去 | |

| 亀裂全長 (mm) | - | - | 18 | 亀裂消去 | - | - | - | - | - | - |

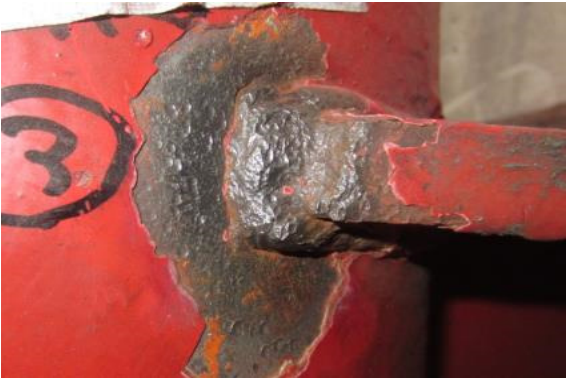
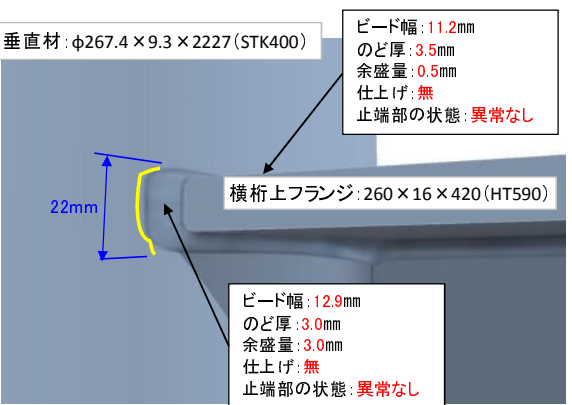
| 橋梁名 | 伊達橋 | VPR | 25 | 点検位置 | ③ |

| 磁粉探傷検査 (亀裂指示模様) ①:l=22mm ※未切削 | | | | | |
| 磁粉探傷検査 (スケッチ) 特記事項 亀裂延長:22mm | | | | | |

| 応急対策方針 | 切削 | 亀裂TYPE | A |
|---|--|---|---|
| | | | 【特徴】 ■上フランジコバ面の、垂直材側の止端部に止まる亀裂 (亀裂先端は、全て、垂直材側の止端部) 【応急対策】 ■1mmずつ切削→MT調査を実施→亀裂がなくなるまで切削 【結果】 ■4mm切削で亀裂消去 |

| 切削深さ (mm) | 0 | 1 | 2 | 3 | 4 | 5 | 6 | 7 | 8 | 9 |
|---|---|---|---|---|---|---|---|---|---|---|
| 亀裂全長 (mm) | 22 | 22 | 22 | 15 | 亀裂消去 | - | - | - | - | - |

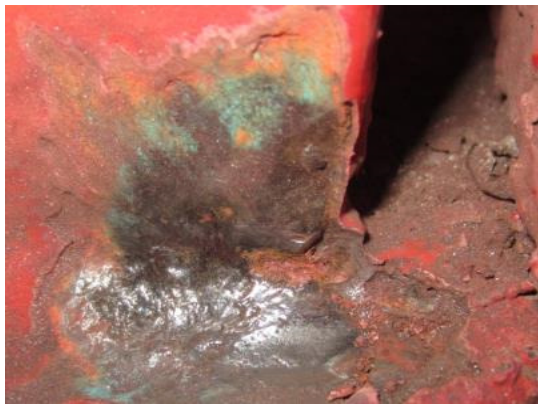
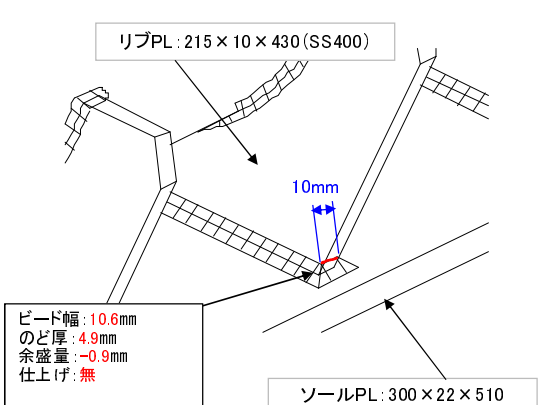
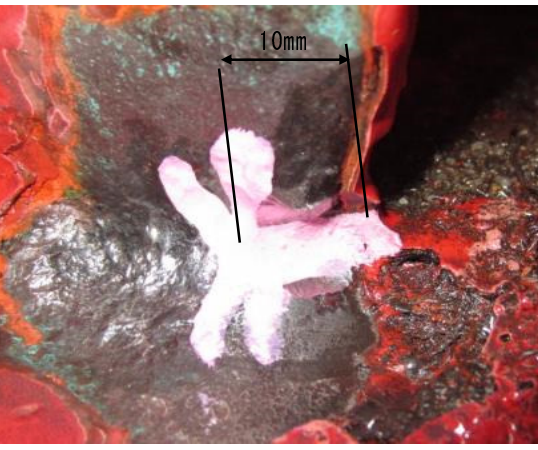
| 橋梁名 | 伊達橋 | 支承 | Bh0501 | 点検位置 | リブ |

| 磁粉探傷検査 (亀裂指示模様) l=10mm ※切削後 | | | | | |
| 磁粉探傷検査 (スケッチ) 特記事項 亀裂延長:10mm | | | | | |

| 応急対策方針 | 切削 | 亀裂TYPE | G |
|---|---|--|---|
| | | 【特徴】 ■ソールプレート上面の、リブ側の止端部に止まる亀裂 (亀裂先端は、全て、リブ側の止端部) 【応急対策】 ■1mmずつ切削→MT調査を実施→亀裂がなくなるまで切削 【結果】 ■5mm切削で亀裂消去 | |
