伊達橋 亀裂台帳

伊達橋亀裂台帳(その1)

整備局	中国地方整備局	事務所名	岡山国道事務所	出張所名	岡南維持出張所	路線名	一般国道30号	現旧区分	現	整理番号1	—
橋梁名	伊達橋	構造形式	ゲルバー鋼ランガーアーチ橋	完成年月	昭和42年	設計基準	昭和39年	製作施工業者	三井造船株式会社	調査年月日	平成26年3月31日

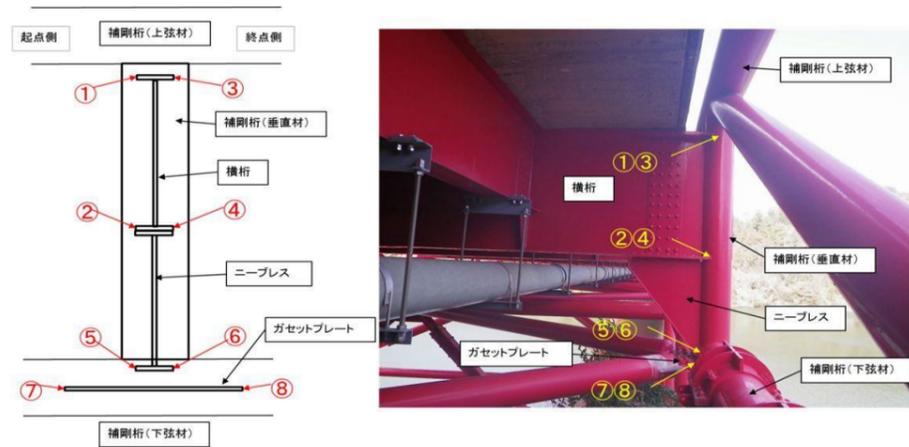
橋梁名		伊達橋		点検位置		VPL-01						
検査結果一覧表												
検査	結果										備考	
	①	②	③	④	⑤	⑤⑥※1	⑥	⑦	⑦⑧※1	⑧		
目視検査	塗膜われ	有	/	有	/	有	有	/	/	/	/	
	局所錆	無	/	無	/	有	有	/	/	/	/	
	溶接仕上げ状況											
	仕上げ	無	/	無	/	無	無	/	/	/	/	
	標準部の厚	6.4mm	/	5.7mm	/	3.4mm	2.9mm	/	/	/	/	
	標準部の厚	-0.4mm	/	0.3mm	/	-0.4mm	1.1mm	/	/	/	/	
	標準部の厚	3.1mm	/	3.6mm	/	5.7mm	4.2mm	/	/	/	/	
	標準部の厚	1.9mm	/	4.4mm	/	7.3mm	0.8mm	/	/	/	/	
	ビード形状	異常無し	/	異常無し	/	異常無し	異常無し	/	/	/	/	
	止端部	異常無し	/	異常無し	/	異常無し	異常無し	/	/	/	/	
	磁粉探傷検査	①亀裂45mm	/	①亀裂50mm	/	①亀裂47mm ②亀裂46mm ③亀裂30mm	①亀裂170mm ②亀裂50mm ③亀裂12mm ④亀裂19mm	/	/	/	/

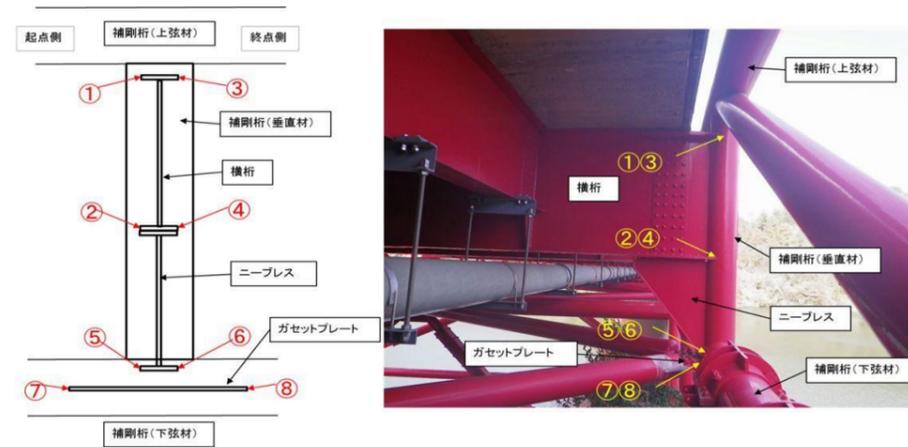
橋梁名		伊達橋		点検位置		VPL-02						
検査結果一覧表												
検査	結果										備考	
	①	②	③	④	⑤	⑤⑥※1	⑥	⑦	⑦⑧※1	⑧		
目視検査	塗膜われ	有	/	有	有	/	/	/	/	/	/	
	局所錆	有	/	有	無	/	/	/	/	/	/	
	溶接仕上げ状況											
	仕上げ	無	/	無	無	/	/	/	/	/	/	
	標準部の厚	6.4mm	/	4.9mm	4.9mm	/	/	/	/	/	/	
	標準部の厚	0.6mm	/	1.6mm	1.1mm	/	/	/	/	/	/	
	標準部の厚	3.1mm	/	3.1mm	0.5mm	/	/	/	/	/	/	
	標準部の厚	5.9mm	/	5.9mm	7.5mm	/	/	/	/	/	/	
	ビード形状	異常無し	/	異常無し	異常無し	/	/	/	/	/	/	
	止端部	異常無し	/	異常無し	異常無し	/	/	/	/	/	/	
	磁粉探傷検査	①亀裂67mm ②亀裂15mm、7mm ③亀裂10mm、7mm	/	①亀裂95mm ②亀裂23mm ③亀裂30mm、5mm、15mm	①亀裂15mm	/	/	/	/	/	/	点検位置④はコバ部を切削

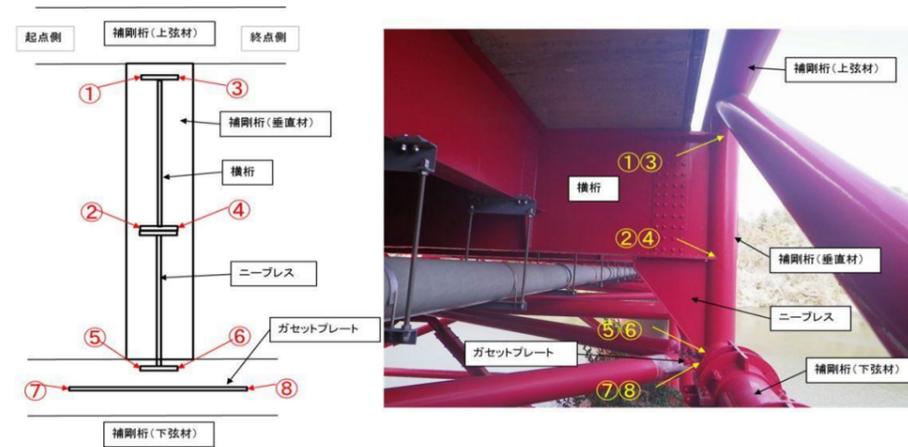
橋梁名		伊達橋		点検位置		VPL-19					
検査結果一覧表											
検査		結果								備考	
		①	②	③	④	⑤	⑤⑥※1	⑥	⑦	⑦⑧※1	⑧
目視検査	塗膜われ	有	/	有	/	/	/	/	/	/	/
	局所錆	無	/	無	/	/	/	/	/	/	/
	仕上げ	無	/	無	/	/	/	/	/	/	/
	標準部の厚	4.2mm	/	5.3mm	/	/	/	/	/	/	/
	標準部の溶接盛り量	1.8mm	/	0.7mm	/	/	/	/	/	/	/
	コーバ部の厚	3mm	/	1.8mm	/	/	/	/	/	/	/
	コーバ部の溶接盛り量	4mm	/	4.2mm	/	/	/	/	/	/	/
	ビード形状	異常無し	/	異常無し	/	/	/	/	/	/	/
	止端部	異常無し	/	異常無し	/	/	/	/	/	/	/
	磁粉探傷検査	①亀裂53mm ②亀裂20mm ③亀裂25mm	/	①亀裂35mm ②亀裂10mm ③亀裂7mm	/	/	/	/	/	/	/

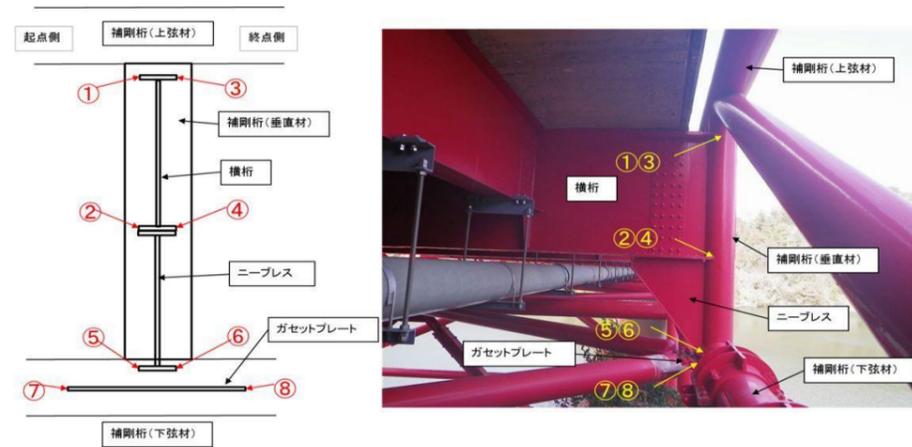
橋梁名		伊達橋		点検位置		VPL-21						
検査結果一覧表												
検査		結果								備考		
		①	②	③	④	⑤	⑤⑥※1	⑥	⑦	⑦⑧※1	⑧	
目視検査	塗膜われ	有	/	有	/	/	/	/	/	/	/	
	局所錆	有	/	無	/	/	/	/	/	/	/	
	溶接仕上げ状況	仕上げ	無	/	無	/	/	/	/	/	/	/
		標準部の厚	6.4mm	/	4.2mm	/	/	/	/	/	/	/
		標準部の溶接盛り量	-0.4mm	/	1.8mm	/	/	/	/	/	/	/
		コバ部の厚	2.4mm	/	3mm	/	/	/	/	/	/	/
		コバ部の溶接盛り量	6.6mm	/	4mm	/	/	/	/	/	/	/
		ビード形状	異常無し	/	異常無し	/	/	/	/	/	/	/
	止端部	異常無し	/	異常無し	/	/	/	/	/	/	/	
	磁粉探傷検査	①亀裂190mm ②亀裂40mm、 8mm		/	①亀裂40mm ②亀裂20mm ③亀裂10mm		/	/	/	/	/	/

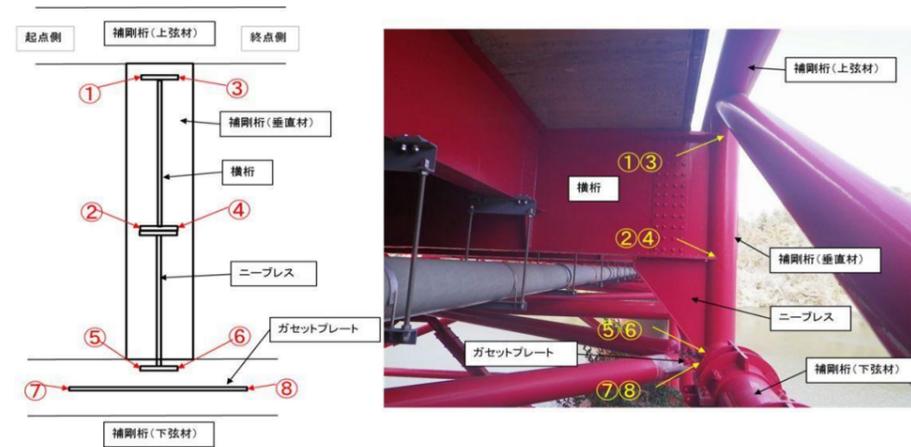
橋梁名		伊達橋		点検位置		VPL-23						
検査結果一覧表												
検査		結果								備考		
		①	②	③	④	⑤	⑤⑥※1	⑥	⑦	⑦⑧※1	⑧	
目視検査	塗膜われ	有	/	有	/	/	/	有	/	/	/	
	局所錆	有	/	無	/	/	/	無	/	/	/	
	溶接仕上げ状況	仕上げ	無	/	無	/	/	/	無	/	/	/
		標準部の厚	5.7mm	/	6.4mm	/	/	/	2.9mm	/	/	/
		標準部の溶接盛り量	4.3mm	/	1.6mm	/	/	/	8.1mm	/	/	/
		コバ部の厚	3mm	/	1.8mm	/	/	/	4.9mm	/	/	/
		コバ部の溶接盛り量	6mm	/	2.2mm	/	/	/	-0.9mm	/	/	/
		ビード形状	異常無し	/	異常無し	/	/	/	異常無し	/	/	/
	止端部	異常無し	/	異常無し	/	/	/	異常無し	/	/	/	
	磁粉探傷検査	①亀裂58mm ②亀裂15mm		/	①亀裂25mm		/	/	①亀裂120mm		/	点検位置③はコバ部を切削

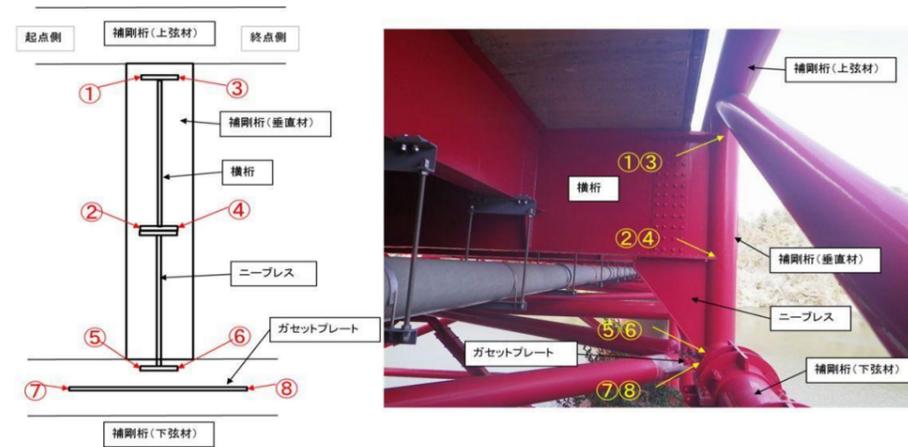
橋梁名		伊達橋		点検位置		VPL-25					
検査結果一覧表											
検査	結果										備考
	①	②	③	④	⑤	⑤⑥※1	⑥	⑦	⑦⑧※1	⑧	
塗膜われ	有	/	有	/	/	/	/	/	/	/	
局所錆	有	/	有	/	/	/	/	/	/	/	
目視検査 溶接仕上げ状況	仕上げ	無	/	無	/	/	/	/	/	/	
	標準部の厚	4.6mm	/	5.7mm	/	/	/	/	/	/	
	標準部の溶接盛り量	-0.6mm	/	0.3mm	/	/	/	/	/	/	
	コバ部の厚	3mm	/	2.5mm	/	/	/	/	/	/	
	コバ部の溶接盛り量	4mm	/	6.5mm	/	/	/	/	/	/	
	ビード形状	異常無し	/	異常無し	/	/	/	/	/	/	
	止端部	異常無し	/	異常無し	/	/	/	/	/	/	
磁粉探傷検査	①亀裂48mm ②亀裂50mm	/	①亀裂50mm ②亀裂15mm	/	/	/	/	/	/	①亀裂70mm

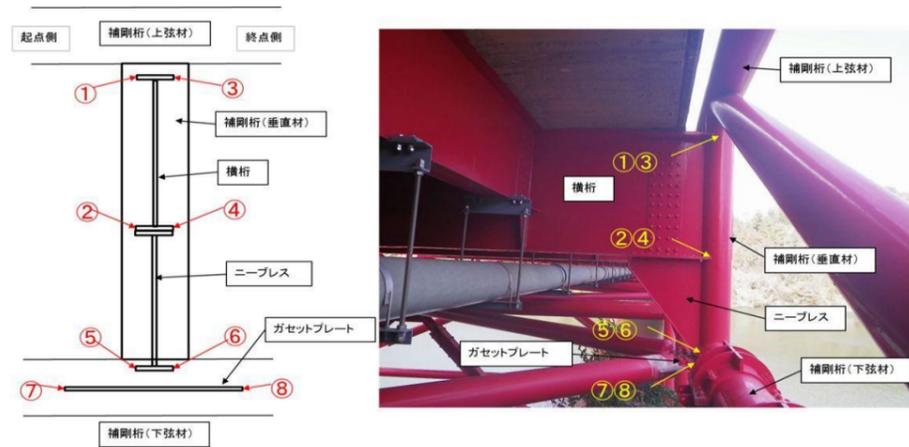
橋梁名		伊達橋		点検位置		VPR-01						
検査結果一覧表												
検査		結果								備考		
		①	②	③	④	⑤	⑤⑥※1	⑥	⑦	⑦⑧※1	⑧	
目視検査	塗膜われ	有	/	有	/	/	/	/	/	/	/	
	局所錆	無	/	無	/	/	/	有	/	/	/	
	溶接仕上げ状況	仕上げ	無	/	無	/	/	/	無	/	/	/
		標準部の厚	7.1mm	/	5.7mm	/	/	/	2.3mm	/	/	/
		標準部の余盛り量	-0.1mm	/	0.3mm	/	/	/	1.7mm	/	/	/
		コバ部の厚	1.2mm	/	3.6mm	/	/	/	4.9mm	/	/	/
		コバ部の余盛り量	2.8mm	/	4.4mm	/	/	/	0.6mm	/	/	/
		ビード形状	異常無し	/	異常無し	/	/	/	異常無し	/	/	/
止端部	異常無し	/	異常無し	/	/	/	異常無し	/	/	/		
磁粉探傷検査	①亀裂35mm	/	①亀裂30mm	/	/	/	①亀裂12mm、7mm、22mm ②亀裂100mm	/	/	/	点検位置①③はコバ部を、⑥はフランジ下面標準部を切削

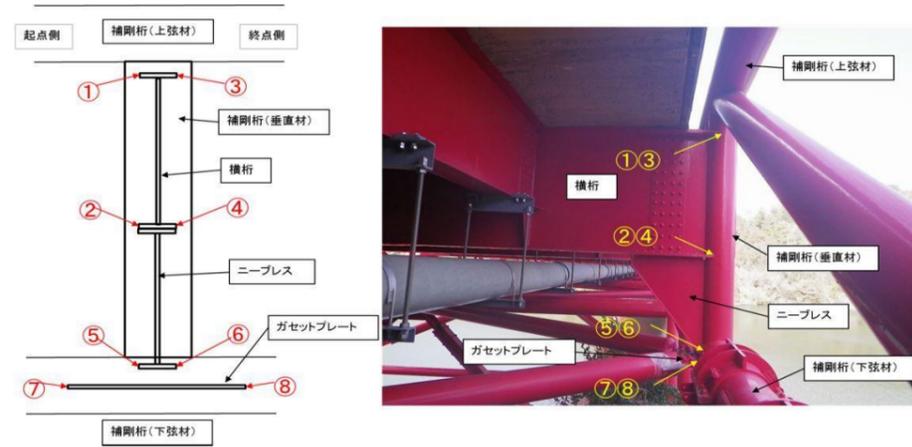
橋梁名		伊達橋		点検位置		VPR-07						
検査結果一覧表												
検査		結果								備考		
		①	②	③	④	⑤	⑤⑥※1	⑥	⑦	⑦⑧※1	⑧	
目視検査	塗膜われ	有	/	有	/	/	/	/	/	/	/	
	局所錆	無	/	無	/	/	/	/	/	/	/	
	溶接仕上げ状況	仕上げ	無	/	無	/	/	/	/	/	/	/
		標準の厚	7.1mm	/	5.7mm	/	/	/	/	/	/	/
		標準の部厚	4.9mm	/	1.3mm	/	/	/	/	/	/	/
		標準の部厚	3.8mm	/	6.1mm	/	/	/	/	/	/	/
		標準の部厚	6.2mm	/	6.9mm	/	/	/	/	/	/	/
		標準の部厚	6.2mm	/	6.9mm	/	/	/	/	/	/	/
	ビード形状	異常無し	/	異常無し	/	/	/	/	/	/	/	
	止端部	異常無し	/	異常無し	/	/	/	/	/	/	/	
磁粉探傷検査	①亀裂38mm	/	/	/	/	/	/	/	/	/	/	
	②亀裂10mm	/	/	①亀裂40mm	/	/	/	/	/	/	/

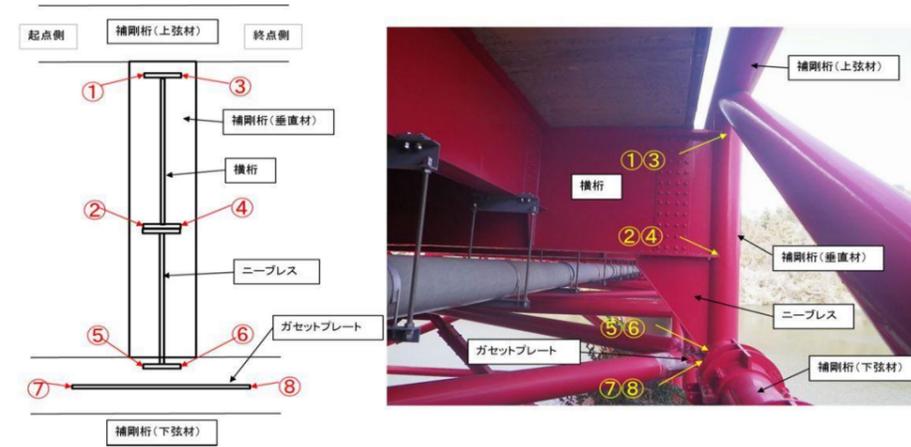
橋梁名		伊達橋		点検位置		VPR-19						
検査結果一覧表												
検査		結果								備考		
		①	②	③	④	⑤	⑤⑥※1	⑥	⑦	⑦⑧※1	⑧	
目視検査	塗膜われ	有	/	有	/	/	/	/	/	/	/	
	局所錆	無	/	無	/	/	/	/	/	/	/	
	溶接仕上げ状況	仕上げ	無	/	無	/	/	/	/	/	/	/
		標準の厚	7.8mm	/	6mm	/	/	/	/	/	/	/
		標準の部厚	-1.3mm	/	0.5mm	/	/	/	/	/	/	/
		標準の部厚	5mm	/	5.3mm	/	/	/	/	/	/	/
		標準の部厚	1.5mm	/	1.7mm	/	/	/	/	/	/	/
		標準の部厚	1.5mm	/	1.7mm	/	/	/	/	/	/	/
	ビード形状	異常無し	/	異常無し	/	/	/	/	/	/	/	
	止端部	異常無し	/	異常無し	/	/	/	/	/	/	/	
磁粉探傷検査	①亀裂40mm	/	/	/	/	/	/	/	/	/	/	
		/	/	①亀裂35mm ②亀裂8mm	/	/	/	/	/	/	/

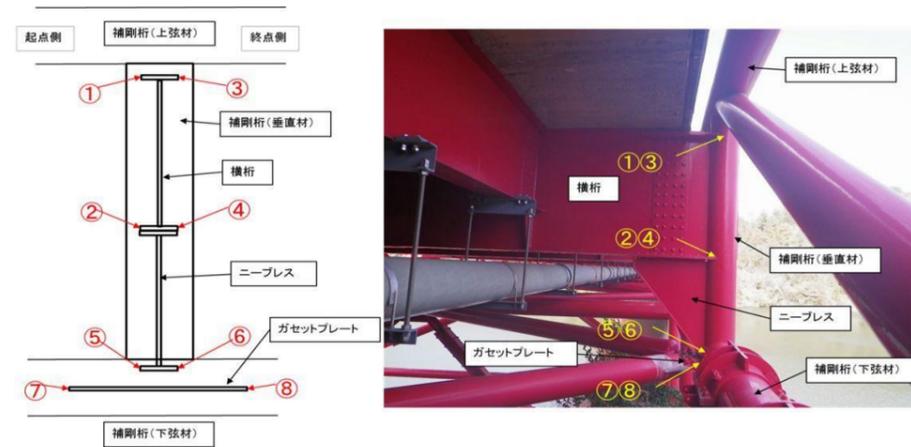
橋梁名		伊達橋		点検位置		VPR-23						
検査結果一覧表												
検査		結果								備考		
		①	②	③	④	⑤	⑤⑥※1	⑥	⑦	⑦⑧※1	⑧	
目視検査	塗膜われ	有	/	有	/	/	/	/	/	/	/	
	局所錆	有	/	無	/	/	/	/	/	/	/	
	溶接仕上げ状況	仕上げ	無	/	無	/	/	/	/	/	/	/
		標準部の厚	6.4mm	/	6.4mm	/	/	/	/	/	/	/
		標準部の余盛り量	-0.4mm	/	0.6mm	/	/	/	/	/	/	/
		コバ部の厚	3.8mm	/	3.6mm	/	/	/	/	/	/	/
		コバ部の余盛り量	3.2mm	/	3.4mm	/	/	/	/	/	/	/
		ビード形状	異常無し	/	異常無し	/	/	/	/	/	/	/
	止端部	異常無し	/	異常無し	/	/	/	/	/	/	/	
	磁粉探傷検査	①亀裂65mm ②亀裂3mm ③亀裂6mm	/	①亀裂35mm ②亀裂5mm	/	/	/	/	/	/	/

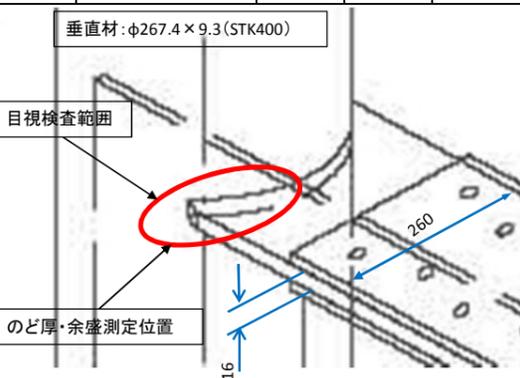
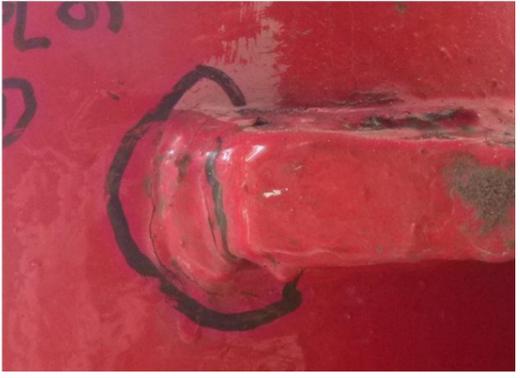
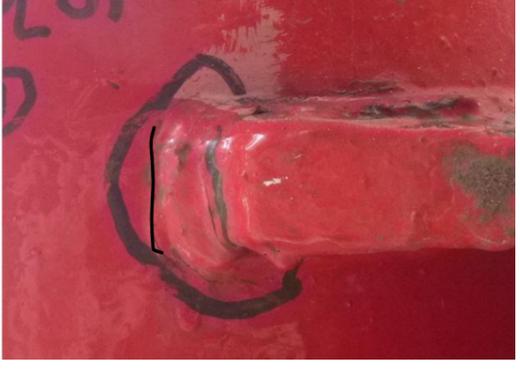
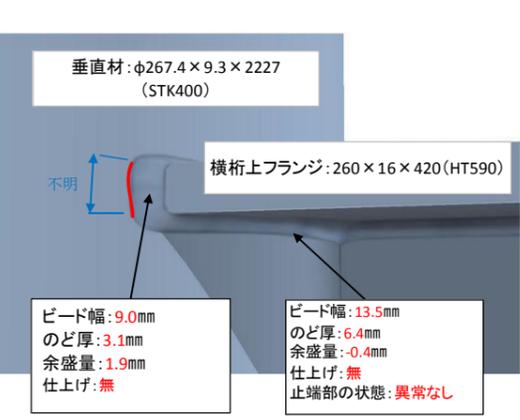
橋梁名	伊達橋	VPL	01	点検位置	①																
<p>垂直材:φ267.4×9.3(STK400)</p>

<p>目視検査範囲</p> <p>のど厚・余盛測定位置</p>																					
<p>目視検査範囲</p> <p>塗膜割れ:有○無○ 局部的な錆:有○無○</p> <p>溶接仕上げ:有○無○ 標準部のど厚:6.4mm 余盛量:-0.4mm コーパ部のど厚:3.1mm 余盛量:1.9mm ビード形状及び止端部の状態:異常なし</p>

塗膜割れ		あり	○	なし	---	不明	---	亀裂(目視による)		あり	---	なし	○	不明	---
塗膜割れ																					
あり	○																				
なし	---																				
不明	---																				
亀裂(目視による)																					
あり	---																				
なし	○																				
不明	---

<p>ビード幅:9.0mm のど厚:3.1mm 余盛量:1.9mm 仕上げ:無</p> <p>ビード幅:13.5mm のど厚:6.4mm 余盛量:-0.4mm 仕上げ:無 止端部の状態:異常なし</p>

<p>目視検査 (スケッチ)</p> <p>塗膜割れ延長:不明 亀裂延長:不明</p>

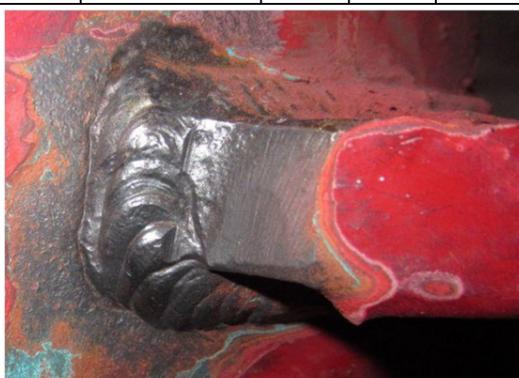
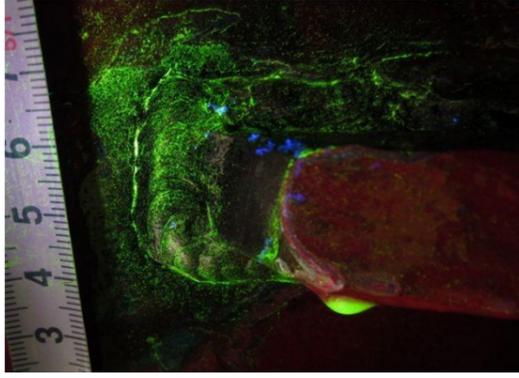
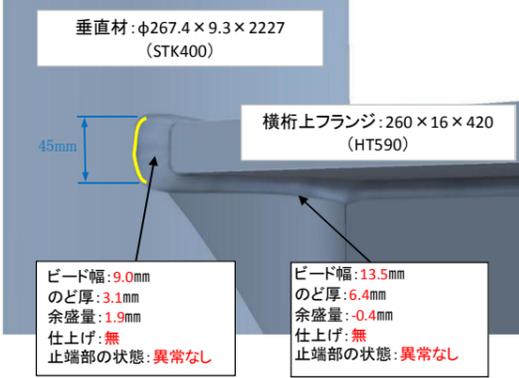
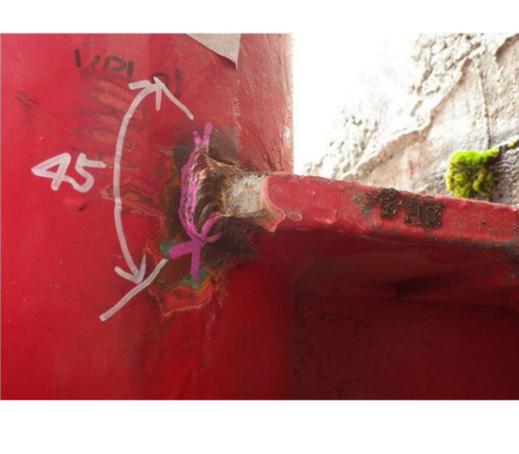
橋梁名	伊達橋	VPL	01	点検位置	①

<p>磁粉探傷検査 (塗膜除去)</p> <p>検査範囲:ビード止端部から20mm</p>

<p>磁粉探傷検査 (亀裂指示模様)</p> <p>①:l=45mm</p> <p>※未切削</p>									
<table border="1"> <tr> <td colspan="2">MT結果</td> </tr> <tr> <td>亀裂の有無</td> <td>あり○なし---</td> </tr> </table>						MT結果		亀裂の有無	あり○なし---
MT結果									
亀裂の有無	あり○なし---								
<p>磁粉探傷検査 (スケッチ)</p> <p>特記事項</p> <p>亀裂延長:45mm</p>									
<p>垂直材:φ267.4×9.3×2227 (STK400)</p> <p>横桁上フランジ:260×16×420 (HT590)</p>

<p>ビード幅:9.0mm のど厚:3.1mm 余盛量:1.9mm 仕上げ:無 止端部の状態:異常なし</p> <p>ビード幅:13.5mm のど厚:6.4mm 余盛量:-0.4mm 仕上げ:無 止端部の状態:異常なし</p>

<p>検査カ所の養生</p> <p>※応急対策後(切削、ストップホール等)に防錆処理を行う。</p>

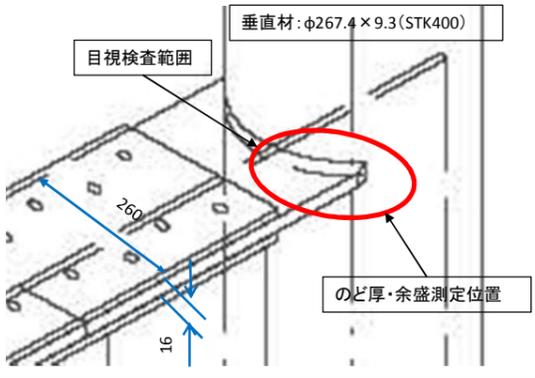
橋梁名	伊達橋	VPL	01	点検位置	③

<p>目視検査範囲</p> <p>塗膜割れ: 有: 無 局部的な錆: 有: 無</p> <p>溶接仕上げ: 有: 無</p> <p>標準部のど厚: 5.7mm 余盛量: 0.3mm</p> <p>コバ部のど厚: 3.6mm 余盛量: 4.4mm</p> <p>ビード形状及び止端部の状態: 異常なし</p>

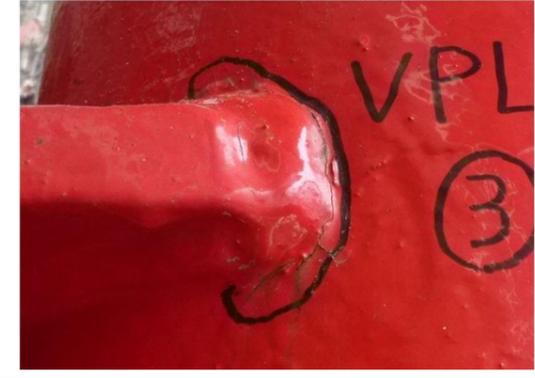
<p>目視検査</p> <p>(調査場所近影)</p>

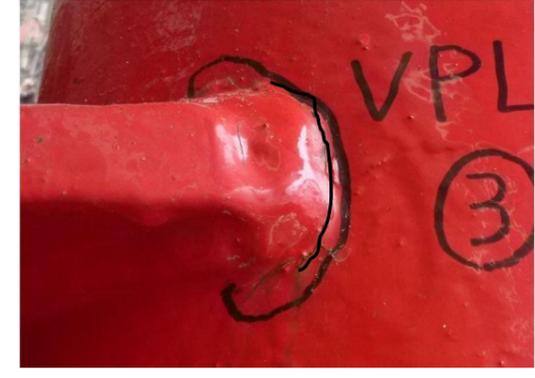
塗膜割れ	あり	○		なし	---		不明	---	亀裂(目視による)	あり	---		なし	○		不明	---
塗膜割れ	あり	○																					
	なし	---																					
	不明	---																					
亀裂(目視による)	あり	---																					
	なし	○																					
	不明	---

<p>目視検査</p> <p>塗膜割れのマーキング</p>

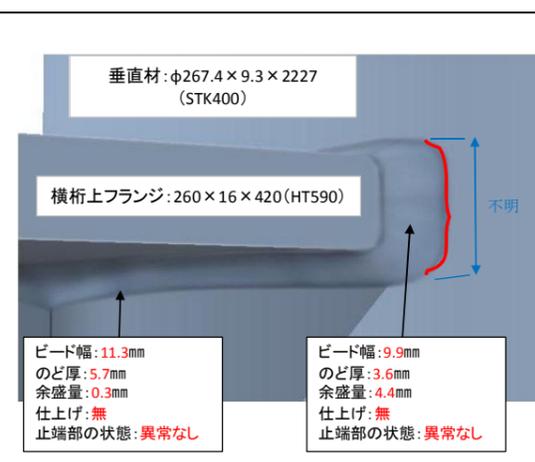
<p>目視検査</p> <p>(スケッチ)</p> <p>塗膜割れ延長: 不明 亀裂延長: 不明</p>

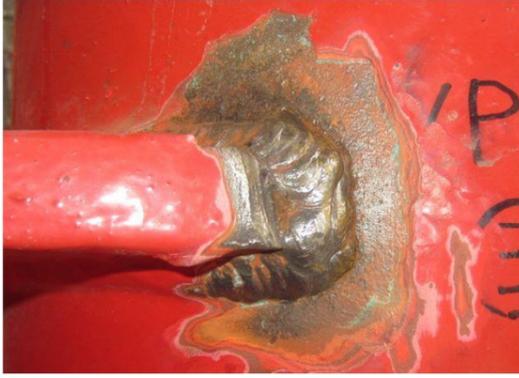
橋梁名	伊達橋	VPL	01	点検位置	③

<p>磁粉探傷検査</p> <p>(塗膜除去)</p> <p>検査範囲: ビード止端部から20mm</p> <p>溶接仕上げ状況</p> <p>ビード仕上げ無し</p>

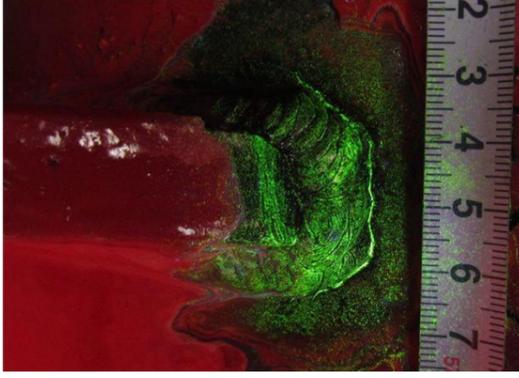
<p>磁粉探傷検査</p> <p>(亀裂指示模様)</p> <p>①:l=50mm</p> <p>※未切削</p> <table border="1"> <tr> <td>MT結果</td> <td>あり</td> <td>○</td> </tr> <tr> <td>亀裂の有無</td> <td>なし</td> <td>---</td> </tr> </table>						MT結果	あり	○	亀裂の有無	なし	---
MT結果	あり	○									
亀裂の有無	なし	---

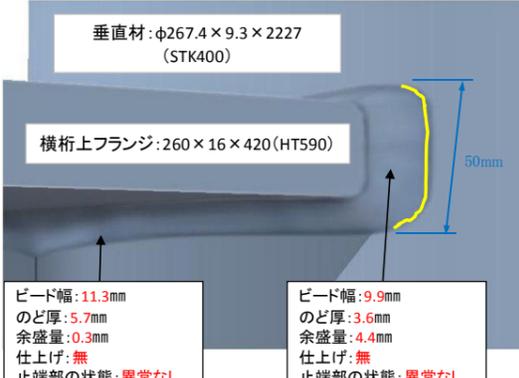
<p>磁粉探傷検査</p> <p>(スケッチ)</p> <p>特記事項</p> <p>亀裂延長: 50mm</p>

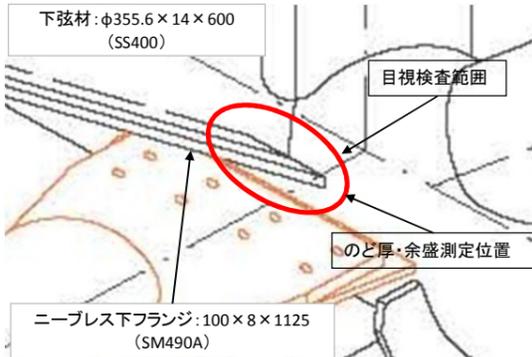
橋梁名	伊達橋	VPL	01	点検位置	⑤⑥-2												
<p>下弦材: φ355.6 × 14 × 600 (SS400)</p>

<p>目視検査範囲</p> <p>のど厚・余盛測定位置</p> <p>ニーブレス下フランジ: 100 × 8 × 1125 (SM490A)</p>	<p>目視検査範囲</p> <p>塗膜割れ: 有・無 局部的な錆: 有・無</p> <p>溶接仕上げ: 有・無 標準部のど厚: 2.9mm 余盛量: 1.1mm コーバ部のど厚: 4.2mm 余盛量: 0.8mm ビード形状及び止端部の状態: 異常なし</p>

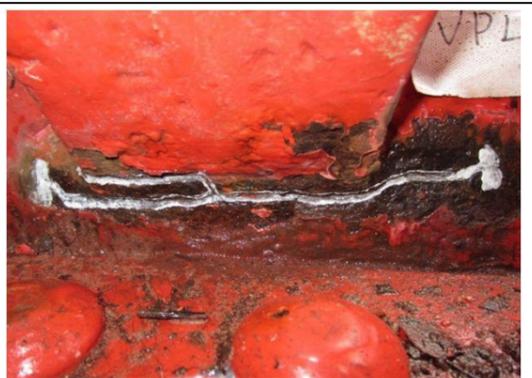
<p>目視検査 (調査カ所近景)</p>

塗膜割れ		あり	○	なし	---	不明	---	亀裂(目視による)		あり	○	なし	---	不明	---
塗膜割れ																	
あり	○																
なし	---																
不明	---																
亀裂(目視による)																	
あり	○																
なし	---																
不明	---

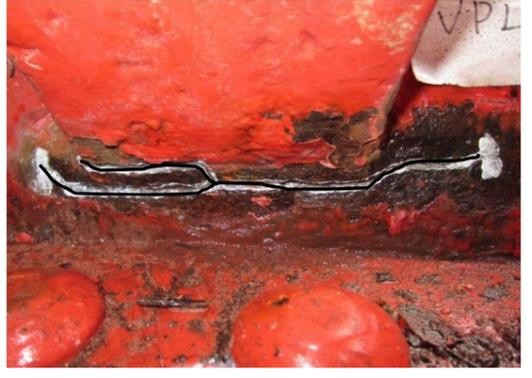
<p>目視検査</p> <p>塗膜割れのマーキング</p>

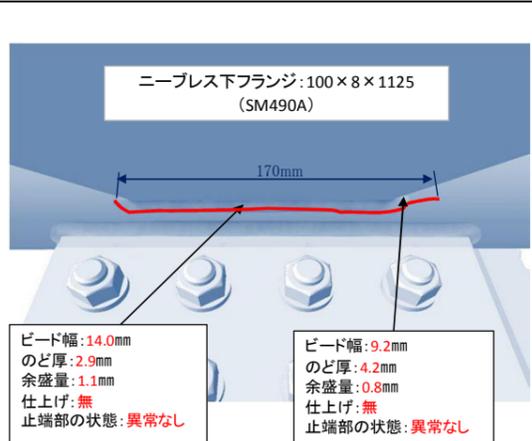
<p>ニーブレス下フランジ: 100 × 8 × 1125 (SM490A)</p> <p>170mm</p> <p>ビード幅: 14.0mm のど厚: 2.9mm 余盛量: 1.1mm 仕上げ: 無 止端部の状態: 異常なし</p> <p>ビード幅: 9.2mm のど厚: 4.2mm 余盛量: 0.8mm 仕上げ: 無 止端部の状態: 異常なし</p>	<p>目視検査 (スケッチ)</p> <p>塗膜割れ延長: 不明 亀裂延長: 170mm</p>

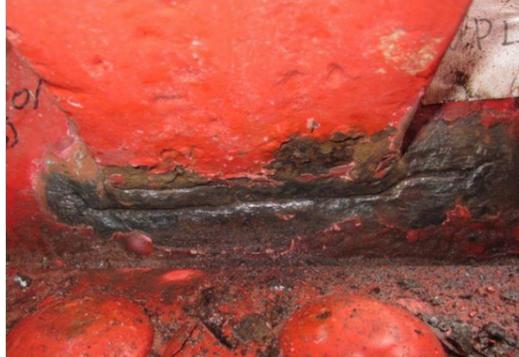
橋梁名	伊達橋	VPL	01	点検位置	⑤⑥-2

<p>磁粉探傷検査 (塗膜除去)</p> <p>検査範囲: ビード止端部から20mm</p>

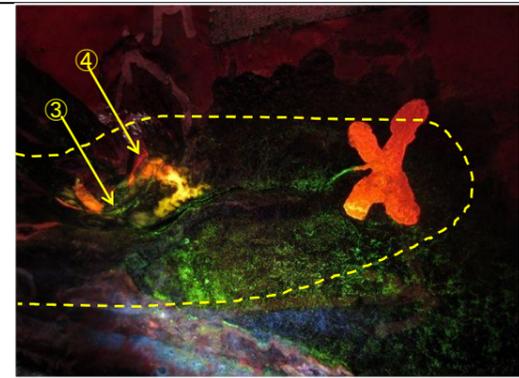
<p>③:l=12mm ④:l=19mm</p> <p>※未切削</p>	<p>磁粉探傷検査 (亀裂指示模様)</p> <p>③:l=12mm ④:l=19mm</p> <p>※未切削</p>

MT結果		亀裂の有無		あり	○	なし	---
MT結果									
亀裂の有無									
あり	○								
なし	---

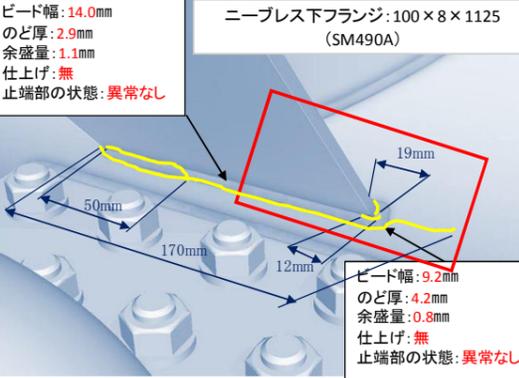
<p>ビード幅: 14.0mm のど厚: 2.9mm 余盛量: 1.1mm 仕上げ: 無 止端部の状態: 異常なし</p> <p>ニーブレス下フランジ: 100 × 8 × 1125 (SM490A)</p> <p>19mm 50mm 170mm 12mm</p> <p>ビード幅: 9.2mm のど厚: 4.2mm 余盛量: 0.8mm 仕上げ: 無 止端部の状態: 異常なし</p>	<p>磁粉探傷検査 (スケッチ)</p> <p>亀裂延長: 31mm (12+19)</p>

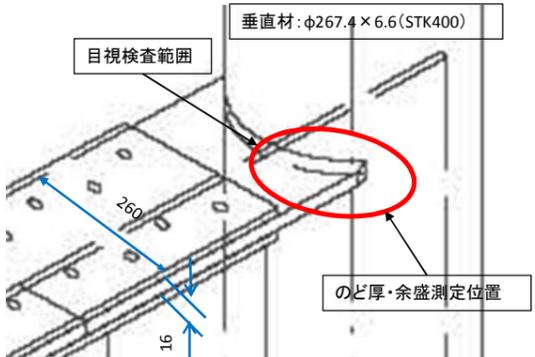
橋梁名	伊達橋	VPL	02	点検位置	③-2

<p>目視検査範囲 塗膜割れ: 有無 局部的な錆: 有無 溶接仕上げ: 有無 標準部のど厚: 4.9mm 余盛量: 1.6mm コーパ部のど厚: 3.1mm 余盛量: 5.9mm ビード形状及び止端部の状態: 異常なし</p>

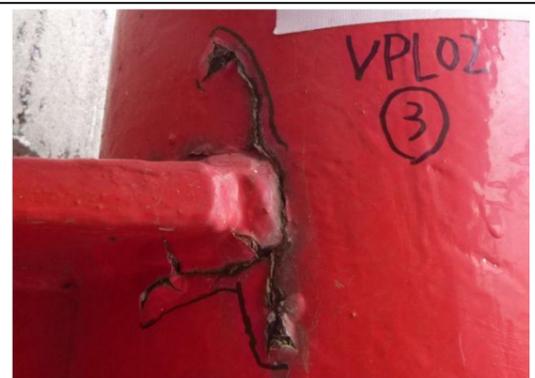
塗膜割れ	あり	○		なし	---		不明	---	亀裂(目視による)	あり	○		なし	---		不明	---
塗膜割れ	あり	○																					
	なし	---																					
	不明	---																					
亀裂(目視による)	あり	○																					
	なし	---																					
	不明	---

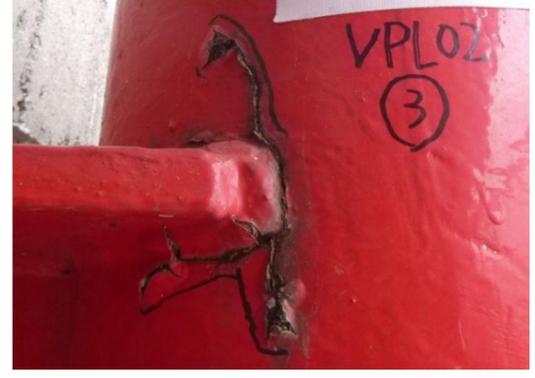
<p>目視検査 塗膜割れのマーキング</p>

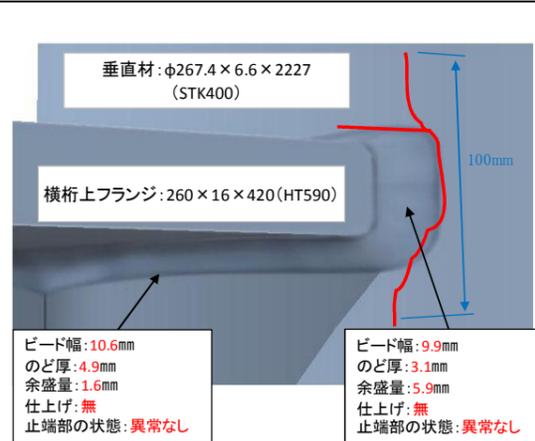
<p>目視検査 (スケッチ)</p>																							
<p>塗膜割れ延長: 不明 亀裂延長: 100mm</p>

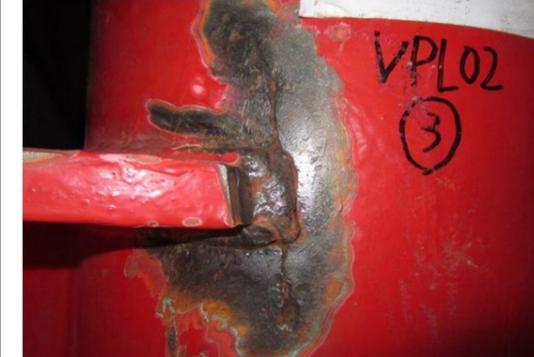
橋梁名	伊達橋	VPL	02	点検位置	③-2

<p>磁粉探傷検査 (塗膜除去) 検査範囲: ビード止端部から20mm</p>											
<p>溶接仕上げ状況</p>											
<p>ビード仕上げ無し</p>

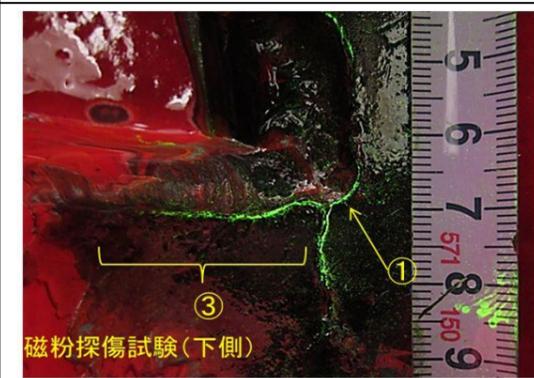
<p>磁粉探傷検査 (亀裂指示模様) ①:l=95mm ③:l=30、5、15mm ※未切削</p>											
<table border="1"> <tr> <td>MT結果</td> <td>あり</td> <td>○</td> </tr> <tr> <td>亀裂の有無</td> <td>なし</td> <td>---</td> </tr> </table>						MT結果	あり	○	亀裂の有無	なし	---
MT結果	あり	○									
亀裂の有無	なし	---									
<p>磁粉探傷検査 (スケッチ) 特記事項 寸法凡例 - : 亀裂延長 - : 離隔距離</p>

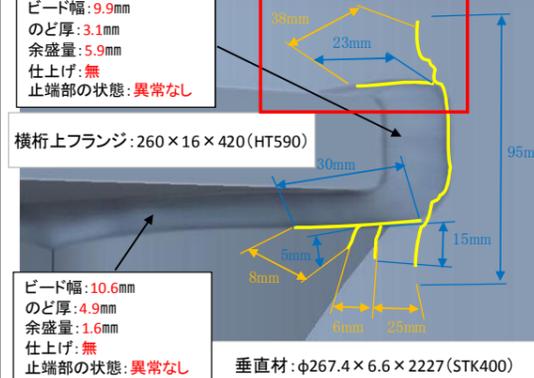
<p>磁粉探傷検査 (スケッチ) 特記事項 寸法凡例 - : 亀裂延長 - : 離隔距離</p>											
<p>亀裂延長: 50mm (30+5+15)</p>											
<p>検査カ所の養生 ※応急対策後(切削、ストップホール等)に防錆処理を行う。</p>

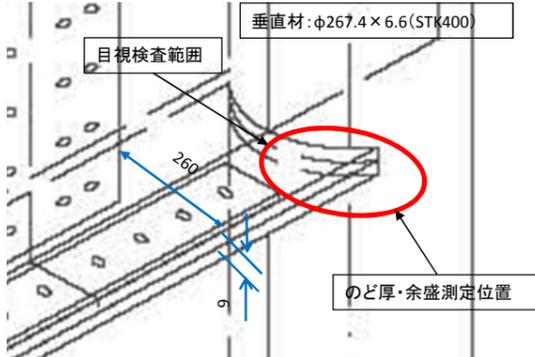
橋梁名	伊達橋	VPL	02	点検位置	④

<p>目視検査範囲</p> <p>垂直材: φ267.4×6.6(STK400)</p> <p>目視検査範囲</p> <p>のど厚・余盛測定位置</p> <p>塗膜割れ: 有: 無 局部的な錆: 有: 無</p> <p>溶接仕上げ: 有: 無</p> <p>標準部のど厚: 4.9mm 余盛量: 1.1mm コーバ部のど厚: 0.5mm 余盛量: 7.5mm ビード形状及び止端部の状態: 異常なし</p>

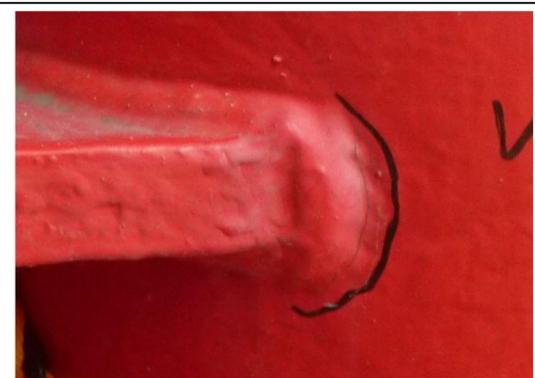
<p>目視検査 (調査力所近影)</p>

塗膜割れ	あり	○		なし	---		不明	---	亀裂(目視による)	あり	---		なし	○		不明	---
塗膜割れ	あり	○																					
	なし	---																					
	不明	---																					
亀裂(目視による)	あり	---																					
	なし	○																					
	不明	---

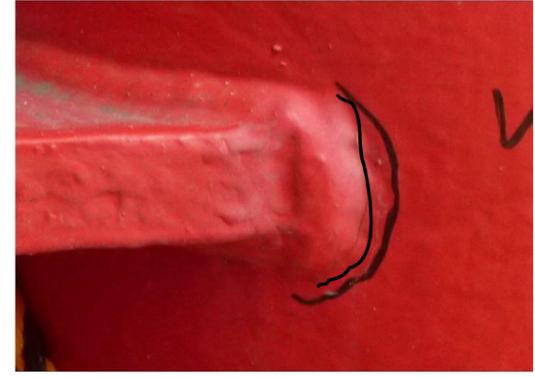
<p>目視検査 塗膜割れのマーキング</p>

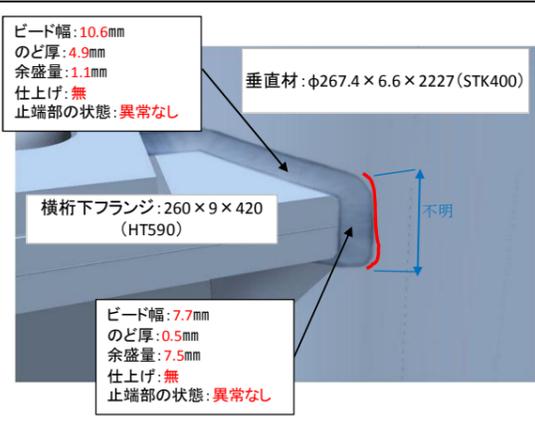
<p>目視検査 (スケッチ)</p> <p>垂直材: φ267.4×6.6×2227(STK400)</p> <p>横桁下フランジ: 260×9×420 (HT590)</p> <p>ビード幅: 10.6mm のど厚: 4.9mm 余盛量: 1.1mm 仕上げ: 無 止端部の状態: 異常なし</p> <p>ビード幅: 7.7mm のど厚: 0.5mm 余盛量: 7.5mm 仕上げ: 無 止端部の状態: 異常なし</p> <p>塗膜割れ延長: 不明 亀裂延長: 不明</p>

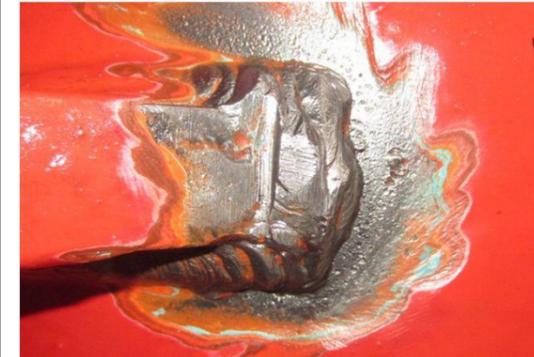
橋梁名	伊達橋	VPL	02	点検位置	④

<p>磁粉探傷検査 (塗膜除去)</p> <p>検査範囲: ビード止端部から20mm</p> <p>溶接仕上げ状況</p> <p>ビード仕上げ無し</p>

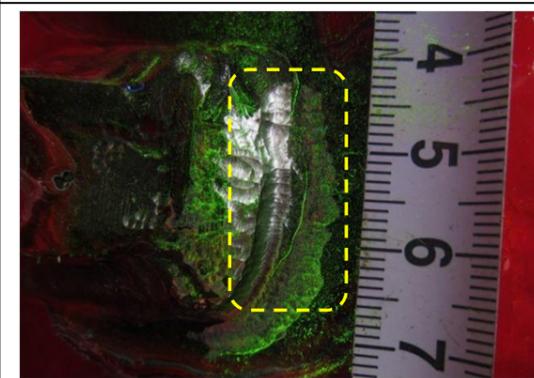
<p>磁粉探傷検査 (亀裂指示模様)</p> <p>①:l=15mm</p> <p>※切削後</p> <table border="1"> <tr> <td>MT結果</td> <td>あり</td> <td>○</td> </tr> <tr> <td>亀裂の有無</td> <td>なし</td> <td>---</td> </tr> </table>						MT結果	あり	○	亀裂の有無	なし	---
MT結果	あり	○									
亀裂の有無	なし	---

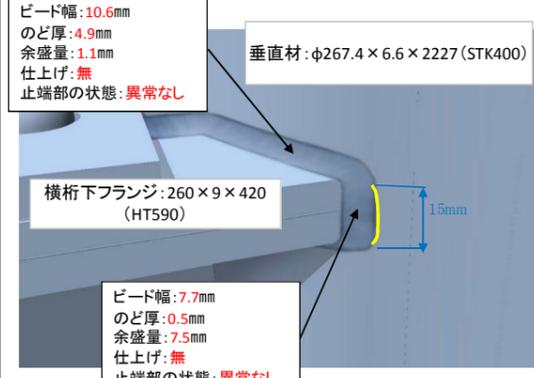
<p>磁粉探傷検査 (スケッチ)</p> <p>特記事項</p> <p>亀裂延長: 15mm</p> <p>垂直材: φ267.4×6.6×2227 (STK400)</p> <p>横桁下フランジ: 260×9×420 (HT590)</p> <p>ビード幅: 10.6mm のど厚: 4.9mm 余盛量: 1.1mm 仕上げ: 無 止端部の状態: 異常なし</p> <p>ビード幅: 7.7mm のど厚: 0.5mm 余盛量: 7.5mm 仕上げ: 無 止端部の状態: 異常なし</p>

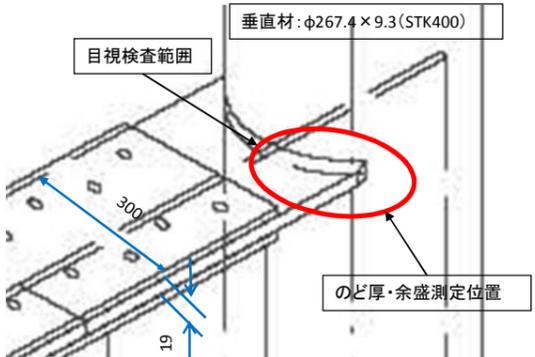
橋梁名	伊達橋	VPL	03	点検位置	③

<p>目視検査範囲</p> <p>塗膜割れ: 有: 無 局部的な錆: 有: 無</p> <p>溶接仕上げ: 有: 無</p> <p>標準部のど厚: 5.7mm 余盛量: 1.8mm コバ部のど厚: 3.2mm 余盛量: 3.8mm ビード形状及び止端部の状態: 異常なし</p>

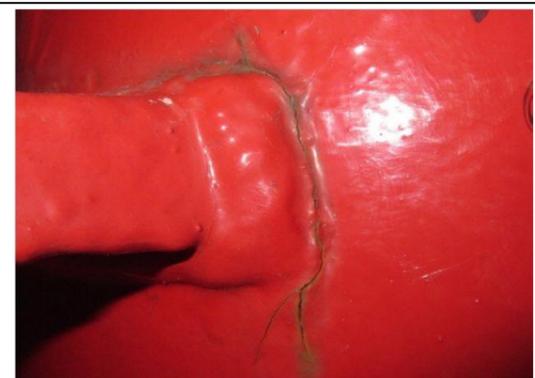
塗膜割れ	あり	○		なし	---		不明	---	亀裂(目視による)	あり	---		なし	○		不明	---
塗膜割れ	あり	○																					
	なし	---																					
	不明	---																					
亀裂(目視による)	あり	---																					
	なし	○																					
	不明	---																					
<p>目視検査</p> <p>塗膜割れのマーキング</p>

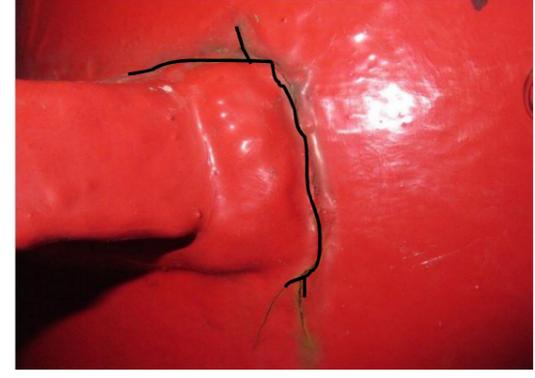
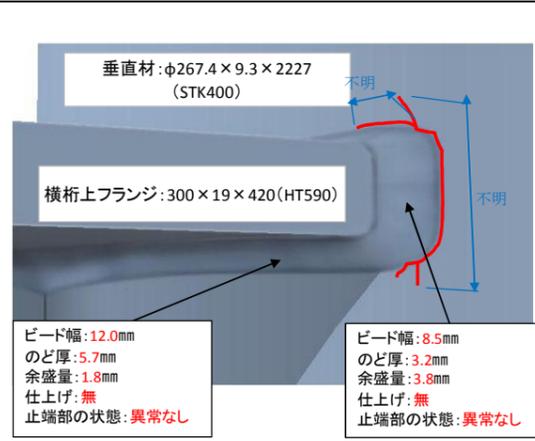
<p>垂直材: φ267.4×9.3×2227 (STK400)</p> <p>横桁上フランジ: 300×19×420(HT590)</p> <p>ビード幅: 12.0mm のど厚: 5.7mm 余盛量: 1.8mm 仕上げ: 無 止端部の状態: 異常なし</p> <p>ビード幅: 8.5mm のど厚: 3.2mm 余盛量: 3.8mm 仕上げ: 無 止端部の状態: 異常なし</p> <p>塗膜割れ延長: 不明 亀裂延長: 不明</p>

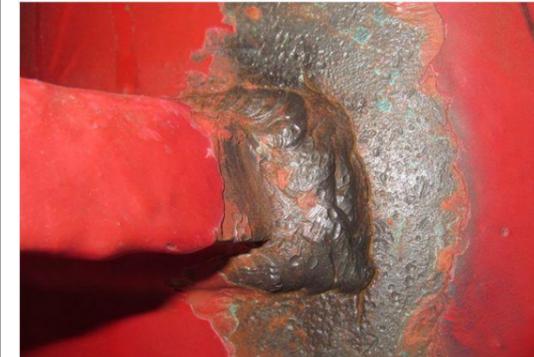
橋梁名	伊達橋	VPL	03	点検位置	③

<p>磁粉探傷検査</p> <p>(塗膜除去)</p> <p>検査範囲: ビード止端部から20mm</p> <p>溶接仕上げ状況</p> <p>ビード仕上げ無し</p>

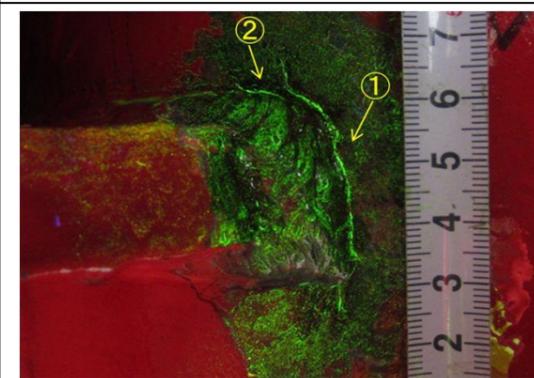
<p>磁粉探傷検査</p> <p>(亀裂指示模様)</p> <p>①:l=45mm ②:l=15mm</p> <p>※未切削</p> <table border="1"> <tr> <td>MT結果</td> <td>あり</td> <td>○</td> </tr> <tr> <td>亀裂の有無</td> <td>なし</td> <td>---</td> </tr> </table>						MT結果	あり	○	亀裂の有無	なし	---
MT結果	あり	○									
亀裂の有無	なし	---

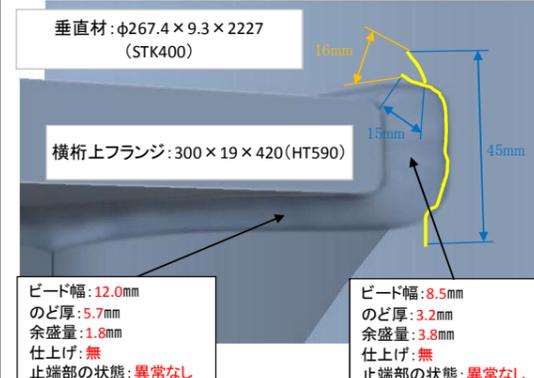
<p>垂直材: φ267.4×9.3×2227 (STK400)</p> <p>横桁上フランジ: 300×19×420(HT590)</p> <p>ビード幅: 12.0mm のど厚: 5.7mm 余盛量: 1.8mm 仕上げ: 無 止端部の状態: 異常なし</p> <p>ビード幅: 8.5mm のど厚: 3.2mm 余盛量: 3.8mm 仕上げ: 無 止端部の状態: 異常なし</p> <p>亀裂延長: 60mm (45+15)</p>											
<p>目視検査</p> <p>(スケッチ)</p>

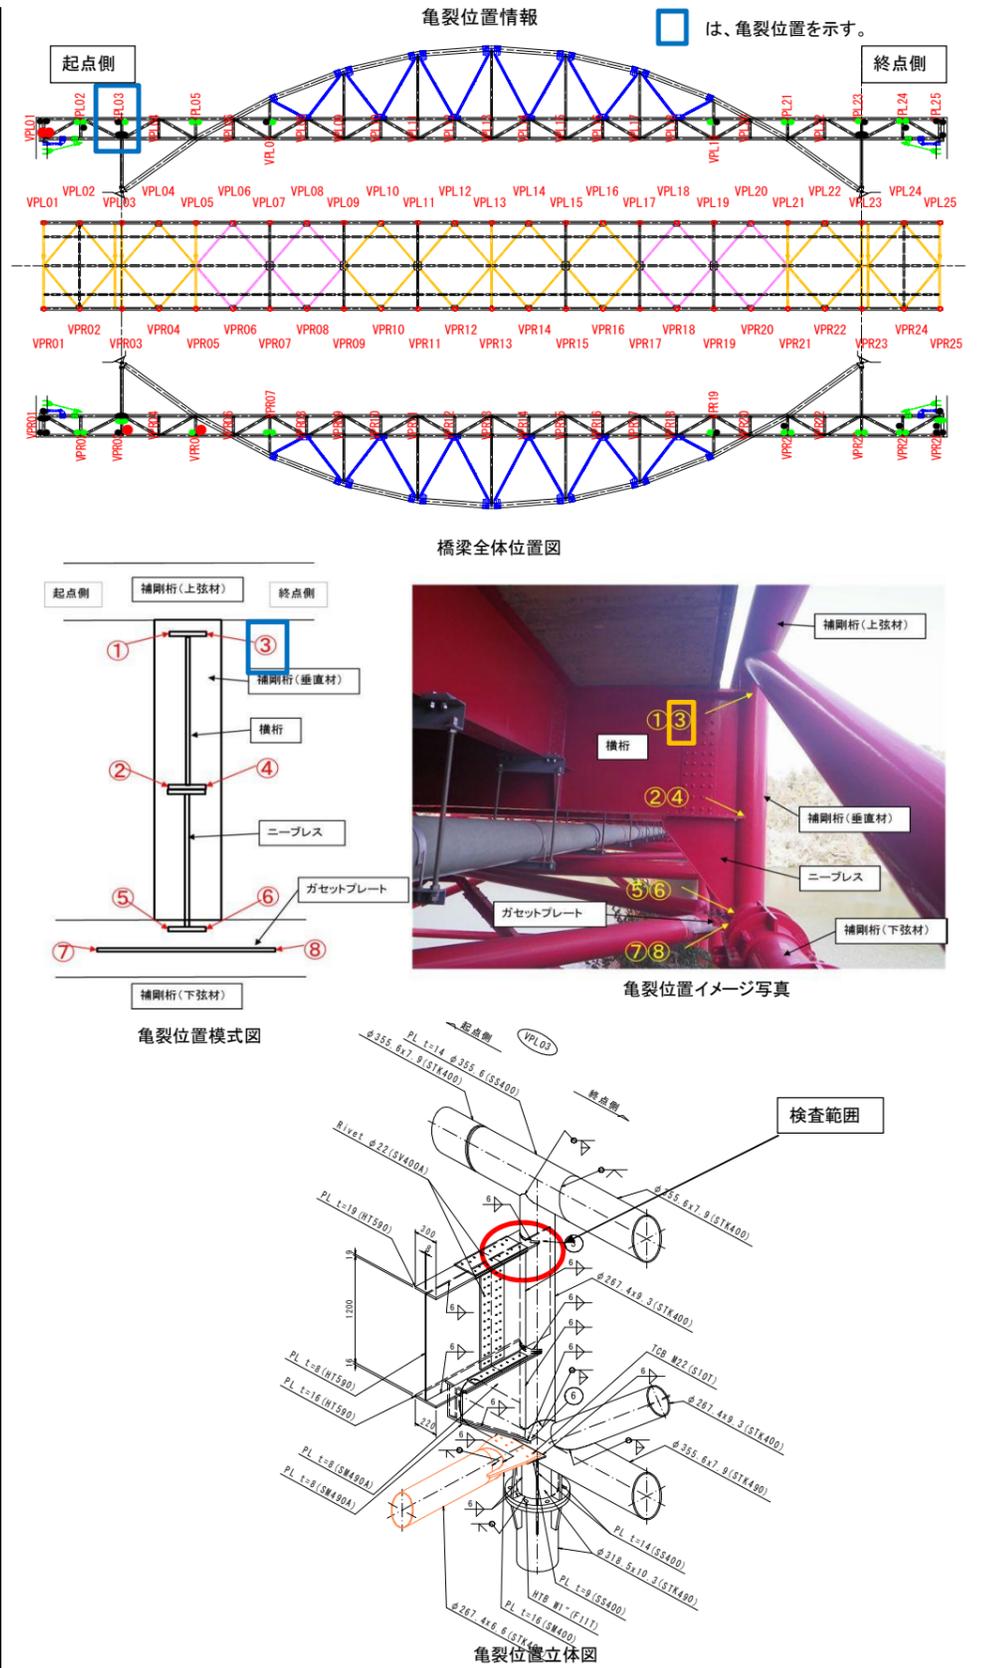
<p>垂直材: φ267.4×9.3×2227 (STK400)</p> <p>横桁上フランジ: 300×19×420(HT590)</p> <p>ビード幅: 12.0mm のど厚: 5.7mm 余盛量: 1.8mm 仕上げ: 無 止端部の状態: 異常なし</p> <p>ビード幅: 8.5mm のど厚: 3.2mm 余盛量: 3.8mm 仕上げ: 無 止端部の状態: 異常なし</p> <p>塗膜割れ延長: 不明 亀裂延長: 不明</p> <p>検査カ所の養生</p> <p>※応急対策後(切削、ストップホール等)に防錆処理を行う。</p> <p>写真内○数字は、亀裂間隔を示す。</p>

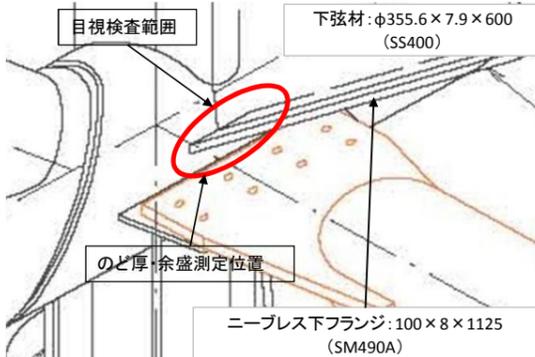
橋梁名	伊達橋	VPL	03	点検位置	⑤⑥

<p>目視検査範囲</p> <p>塗膜割れ: 有(無) 局所的な錆: 有(無)</p> <p>溶接仕上げ: 有(無)</p> <p>標準部のど厚: 4.4mm 余盛量: 5.6mm</p> <p>コーバ部のど厚: 3.9mm 余盛量: 0.1mm</p> <p>ビード形状及び止端部の状態: 異常なし</p>

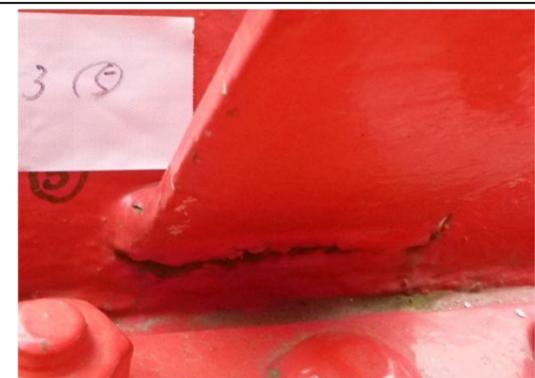
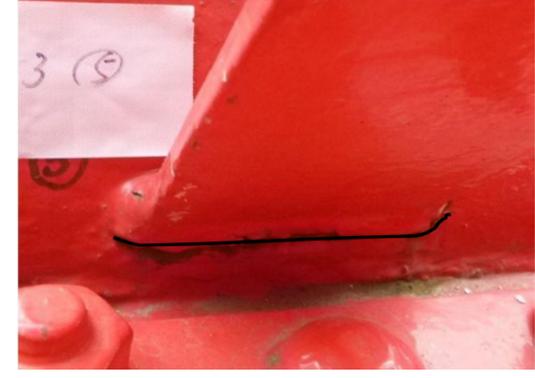
塗膜割れ		あり	○	なし	---	不明	---	亀裂(目視による)		あり	○	なし	---	不明	---
塗膜割れ																					
あり	○																				
なし	---																				
不明	---																				
亀裂(目視による)																					
あり	○																				
なし	---																				
不明	---

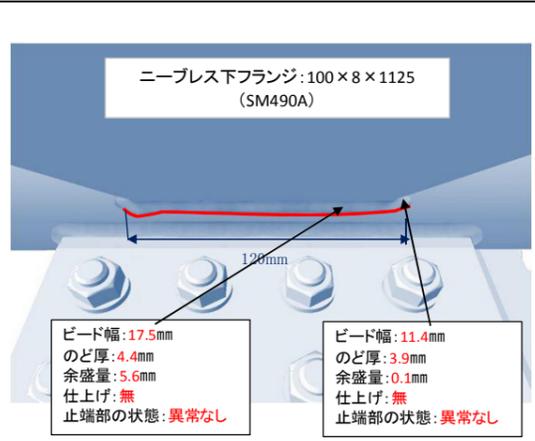
<p>目視検査</p> <p>(スケッチ)</p> <p>塗膜割れ延長: 不明</p> <p>亀裂延長: 120mm</p>

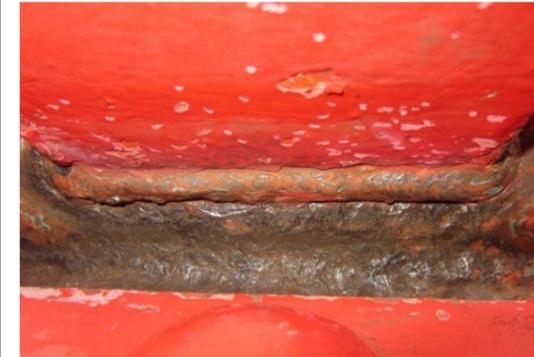
橋梁名	伊達橋	VPL	03	点検位置	⑤⑥

<p>磁粉探傷検査</p> <p>(塗膜除去)</p> <p>検査範囲: ビード止端部から20mm</p> <p>溶接仕上げ状況</p> <p>ビード仕上げ無し</p>

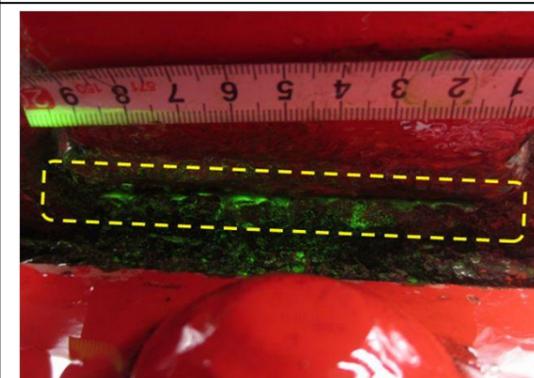
<p>磁粉探傷検査</p> <p>(亀裂指示模様)</p> <p>①:l=120mm</p> <p>※未切削</p>

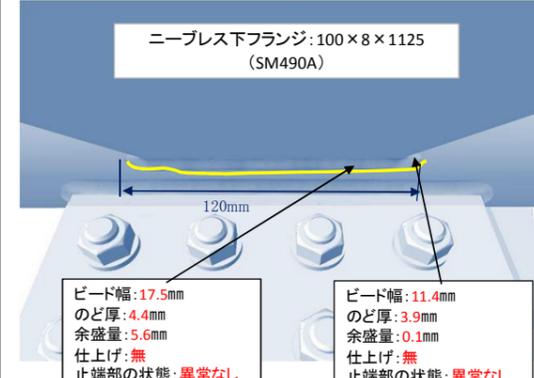
<p>磁粉探傷検査</p> <p>(スケッチ)</p> <p>特記事項</p> <p>亀裂延長: 120mm</p>

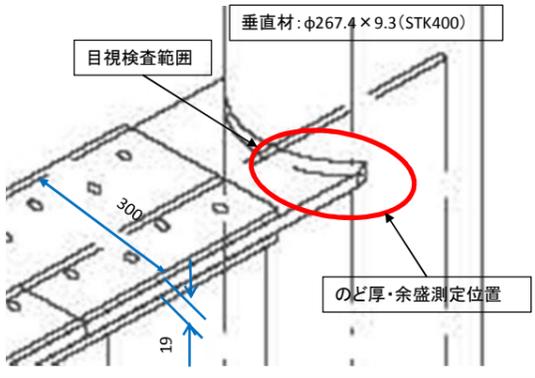
橋梁名	伊達橋	VPL	07	点検位置	③

<p>目視検査範囲</p> <p>塗膜割れ: 有 無 局部的な錆: 有 無</p> <p>溶接仕上げ: 有 無 標準部のど厚: 5.7mm 余盛量: 2.3mm コーパ部のど厚: 2.4mm 余盛量: 6.6mm ビード形状及び止端部の状態: 異常なし</p>

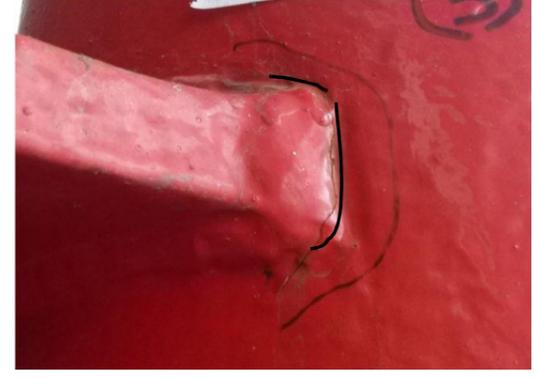
<p>目視検査</p> <p>塗膜割れのマーキング</p> <p>ビード幅: 11.3mm のど厚: 5.7mm 余盛量: 2.3mm 仕上げ: 無 止端部の状態: 異常なし</p> <p>横桁上フランジ: 300 × 19 × 420 (HT590)</p> <p>垂直材: φ267.4 × 9.3 × 2227 (STK400)</p> <p>ビード幅: 11.1mm のど厚: 2.4mm 余盛量: 6.6mm 仕上げ: 無 止端部の状態: 異常なし</p>

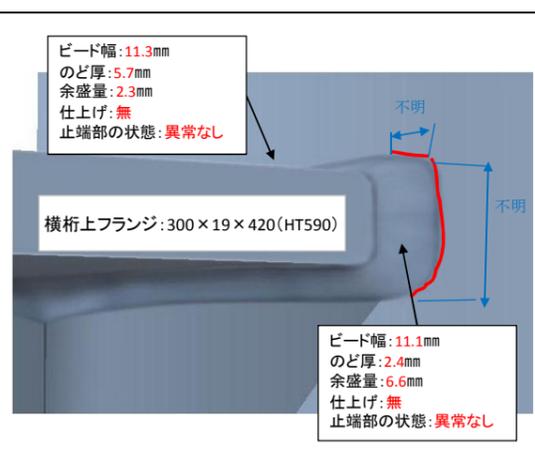
<p>目視検査</p> <p>(スケッチ)</p> <p>塗膜割れ延長: 不明 亀裂延長: 不明</p>

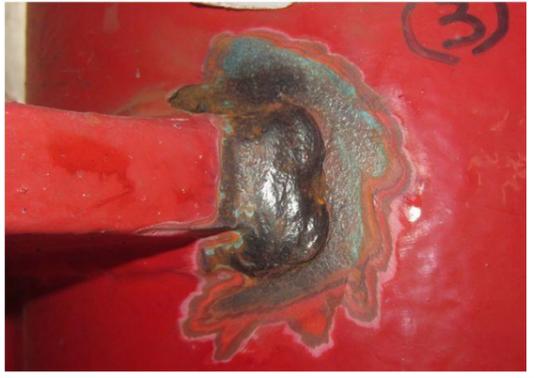
橋梁名	伊達橋	VPL	07	点検位置	③

<p>磁粉探傷検査</p> <p>(塗膜除去)</p> <p>検査範囲: ビード止端部から20mm</p> <p>溶接仕上げ状況</p> <p>ビード仕上げ無し</p>

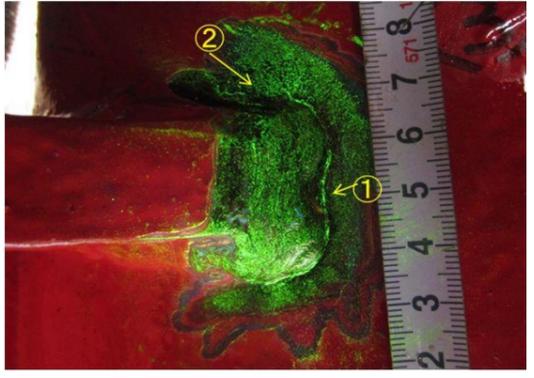
<p>磁粉探傷検査</p> <p>(亀裂指示模様)</p> <p>①:l=40mm ②:l=10mm</p> <p>※未切削</p>

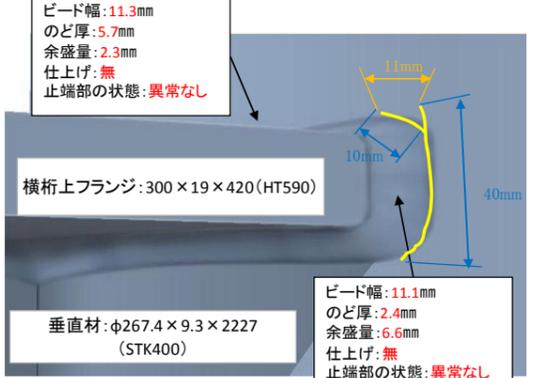
<p>磁粉探傷検査</p> <p>(スケッチ)</p> <p>特記事項</p> <p>寸法凡例 - : 亀裂延長 - : 離隔距離</p> <p>亀裂延長: 50mm (40+10)</p>

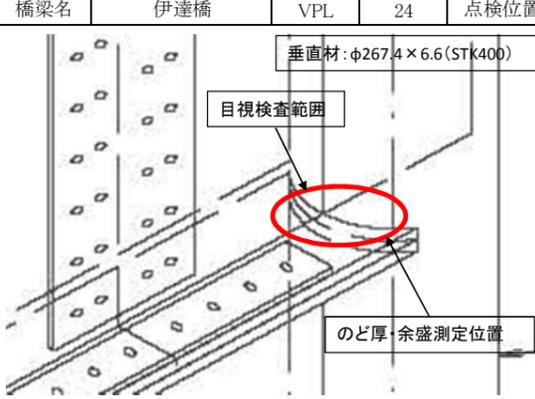
橋梁名	伊達橋	VPL	24	点検位置	④

<p>目視検査範囲</p> <p>垂直材:φ267.4×6.6(STK400)</p> <p>塗膜割れ:有[○]無[○] 局部的な錆:有[○]無[○]</p> <p>溶接仕上げ:有[○]無[○] 標準部のど厚:4.9mm 余盛量:0.1mm コバ部のど厚:0.8mm 余盛量:6.2mm ビード形状及び止端部の状態:異常なし</p> <p>のど厚・余盛測定位置</p>

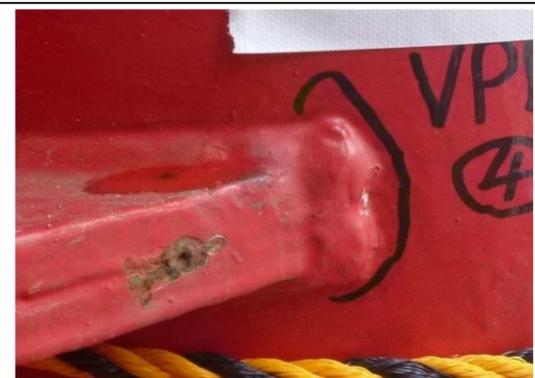
<p>目視検査 (調査場所近影)</p>

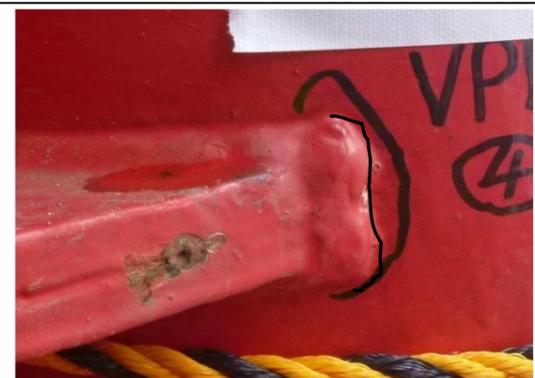
<p>目視検査 塗膜割れのマーキング</p> <p>ビード幅:11.4mm のど厚:4.9mm 余盛量:0.1mm 仕上げ:無 止端部の状態:異常なし</p> <p>垂直材:φ267.4×6.6×2227(STK400)</p> <p>横桁下フランジ:260×9×420 (HT590) ニープレース上フランジ:100×8</p> <p>ビード幅:14.5mm のど厚:0.8mm 余盛量:6.2mm 仕上げ:無 止端部の状態:異常なし</p>

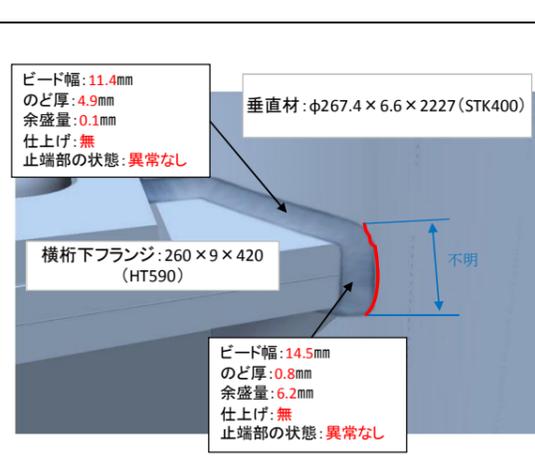
<p>目視検査 (スケッチ)</p> <p>垂直材:φ267.4×6.6×2227(STK400)</p> <p>横桁下フランジ:260×9×420 (HT590)</p> <p>ビード幅:14.5mm のど厚:0.8mm 余盛量:6.2mm 仕上げ:無 止端部の状態:異常なし</p> <p>塗膜割れ延長:不明 亀裂延長:不明</p>

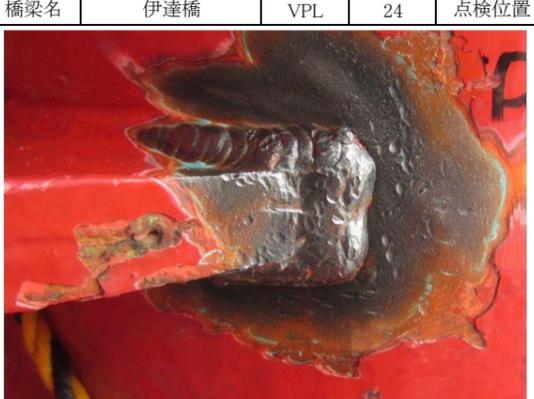
橋梁名	伊達橋	VPL	24	点検位置	④

<p>磁粉探傷検査 (塗膜除去)</p> <p>検査範囲: ビード止端部から20mm</p> <p>溶接仕上げ状況</p> <p>ビード仕上げ無し</p>

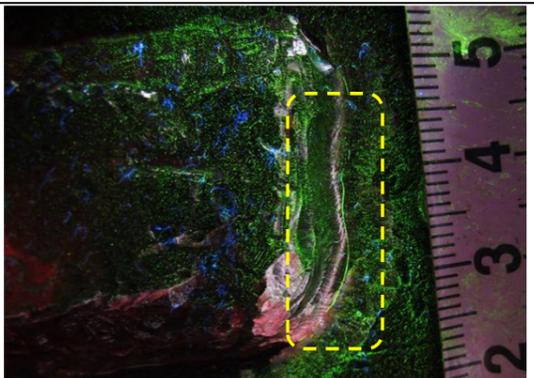
<p>磁粉探傷検査 (亀裂指示模様)</p> <p>①:l=22mm</p> <p>※切削後</p> <table border="1"> <tr> <td>MT結果</td> <td>あり</td> <td>○</td> </tr> <tr> <td>亀裂の有無</td> <td>なし</td> <td>---</td> </tr> </table>						MT結果	あり	○	亀裂の有無	なし	---
MT結果	あり	○									
亀裂の有無	なし	---

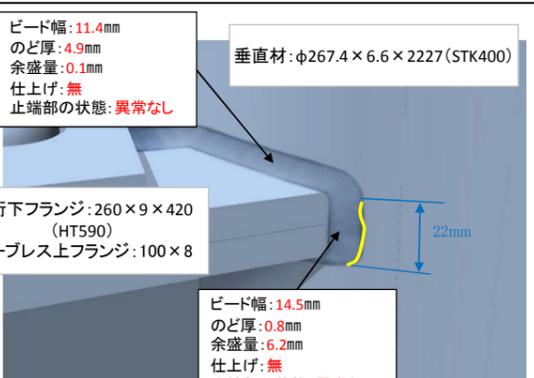
<p>磁粉探傷検査 (スケッチ)</p> <p>特記事項</p> <p>亀裂延長:22mm</p>
