伊達橋 亀裂台帳

伊達橋亀裂台帳(その1)

整備局	中国地方整備局	事務所名	岡山国道事務所	出張所名	岡南維持出張所	路線名	一般国道30号	現旧区分	現	整理番号1	—
橋梁名	伊達橋	構造形式	ゲルバー鋼ランガーアーチ橋	完成年月	昭和42年	設計基準	昭和39年	製作施工業者	三井造船株式会社	調査年月日	平成26年3月31日

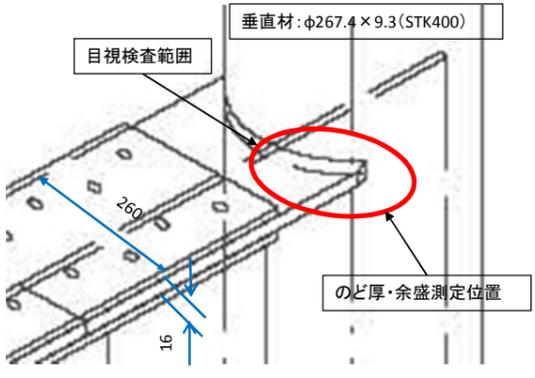
橋梁名	伊達橋	VPL	25	点検位置	③

<p>目視検査範囲</p> <p>塗膜割れ: 有/無 局部的な錆: 有/無</p> <p>溶接仕上げ: 有/無</p> <p>標準部のど厚: 5.7mm 余盛量: 0.3mm</p> <p>コバ部のど厚: 2.5mm 余盛量: 6.5mm</p> <p>ビード形状及び止端部の状態: 異常なし</p>

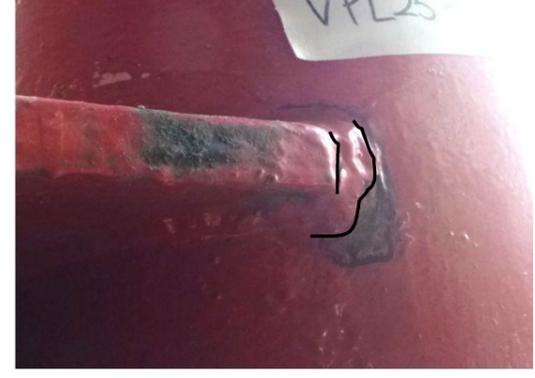
<p>目視検査</p> <p>塗膜割れのマーキング</p>

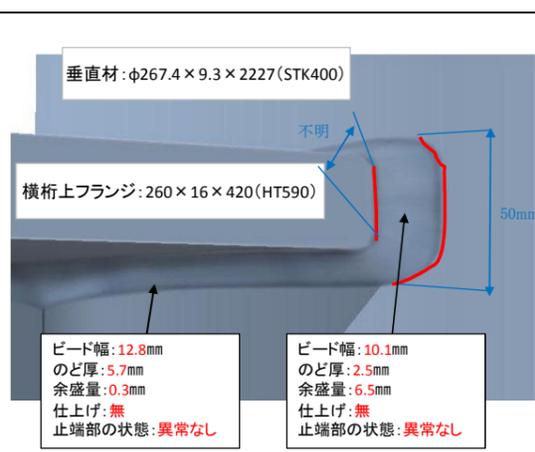
<p>目視検査 (スケッチ)</p> <p>塗膜割れ延長: 不明</p> <p>亀裂延長: 50mm</p>

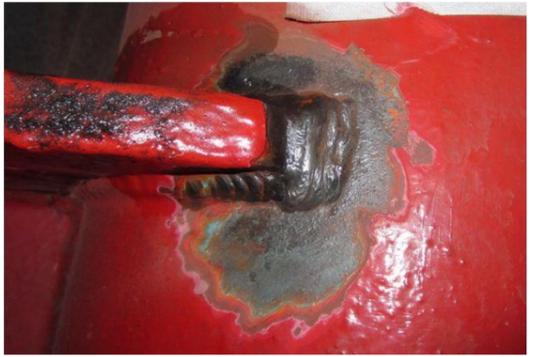
橋梁名	伊達橋	VPL	25	点検位置	③

<p>磁粉探傷検査 (塗膜除去)</p> <p>検査範囲: ビード止端部から20mm</p> <p>溶接仕上げ状況</p> <p>ビード仕上げ無し</p>

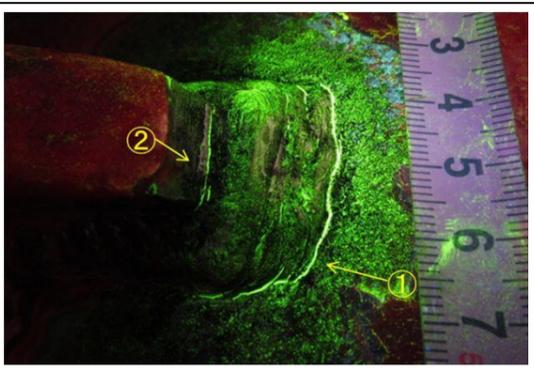
<p>磁粉探傷検査 (亀裂指示模様)</p> <p>①: l=50mm</p> <p>②: l=15mm</p> <p>※未切削</p> <table border="1"> <tr> <td>MT結果</td> <td>あり</td> <td>○</td> </tr> <tr> <td>亀裂の有無</td> <td>なし</td> <td>---</td> </tr> </table>						MT結果	あり	○	亀裂の有無	なし	---
MT結果	あり	○									
亀裂の有無	なし	---

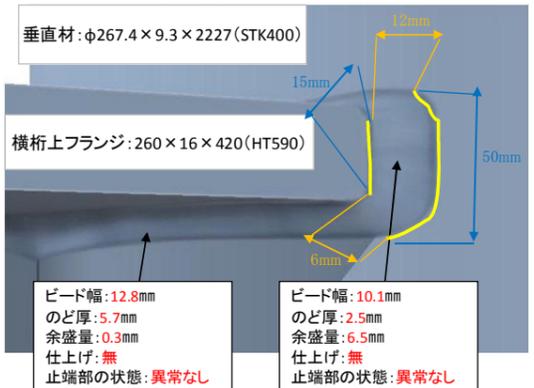
<p>磁粉探傷検査 (スケッチ)</p> <p>特記事項</p> <p>寸法凡例</p> <p>—: 亀裂延長</p> <p>—: 離隔距離</p> <p>亀裂延長: 65mm (50+15)</p>

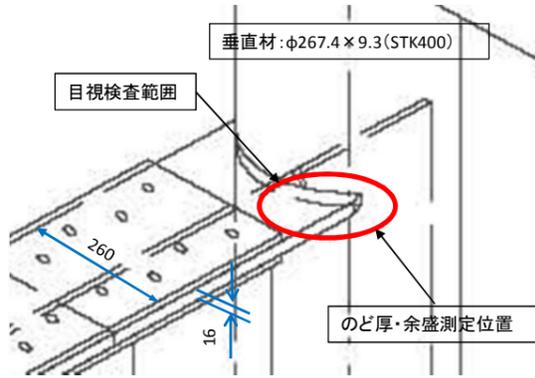
橋梁名	伊達橋	VPR	01	点検位置	①

<p>垂直材: φ267.4×9.3(STK400)</p> <p>目視検査範囲</p> <p>のど厚・余盛測定位置</p>																							
<p>目視検査範囲</p> <p>塗膜割れ: 有・無 局部的な錆: 有・無</p> <p>溶接仕上げ: 有・無</p> <p>標準部のど厚: 7.1mm 余盛量: -0.1mm</p> <p>コバ部のど厚: 1.2mm 余盛量: 2.8mm</p> <p>ビード形状及び止端部の状態: 異常なし</p>

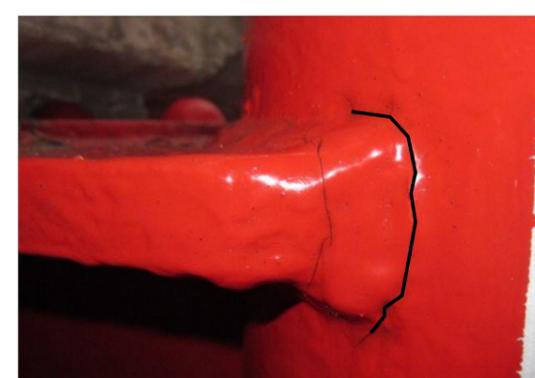
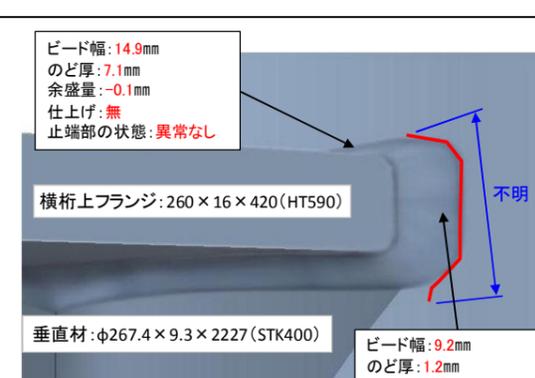
橋梁名	伊達橋	VPR	01	点検位置	①

<p>目視検査</p> <p>塗膜割れのマーキング</p>

<p>ビード幅: 14.9mm のど厚: 7.1mm 余盛量: -0.1mm 仕上げ: 無 止端部の状態: 異常なし</p> <p>横桁上フランジ: 260×16×420(HT590)</p> <p>垂直材: φ267.4×9.3×2227(STK400)</p> <p>ビード幅: 9.2mm のど厚: 1.2mm 余盛量: 2.8mm 仕上げ: 無 止端部の状態: 異常なし</p> <p>不明</p>																							
<p>目視検査 (スケッチ)</p> <p>塗膜割れ延長: 不明 亀裂延長: 不明</p>

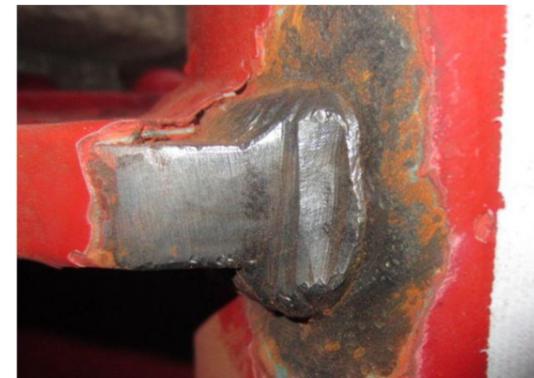
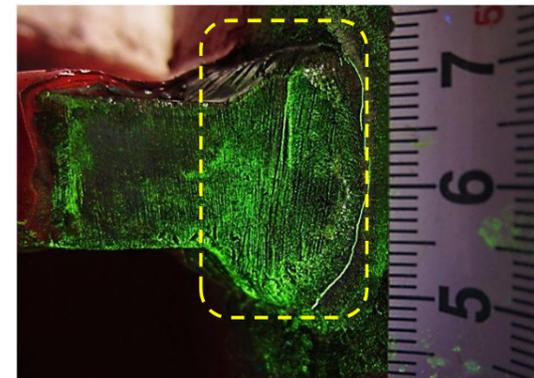
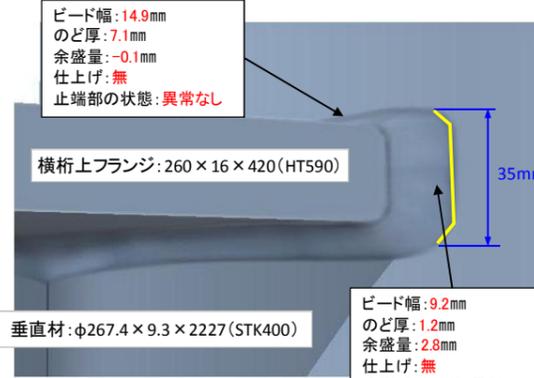
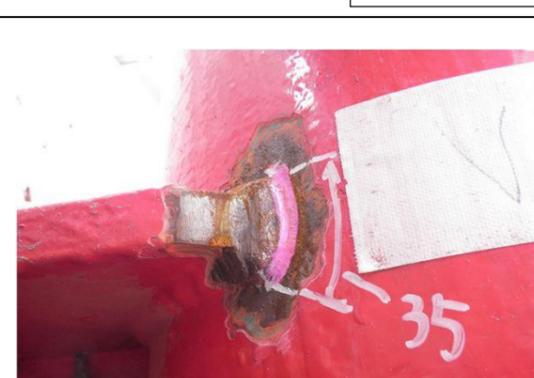
<p>磁粉探傷検査 (塗膜除去)</p> <p>検査範囲: ビード止端部から20mm</p>											
<p>溶接仕上げ状況</p> <p>ビード仕上げ無し</p>

<p>磁粉探傷検査 (亀裂指示模様)</p> <p>①: 1=35mm</p> <p>※切削後</p>

<p>磁粉探傷検査 (スケッチ)</p> <p>特記事項</p> <p>亀裂延長: 35mm</p> <p>ビード幅: 14.9mm のど厚: 7.1mm 余盛量: -0.1mm 仕上げ: 無 止端部の状態: 異常なし</p> <p>横桁上フランジ: 260×16×420(HT590)</p> <p>垂直材: φ267.4×9.3×2227(STK400)</p> <p>ビード幅: 9.2mm のど厚: 1.2mm 余盛量: 2.8mm 仕上げ: 無 止端部の状態: 異常なし</p>											
<p>検査力所の養生</p> <p>※応急対策後(切削、ストップホール等)に防錆処理を行う。</p>

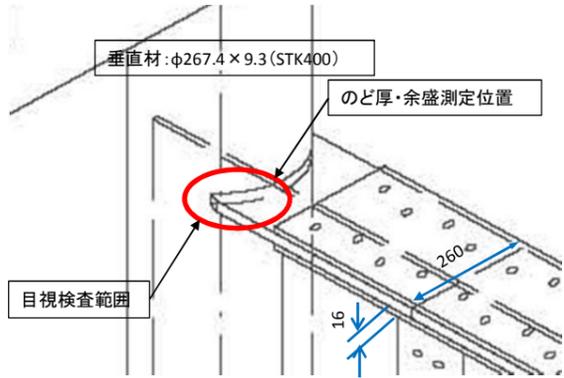
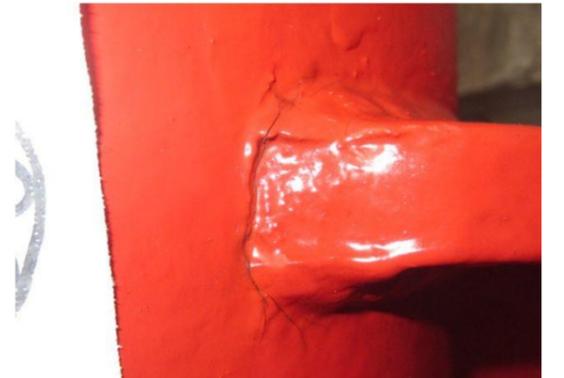
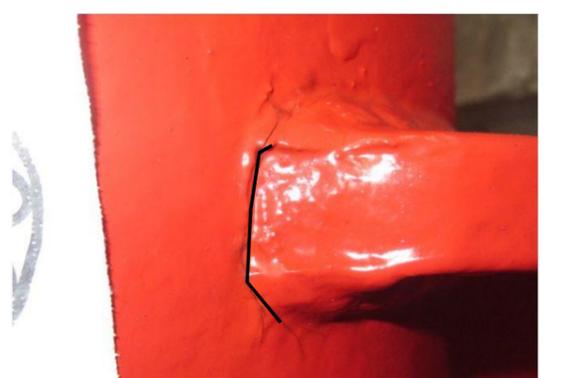
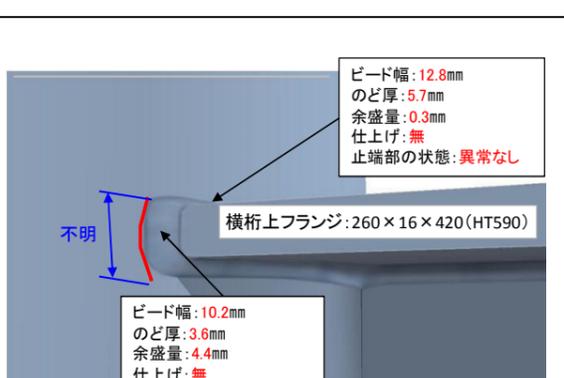
橋梁名	伊達橋	VPR	01	点検位置	③

目視検査範囲 塗膜割れ: 有・無 局部的な錆: 有・無 溶接仕上げ: 有・無 標準部のど厚: 5.7mm 余盛量: 0.3mm コバ部のど厚: 3.6mm 余盛量: 4.4mm ビード形状及び止端部の状態: 異常なし

目視検査 (調査カ所近影)

塗膜割れ	あり	○		なし	---		不明	---	亀裂(目視による)	あり	---		なし	○		不明	---
塗膜割れ	あり	○																					
	なし	---																					
	不明	---																					
亀裂(目視による)	あり	---																					
	なし	○																					
	不明	---																					
目視検査 塗膜割れのマーキング

目視検査 (スケッチ)

目視検査 塗膜割れ延長: 不明 亀裂延長: 不明

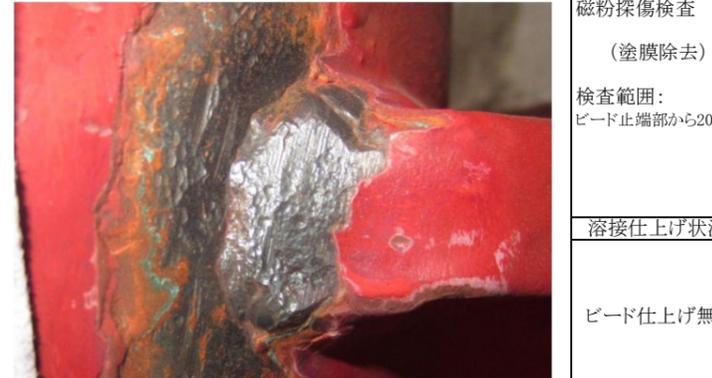
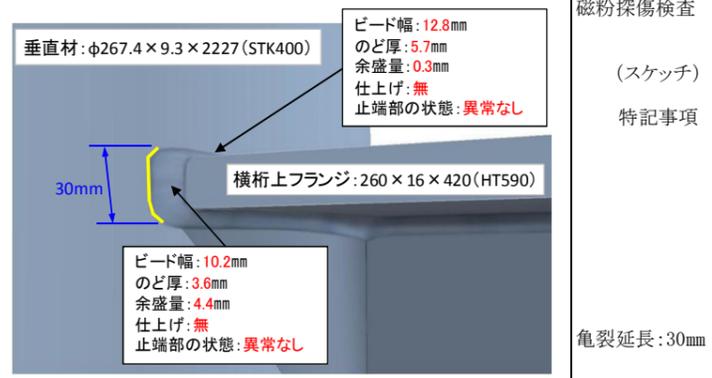
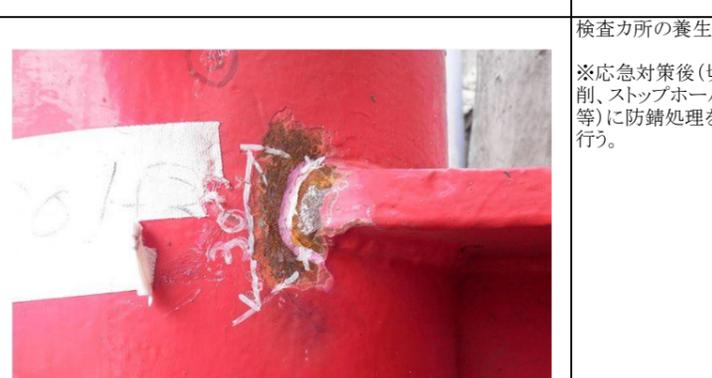
橋梁名	伊達橋	VPR	01	点検位置	③

磁粉探傷検査 (塗膜除去) 検査範囲: ビード止端部から20mm											
溶接仕上げ状況 ビード仕上げ無し											
磁粉探傷検査 (亀裂指示模様) ①: 1=30mm ※切削後

MT結果	亀裂の有無	あり	○	なし	---
MT結果	亀裂の有無										
あり	○										
なし	---										
磁粉探傷検査 (スケッチ) 特記事項 亀裂延長: 30mm

検査カ所の養生 ※応急対策後(切削、ストップホール等)に防錆処理を行う。

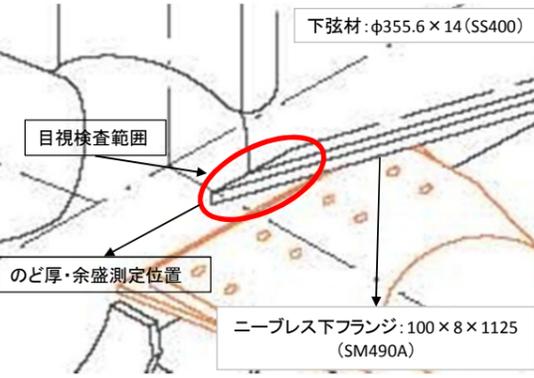
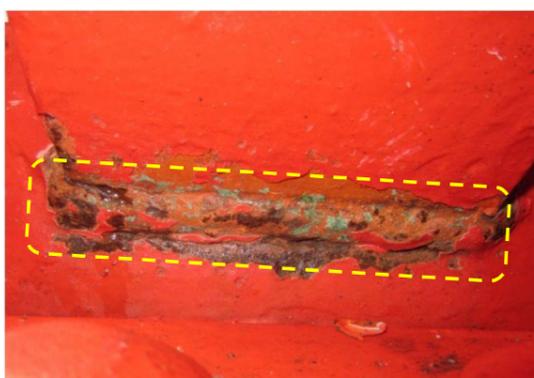
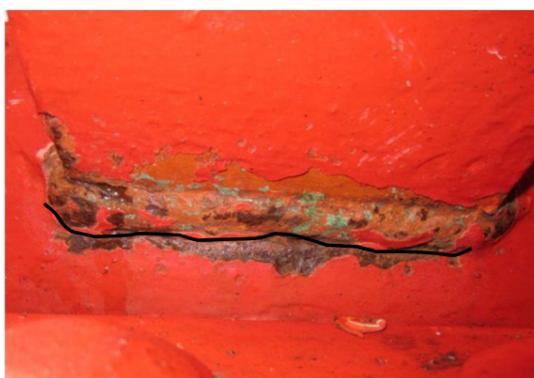
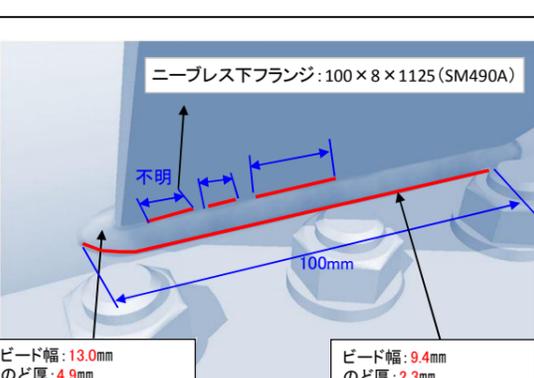
橋梁名	伊達橋	VPR	01	点検位置	⑤⑥																		
目視検査範囲																							
下弦材: φ355.6 × 14 (SS400) 塗膜割れ: 有: 無 局部的な錆: 有: 無 溶接仕上げ: 有: 無 標準部のど厚: 2.3mm 余盛量: 1.7mm コバ部のど厚: 4.9mm 余盛量: 0.6mm ビード形状及び止端部の状態: 異常なし

目視検査 (調査力所近影)

塗膜割れ	あり	○		なし	---		不明	---	亀裂(目視による)	あり	○		なし	---		不明	---
塗膜割れ	あり	○																					
	なし	---																					
	不明	---																					
亀裂(目視による)	あり	○																					
	なし	---																					
	不明	---																					
目視検査																							
塗膜割れのマーキング

目視検査 (スケッチ)

ビード幅: 13.0mm のど厚: 4.9mm 余盛量: 0.6mm 仕上げ: 無 止端部の状態: 異常なし																							
ビード幅: 9.4mm のど厚: 2.3mm 余盛量: 1.7mm 仕上げ: 無																							
塗膜割れ延長: 不明																							
亀裂延長: 100mm

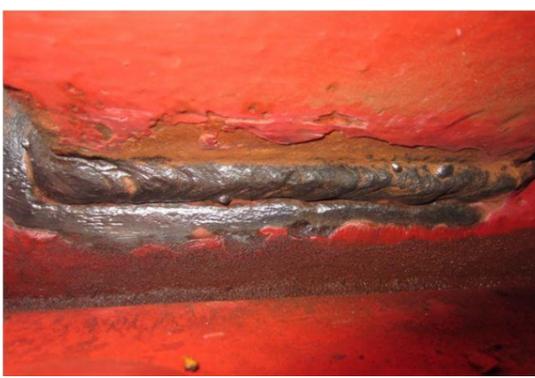
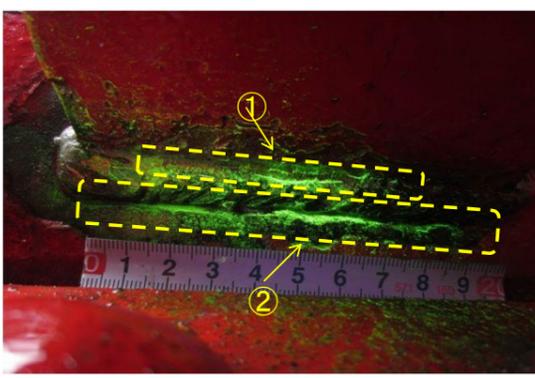
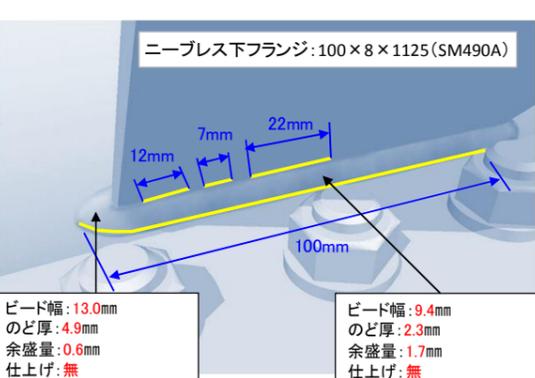
橋梁名	伊達橋	VPR	01	点検位置	⑤⑥						
磁粉探傷検査 (塗膜除去)											
検査範囲: ビード止端部から20mm 溶接仕上げ状況: ビード仕上げ無し

磁粉探傷検査 (亀裂指示模様)											
①:l=12、7、22mm ②:l=100mm ※切削後(①のみ)

MT結果	亀裂の有無	あり	○	なし	---
MT結果	亀裂の有無										
あり	○										
なし	---										
磁粉探傷検査 (スケッチ)											
特記事項: 切削後 亀裂延長: 141mm (12+7+22+100)

ビード幅: 13.0mm のど厚: 4.9mm 余盛量: 0.6mm 仕上げ: 無 止端部の状態: 異常なし											
ビード幅: 9.4mm のど厚: 2.3mm 余盛量: 1.7mm 仕上げ: 無											
検査力所の養生											
※応急対策後(切削、ストップホール等)に防錆処理を行う。

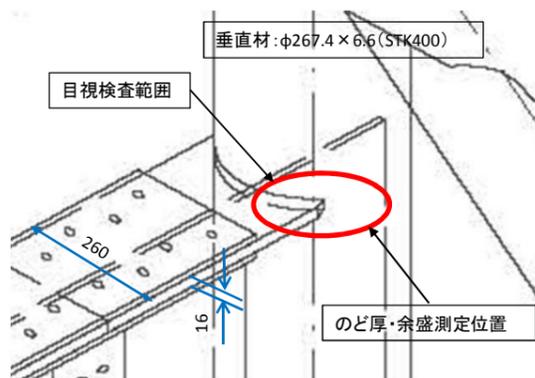
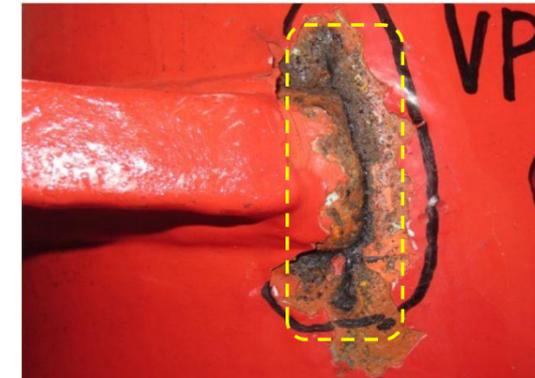
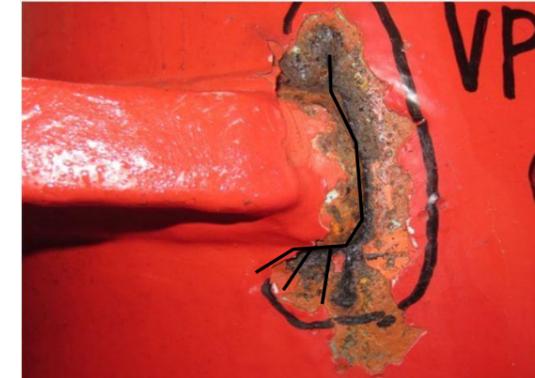
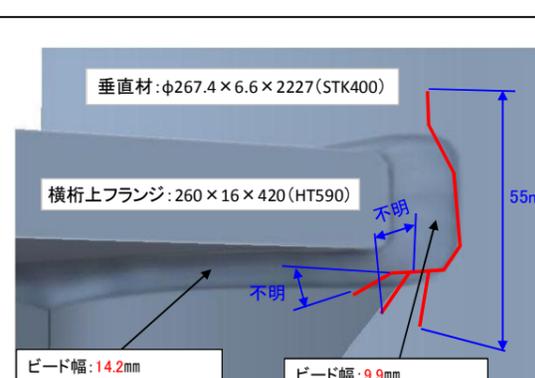
橋梁名	伊達橋	VPR	02	点検位置	①

<p>目視検査範囲</p> <p>塗膜割れ:有(無) 局部的な錆:有(無)</p> <p>溶接仕上げ:有(無)</p> <p>標準部のど厚:6.4mm 余盛量:0.6mm</p> <p>コバ部のど厚:3.6mm 余盛量:5.4mm</p> <p>ビード形状及び止端部の状態:異常なし</p>

<p>目視検査</p> <p>(調査力所近影)</p>

塗膜割れ	あり	○		なし	---		不明	---	亀裂(目視による)	あり	○		なし	---		不明	---
塗膜割れ	あり	○																					
	なし	---																					
	不明	---																					
亀裂(目視による)	あり	○																					
	なし	---																					
	不明	---

<p>目視検査</p> <p>塗膜割れのマーキング</p>

<p>目視検査</p> <p>(スケッチ)</p> <p>塗膜割延長:不明 亀裂延長:55mm</p>

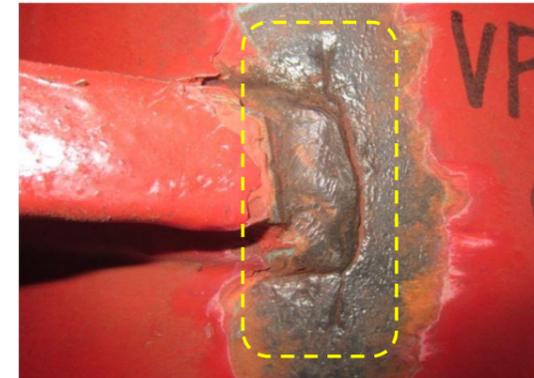
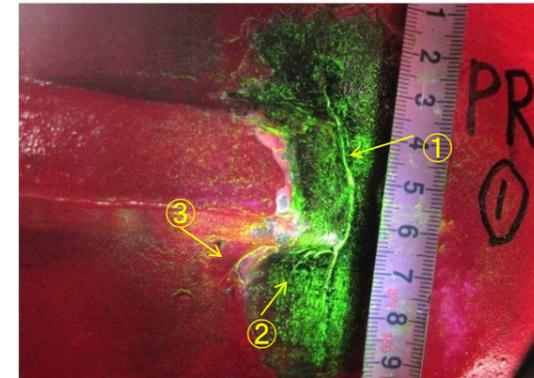
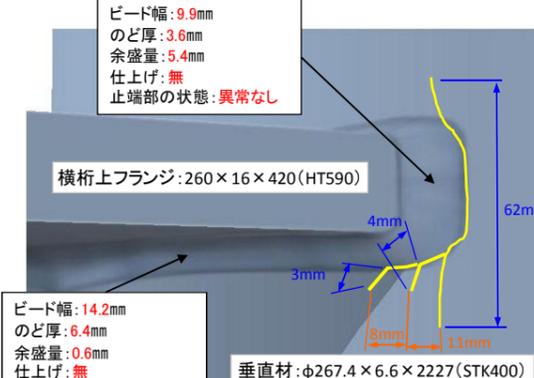
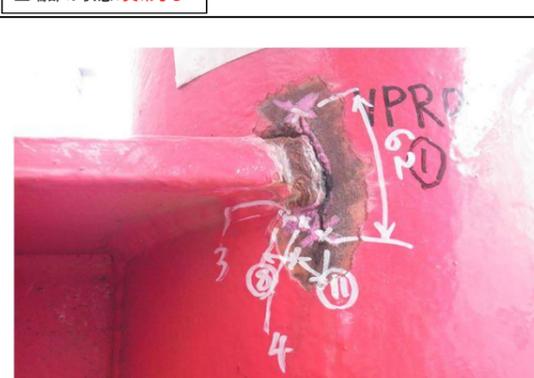
橋梁名	伊達橋	VPR	02	点検位置	①

<p>磁粉探傷検査</p> <p>(塗膜除去)</p> <p>検査範囲: ビード止端部から20mm</p> <p>溶接仕上げ状況</p> <p>ビード仕上げ無し</p>

<p>磁粉探傷検査</p> <p>(亀裂指示模様)</p> <p>①:l=62mm ②:l=4mm ③:l=3mm</p> <p>※未切削</p>

MT結果	あり	○	亀裂の有無	あり	○		なし	---
MT結果	あり	○												
亀裂の有無	あり	○												
	なし	---

<p>磁粉探傷検査</p> <p>(スケッチ)</p> <p>特記事項</p> <p>寸法凡例 —:亀裂延長 - -:離隔距離</p> <p>亀裂延長:69mm (62+4+3)</p>

<p>磁粉探傷検査</p> <p>(検査力所の養生)</p> <p>※応急対策後(切削、ストップホール等)に防錆処理を行う。</p> <p>写真内○数字は、亀裂間隔を示す。</p>

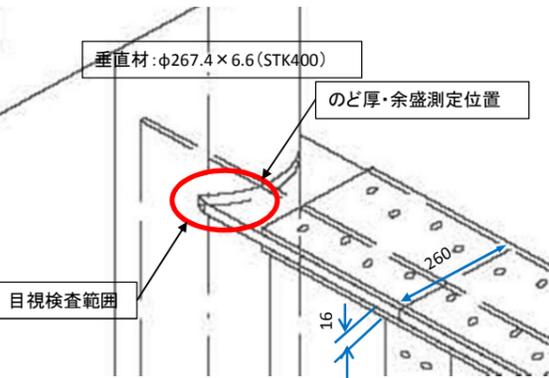
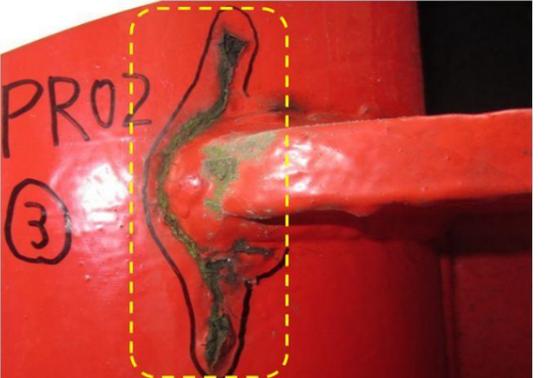
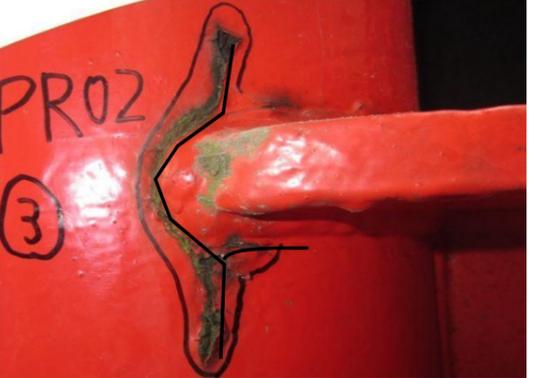
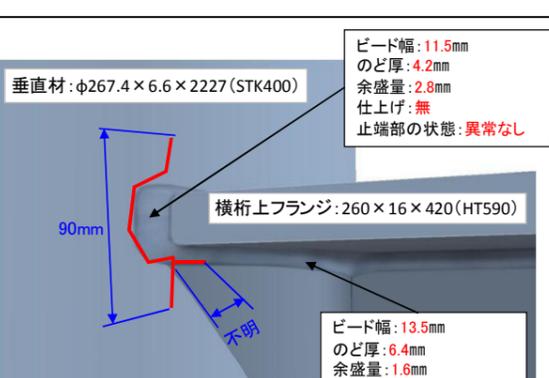
橋梁名	伊達橋	VPR	02	点検位置	③

<p>垂直材: $\phi 267.4 \times 6.6$ (STK400) のど厚・余盛測定位置 目視検査範囲</p>																							
<p>目視検査範囲 塗膜割れ: 有: 無 局部的な錆: 有: 無 溶接仕上げ: 有: 無 標準部のど厚: 6.4mm 余盛量: 1.6mm コバ部のど厚: 4.2mm 余盛量: 2.8mm ビード形状及び止端部の状態: 異常なし</p>

<p>目視検査 (調査力所近影)</p>

塗膜割れ	あり	○		なし	---		不明	---	亀裂(目視による)	あり	○		なし	---		不明	---
塗膜割れ	あり	○																					
	なし	---																					
	不明	---																					
亀裂(目視による)	あり	○																					
	なし	---																					
	不明	---

<p>目視検査 塗膜割れのマーキング</p>

<p>垂直材: $\phi 267.4 \times 6.6 \times 2227$ (STK400) のど厚: 4.2mm 余盛量: 2.8mm 仕上げ: 無 止端部の状態: 異常なし 横桁上フランジ: $260 \times 16 \times 420$ (HT590) ビード幅: 11.5mm のど厚: 4.2mm 余盛量: 2.8mm 仕上げ: 無 止端部の状態: 異常なし 横桁上フランジ: $260 \times 16 \times 420$ (HT590) ビード幅: 13.5mm のど厚: 6.4mm 余盛量: 1.6mm 仕上げ: 無 止端部の状態: 異常なし</p>																							
<p>目視検査 (スケッチ)</p> <p>塗膜割れ延長: 不明 亀裂延長: 90mm</p>

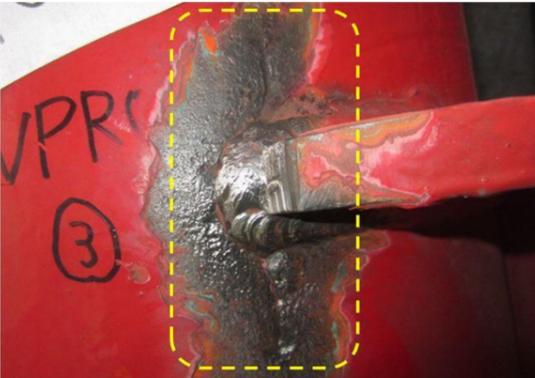
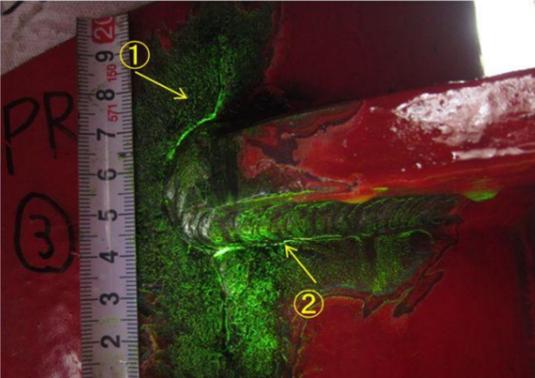
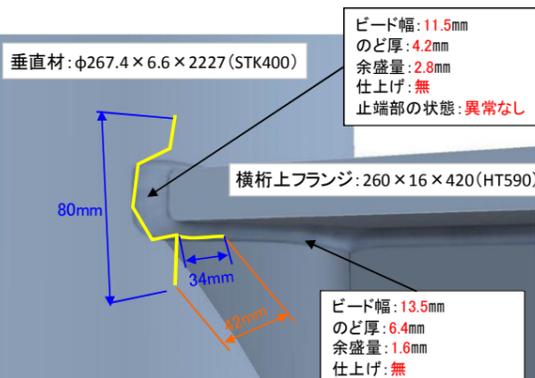
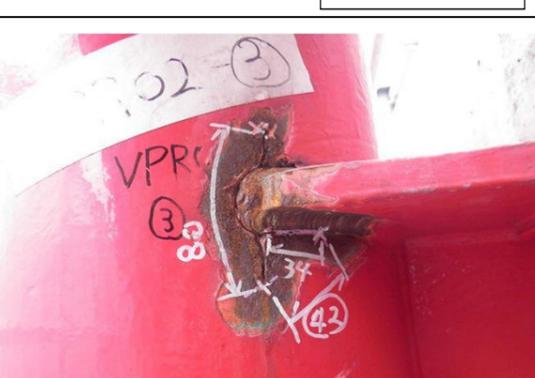
橋梁名	伊達橋	VPR	02	点検位置	③

<p>磁粉探傷検査 (塗膜除去) 検査範囲: ビード止端部から20mm</p>														
<p>溶接仕上げ状況 ビード仕上げ無し</p>

<p>磁粉探傷検査 (亀裂指示模様) ①:l=80mm ②:l=34mm ※未切削</p>

MT結果	あり	○	亀裂の有無	あり	○		なし	---
MT結果	あり	○												
亀裂の有無	あり	○												
	なし	---

<p>磁粉探傷検査 (スケッチ) 特記事項 寸法凡例 —: 亀裂延長 - -: 離隔距離 垂直材: $\phi 267.4 \times 6.6 \times 2227$ (STK400) のど厚: 4.2mm 余盛量: 2.8mm 仕上げ: 無 止端部の状態: 異常なし 横桁上フランジ: $260 \times 16 \times 420$ (HT590) ビード幅: 11.5mm のど厚: 4.2mm 余盛量: 2.8mm 仕上げ: 無 止端部の状態: 異常なし 横桁上フランジ: $260 \times 16 \times 420$ (HT590) ビード幅: 13.5mm のど厚: 6.4mm 余盛量: 1.6mm 仕上げ: 無 止端部の状態: 異常なし</p>														
<p>亀裂延長: 114mm (80+34)</p>

<p>検査力所の養生 ※応急対策後(切削、ストップホール等)に防錆処理を行う。 写真内○数字は、亀裂間隔を示す。</p>

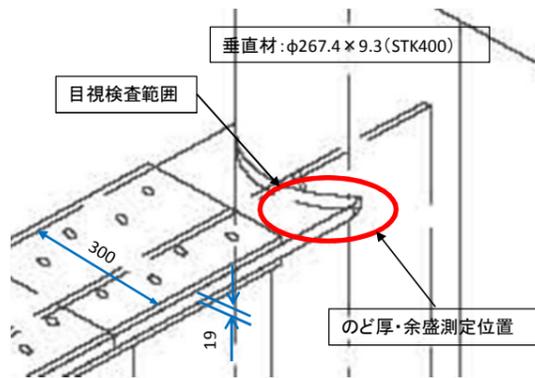
橋梁名	伊達橋	VPR	03	点検位置	①

目視検査範囲 塗膜割れ:有・無 局部的な錆:有・無 溶接仕上げ:有・無 標準部のど厚:6.4mm 余盛量:2.6mm コバ部のど厚:4.9mm 余盛量:3.1mm ビード形状及び止端部の状態:異常なし																									
目視検査 (調査力所近影)																									
<table border="1"> <tr> <td colspan="2">塗膜割れ</td> </tr> <tr> <td>あり</td> <td>○</td> </tr> <tr> <td>なし</td> <td>---</td> </tr> <tr> <td>不明</td> <td>---</td> </tr> <tr> <td colspan="2">亀裂(目視による)</td> </tr> <tr> <td>あり</td> <td>---</td> </tr> <tr> <td>なし</td> <td>○</td> </tr> <tr> <td>不明</td> <td>---</td> </tr> </table>						塗膜割れ		あり	○	なし	---	不明	---	亀裂(目視による)		あり	---	なし	○	不明	---				
塗膜割れ																									
あり	○																								
なし	---																								
不明	---																								
亀裂(目視による)																									
あり	---																								
なし	○																								
不明	---																								
目視検査 塗膜割れのマーキング

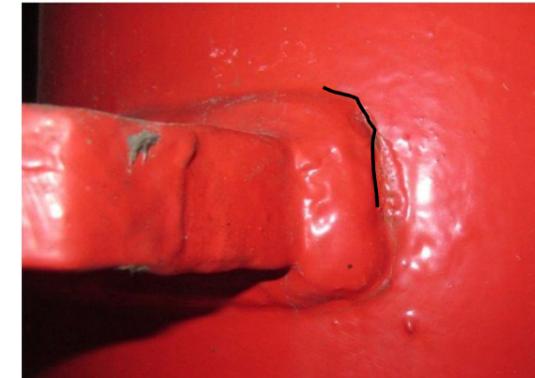
目視検査 (スケッチ)																									
<table border="1"> <tr> <td>ビード幅:16.6mm</td> <td>のど厚:6.4mm</td> <td>余盛量:2.6mm</td> <td>仕上げ:無</td> <td>止端部の状態:異常なし</td> </tr> <tr> <td colspan="5">横桁上フランジ:300×19×420(HT590)</td> </tr> <tr> <td>ビード幅:14.7mm</td> <td>のど厚:4.9mm</td> <td>余盛量:3.1mm</td> <td>仕上げ:無</td> <td>止端部の状態:異常なし</td> </tr> <tr> <td colspan="5">垂直材:φ267.4×9.3×2227(STK400)</td> </tr> </table>						ビード幅:16.6mm	のど厚:6.4mm	余盛量:2.6mm	仕上げ:無	止端部の状態:異常なし	横桁上フランジ:300×19×420(HT590)					ビード幅:14.7mm	のど厚:4.9mm	余盛量:3.1mm	仕上げ:無	止端部の状態:異常なし	垂直材:φ267.4×9.3×2227(STK400)				
ビード幅:16.6mm	のど厚:6.4mm	余盛量:2.6mm	仕上げ:無	止端部の状態:異常なし																					
横桁上フランジ:300×19×420(HT590)																									
ビード幅:14.7mm	のど厚:4.9mm	余盛量:3.1mm	仕上げ:無	止端部の状態:異常なし																					
垂直材:φ267.4×9.3×2227(STK400)																									
目視検査 (スケッチ)																									
<table border="1"> <tr> <td>ビード幅:16.6mm</td> <td>のど厚:6.4mm</td> <td>余盛量:2.6mm</td> <td>仕上げ:無</td> <td>止端部の状態:異常なし</td> </tr> <tr> <td colspan="5">横桁上フランジ:300×19×420(HT590)</td> </tr> <tr> <td>ビード幅:14.7mm</td> <td>のど厚:4.9mm</td> <td>余盛量:3.1mm</td> <td>仕上げ:無</td> <td>止端部の状態:異常なし</td> </tr> <tr> <td colspan="5">垂直材:φ267.4×9.3×2227(STK400)</td> </tr> </table>						ビード幅:16.6mm	のど厚:6.4mm	余盛量:2.6mm	仕上げ:無	止端部の状態:異常なし	横桁上フランジ:300×19×420(HT590)					ビード幅:14.7mm	のど厚:4.9mm	余盛量:3.1mm	仕上げ:無	止端部の状態:異常なし	垂直材:φ267.4×9.3×2227(STK400)

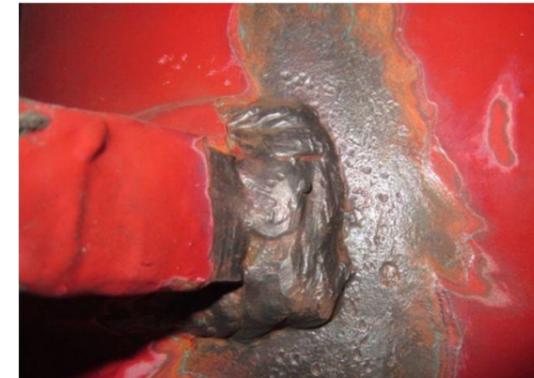
橋梁名	伊達橋	VPR	03	点検位置	①

磁粉探傷検査 (塗膜除去) 検査範囲: ビード止端部から20mm											
溶接仕上げ状況 ビード仕上げ無し											
磁粉探傷検査 (亀裂指示模様) ①:1=20mm ※切削後

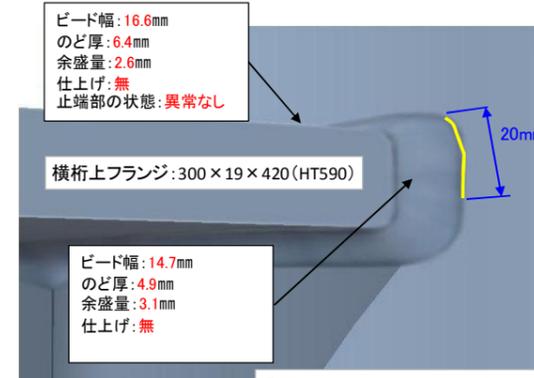
MT結果		亀裂の有無	あり ○		なし ---
MT結果											
亀裂の有無	あり ○										
	なし ---										
磁粉探傷検査 (スケッチ) 特記事項 亀裂延長:20mm

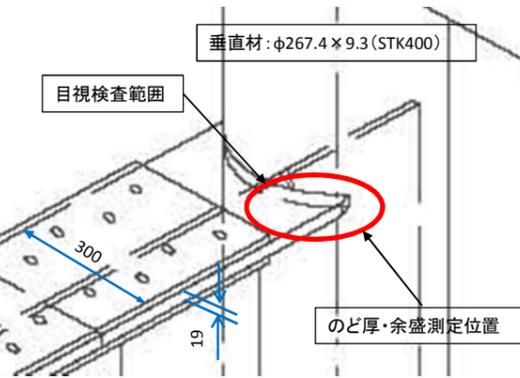
橋梁名	伊達橋	VPR	05	点検位置	①

<p>目視検査範囲</p> <p>塗膜割れ: 有: 無 局部的な錆: 有: 無</p> <p>溶接仕上げ: 有: 無</p> <p>標準部のど厚: 5.7mm 余盛量: 1.3mm</p> <p>コバ部のど厚: 6.7mm 余盛量: 1.3mm</p> <p>ビード形状及び止端部の状態: 異常なし</p>

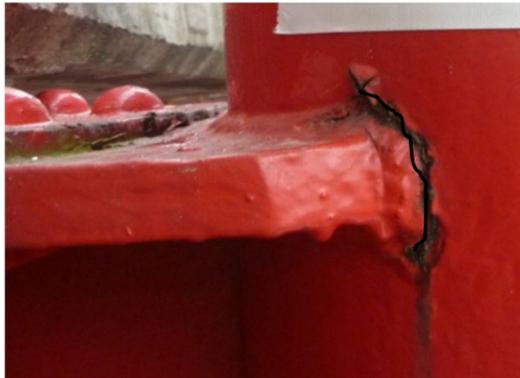
塗膜割れ	あり	○		なし	---		不明	---	亀裂(目視による)	あり	○		なし	---		不明	---
塗膜割れ	あり	○																					
	なし	---																					
	不明	---																					
亀裂(目視による)	あり	○																					
	なし	---																					
	不明	---

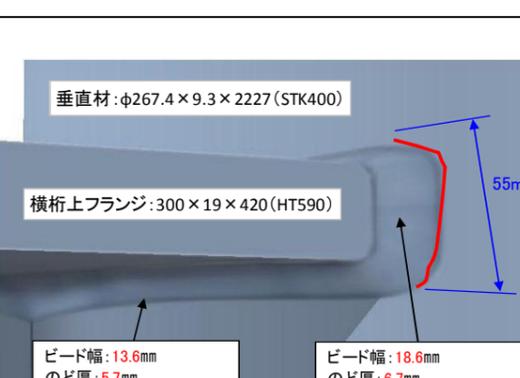
<p>目視検査</p> <p>(スケッチ)</p> <p>塗膜割れ延長: 不明 亀裂延長: 55mm</p>

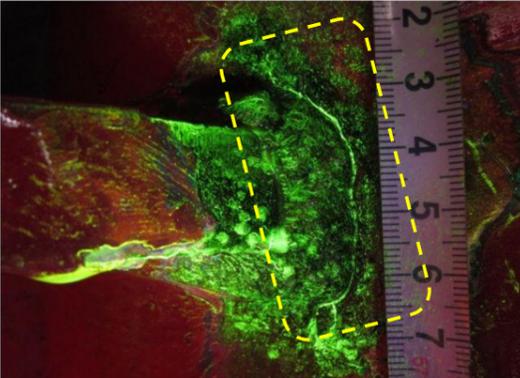
<p>磁粉探傷検査</p> <p>(亀裂指示模様)</p> <p>①: 1=55mm</p> <p>※未切削</p>

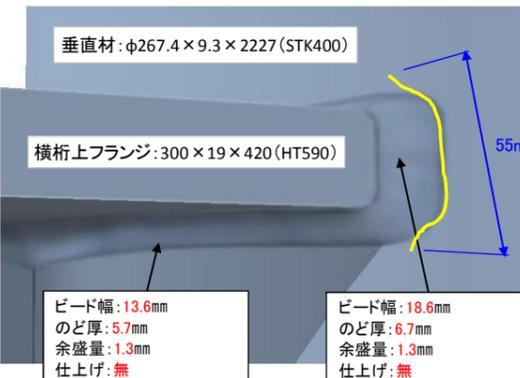
<p>磁粉探傷検査</p> <p>(スケッチ)</p> <p>特記事項</p> <p>亀裂延長: 55mm</p>

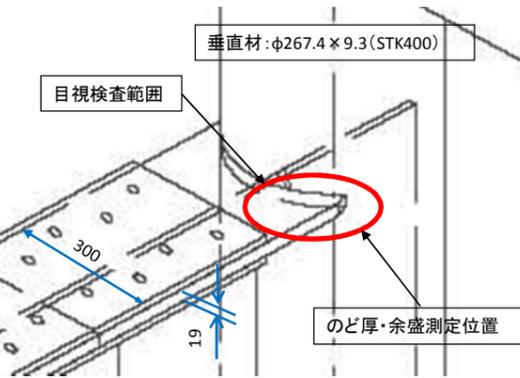
橋梁名	伊達橋	VPR	07	点検位置	①

<p>目視検査範囲 塗膜割れ: 有・無 局部的な錆: 有・無 溶接仕上げ: 有・無 標準部のど厚: 7.1mm 余盛量: 4.9mm コバ部のど厚: 3.8mm 余盛量: 6.2mm ビード形状及び止端部の状態: 異常なし</p>

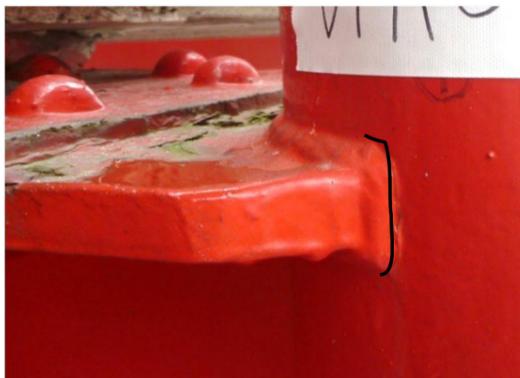
塗膜割れ	あり	○		なし	---		不明	---	亀裂(目視による)	あり	---		なし	○		不明	---
塗膜割れ	あり	○																					
	なし	---																					
	不明	---																					
亀裂(目視による)	あり	---																					
	なし	○																					
	不明	---

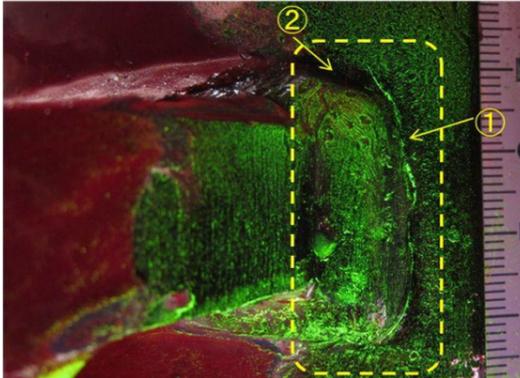
<p>磁粉探傷検査 (亀裂指示模様) ①: l=38mm ②: l=10mm ※未切削</p>

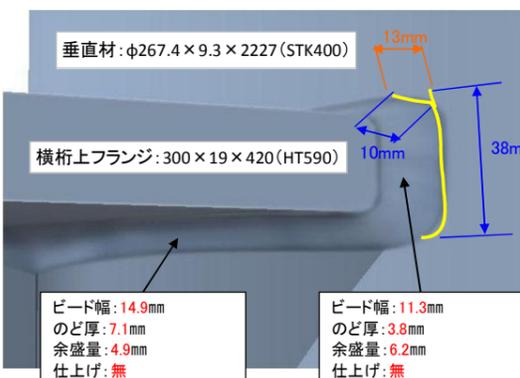
<p>磁粉探傷検査 (スケッチ) 特記事項 寸法凡例 —: 亀裂延長 - -: 離隔距離</p>											
<p>亀裂延長: 48mm (38+10)</p>

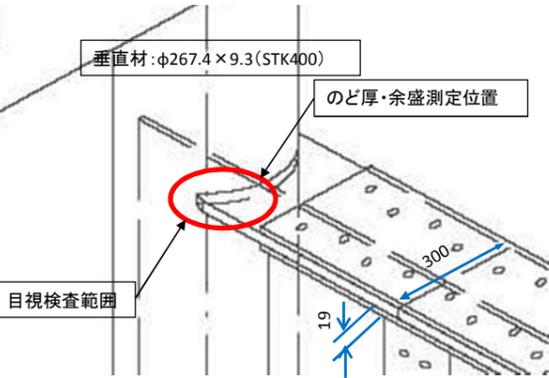
橋梁名	伊達橋	VPR	07	点検位置	③

目視検査範囲 塗膜割れ:有・無 局部的な錆:有・無 溶接仕上げ:有・無 標準部のど厚:5.7mm 余盛量:1.3mm コバ部のど厚:6.1mm 余盛量:6.9mm ビード形状及び止端部の状態:異常なし

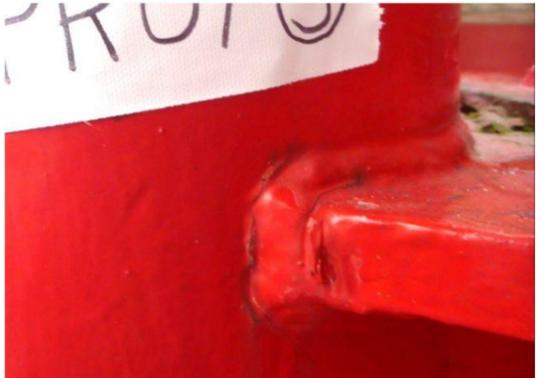
目視検査 (調査力所近影) 塗膜割れ あり ○ なし --- 不明 --- 亀裂(目視による) あり --- なし ○ 不明 ---

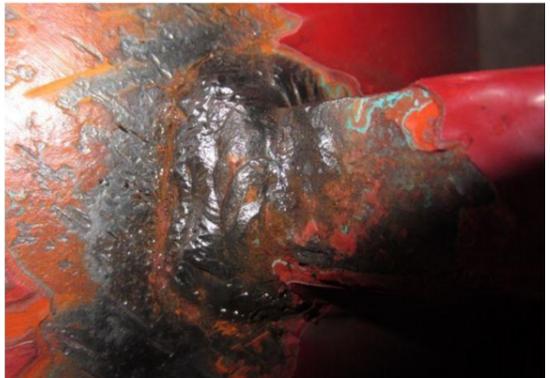
橋梁名	伊達橋	VPR	07	点検位置	③

磁粉探傷検査 (塗膜除去) 検査範囲: ビード止端部から20mm 溶接仕上げ状況 ビード仕上げ無し 磁粉探傷検査 (亀裂指示模様) ①:1=40mm ※未切削 MT結果 亀裂の有無 あり ○ なし ---

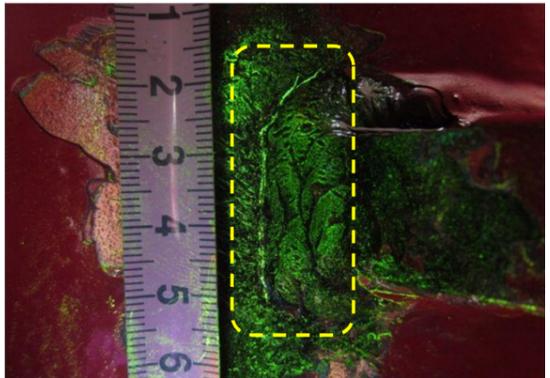
磁粉探傷検査 (スケッチ) 特記事項 亀裂延長:40mm

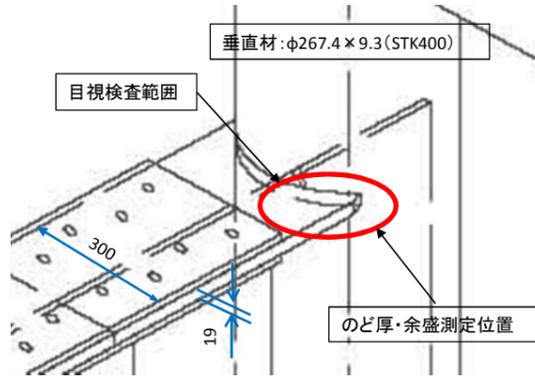
橋梁名	伊達橋	VPR	19	点検位置	①

<p>目視検査範囲</p> <p>塗膜割れ: 有: 無 局部的な錆: 有: 無</p> <p>溶接仕上げ: 有: 無 標準部のど厚: 7.8mm 余盛量: -1.3mm コバ部のど厚: 5.0mm 余盛量: 1.5mm ビード形状及び止端部の状態: 異常なし</p>

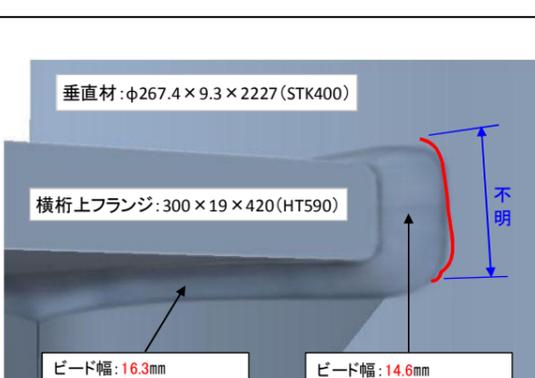
<p>目視検査</p> <p>塗膜割れのマーキング</p> <p>垂直材: φ267.4×9.3×2227(STK400)</p> <p>横桁上フランジ: 300×19×420(HT590)</p> <p>ビード幅: 16.3mm のど厚: 7.8mm 余盛量: -1.3mm 仕上げ: 無 止端部の状態: 異常なし</p> <p>ビード幅: 14.6mm のど厚: 5.0mm 余盛量: 1.5mm 仕上げ: 無 止端部の状態: 異常なし</p>

<p>目視検査</p> <p>(スケッチ)</p> <p>塗膜割れ延長: 不明 亀裂延長: 不明</p>

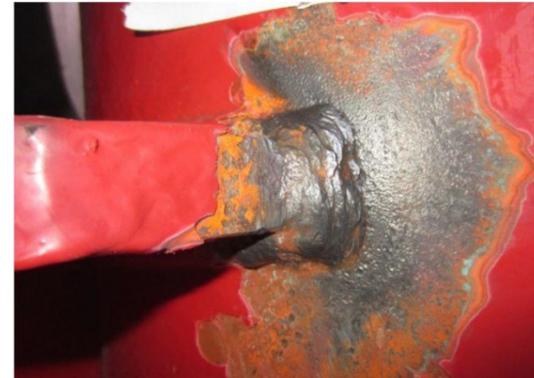
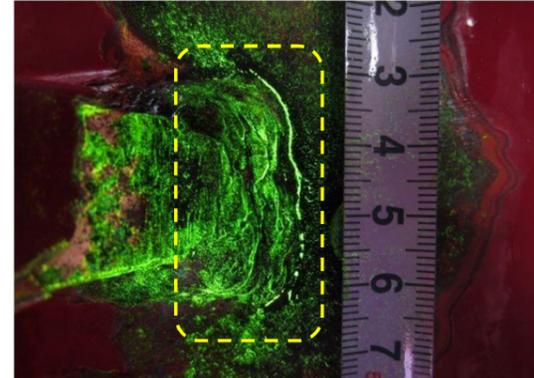
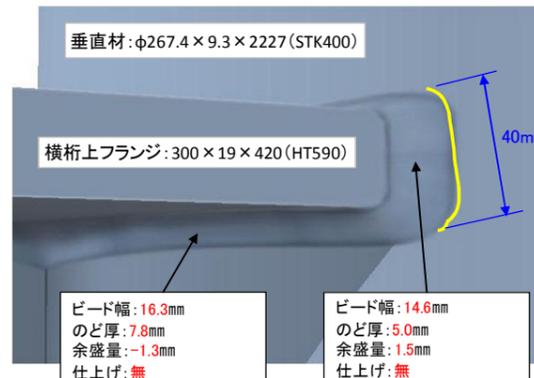
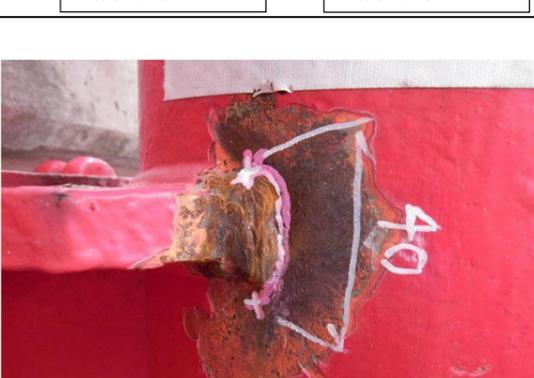
橋梁名	伊達橋	VPR	19	点検位置	①

<p>磁粉探傷検査</p> <p>(塗膜除去)</p> <p>検査範囲: ビード止端部から20mm</p> <p>溶接仕上げ状況</p> <p>ビード仕上げ無し</p>

<p>磁粉探傷検査</p> <p>(亀裂指示模様)</p> <p>①: 1=40mm</p> <p>※未切削</p>

<p>磁粉探傷検査</p> <p>(スケッチ)</p> <p>特記事項</p> <p>亀裂延長: 40mm</p>

<p>検査力所の養生</p> <p>※応急対策後(切削、ストップホール等)に防錆処理を行う。</p>

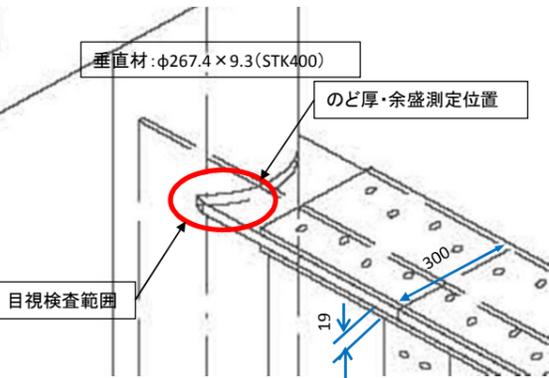
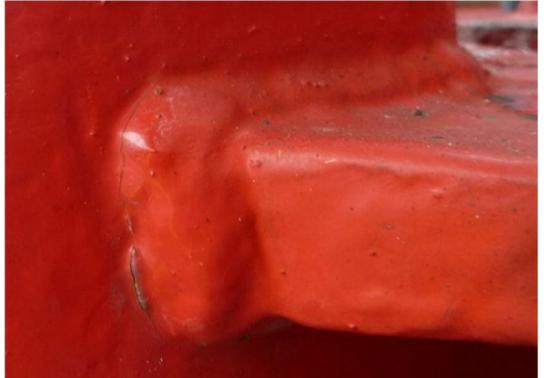
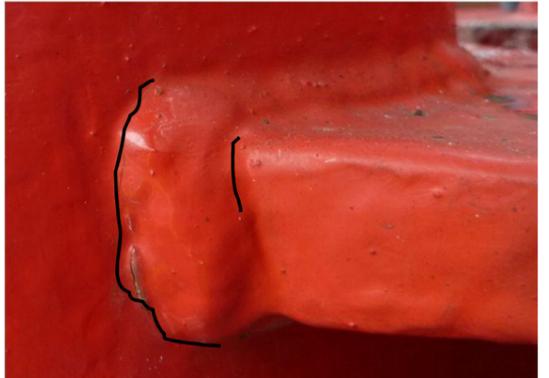
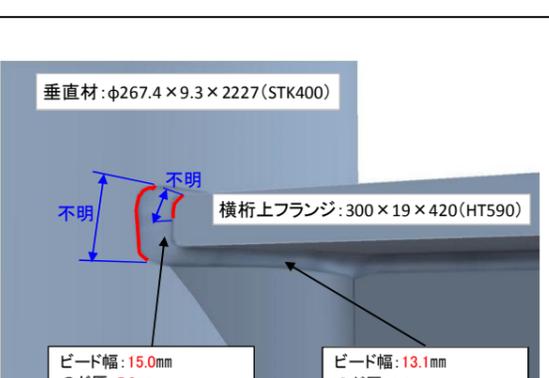
橋梁名	伊達橋	VPR	19	点検位置	③

<p>目視検査範囲</p> <p>塗膜割れ: 有: 無 局部的な錆: 有: 無</p> <p>溶接仕上げ: 有: 無</p> <p>標準部のど厚: 6.0mm 余盛量: 0.5mm</p> <p>コバ部のど厚: 5.3mm 余盛量: 1.7mm</p> <p>ビード形状及び止端部の状態: 異常なし</p>

塗膜割れ	あり	○		なし	---		不明	---	亀裂(目視による)	あり	---		なし	○		不明	---
塗膜割れ	あり	○																					
	なし	---																					
	不明	---																					
亀裂(目視による)	あり	---																					
	なし	○																					
	不明	---																					
<p>目視検査</p> <p>塗膜割れのマーキング</p>

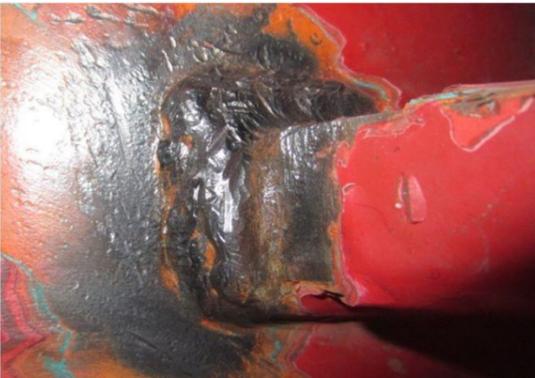
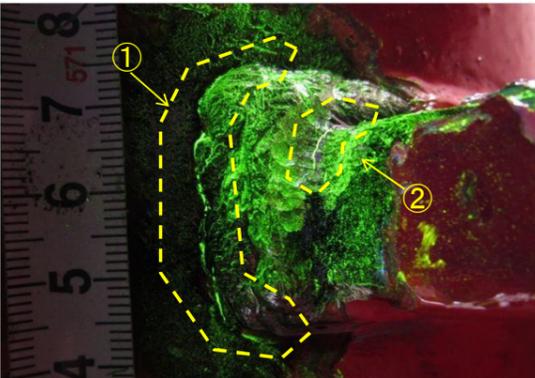
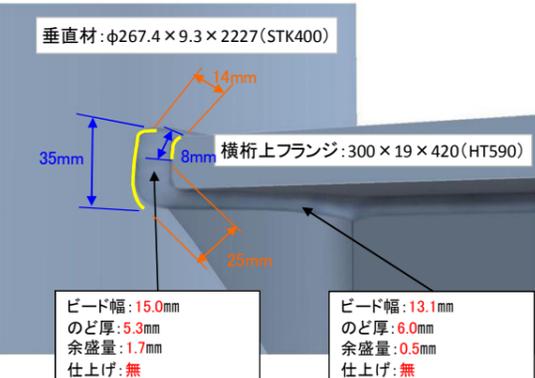
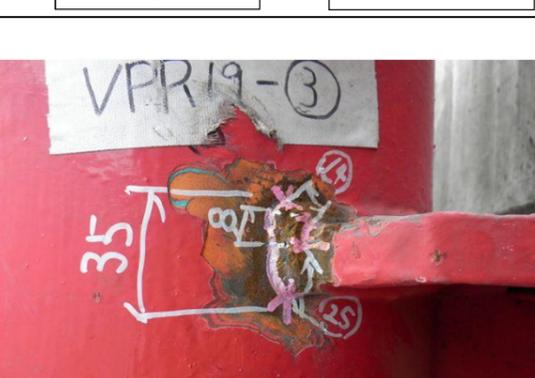
橋梁名	伊達橋	VPR	19	点検位置	③

<p>磁粉探傷検査</p> <p>(塗膜除去)</p> <p>検査範囲: ビード止端部から20mm</p> <p>溶接仕上げ状況</p> <p>ビード仕上げ無し</p>

<p>磁粉探傷検査</p> <p>(亀裂指示模様)</p> <p>①:l=35mm ②:l=8mm</p> <p>※切削後(②のみ)</p>

<p>磁粉探傷検査</p> <p>(スケッチ)</p> <p>特記事項</p> <p>寸法凡例 —: 亀裂延長 - -: 離隔距離</p> <p>亀裂延長: 43mm (35+8)</p>											
<p>検査力所の養生</p> <p>※応急対策後(切削、ストップホール等)に防錆処理を行う。</p>

<p>検査力所の養生</p> <p>※応急対策後(切削、ストップホール等)に防錆処理を行う。</p> <p>写真内○数字は、亀裂間隔を示す。</p>

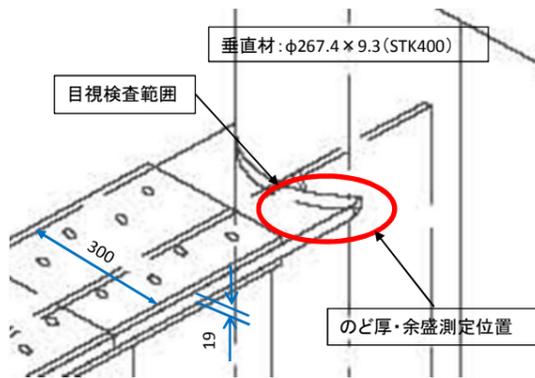
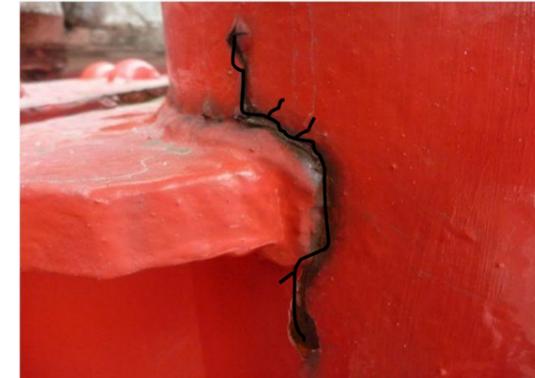
<p>目視検査範囲</p> <p>垂直材: φ267.4 × 9.3 (STK400)</p> <p>のど厚・余盛測定位置</p>					
<p>目視検査</p> <p>(調査力所近影)</p> <p>塗膜割れ: 有/無 局部的な錆: 有/無</p> <p>溶接仕上げ: 有/無</p> <p>標準部のど厚: 4.9mm 余盛量: 3.1mm</p> <p>コバ部のど厚: 3.8mm 余盛量: 6.2mm</p> <p>ビード形状及び止端部の状態: 異常なし</p>					
<p>目視検査</p> <p>塗膜割れのマーキング</p>

<p>目視検査</p> <p>(スケッチ)</p> <p>横桁上フランジ: 300 × 19 × 420 (HT590)</p> <p>ビード幅: 11.4mm のど厚: 4.9mm 余盛量: 3.1mm 仕上げ: 無 止端部の状態: 異常なし</p> <p>ビード幅: 11.3mm のど厚: 3.8mm 余盛量: 6.2mm 仕上げ: 無</p> <p>塗膜割れ延長: 不明 亀裂延長: 100mm</p>

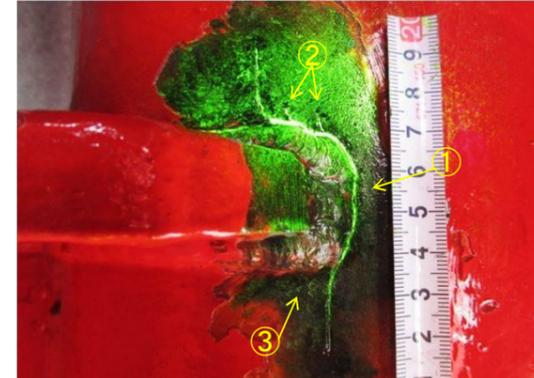
橋梁名	伊達橋	VPR	21	点検位置	①
<p>磁粉探傷検査</p> <p>(塗膜除去)</p> <p>検査範囲: ビード止端部から20mm</p> <p>溶接仕上げ状況</p> <p>ビード仕上げ無し</p>					
<p>磁粉探傷検査</p> <p>(亀裂指示模様)</p> <p>①:l=100mm ②:l=5、5mm ③:l=3mm</p> <p>※未切削</p> <p>MT結果 亀裂の有無 あり ○ なし ---</p>					
<p>磁粉探傷検査</p> <p>(スケッチ)</p> <p>特記事項</p> <p>寸法凡例 -: 亀裂延長 -: 離隔距離</p> <p>亀裂延長: 113mm (100+5+5+3)</p> <p>検査力所の養生</p> <p>※応急対策後(切削、ストップホール等)に防錆処理を行う。</p>					
<p>写真内○数字は、亀裂間隔を示す。</p>

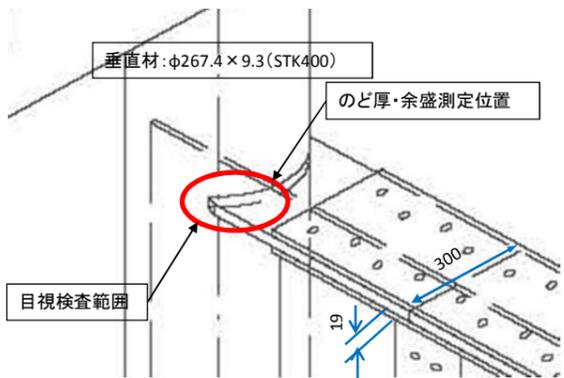
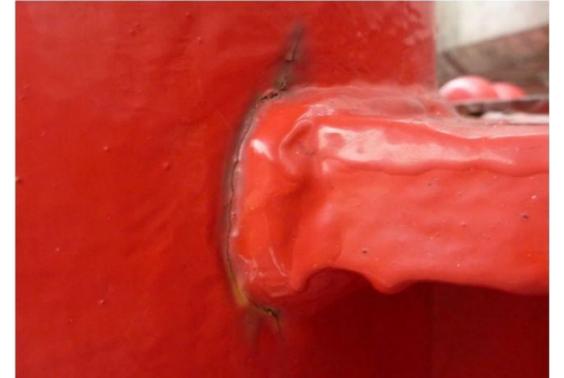
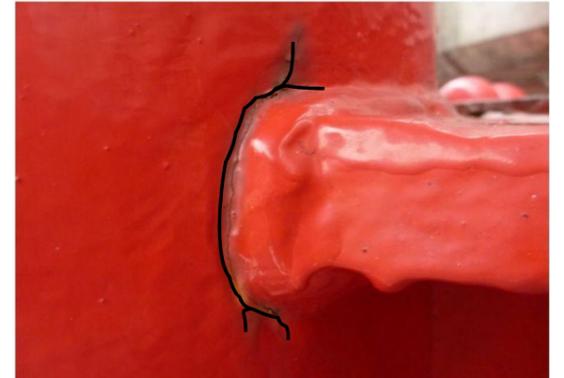
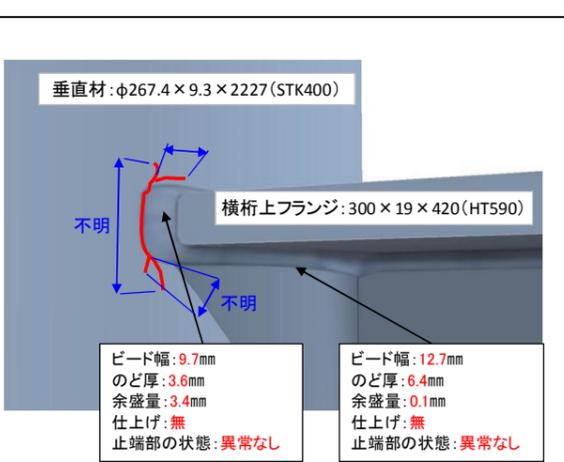
橋梁名	伊達橋	VPR	21	点検位置	③

目視検査範囲 塗膜割れ: 有(無) 局部的な錆: 有(無) 溶接仕上げ: 有(無) 標準部のど厚: 6.4mm 余盛量: 0.1mm コバ部のど厚: 3.6mm 余盛量: 3.4mm ビード形状及び止端部の状態: 異常なし

塗膜割れ	あり	○		なし	---		不明	---	亀裂(目視による)	あり	---		なし	○		不明	---
塗膜割れ	あり	○																					
	なし	---																					
	不明	---																					
亀裂(目視による)	あり	---																					
	なし	○																					
	不明	---																					
目視検査 塗膜割れのマーキング

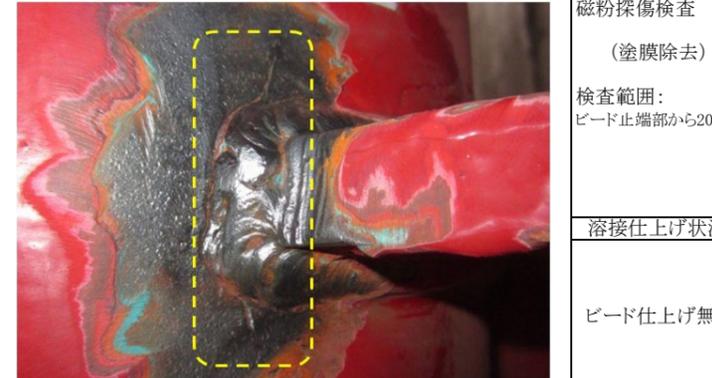
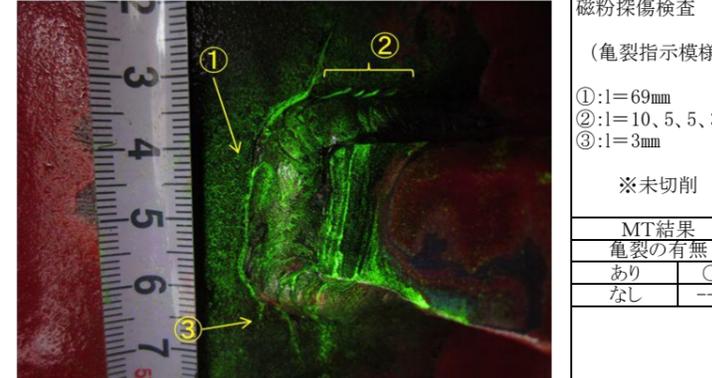
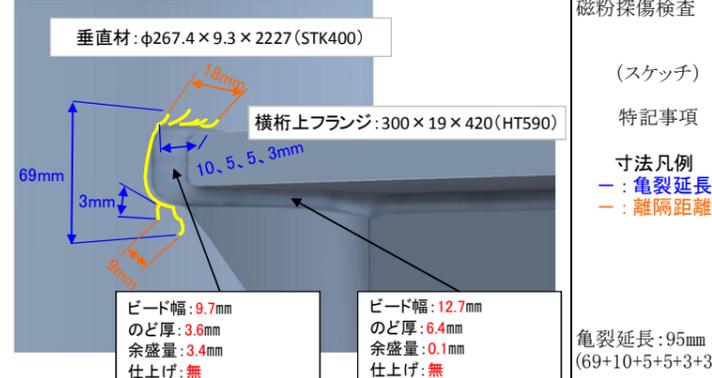
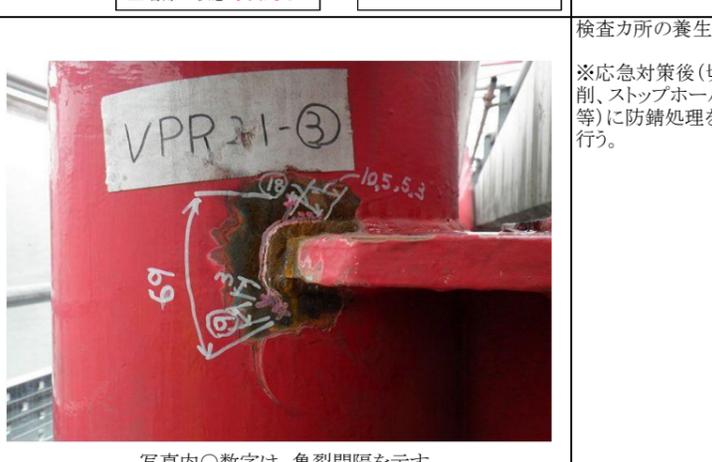
橋梁名	伊達橋	VPR	21	点検位置	③

磁粉探傷検査 (塗膜除去) 検査範囲: ビード止端部から20mm 溶接仕上げ状況 ビード仕上げ無し

磁粉探傷検査 (スケッチ) 特記事項 寸法凡例 ー: 亀裂延長 - - -: 離隔距離

検査力所の養生 ※応急対策後(切削、ストップホール等)に防錆処理を行う。

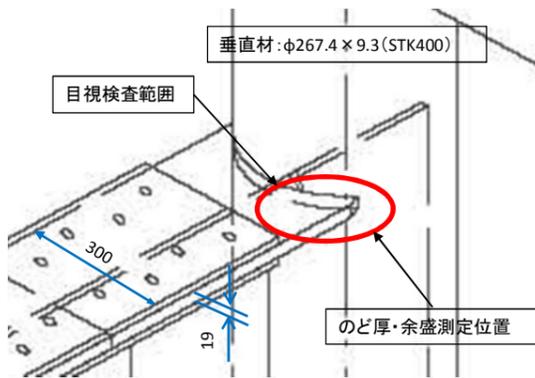
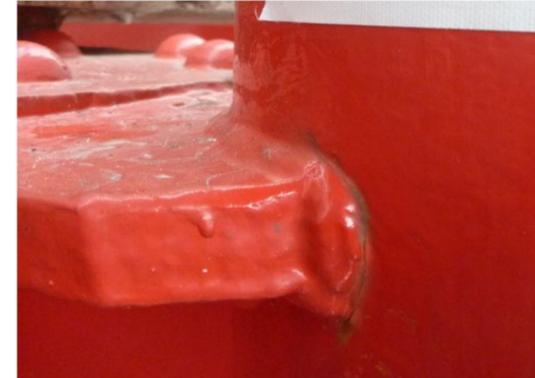
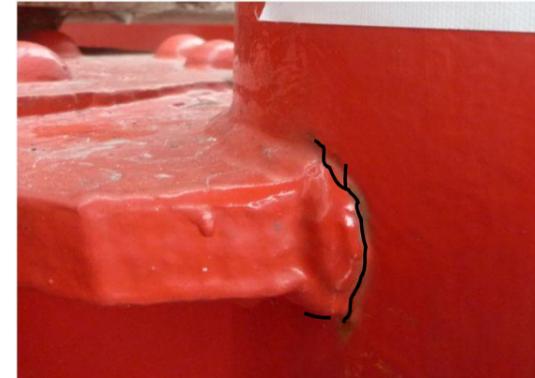
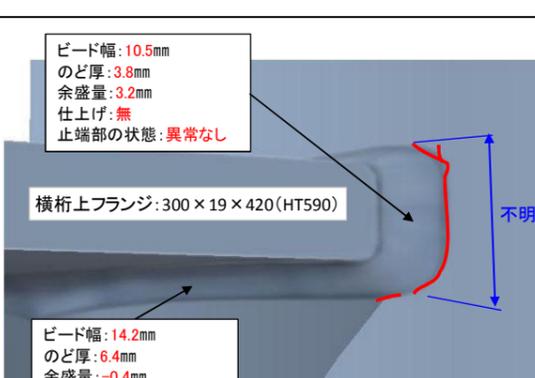
橋梁名	伊達橋	VPR	23	点検位置	①

<p>目視検査範囲</p> <p>塗膜割れ: 有: 無 局部的な錆: 有: 無</p> <p>溶接仕上げ: 有: 無</p> <p>標準部のど厚: 6.4mm 余盛量: -0.4mm</p> <p>コバ部のど厚: 3.8mm 余盛量: 3.2mm</p> <p>ビード形状及び止端部の状態: 異常なし</p>

<p>目視検査</p> <p>(調査力所近影)</p> <table border="1"> <tr> <td>塗膜割れ</td> <td>あり</td> <td>○</td> </tr> <tr> <td></td> <td>なし</td> <td>---</td> </tr> <tr> <td></td> <td>不明</td> <td>---</td> </tr> <tr> <td>亀裂(目視による)</td> <td>あり</td> <td>---</td> </tr> <tr> <td></td> <td>なし</td> <td>○</td> </tr> <tr> <td></td> <td>不明</td> <td>---</td> </tr> </table>						塗膜割れ	あり	○		なし	---		不明	---	亀裂(目視による)	あり	---		なし	○		不明	---
塗膜割れ	あり	○																					
	なし	---																					
	不明	---																					
亀裂(目視による)	あり	---																					
	なし	○																					
	不明	---

<p>目視検査</p> <p>塗膜割れのマーキング</p> <table border="1"> <tr> <td>ビード幅: 10.5mm のど厚: 3.8mm 余盛量: 3.2mm 仕上げ: 無 止端部の状態: 異常なし</td> <td>10mm</td> <td>3mm</td> <td>65mm</td> </tr> <tr> <td>横桁上フランジ: 300 × 19 × 420 (HT590)</td> <td>6mm</td> <td>10mm</td> <td></td> </tr> <tr> <td>ビード幅: 14.2mm のど厚: 6.4mm 余盛量: -0.4mm 仕上げ: 無 止端部の状態: 異常なし</td> <td></td> <td></td> <td></td> </tr> <tr> <td>垂直材: φ267.4 × 9.3 × 2227 (STK400)</td> <td></td> <td></td> <td></td> </tr> </table>						ビード幅: 10.5mm のど厚: 3.8mm 余盛量: 3.2mm 仕上げ: 無 止端部の状態: 異常なし	10mm	3mm	65mm	横桁上フランジ: 300 × 19 × 420 (HT590)	6mm	10mm		ビード幅: 14.2mm のど厚: 6.4mm 余盛量: -0.4mm 仕上げ: 無 止端部の状態: 異常なし				垂直材: φ267.4 × 9.3 × 2227 (STK400)

<p>目視検査</p> <p>(スケッチ)</p> <p>塗膜割れ延長: 不明 亀裂延長: 不明</p>
