伊達橋 亀裂台帳

伊達橋亀裂台帳(その1)

整備局	中国地方整備局	事務所名	岡山国道事務所	出張所名	岡南維持出張所	路線名	一般国道30号	現旧区分	現	整理番号1	—
橋梁名	伊達橋	構造形式	ゲルバー鋼ランガーアーチ橋	完成年月	昭和42年	設計基準	昭和39年	製作施工業者	三井造船株式会社	調査年月日	平成26年3月31日

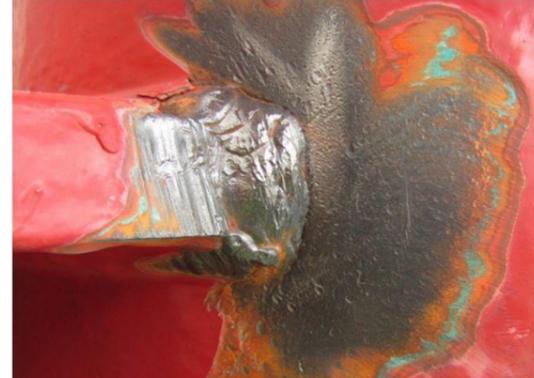
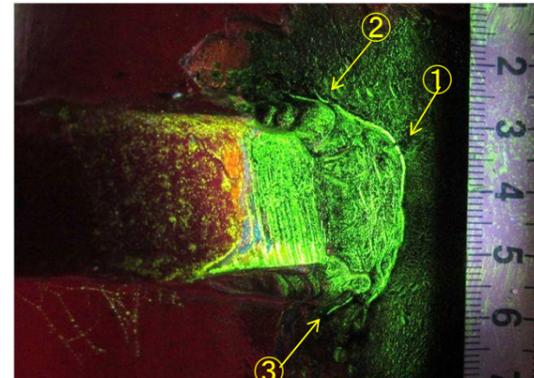
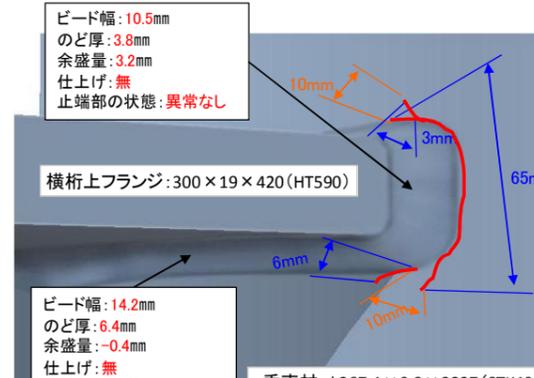
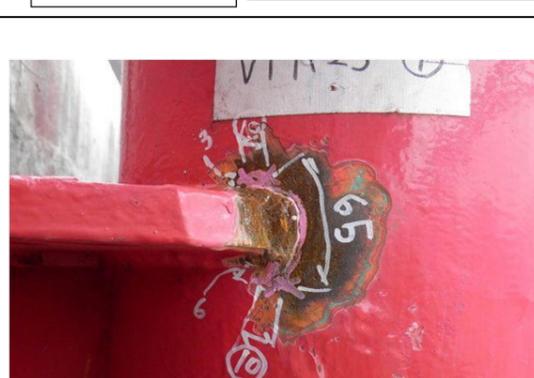
橋梁名	伊達橋	VPR	23	点検位置	①

<p>磁粉探傷検査</p> <p>(塗膜除去)</p> <p>検査範囲: ビード止端部から20mm</p> <p>溶接仕上げ状況</p> <p>ビード仕上げ無し</p>

<p>磁粉探傷検査</p> <p>(亀裂指示模様)</p> <p>①:l=65mm ②:l=3mm ③:l=6mm</p> <p>※未切削</p>

<p>磁粉探傷検査</p> <p>(スケッチ)</p> <p>特記事項</p> <p>寸法凡例 -: 亀裂延長 -: 離隔距離</p> <p>亀裂延長: 74mm (65+3+6)</p>

<p>検査力所の養生</p> <p>※応急対策後(切削、ストップホール等)に防錆処理を行う。</p> <p>写真内○数字は、亀裂間隔を示す。</p>

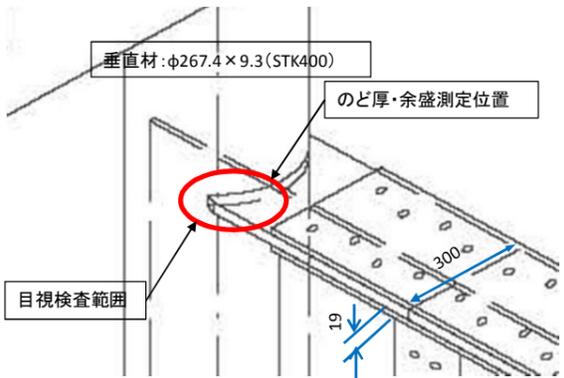
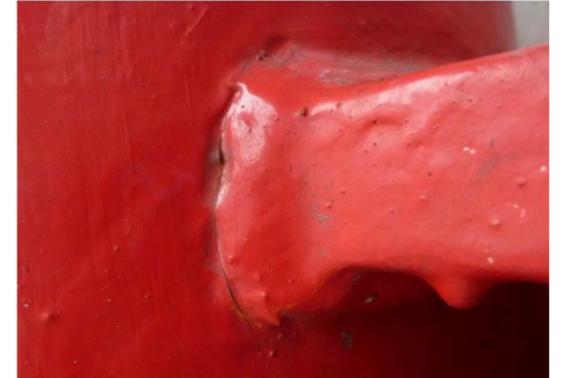
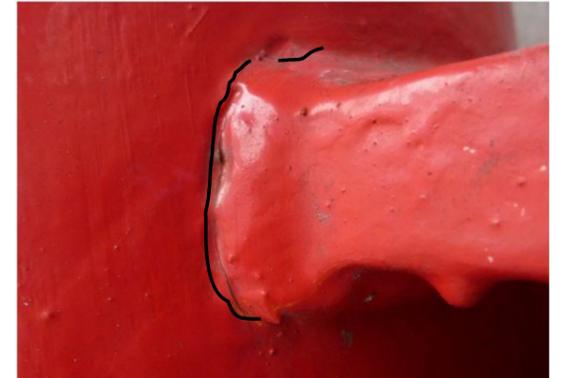
橋梁名	伊達橋	VPR	23	点検位置	③

<p>垂直材: φ267.4×9.3(STK400) のど厚・余盛測定位置 目視検査範囲</p>																							
<p>目視検査範囲 塗膜割れ:有・無 局部的な錆:有・無 溶接仕上げ:有・無 標準部のど厚:6.4mm 余盛量:0.6mm コバ部のど厚:3.6mm 余盛量:3.4mm ビード形状及び止端部の状態:異常なし</p>

塗膜割れ	あり	○		なし	---		不明	---	亀裂(目視による)	あり	---		なし	○		不明	---
塗膜割れ	あり	○																					
	なし	---																					
	不明	---																					
亀裂(目視による)	あり	---																					
	なし	○																					
	不明	---

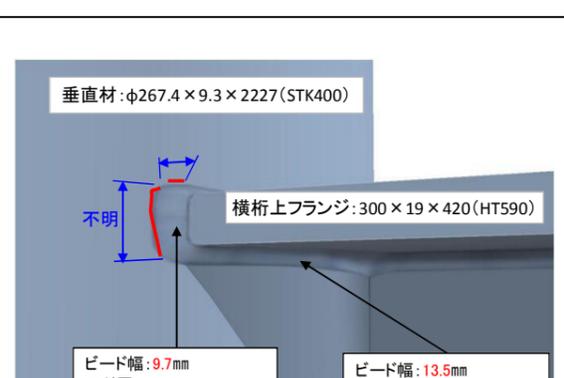
<p>垂直材: φ267.4×9.3×2227(STK400) 横桁上フランジ: 300×19×420(HT590) ビード幅: 9.7mm のど厚: 3.6mm 余盛量: 3.4mm 仕上げ: 無 止端部の状態: 異常なし</p>																							
<p>目視検査 (スケッチ)</p>

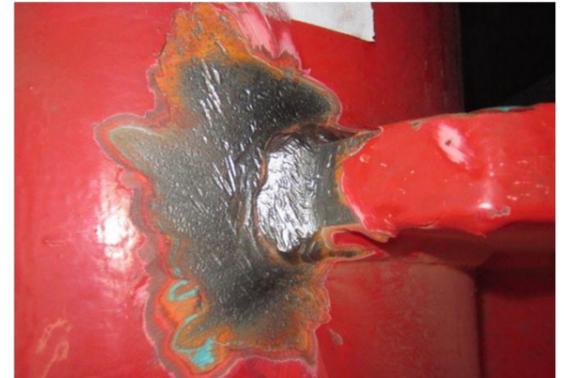
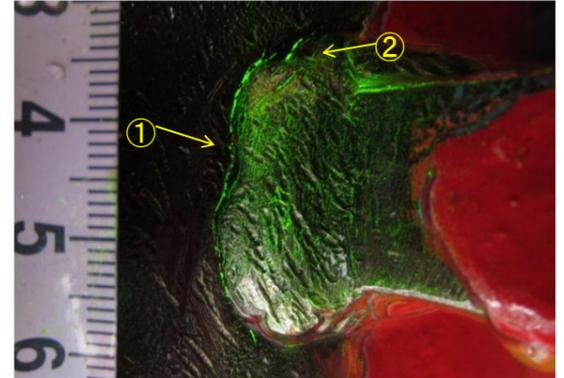
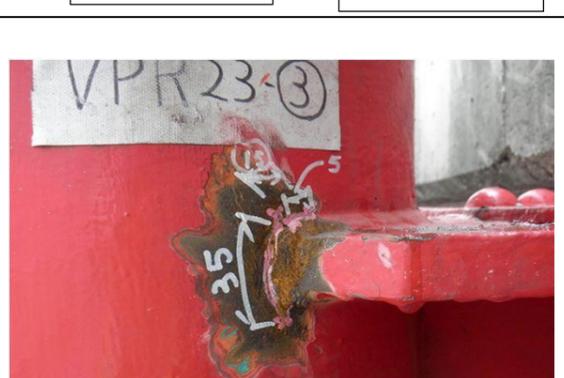
橋梁名	伊達橋	VPR	23	点検位置	③

<p>磁粉探傷検査 (塗膜除去) 検査範囲: ビード止端部から20mm</p>											
<p>溶接仕上げ状況 ビード仕上げ無し</p>											
<p>磁粉探傷検査 (亀裂指示模様) ①:l=35mm ②:l=5mm ※未切削</p>

<p>垂直材: φ267.4×9.3×2227(STK400) 横桁上フランジ: 300×19×420(HT590) ビード幅: 9.7mm のど厚: 3.6mm 余盛量: 3.4mm 仕上げ: 無 止端部の状態: 異常なし</p>											
<p>磁粉探傷検査 (スケッチ) 特記事項 寸法凡例 -: 亀裂延長 -: 離隔距離</p>											
<p>亀裂延長: 40mm (35+5)</p>											
<p>検査力所の養生 ※応急対策後(切削、ストップホール等)に防錆処理を行う。</p>

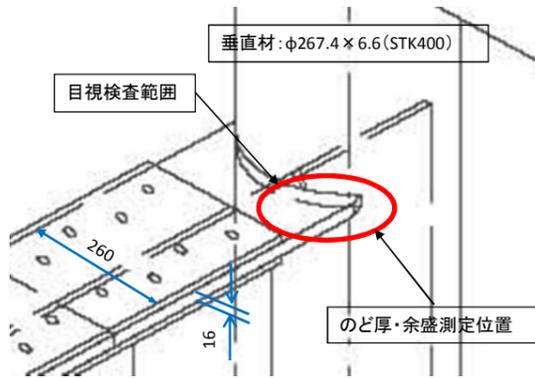
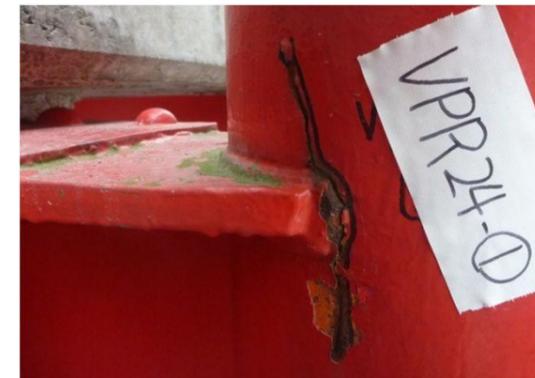
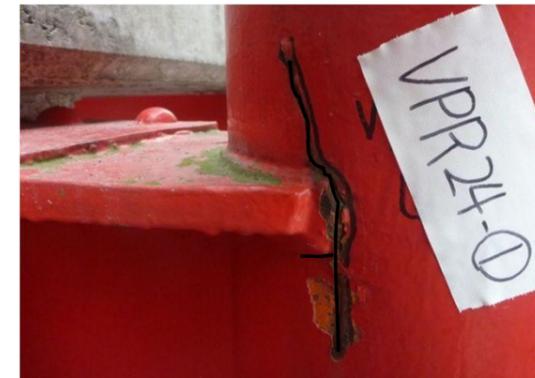
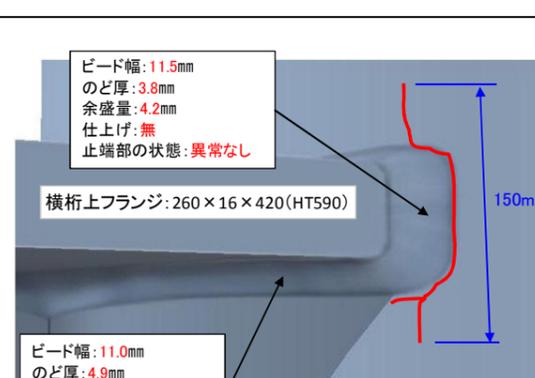
橋梁名	伊達橋	VPR	24	点検位置	①

<p>目視検査範囲 塗膜割れ: 有: 無 局部的な錆: 有: 無 溶接仕上げ: 有: 無 標準部のど厚: 4.9mm 余盛量: 0.6mm コバ部のど厚: 3.8mm 余盛量: 4.2mm ビード形状及び止端部の状態: 異常なし</p>

塗膜割れ	あり	○		なし	---		不明	---	亀裂(目視による)	あり	○		なし	---		不明	---
塗膜割れ	あり	○																					
	なし	---																					
	不明	---																					
亀裂(目視による)	あり	○																					
	なし	---																					
	不明	---																					
<p>目視検査 塗膜割れのマーキング</p>

<p>塗膜割れ延長: 不明 亀裂延長: 150mm</p>

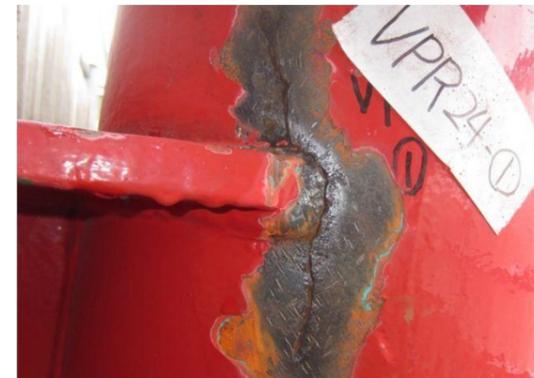
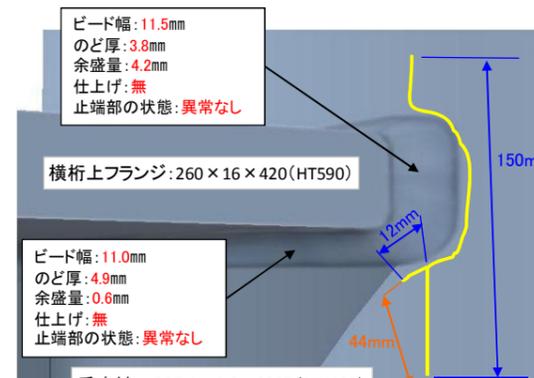
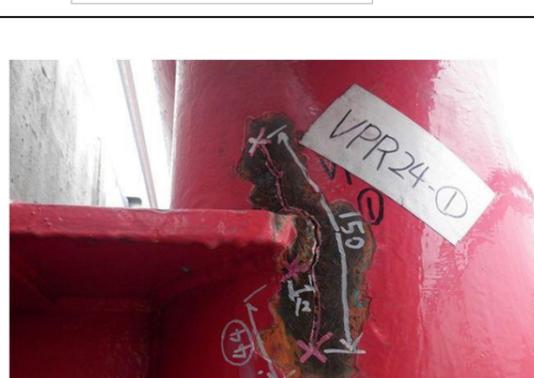
橋梁名	伊達橋	VPR	24	点検位置	①

<p>磁粉探傷検査 (塗膜除去) 検査範囲: ビード止端部から20mm</p>											
<p>溶接仕上げ状況</p> <p>ビード仕上げ無し</p>											
<p>磁粉探傷検査 (亀裂指示模様)</p> <p>①: l=150mm ②: l=12mm</p> <p>※未切削</p>

<p>亀裂延長: 162mm (150+12)</p>											
<p>検査力所の養生</p> <p>※応急対策後(切削、ストップホール等)に防錆処理を行う。</p>

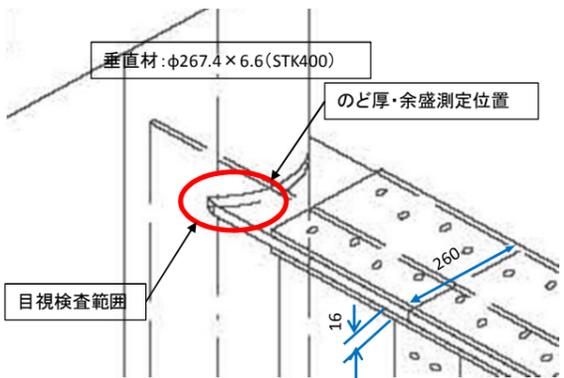
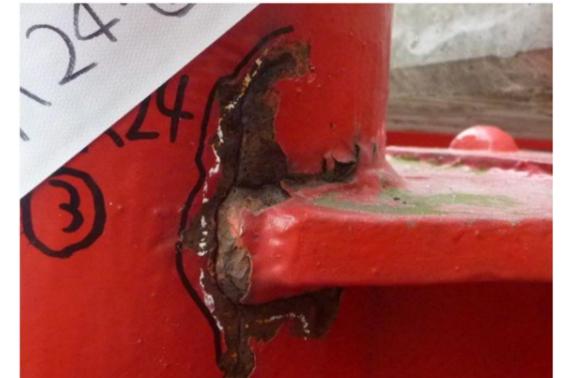
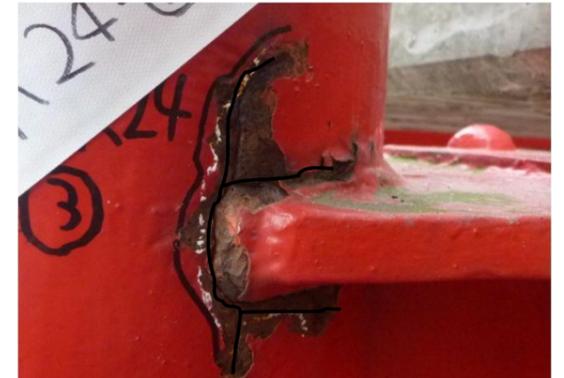
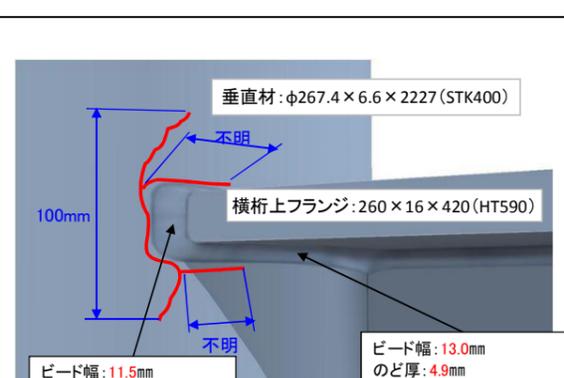
橋梁名	伊達橋	VPR	24	点検位置	③-1

<p>目視検査範囲</p> <p>塗膜割れ: 有: 無 局部的な錆: 有: 無</p> <p>溶接仕上げ: 有: 無</p> <p>標準部 のど厚: 4.9mm 余盛量: 0.1mm</p> <p>コバ部 のど厚: 4.2mm 余盛量: 4.8mm</p> <p>ビード形状及び止端部の状態: 異常なし</p>

塗膜割れ	あり	○		なし	---		不明	---	亀裂(目視による)	あり	---		なし	○		不明	---
塗膜割れ	あり	○																					
	なし	---																					
	不明	---																					
亀裂(目視による)	あり	---																					
	なし	○																					
	不明	---

<p>目視検査</p> <p>(スケッチ)</p> <p>塗膜割れ延長: 不明 亀裂延長: 100mm</p>

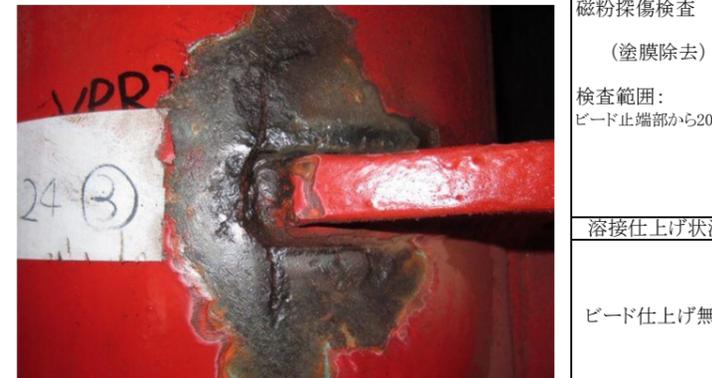
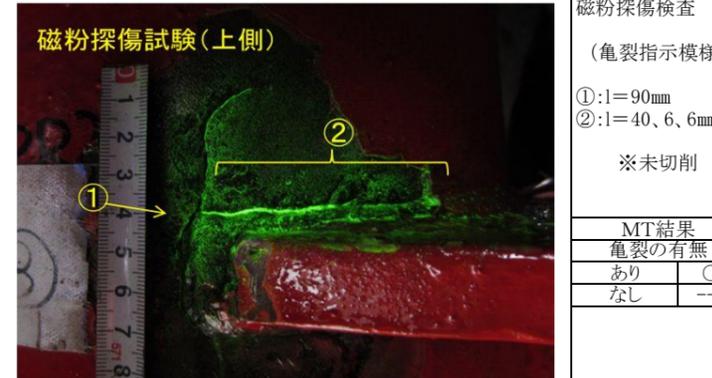
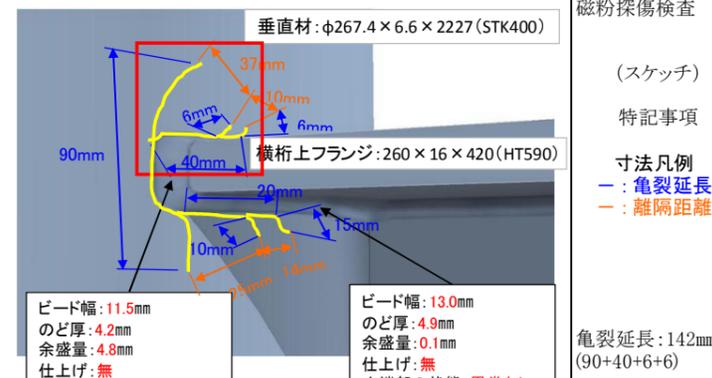
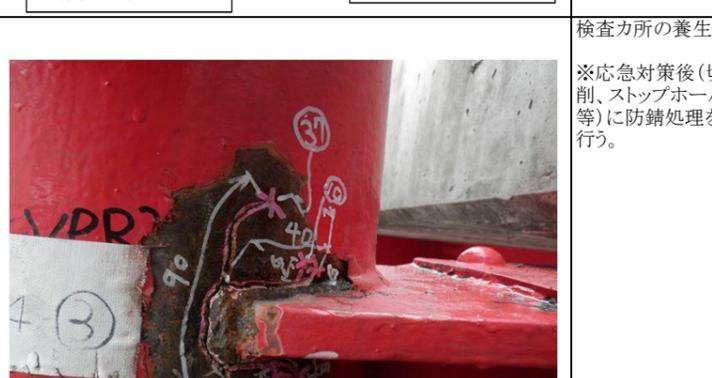
橋梁名	伊達橋	VPR	24	点検位置	③-1

<p>磁粉探傷検査</p> <p>(亀裂指示模様)</p> <p>①:l=90mm ②:l=40、6、6mm</p> <p>※未切削</p>

<p>磁粉探傷検査</p> <p>(スケッチ)</p> <p>特記事項</p> <p>寸法凡例 —: 亀裂延長 - -: 離隔距離</p> <p>亀裂延長: 142mm (90+40+6+6)</p>

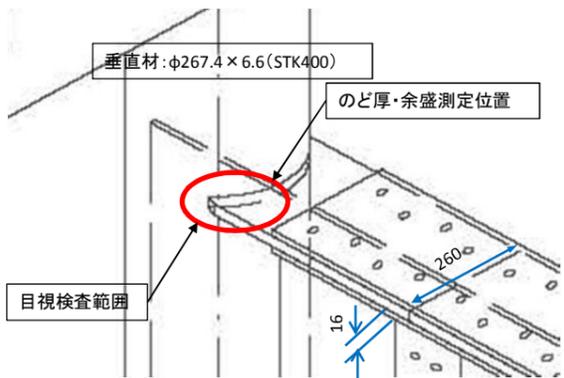
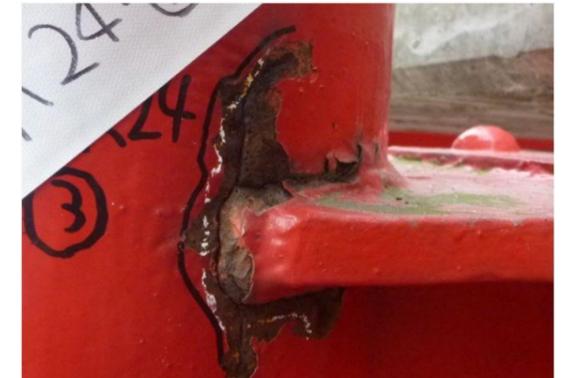
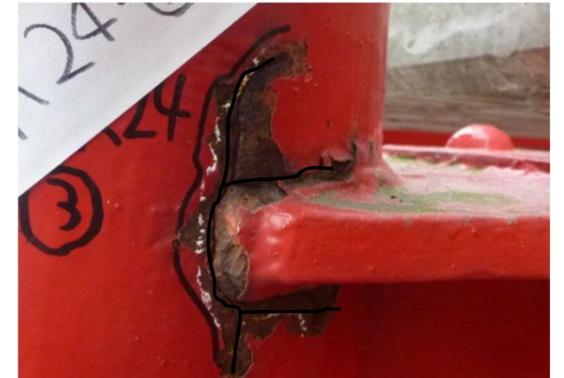
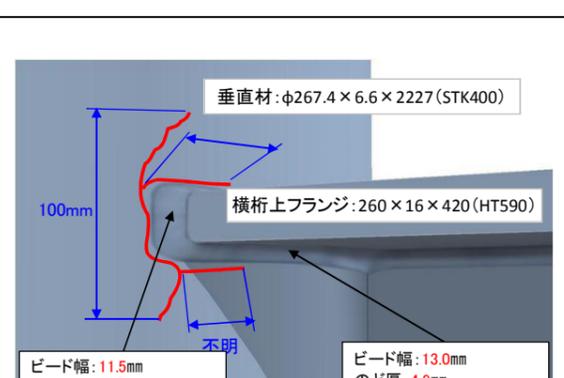
橋梁名	伊達橋	VPR	24	点検位置	③-2

<p>目視検査範囲</p> <p>塗膜割れ: 有: 無 局部的な錆: 有: 無</p> <p>溶接仕上げ: 有: 無</p> <p>標準部 のど厚: 4.9mm 余盛量: 0.1mm</p> <p>コバ部 のど厚: 4.2mm 余盛量: 4.8mm</p> <p>ビード形状及び止端部の状態: 異常なし</p>

塗膜割れ	あり	○		なし	---		不明	---	亀裂(目視による)	あり	---		なし	○		不明	---
塗膜割れ	あり	○																					
	なし	---																					
	不明	---																					
亀裂(目視による)	あり	---																					
	なし	○																					
	不明	---

<p>目視検査</p> <p>(スケッチ)</p> <p>塗膜割れ延長: 不明 亀裂延長: 不明</p>

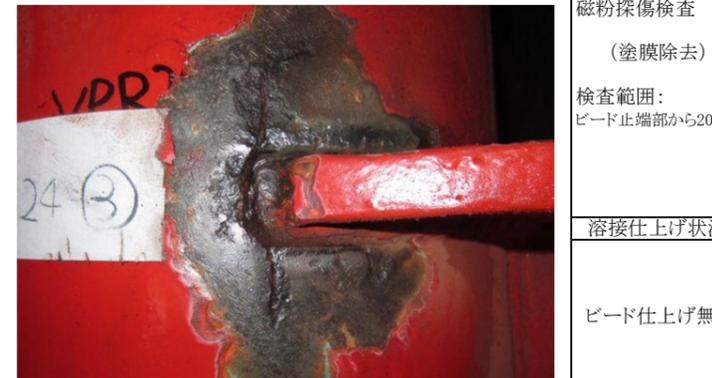
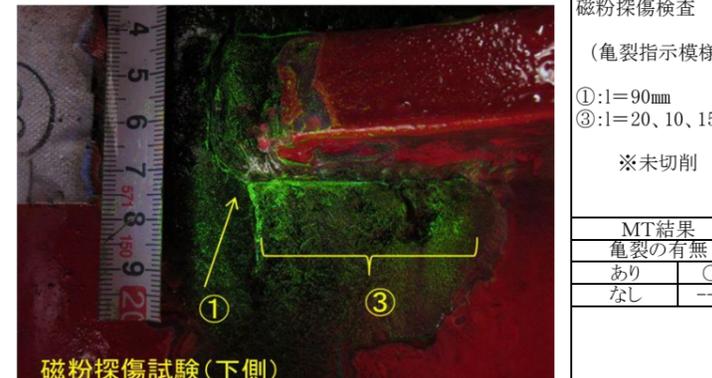
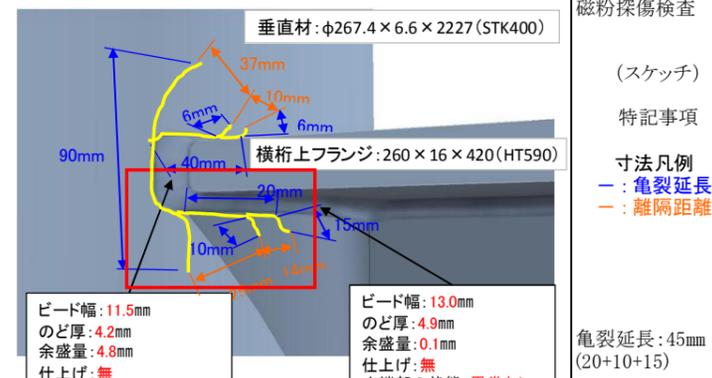
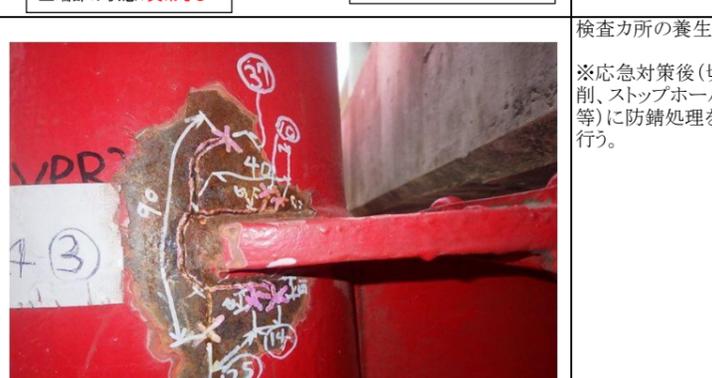
橋梁名	伊達橋	VPR	24	点検位置	③-2

<p>磁粉探傷検査</p> <p>(亀裂指示模様)</p> <p>①:l=90mm ③:l=20、10、15mm</p> <p>※未切削</p>

<p>磁粉探傷検査</p> <p>(スケッチ)</p> <p>特記事項</p> <p>寸法凡例 —: 亀裂延長 - -: 離隔距離</p> <p>亀裂延長: 45mm (20+10+15)</p>

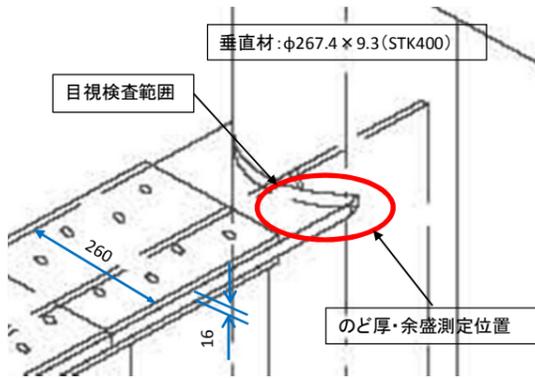
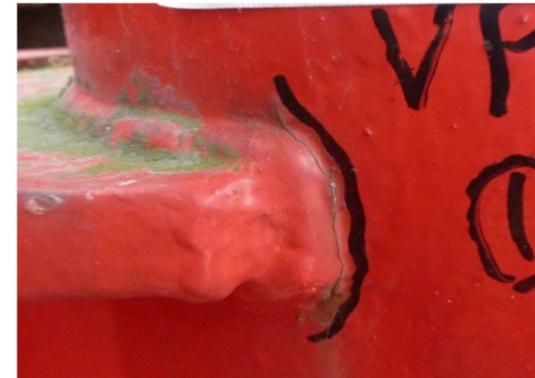
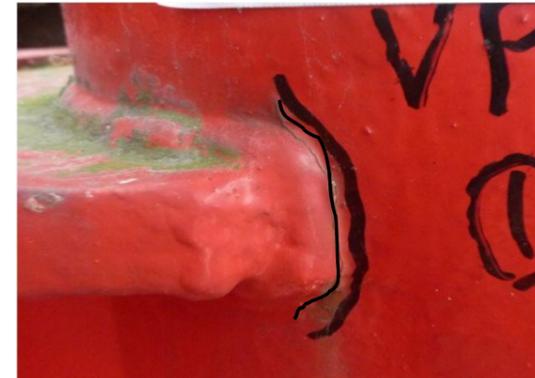
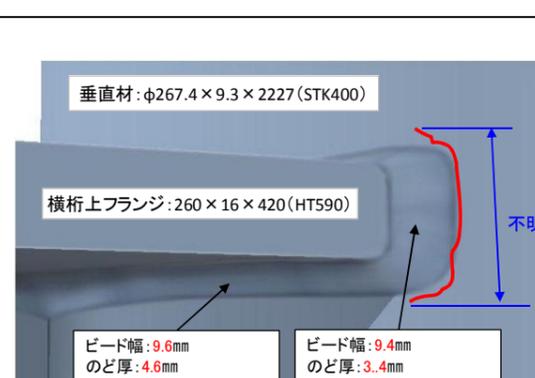
橋梁名	伊達橋	VPR	25	点検位置	①
<p>目視検査範囲</p>

<p>目視検査範囲</p> <p>垂直材:φ267.4×9.3(STK400)</p> <p>溶接仕上げ:有無 標準部 のど厚:4.6mm 余盛量:1.9mm コバ部 のど厚:3.4mm 余盛量:1.6mm ビード形状及び止端部の状態:異常なし</p>					
<p>目視検査 (調査力所近影)</p>

<p>塗膜割れ あり ○ なし --- 不明 ---</p> <p>亀裂(目視による) あり ○ なし ○ 不明 ---</p>					
<p>目視検査</p> <p>塗膜割れのマーキング</p>

<p>垂直材:φ267.4×9.3×2227(STK400)</p> <p>横桁上フランジ:260×16×420(HT590)</p> <p>不明</p> <p>ビード幅:9.6mm のど厚:4.6mm 余盛量:1.9mm 仕上げ:無 止端部の状態:異常なし</p> <p>ビード幅:9.4mm のど厚:3.4mm 余盛量:1.6mm 仕上げ:無 止端部の状態:異常なし</p> <p>塗膜割れ延長:不明 亀裂延長:不明</p>

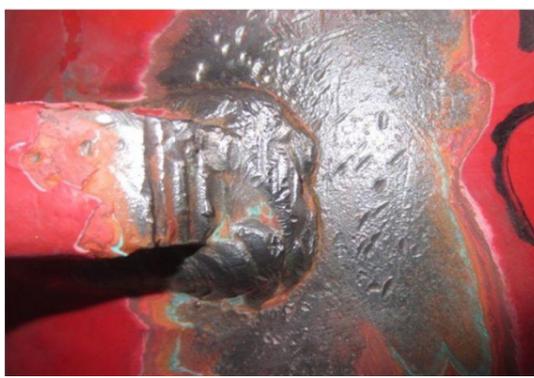
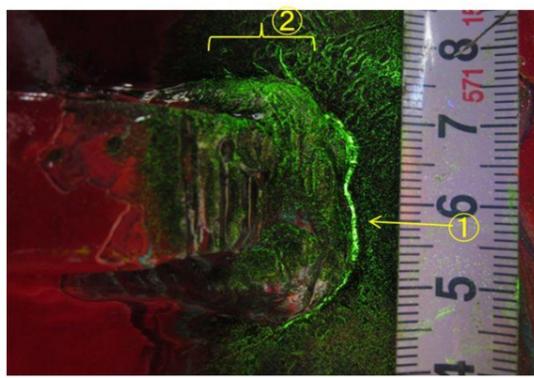
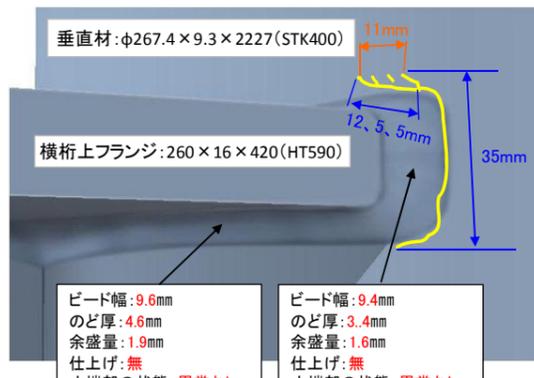
橋梁名	伊達橋	VPR	25	点検位置	①
<p>磁粉探傷検査 (塗膜除去)</p> <p>検査範囲: ビード止端部から20mm</p>

<p>磁粉探傷検査 (亀裂指示模様)</p> <p>①:l=35mm ②:l=12、5、5mm</p> <p>※未切削</p> <p>MT結果 亀裂の有無 あり ○ なし ---</p>					
<p>磁粉探傷検査 (スケッチ)</p> <p>特記事項</p> <p>寸法凡例 -: 亀裂延長 -: 離隔距離</p>

<p>垂直材:φ267.4×9.3×2227(STK400)</p> <p>横桁上フランジ:260×16×420(HT590)</p> <p>ビード幅:9.6mm のど厚:4.6mm 余盛量:1.9mm 仕上げ:無 止端部の状態:異常なし</p> <p>ビード幅:9.4mm のど厚:3.4mm 余盛量:1.6mm 仕上げ:無 止端部の状態:異常なし</p> <p>亀裂延長:57mm (35+12+5+5)</p>					
<p>検査力所の養生</p> <p>※応急対策後(切削、ストップホール等)に防錆処理を行う。</p>

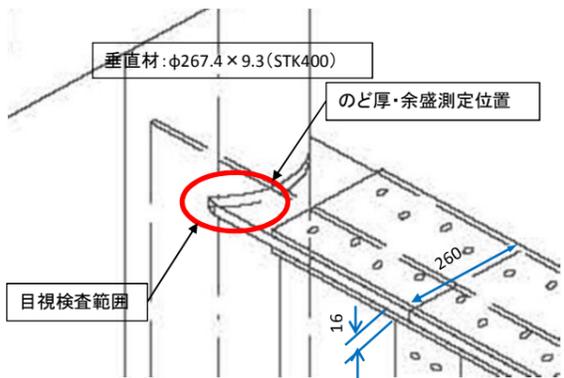
橋梁名	伊達橋	VPR	25	点検位置	③

<p>目視検査範囲</p> <p>垂直材: $\phi 267.4 \times 9.3$ (STK400)</p> <p>のど厚・余盛測定位置</p> <p>目視検査範囲</p>																							
<p>目視検査範囲</p> <p>塗膜割れ: 有・無 局部的な錆: 有・無</p> <p>溶接仕上げ: 有・無</p> <p>標準部のど厚: 3.5mm 余盛量: 0.5mm</p> <p>コバ部のど厚: 3.0mm 余盛量: 3.0mm</p> <p>ビード形状及び止端部の状態: 異常なし</p>

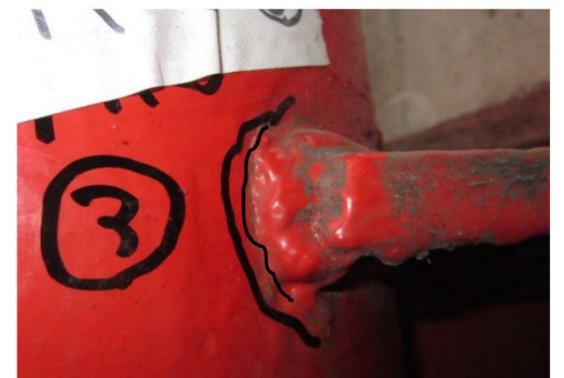
塗膜割れ	あり	○		なし	---		不明	---	亀裂(目視による)	あり	---		なし	○		不明	---
塗膜割れ	あり	○																					
	なし	---																					
	不明	---																					
亀裂(目視による)	あり	---																					
	なし	○																					
	不明	---

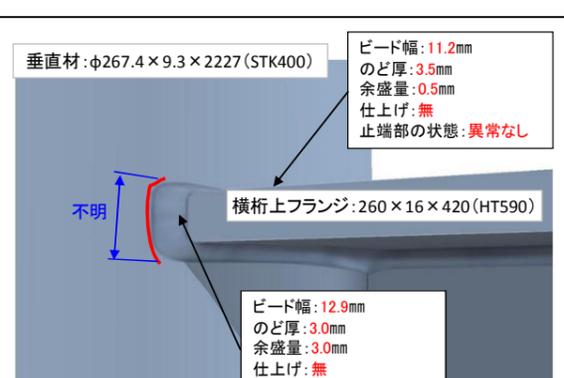
<p>目視検査</p> <p>塗膜割れのマーキング</p>																							
<p>目視検査</p> <p>垂直材: $\phi 267.4 \times 9.3 \times 2227$ (STK400)</p> <p>のど厚: 3.5mm 余盛量: 0.5mm 仕上げ: 無 止端部の状態: 異常なし</p> <p>横桁上フランジ: $260 \times 16 \times 420$ (HT590)</p> <p>ビード幅: 11.2mm のど厚: 3.5mm 余盛量: 0.5mm 仕上げ: 無 止端部の状態: 異常なし</p> <p>22mm</p>

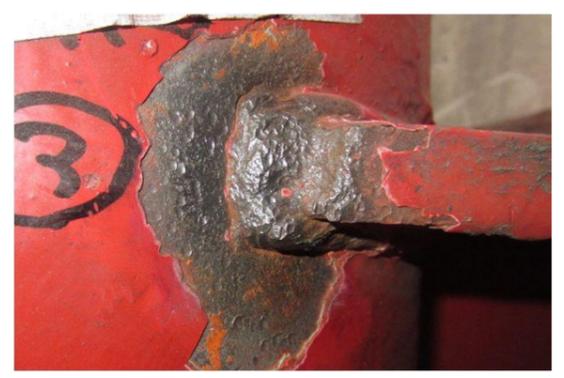
橋梁名	伊達橋	VPR	25	点検位置	③

<p>目視検査 (スケッチ)</p> <p>垂直材: $\phi 267.4 \times 9.3 \times 2227$ (STK400)</p> <p>のど厚: 3.5mm 余盛量: 0.5mm 仕上げ: 無 止端部の状態: 異常なし</p> <p>不明</p> <p>横桁上フランジ: $260 \times 16 \times 420$ (HT590)</p> <p>ビード幅: 12.9mm のど厚: 3.0mm 余盛量: 3.0mm 仕上げ: 無 止端部の状態: 異常なし</p> <p>塗膜割れ延長: 不明 亀裂延長: 不明</p>

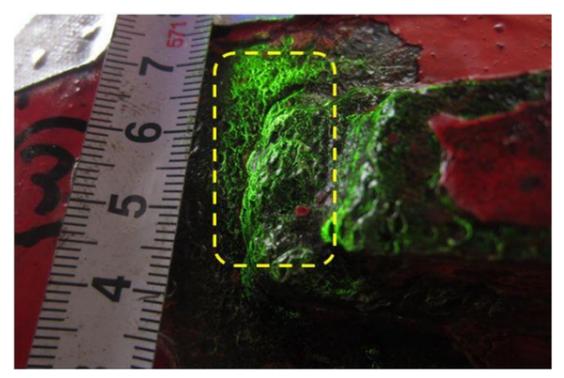
<p>磁粉探傷検査 (塗膜除去)</p> <p>検査範囲: ビード止端部から20mm</p>											
<p>溶接仕上げ状況</p> <p>ビード仕上げ無し</p>

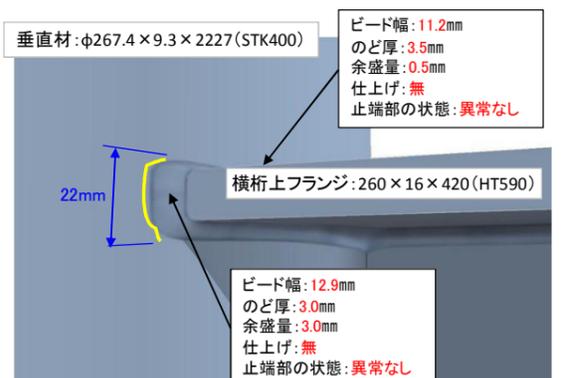
<p>磁粉探傷検査 (亀裂指示模様)</p> <p>①: 1=22mm</p> <p>※未切削</p>

MT結果	亀裂の有無	あり	○	なし	---
MT結果	亀裂の有無										
あり	○										
なし	---

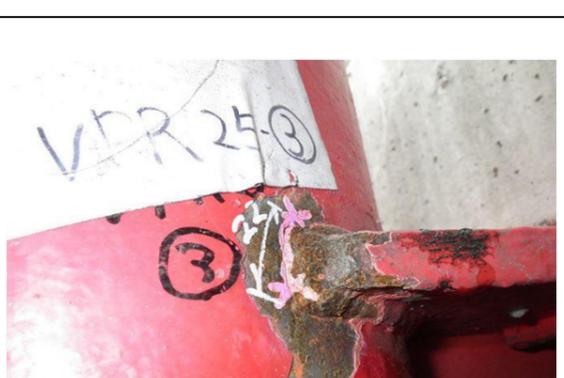
<p>磁粉探傷検査 (スケッチ)</p> <p>特記事項</p> <p>亀裂延長: 22mm</p>

<p>検査力所の養生</p> <p>※応急対策後(切削、ストップホール等)に防錆処理を行う。</p>

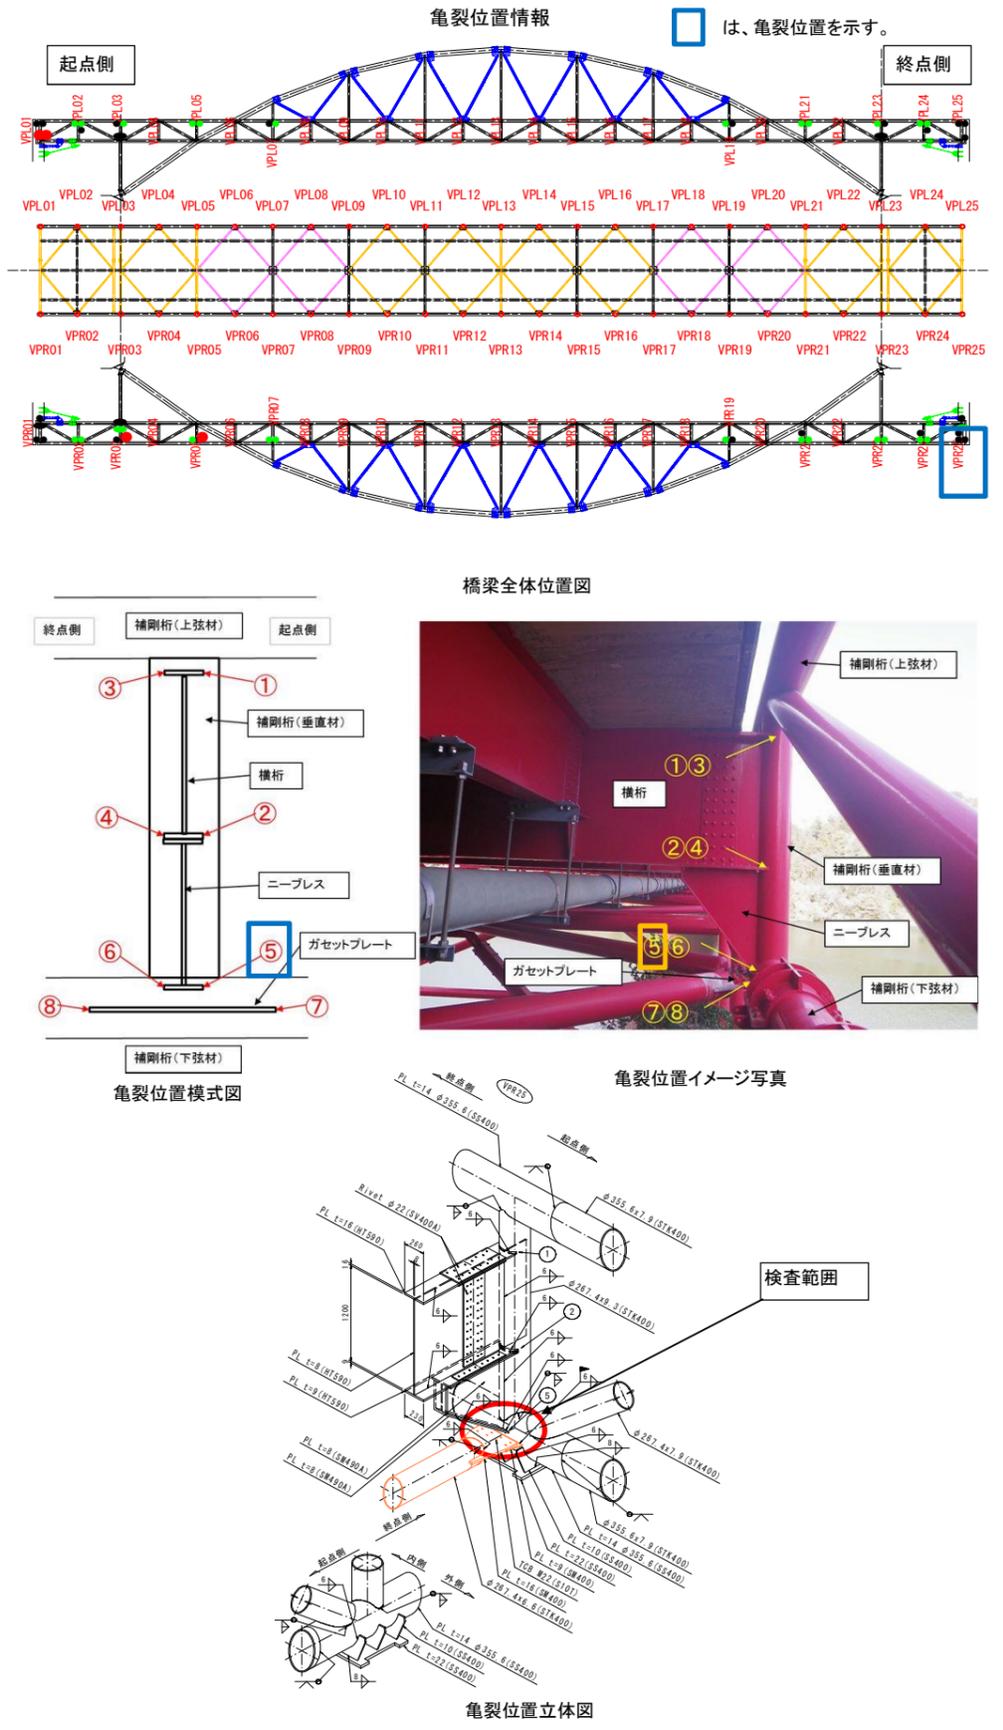
橋梁名	伊達橋	VPR	25	点検位置	⑤⑥												
<p>目視検査範囲</p> <p>下弦材: φ355.6 × 14 × 600 (SS400)</p> <p>目視検査範囲</p> <p>ニープレス下フランジ: 100 × 8 × 1125 (SM490A)</p> <p>のど厚・余盛測定位置</p> <p>塗膜割れ: 有: 無 局部的な錆: 有: 無</p> <p>溶接仕上げ: 有: 無</p> <p>標準部のど厚: 2.9mm 余盛量: 8.1mm</p> <p>コバ部のど厚: 4.2mm 余盛量: 1.8mm</p> <p>ビード形状及び止端部の状態: 異常なし</p>																	
<p>目視検査 (調査カ所近影)</p> <p>塗膜割れ</p> <table border="1"> <tr><td>あり</td><td>○</td></tr> <tr><td>なし</td><td>---</td></tr> <tr><td>不明</td><td>---</td></tr> </table> <p>亀裂(目視による)</p> <table border="1"> <tr><td>あり</td><td>---</td></tr> <tr><td>なし</td><td>○</td></tr> <tr><td>不明</td><td>---</td></tr> </table>						あり	○	なし	---	不明	---	あり	---	なし	○	不明	---
あり	○																
なし	---																
不明	---																
あり	---																
なし	○																
不明	---																
<p>目視検査</p> <p>塗膜割れのマーキング</p> <p>のど厚・余盛測定位置</p> <p>ビード幅: 14.7mm のど厚: 2.9mm 余盛量: 8.1mm 仕上げ: 無 止端部の状態: 異常なし</p> <p>100mm</p> <p>ビード幅: 10.0mm のど厚: 4.2mm 余盛量: 1.8mm 仕上げ: 無 止端部の状態: 異常なし</p>

<p>目視検査 (スケッチ)</p> <p>のど厚・余盛測定位置</p> <p>ビード幅: 14.7mm のど厚: 2.9mm 余盛量: 8.1mm 仕上げ: 無 止端部の状態: 異常なし</p> <p>100mm</p> <p>ビード幅: 10.0mm のど厚: 4.2mm 余盛量: 1.8mm 仕上げ: 無 止端部の状態: 異常なし</p> <p>塗膜割れ延長: 不明 亀裂延長: 100mm</p>

橋梁名	伊達橋	VPR	25	点検位置	⑤⑥						
<p>磁粉探傷検査 (塗膜除去)</p> <p>検査範囲: ビード止端部から20mm</p> <p>溶接仕上げ状況</p> <p>ビード仕上げ無し</p> <p>磁粉探傷検査 (亀裂指示模様)</p> <p>①: 1=100mm</p> <p>※未切削</p> <p>MT結果</p> <table border="1"> <tr><td>亀裂の有無</td><td>あり</td><td>○</td></tr> <tr><td></td><td>なし</td><td>---</td></tr> </table>						亀裂の有無	あり	○		なし	---
亀裂の有無	あり	○									
	なし	---									
<p>磁粉探傷検査 (スケッチ)</p> <p>特記事項</p> <p>亀裂延長: 100mm</p> <p>ニープレス下フランジ: 100 × 8 × 1125 (SM490A)</p> <p>ビード幅: 14.7mm のど厚: 2.9mm 余盛量: 8.1mm 仕上げ: 無 止端部の状態: 異常なし</p> <p>100mm</p> <p>ビード幅: 10.0mm のど厚: 4.2mm 余盛量: 1.8mm 仕上げ: 無 止端部の状態: 異常なし</p>											
<p>目視検査</p> <p>検査カ所の養生</p> <p>※応急対策後(切削、ストップホール等)に防錆処理を行う。</p>

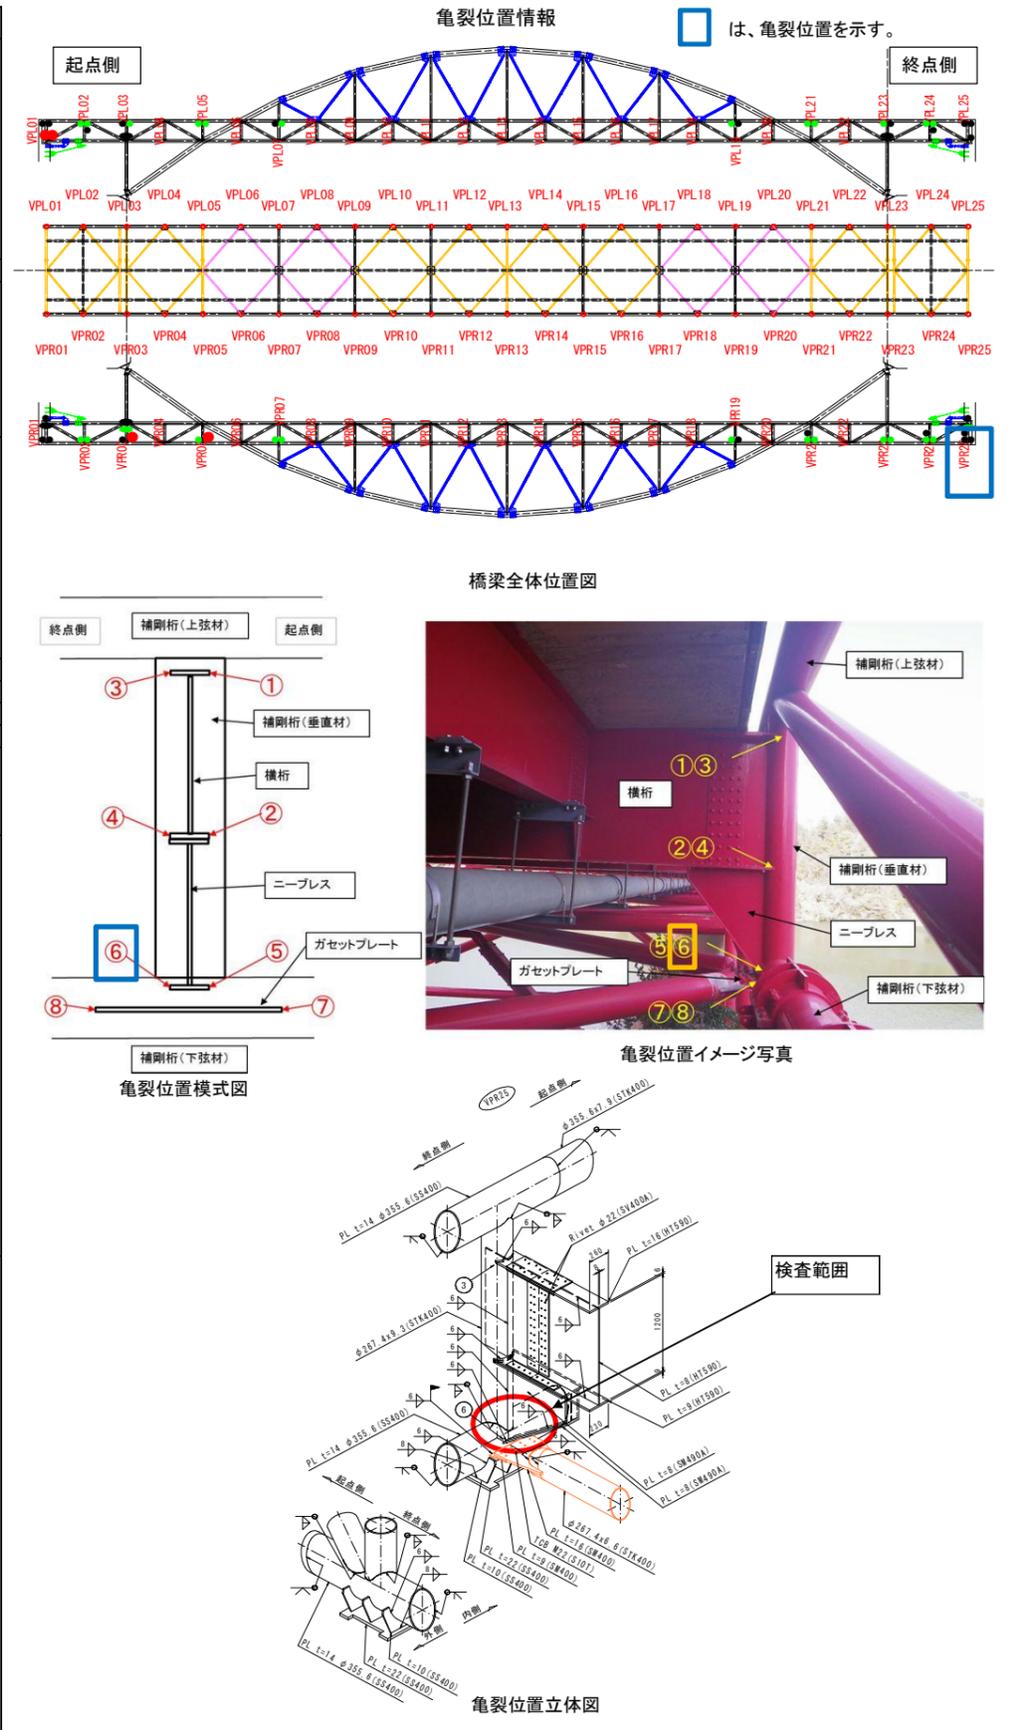
橋梁名	伊達橋	VPR	25	点検位置	⑥												
<p>目視検査範囲</p> <p>のど厚・余盛測定位置</p> <p>塗膜割れ: 有/無 局部的な錆: 有/無</p> <p>溶接仕上げ: 有/無</p> <p>標準部のど厚: 7.8mm 余盛量: 0.2mm</p> <p>コバ部のど厚: 2.8mm 余盛量: 1.2mm</p> <p>ビード形状及び止端部の状態: 異常なし</p> <p>目視検査範囲</p> <p>ニープレス下フランジ: 100×8×1125 (SM490A)</p> <p>下弦材: φ355.6×14×600 (SS400)</p>																	
<p>目視検査</p> <p>(調査力所近影)</p> <p>塗膜割れ</p> <table border="1"> <tr><td>あり</td><td>○</td></tr> <tr><td>なし</td><td>---</td></tr> <tr><td>不明</td><td>---</td></tr> </table> <p>亀裂(目視による)</p> <table border="1"> <tr><td>あり</td><td>---</td></tr> <tr><td>なし</td><td>○</td></tr> <tr><td>不明</td><td>---</td></tr> </table>						あり	○	なし	---	不明	---	あり	---	なし	○	不明	---
あり	○																
なし	---																
不明	---																
あり	---																
なし	○																
不明	---																
<p>目視検査</p> <p>塗膜割れのマーキング</p> <p>ビード幅: 12.5mm のど厚: 7.8mm 余盛量: 0.2mm 仕上げ: 無 止端部の状態: 異常なし</p> <p>下弦材: φ355.6×14×600 (SS400)</p> <p>ニープレス下フランジ: 100×8×1125 (SM490A)</p> <p>ビード幅: 11.7mm のど厚: 2.8mm 余盛量: 1.2mm 仕上げ: 無</p>

<p>目視検査</p> <p>(スケッチ)</p> <p>塗膜割れ延長: 不明 亀裂延長: 100mm</p>

橋梁名	伊達橋	VPR	25	点検位置	⑥				
<p>磁粉探傷検査</p> <p>(塗膜除去)</p> <p>検査範囲: ビード止端部から20mm</p> <p>溶接仕上げ状況</p> <p>ビード仕上げ無し</p>									
<p>磁粉探傷検査</p> <p>(亀裂指示模様)</p> <p>①:l=100mm ②:l=83mm ③:l=45mm ④:l=15.7mm ⑤:l=20mm ※未切削</p> <p>MT結果</p> <p>亀裂の有無</p> <table border="1"> <tr><td>あり</td><td>○</td></tr> <tr><td>なし</td><td>---</td></tr> </table>						あり	○	なし	---
あり	○								
なし	---								
<p>磁粉探傷検査</p> <p>(スケッチ)</p> <p>特記事項</p> <p>亀裂延長: 228mm (100+83+45)</p> <p>検査力所の養生</p> <p>※応急対策後(切削、ストップホール等)に防錆処理を行う。</p>									
<p>ビード幅: 12.5mm のど厚: 7.8mm 余盛量: 0.2mm 仕上げ: 無 止端部の状態: 異常なし</p> <p>下弦材: φ355.6×14×600 (SS400)</p> <p>ニープレス下フランジ: 100×8×1125 (SM490A)</p> <p>ビード幅: 11.7mm のど厚: 2.8mm 余盛量: 1.2mm 仕上げ: 無</p>									
<p>目視検査</p> <p>(スケッチ)</p> <p>塗膜割れ延長: 不明 亀裂延長: 100mm</p>

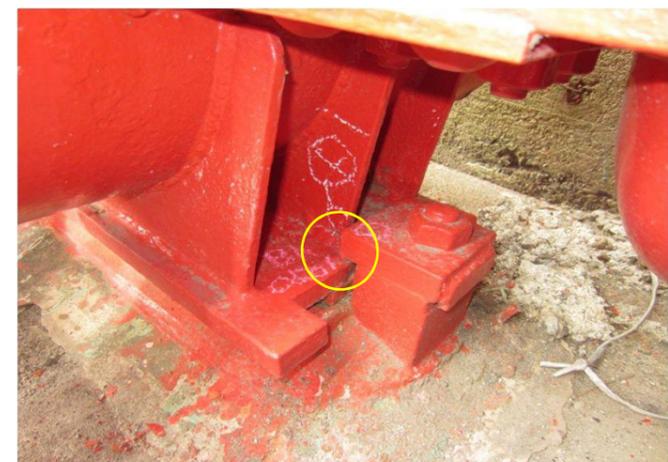
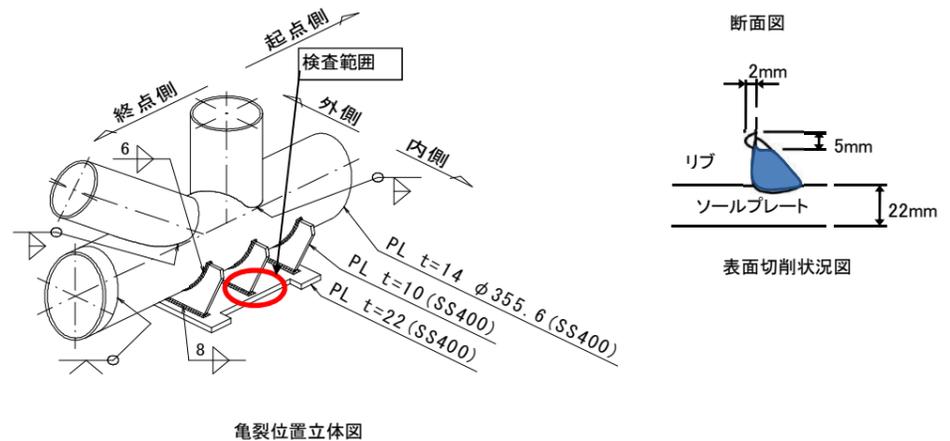
橋梁名	伊達橋	支承	Bh0501	点検位置	リブ						
<p>磁粉探傷検査 (塗膜除去)</p> <p>検査範囲: ビード止端部から20mm</p> <p>溶接仕上げ状況</p> <p>ビード仕上げ無し</p>											
<p>磁粉探傷検査 (亀裂指示模様)</p> <p>l=10mm</p> <p>※切削後</p>

MT結果	亀裂の有無	あり	○	なし	---
MT結果	亀裂の有無										
あり	○										
なし	---										
<p>磁粉探傷検査 (スケッチ)</p> <p>特記事項</p> <p>亀裂延長: 10mm</p>											
<p>検査カ所の養生</p> <p>※応急対策後(切削、ストップホール等)に防錆処理を行う。</p>

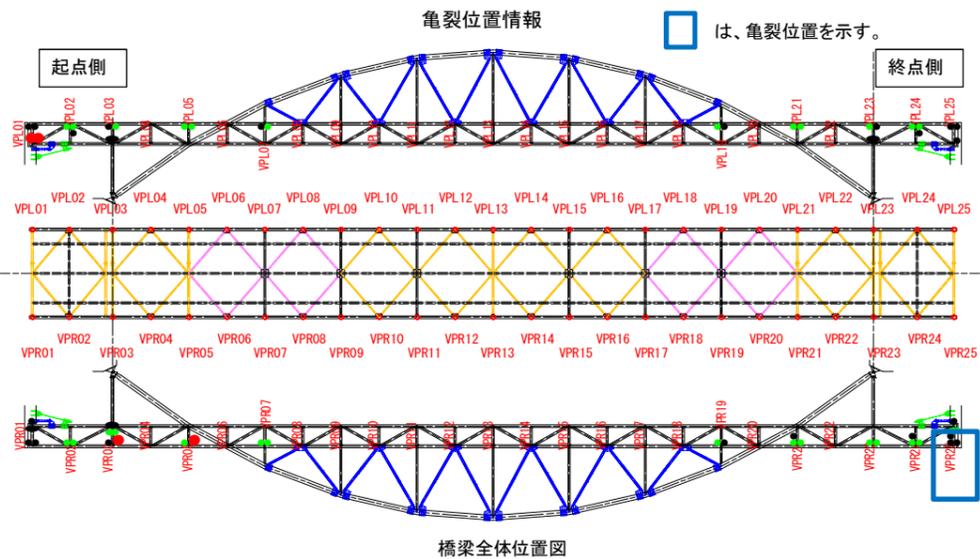
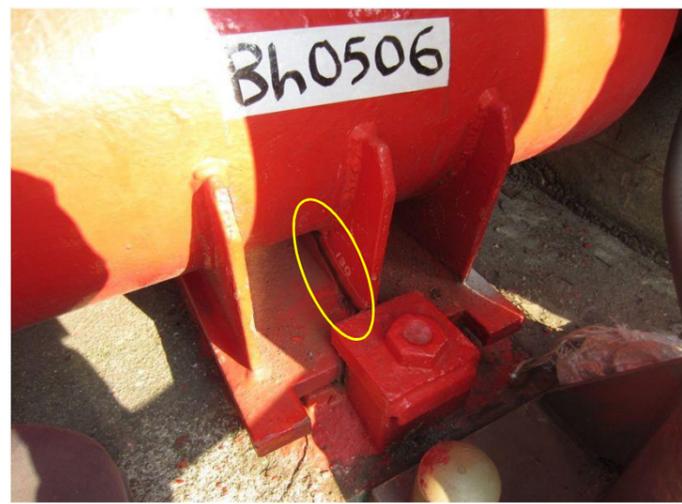
目視検査										
(スケッチ)										
リブPL: 215 × 10 × 430 (SS400)		のど厚・余盛測定位置								
<table border="1"> <tr> <td>ビード幅: 7.8mm</td> <td>のど厚: 3.5mm</td> <td>余盛量: 0.5mm</td> <td>仕上げ: 無</td> <td>止端部の状態: 異常なし</td> </tr> </table>						ビード幅: 7.8mm	のど厚: 3.5mm	余盛量: 0.5mm	仕上げ: 無	止端部の状態: 異常なし
ビード幅: 7.8mm	のど厚: 3.5mm	余盛量: 0.5mm	仕上げ: 無	止端部の状態: 異常なし						
ソールPL: 300 × 22 × 510										
塗膜割れ延長: 130mm 亀裂延長: 130mm

磁粉探傷検査											
(亀裂指示模様)											
l=130mm											
※未切削

磁粉探傷検査					
(スケッチ)					
特記事項					
亀裂延長: 130mm

検査カ所の養生					
※応急対策後(切削、ストップホール等)に防錆処理を行う。					
リブ裏面の亀裂状況(貫通)
