1. 特筆すべき損傷などについて

2. 平成18年度 伊達橋耐震補強の設計の考え方

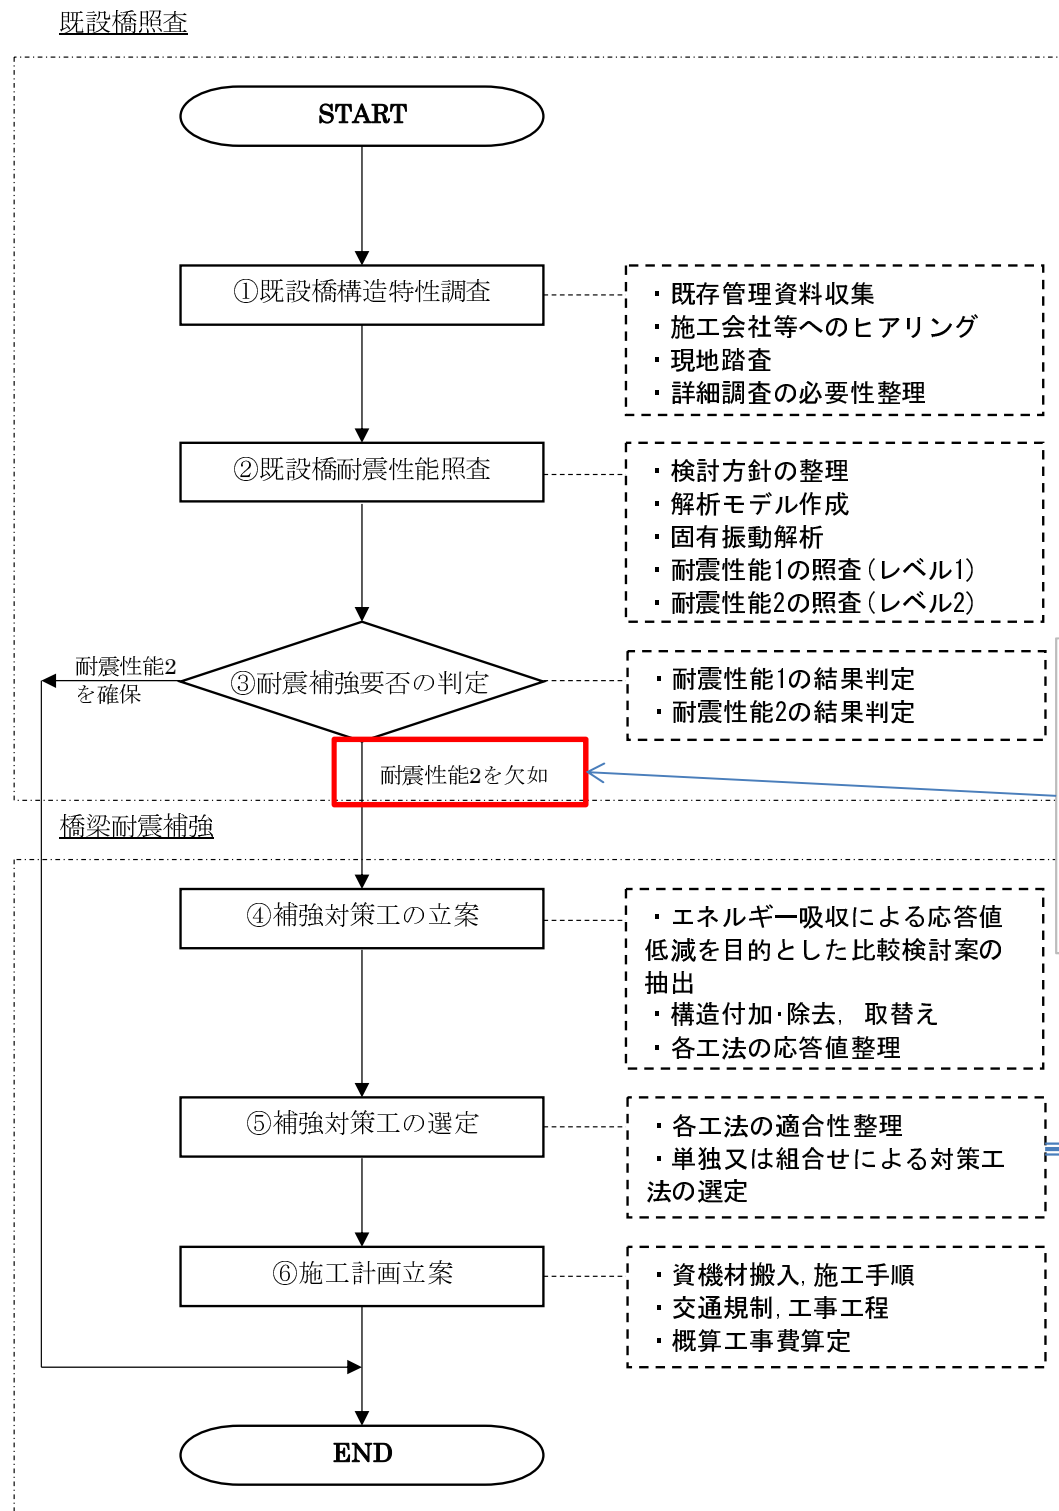
伊達橋耐震補強設計フローチャート

道路橋示方書など、既存基準と照らし合わせて
 * 鋼上部構造が地震時に繰返し荷重を受けた場合、応力状態の複雑な主桁やアーチリブ等の塑性域での耐力および変形性能は実験データをはじめとして研究の蓄積が少なく、未解明な部分が多い
 ↓
 耐震性能2の欠如 と判定
