# 今後の対策（恒久対策案）

## § 4. 今後の対策（恒久対策案）

### 1. 亀裂による断面欠損対策

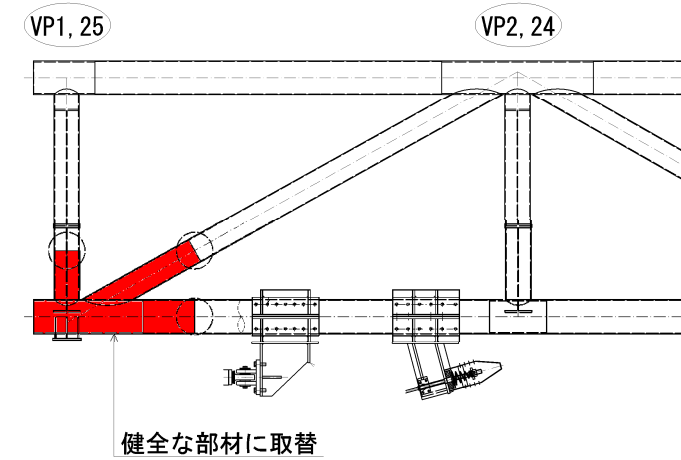
図-5.1 部材の取替イメージ

③部材取替：施工時の全面通行止め及び、施工上困難かつ大規模工事となる（図-5.1）

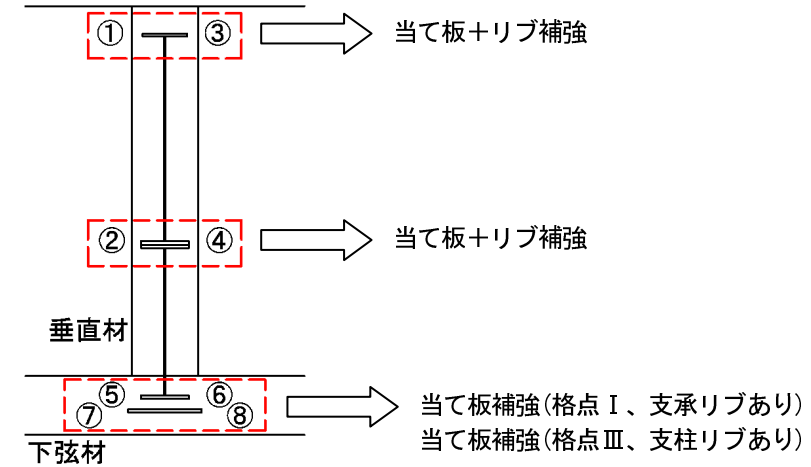
図-5.2 各部位の断面欠損対策の構造タイプ

当て板の構造としては、部位、格点の構造により、以下を基本として検討した（図-5.2）。

・垂直材①～④：当て板+リブ補強（横桁上下フランジと垂直材を囲む構造）

・下弦材⑤～⑧：当て板補強（下弦材とニーブレースの接合部に当て板を施す構造）

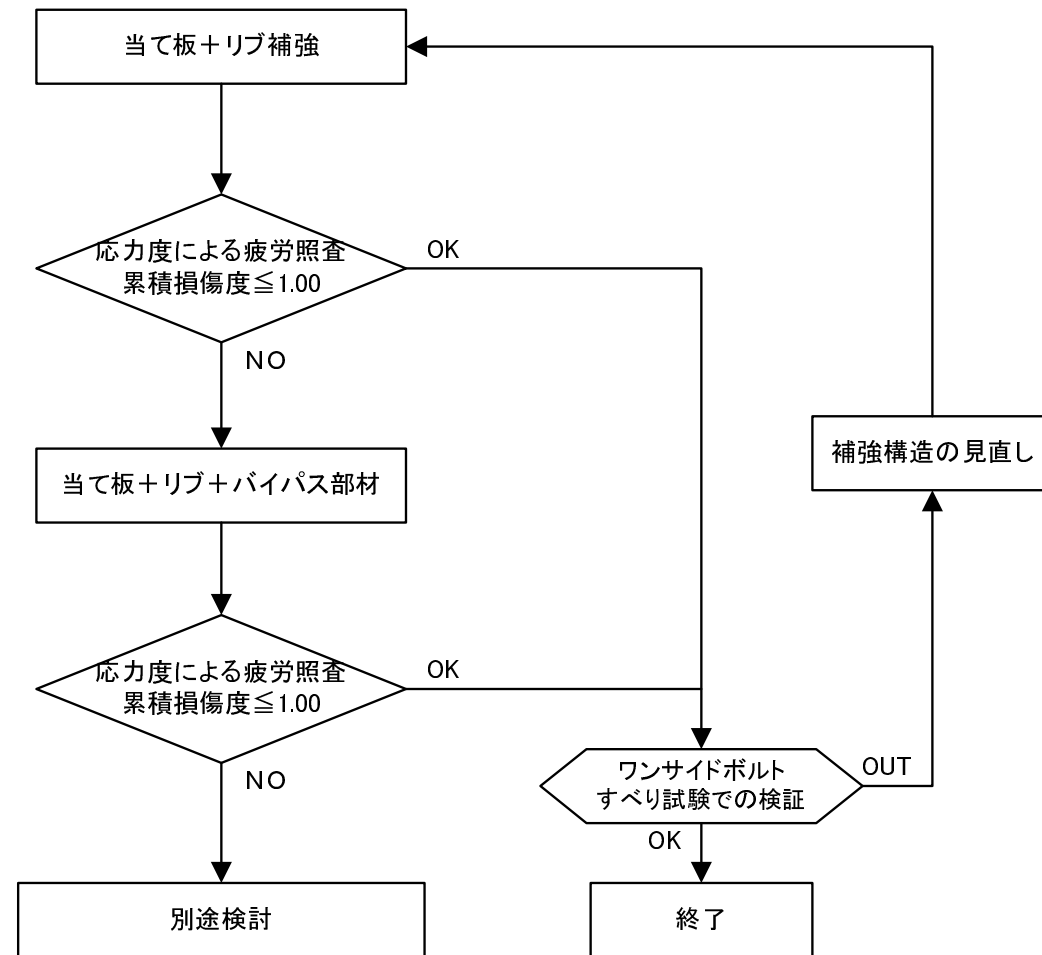
図-5.7 検討フロー

- ①当て板+リブ補強により、新たに疲労損傷の可能性がある箇所を推定  
 ※当て板と垂直材の接合部、横桁添接部端部の母材、横桁と縦桁のフランジ接合部が推定される (図-5.8)
- ②上記①の箇所で応力度による疲労照査・累積損傷度による疲労照査を実施 (供用年数を検証)
- ③当て板+リブ補強で疲労照査を実施した結果、損傷の原因と推定される横桁の面外変形が当て板+リブ補強により軽減 (供用年数: 目標設定) できない場合に、横桁の面外変形を軽減するバイパス部材 (プレーキトラス等) を検討し、疲労照査を満足する補強工法を決定する。
- ④補強については鋼管部にワンサイドボルトでの接合をすることから、接合技術の妥当性を検証することを目的として、供試体を用いた実証実験を行う。

対策工法は、図-5.7の検討フローに従い検討する。

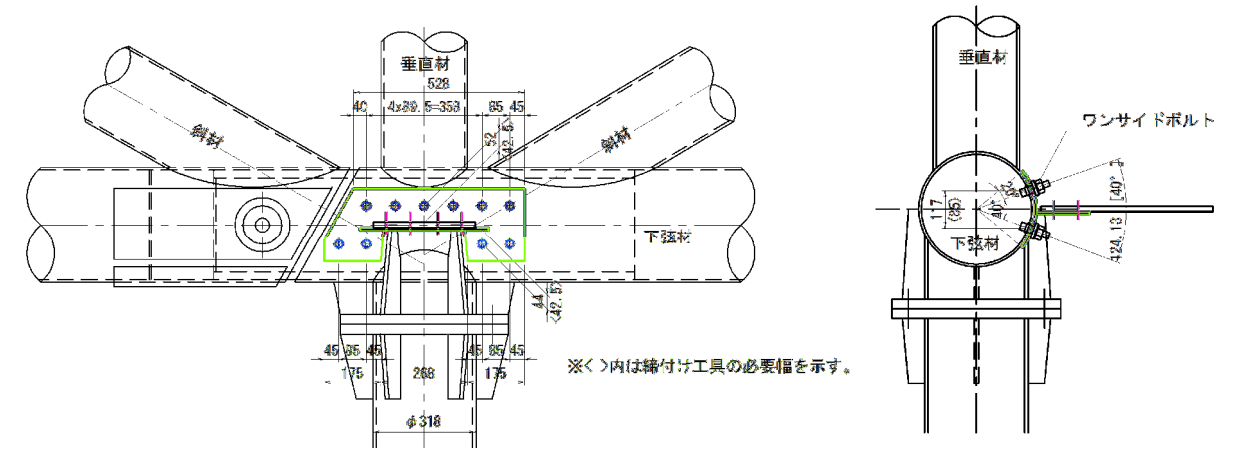
図-5.13 支柱リブ部（現況）

上記の構造細目および現地条件を踏まえて、ニーブレースフランジ接合部で想定している当て板補強を以下に示す。損傷箇所は、支承リブおよび支柱リブが存在しており、各々でリブを存置させたままの対策・リブを撤去再設置させる2タイプについて検討した。（図-5.11～5.14）

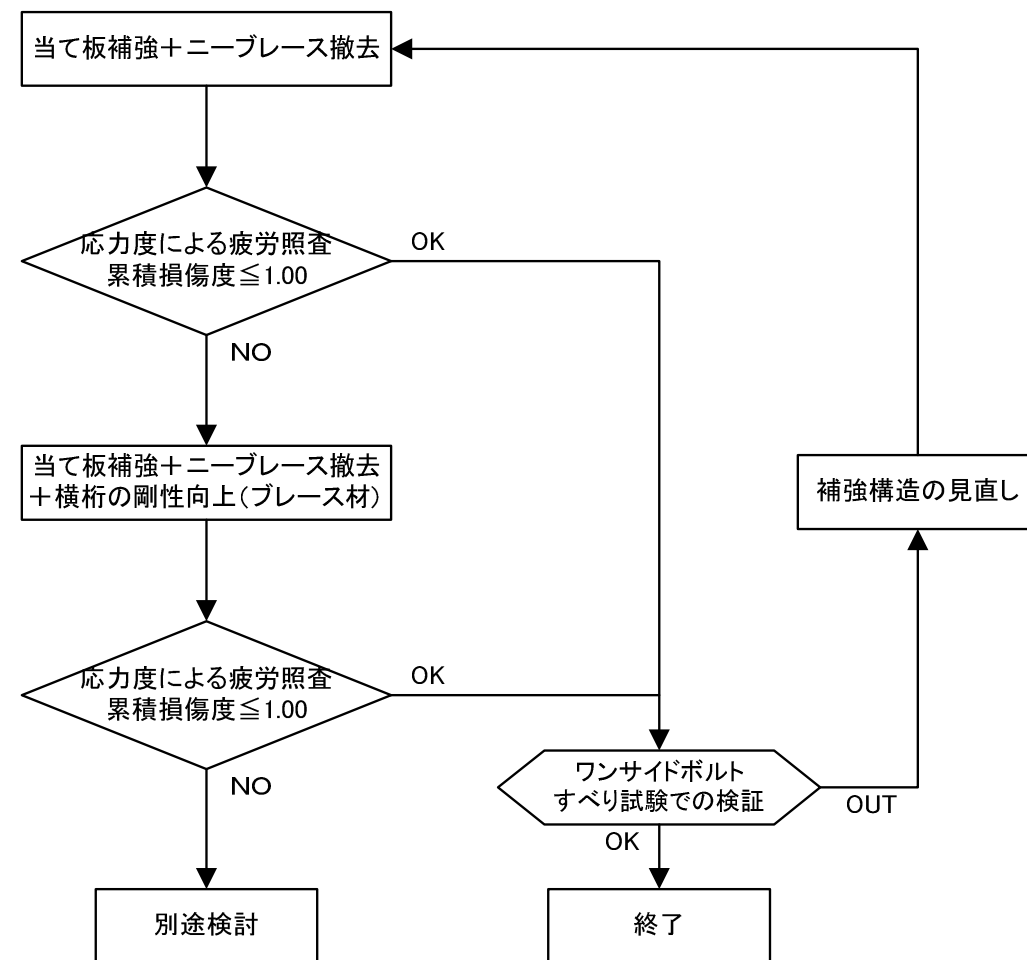
図-5.15 検討フロー

- ①当て板+ニーブレース（撤去又は構造変更：図-5.16、17）により新たに疲労損傷の可能性がある箇所を推定  
 ※当て板と垂直材の接合部、横桁添接部端部の母材、横桁と縦桁のフランジ接合部、ニーブレースと垂直材の接合部、水平材と下弦材の接合部が推定される（図-5.18）
- ②上記①の箇所で応力度による疲労照査・累積損傷度による疲労照査を実施（供用年数を検証）
- ③当て板+ニーブレース（撤去又はディテールの変更：図-5.16、17）で疲労照査を実施した結果、損傷の原因と推定される横桁の面内変形の軽減（供用年数：目標設定）できない場合に、横桁の面内変形を軽減するバイパス部材（対傾構等）を検討し、疲労照査を満足する補強工法を決定する。
- ④補強については鋼管部にワンサイドボルトでの接合をすることから、接合技術の妥当性を検証することを目的として、供試体を用いた実証実験を行う。

対策工法は、図-5.15 の検討フローに従い検討する。

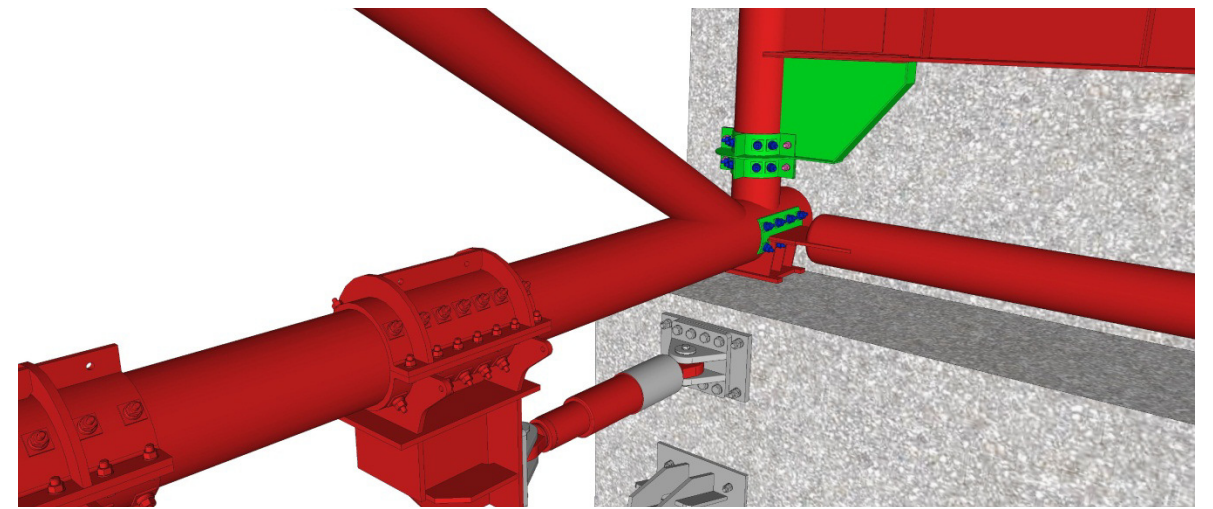
図-5.16 ニーブレース一部撤去

※現在の構造で活荷重は、横桁のウェブから垂直材、ニーブレースから下弦材に分担して伝達しているが、ニーブレースを一部撤去することにより、全ての鉛直力を垂直材が負担することになる。ニーブレースを完全に撤去した場合は、図-5.17 に示すように横桁のモーメントの増加による応力増が懸念される。

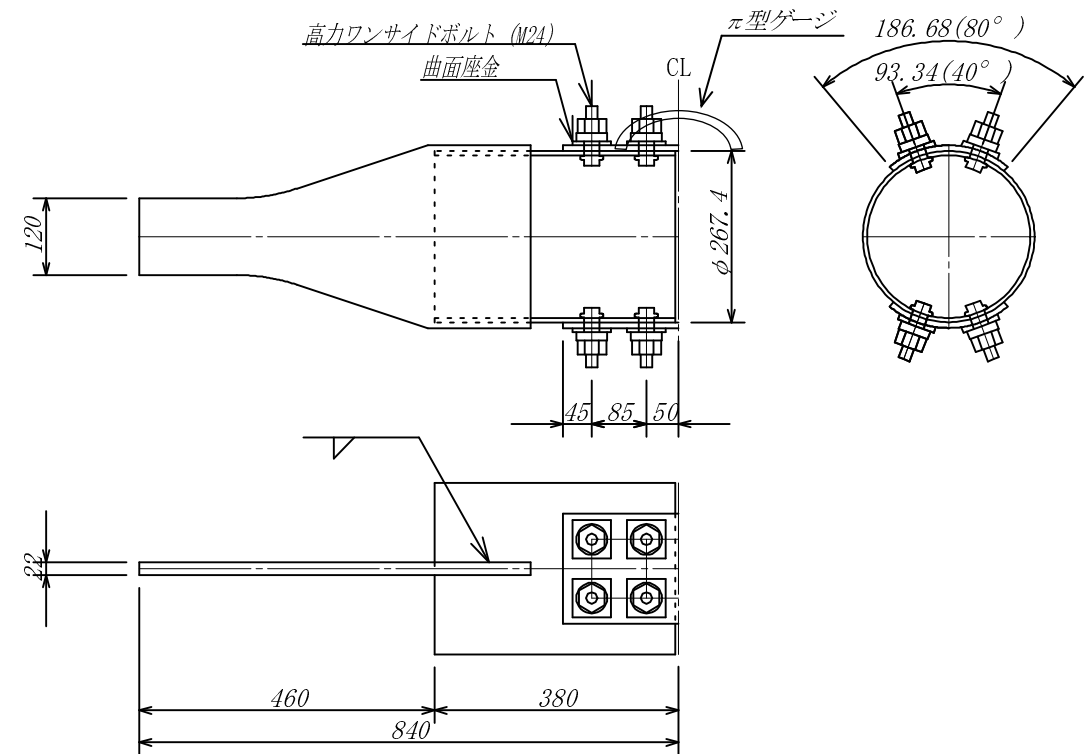
図-5.19 供試体 A（鋼管を使用）

供試体 A は、鋼管を使用した案で、偏心荷重が作用しない構造となっているが、全長が約 1.7m あり、2000KN 試験機では引張試験が困難と考えられる。供試体 B は、2000KN 試験機での引張試験が可能となるように、最小限のボルト配置とした案である。

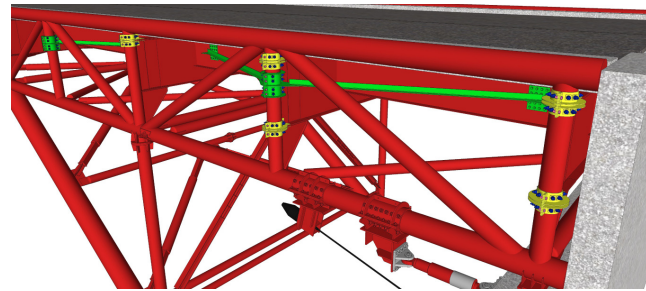
図-5.21 バイパス部材（ブレイキトラス）※イメージ

- ・垂直材と横桁をバイパス部材で連結することにより亀裂の発生原因である横桁の面外方向の変形を抑制する工法である。
- ・垂直材側はワンサイドボルト、横桁側は横桁の高力ボルトで一体化を図る。

- ・当て板+リブ補強の効果を確認し、所要の耐用年数が得られない場合に併用を検討する。
- ・ブレース部材と主構トラスとの接合部において、垂直材に負担を増加させない構造とする必要がある。

バイパス部材（ブレイキトラス等）の設置（図-5.21）

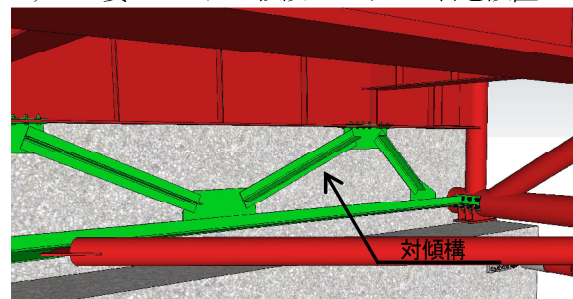
図-5.22 対傾構 ※イメージ

- ・下横構の水平材と横桁の間にバイパス部材を設ける事により、横桁フランジの応力を低減する工法である。
- ・下横構の水平材は、取り外す必要があるため、形鋼を採用する。

- ・横桁フランジの応力を低減することが必要な場合に、採用を検討する。
- ・取り付け部が当て板補強部となるため、構造上必要なボルト本数を配置可能か検討が必要である。
- ・下弦材の水平材を撤去する必要があるため仮設のバイパス材を設置して取り付けを行う。

バイパス部材（対傾構）の設置（横桁の剛性向上）（図-5.22）
