# 平成30年7月豪雨(西日本豪雨) ＜太田川水系 出水レポート＞

# 1-①降雨の状況

## 2-①浸水被害の状況

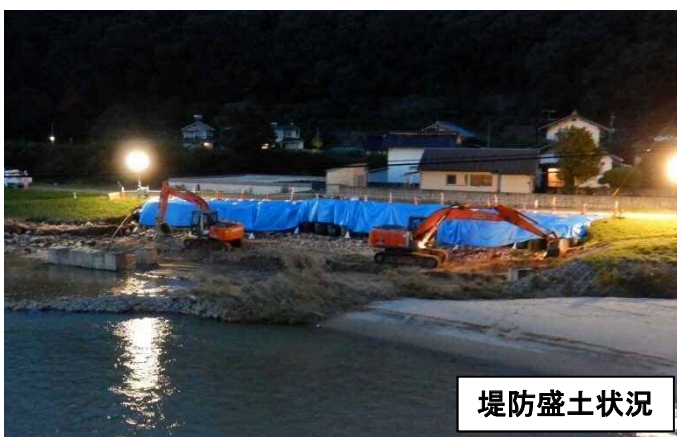
【緊急対策工事内容】

太田川水系三篠川右岸 4k200 付近（広島市安佐北区上深川地先）完成

7月 6日 (金)	22時	緊急対策工事着手
7月11日 (水)		堤防盛土着手
7月15日 (日)	1時	緊急対策工事完成
