# 14.1 破堤による被災事例

## 破堤による氾濫流のエネルギーは甚大！新潟 7月豪雨(H16)

## 平成17年9月洪水による浸水被害

# 14.2 堤防の浸透破壊

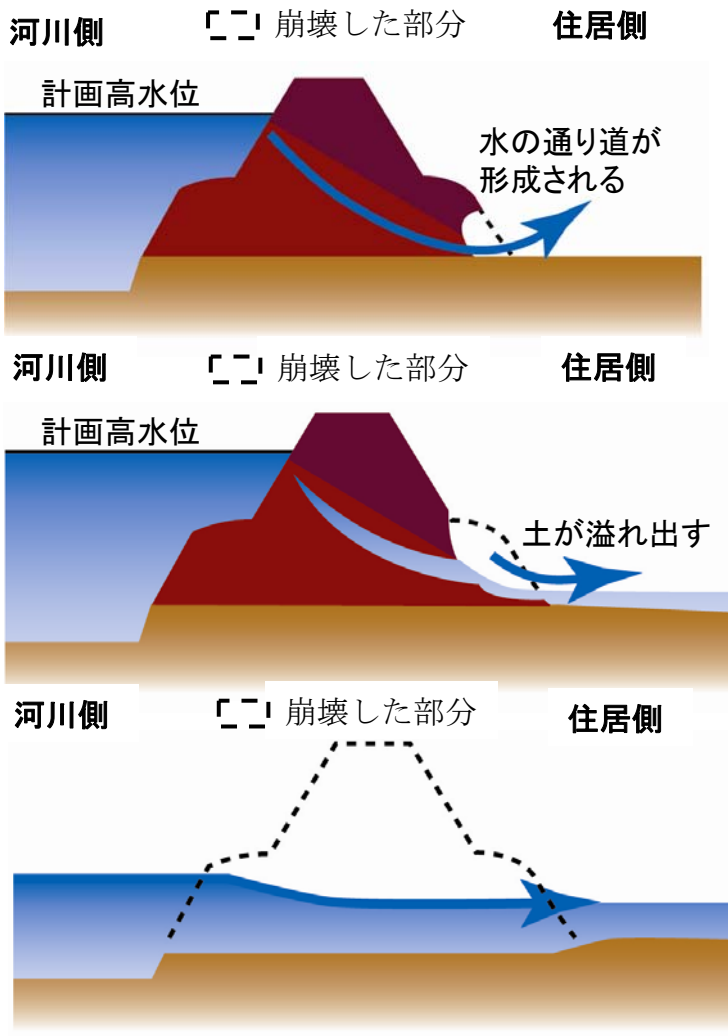
《浸透による破堤のメカニズム》  
 河川の堤防は、砂や土を固めて造ったものである。  
 そのため、河川の水位が高い状態が長時間続くと、堤防内の水位も上昇し、堤防の中に水の通り道が形成される。  
 この水の通り道が、徐々に拡大すると、水とともに堤防の土が流れ出し、堤防が崩れることとなる。

出雲市島村町の堤防で、漏水により堤防法面が陥没。月の輪工による漏水対策を実施。法面の陥没に対しては大型土のう・小型土のうにより法面の崩壊を防止。

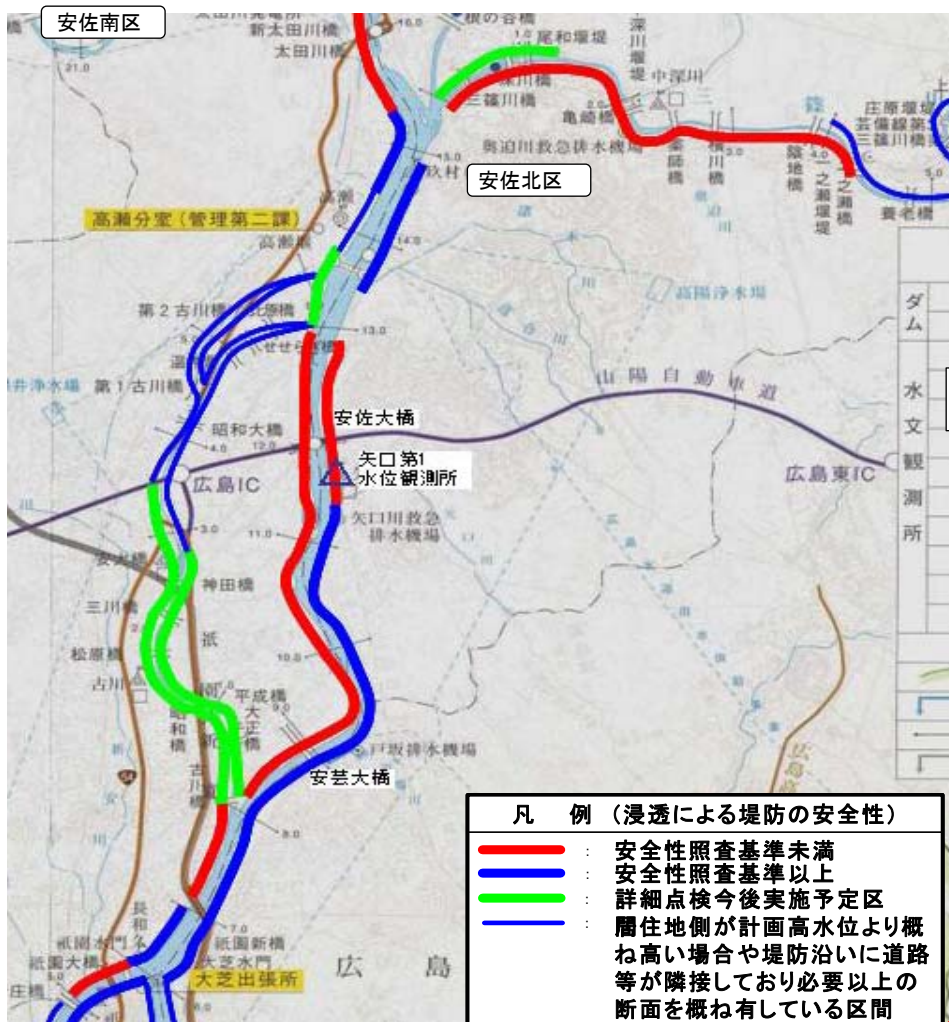
堤防の安全性を示す拡大平面図

- 安佐南区側では、堤防の安全性が照査の基準を満たしていない区間が続く
- 近年開発が進むが、もともと田畑で低く浸水すると被害は甚大
- あと少し雨が強く降っていれば、下流部でも破堤の危険があり、広島市街地が水没する危険もあった

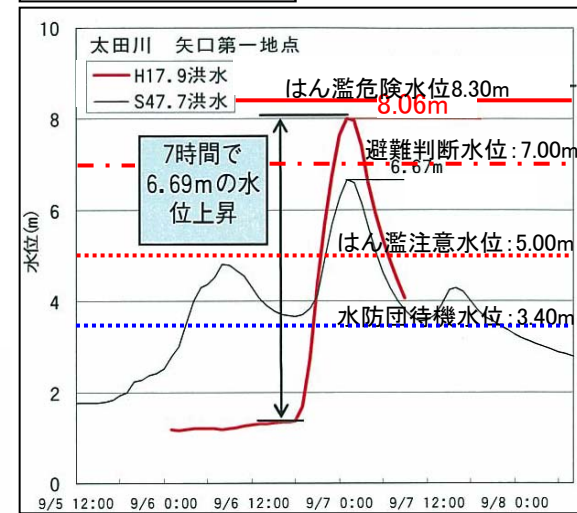
<矢口第1地点>

- ・堤防が造られたのは昭和20～30年代と古い
- ・堤防の土は、川を掘って堤防の材料としたものが多く、水が浸透しやすい
- ・堤防の高さは約7mと高く、洪水時は家屋よりも水位が高い
- ・平成17年出水では計画高水位付近まで水位が上昇  
(短時間だったため、堤防の内側も外側も幸い大きな被害無し)

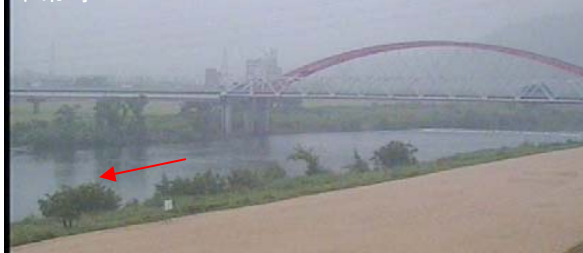
平常時

平成17年9月洪水時の様子  
9月7日午前4時40分頃 安佐大橋下流より
