太田川河川事務所

記者発表・配付資料

平成30年 9月10日
15:30 配付

「平成30年7月豪雨」による土石流被害箇所における 土石流警報装置の誤警報について（坂町 明神川）

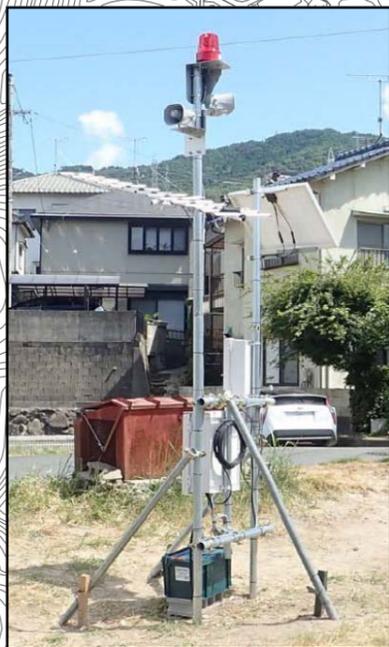
警報装置イメージ

天候不良に伴う太陽光蓄電器の蓄電不良により通信機器の異常が発生し、警報器が作動した。

太陽光蓄電器の蓄電
不足から通信異常が
発生した通信機器

8:54 土石流警報装置の異常発生警報発令
9:57 現地確認した職員より溪流の異常なしの連絡あり。
10:20 職員、設置業者による現場点検によりバッテリー切れを確認、
本日中に1週間程度対応可能な大容量バッテリーに交換
