**太田川河川事務所**  
**記者発表・配付資料**

**平成30年7月豪雨により土石流の被害を受けた9地区で  
強靱ワイヤーネット設置などの「応急対策が完了」しました。**

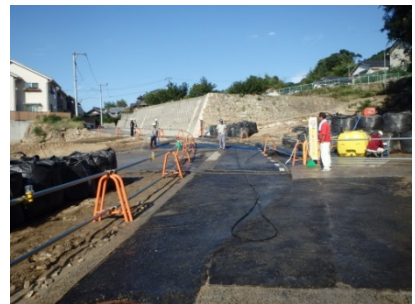
市道の仮復旧状況

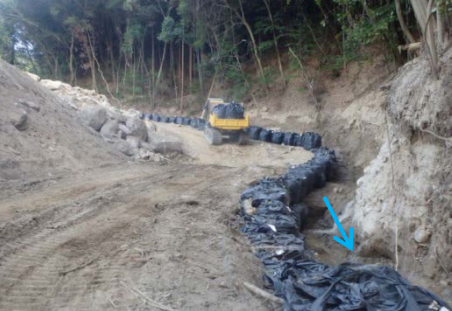
流路工実施状況

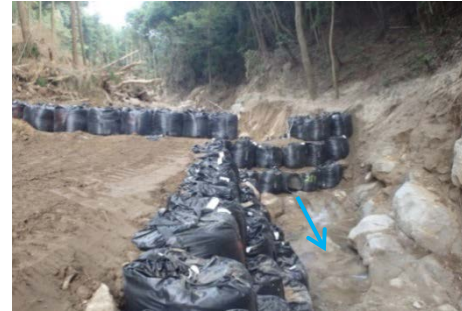
導流工実施状況

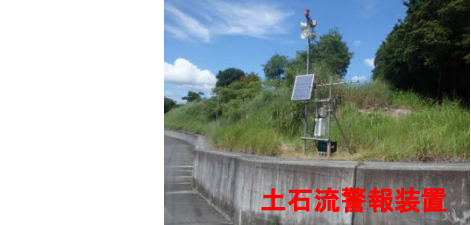
土石流警報装置設置状況

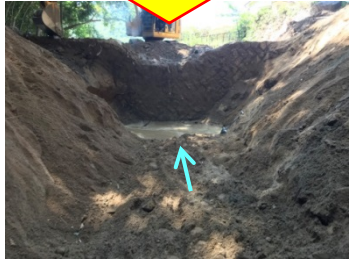
既設堰堤除石状況

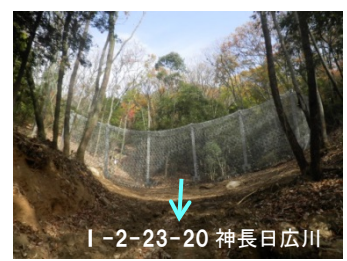
強靱ワイヤーネット設置状況

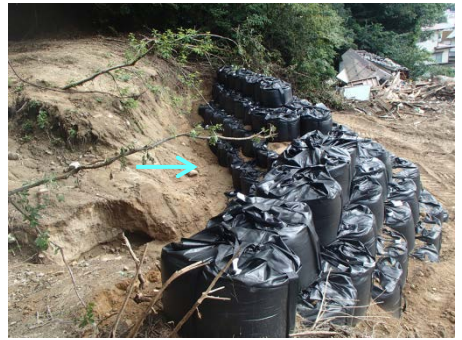
導流工実施状況
