## 平成23年度「千代川堤防点検」の結果について

# 「平成23年度 出水期前千代川堤防点検」 点検結果表

# 千代川水系安全利用点検 陸上部（水際を含む）

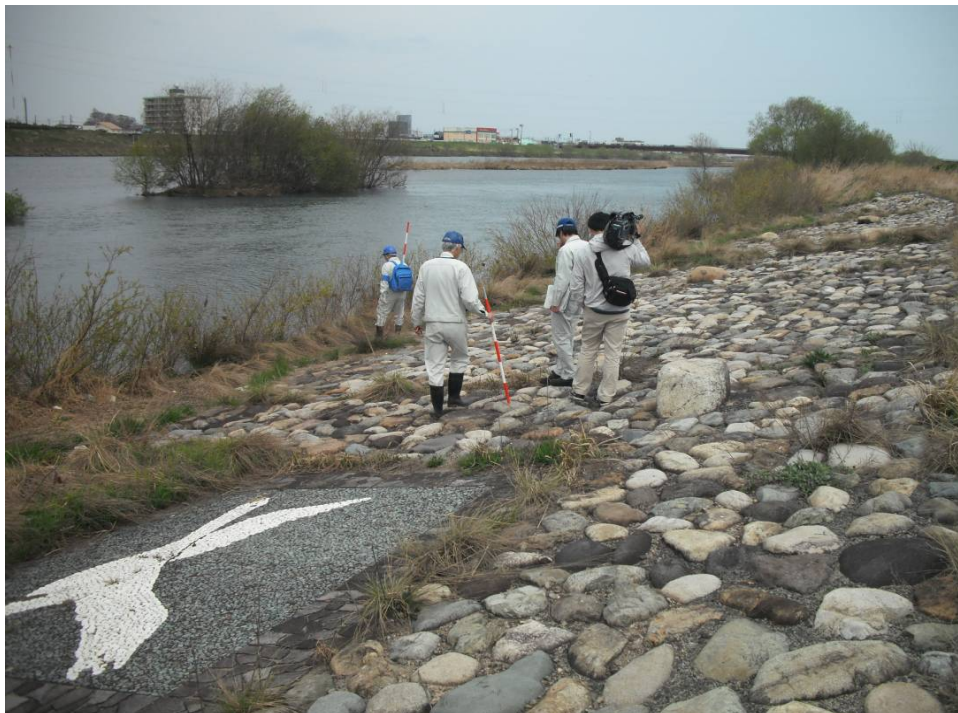
実施状況 低水護岸の安全性を点検。(市民スポーツ広場)

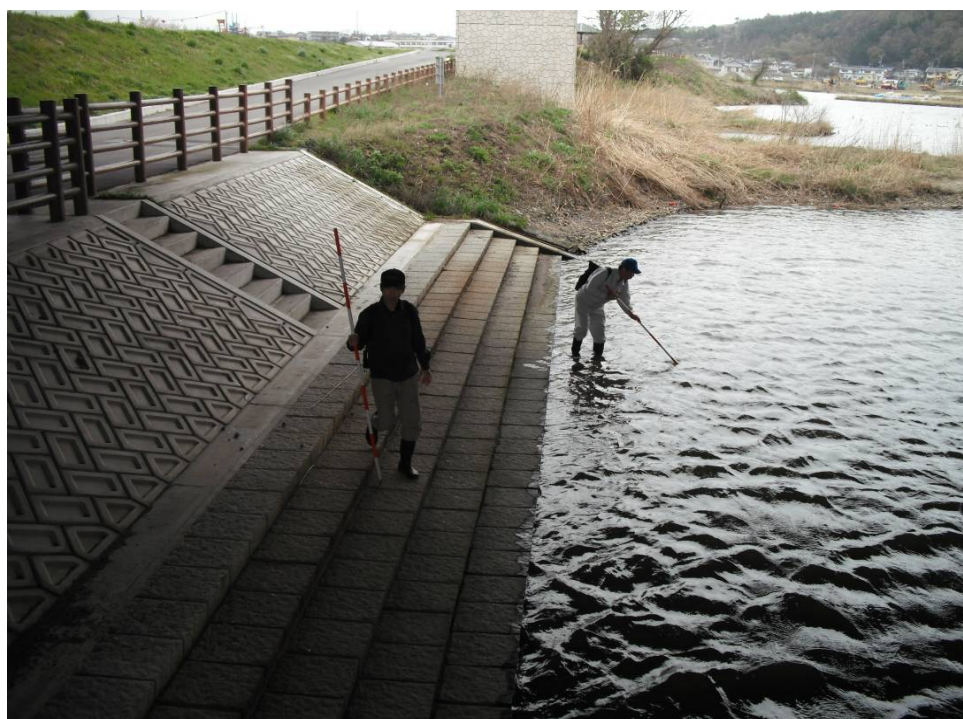
| ⑧<br>重箱緑地<br>公園（浜<br>坂 遊 水<br>池） | 右岸 | 3k200<br>～ 3k300 | H23.4.15 | 階段護岸 | ○親水護岸からの滑り落ち<br>○護岸及び護岸天端周辺の陥没<br>等損傷部への落ち込み<br>○その他想定される危険性 | ○用途不明の支柱がある。<br>○車止めのチェーンが垂れており、転倒の<br>恐れがある。 | | | ②<br>② | 本）看板滅失のため、再設置<br>本）チェーンを取り止め | | | | |

実施状況 階段護岸の安全性を点検。(重箱緑地公園(浜坂遊水池))
