第4回 高津川河床掘削懇談会
～ 今後の掘削とその影響について～

令和元年8月30日

国土交通省 中国地方整備局

浜田河川国道事務所

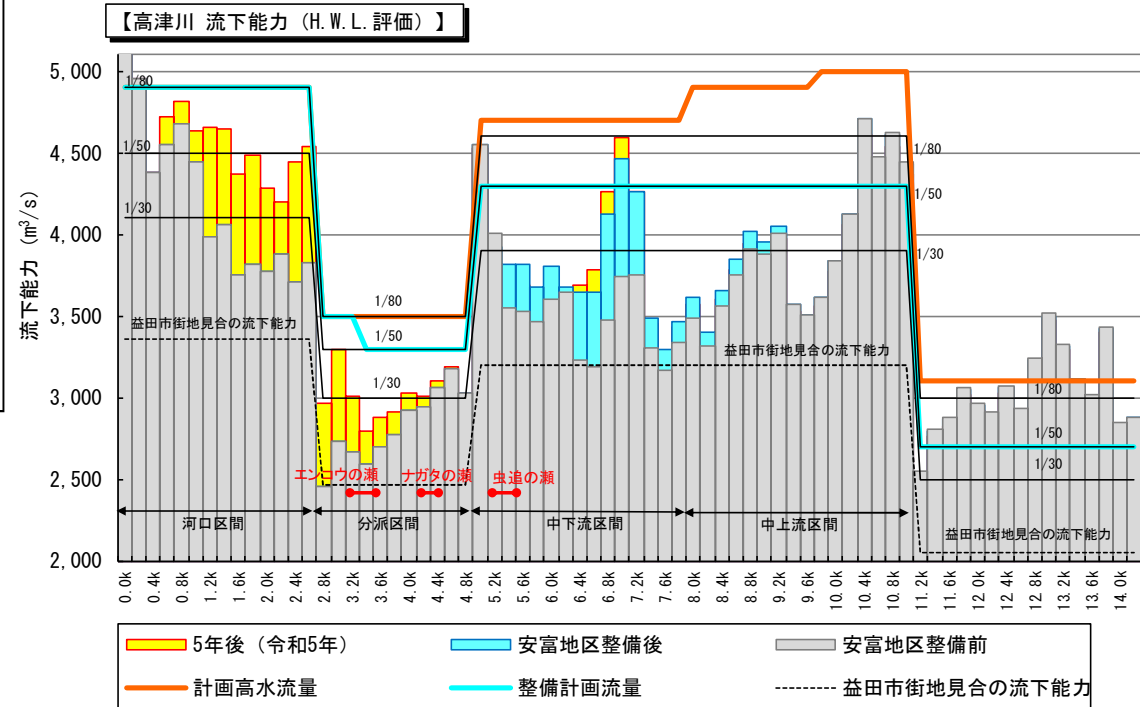
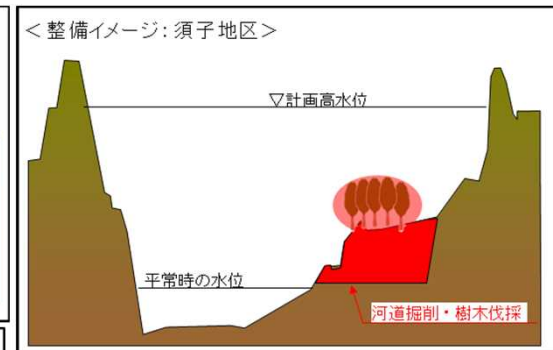
2. 高津川における河床掘削・樹木伐採の予定

- 高津川においても、平成28年度より実施している安富地区の掘削を早期に完了させるとともに、さらなる治水安全度向上のため、安富地区以外についても樹木伐採、河床掘削を進めていく。
- 国土強靱化で対象としている令和2年までの対策に加え、令和5年度までの当面5年間に、下記の樹木伐採、河床掘削を予定している。河床掘削にあたっては、掘削箇所の土砂状況を踏まえ、必要に応じて対策（マルチング等）を実施する。
※掘削箇所や完了時期は今後変更となる可能性がある。

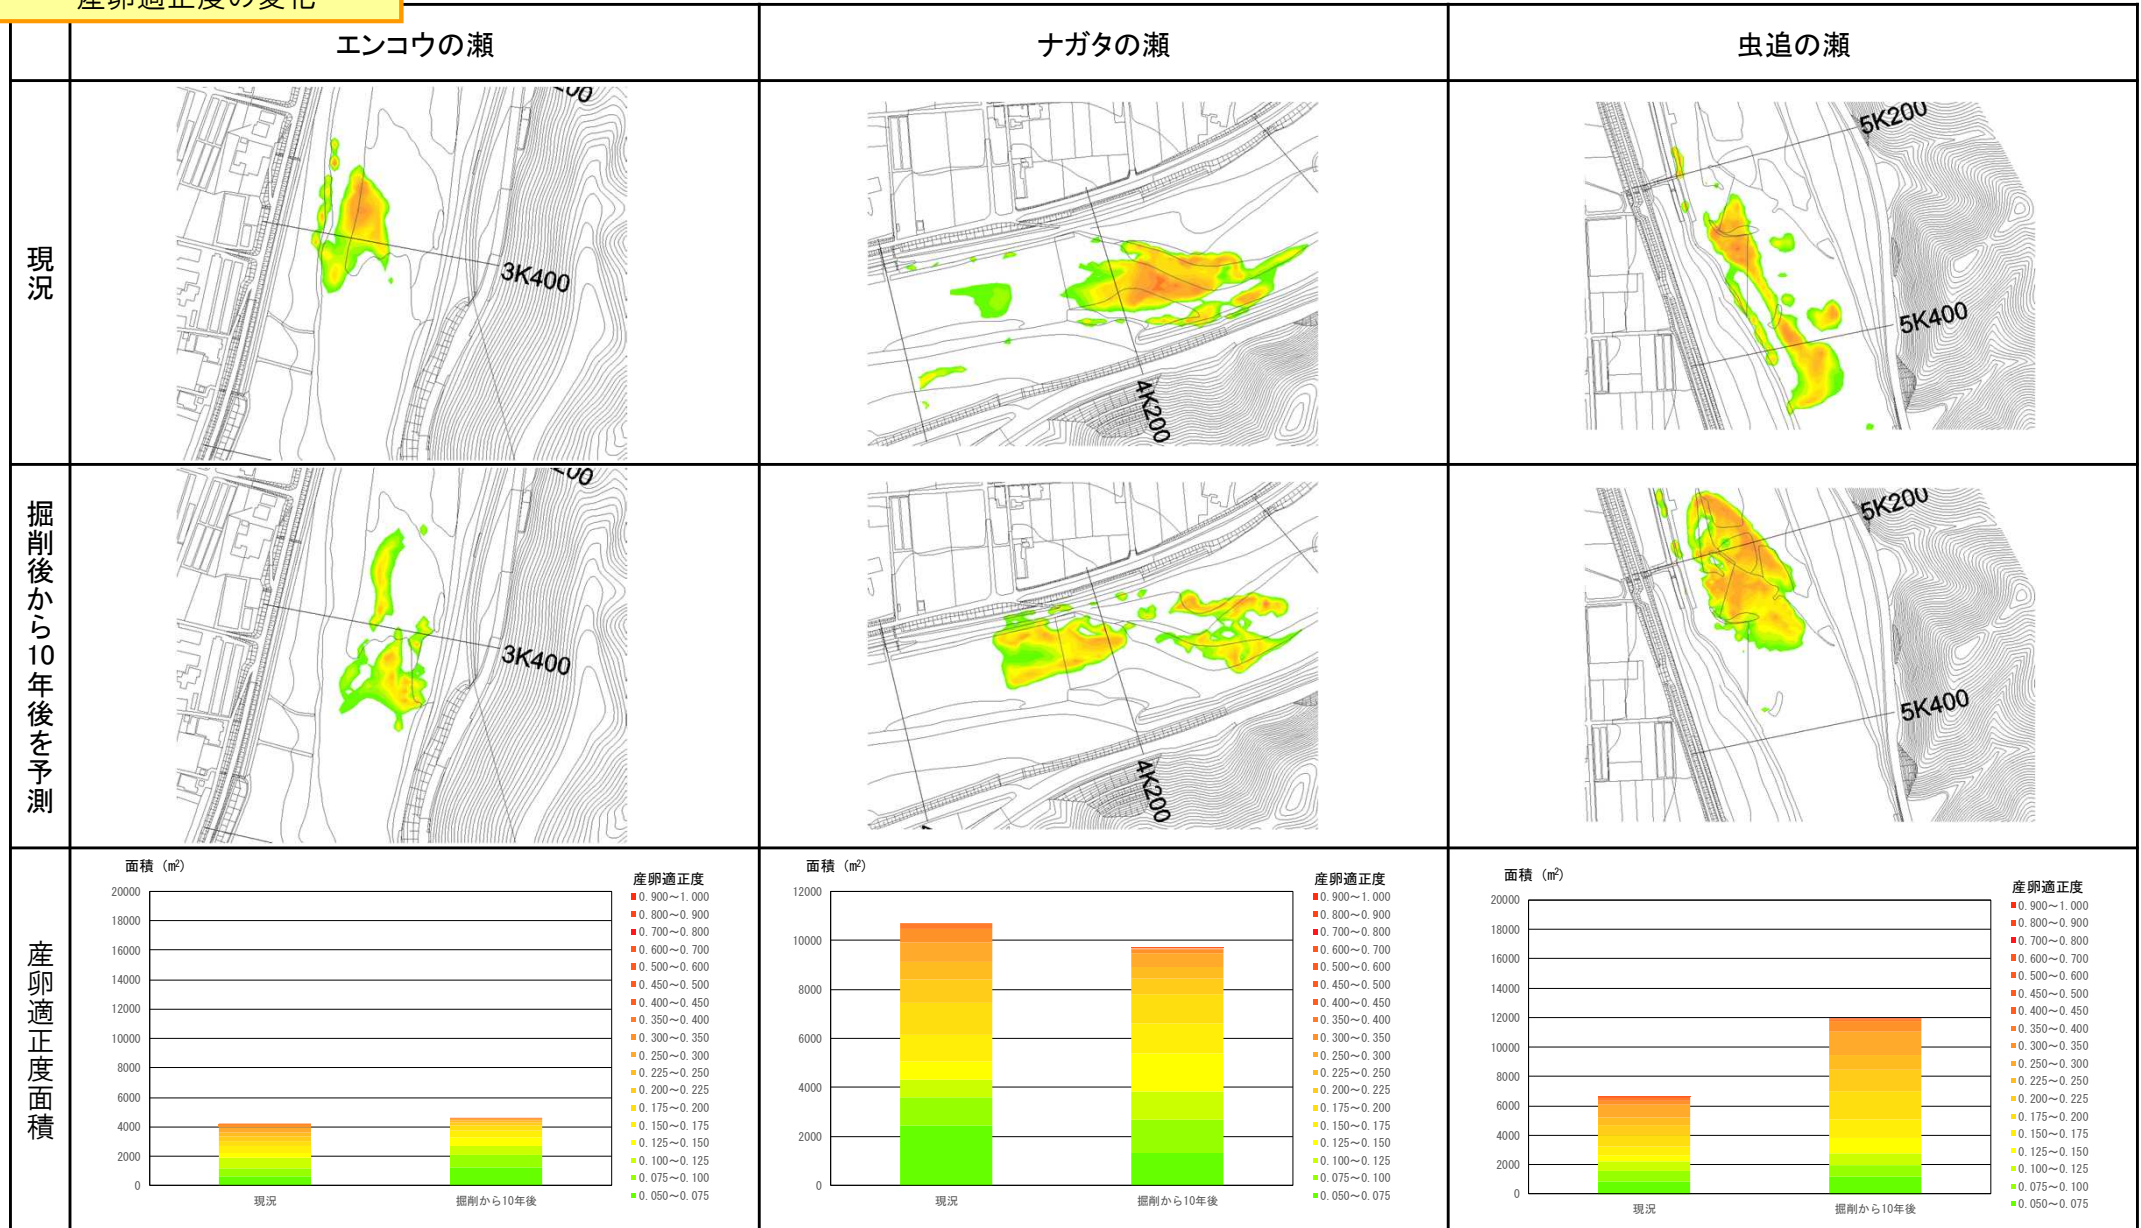
産卵適正度の変化

- 産卵適正度は掘削から10年後においても維持されている。
- エンコウの瀬、ナガタの瀬においては、産卵適正度の高いエリアは変化するものの、全体の面積はあまり変動しない。
- 虫追の瀬は、上流側で掘削した影響により土砂の攪乱が起き、産卵適正度の高いエリアの面積が増大した可能性がある。
