再評価対象事業 海岸・砂防関係の調書

海岸事業の再評価項目調査書

事業名	皆生海岸保全施設整備事業	事業主体	中国地方整備局
所在地	鳥取県米子市皆生から境港市		
事業概要	<p>事業の目的：</p> <p>皆生海岸は、白砂青松の景勝地であり、皆生温泉を中心に住民の憩いの場となっている。また、境港に代表されるように沿岸漁業の場としても重要な海域である。しかし、大正末期からこの海岸に流れ込む日野川からの流出土量が著しく減少したため、皆生温泉付近の海岸線の後退が顕在化してきた。また、それに伴う海岸災害も多発しており、幾度となく背後地の人命および財産が危険にさらされてきた。</p> <p>そこで、国土の保全（侵食対策）、環境の保全（自然環境保全）、利用の促進（海岸空間利用）を目的として、海岸保全施設の整備事業を実施する。</p> <p>事業の内容および諸元：</p> <p>【皆生工区】</p> <p>施工延長 : L = 3,320m</p> <p>海岸保全事業：護岸 2,272m・根固 2,676m・突堤 33 基（S35～S53） 離岸堤 12 基（S46～H57）、緩傾斜護岸 150m（H5～H7） 離岸堤補強 3 基（H14）、飛砂対策 80m（H10～H11） 養浜 20,000m³（H11） 施設改良（既設離岸堤の人工リーフ化）12 基（H14～）</p> <p>【両三柳工区】</p> <p>施工延長 : L = 2,450m</p> <p>海岸保全事業：護岸 50m・根固 35m・突堤 9 基（S52～S59） 離岸堤 3 基（H6～H10）、管理用通路 240m、緩傾斜護岸 90m（S60） 養浜 20,000m³（H10）、養浜（緩傾斜護岸）400m（H11～）</p> <p>【夜見・富益工区～境港工区】</p> <p>施工延長 : 夜見・富益工区 L = 3,180m、境港工区 L = 1,670m</p> <p>海岸保全事業：サンドリサイクル（養浜量 1,500,000m³）（H8～） 人工リーフ 5 基（H15～）、捕砂突堤 1 基（将来計画）</p>		
事業期間	<p>皆生工区 : 昭和 35 年～</p> <p>両三柳工区 : 昭和 52 年～</p> <p>夜見・富益工区 : 平成 8 年～</p> <p>境港工区 : 平成 8 年～</p>

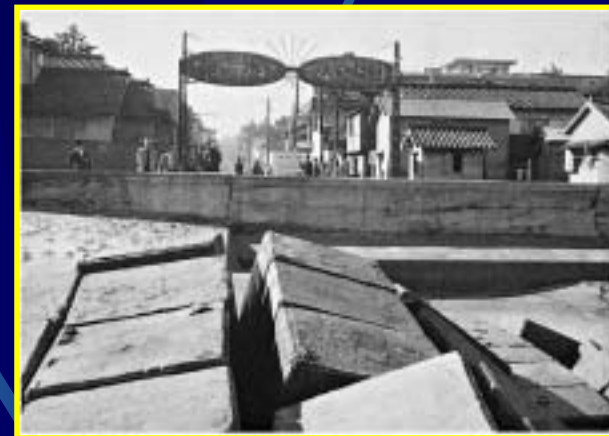
日吉津突堤災害状況 (昭和36年)

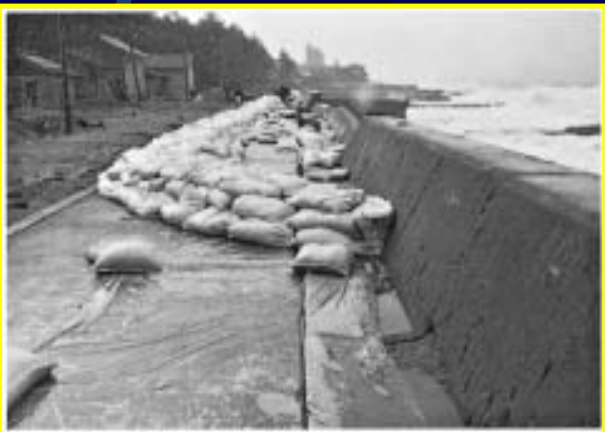
淀江堤防被災 (昭和45年1月)

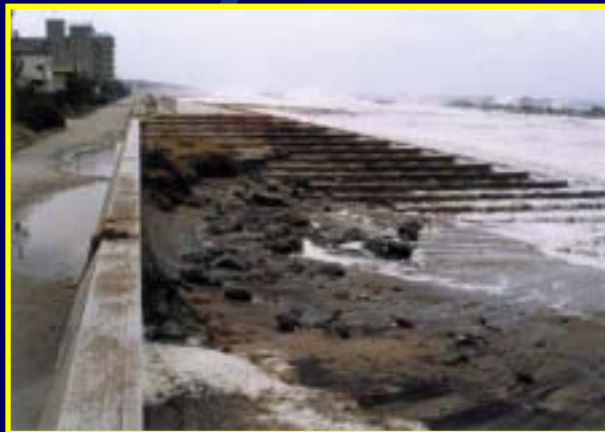
皆生工区の砂浜侵食 (平成10年9月)

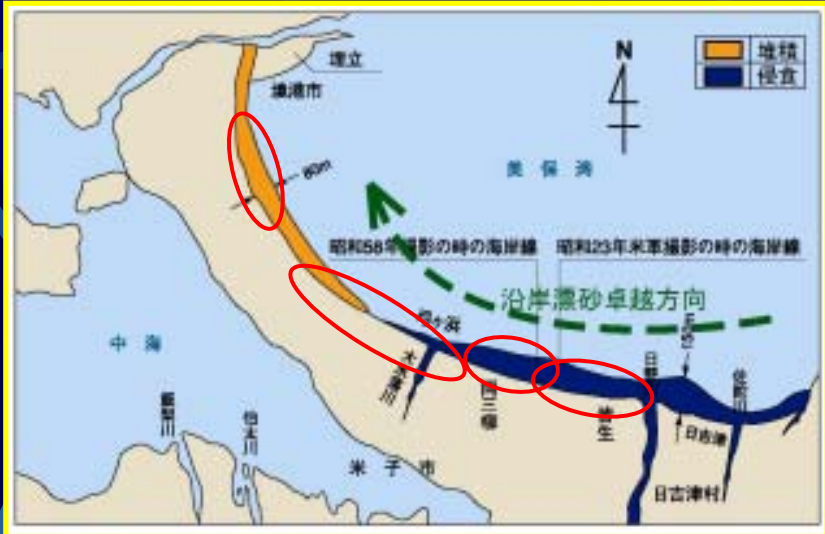
汀線の経年変化状況

皆生海岸は、日野川上流で行われていた「かなな流し」が行われなくなっ
てから、波浪による侵食が顕在化してきた。

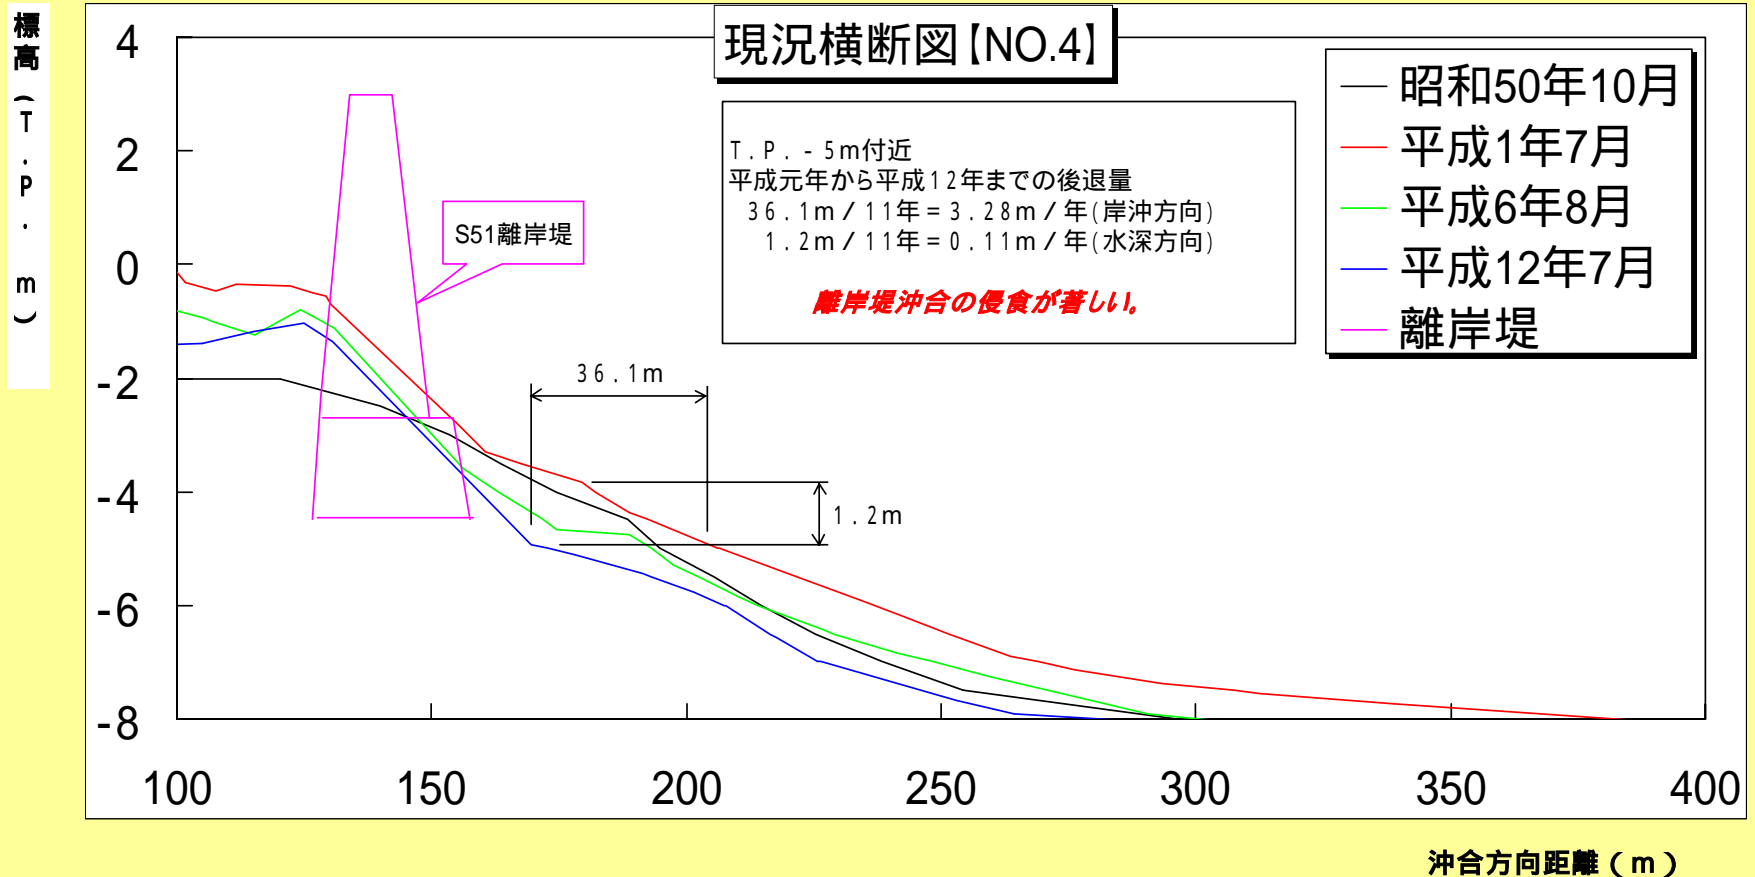
皆生工区では、離岸堤の設置に伴い、離岸堤沖合における侵食が顕在化している。

離岸堤沖合部の代表的な侵食（皆生工区）

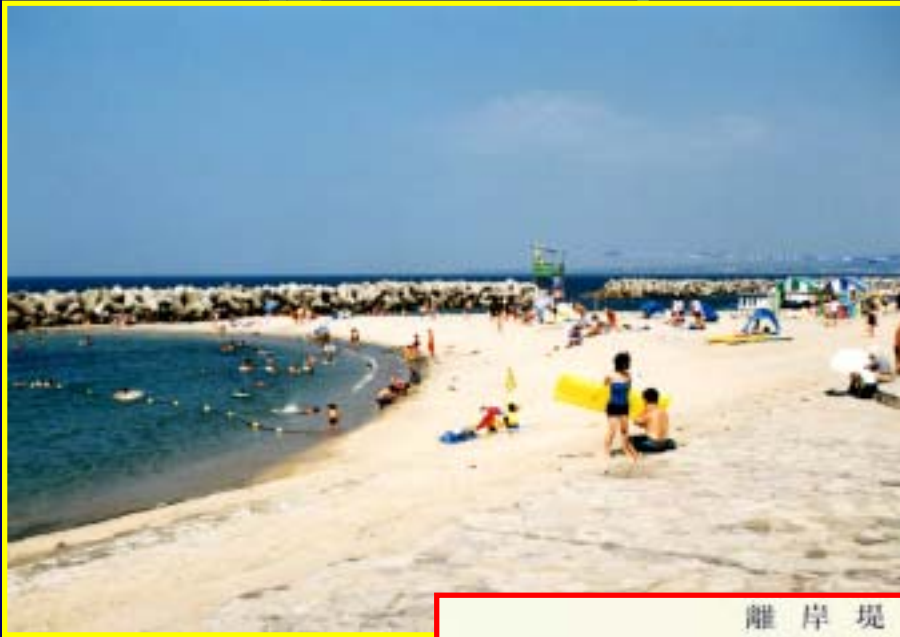
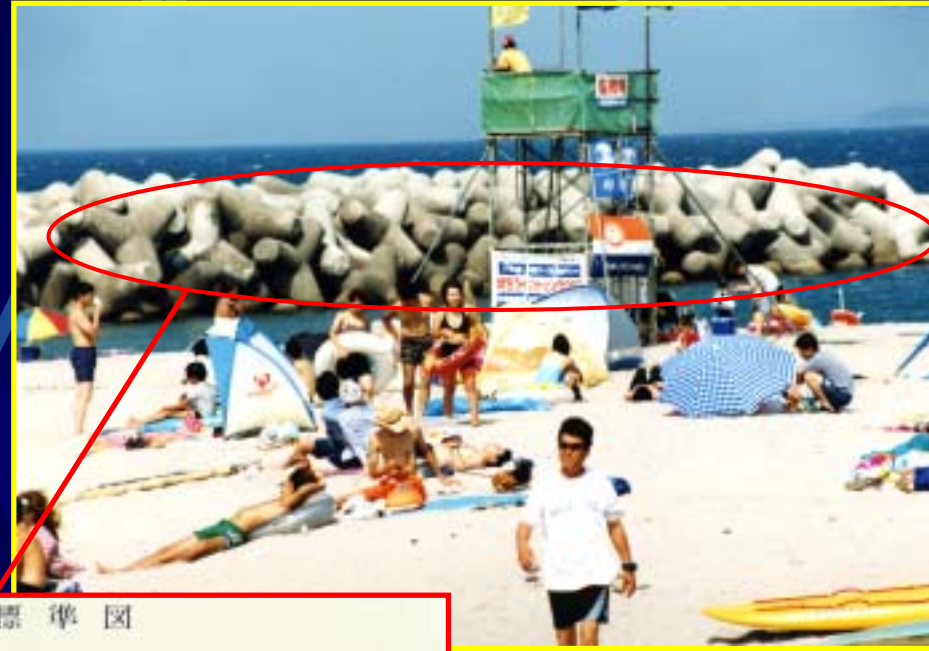
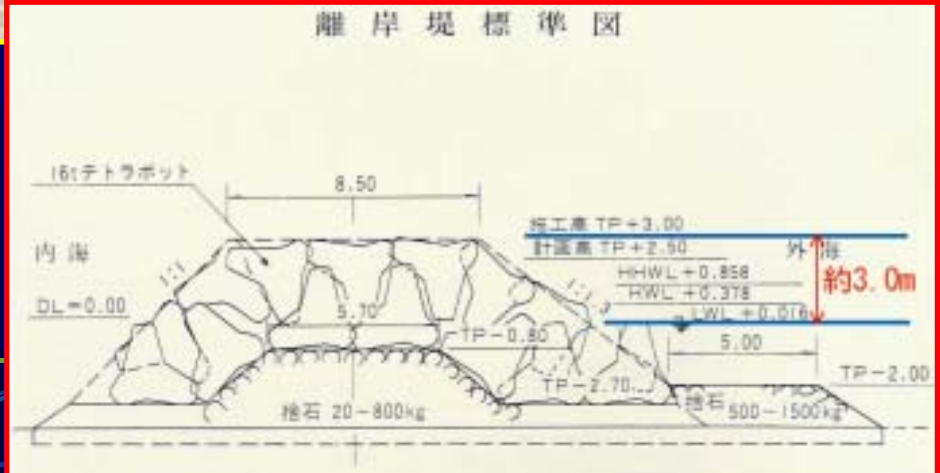
離岸堤設置による海岸環境の悪化

皆生工区では、離岸堤の設置に伴い、海岸侵食は防止され、砂浜の回復に成功した。しかしながら、その離岸堤は、剥き出しのコンクリートブロックを据え付けたものであるため、海岸景観を損なう結果となった。

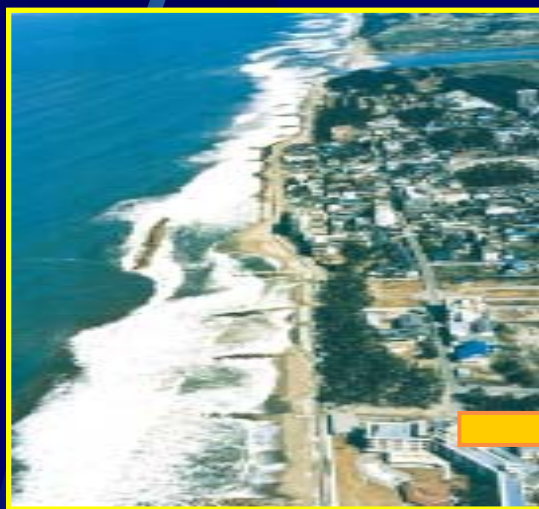
昭和46年離岸堤1基完成時

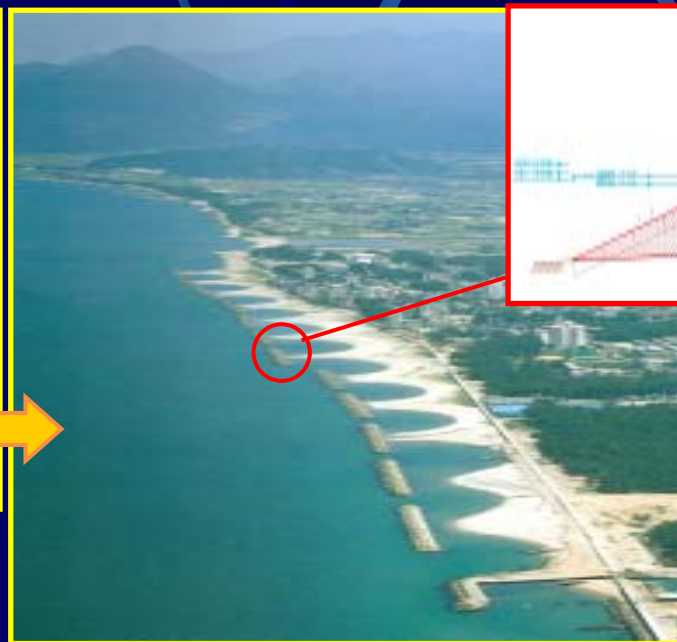
昭和59年離岸堤12基完成時

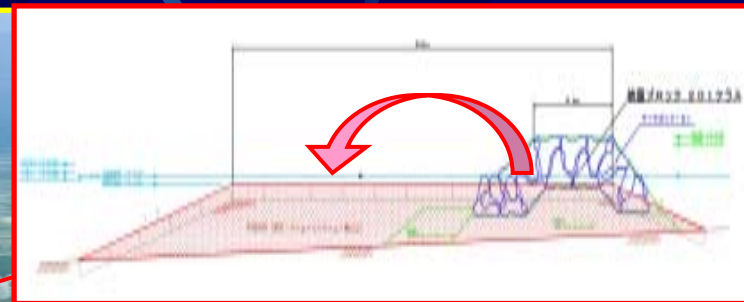
施設改良構造(案)

- ・ 事業着手：昭和35年～
- ・ 整備内容：H14年度末迄
護岸2,272m、根固2,676m、突堤33基、
離岸堤12基、緩傾斜護岸150m、
離岸堤補強3基、飛砂対策80m、
養浜20,000m³
計画整備事業 施設改良12基（既設離岸堤の人工リーフ化）
- ・ 進捗状況：55%

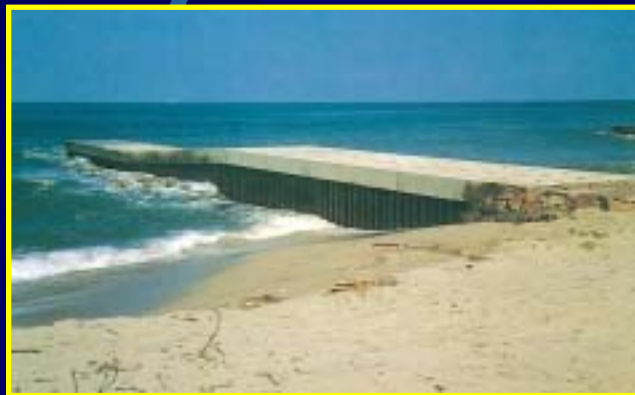
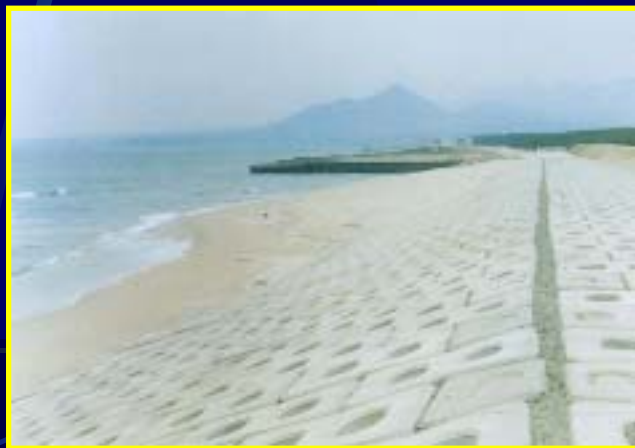
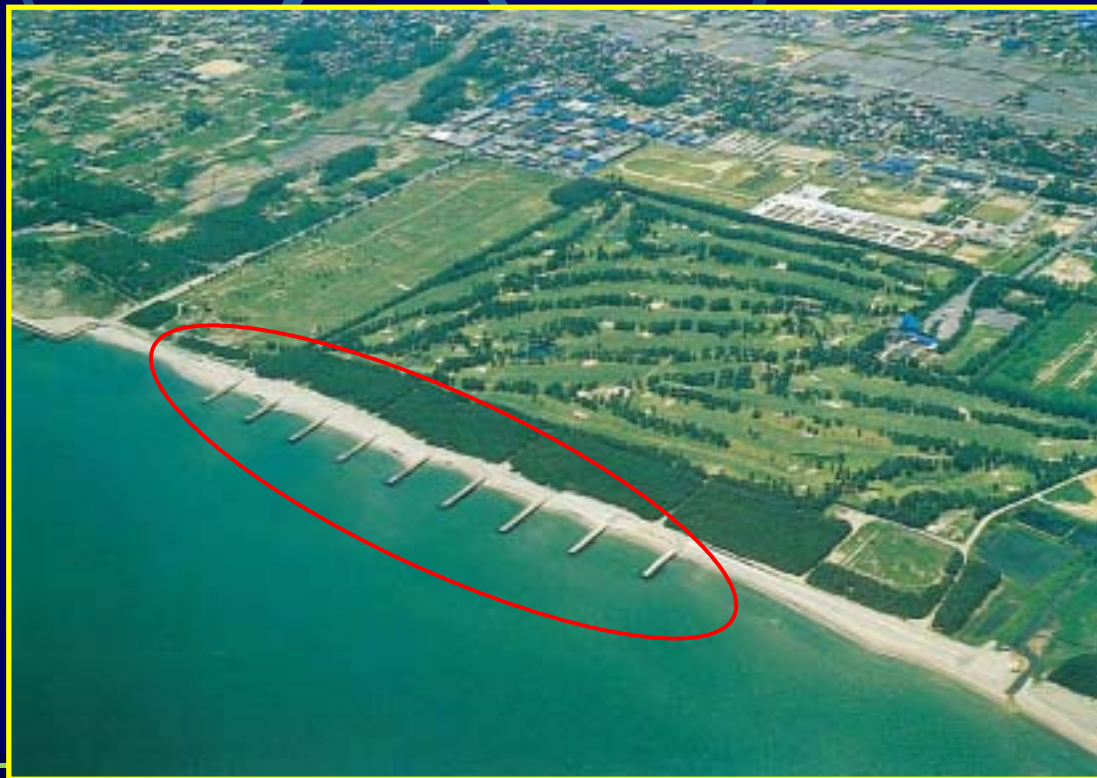
現在実施中の主要事業の状況 [両三柳工区]

- ・ 事業着手：昭和52年～
- ・ 整備内容：H14年度末迄
護岸50m、根固35m、突堤9基、離岸堤3基、
管理用通路240m、緩傾斜護岸90m、
養浜20,000m³
計画整備事業 養浜（緩傾斜護岸）400m
- ・ 進捗状況：87%

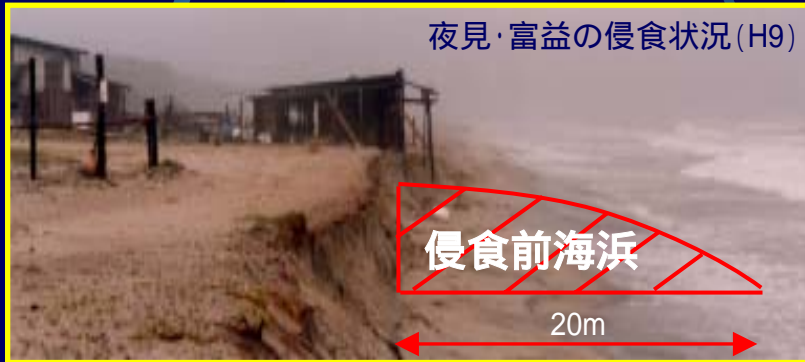
夜見・富益の侵食状況(H9)

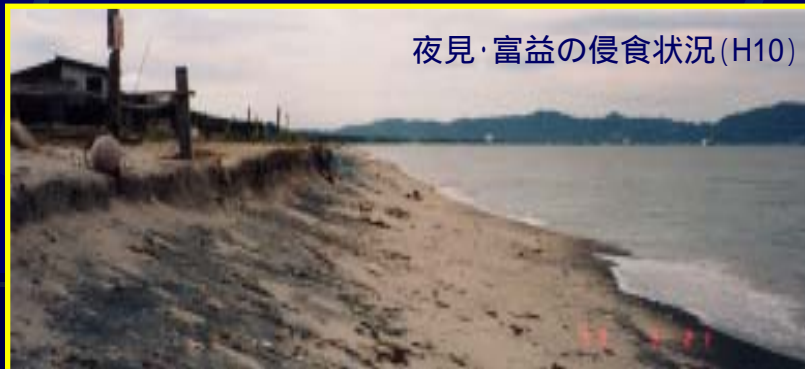
夜見・富益の侵食状況(H10)
