# 令和6年度第2回 鳥取県道路メンテナンス会議

日時：令和7年3月21日（金）

場所：鳥取河川国道事務所会議室

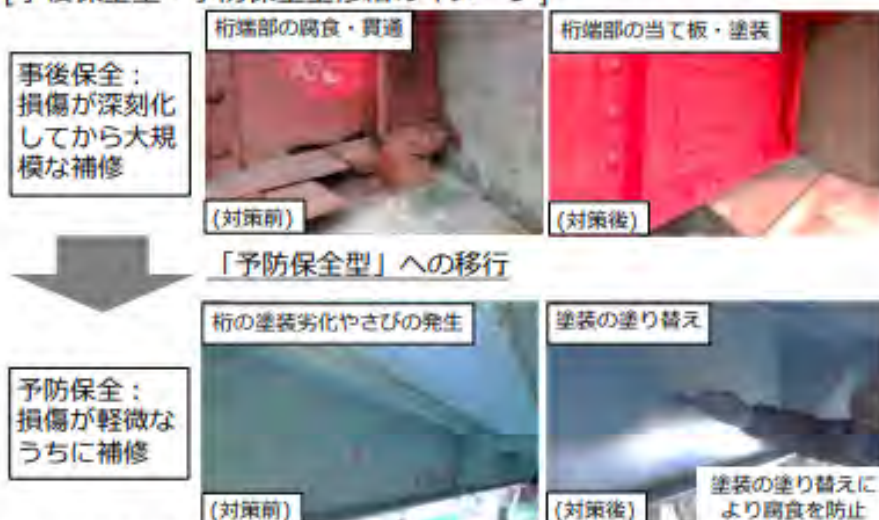
##### 【事後保全型・予防保全型修繕のイメージ】

- ライフサイクルコストが低減される「予防保全型」への早期の転換に向け、老朽化対策を着実に推進

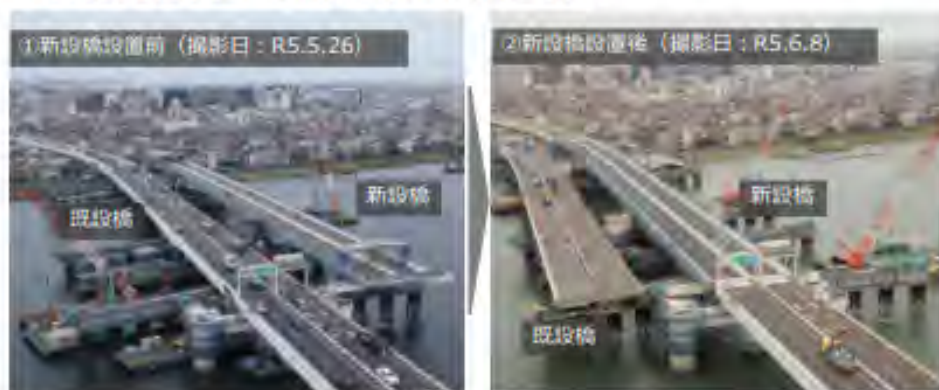
#### 【事例: 首都高速 大師橋(橋梁架替工事)】

延長約300mの新設橋を既設橋の位置へ移動して架設  
既設路線の通行止めから開通まで、2週間の短期間で実施

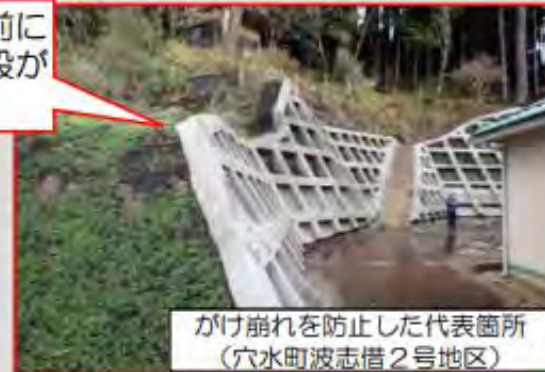
がけ崩れを防止した代表箇所  
(穴水町波志措2号地区)

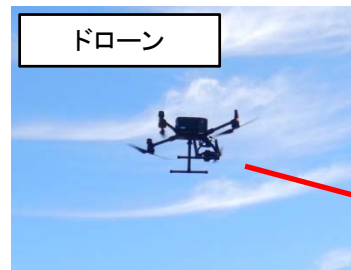
ドローン

## 新技術活用点検

(ドローンによる点検)

- ・交通規制不要、モニターによるリアルタイム現地確認
- ・3次元モデル及び、オルソモザイク合成図作成

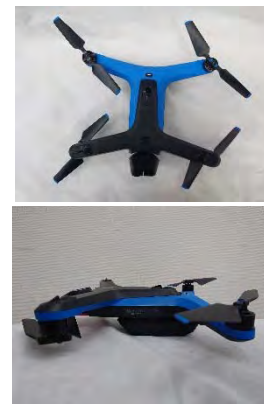
写真 飛行機体  
(Skydio)

360度周囲を確認するドローンを用いた橋梁点検支援技術(Skydio)  
技術番号: BR010043-V0224

- ・近接目視点検が困難な範囲に対して、非GNSS環境において飛行可能な機体を用いて点検を行う技術。
- ・構造物に沿って一定の離隔を保ちながら撮影を行う。

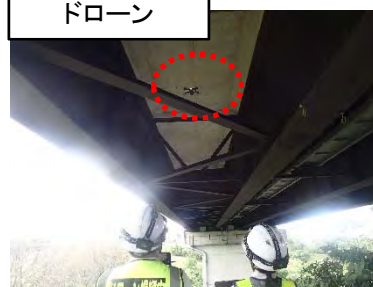
ドローン

360度周囲を認識するドローンを用いた橋梁点検支援技術 (Skydio)  
社会インフラ画像診断サービス「ひびみつけ」

- ・交通規制不要、モニターによるリアルタイム現地確認、・AI(ひびみつけ)によるひびわれ解析

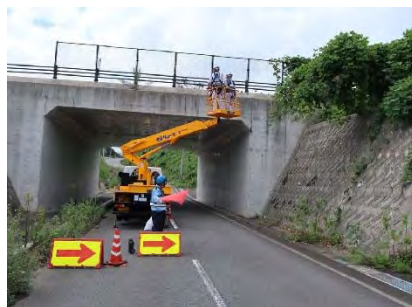
## 従来点検

(リフト車による点検)

- ・交通規制が必要

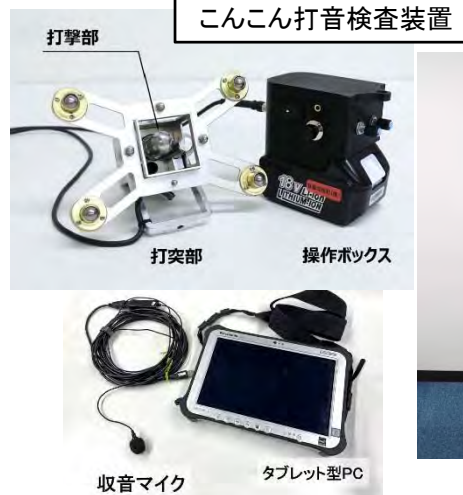
こんこん打音検査装置

こんこん～連続打音検査装置～

長手ポール

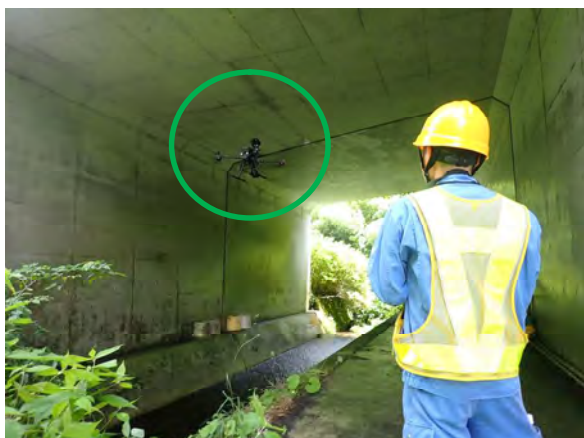
UAV 頂版撮影 目視操縦

御机 1 号橋(県道如来原御机線)は、内空高さが最大 6.5m 程度ある BOX 構造である。

BOX 頂版等の高所部の点検足場として、橋梁点検車の活用を検討したところ、橋梁点検車での作業範囲を超える範囲について、近接目視点検が出来ないことから、UAV による写真撮影画像を、AI による画像解析により、コンクリートのひびわれを自動検出することのできる橋梁点検新技術（社会インフラ画像診断サービス「ひびみつけ」）を活用した。

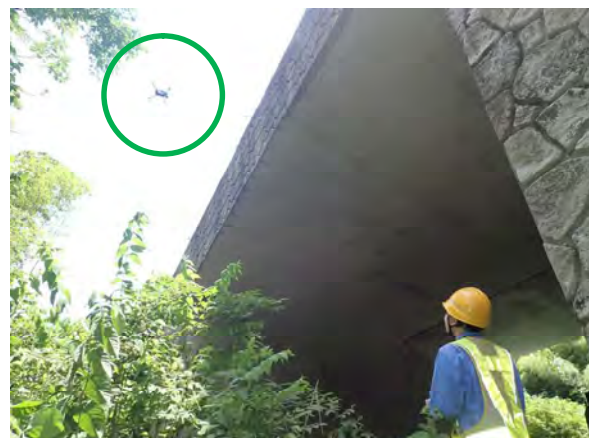
UAV 翼壁撮影 目視操縦

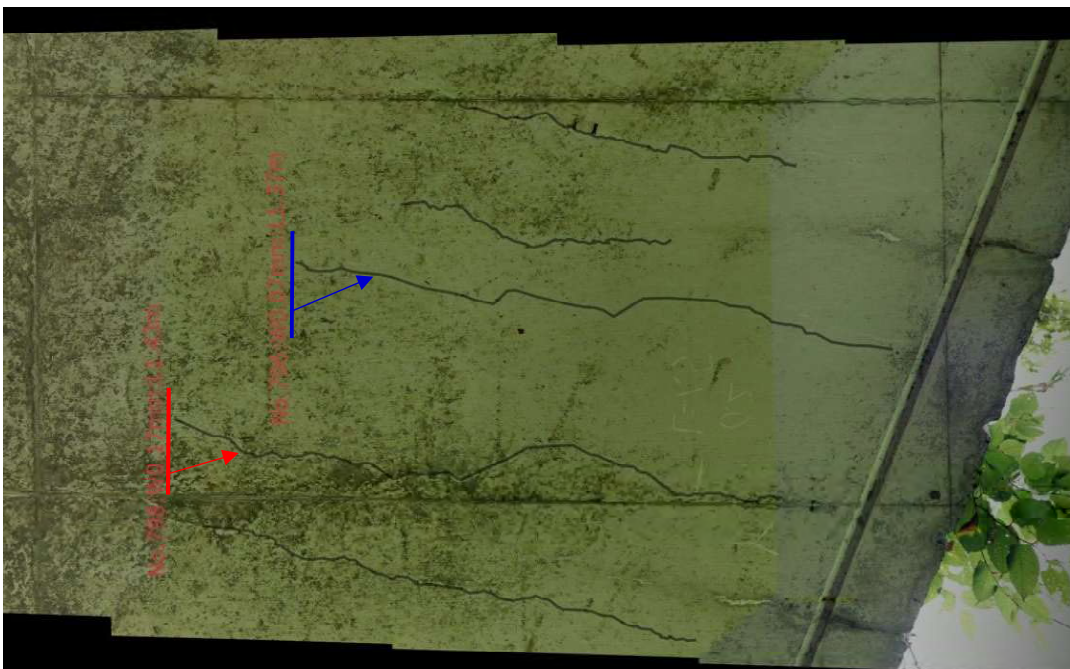
検証位置① (ひびわれ幅 **0.2mm** **0.15mm**)  
 「ひびみつけ」 ひびわれ幅 上位 40%値 0.17mm 0.07mm

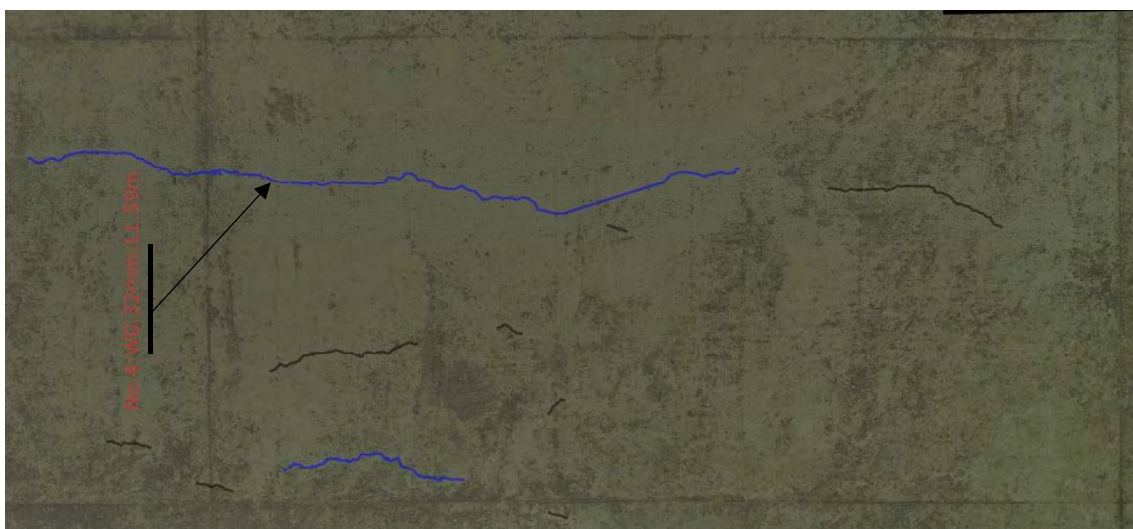
検証位置② (ひびわれ幅 0.15mm)  
「ひびみつけ」 ひびわれ幅 上位 20%値 0.32mm

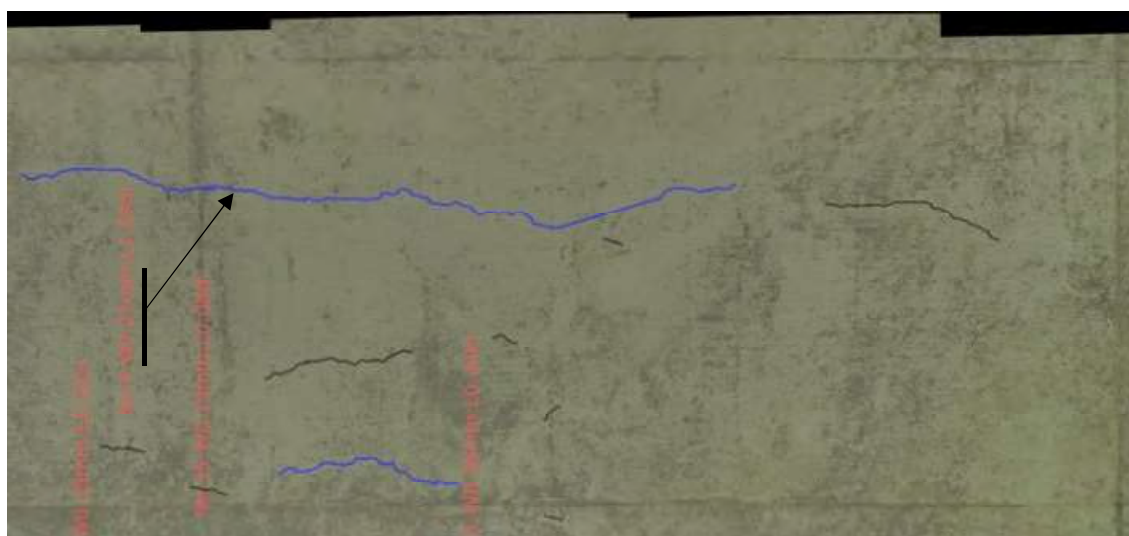
検証位置② (ひびわれ幅 0.15mm)  
「ひびみつけ」 ひびわれ幅 上位 30%値 0.21mm

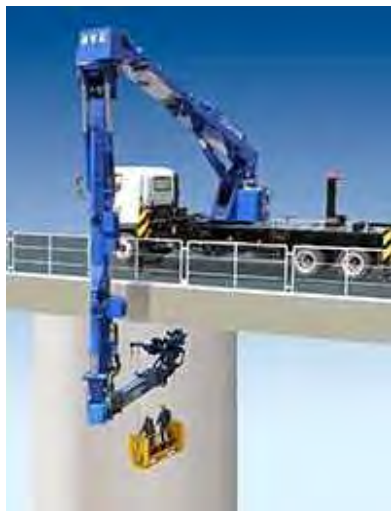
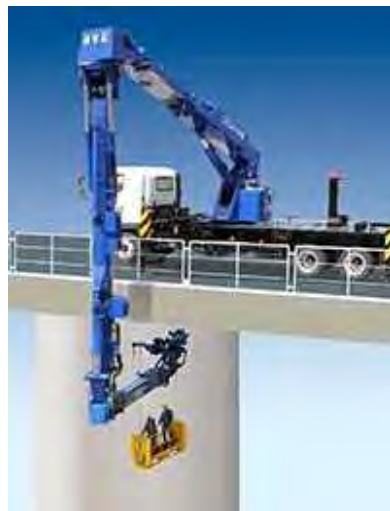
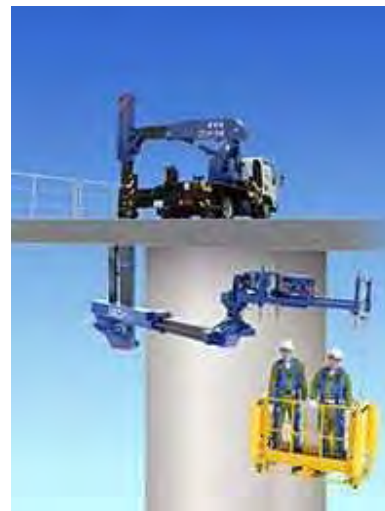
- 大型車をベースとするGC-240/240L、中型車をベースとするGC-200の3機種をラインアップ。橋梁桁高や必要な差し込み深さによって選択できます。
- GC-240Lは昇降揚程85mのゴンドラを搭載。GC-200、GC-240は昇降揚程50mのゴンドラを搭載します。これによりGC-240Lは車体設置面より下部へ最大で100m、GC-240は65m、GC-200は56.2mまで降下可能です。

**GC-240L**  
100m

**GC-240**  
65m

**GC-200**  
56.2m

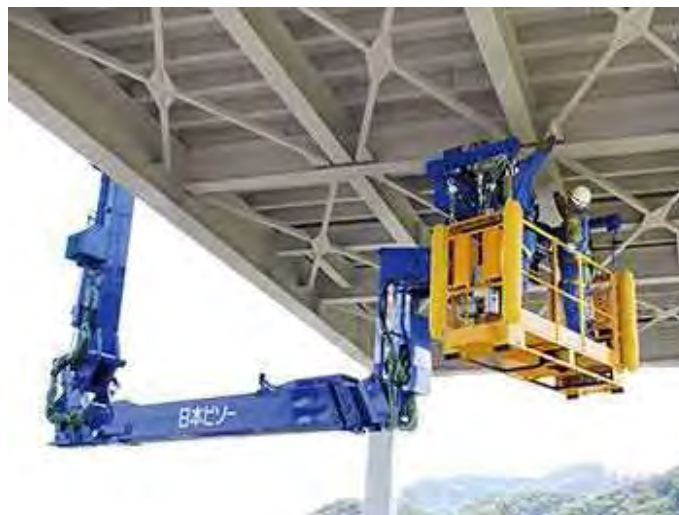
GC-240/GC-240L

ゴンドラ車は、橋梁点検車をベースとしているため、橋梁下部への高度なアクセス機能を備えています。大型のGC-240/240Lでは、伸縮式の第1ブームでフェンスを乗り越え、第2ブームから第4ブームを使用し安全に点検・補修箇所へアクセス。また吊元部は、作業面に合わせて手動操作で左右に各70°旋回させることができます。
