# 水中カメラロボットによる長距離水路トンネル内面概略健全度調査

復建調査設計株式会社・岡三リビック株式会社・株式会社ゲット3社共同特許出願中

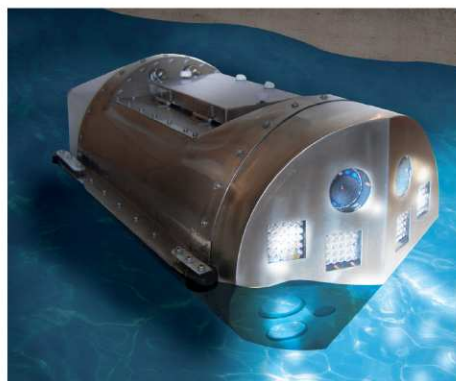
写真-1 水中カメラのイメージ

項目	概要・特徴
調査範囲	水面より上（気中）の、トンネル天井と側壁を主な撮影対象とする。 水中の映像は、水の濁度による影響を受け、鮮明さに欠ける場合もある。
対象とするトンネル諸元	内空断面寸法 幅 1.0m~3.0m, 高 1.0m~3.0m 程度 トンネル延長 概ね 7.0km 程度 (流速 1.0m/s 程度の場合;流速により増減あり)
水中カメラ主要諸元	形状 円筒形 容器材質 SUS304 主要寸法 外径 50cm 長さ 70cm 機材重量 28kg 主要装備 カメラ 4台 (水面上 2台、水中 2台)、バッテリー 照明 (白色 LED)、データ記録装置、他 復建調査設計(株)・岡三リビック(株)・(株)ゲット 3社共同特許出願中

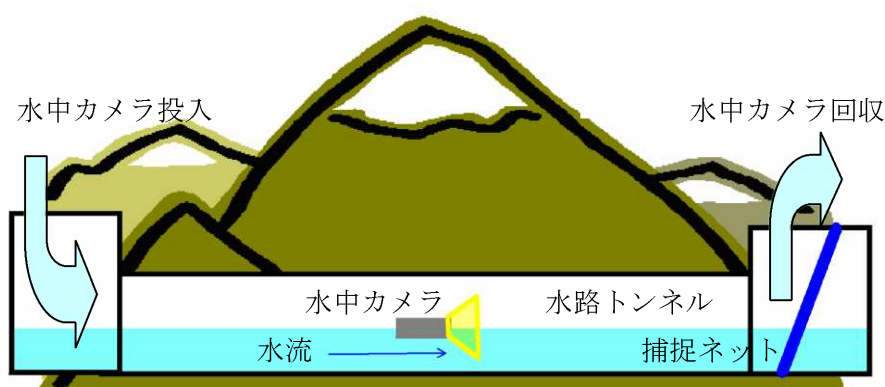
図-1 調査概要図

調査は、水中カメラを水路トンネル上流側の坑口から投入し、トンネル内を自然流下させて内部映像を撮影した後、トンネル下流側坑口に設置したカメラ捕捉ネットにより捕捉回収する。(図-1)

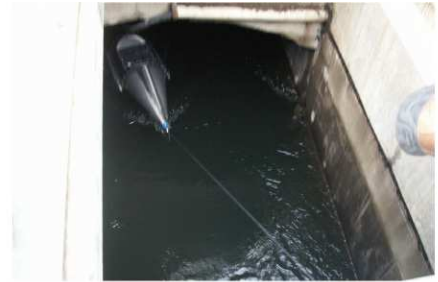
写真－2 水中カメラ投入

水路トンネルの上流側坑口から水中カメラを投入(写真-2)する。水中カメラの投入は、水中カメラをロープ等で吊り下げ、水面に浮かせる。その状態でトンネル坑口中心位置まで誘導し、水中カメラが流れの中心付近にあることを確認したのち、ロープからリリースする。

水中カメラは、ロープで吊り下げた状態でトンネル坑口に誘導し、水面下に浮かせた状態でロープからリリースした。（写真－2）水中カメラは、水流によってトンネル内部の映像（写真－3）を撮影しながら流下する。撮影した映像は、水中カメラ容器に格納したデータ記録装置に記録される。水路トンネル下流側坑口部で、水中カメラ捕捉用ネット（写真－4）を設置し、流下してきた水中カメラを捕捉・回収した。試験撮影は合計3回おこない、良好な試験結果を得ることが出来た。

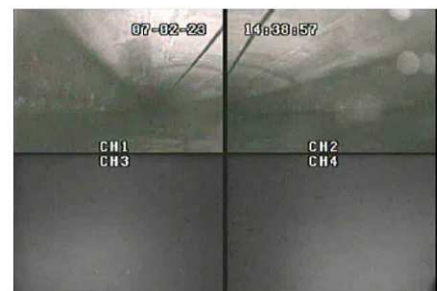
写真－3 撮影した映像  
(上段：気中 下段：水中)

水中カメラは、水路トンネル内の水の流れに乗って流下しながら、トンネル覆工内面（気中部・水中部）の状態を、ビデオカメラによる連続映像（写真-3）として撮影する。撮影する映像は、下流向きの映像で、気中部が左右2画面、水中部も左右2画面としている。カメラ・照明・データ記録装置への電力供給は、水中カメラ容器内に格納したバッテリーから行なう。撮影した映像は、水中カメラ容器内に格納したデータ記録装置に記憶させる。トンネルの曲線箇所においても、水中カメラの姿勢が安定し、良好な映像を撮影できるよう、水中カメラ容器の形状・構造を決定している。

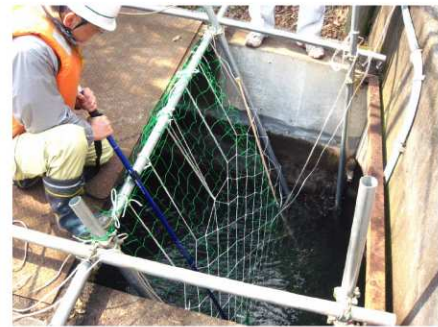
写真－4 下流側捕捉ネット

トンネル下流側の坑口部分に、水中カメラ捕捉用のネットを設置（写真－4）し、流下してくる水中カメラを捕捉・回収する。そして、回収した水中カメラから撮影した映像データを取り出す。

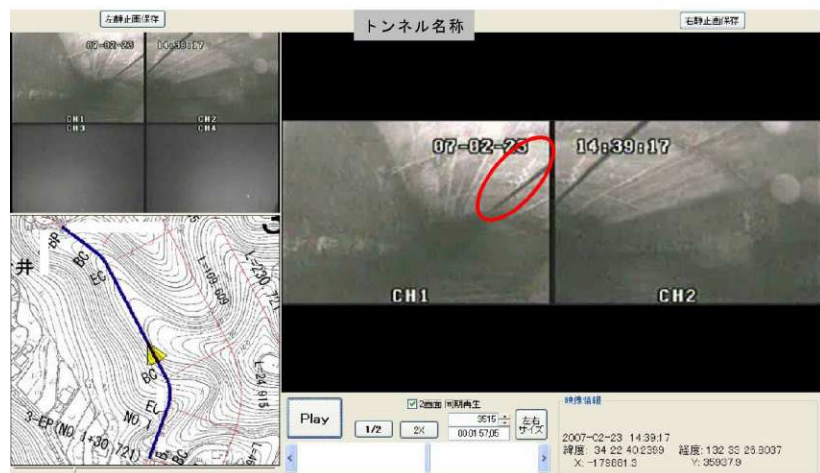
写真－5 報告書の劣化損傷を示す写真  
(左下：平面位置 右：気中拡大映像)

撮影した映像から、トンネル覆工内面の劣化損傷の状況を確認した。トンネル覆工の劣化損傷状態は、クラック・浸入水等を、一覧表の形式でまとめるとともに、トンネル内の位置情報とリンクさせ、画像写真（写真－5）の状態でご報告する。映像による劣化損傷の状況から、トンネル覆工の健全度診断もあわせて実施することができる。

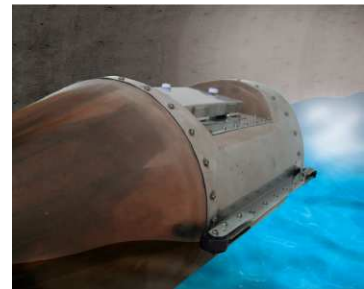
写真－6 水中カメラが流下するイメージ
