ラジコンボートを用いた港湾構造物 の点検・診断システム

水野 剣一¹

¹五洋建設(株) 技術研究所 土木技術開発部

栈橋上部工下面の目視調査は気象海象の影響によって常に静穏な同一環境下で実施できない他、狭隘な部位が存在する栈橋の前面（主に前垂部）では進入できず十分な調査が実施できないという課題がある。このため、小型のラジコンボートに高性能の動揺抑制装置を介して撮影用カメラを搭載し、波浪による動揺を抑制して栈橋上部工下面部の画像を撮影し、効率的かつ客観的に劣化診断・モニタリングするシステムを開発した。なお、本技術は「S I P(戦略的イノベーション創造プログラム)インフラ維持管理・更新・マネジメント技術/モニタリングシステムの現場実証」で採択され、開発した技術である。

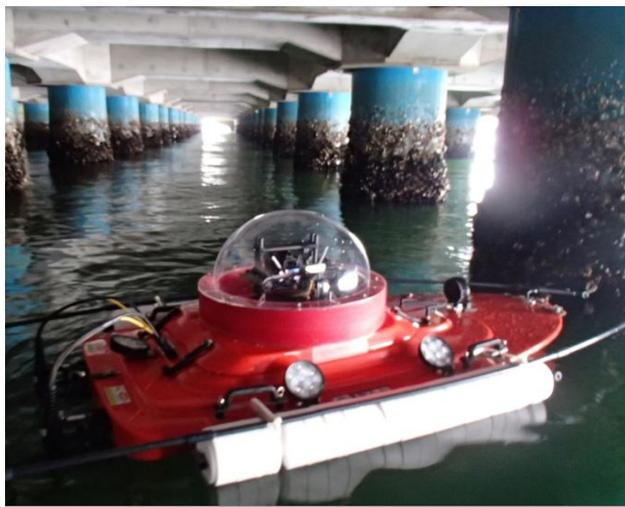
写真-1 ラジコンボート

本システムは操縦用カメラ及び撮影用カメラを搭載した無人のラジコンボート本体（写真-1）と、栈橋上部で操作する操縦部分及び撮影したデータ及び関連情報のデータベース化と演算処理を行う劣化診断処理部分から構成される（図-1参照）。撮影方法は栈橋上部工下部の海面上にラジコンボートを走らせ、搭載したカメラにより栈橋上部工下面の劣化状況を点検しながら、その画像情報を栈橋上面に位置するモニタまたはパソコンに転送し、劣化情報（画像）を蓄積してデータベース化する。

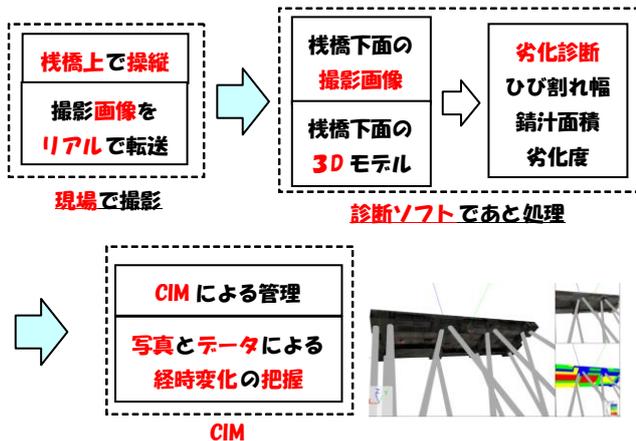
図-1 劣化診断・モニタリングシステム

この際ラジコンボートの操縦者と点検者は栈橋上面に位置し、手元のモニタまたはパソコンに転送された画像を確認しながら操縦及び点検調査を実施する（図-2参照）。撮影用カメラは高性能のジンバル（動揺抑制装置）を介して搭載されるため、波浪による動揺をキャンセルでき、ブレのない安定した写真撮影が可能となる。次に撮影した静止画像群から SfM 解析技術による 3D 劣化モデルの作成を行う。3D 劣化モデルを構築することにより、ひび割れや錆汁の相対位置を特定できるとともに、ひび割れ幅および長さや、錆汁面積の集計のために、あおり補正の済んだ正対画像（オルソ画像）を効率的に得ることが可能となる。

また、画像及び関連情報のデータベース化と劣化の経時変化を CIM により一元管理し、さらに部材劣化診断から構造物全体の劣化診断までを行う専用ソフトウェアの開発を行った。今年度最終的にはラジコンボートによる点検・調査システムと自動劣化診断ソフトウェアを組み合わせ、総合的な維持管理システムを構築する。

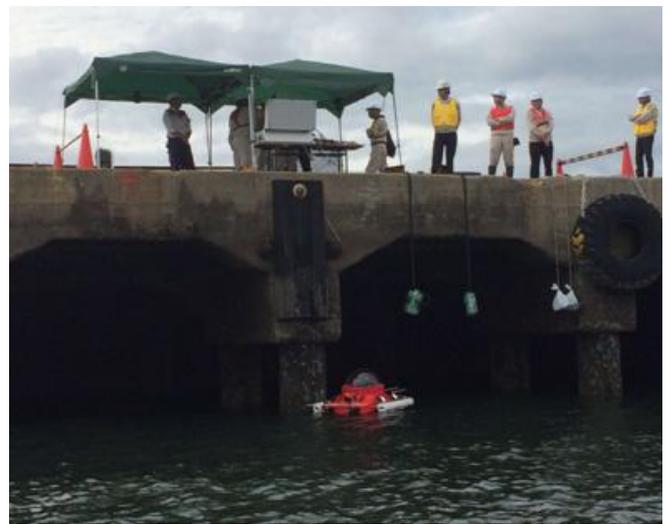
写真-2 現場実証状況（栈橋）

実栈橋を対象として、2015年9月や2016年3月に実証試験を行った（写真-2参照）。ラジコンボートの投入方法は、写真-3に示すようにボートが入ったかごをユニック車で吊って海に投入している。

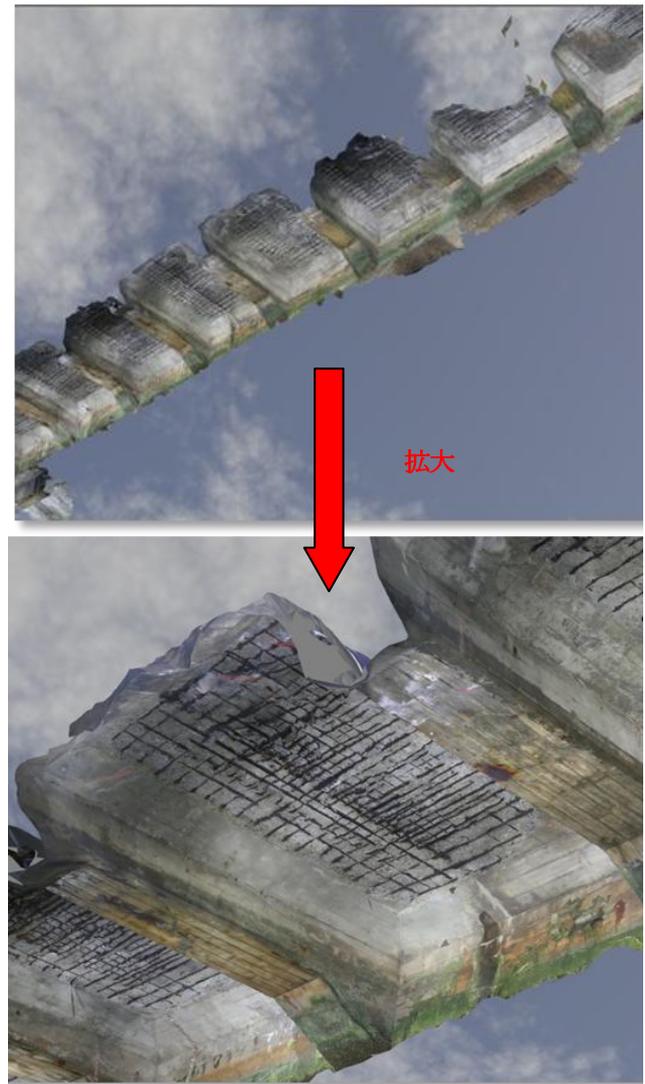
図-3 3D劣化モデル（栈橋）

実証結果は、①鋼管杭等がある栈橋下の走行状態でも、栈橋上でのラジコンボートやジンバルの操作、画像伝送できたこと、②インターバル撮影画像により得た静止画像郡から SfM 解析による栈橋下面の 3D 劣化モデルの作成したことである（図-3 参照）。

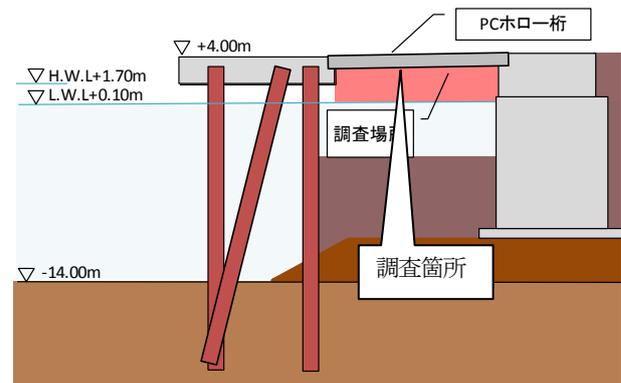
図-4 岸壁断面図

2016年2月に岸壁（-13m）で図-4に示す箇所のPCホロー桁の下面部の調査を行った。本調査箇所は閉鎖空間かつ延長が約350mと長く、操縦や画像の通信距離を考慮して、操縦者が小型船に乗り、ラジコンボートに並走しながら撮影を行った。ラジコンボートと対象物の離隔が約1m以上を確保できる時間が潮位の関係から1日4時間程度であり、2日間（計8時間）調査を行って約7000m²を撮影した。このときの海象条件としては、岸壁外で有義波高約0.3m程度あったが調査箇所では、静穏に近かった。調査状況を写真-4に示す。

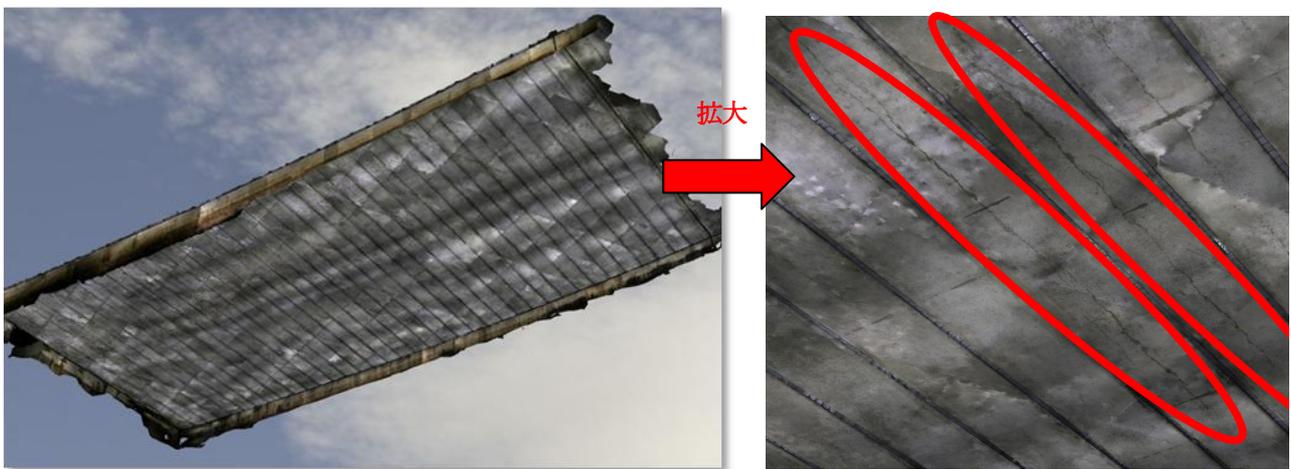
図-5 3D劣化モデル (PCホロー桁)

ンバルにより波浪による影響は排除され、良好な静止画像の取得、③1枚/秒のインターバル撮影およびSfM解析により良好な3D劣化モデルの作成（図-5参照）、④作成した劣化診断ソフトウェアにより、ひび割れ等劣化の抽出したことである（写真-5参照）
