安心・安全な水の安定供給を目指して (小田中浄水場更新事業)

¹三井住友建設株式会社 土木本部 土木設計部 プロジェクト設計グループ。

小田中浄水場更新事業は、既設浄水場内にある運用中の施設に配慮しながら老朽化した施設の更新を行う工事である。既設構造物を撤去し、更新スペースを確保して、新設構造物を構築、施設切替えを経て供用開始に至る一連の過程で処理水量の確保が要求されていた。運用中の施設が輻輳する敷地内での施工となることから、要求を満足するためには、断水事故、水質事故の発生リスクを回避した安全な更新計画の立案が必要であった。本稿では、工事の基本方針を『工事期間中の安心・安全な水の安定供給』として、更新計画を立案し施工を進め、断水事故、水質事故を発生させることなく、無事故で竣工を向えることができたことを紹介する。

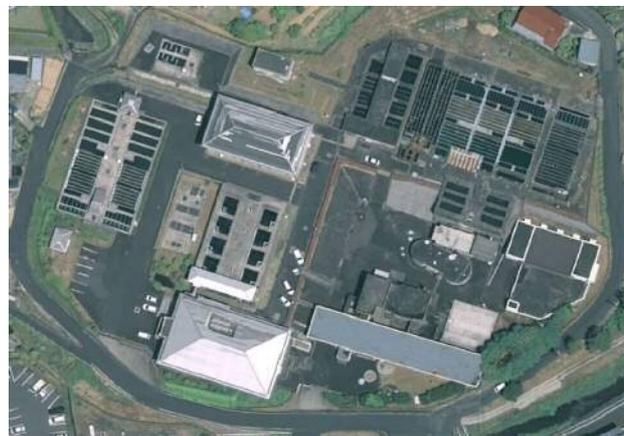
写真-1 更新前施設全景

小田中浄水場の施設更新ならびにかび臭物質対策導入に際し、限られた用地の中で浄水場を稼働しながらの撤去・更新工事となることから、合理的かつ効率的な更新を行うとともに、今後における水道水の安全で安定した給水を確保することが可能となるよう民間事業者が有する技術力、ノウハウ及び創意工夫を活用する設計・施工一括発注方式（デザイン・ビルド方式）により実施することになった。写真-1に更新前の施設全景写真を示す。

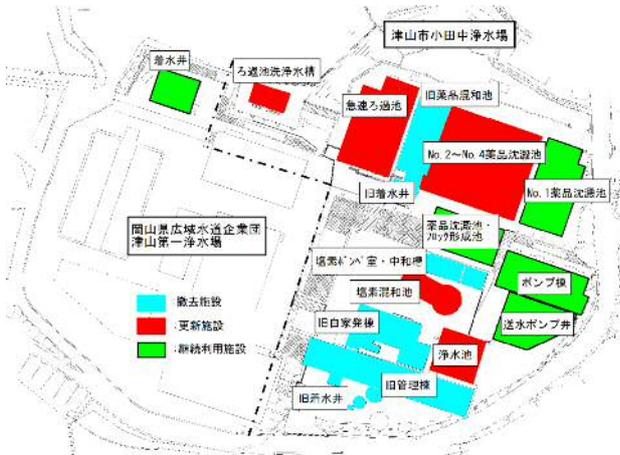
図-1 更新前施設配置図

更新前および更新後の施設配置を図-1、図-2に示すと

小田中浄水場は、施設更新や増改築を繰返し、場内には不要施設、不要管路が存在し、非常に複雑な状況となっていた（図-1 更新前施設配置図を参照）。

粉末活性炭処理施設の築造作業に移行する(図-1、図-2を参照)。

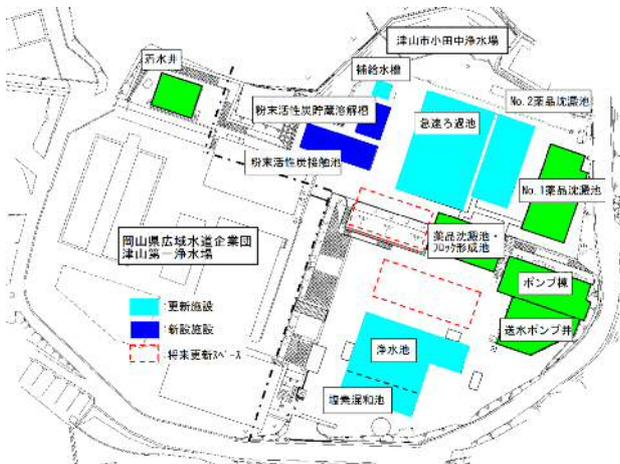
図-2 更新後施設配置図

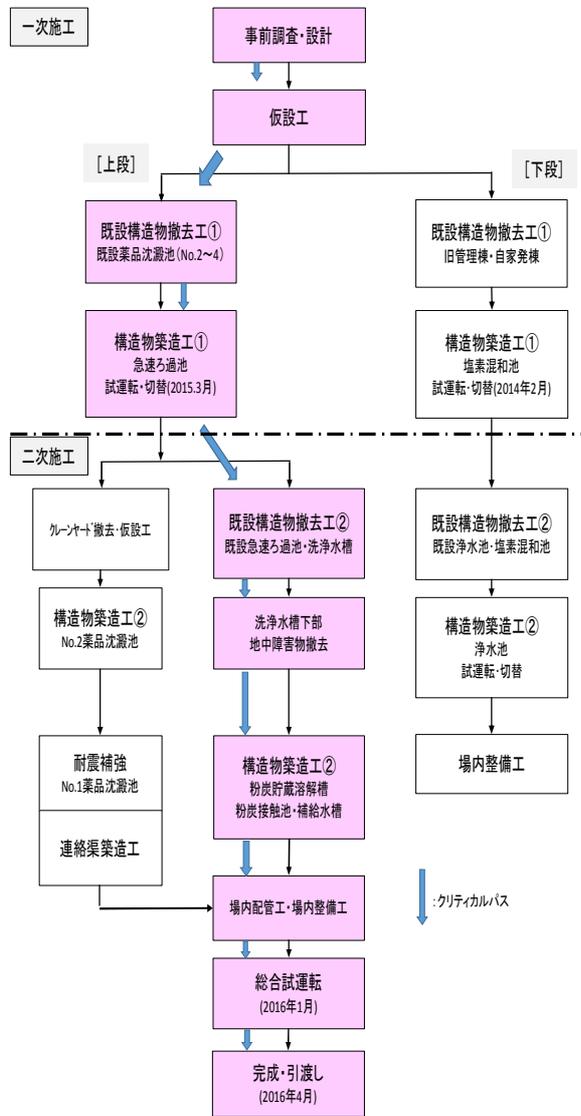
図-3 施工フロー

工事中の施設運転への影響を軽減するため、段階的に既設構造物を解体し、更新スペースを確保して新設構造物の築造を行うこととした。上段施設、下段施設ともに大きく一次施工、二次施工に分けて施工計画を立案した。施工フローを図-3に示す。

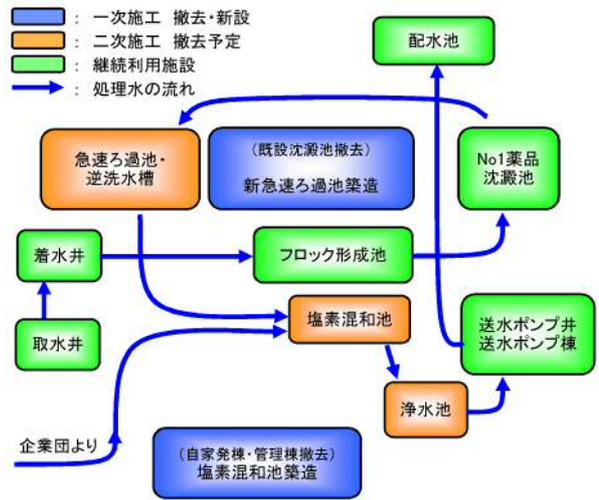
図-4 一次施工水処理フロー

上段一次施工では、既設 No.2~4 薬品沈澱池の解体撤去工で確保された更新施設スペース部分に新急速ろ過池を築造する。そして、新急速ろ過池から下段の新塩素混和池に配管を接続することで新旧急速ろ過池施設の切換えが完了する。なお、新旧急速ろ過池の早期切換えを実現するために、下段の新塩素混和池から送水ポンプ井へのバイパス管を設置することとした(図-4、図-5を参照)。

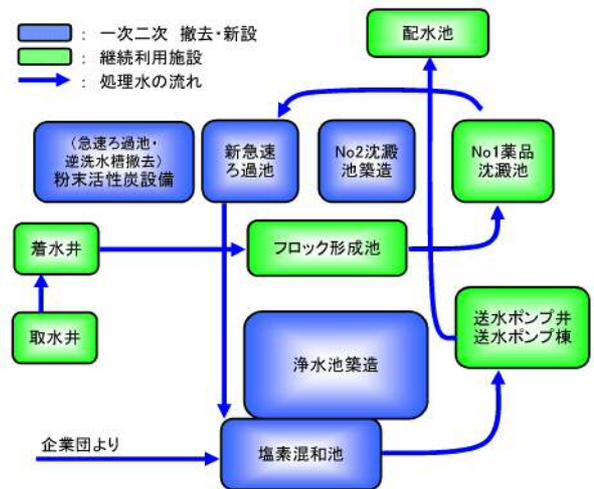
図-5 二次施工水処理フロー

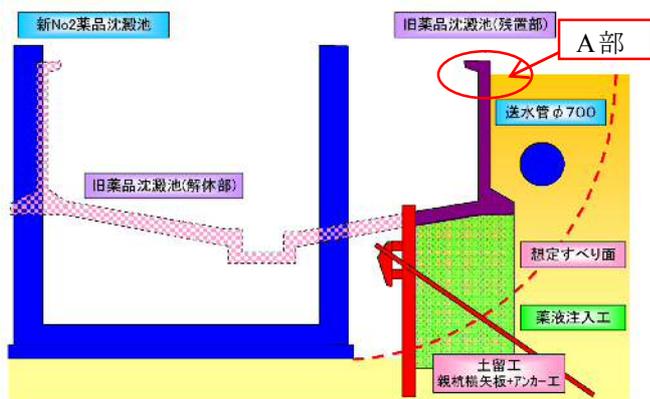
図-6 送水管φ700防護工

新設される No.2 薬品沈澱池の近傍に位置する最重要管路の送水管 φ700 は、浄水処理された水を配水池へポンプ圧送するための管路である。管内には、1.0Mpa を超える水圧があるため、吊り防護工などで管路全体を掘削露出させると管路の蛇行や接続部の抜出しなどリスクが大きい。万が一、管路の破損事故が発生した場合には、市民に甚大な影響を与えることとなる。また、No.2 薬品沈澱池の掘削による地盤沈下や地すべり・崩壊などの影響が危惧された。そのため、送水管の防護工としては、撤去構造物となる旧薬品沈澱池の側壁の一部を残置することにより管路を防護することとし、これに合わせて、土留工、薬液注入工により残置する側壁を土留め壁として安定させる計画とした（図-6 を参照）。

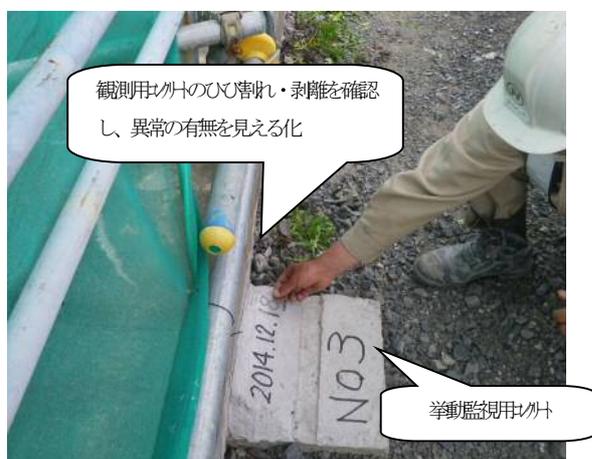
写真-2 A部変位動態観測「異常発生に見える化」

なお、施工中は、仮設物の変位観測を行うとともに、側壁の挙動監視用コンクリートを打設し、『異常発生に見える化』を図り、安全に施工した（写真-2 を参照）。

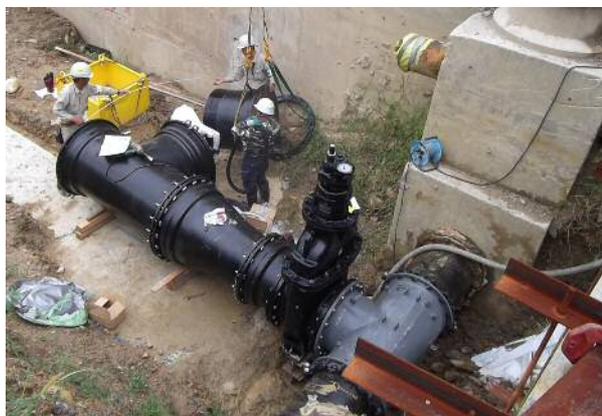
写真-3 場内配管工 不断水工法 (φ600)

既設管路・構造物との接続作業では、施設運転に影響を与えないよう、不断水工法を採用した（写真-3 を参照）。

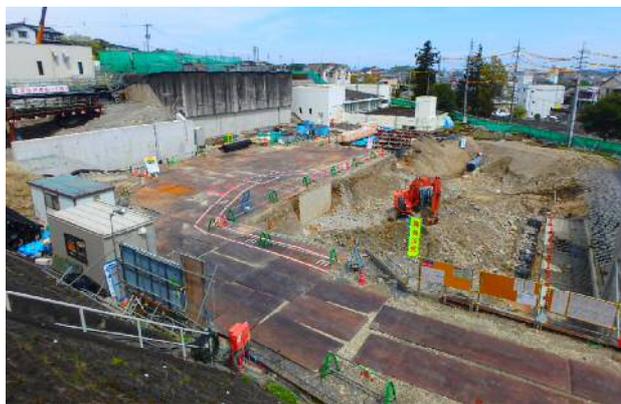
写真-4 踏み抜き防止 敷地内全面敷鉄板養生

また、敷地内には、既設埋設管やケーブルが縦横無尽に敷設され、人孔やピット、ハンドホールなどが多数存在していることから、工事車両・重機による破損、踏み抜き防止策として、敷地内全面に敷鉄板による養生を施した（写真-4 を参照）。

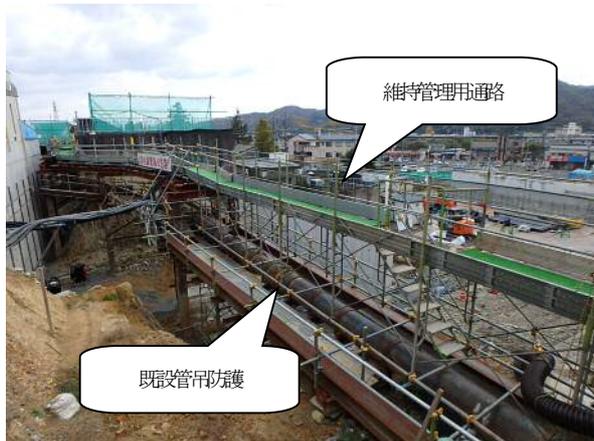
写真-5 既設管吊り防護工および維持管理用通路

吊り防護工となる杭の打設では、既設管路に近接しての打設作業となるため、埋設物破損のリスクが非常に高い工事となる。そのため、杭打設に先行して、配管・ケーブルの再確認およびガイド管設置により、削孔時の衝撃や振動、杭芯のずれによる埋設物の損傷防止を図った。

工事区域内には、運転中の施設が点在するため、日中夜間を問わず、維持管理のため、管理者の巡視が必要である。管理者が工事区域内を安全に通行できるよう仮設栈橋により安全通路を確保した(写真-5を参照)。

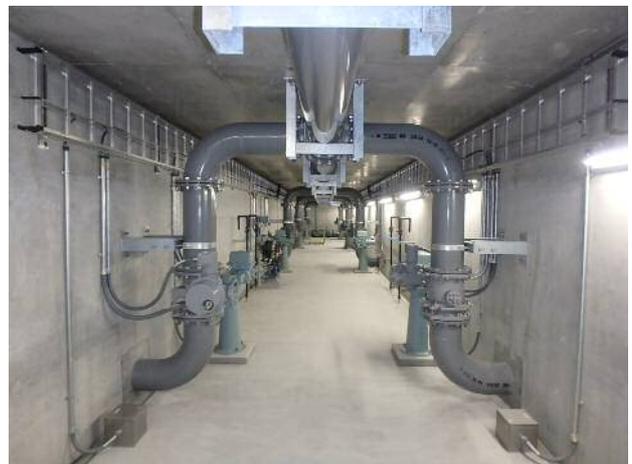
写真-7 急速ろ過池内部管廊

本工事は、既設の水処理施設を稼働させながら現状の敷地内で更新工事を進めるという、他に類を見ない特殊な工事であったが、「安全な更新計画の立案」と「施設運用に配慮した安全施工」により、平成 28 年 4 月末に断水等の事故も無く、無事に竣工を迎えることができた。施設完成写真を写真-6から写真-8に示す。

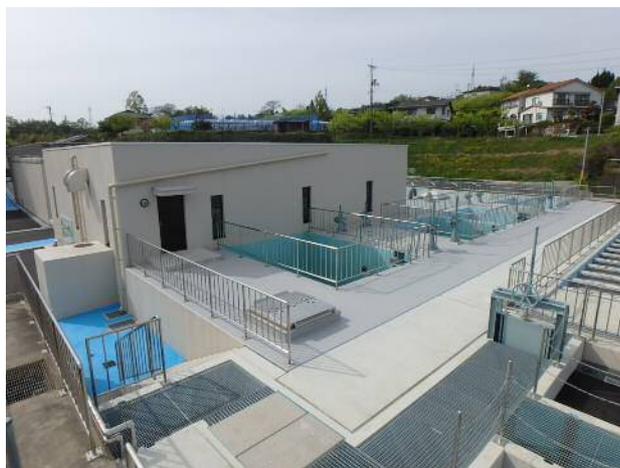
写真-6 急速ろ過池および制御盤室

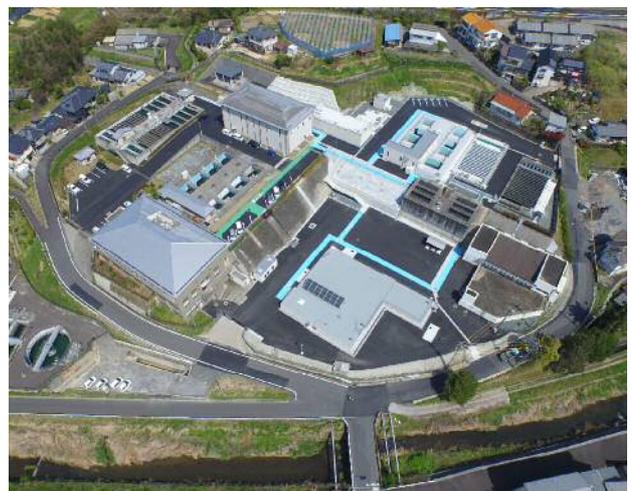
写真-8 完成後浄水場全景
