中国地方建設技術開発交流会 発表資料

A I を活用した舗装アセットマネージメント

東芝インフラシステムズ株式会社

2019.11.06

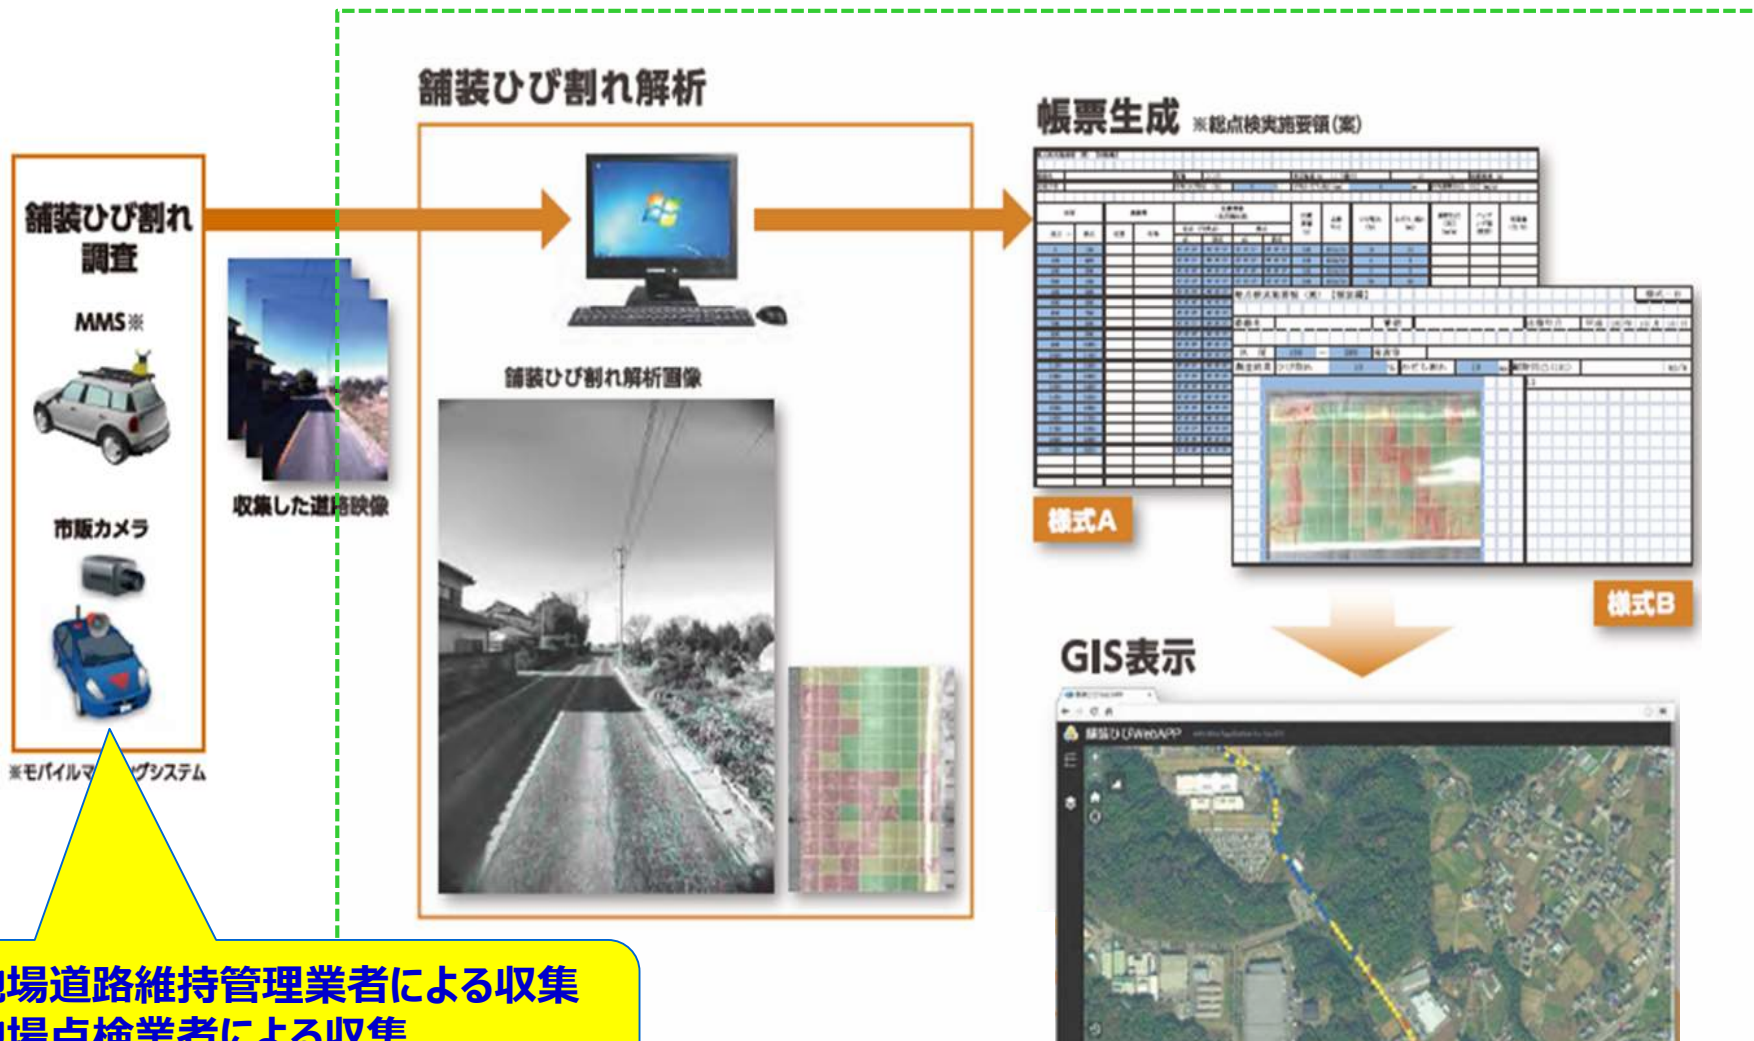
道路舗装ひび割れ解析サービス概要

- ・地場道路維持管理業者による収集
- ・地場点検業者による収集
- ・道路パトロール車による収集

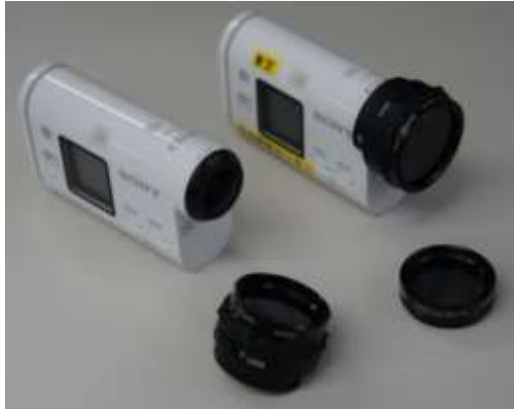
①市販カメラ

アクションカムFDR-X1000V (Sony)

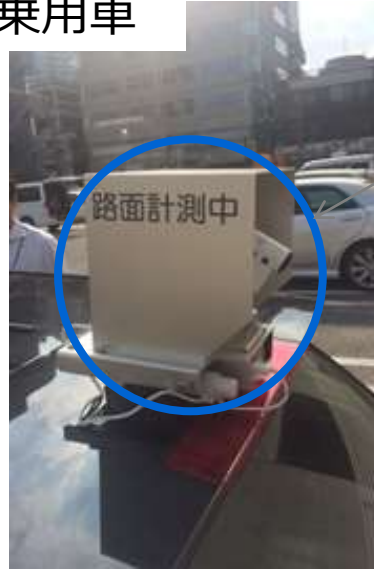
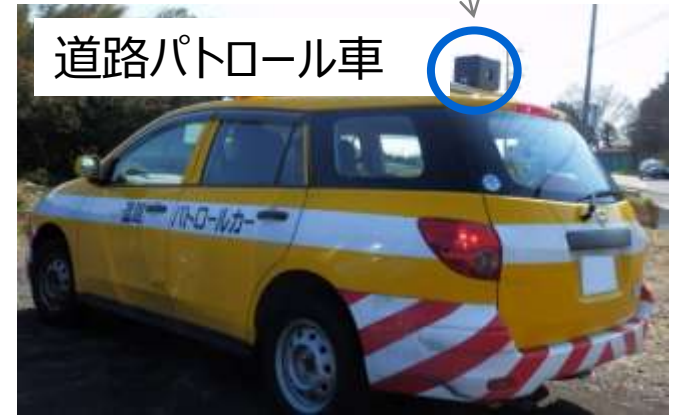
②画像採取

乗用車

市販カメラ

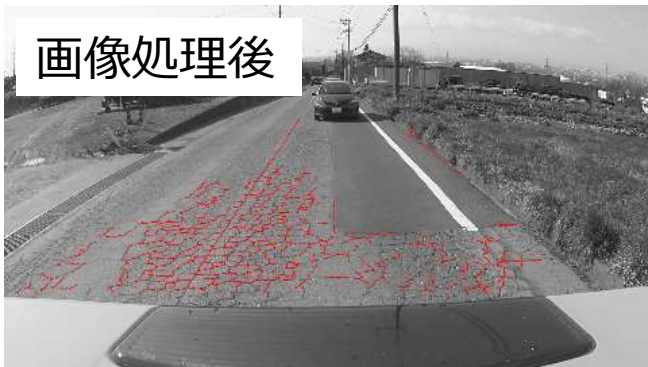
画像処理後

③ひび割れ検出・ひび割れ率算出

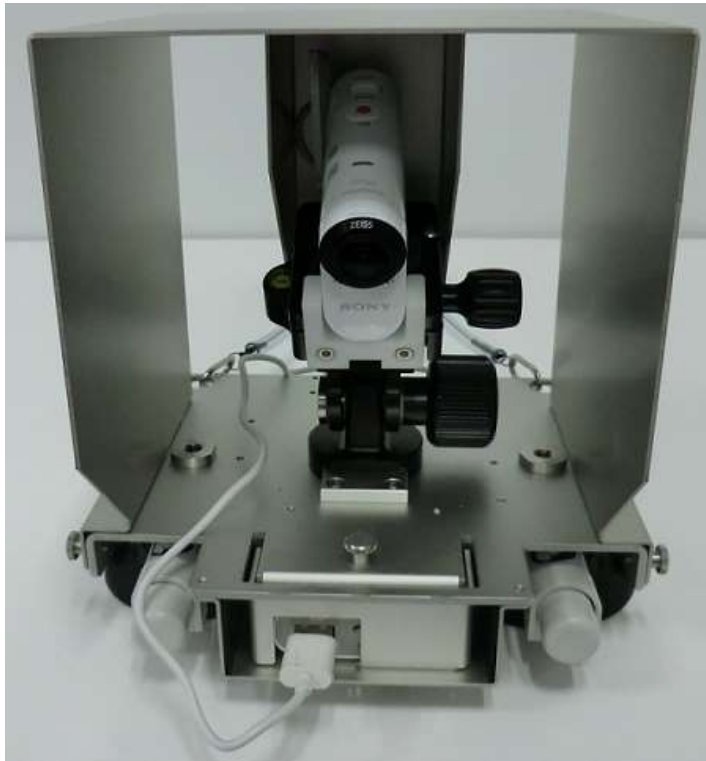
映像収集用台座

◆ 車上搭載型 B O X

- 2つのバキューム吸盤による強固な取り付け
- 外付けモバイルバッテリーを搭載し長時間撮影可能
- カメラ角度調整が容易

(垂直方向：目盛りつき雲台 水平方向：位置決め治具)

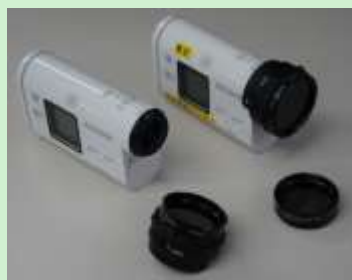
システム構成

市販ビデオカメラ

SDカード
(市販ビデオカメラ内蔵)

日常管理（道路パトロール）で収集した映像より、亀甲ひび・ポットホール
の存在を自動判定し可視化。

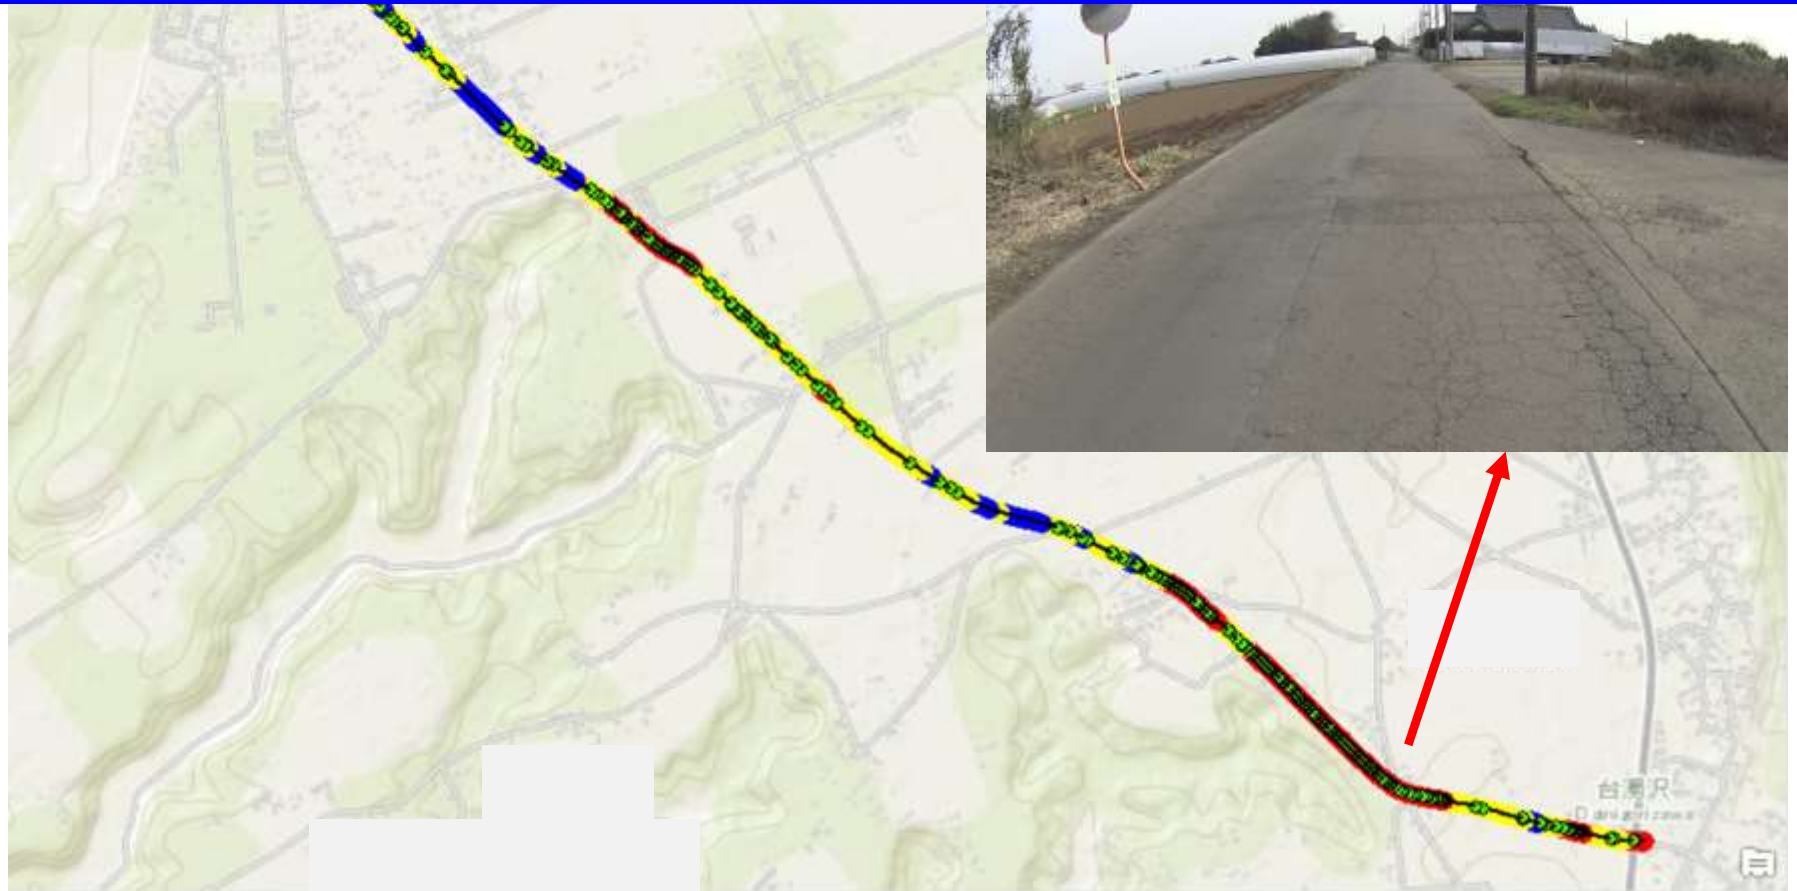
A市での適用事例

- ・ひび割れ率が高い部分に修繕候補箇所が多くプロット
- ・ひび割れ率では修繕レベルまでに達していなくとも、局所的な劣化部分を検出

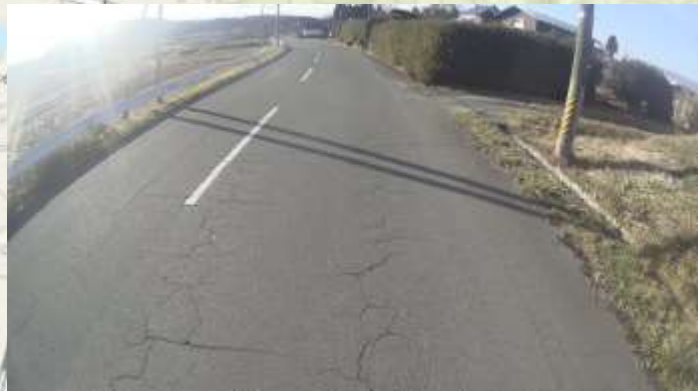
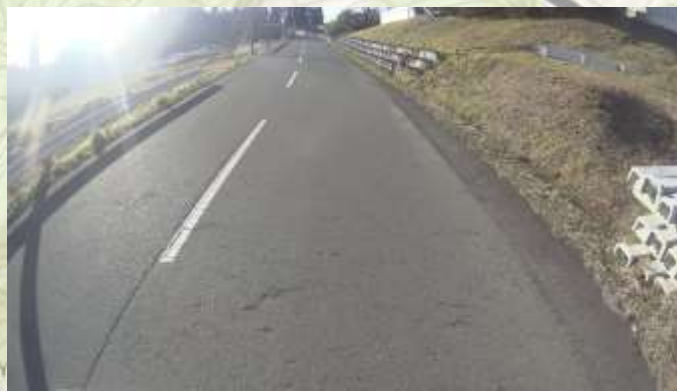
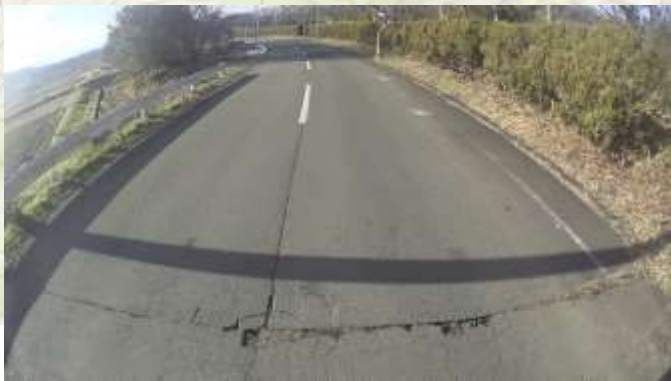
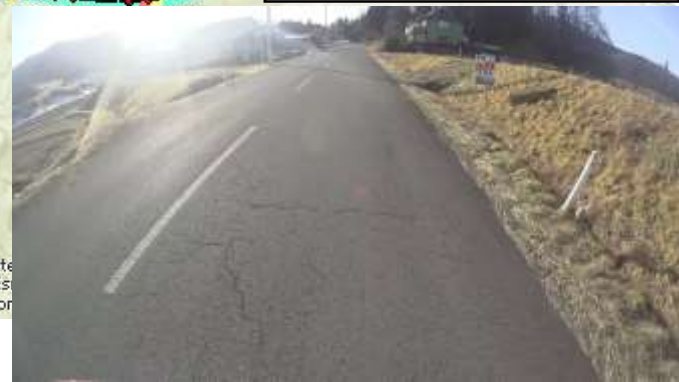
B市での実証 路面損傷判定結果

赤：亀甲ひび有り
黒：亀甲ひび無し

ひび割れ率
赤：40%以上
黄：20～40%
青：20%未満

219 亀甲ひび

1988 ポットホール？

1168 ポットホール？

4585 亀甲ひび

画像番号	ポットホール候補 (TISS目視抽出)	市見解	コンサル見解	ツール判定結果 (亀甲あり/なし)
562	ポットホール?	△	補修候補	なし
717	ポットホール?	△	補修候補	なし
1168	ポットホール?	●	補修候補	あり
1172	ポットホール?	×	補修候補	あり
1177	ポットホール (補修済み)	×	用途による	あり
1206	ポットホール (補修済み)	×	用途による	あり
1216	ポットホール?	△	補修候補	なし
1222	ポットホール?	△	補修候補	あり
1237	ポットホール (補修済み)	×	用途による	あり
1242	ポットホール?	●	補修候補	あり
1817	ポットホール?	×	補修候補	あり
1988	ポットホール?	×	補修候補	あり
1992	ポットホール?	×	補修候補	あり
1995	ポットホール?	×	補修候補	なし
2488,2492	ポットホール?	△、×	補修候補	なし
4679	ポットホール?	△	補修候補	あり
