自律水温制御パイプクーリングシステムによる 橋梁下部工の温度ひび割れ防止

岩国港臨港道路新港室の木線橋梁下部工事での事例

若築建設(株)技術研究所
壹岐直之

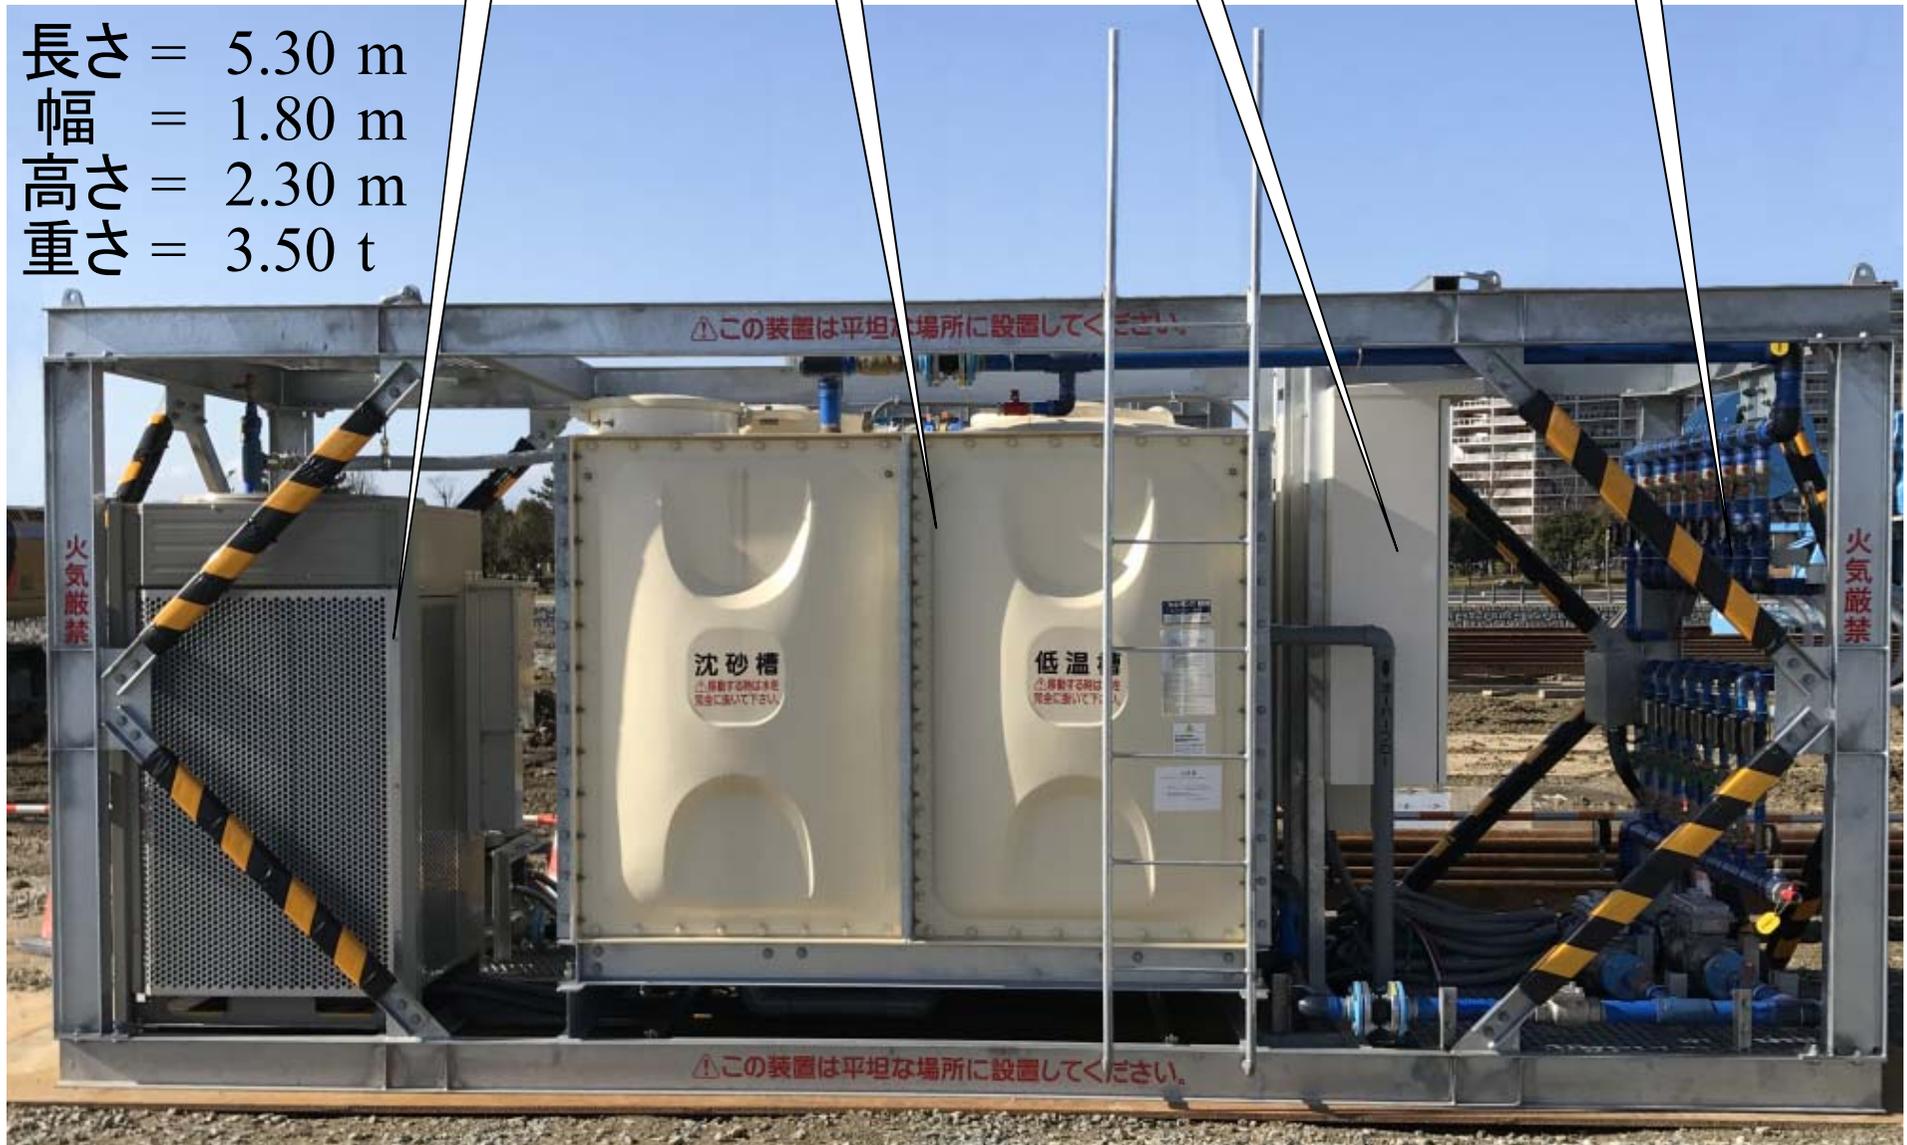
『WIT P-Cool3A』の外観

水温制御用のインバータチラー、貯水タンク、送水用ポンプ、分岐ヘッド・集合ヘッド、流量計、温度計、自律水温制御装置など、パイプクーリングに必要な機材を全て備えている。

冷却装置

循環水槽

制御機器

分配／集合配管

長さ = 5.30 m
幅 = 1.80 m
高さ = 2.30 m
重さ = 3.50 t

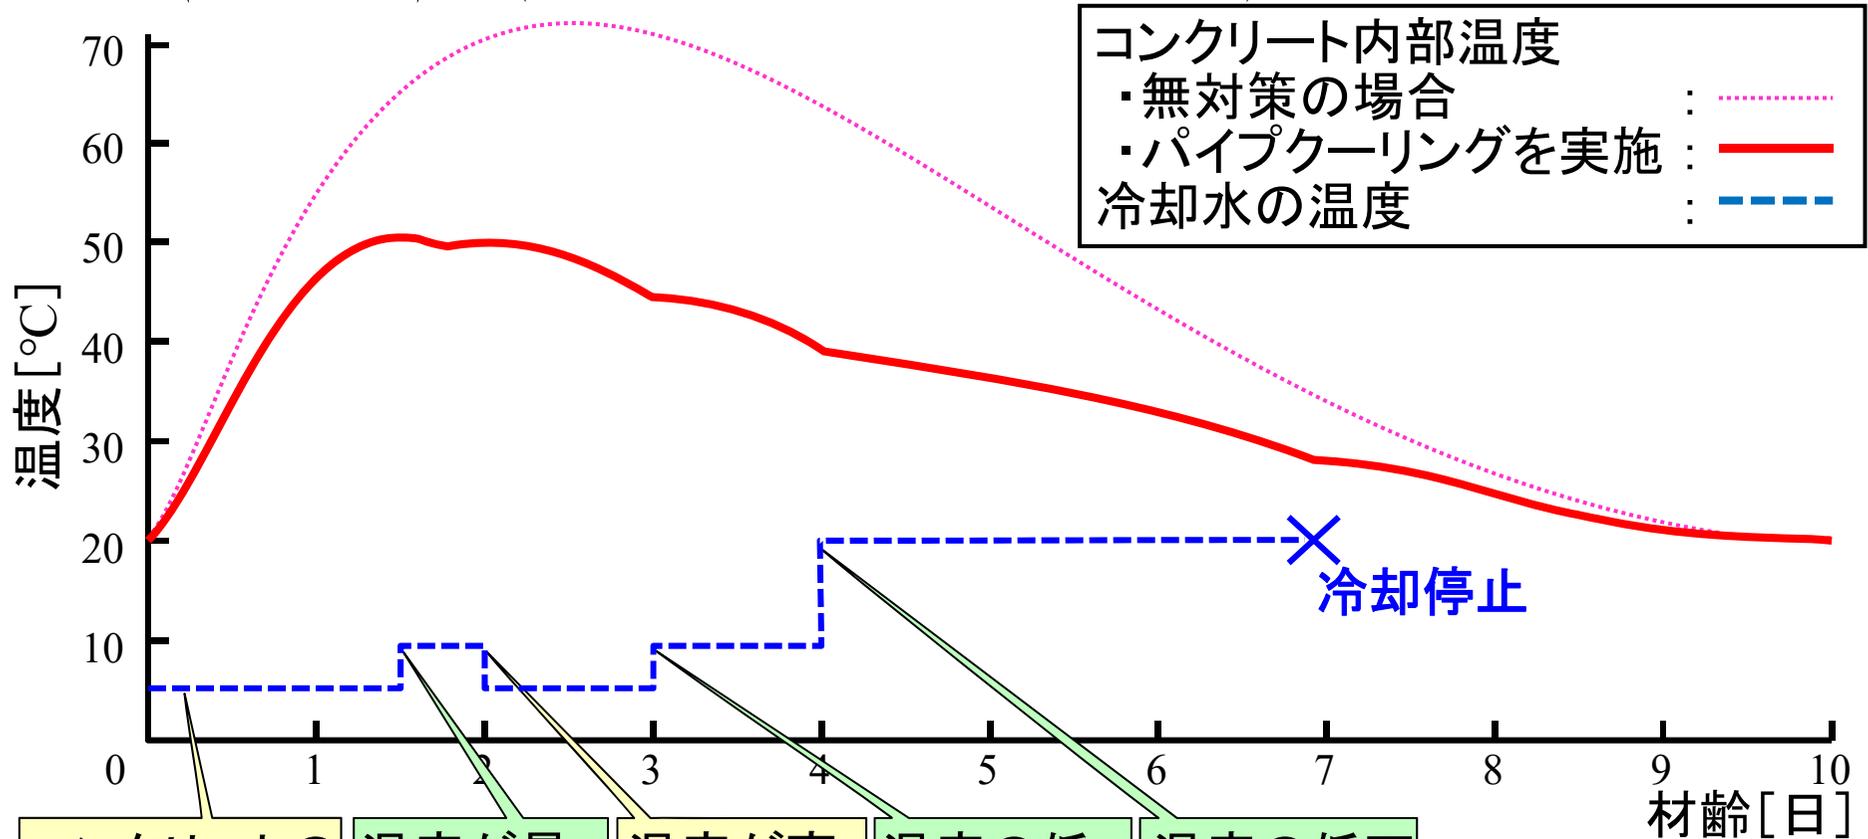
自律水温制御のイメージ

最高温度
を下げる。

最高温度に達した後は、
温度を緩やかに低下させる。

目標温度まで低下し
たら、冷却を停止する

コンクリートの
発熱が多い
期間は、高い
能力で冷却
する。

温度が最
高に達した
ので、冷却
を弱める。

温度が高
くなり始め
たので、
冷却を強く
する。

温度の低
下速度が
速いので、
冷却を弱
める。

温度の低
下速度が速
いので、さら
に冷却を弱
める。

『WIT P-Cool3A』
は、この水温調整
を自律的に行う。

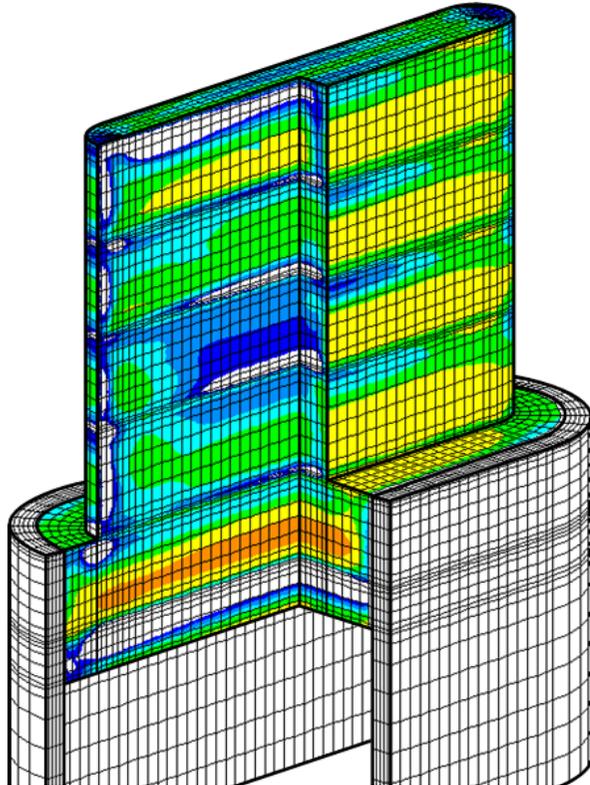
◆ 無対策

- ・ 頂版の内部と表面、および躯体の表面で、温度ひび割れが発生すると予測された。

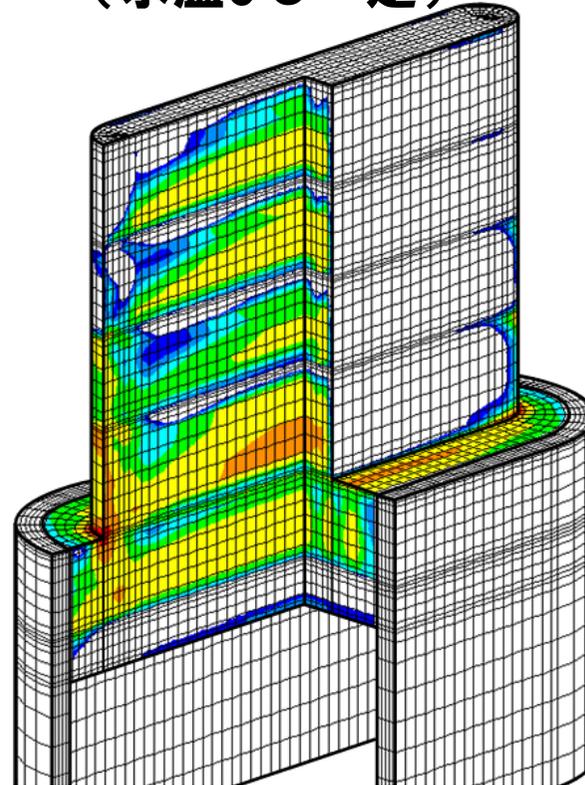
◆ パイプクーリング (水温5°C一定)

- ・ パイプクーリングによって、躯体表面のひび割れは抑制できるが、躯体内部にひび割れが発生する。これは、温度低下時の過冷却が原因。

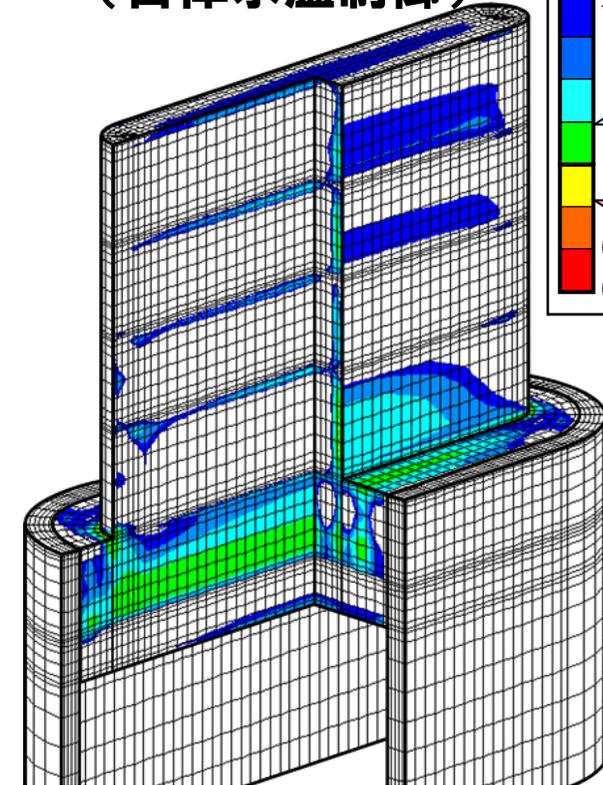
◆ パイプクーリング (自律水温制御)

- ・ コンクリートが最高温度に達した後、段階的に冷却水の温度を上げることで、橋脚全体のひび割れ指数を1.0以上に改善できる。

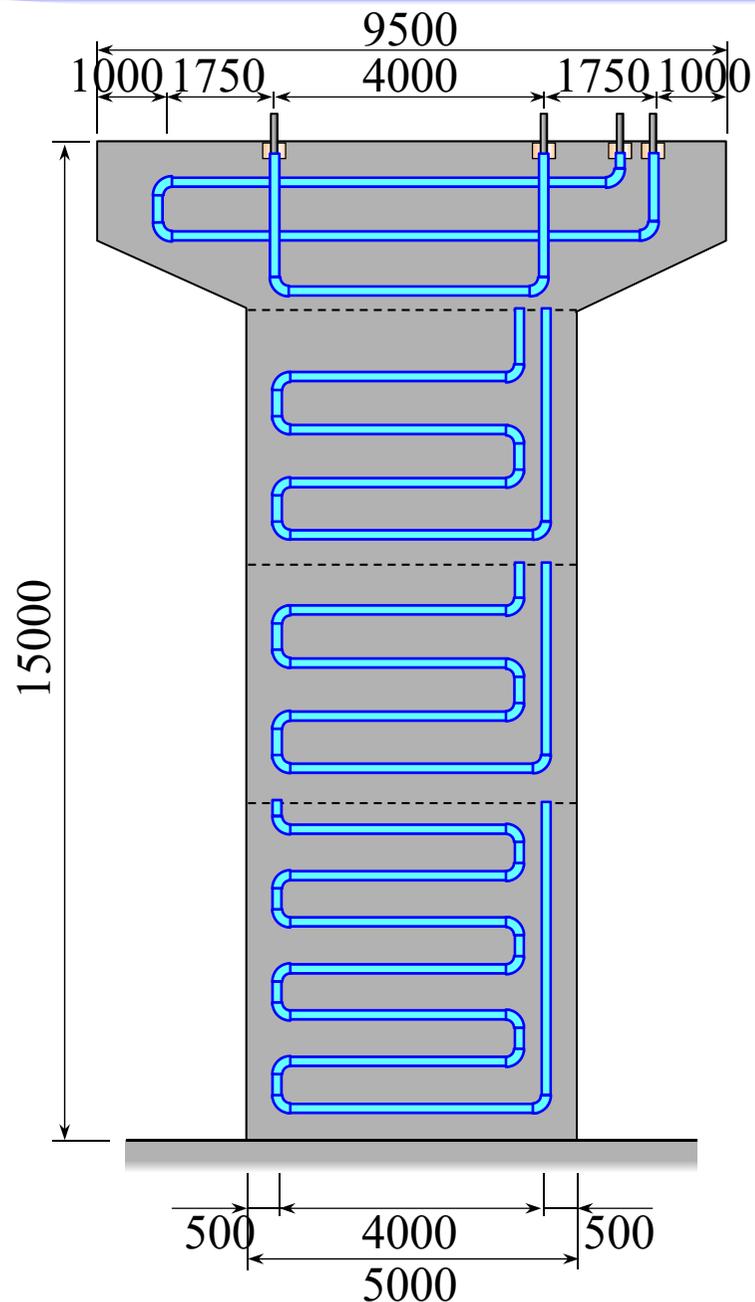
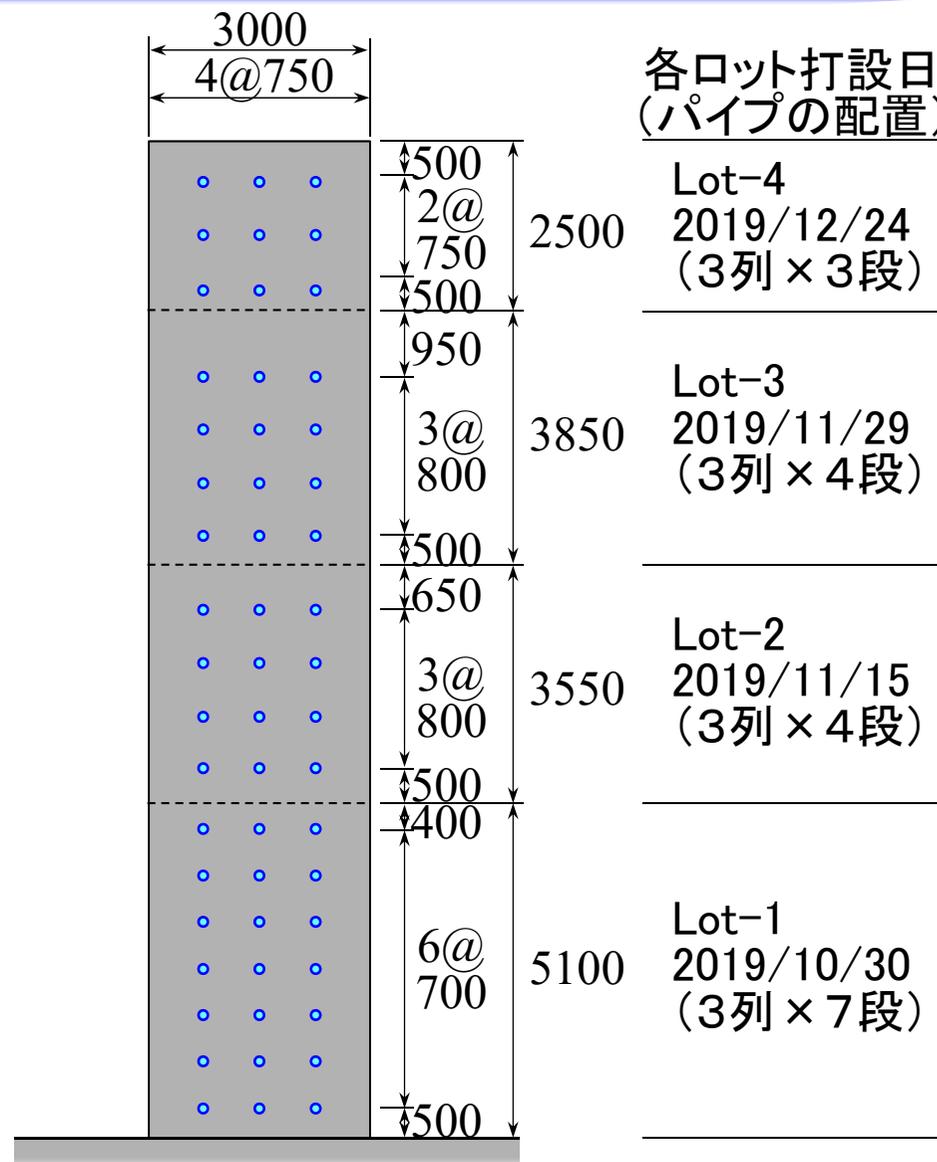
下部工の形状寸法、およびパイプの配置 [P2]

各ロット打設日
(パイプの配置)

Lot-4
2019/12/24
(3列 × 3段)

Lot-3
2019/11/29
(3列 × 4段)

Lot-2
2019/11/15
(3列 × 4段)

Lot-1
2019/10/30
(3列 × 7段)

冷却用パイプ [mm]

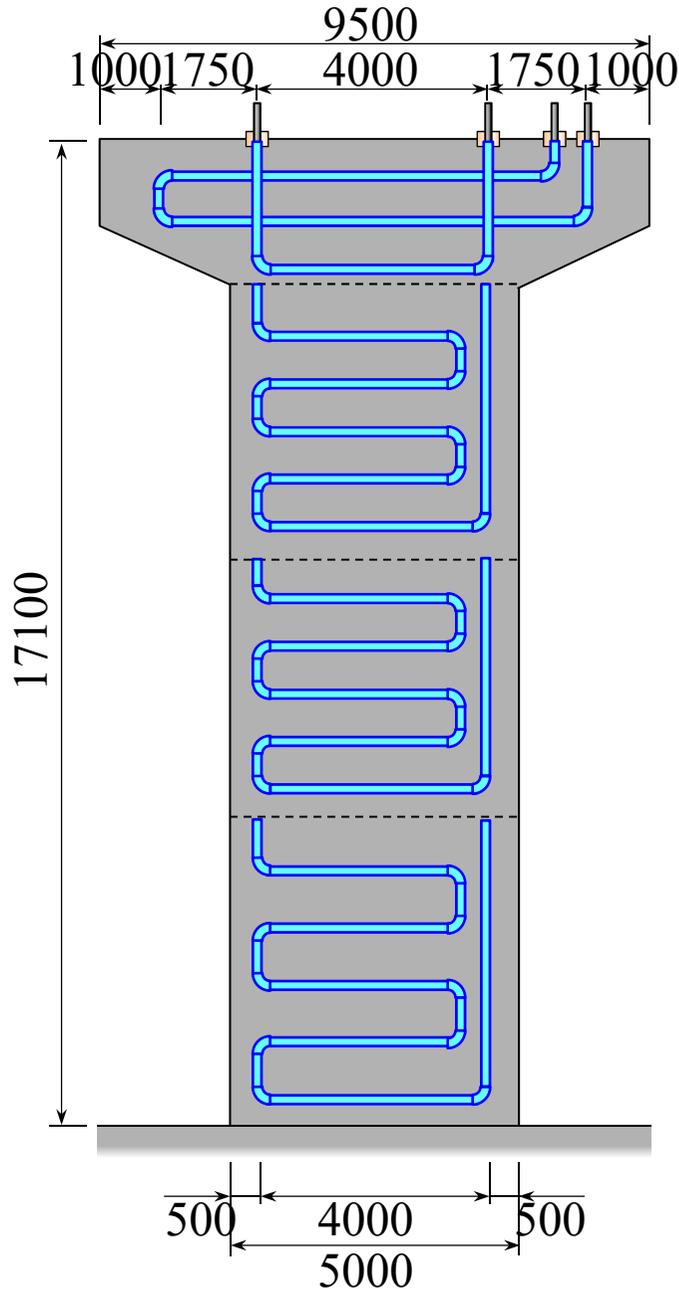
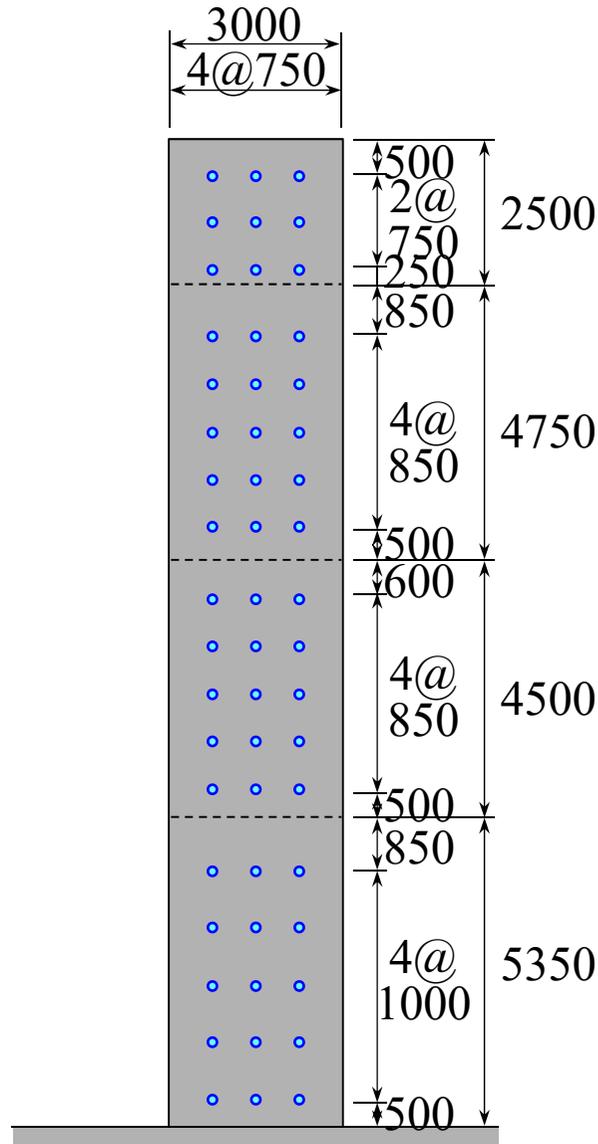
下部工の形状寸法、およびパイプの配置 [P3]

各ロット打設日
(パイプの配置)

Lot-4
2020/01/22
(3列×3段)

Lot-3
2019/12/25
(3列×5段)

Lot-2
2019/12/06
(3列×5段)

Lot-1
2019/11/19
(3列×5段)

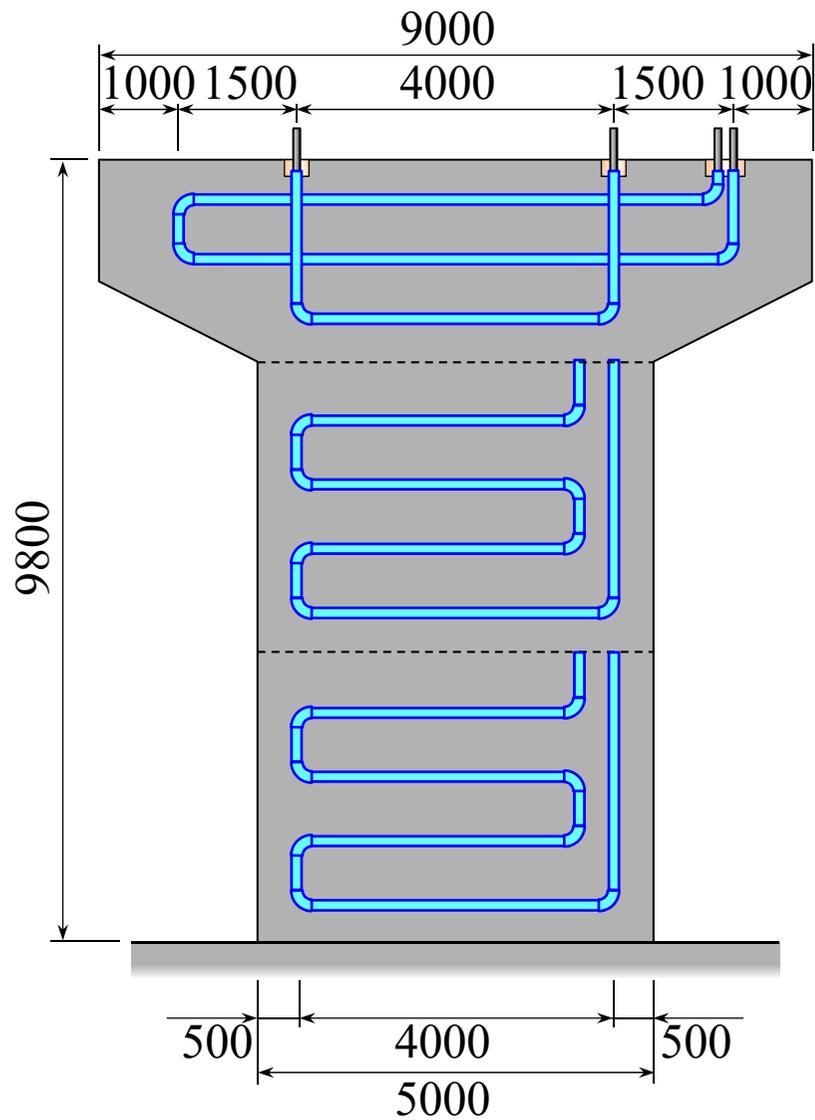
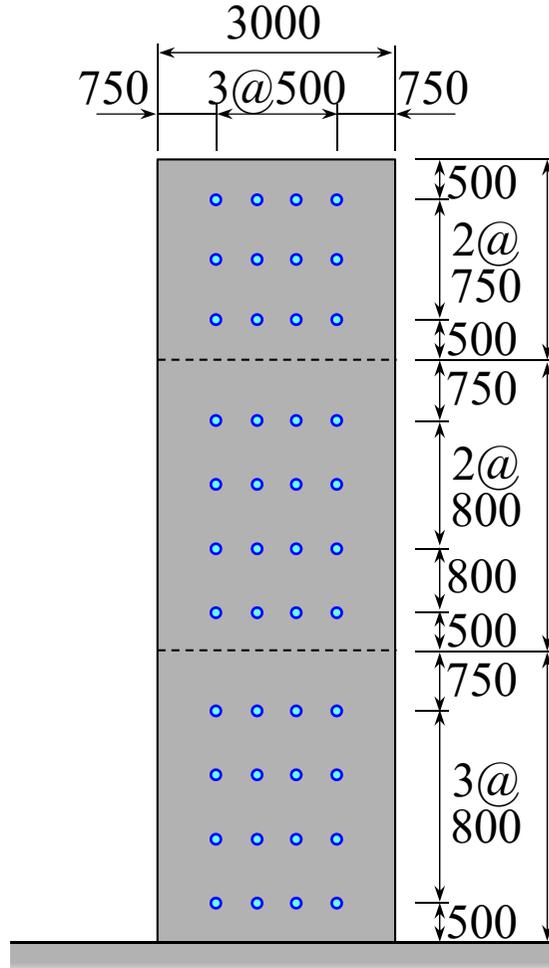
下部工の形状寸法、およびパイプの配置 [P1]

各ロット打設日
(パイプの配置)

Lot-3
2021/10/19
(4列×3段)

Lot-2
2021/10/19
(4列×4段)

Lot-1
2021/10/12
(4列×4段)

冷却用パイプ [mm]

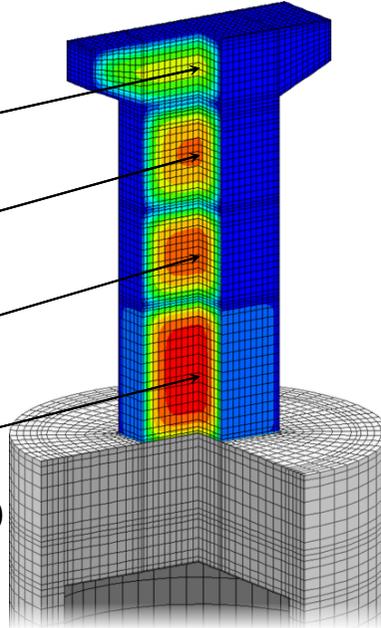
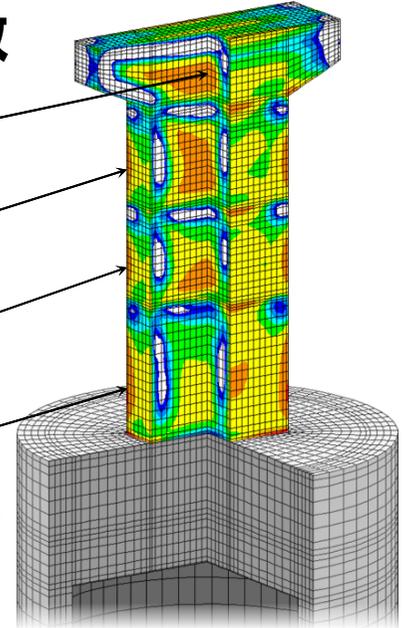
施工前の温度応力解析による予測 [P2]

【無対策】

最高温度

52.3°C

60.4°C

63.7°C

65.2°C

最小ひび割れ指数

0.79

0.76

0.71

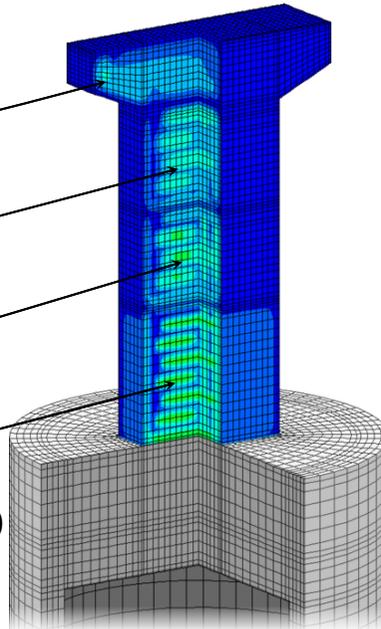
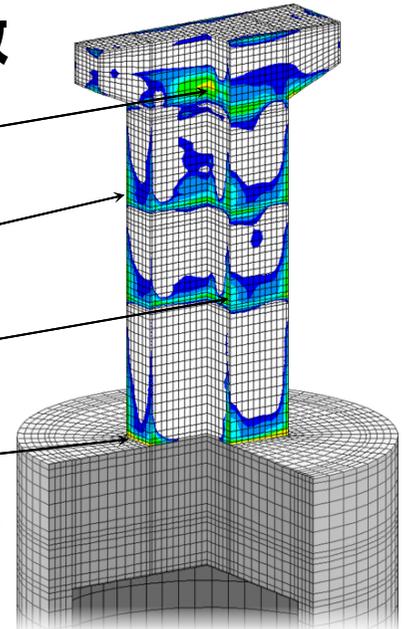
【パイプクーリング】

最高温度

37.7°C

37.8°C

40.6°C

46.5°C

最小ひび割れ指数

1.15

1.14

1.17

1.07

- 1) 自律水温制御パイプクーリングシステム『WIT P-Cool 3A』の概要を説明した。このシステムの目的は、過冷却を抑制しながら、パイプクーリングを確実に行うことである。
- 2) **岩国港 臨港道路 新港室の木線 橋梁下部工事**において、温度ひび割れ対策として、『WIT P-Cool3A』を用いたパイプクーリングを行った。
 - 事前解析では、各ロットの最小ひび割れ指数を、無対策の場合の0.49～0.80から、1.04～1.07へ改善できると予測された。
 - コンクリートの温度を実測した結果、温度上昇量は事前解析とほぼ一致し、対策を計画通りに実施できた。
 - 実構造物において、温度応力によるひび割れは発見されず、温度ひび割れを完全に防止できた。

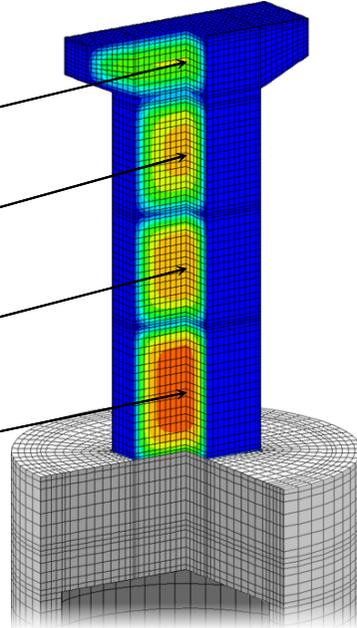
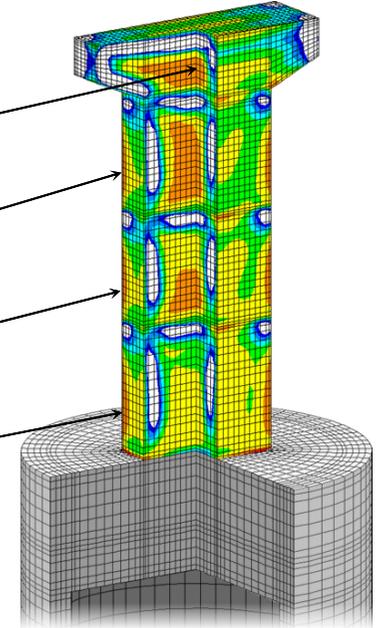
施工前の温度応力解析による予測 [P3]

【無対策】

最高温度

50.2°C

56.6°C

59.9°C

63.7°C

最小ひび割れ指数

0.78

0.80

0.75

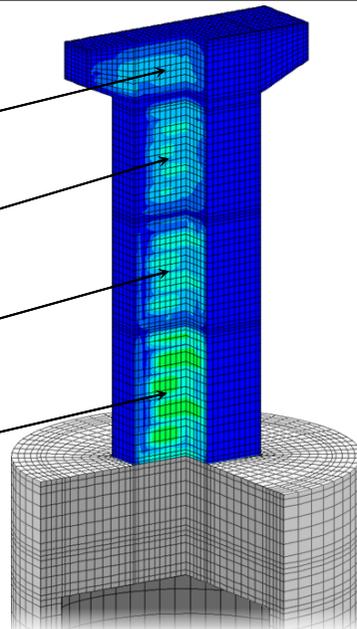
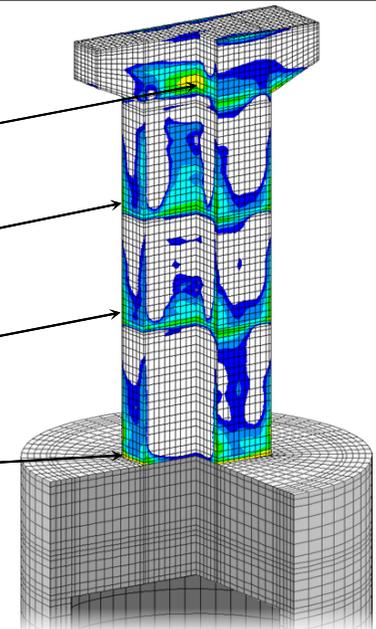
【パイプクーリング】

最高温度

32.6°C

36.0°C

38.7°C

43.8°C

最小ひび割れ指数

1.10

1.09

1.04

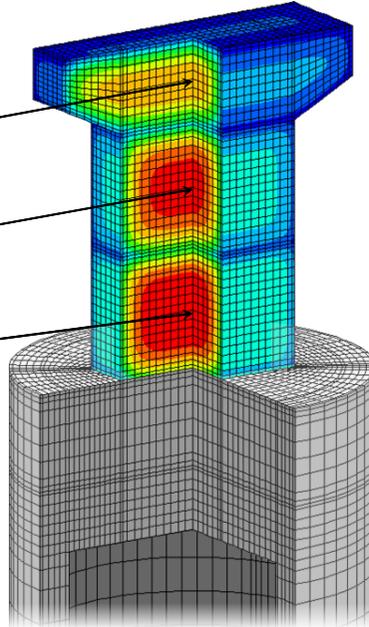
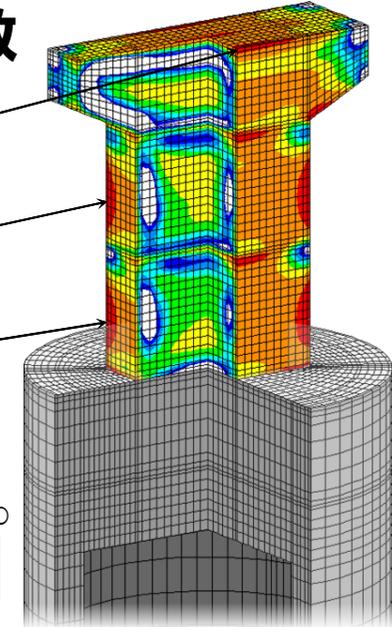
施工前の温度応力解析による予測 [P1]

【無対策】

最高温度

59.4°C

68.0°C

71.4°C

最小ひび割れ指数

0.63

0.51

0.49

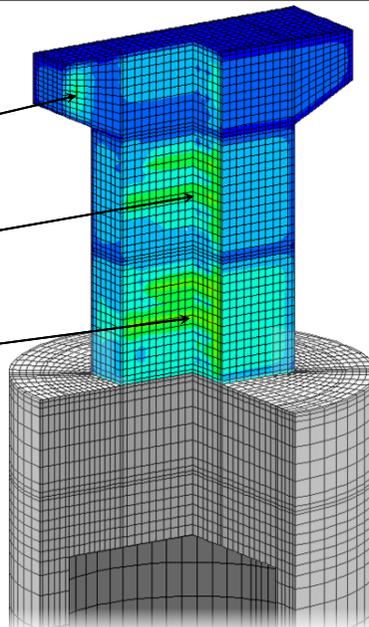
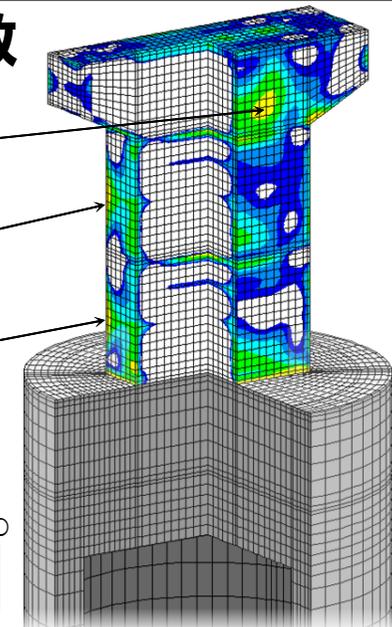
【パイプクーリング】

最高温度

39.5°C

44.5°C

48.0°C

最小ひび割れ指数

1.07

1.05

1.04
