# 日野川河川維持管理計画

【国管理区間】

平成 24 年 3 月

中国地方整備局  
日野川河川事務所

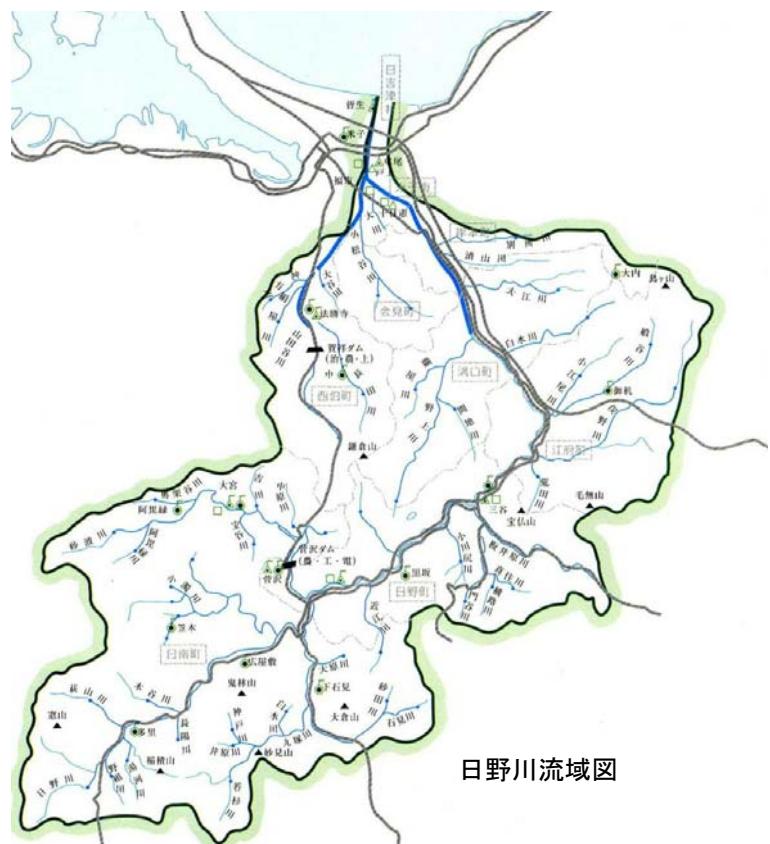
日野川流域図

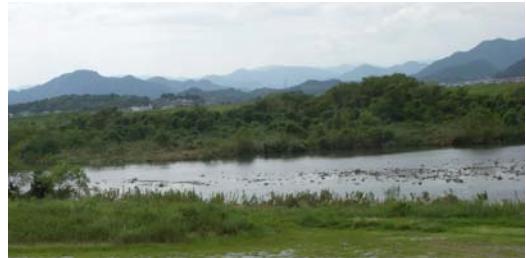
大規模出水の発生間隔が長く、河床攪乱がないため、砂州上に砂分が堆積するとともに、河床のアーマー化と濁筋の固定化が生じ、河道内植生が樹林化しやすくなっている。

樹林化の現状  
(米子大橋付近 平成 23 年 9 月)
