①皆生工区の施設改良について

②富益工区の対策について

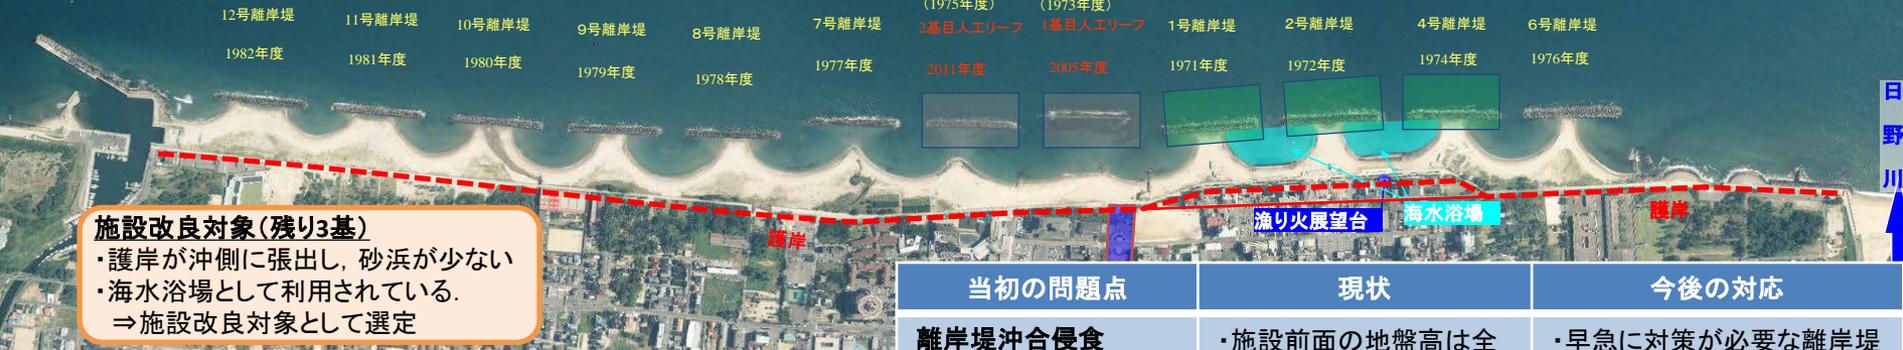
【皆生工区】

昭和40～50年代に整備した離岸堤の効果により汀線は近年均衡状態であるが、離岸堤沖側の沖合侵食及び施設の老朽化対策として離岸堤の施設改良を実施している。施設改良に当たっては、海岸法の改正を踏まえ、景観、利用に配慮した整備を行い、これまでに2基の施設改良が完了し、**3基目以降の構造改良を検討**してきた。3基目以降の改良方法について模型実験、シミュレーション、新型構造物の導入について検討を行ったが、海水浴場の利用や必要浜幅の確保の点から、離岸堤に変わる新たな施設は見つからず、これ以上大規模な施設改良による対応は困難である。（施設改良対象箇所は護岸が沖側に張出し、地形的にも潜堤形式の構造の導入は困難）

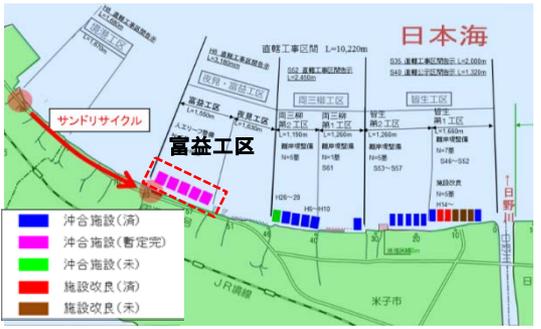
本工区では、工区への供給土砂量が少ないことから、**サンドリサイクル工法**を採用し、また、**サンドリサイクルの実施にあわせて漂砂の移動を抑制するための人工リーフ基(暫定型)を施工した(2004~2014)**。

全体計画ではモニタリング調査を継続的に行い、侵食の進行が確認された場合には、**必要に応じて対策を講じる**こととしている。

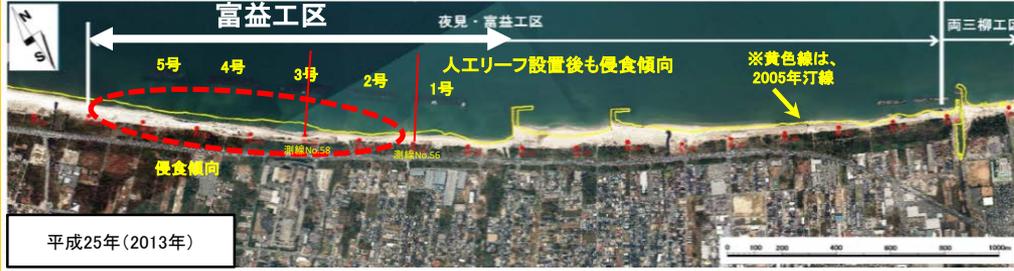
富益工区の現状

- 人工リーフの設置およびサンドリサイクルを行っているものの、**依然として侵食傾向**。
- 侵食箇所は漂砂下手方向(西側)へ拡大している。
- 要因としては、人工リーフの整備により、人工リーフ開口部からの戻り流れが生じ、土砂が沖側へと流出していること、また、人工リーフの開口部が狭く、岸側の水塊が抜けきれずに、人工リーフ群西端への流れが発生し、最下手側の人工リーフ群端部から土砂が流出していることが考えられる。
- 一方で、夜見工区のL字突堤が沿岸漂砂を遮断し、富益工区の人エリーフ岸側への土砂供給が少ないことも要因の一つと考えられる。

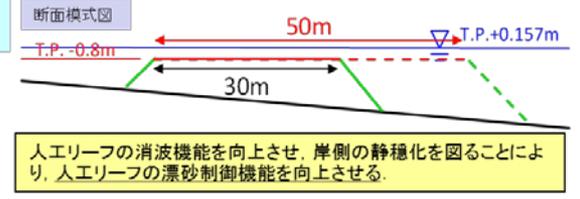
ケース3 人工リーフ拡幅(暫定→完成形へ)

- ・天端幅 30m → 50m
- ・サンドリサイクル量 8,000m³

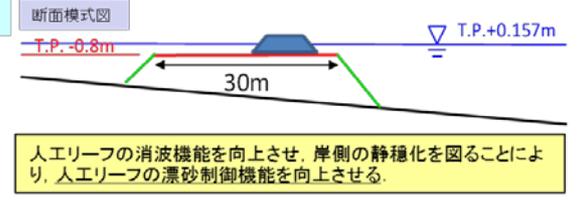
ケース4 人工リーフ改良

- ・離岸堤化
- ・サンドリサイクル量 8,000m³

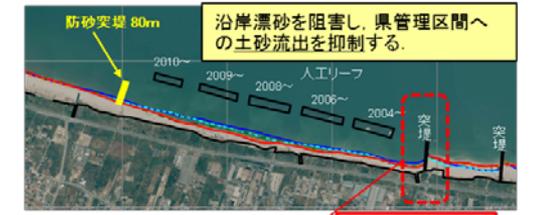
ケース5 新規突堤の設置

- ・沿岸漂砂下手側に防砂突堤を新規に設置
- ・サンドリサイクル量 8,000m³
