2. 日野川の現状と課題

2.1 洪水等による災害の発生の防止又は軽減に関する事項

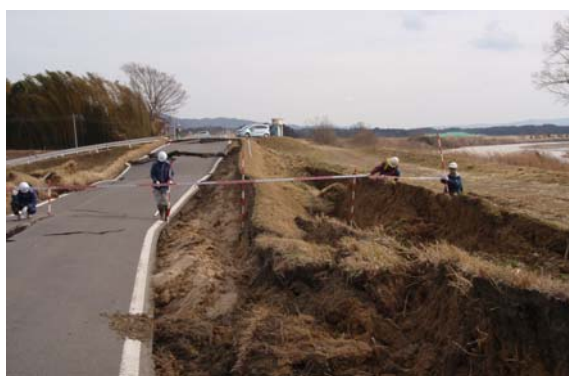
平成23年3月11日巨大津波襲来（宮城県石巻市） 堤防沈下の事例（阿武隈川坂津田地区）

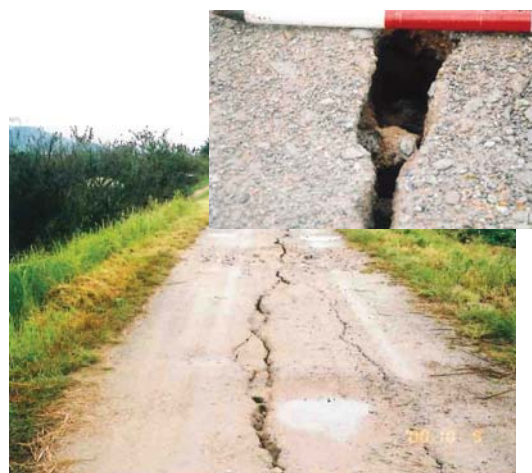
鳥取県西部地震(平成 12 年)による
堤防被災状況(法勝寺川)

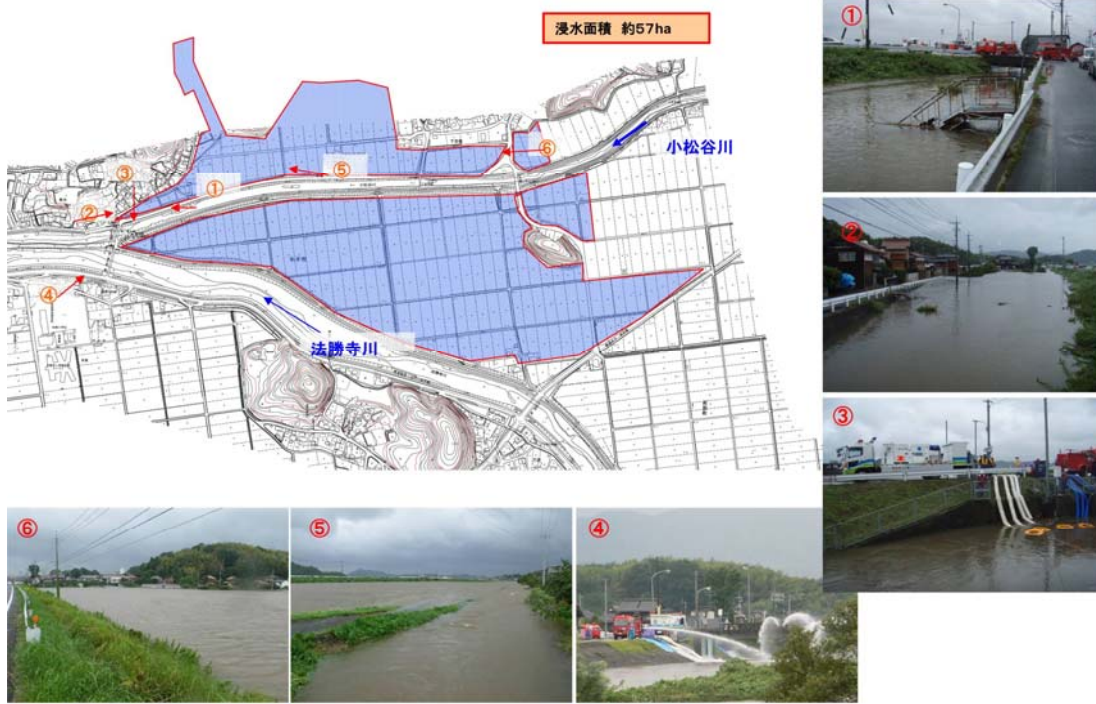
2 法勝寺川の青木地区や境地区では、法勝寺川の河川水位が高くなった時に、
 3 支川小松谷川から法勝寺川への排水が困難となる内水氾濫被害が発生してい
 4 ます。近年、平成 18 年 7 月洪水、平成 23 年 9 月洪水（台風 12 号）等の出水
 5 において内水氾濫被害が頻発しました。これらの被害を軽減するためには、関
 6 係機関と連携しつつ、法勝寺川の水位を低下させ、小松谷川の排水を促進する
 7 必要があります。

8
 9 図 2.1.8 平成 23 年 9 月台風 12 号での内水氾濫による浸水図

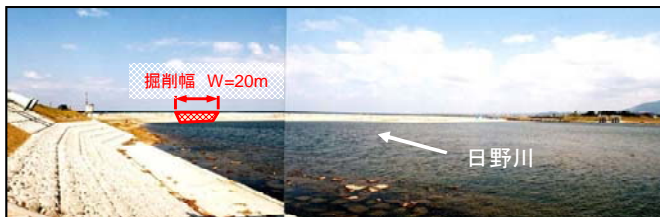
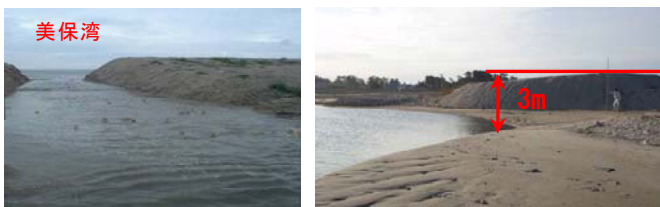
日野川の河口は、日本海の冬季の波浪によって、河口外側の土砂が吹き寄せられ、砂州として河口部に堆積しています。河口砂州は一定規模の洪水によってフラッシュされますが、また堆積し数ヶ月で復元します。砂州の堆積状況により洪水が堰上げられ、水位を上昇させることが懸念されるため、状況に応じて砂州を掘削する必要があります。

出水前の砂州の掘削の状況

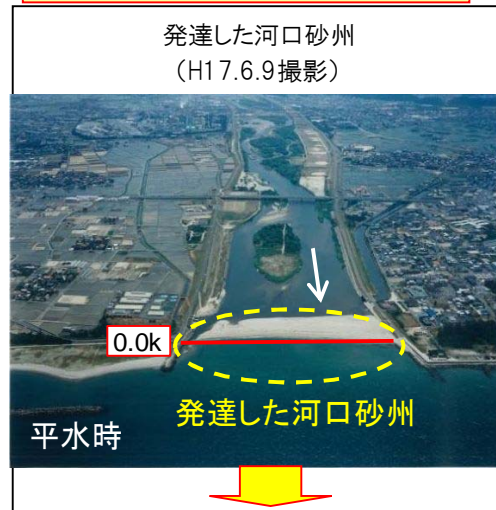
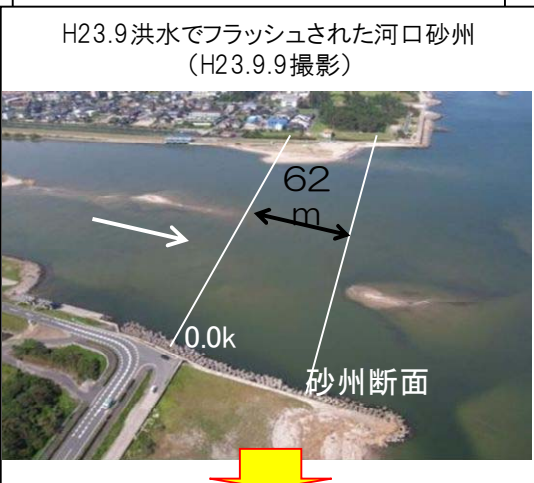
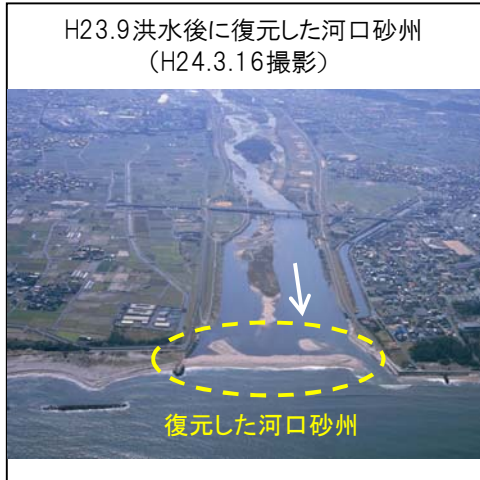
H17～H24年の河口砂州の状況

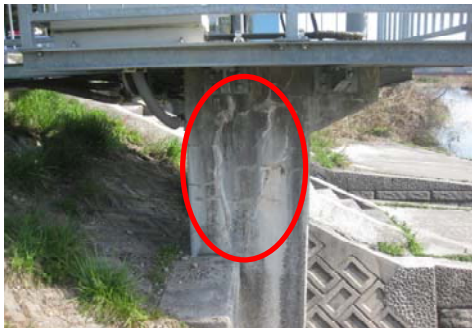
21 樋門門柱のクラック発生状況

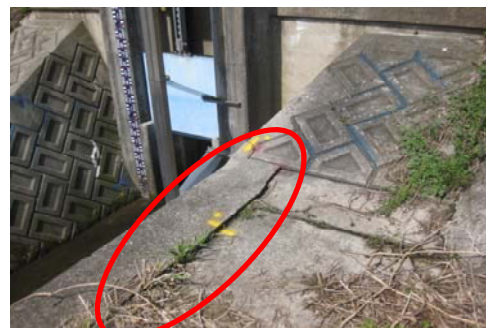
22 取り付け護岸の段差発生状況

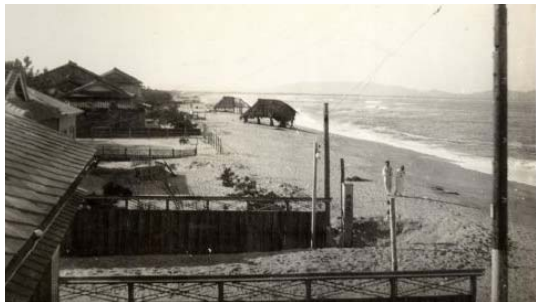
2 日野川流域では、かつて行われていた「たたら」製鉄に伴う大量の流送土砂が
3 あり、それが弓浜半島の形成にも大きく寄与していましたが、大正時代に「た
4 たら」製鉄が終わるとともに流送土砂量が激減し、皆生海岸の侵食が昭和初期
5 より大きな社会問題となっており、現在、海岸事業として沖合施設やサンドリ
6 サイクルにより皆生海岸の汀線保護を実施しています。

19 汀線後退前の皆生海岸 (S15)

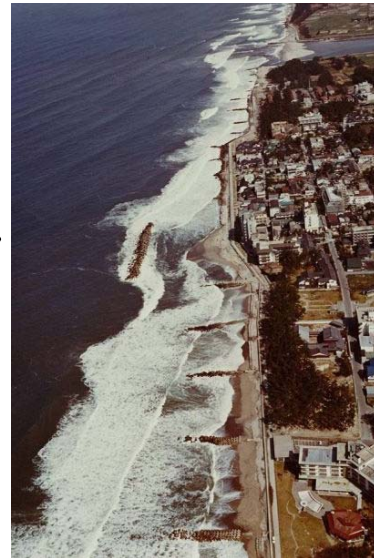
20 汀線後退後の皆生海岸 (S45)

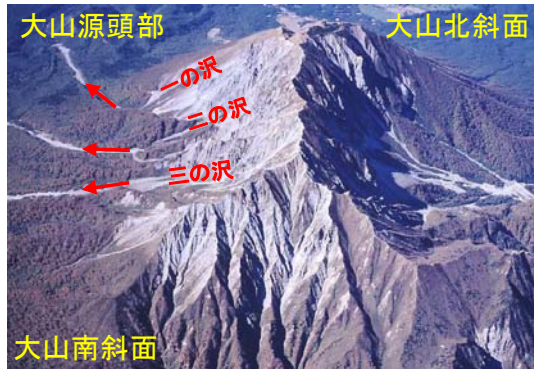
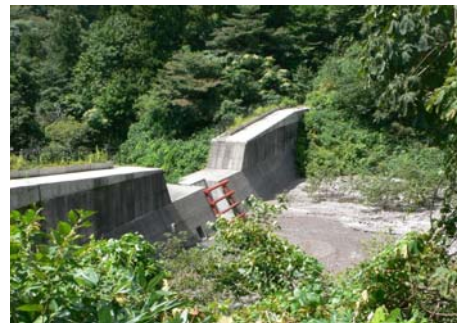
7 日野川流域東部に位置する大山山系では、山体の崩壊により昭和7年から砂
8 防事業に着手し、継続的に整備を実施しています。砂防堰堤は土砂災害を防止
9 する一方で、下流河道での河床低下や河口部への流出土砂の減少を招く恐れが
10 あります。

32 砂防堰堤の堆砂状況

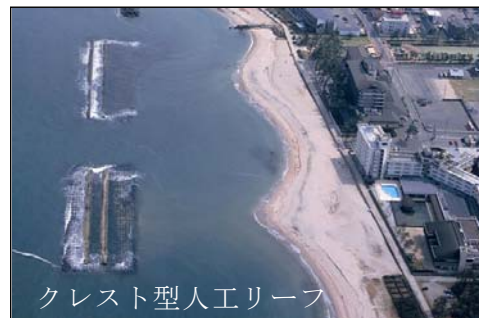
39 クレスト型人工リーフ
