## 2. 日野川の現状と課題

### 2.1 洪水等による災害の発生の防止又は軽減に関する事項

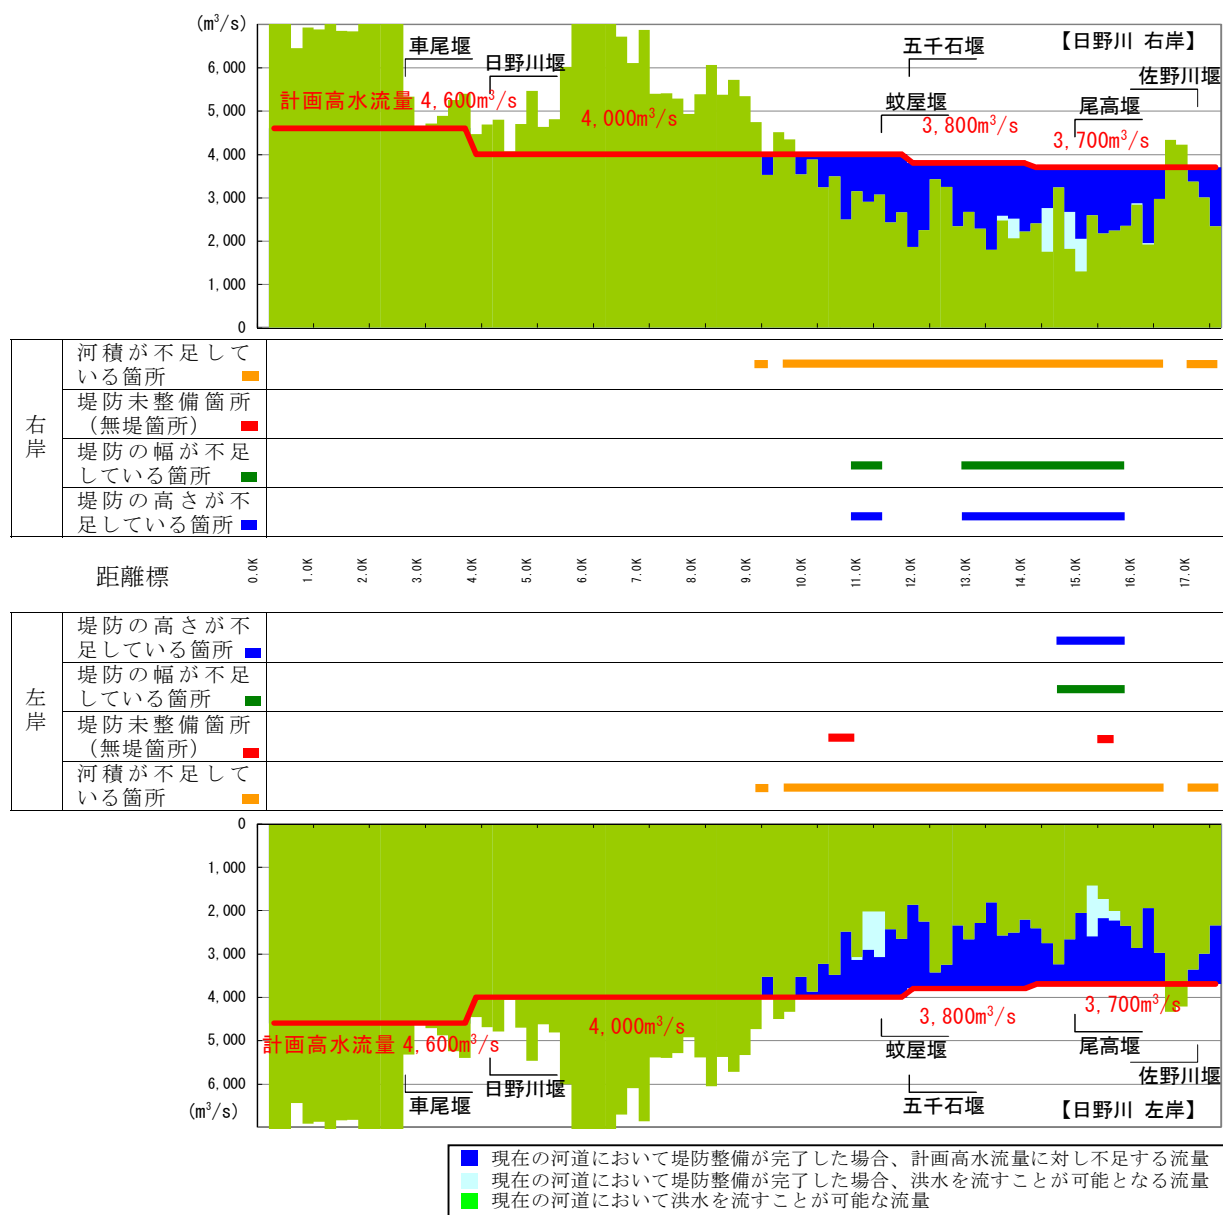
図 2.1.2 日野川の現在の整備状況

日野川の扇状地を流下する区間（9.0k 付近まで）では、これまでの河川改修により計画高水流量（車尾地点 4,600m<sup>3</sup>/s）の流下が概ね可能です。

9.0k 付近から国管理区間上流端までは、固定堰上流の堰上げ等のため、計画高水流量に対して流下能力が不足しています。

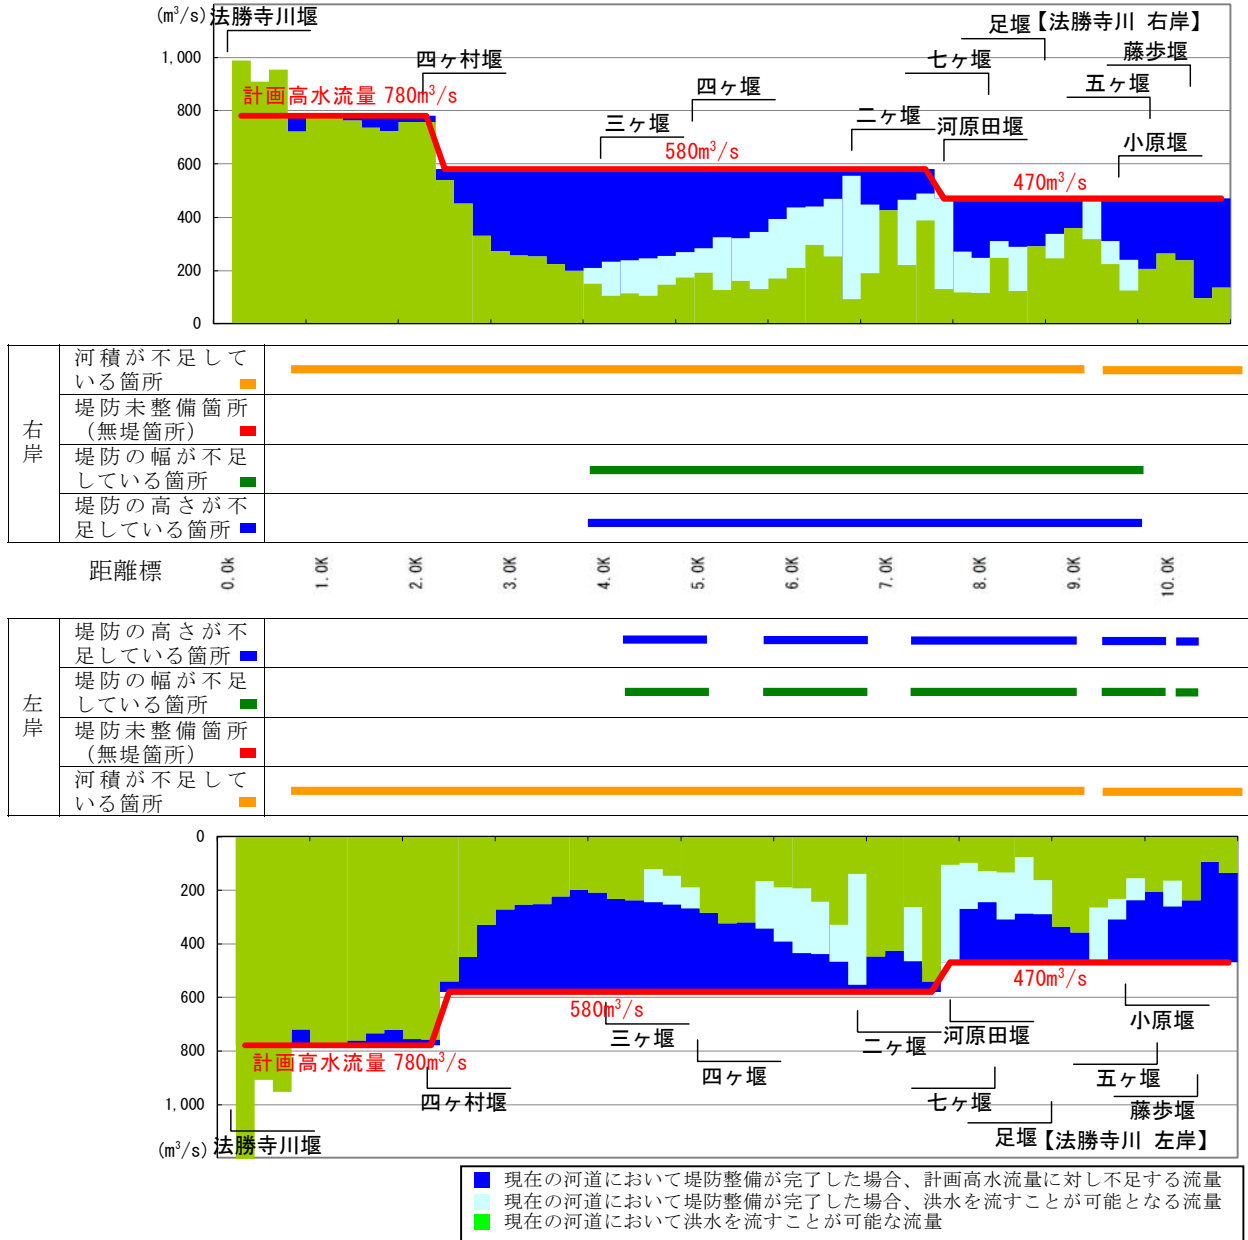
図 2.1.3 法勝寺川の現在の整備状況

法勝寺川の河道は計画高水流量  $780\text{m}^3/\text{s}$  に対して、三ヶ堰（4.0k 付近）から 10.0k 付近にかけて堤防断面が不足しています。また、固定堰上流の堰上げ等のため、計画高水流量に対して流下能力が不足しています。

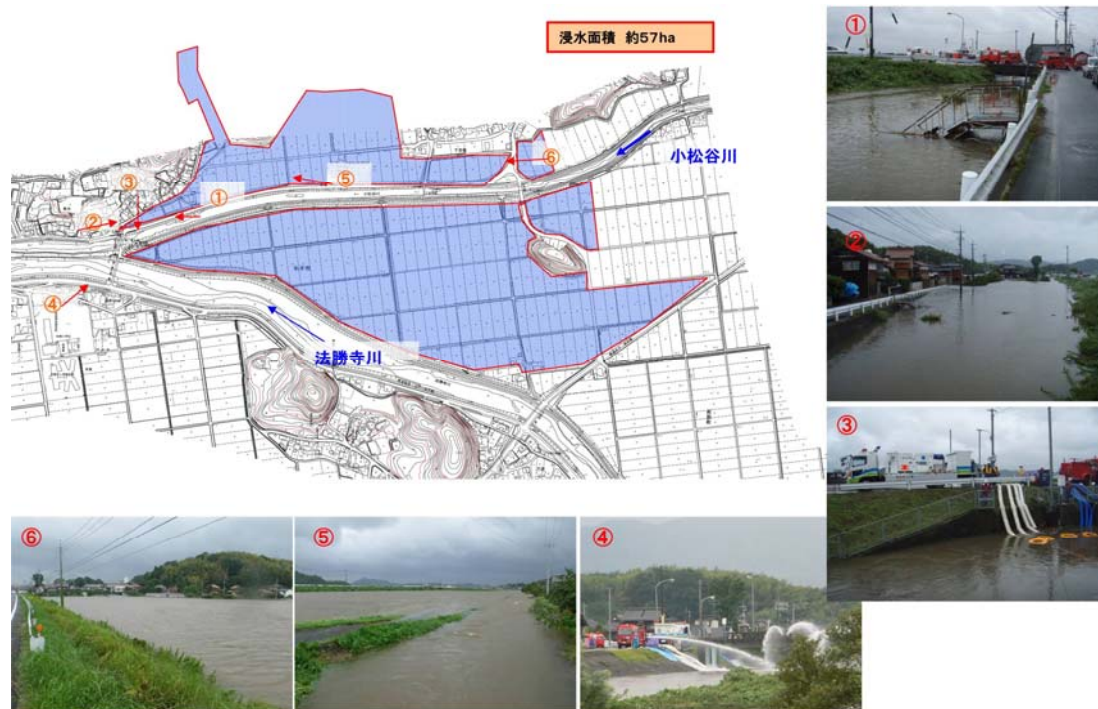
図 2.1.8 平成 23 年 9 月台風 12 号での内水氾濫による浸水図

法勝寺川の青木地区や境地区では、法勝寺川の河川水位が高くなった時に、支川小松谷川から法勝寺川への排水が困難となる内水氾濫被害が発生しています。近年、平成 18 年 7 月洪水、平成 23 年 9 月洪水（台風 12 号）等の出水において内水氾濫被害が頻発しました。これらの被害を軽減するためには、関係機関と連携しつつ、法勝寺川の水位を低下させ、小松谷川の排水を促進する必要があります。

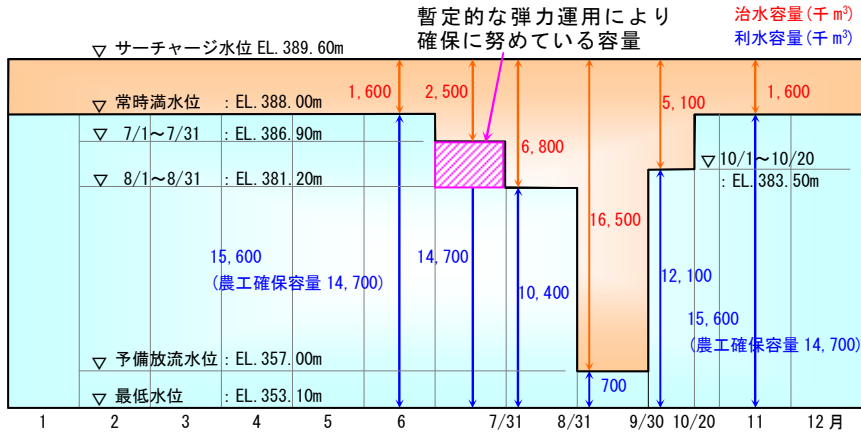
図 2.1.10 菅沢ダムの貯水池運用パターン

また、菅沢ダムは平成18年7月洪水において、7月期治水容量2,500千m<sup>3</sup>を超える貯水量となり、異常洪水時の防災操作を実施しています。これを踏まえて、平成19年から暫定的な弾力運用により洪水調節容量の確保に努めています。

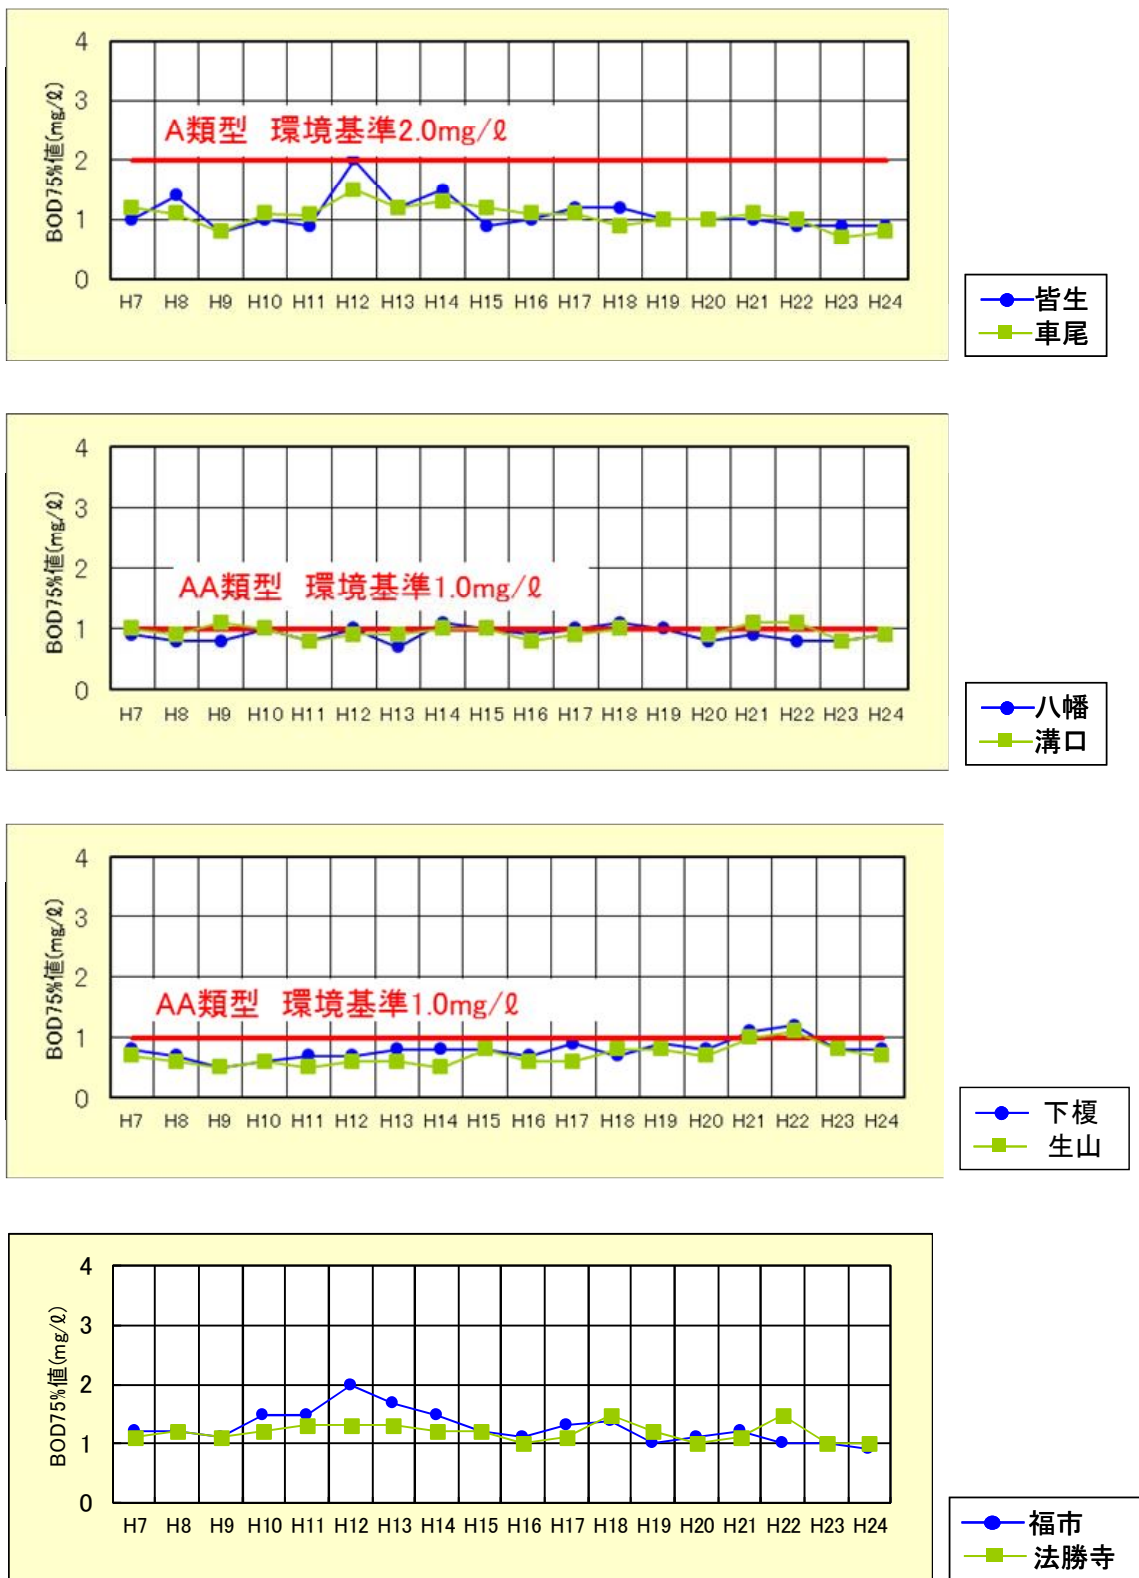
図 2.3.6 日野川水系の BOD75%値の経年変化

日野川の水質は、下水道施設の整備等により、類型指定された環境基準を近年概ね満足しています。法勝寺川では水質汚濁に係る環境基準が指定されていませんが、A 類型を概ね満足しています。今後も関係機関や地域住民とともに水質を維持していく必要があります。

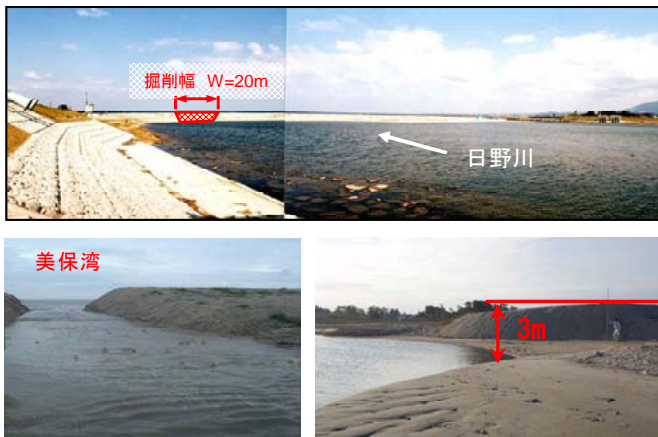
日野川の河口は、日本海の冬季の波浪によって、河口外側の土砂が吹き寄せられ、砂州として河口部に堆積しています。河口砂州は一定規模の洪水によってフラッシュされますが、また堆積し数ヶ月で復元します。砂州の堆積状況により洪水が堰上げられ、水位を上昇させることが懸念されるため、状況に応じて砂州を掘削する必要があります。

出水前の砂州の掘削の状況

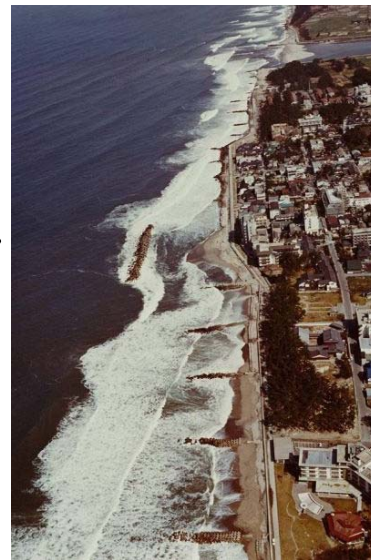
汀線後退後の皆生海岸 (S45)

日野川流域では、かつて行われていた「たたら」製鉄に伴う大量の流送土砂があり、それが弓浜半島の形成にも大きく寄与していましたが、大正時代に「たたら」製鉄が終わるとともに流送土砂量が激減し、皆生海岸の侵食が昭和初期より大きな社会問題となっており、現在、海岸事業として沖合施設やサンドリサイクルにより皆生海岸の汀線保護を実施しています。

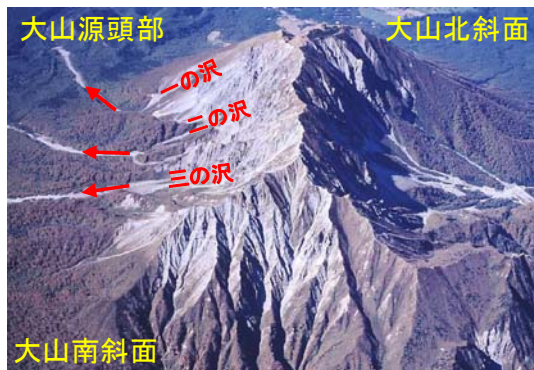
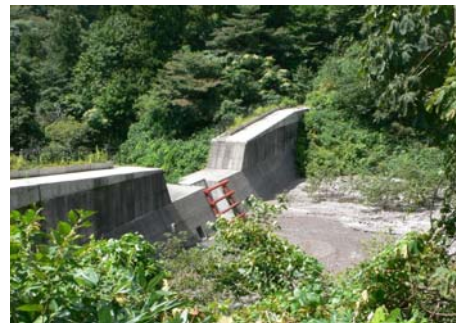
砂防堰堤の堆砂状況

日野川流域東部に位置する大山山系では、山体の崩壊により昭和7年から砂防事業に着手し、継続的に整備を実施しています。砂防堰堤は土砂災害を防止する一方で、下流河道での河床低下や河口部への流出土砂の減少を招く恐れがあります。

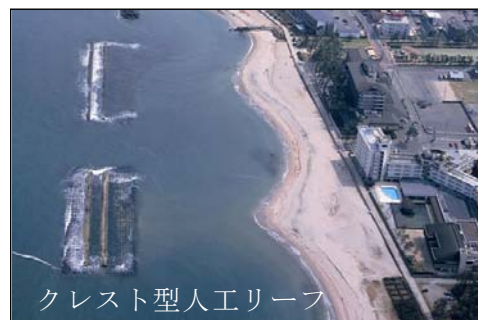
クレスト型人工リーフ  
海岸保全施設
