平成26年4月9日発生 浅場整備工事による 斐伊川への油流出について(第2報)

出雲河川事務所発注による「宍道湖大垣外浅場整備工事」において、工事に必要な砂を斐伊川(出雲市 南神立橋下流)にて採取し、不整地運搬車(キャリアダンプ)により運搬していたところ、不整地運搬車(キャリアダンプ)の故障により作動油が川へ流出する事態が発生しました。

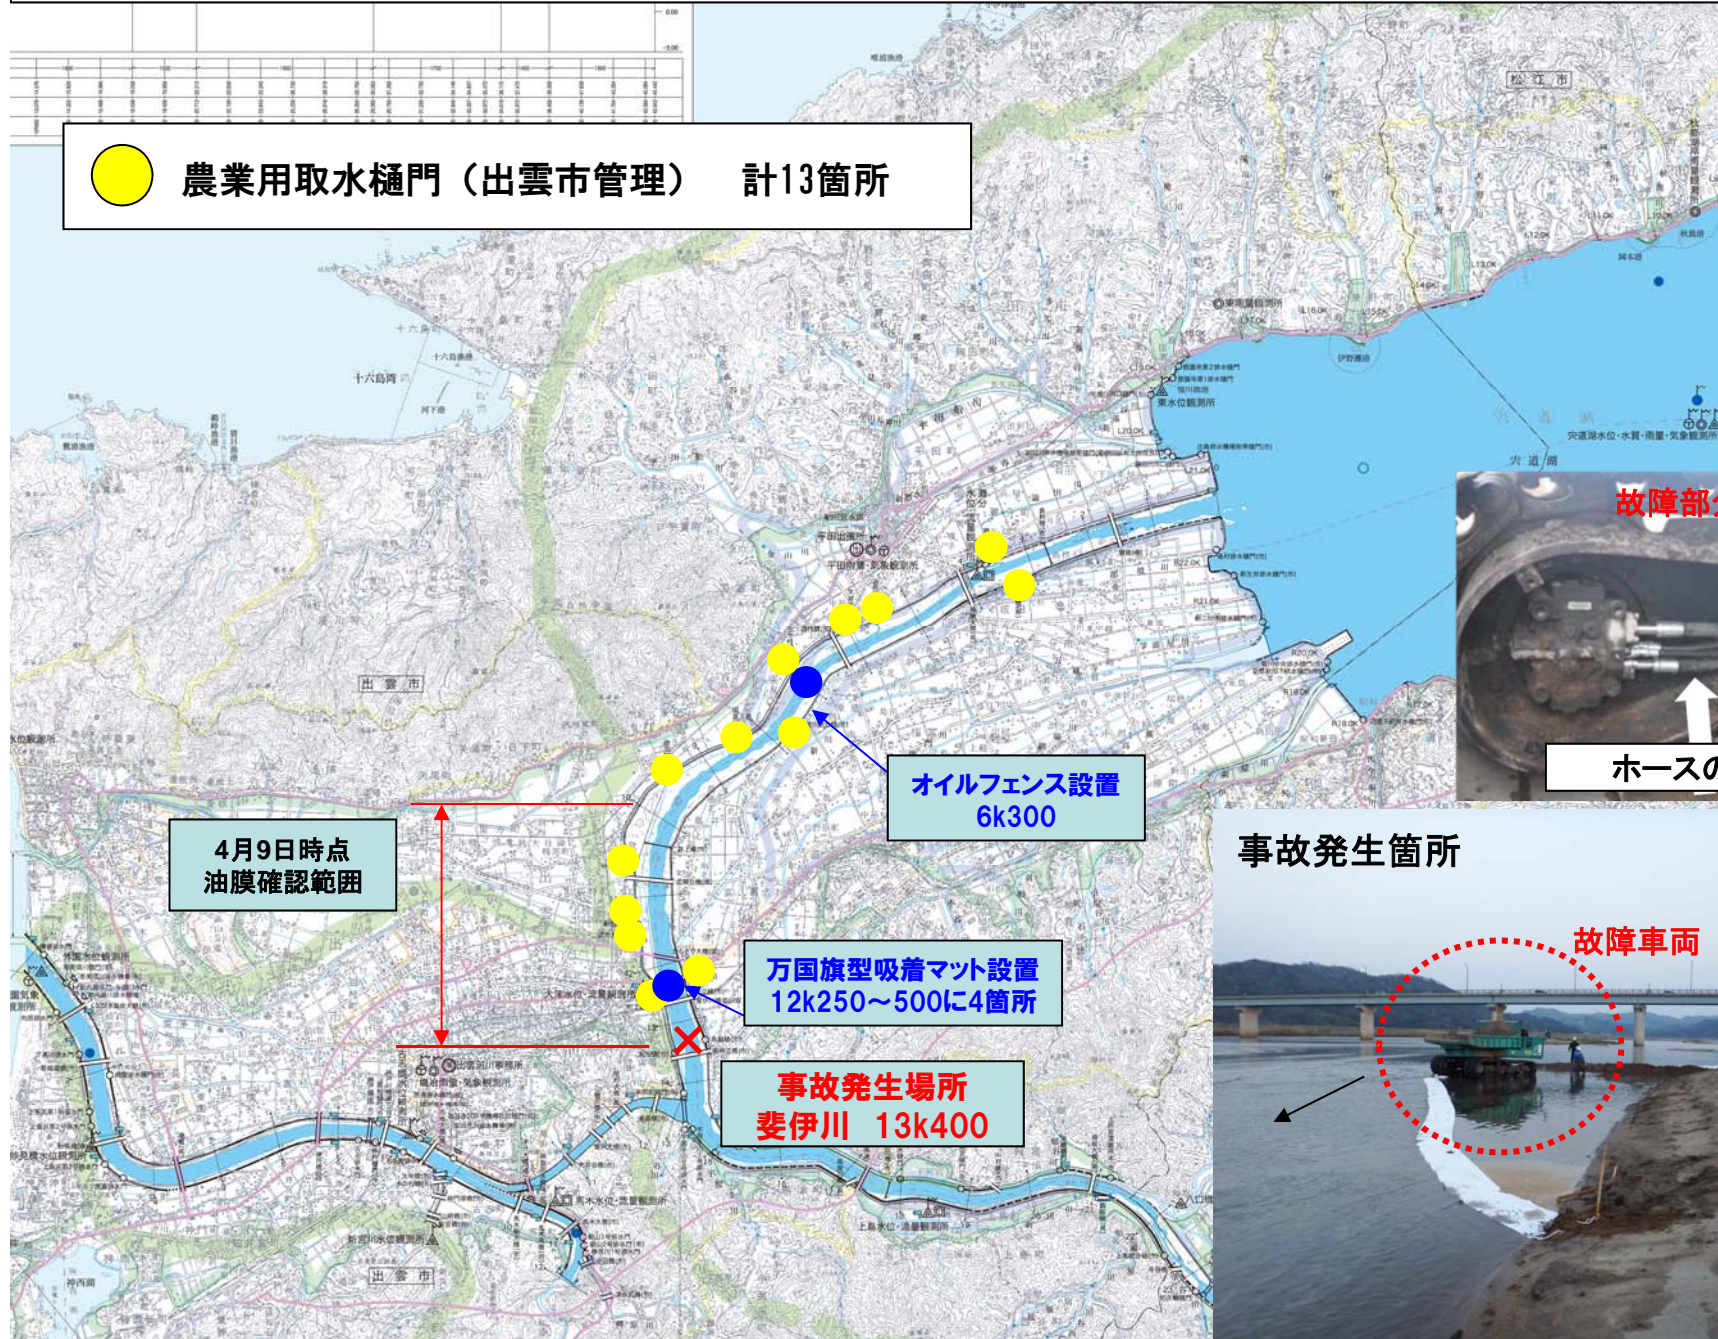
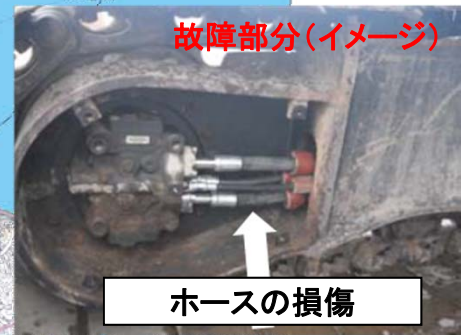
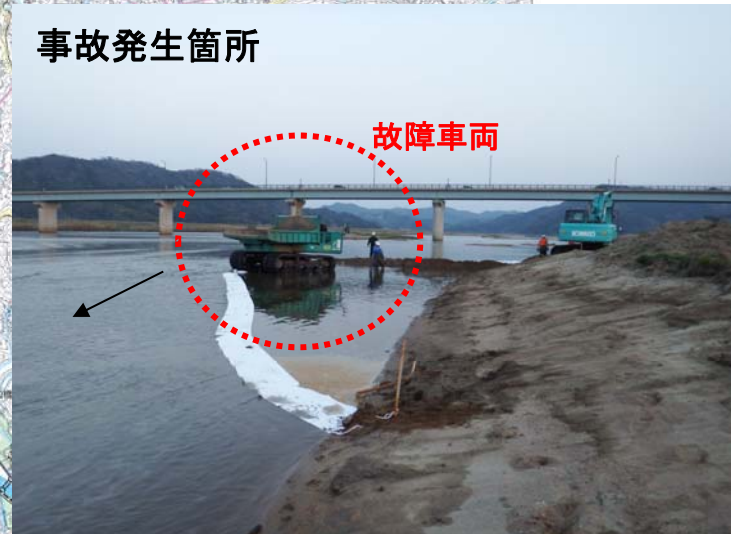
平成26年4月9日 斐伊川における油流出事故位置図

- ①油流出箇所より下流に4箇所、オイルフェンス等を設置(別紙参照)
- ②故障車両を中州の水が無い箇所へ移動し、砂堰及び吸着マットで囲む
- ③油流出箇所下流の取水樋門(13箇所)について全閉作業を行い完了
