天神川水系における土砂に関する課題

1. 天神川水系の概要
2. 土砂管理の取り組み状況（経緯）
3. 各領域における土砂に関する現状と課題

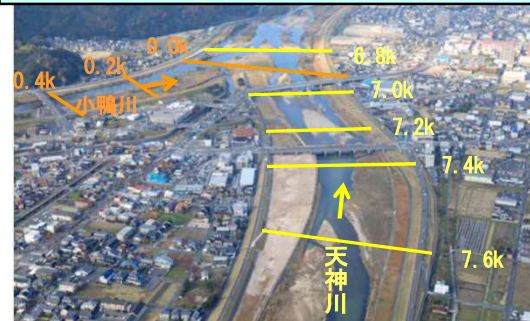
天神川・小鴨川合流部

- ・流域は鳥が羽を広げたような形
- ・流域を2分する本川天神川と支川小鴨川が倉吉市の中心部で合流

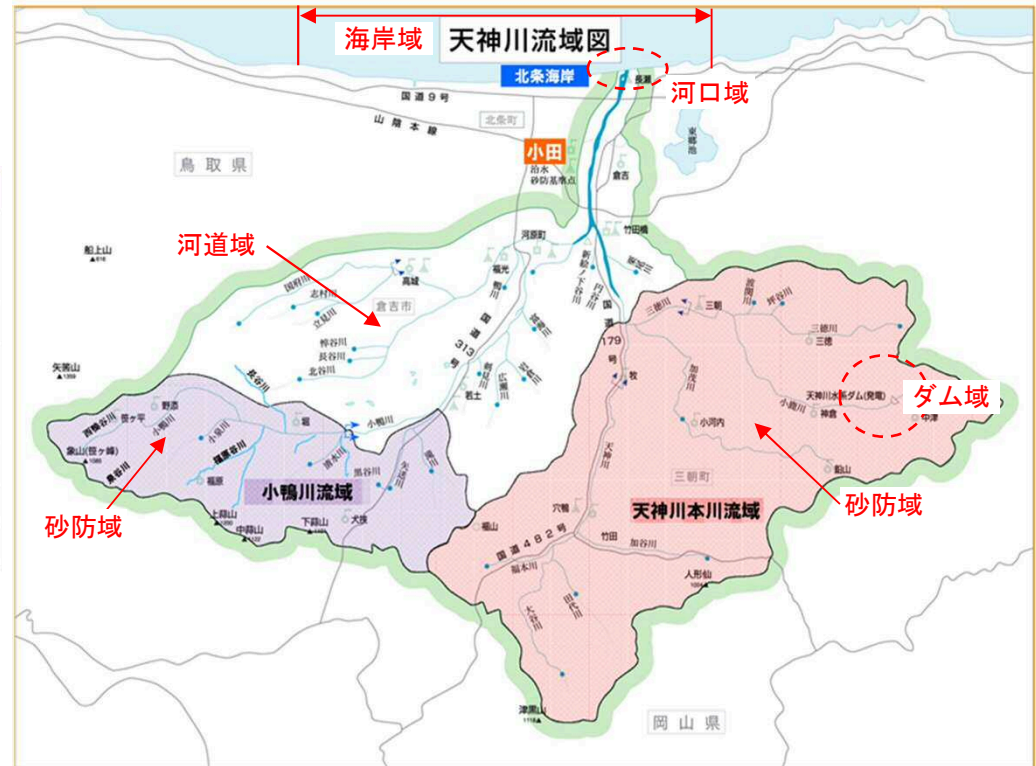
天神川における領域区分図

- 天神川水系は大きく、砂防域・河口域・河道域・海岸域に区分される。
- 砂防域は、小鴨川と天神川本川の上流部318.59km²が直轄砂防区域である
- 河口域及び河道域は、天神川本川に加え、三徳川、小鴨川、国府川の計41.87kmが直轄河川区域である。
- 海岸域は、天神川の流出土砂が漂砂として到達する範囲を想定しているが、現段階ではその範囲が明らかでない。現段階では赤碕～宇野海水浴場周辺と考えているが、適宜見直しを図る。この範囲の海岸は北条海岸、大栄海岸などと称され、鳥取県が管理している。

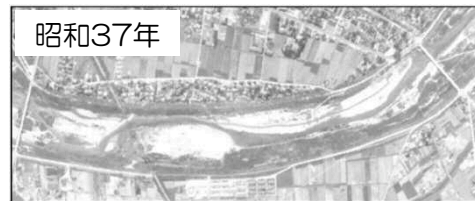
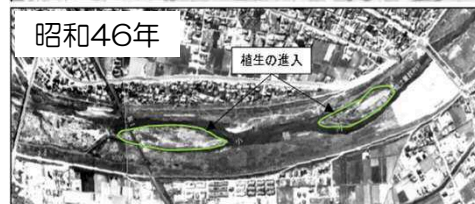
小鴨川 3.0-4.0kの植生の変化（航空写真）

昭和37年

昭和46年

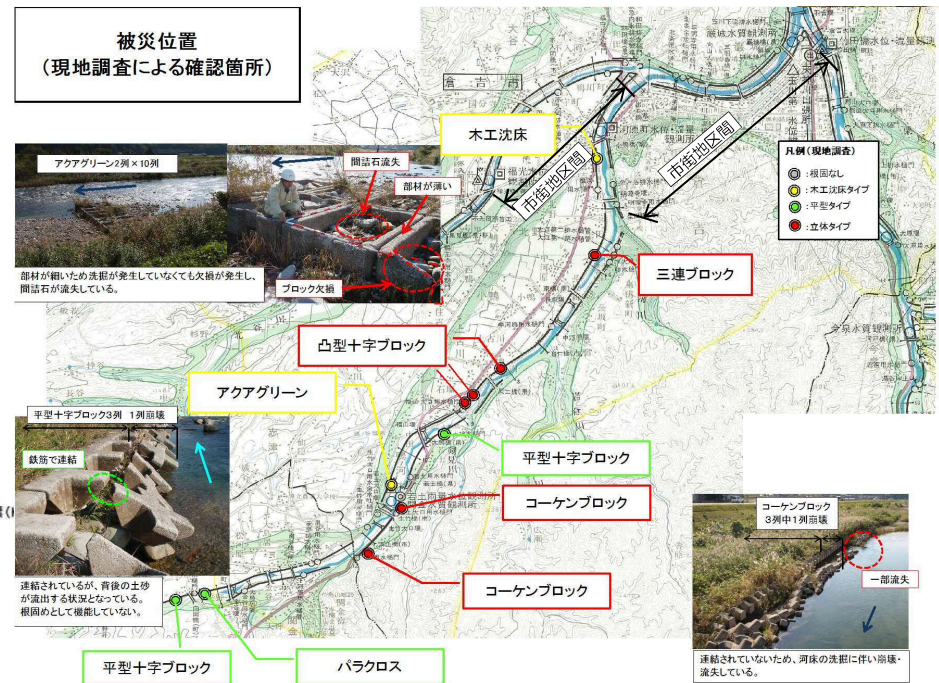
- 【現状】 ●河道内の樹林化・二極化による河積阻害や粗度上昇の影響、管理上のアクセスや巡視における支障が生じている。
- 河道内の二極化は見られるが、平均河床高の経年変化に示されるように河床変動量に大きな変化はない。
 - 天神川本川と小鴨川との合流点付近の低平地には、人口と資産の集中する倉吉市街地があり、このエリアは上下流に比べて河床勾配が緩くなり、土砂堆積しやすい。
- 【課題】 ●河道の二極化によって流れが滞筋に集中することで、洪水時に護岸の被災が発生している。特に、小鴨川でその傾向が顕著であり、近年の平成23年9月の洪水でも複数箇所で護岸の被災が発生した。
- 資産集中域における土砂堆積は、治水安全度を低減させ、いったん破堤した場合の人的・社会的被害が甚大となる。

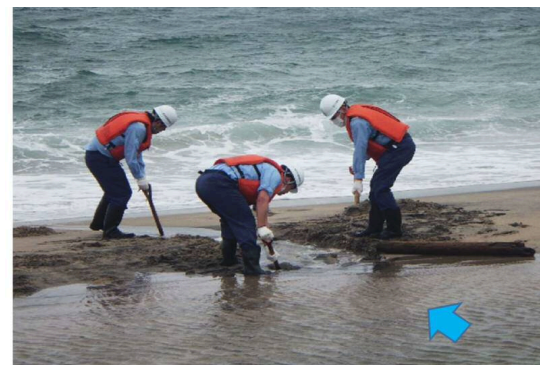
人力による維持掘削状況
(令和4年6月13日)

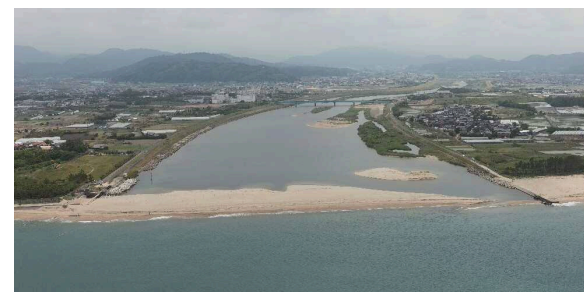
天神川河口砂州の状況
(令和4年6月3日撮影)

- 【現状】 ●天神川河口部の砂州は、昭和23年の航空写真で既に存在が確認されている。その後の航空写真ではすべての年代で砂州が確認されていることから、天神川において河口砂州の形成は、回避することのできない現象となっている。
- 形成された砂州は、中小規模の洪水によってフラッシュされるが、高波浪が生じた際には完全に閉塞が生じることもあり、河口砂州の閉塞による浸水も発生する。
- 【課題】 ●天神川の河口砂州は、洪水等でフラッシュされた場合、洪水後の波浪によって速やかに形成される。また、海岸線が今後回復した場合、河口砂州も同様に発達していくと推定される。
- 維持しやすい開口部形状の設定などを行い、完全閉塞のリスクを回避する必要がある。

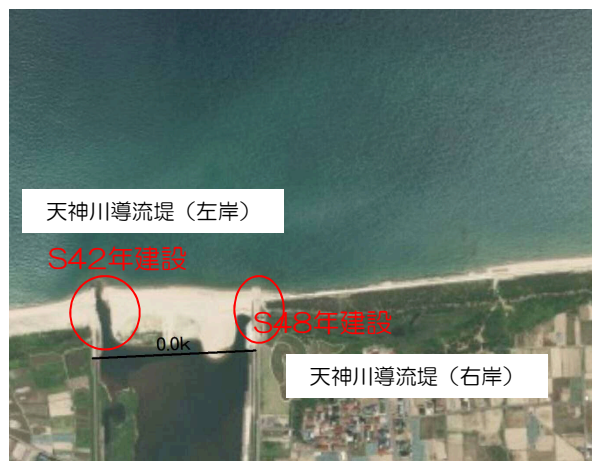
海岸整備（導流堤の建設）

海浜工事						●天神川に導流堤(S42, S48年)	●橋津川河口に導流堤(S56)			●羽合漁港外郭施設増設		●サドリサイクルの実施			
レスポンス	河川 (土砂動態)	河川範囲などは、現在と大きく変化していない。					●小鴨川で河川改修によって河道内土砂量が減少 ●天神川の下流が砂利採取によって河道内土砂量が減少	●全河川で緩やかな堆積傾向		●小鴨川、国府川でH2洪水で堆積 ●天神川河口部で河床掘削によって河道内土砂量が減少	●天神川で堆積傾向	●河川改修に伴う河道掘削によって河道内土砂量が減少			
	河川 (植生等)						●礫河原面積が減少		●樹木面積が拡大	●礫河原が小さくなる	●樹木面積が拡大	●樹木伐採、河道掘削により微減			
	河川 (河床材料)							●S55に天神川・小鴨川で粗粒化							
	海岸					●汀線後退(S22より最大70m後退)	●汀線後退 ●橋津川右岸導流堤の遮蔽域で堆積			●橋津川右岸の構造部遮蔽域で堆積	●サドリサイクルにより汀線概ね安定	●サドリサイクルにより汀線概ね安定

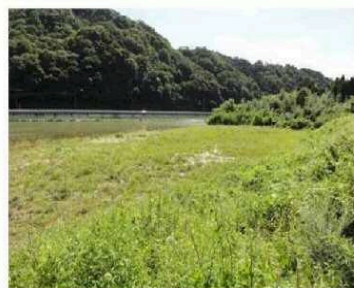
樹木伐採箇所（伐採後2年経過）

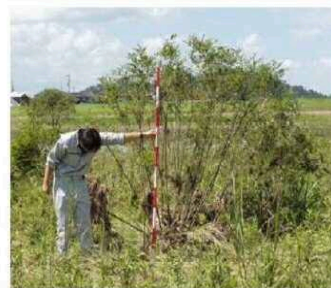
再繁茂部（天神川）

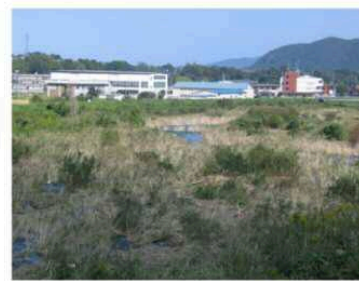
河道内の草本や樹木で見えにくくなった水面と礫河原

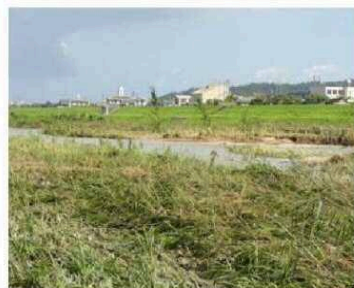
樹木伐採箇所（伐採後2年経過）

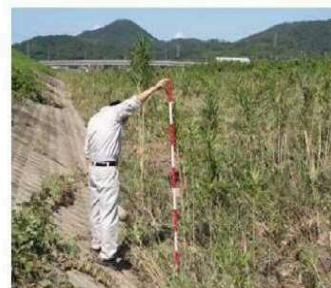
再繁茂部（小鴨川）

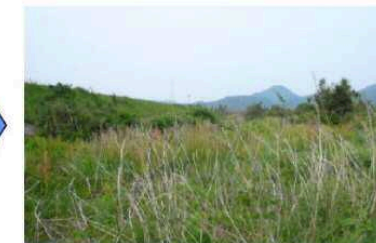
現在の小鴨川7.0km下流の状況

礫河原の減少状況
