天神川水系における土砂に関する課題

1. 天神川水系の概要
2. 土砂管理の取り組み状況（経緯）
3. 各領域における土砂に関する現状と課題

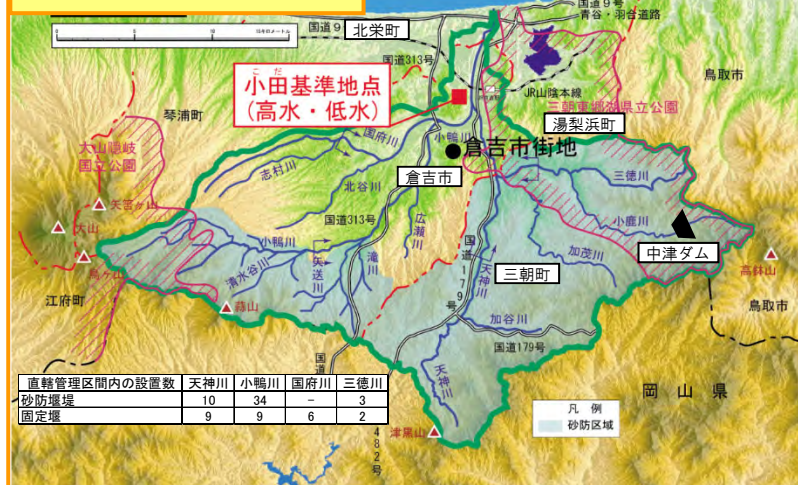
天神川水系の流域図

- ・天神川は、その源を鳥取・岡山の県境に位置する津黒山（標高1,118m）に発し、鳥取県中部の中心都市である倉吉市を貫流したのち、北栄町・湯梨浜町にて日本海に注ぐ、流域面積490km²、幹線流路延長32kmの一級河川である。
- ・中国地方有数の急流河川であることから、破堤氾濫、局所洗掘、護岸の被災等の被害を過去に何度も被っている。
- ・天神川流域の年降雨量は約2,000mmと全国平均より多く、三方の山地に降った雨は下流市街地に向けて一気に流下する。

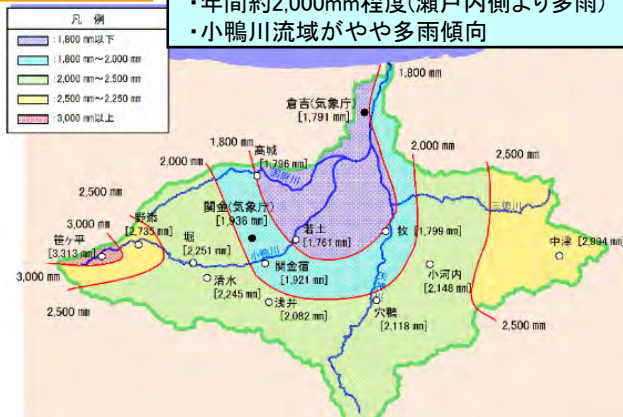
年間降雨量の分布(平成17年～平成30年)

- ・気候は日本海側気候
- ・年間約2,000mm程度(瀬戸内側より多雨)
- ・小鴨川流域がやや多雨傾向

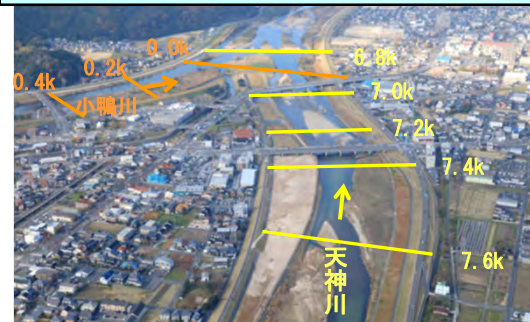
天神川・小鴨川合流部

- ・流域は鳥が羽を広げたような形
- ・流域を2分する本川天神川と支川小鴨川が倉吉市の中心部で合流

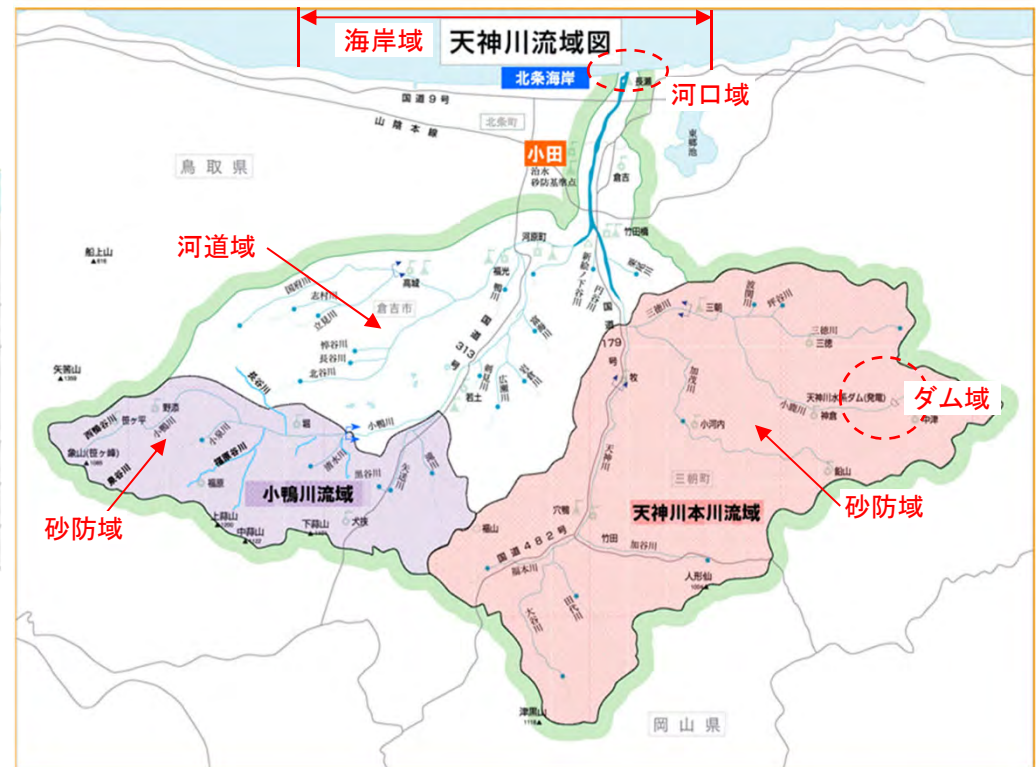
天神川における領域区分図

- 天神川水系は大きく、砂防域・河口域・河道域・海岸域に区分される。
- 砂防域は、小鴨川と天神川本川の上流部318.59km²が直轄砂防区域である
- 河口域及び河道域は、天神川本川に加え、三徳川、小鴨川、国府川の計41.87kmが直轄河川区域である。
- 海岸域は、天神川の流出土砂が漂砂として到達する範囲を想定しているが、現段階ではその範囲が明らかでない。現段階では赤碕～宇野海水浴場周辺と考えているが、適宜見直しを図る。この範囲の海岸は北条海岸、大栄海岸などと称され、鳥取県が管理している。

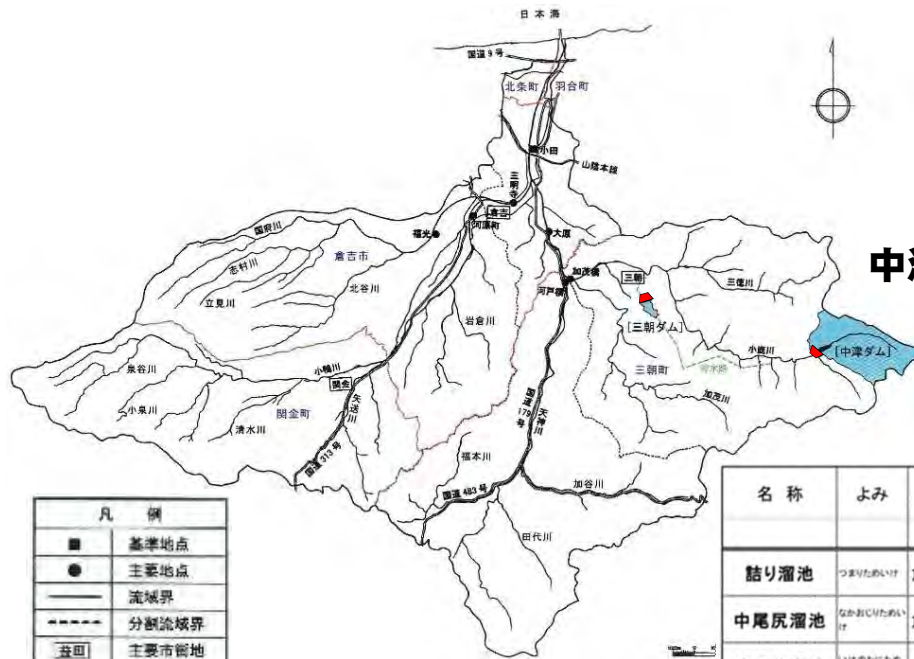
中津ダム位置図

- 【現状】 ●天神川流域の規模が大きく、集水面積が大きいものとしては中津ダムがある。
 ●天神川流域に建設されているダムは、天神川全体の流域面積に対し、いずれも流域面積が小さく、発電に利用した河川水は下流に還元されていることから、下流河道域に与える影響は小さいと考えられる。
- 【課題】 ●ダム堆砂の進行

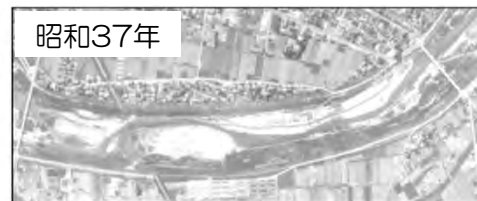
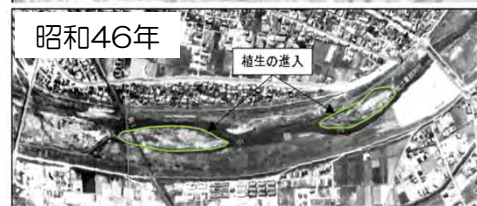
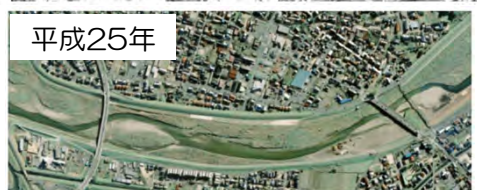
小鴨川 3.0—4.0kの植生の変化（航空写真）

植生の進入

- 【現状】 ●昭和20年代から40年代にかけて自然裸地が減少し、平成7年以降はほとんど残されていない状況となっている。昭和60年以降から樹木繁茂が拡大し、平成17年から22年には最大となっていた。その後、樹木伐採や河道掘削によって減少したが、再繁茂等によって平成27年には天神川で増加している。
- 植生によって砂州が固定化し、さらに土砂がトラップされて安定する状況が見られ、さらなる樹林化を促すなどの悪循環に陥っている。整備計画策定後、樹木の大規模抜開を行っているが、伐採1～2年後に再繁茂が見られている。
- 【課題】 ●樹林化の進行に伴って礫河原が減少し、かつて見られた礫河原固有の動植物（伽斗リ等）の減少が懸念される。
- 整備計画策定後、樹木の大規模抜開を行っているが、伐採1～2年後に再繁茂が見られており、伐採後に樹林化で土砂がトラップされている箇所も見られ、その効果は限定的である。

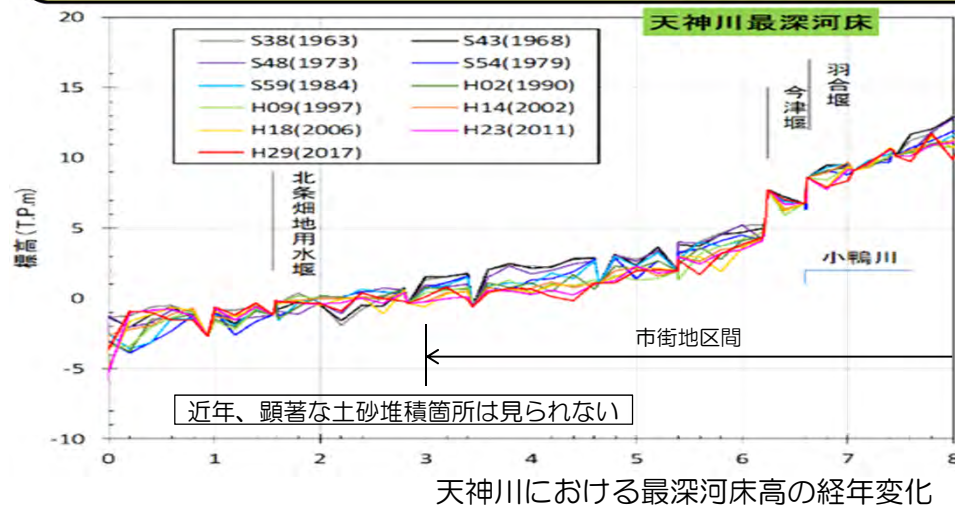
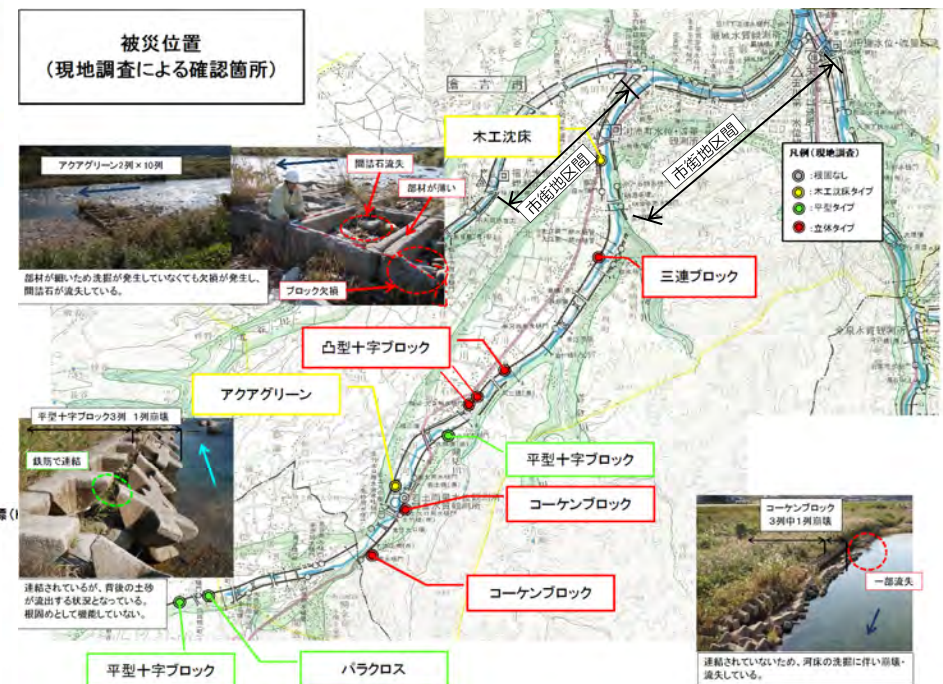
平成23年9月洪水による根固め工の被災状況
(平成25年度調査)

- 【現状】 ●河道内の樹林化・二極化による河積阻害や粗度上昇の影響、管理上のアクセスや巡視における支障が生じている。
- 河道内の二極化は見られるが、平均河床高の経年変化に示されるように河床変動量に大きな変化はない。
- 天神川本川と小鴨川との合流点付近の低平地には、人口と資産の集中する倉吉市街地があり、このエリアは上下流に比べて河床勾配が緩くなり、土砂堆積しやすい。
- 河道掘削に伴い発生した土砂の処分は、治水上の観点から場外へ搬出している場合もある。
- 【課題】 ●河道の二極化によって流れが滞筋に集中することで、洪水時に護岸の被災が発生している。特に、小鴨川でその傾向が顕著であり、近年の平成23年9月の洪水でも複数箇所で護岸の被災が発生した。
- 資産集中域における土砂堆積は、治水安全度を低減させ、いったん破堤した場合の人的・社会的被害が甚大となる。
- 河道掘削に伴い発生した土砂の活用方法（土砂管理対策の検討）

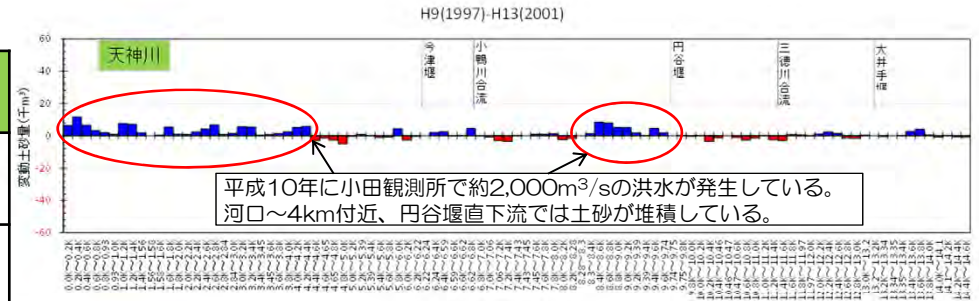
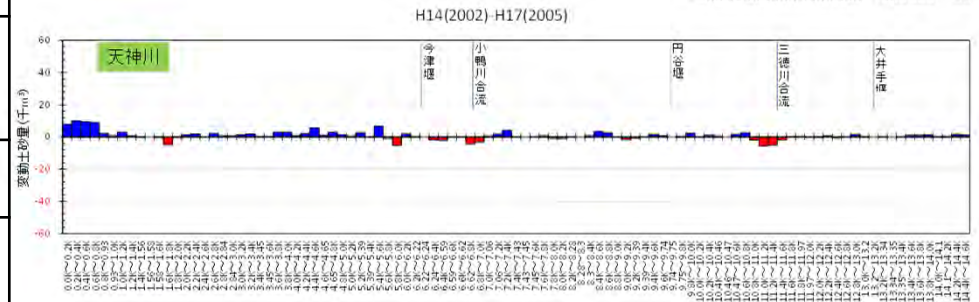
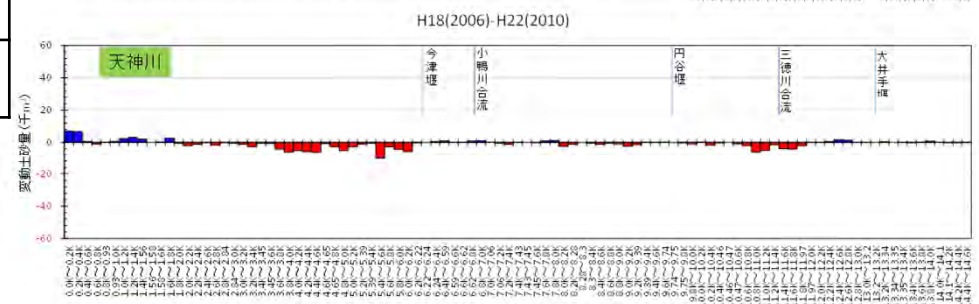
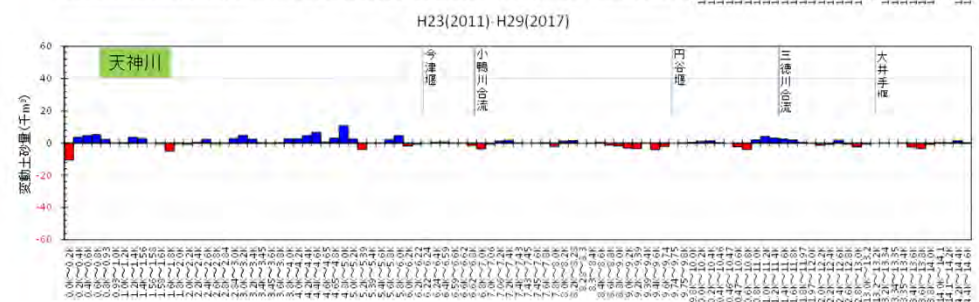
各河川の土砂変動量の傾向 天神川

期間	傾向	総土砂量 (千 m^3)	人為インパクト (千 m^3)	自然インパクト (千 m^3)
昭和59年～平成元年	昭和62年に小田観測所で約1,500 m^3/s の洪水が発生しており、河口の土砂が流出している。	-168.76	-31.00	-137.76
平成2年～平成8年	河口では堆積傾向となっており、小鴨川合流点より上流では洗掘傾向となっている。	48.87	-9.73	58.60
平成9年～平成13年	平成10年に小田観測所で約2,000 m^3/s の洪水が発生している。河口～4km付近、円谷堰直下流では土砂が堆積している。	115.61	-42.88	158.49
平成14年～平成17年	河口で土砂が堆積しているが、概ね安定傾向となっている。	76.97	0	76.97
平成18年～平成22年	今津堰より下流部および、三徳川合流点付近において洗掘傾向となっているが、その他区間は概ね安定傾向となっている。	-79.36	-14.05	-65.31
平成23年～平成29年	概ね安定傾向となっている。	36.61	-45.34	81.95

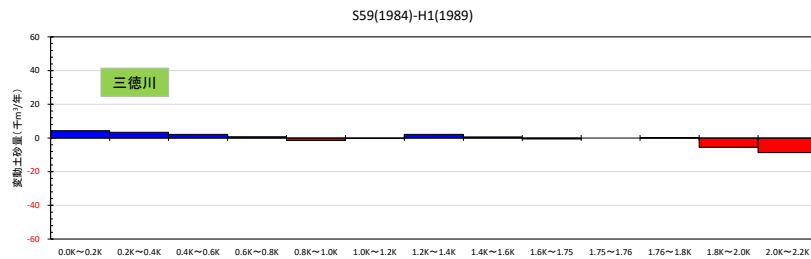
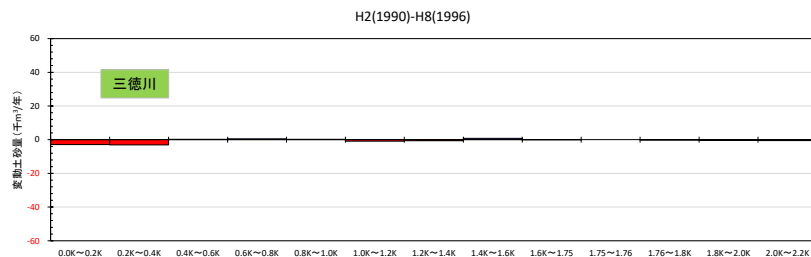
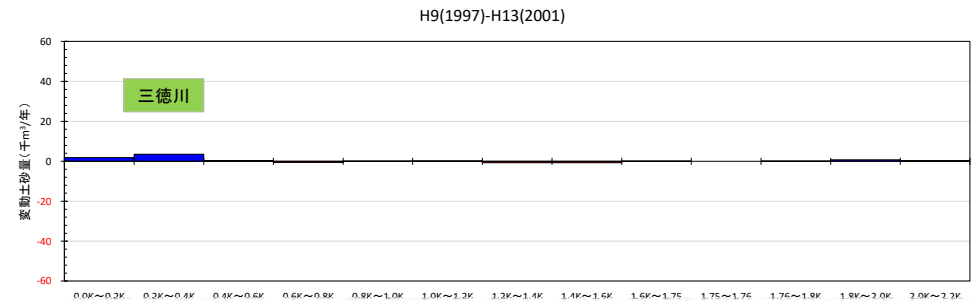
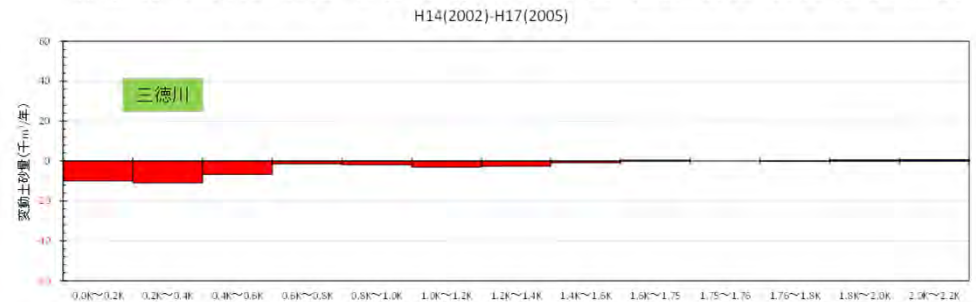
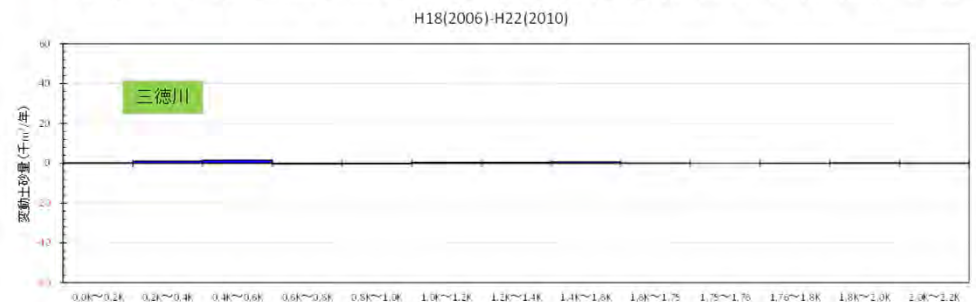
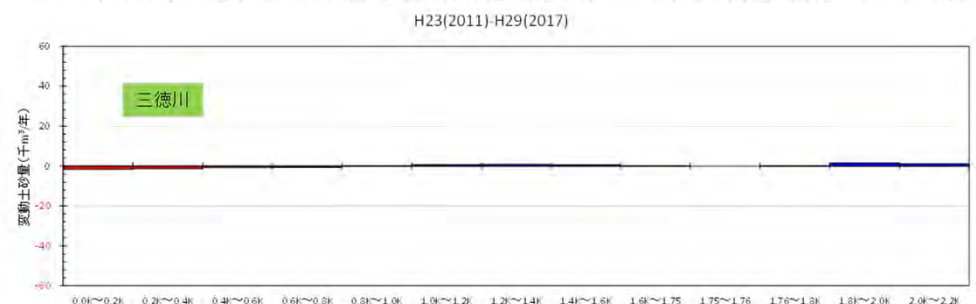
各河川の土砂変動量の傾向 三徳川

期間	傾向	総土砂量 (千m ³)	人為 インパクト (千m ³)	自然 インパクト (千m ³)
昭和59年～ 平成元年	概ね安定傾向である。	-3.30	0	-3.30
平成2年～ 平成8年	概ね安定傾向である。	-6.84	0	-6.84
平成9年～ 平成13年	概ね安定傾向である。	5.10	0	5.10
平成14年～ 平成17年	天神川の合流点で洗掘傾向になっている。	-35.94	0	-35.94
平成18年～ 平成22年	概ね安定傾向である。	4.97	0	4.97
平成23年～ 平成29年	概ね安定傾向である。	0.76	0	0.76

過去から現在において、概ね安定傾向である

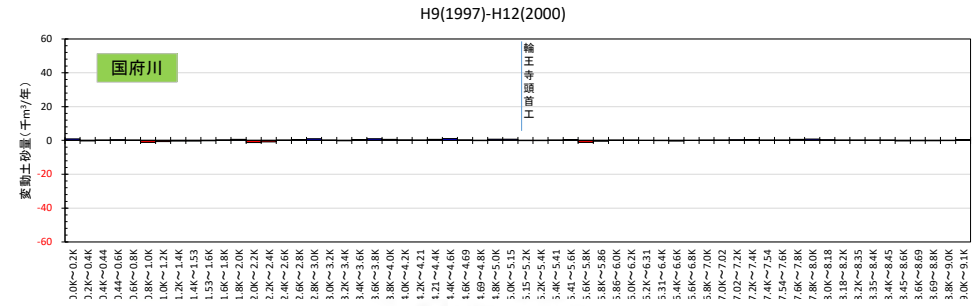
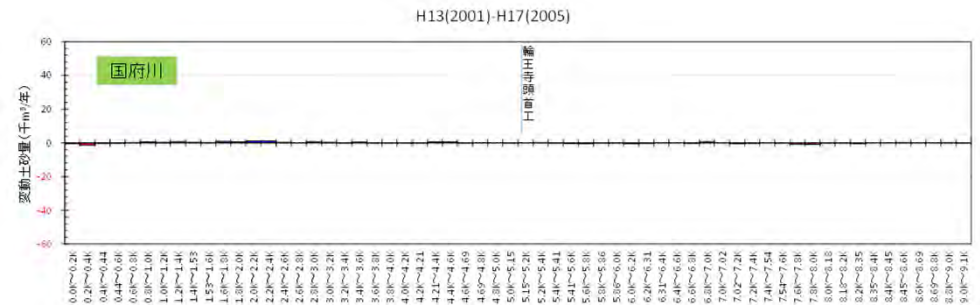
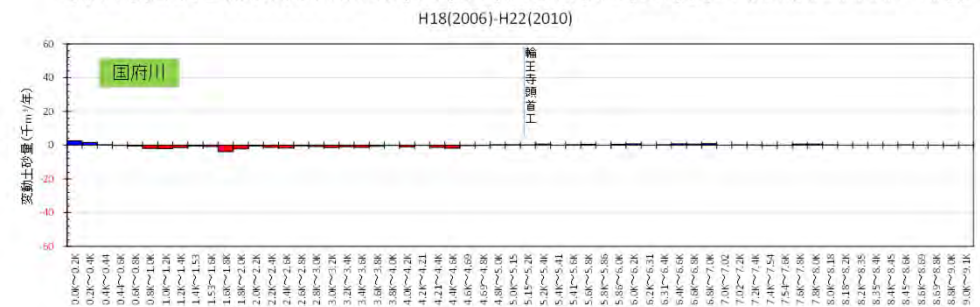
期間	傾向	総土砂量 (千m ³)	人為インパクト (千m ³)	自然インパクト (千m ³)
昭和62年～平成元年	輪王寺頭首工より下流で堆積傾向である。	66.62	0	66.62
平成2年～平成8年	概ね安定傾向である。	24.42	0	24.42
平成9年～平成12年	概ね安定傾向である。	5.50	0	5.50
平成13年～平成17年	概ね安定傾向である。	4.09	0	4.09
平成18年～平成22年	概ね安定傾向である。	-14.01	-34.30	20.29
平成23年～平成29年	概ね安定傾向である。	-6.48	-23.75	17.27

過去から現在において、概ね安定傾向である

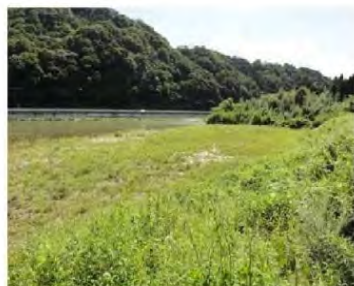
樹木伐採箇所（伐採後2年経過）

樹木抜開後の再繁茂状況

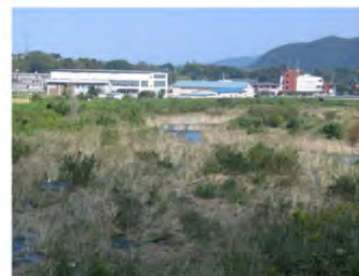
河道内の草本や樹木で見えにくくなった水面と礫河原

礫河原の減少状況

砂利採取や河床掘削により昭和40～50年代にかけて河床低下し、その後、みお筋部の低下と砂州の発達によって、河道内の二極化が進行している。また昭和60年頃から、河道内の樹木繁茂面積が拡大しており、河積阻害等を引き起こすほか、海岸域の構成材料である細砂・中砂を捕捉し、供給量の減少に繋がっている。
