天神川水系における土砂に関する課題

1. 天神川水系の概要
2. 土砂管理の取り組み状況（経緯）
3. 各領域における土砂に関する現状と課題

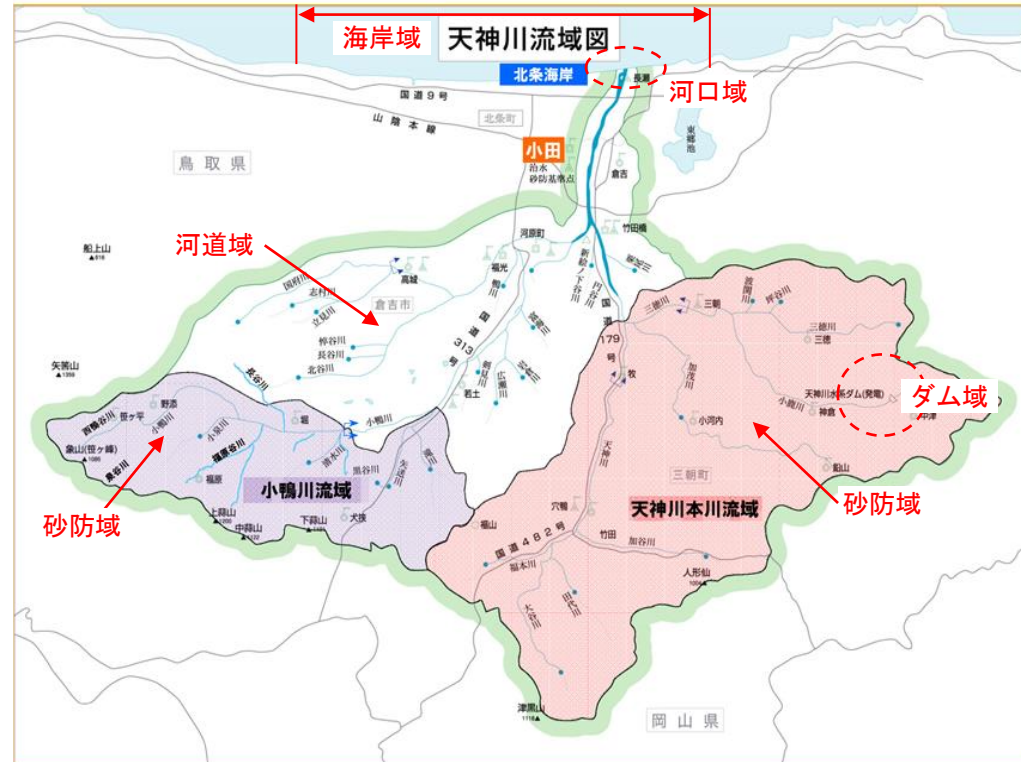
天神川における領域区分図

- 天神川水系は大きく、砂防域・河口域・河道域・海岸域に区分される。
- 砂防域は、小鴨川と天神川本川の上流部318.59km²が直轄砂防区域である
- 河口域及び河道域は、天神川本川に加え、三徳川、小鴨川、国府川の計41.87kmが直轄河川区域である。
- 海岸域は、天神川の流出土砂が漂砂として到達する範囲を想定しているが、現段階ではその範囲が明らかでない。現段階では赤碕～宇野海水浴場周辺と考えているが、適宜見直しを図る。この範囲の海岸は北条海岸、大栄海岸などと称され、鳥取県が管理している。

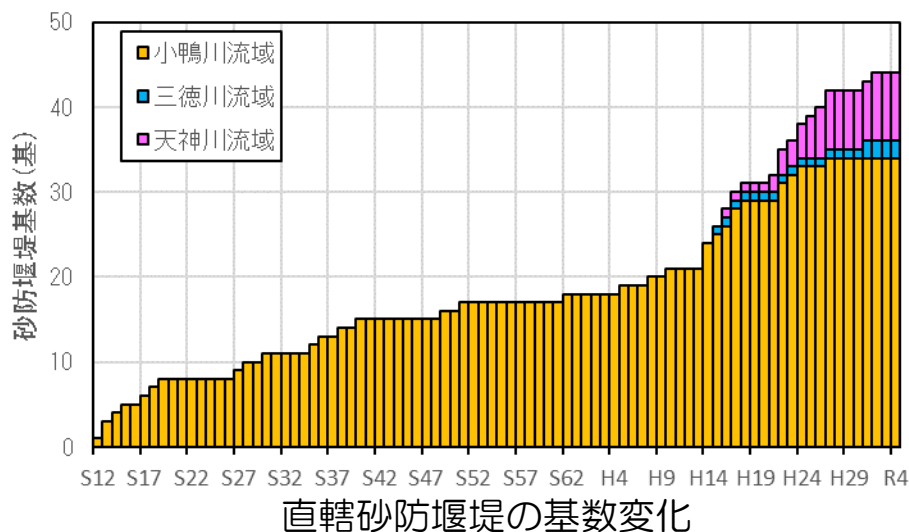
天神川流域に設置されている砂防堰堤

- 【現状】
- 小鴨川では火山性の脆弱な地質を呈し、天神川では急峻な切り立った地形を呈していることから、昭和9年室戸台風、昭和34年伊勢湾台風など、過去に生じた大規模な土砂生産イベントから類推すると、土砂生産ポテンシャルは非常に高い。
 - いったん土砂生産イベントが生じた場合には、崩壊・土石流によって近隣家屋や集落に直接的被害をもたらすのみでなく、河川に大量の土砂が流れ込み、破堤を生じさせて、広い範囲に洪水被害をもたらすことが懸念される。
 - 流域内の砂防施設は、砂防堰堤136基、溪流保全工113基、床固工271基、治山施設469基、森林管理署施設46基、その他施設63基が設置されている。
 - 直轄砂防堰堤は、天神川流域に8基、小鴨川流域に34基、三徳川流域に2基設置されている。
 - 不透過型砂防堰堤に堆砂した土砂の処分は、堆積土が軟弱なため、再利用できるケースはほとんどなく、残土処分場へ搬出処分を行っている。
- 【課題】
- 砂防域から海岸域への安定的な土砂供給
 - 砂防堰堤に堆積した土砂の活用方法（土砂管理対策の検討）
 - 土砂災害対策

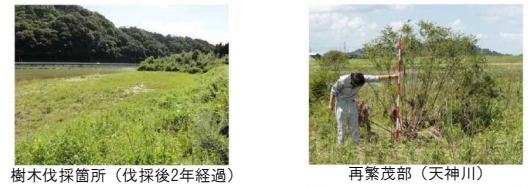
樹木伐採箇所（伐採後2年経過） 再繁茂部（天神川）

- 【現状】**
- 昭和20年代から40年代にかけて自然裸地が減少し、平成7年以降はほとんど残されていない状況となっている。昭和60年以降から樹木繁茂が拡大し、平成17年から22年には最大となっていた。その後、樹木伐採や河道掘削によって減少したが、再繁茂等によって平成27年には天神川で増加している。
 - 植生によって砂州が固定化し、さらに土砂がトラップされて安定する状況が見られ、さらなる樹林化を促すなどの悪循環に陥っている。整備計画策定後、樹木の大規模抜開を行っているが、伐採1～2年後に再繁茂が見られている。
- 【課題】**
- 樹林化の進行に伴って礫河原が減少し、かつて見られた礫河原固有の動植物（イカルチドリ等）の減少が懸念される。
 - 整備計画策定後、樹木の大規模抜開を行っているが、伐採1～2年後に再繁茂が見られており、伐採後に樹林化で土砂がトラップされている箇所も見られ、その効果は限定的である。
 - 洪水時に河川から氾濫した場合などにおいて、田んぼの肥料成分が河川に流れ出ることにより、河道内の樹林化が進んでいる。

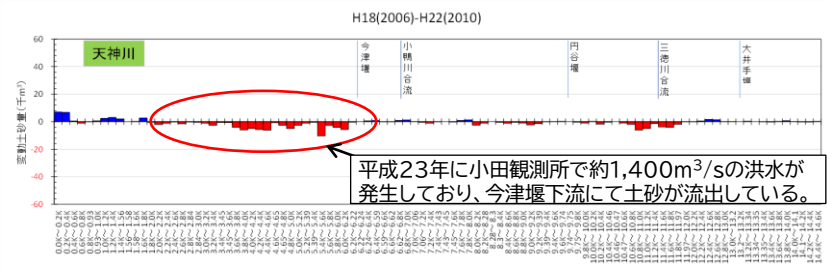
各河川の土砂変動量の傾向 天神川

期間	傾向	小田観測所 流量※ (m ³ /s)	総土砂量 (千m ³)	人為 インパクト (千m ³)	自然 インパクト (千m ³)
昭和60年～ 平成2年	平成2年に小田観測所で約1,700m ³ /sの洪水が発生しており、河口の土砂が流出している。	・1,531(S62.10) ・888(H1.8) ・1,719(H2.9)	-168.76	-31.00	-137.76
平成3年～ 平成9年	河口では堆積傾向となっており、小鴨川合流点より上流では洗掘傾向となっている。	・706(H5.9) ・1,039(H6.9) ・1,240(H9.6)	48.87	-9.73	58.60
平成10年～ 平成14年	平成10年に小田観測所で約2,000m ³ /sの洪水が発生している。河口～4km付近、円谷堰直下流では土砂が堆積している。	・1,942(H10.10)	115.61	-42.88	158.49
平成15年～ 平成18年	河口で土砂が堆積しているが、概ね安定傾向となっている。	・1,085(H16.10) ・781(H18.7)	76.97	0	76.97
平成19年～ 平成23年	今津堰より下流部および、三徳川合流点付近において洗掘傾向となっているが、その他区間は概ね安定傾向になっている。	・1,436(H23.9)	-79.36	-14.05	-65.31
平成24年～ 平成29年	概ね安定傾向となっている。	・778(H26.10) ・1,255(H29.9)	36.61	-45.34	81.95

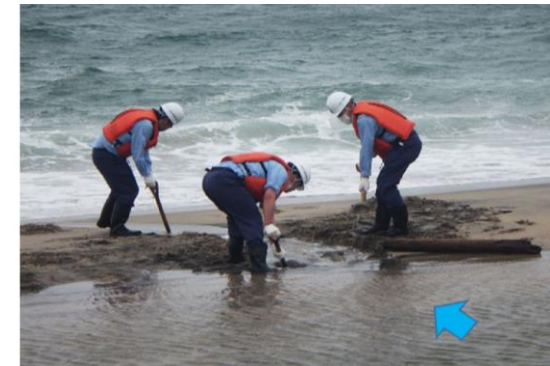
人力による維持掘削状況
(令和4年6月13日)

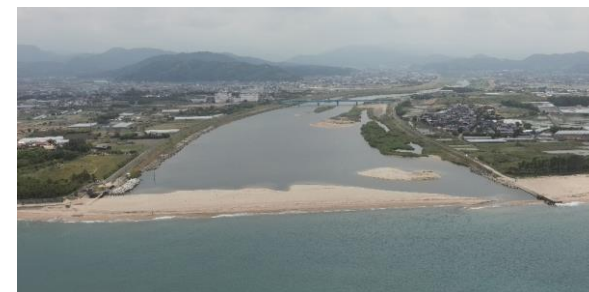
天神川河口砂州の状況
(令和4年6月3日撮影)

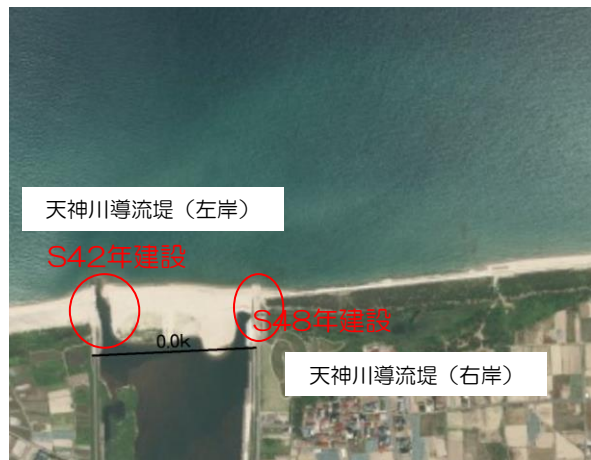
天神川導流堤（左岸）建設状況
（昭和42年12月22日撮影）

海岸整備（導流堤の建設）

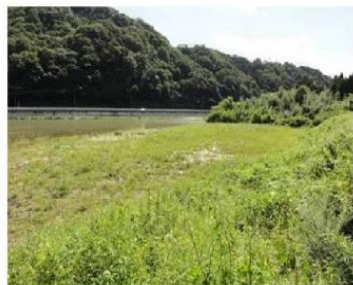
樹木伐採箇所（伐採後2年経過）

樹木抜開後の再繁茂状況

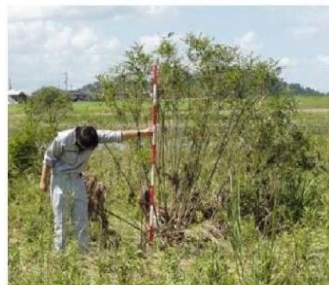
再繁茂部（天神川）

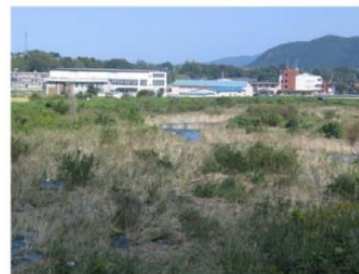
河道内の草本や樹木で見えにくくなった水面と礫河原

礫河原の減少状況

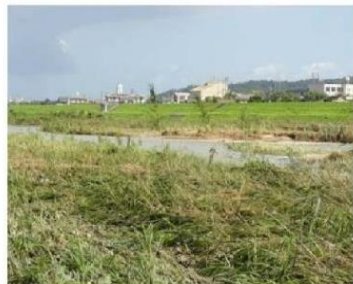
樹木伐採箇所（伐採後2年経過）

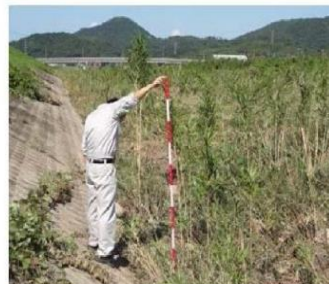
再繁茂部（小鴨川）

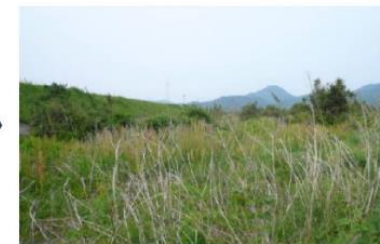
現在の小鴨川7.0km下流の状況

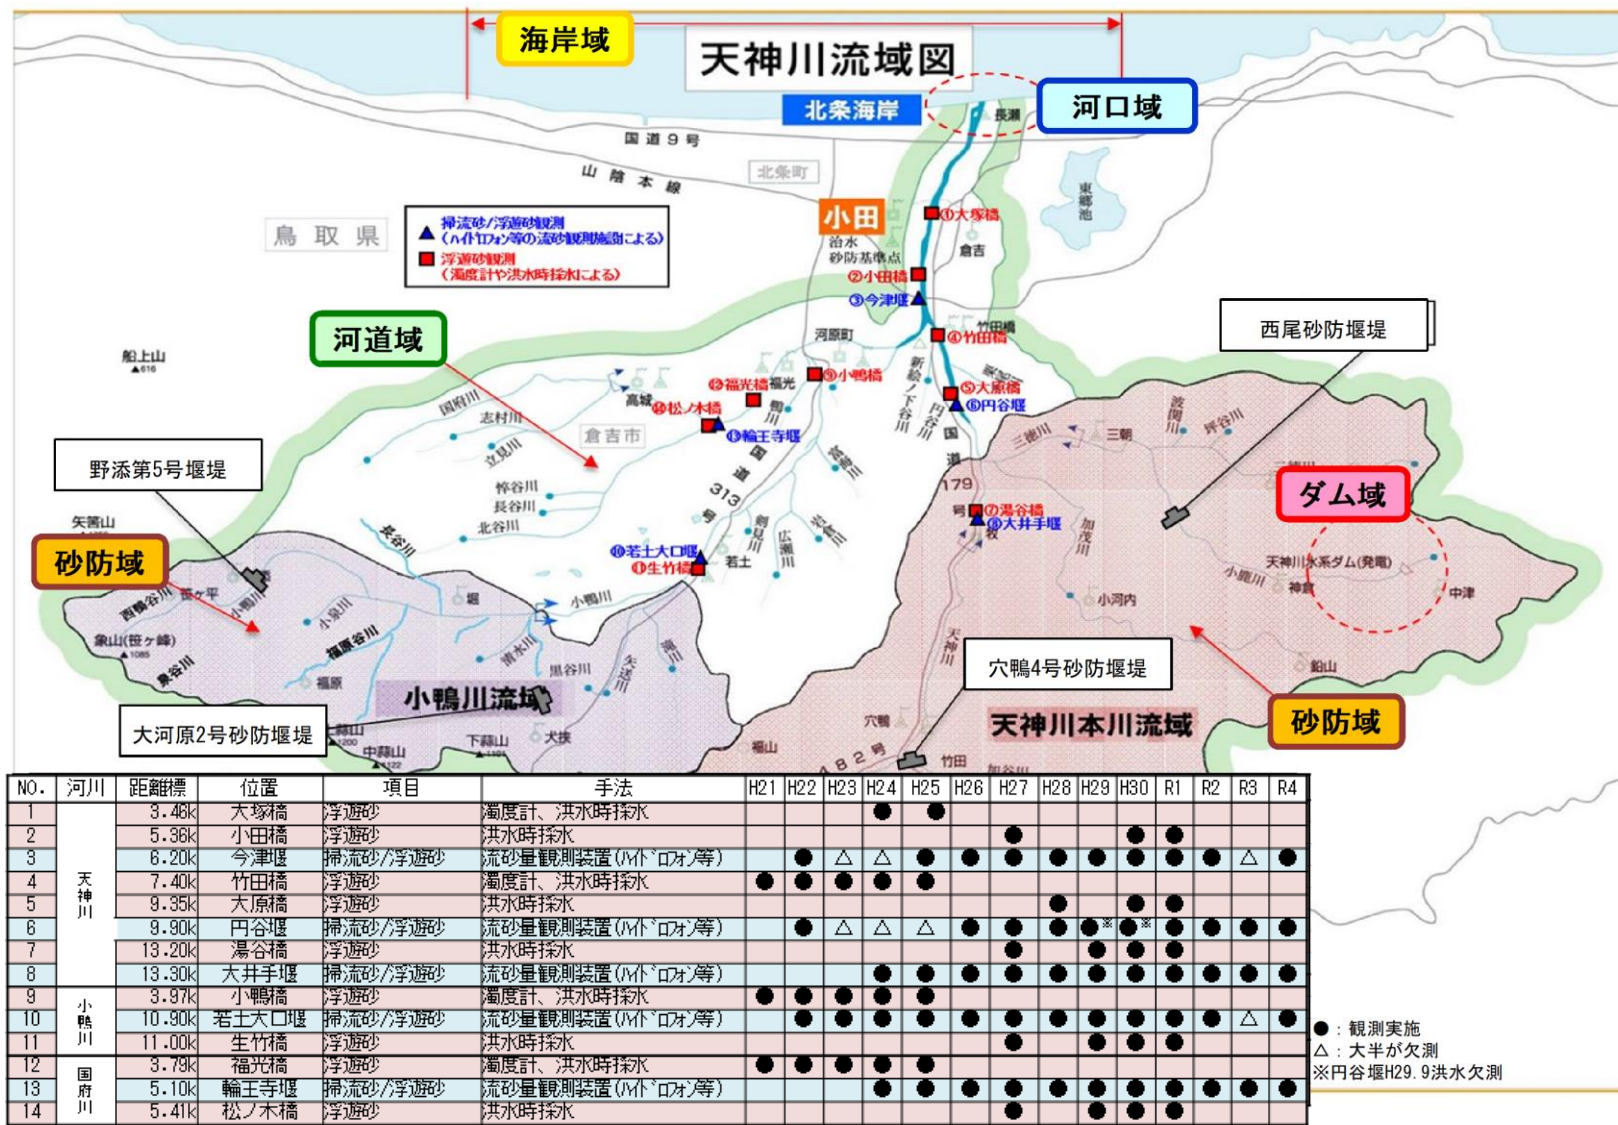
天神川流域（直轄区間）における流砂観測状況
