# 江の川上流の水害特性と 平成30年7月豪雨について

# 江の川上流域の特徴

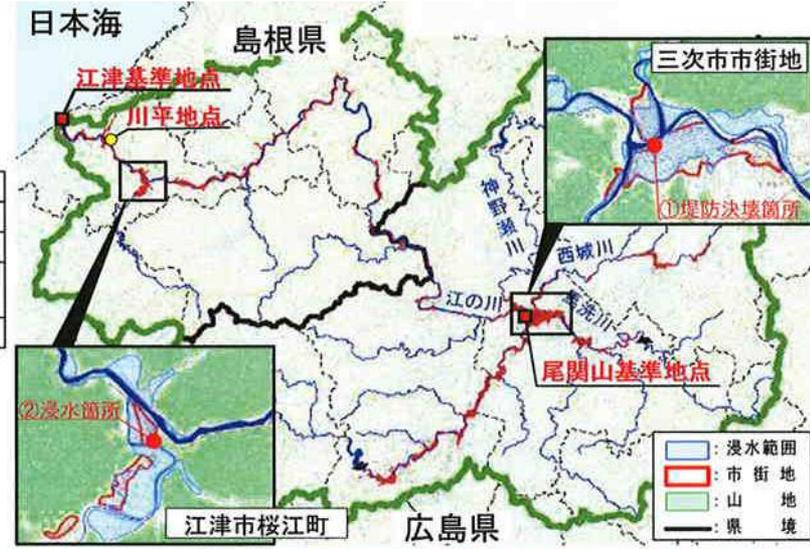
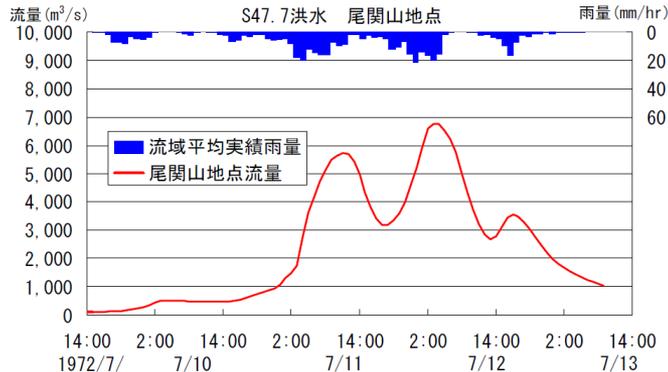
S47.7 型洪水尾関山地点

- 昭和47年7月の洪水は大災害となり、それまで戦後最大の洪水であった昭和20年9月洪水の水位、流量及び被害ともに大幅に上回った。
- 7月9日から降り始めた梅雨前線の影響による強い雨は、断続的に12日まで続いた。
- 流域の被害は甚大となり、三川が合流する三次市の被害は、馬洗川左岸十日市地区の2箇所では堤防が決壊し、右岸の三次地区他各所で堤防から水が溢れた。

出水被害状況		
流量	尾関山	約6,900m <sup>3</sup> /s
	川平	約10,200m <sup>3</sup> /s
家屋全半壊・一部破損	3,960戸	
浸水家屋	14,063戸

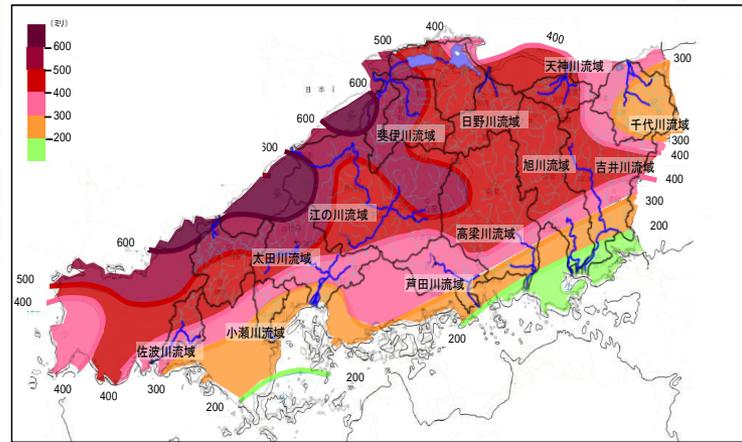
【昭和47年7月豪雨】総雨量分布図(1972/7/9~7/13)

※「昭和47年7月豪雨災害誌」(建設省中国地方建設局資料を一部加工

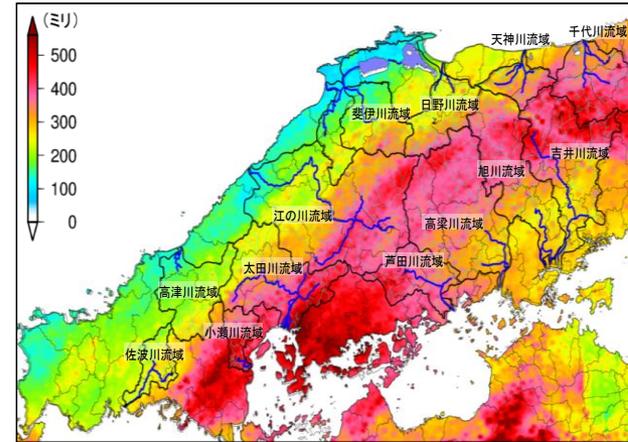
【平成30年7月豪雨】雨量分布図(解析雨量)(2018/7/5:00~7/9:00)

- 7月5日(木)から7日(土)にかけて、梅雨前線が本州付近に停滞し、この前線へ向かって暖かく湿った空気が流れ込み、前線の活発な活動が続いたため、江の川流域でも断続的に非常に激しい雨が降り、多いところでは降り始めからの累加雨量が400mmを超えた。

※広島地方気象台提供資料を一部加工

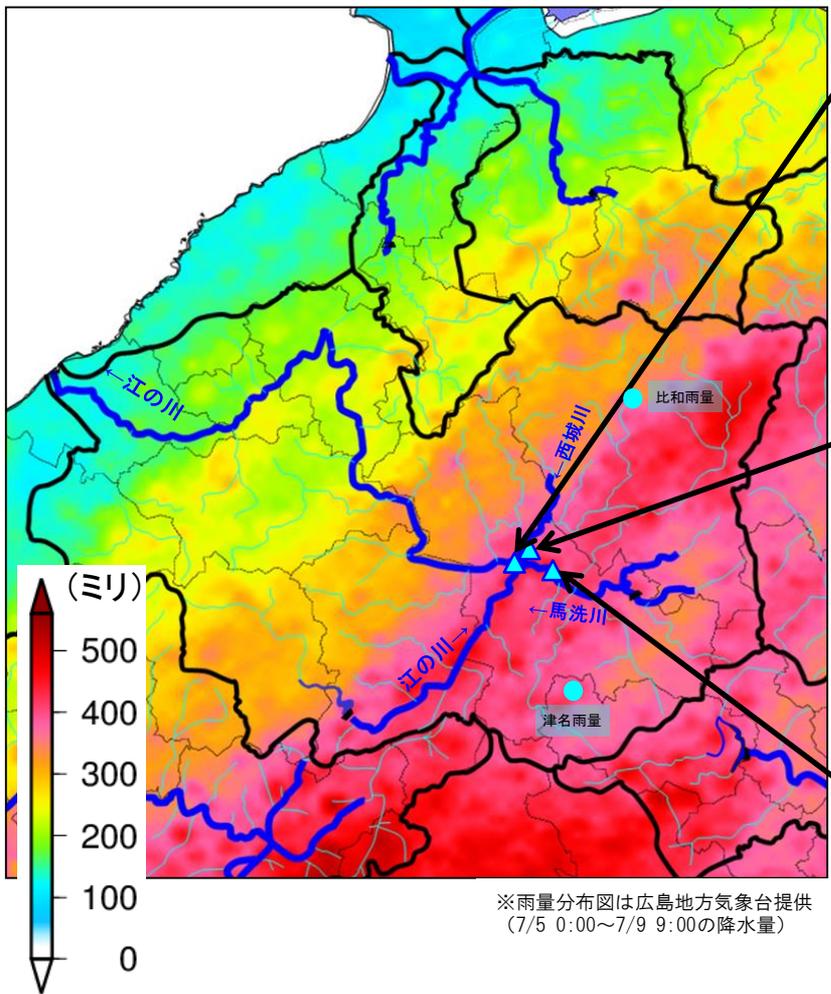
雨量分布図

※雨量分布図は広島地方気象台提供  
(7/5 0:00~7/9 9:00の降水量)

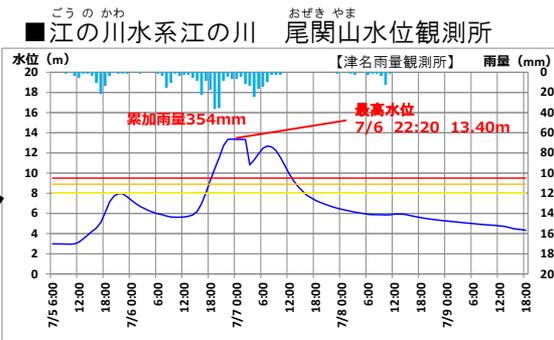
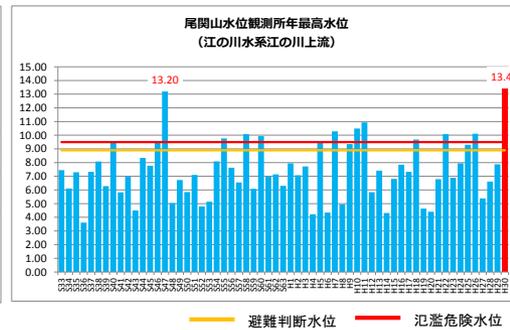
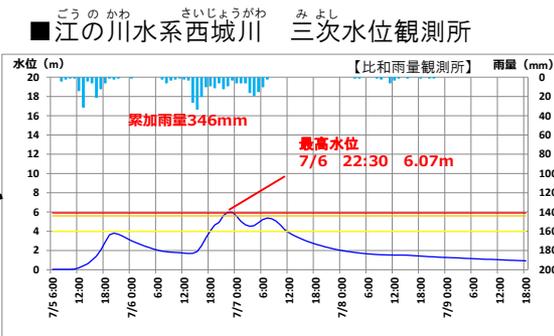
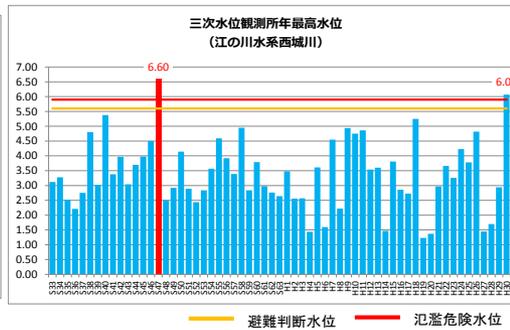
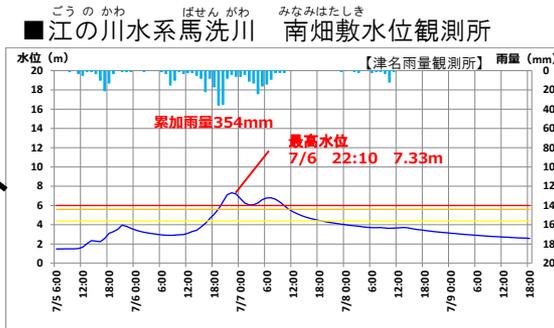
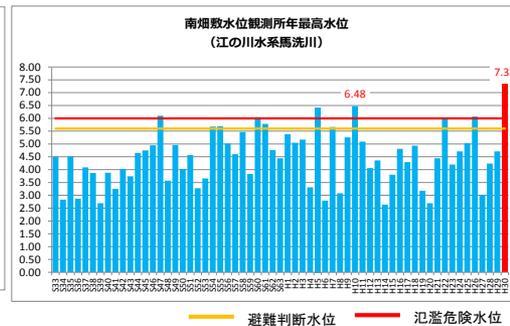
江の川の尾関山水位観測所、西城川の三次水位観測所及び馬洗川の南畑敷水位観測所等において氾濫危険水位を超過。尾関山水位観測所及び南畑敷水位観測所では、**観測史上最高水位**を記録した。

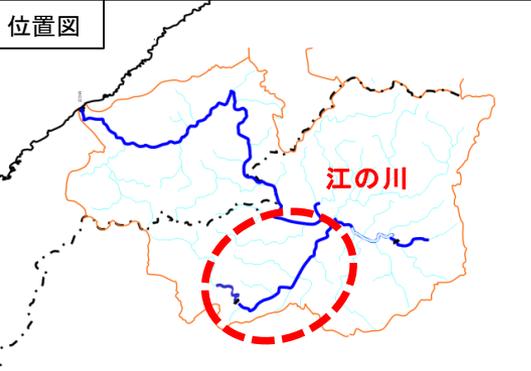
<江の川上流部(国管理区間)の被災状況>  
 浸水面積: 約270ha  
 浸水戸数: 約280戸  
 護岸損壊等: 5箇所

凡例  
 ○: 越水・溢水  
 ○: 内水

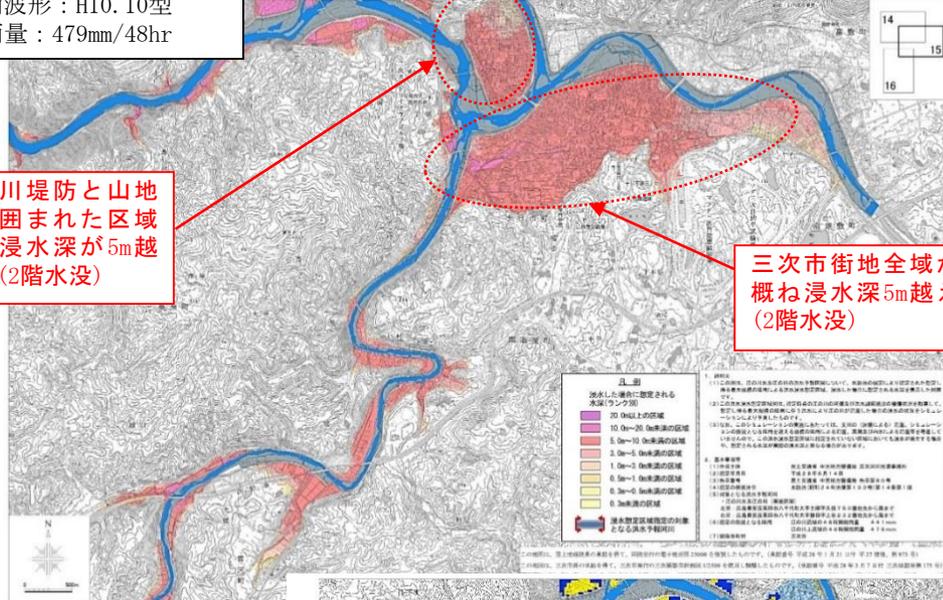
## □ 洪水浸水想定区域図

- ・想定最大規模
- ・降雨波形：H10.10型
- ・降雨量：479mm/48hr

※江の川が破堤した場合

河川堤防と山地で囲まれた区域で浸水深が5m越え(2階水没)

三次市街地全域が概ね浸水深5m越え(2階水没)

- 三川（江の川、馬洗川、西城川）合流点は三次市市街地が広がる拡散・貯留型の氾濫形態であり、江の川右岸堤防と馬洗川左岸堤防に囲まれたほぼ全域で浸水し概ね5.0m（2階浸水）以上の浸水深となる。また、一部地盤高の低いところでは10.0m以上の浸水深となる箇所がある。
- 江の川右岸堤防と西城川右岸堤防に囲まれたほぼ全域で浸水し概ね5.0m（2階浸水）以上の浸水深となる。

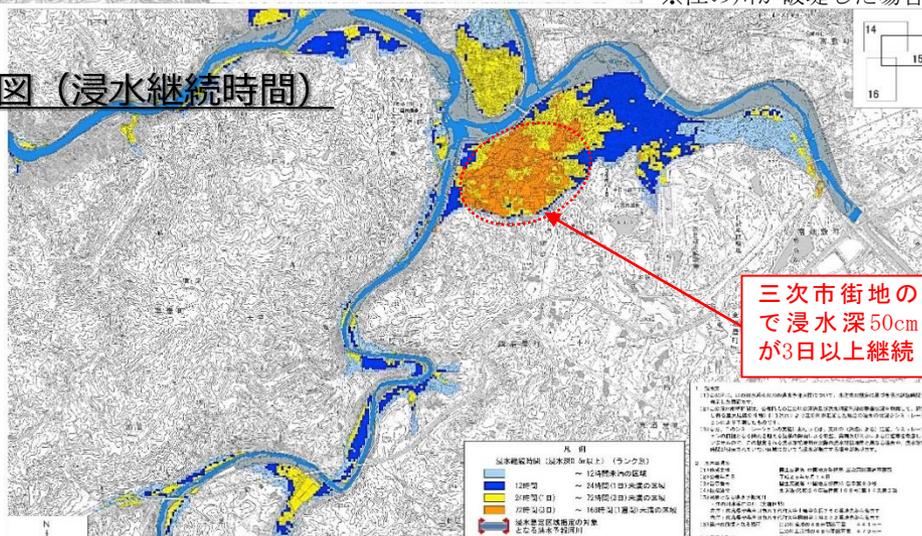
## □ 洪水浸水想定区域図（浸水継続時間）

三次市街地の一部で浸水深50cm以上が3日以上継続

- 江の川右岸堤防と馬洗川左岸堤防に囲まれた区域内で3日以上浸水が継続する箇所がある。その他の範囲は半日～3日未満の区域がほとんどを占める。

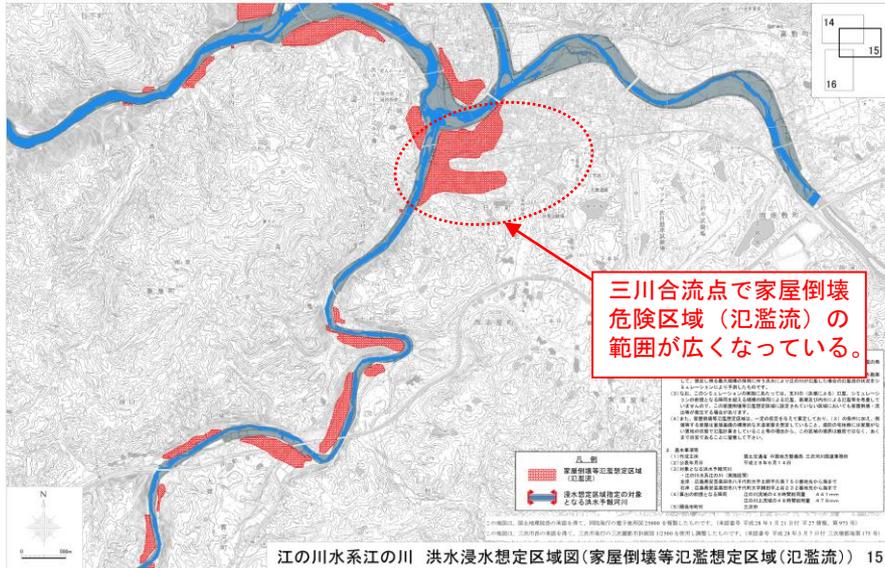
## 家屋倒壊等危険区域（氾濫流）

※江の川が破堤した場合

- 三川（江の川、馬洗川、西城川）合流点は、浸水深が深く氾濫流による家屋倒壊等危険区域の範囲が広がっており、多くの家屋が倒壊・流出する恐れがある。

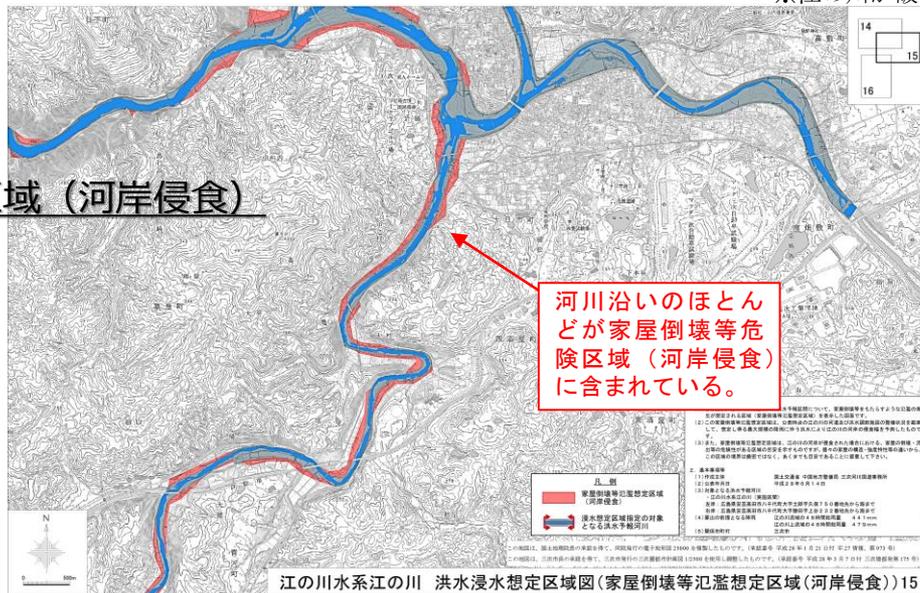
## 家屋倒壊等危険区域（河岸侵食）

- 河川沿いのほとんどが家屋倒壊等危険区域（河岸侵食）に含まれており、家屋の倒壊や流出の恐れがある。

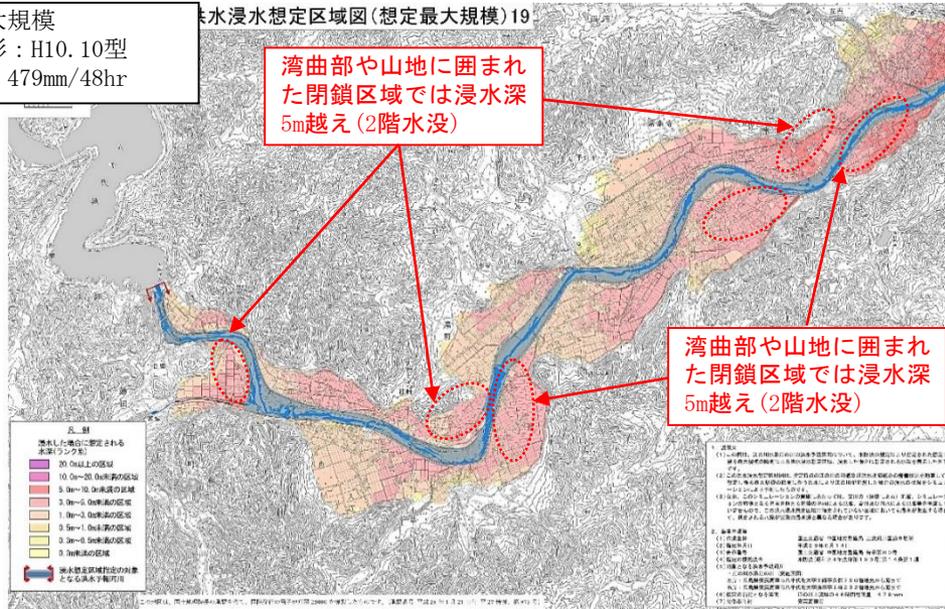
洪水浸水想定区域図(想定最大規模)19

- 想定最大規模
- 降雨波形：H10.10型
- 降雨量：479mm/48hr

※江の川が破堤した場合

- 江の川上流端土師ダムより下流は山地を流れ流下型の氾濫形態であり山地に囲まれた平野部でほぼ全域が浸水し、また河川が蛇行していることより湾曲部では貯留により浸水深が大きく、概ね1.0m（1階浸水）以上の浸水深となる。

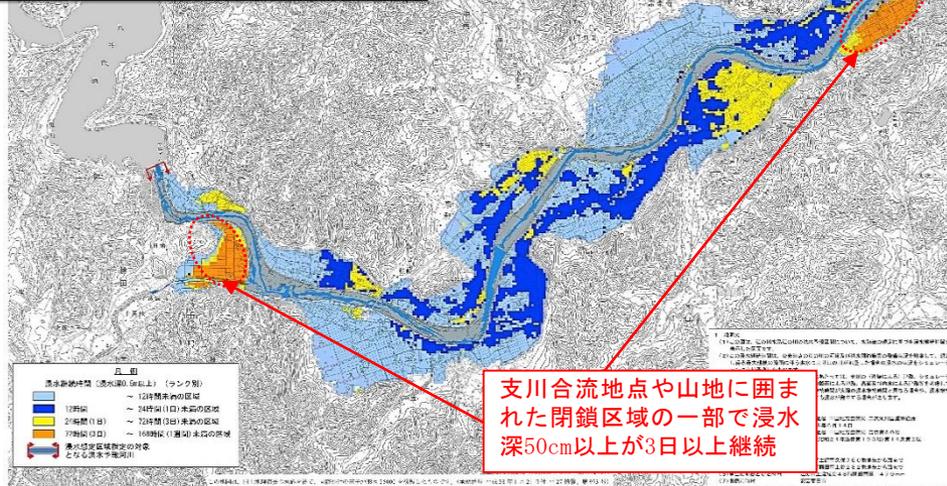
## 洪水浸水想定区域図（浸水継続時間）

- 江の川右岸堤防と簸川（ひかわ）の合流点付近と右岸下流付近の山地に囲まれた閉鎖区域で3日以上浸水が継続する箇所がある。その他の範囲は半日～3日未満の区域がほとんどを占める。

※江の川が破堤した場合

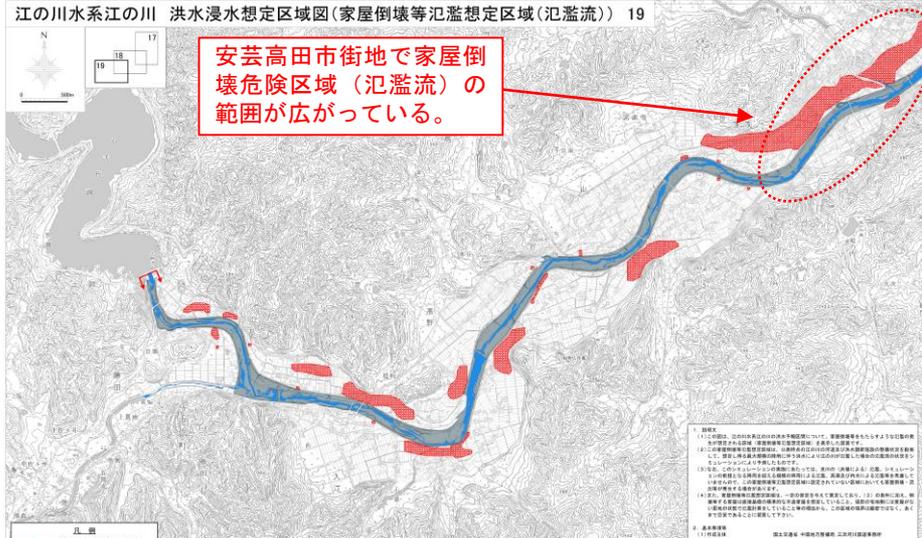
## 家屋倒壊等危険区域 (氾濫流)

※江の川が破堤した場合

- 安芸高田市街地で、氾濫流による家屋倒壊等危険区域の範囲が広がっており、多くの家屋が倒壊・流出する恐れがある。

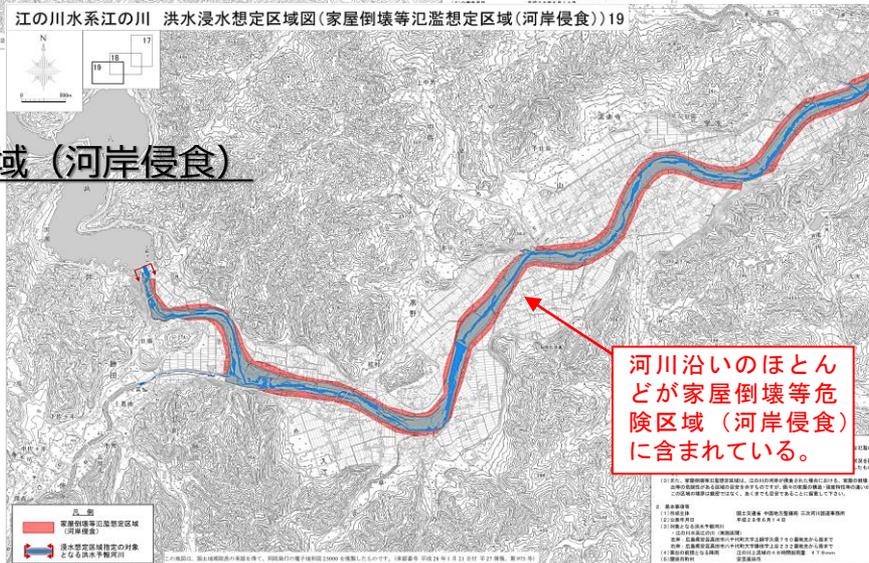
## 家屋倒壊等危険区域 (河岸侵食)

- 河川沿いのほとんどが家屋倒壊等危険区域(河岸侵食)に含まれており、家屋の倒壊や流出の恐れがある。

※江の川が破堤した場合

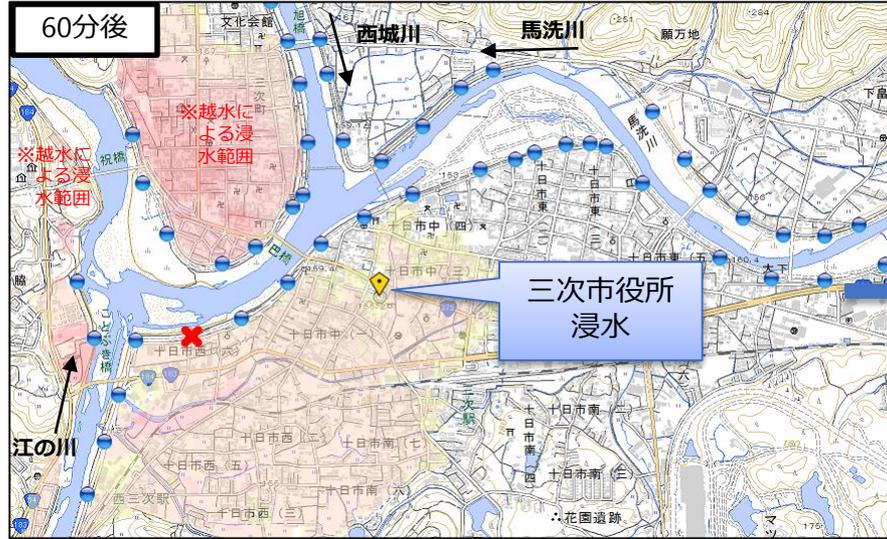
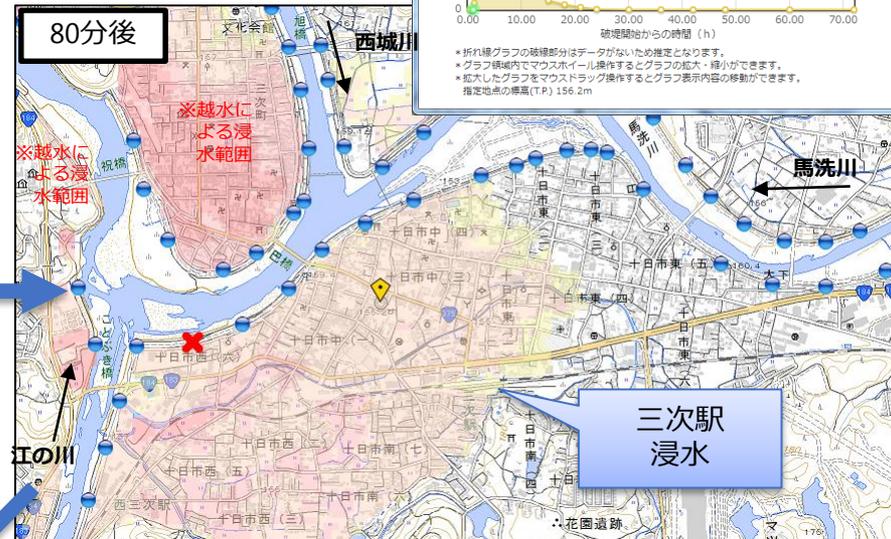
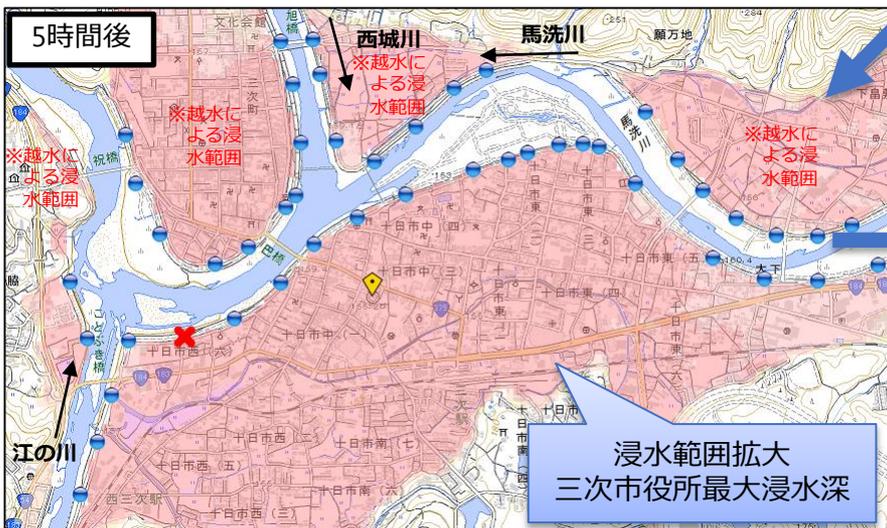
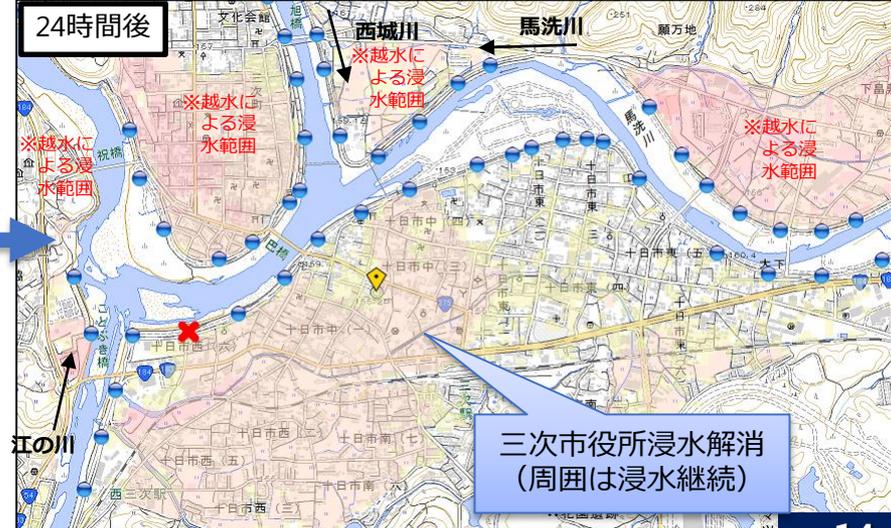
➤ 馬洗川左岸0.2kmが破堤した場合（三次市役所の浸水深が最も深くなる破堤地点を選定）

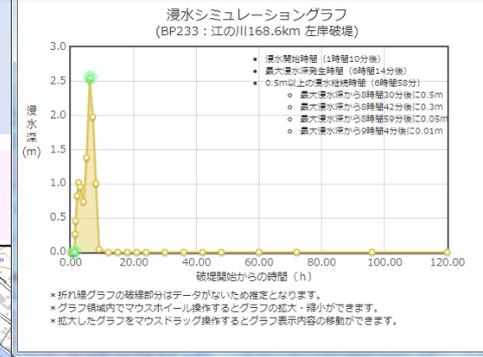
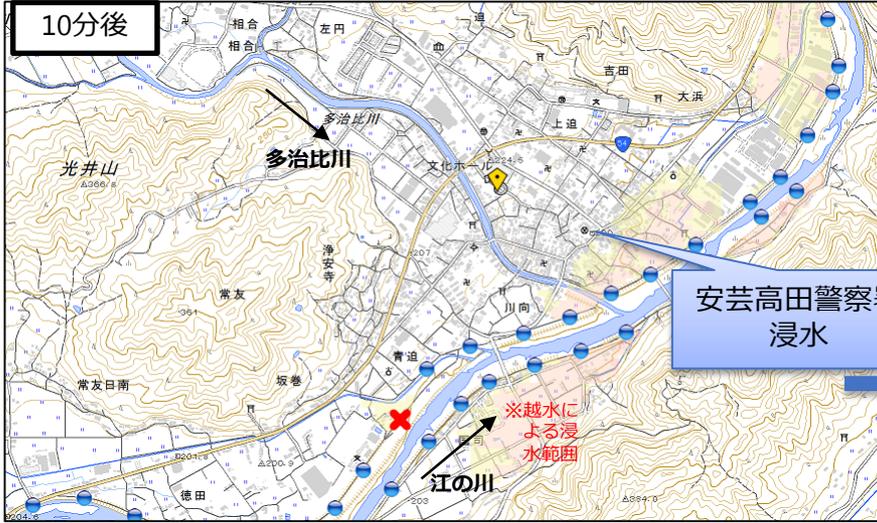
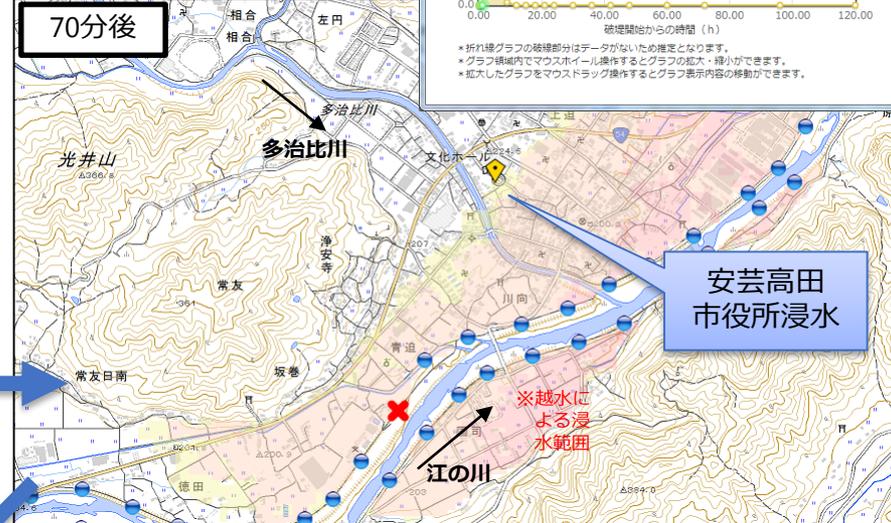
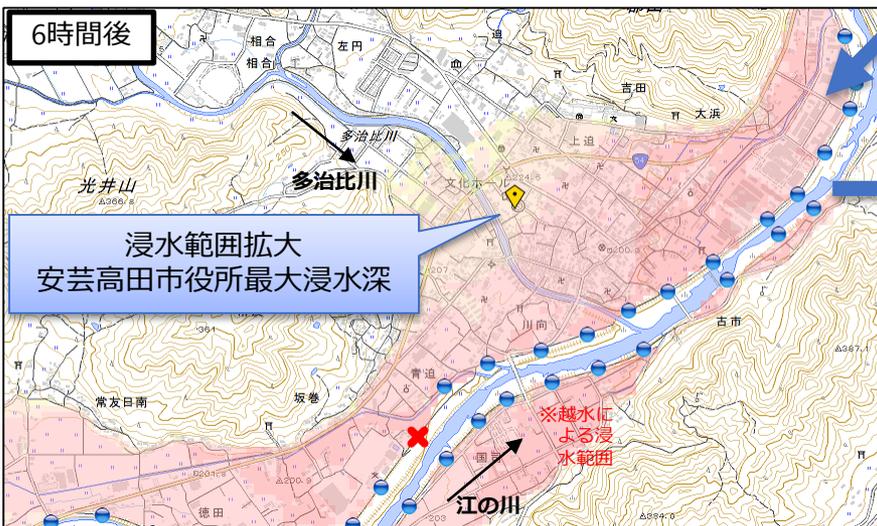
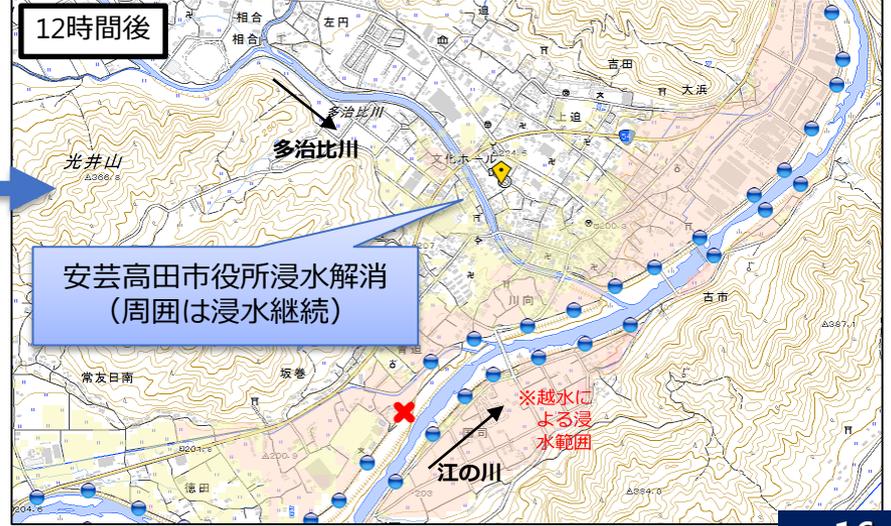
## 浸水ナビ

➤ 江の川左岸168.6kmが破堤した場合（安芸高田市役所への氾濫到達が早い破堤地点）
