2. 築造当時における 分流部の構造等について

元々の分流部の構造は、一の荒手と二の荒手の間に水を溜めて、洪水の勢いを受け止めるものであった。こうした津田永忠の技術を検証しつつ、歴史的構造物を保存・継承する視点が必要・・・

- 2 - 1 . 分流部の変遷
- 2 - 2 . 築造当時における地盤高（河道）の推測
- 2 - 3 . 「一の荒手」と「二の荒手」の越流高さ
- 2 - 4 . 一の荒手の背後
- 2 - 5 . 一の荒手より下流の暗渠

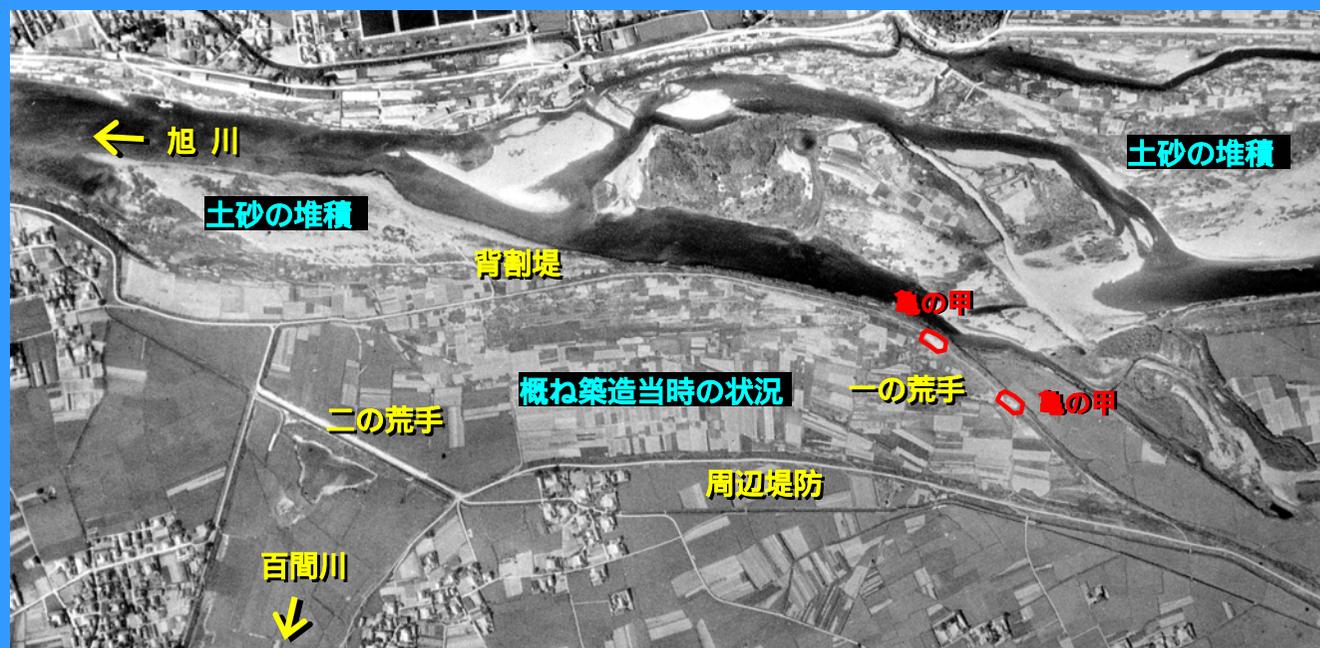
昭和22年の様子

- ・一の荒手～二の荒手間は、ほとんど水田が残っており、概ね築造当時の状況と推測される。
- ・周辺堤防、背割堤、一の荒手、二の荒手も築造当時の状況と考えられる。
- ・旭川にて、著しい土砂の堆積が見られる。

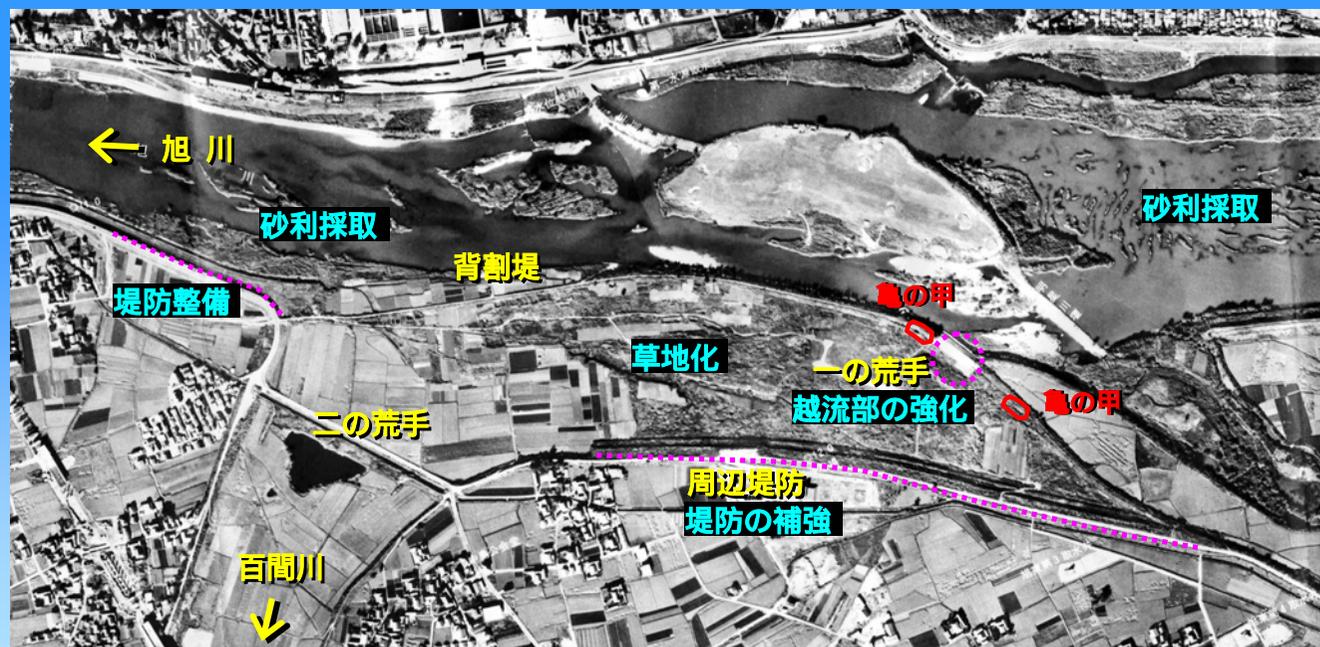
昭和45年の様子

- ・水衝部となる周辺堤防を補強している。
- ・越流部周辺の草地化の進行が見られる。
- ・旭川にて、著しい砂利採取の状況が見られる。
- ・背割堤は未改修の状況であるが、一の荒手における越流部を強化(コンクリート化)している。
- ・分流部より下流の旭川左岸にて、堤防整備を行っている。

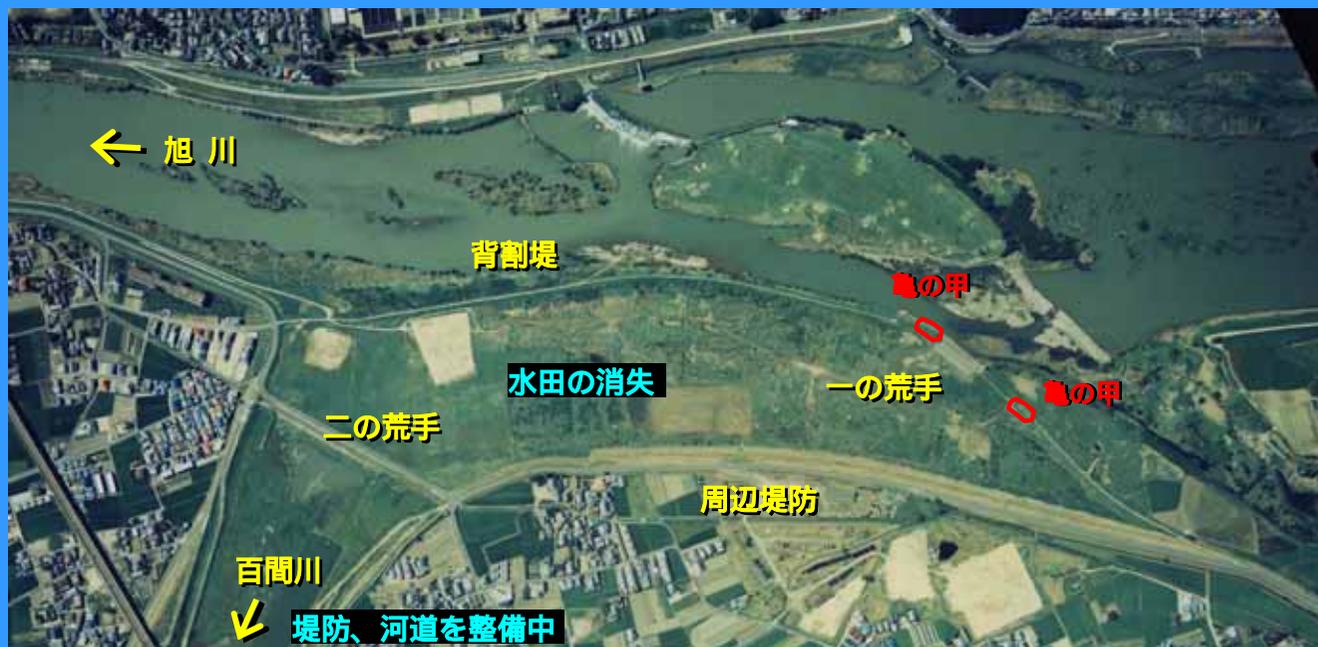
昭和55年の様子

- ・河道内の水田は全て無くなり、グラウンド利用が見られる。
- ・二の荒手より下流にて、堤防、河道を整備中の状況である。
- ・背割堤は、未改修の状況である。
- ・中島大池の現存が確認できる。

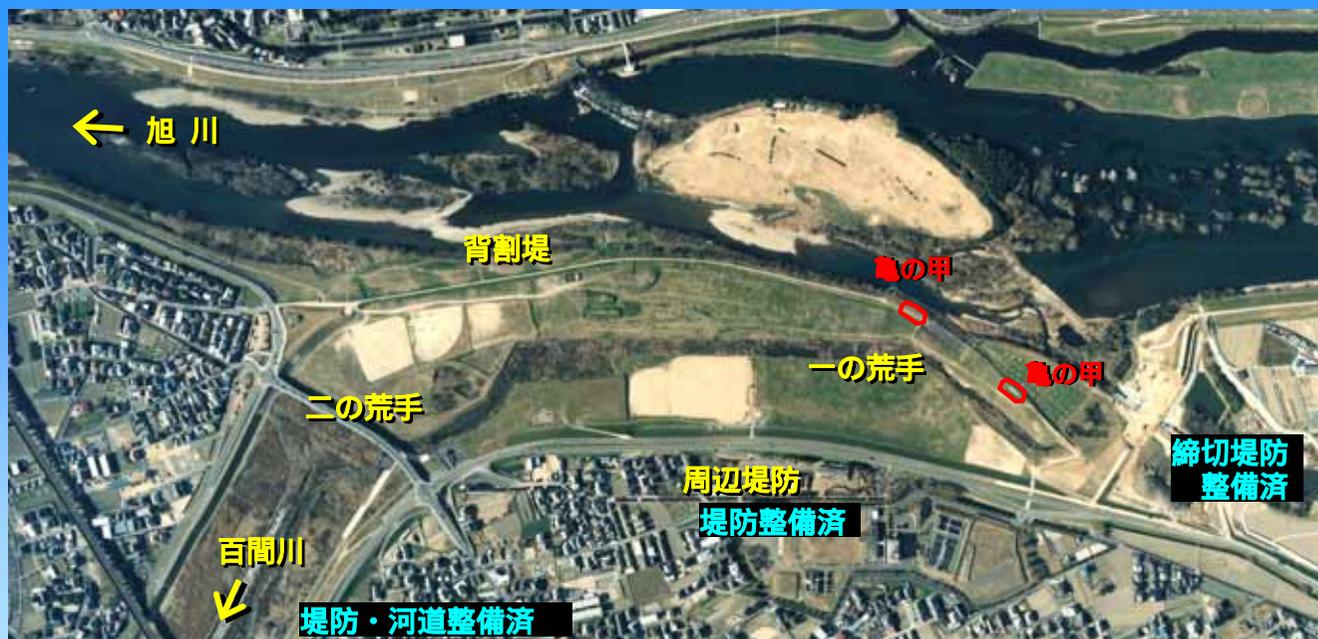
平成16年の様子

- ・周辺堤防、中島竹田橋の整備及び二の荒手より下流での堤防、低水路整備が完了している。
- ・一の荒手～二の荒手の間に、維持用水(1m³/s)を流すための低水路を設けている。
- ・中原川への逆流を防ぐための締切堤防の整備が完了している。
- ・背割堤は、未改修の状況である。

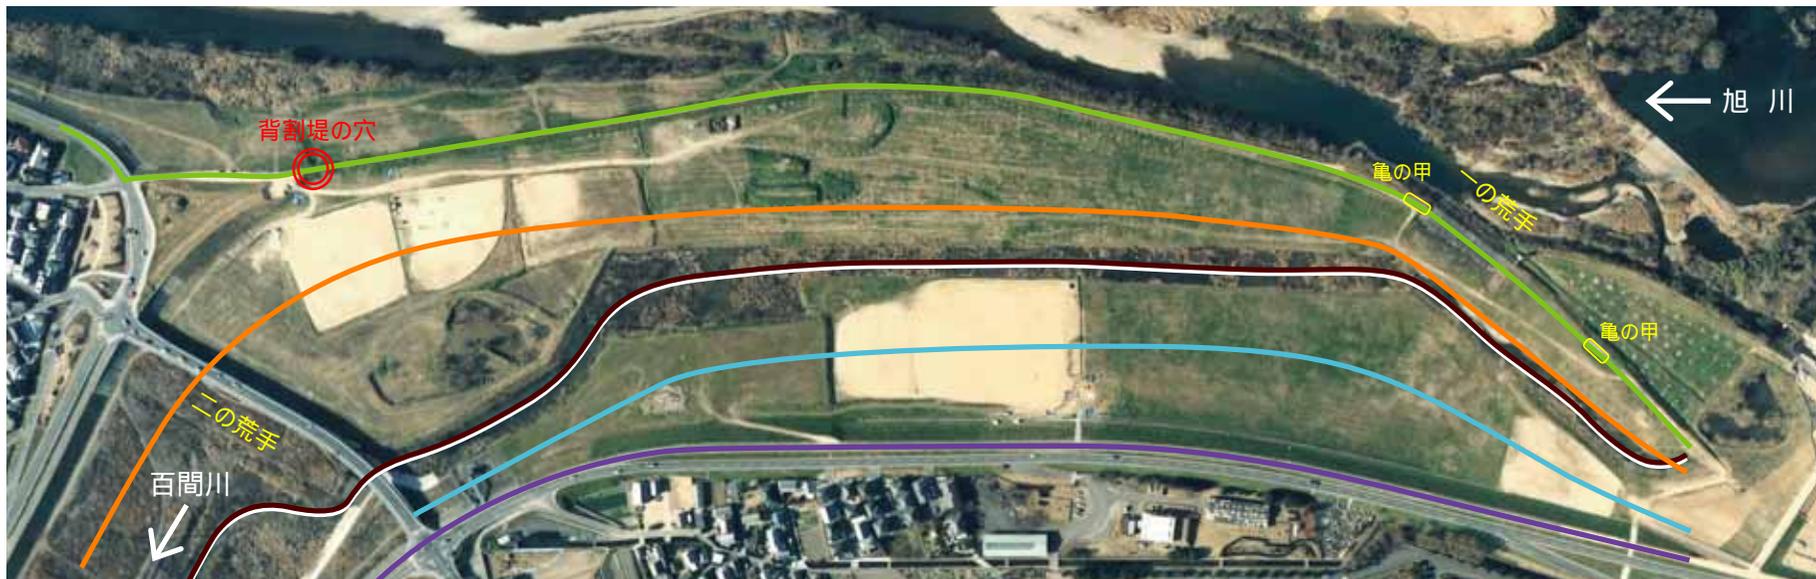
【平面】

現在（平成16年）の状況

- ・ 現状における「高水敷の高さ」は、右岸、左岸とも上流側にて、1～2m程度低い状況である。

越流頻度は、5年に1回程度
平成10年洪水に、戦後最大規模の洪水が発生

写真：平成16年 測量：平成16年

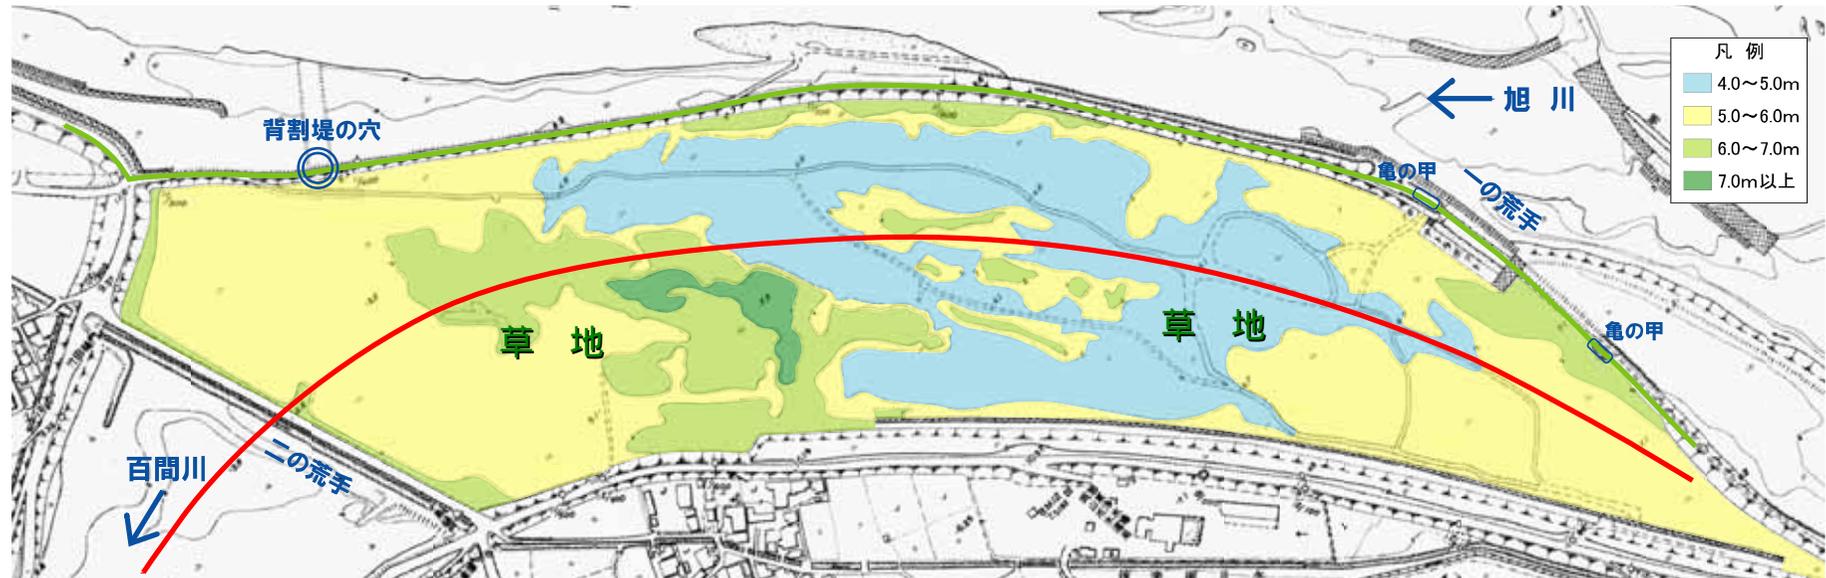
【平面】

昭和51年当時の状況

水田が全て草地化した直後と考えられる昭和51年当時の地盤高さも、平成16年の現状と同様に、上流側(水色の部分)が1~2m程度低い状態で、洪水時に減勢池の機能を果たしていたと推測される。

越流頻度は、5年に1回程度
 測量前(S48~S51.7)における大規模な洪水は、未発生
 測量直後(S51.9)に、大規模な洪水が発生

測量:昭和51年

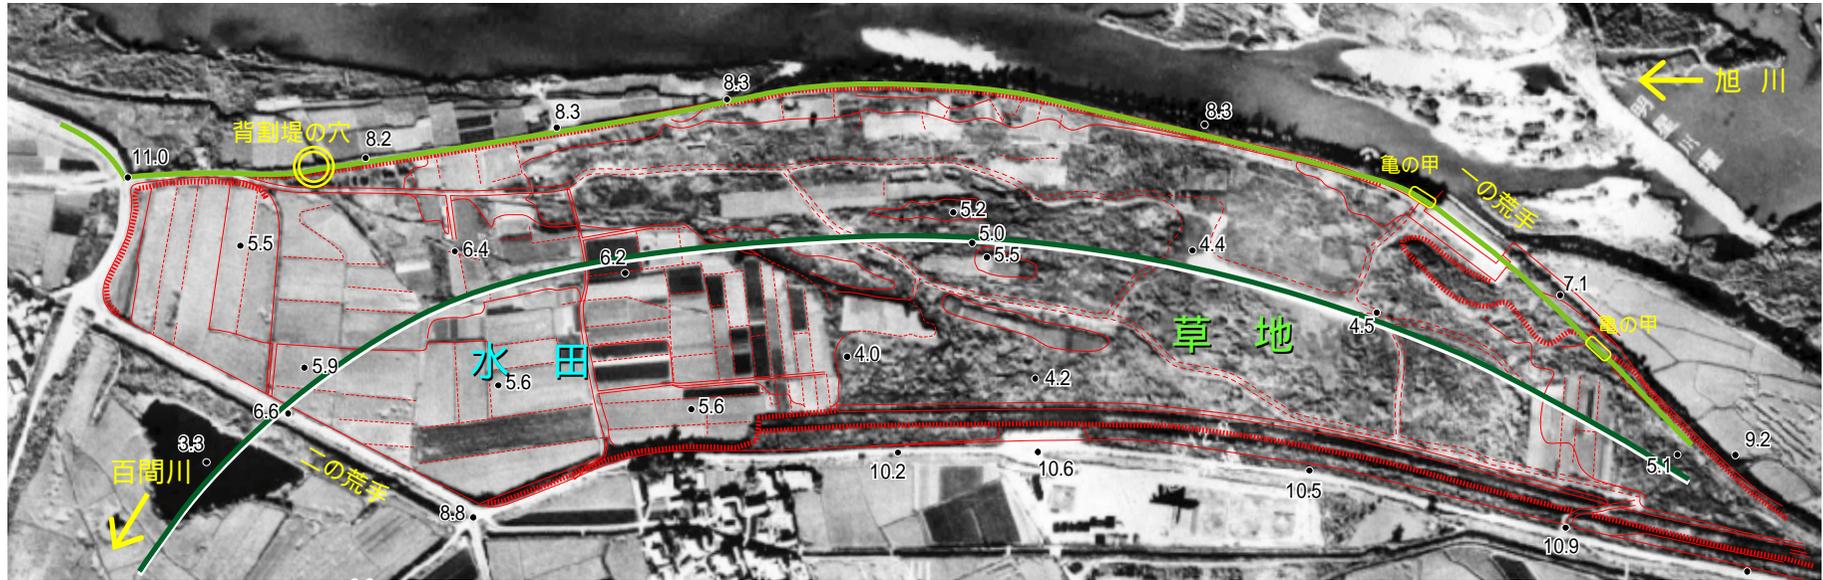
【平面】

昭和48年当時の状況

・水田が草地化してきている昭和48年(写真:昭和45年)当時の地盤高さも、上流側にて、1~2m程度低い状況である。

測量前10年以内に大規模な洪水が多発
(S38,40,42,43,46,47)

写真:昭和45年 測量:昭和48年

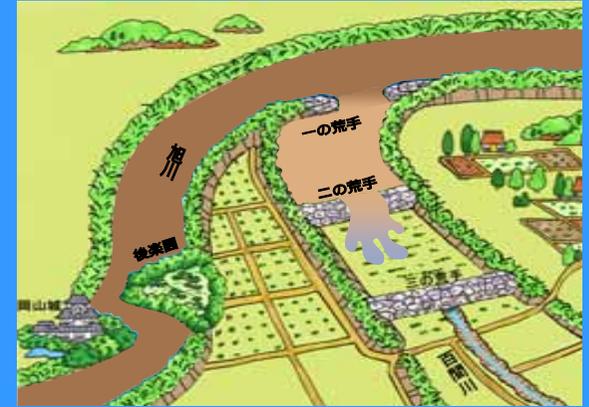
【築造当時の分流部のイメージ】

築造当時における分流部の構造は、一の荒手と二の荒手の間に水を溜めて、洪水の勢いを受け止めるものであったが、上流側の水田部は若干低く、この部分が、減勢機能を果たしていたと考えられる。

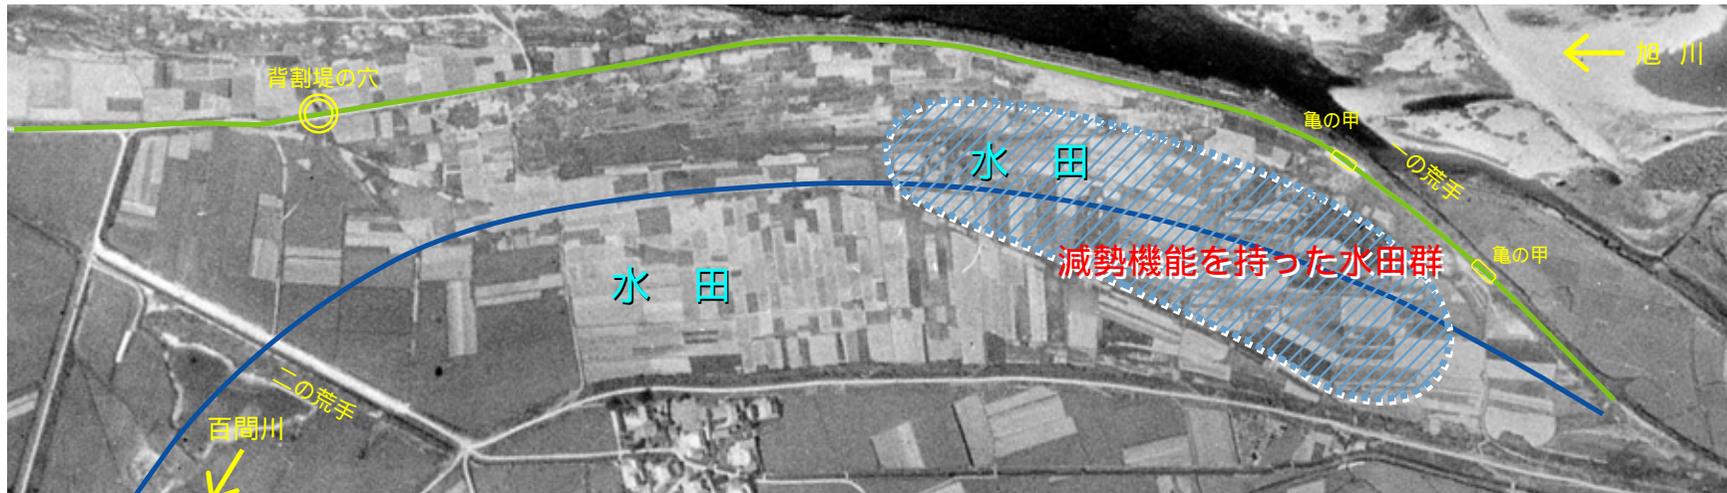
【平面】

昭和22年当時の状況 築造当時の状況 (推測：昭和45年撮影の写真との比較より)

- ・昭和22年における下流側の水田の状況は、昭和48年測量当時と概ね同様である。
- ・また、上流側の水田は、その後、休耕田が草地化したものと考えられ、昭和48年測量当時と同様に、下流側より1~2程度低い地盤高であったと推測される。

写真撮影前に大規模な洪水が発生(S20)

写真：昭和22年

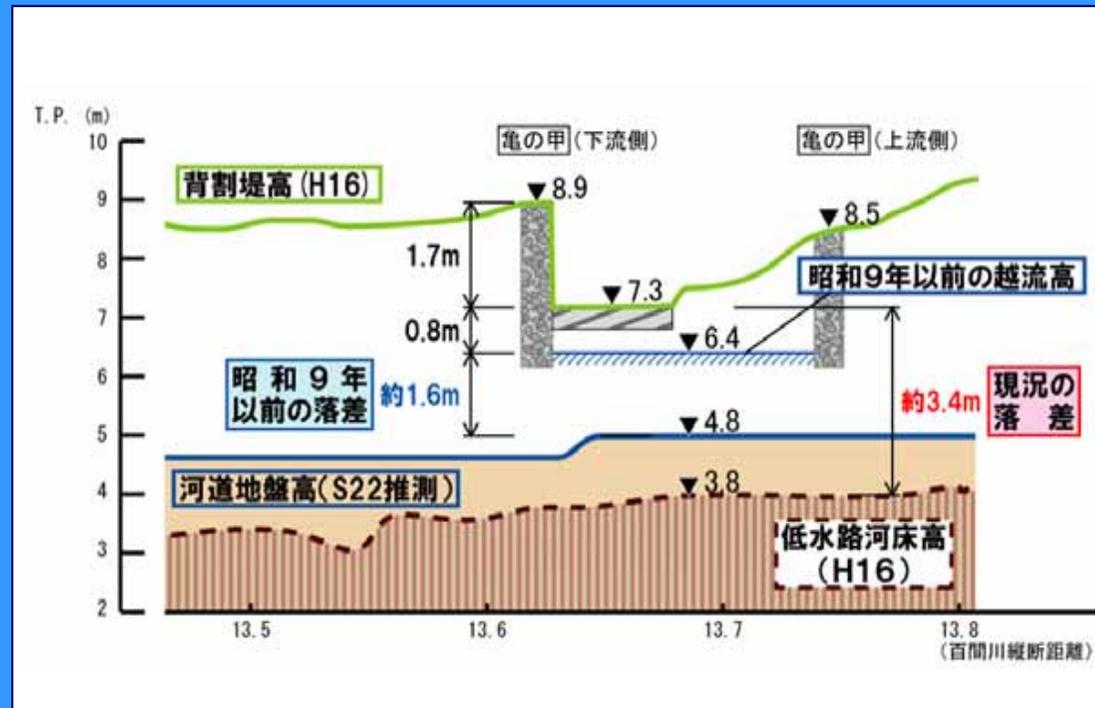
【一の荒手付近縦断】

昭和9年以前

- ・越流高 : 約 6.4m (現況より90cm低い)
- ・推定河床高 : 約 4.8m (高低差 : 約1.6m)

現況

- ・越流高 : 約 7.3m
- ・低水路河床高 : 約 3.8m (高低差 : 約3.4m)

昭和9年の改修計画にて、河道内の耕作地へ配慮する観点から、一の荒手の越流高を80cm高くする計画(越流頻度1回/年 1回/5年)があり、その後、嵩上げされたと推測される。

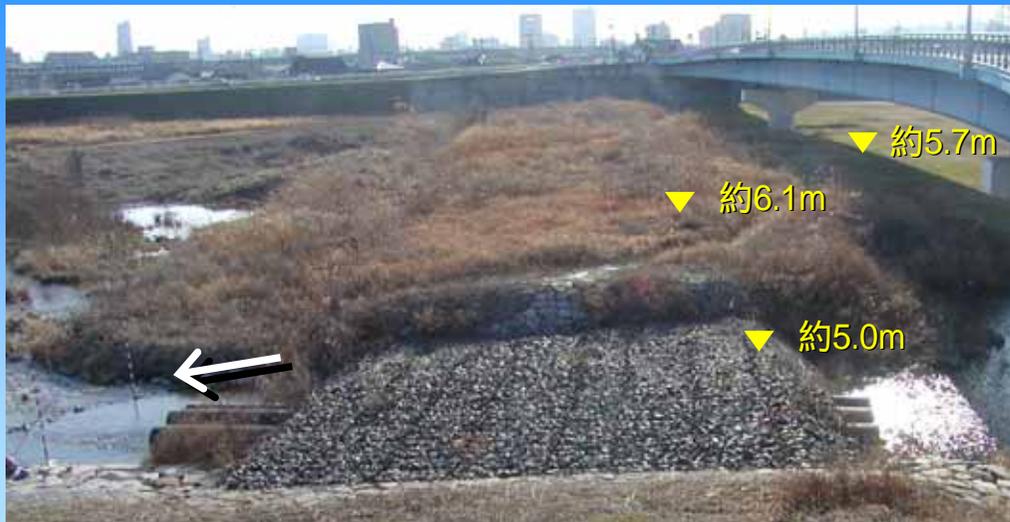
【二の荒手の様子：現況】

現況

- ・二の荒手天端高： 約6.1m
- ・上流側高水敷高： 約5.7m（二の荒手との高低差約0.4m）
- ・越流高（低水路部）： 約5.0m

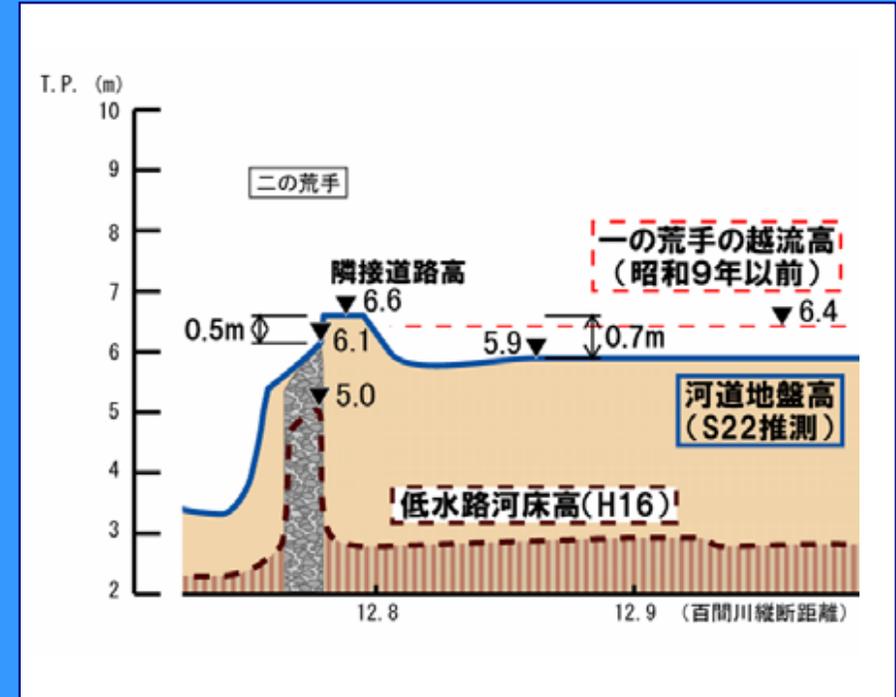
【二の荒手付近縦断】

- ・二の荒手天端高： 約6.1m（現況と同様）
- ・隣接道路高： 約6.6m（一の荒手越流高より高い：約6.4m）
- ・上流側水田高： 約5.9m（隣接道路との高低差：約0.7m）
（二の荒手との高低差：約0.2m）

築造当時、二の荒手天端上に1尺（約30cm）の仮土堤が築かれていたと記録されている。（備陽記：1721年）

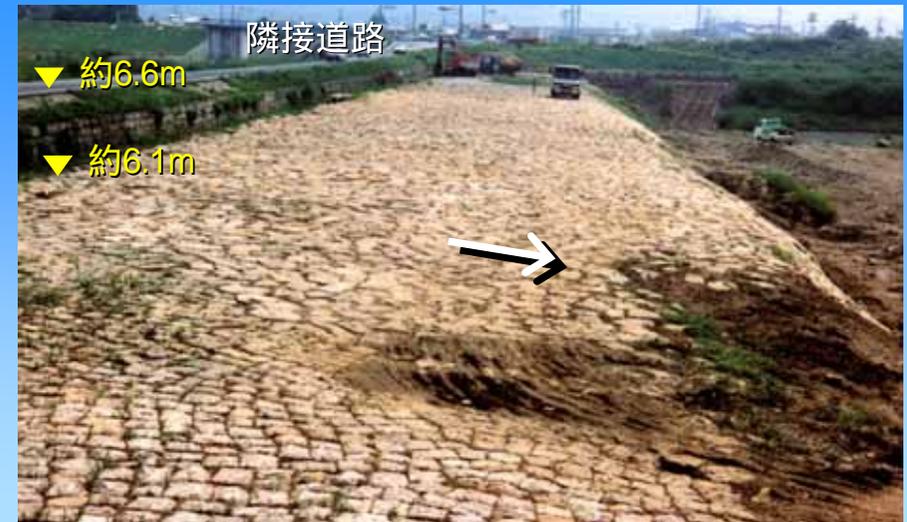
【二の荒手の様子：中島竹田橋整備前】

昭和22年当時

なお、二の荒手上流側には、築造当時より道路が隣接し、中島竹田橋の整備前（平成6年頃）まで残っていた。

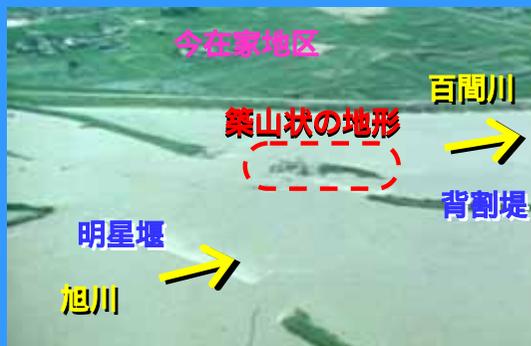
【昭和40年洪水の様子】

- ・維持用水の導入以前は、越流部の直下流が築山状の地形となっている。昭和40年洪水時の越流状況からも、越流部直下流が少し高くなっている様子が確認できる。
- ・また、築山状の地形背後は、広大な減勢池としての機能を果たしていたと推測される。

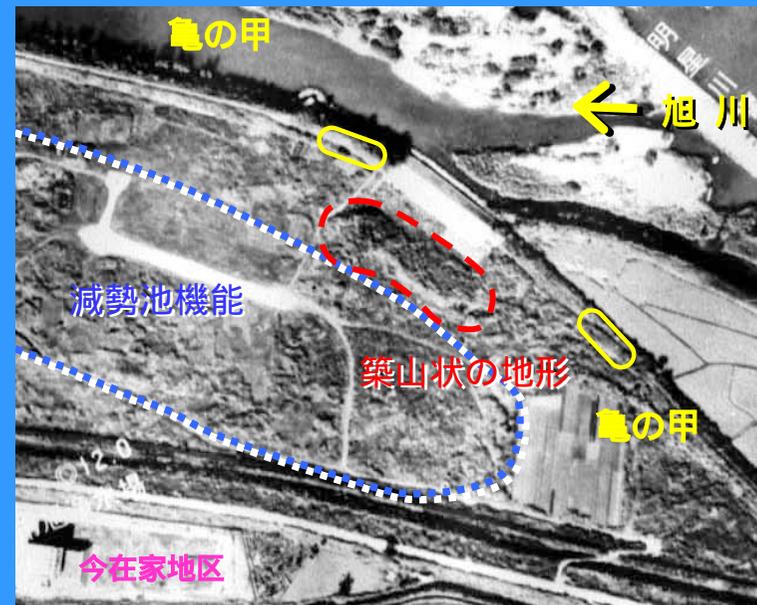
昭和45年の様子

築山状の地形一の荒手

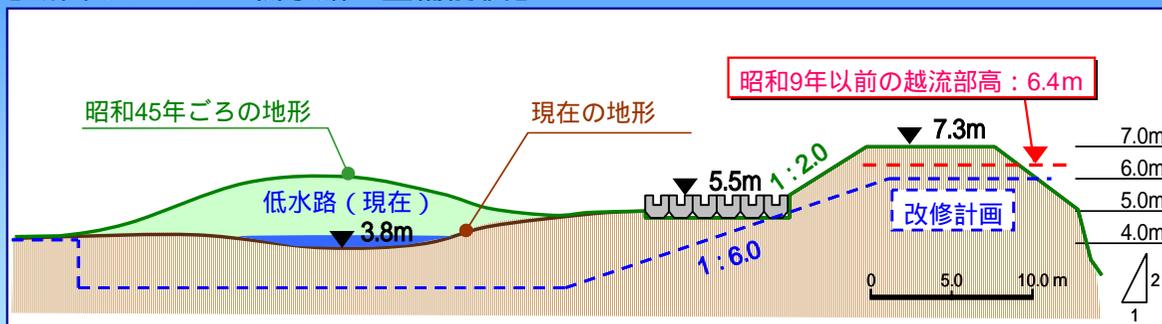
【断面イメージ：低水路の整備前後】

一の荒手と二の荒手間の元々の構造は、水を張った状態で、減勢池や護床工なしに、緩やかなスロープで洪水を入れていたのでは・・・

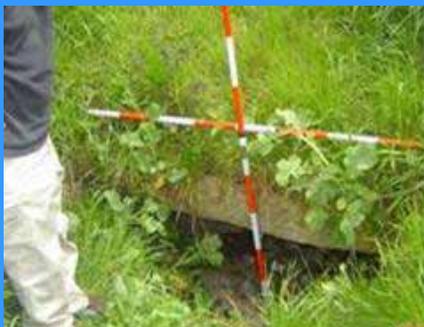
【旭川側の現況】

・周辺の水田地盤高（約6.0m）に対し、暗渠の天端高が1m程度低い状況であり、一の荒手と二の荒手の間に溜まった水や、用水を排水する目的と推測される。

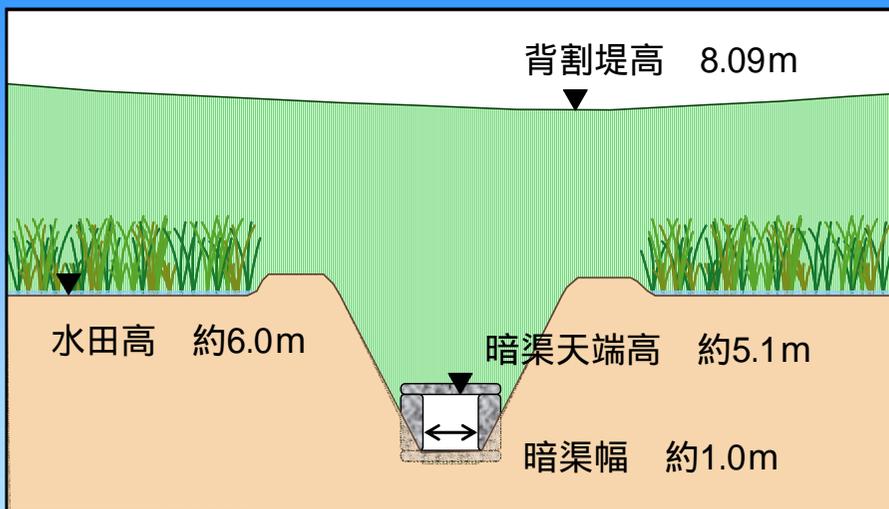
【暗渠の断面イメージ: 百間川側より】

一の荒手より下流500m辺に暗渠があり、戦前は掃除していたと聞いている。非常に重要な機能があったのでは・・・
